PROCES-VERBAL DE DESCRIPTION AVEC RELEVÉ DE SURFACES

**L'AN DEUX MILLE VINGT-QUATRE
ET LE VINGT-TROIS SEPTEMBRE**

Certifie m'être transporté ce jour à 11 heures 30, sis 6 rue Génin 93200 SAINT DENIS cadastré section BJ numéro 57 au 1^{er} étage première porte à droite lot 3, accompagné d'un diagnostiqueur expert de la société RESAM DIAGNOSTIQUES sis 95 Avenue du Président Wilson à MONTREUIL (Seine Saint Denis), et ce après avoir averti la [REDACTED] de ma visite ce jour par LRAR et lettre simple en date du 19.09.2024

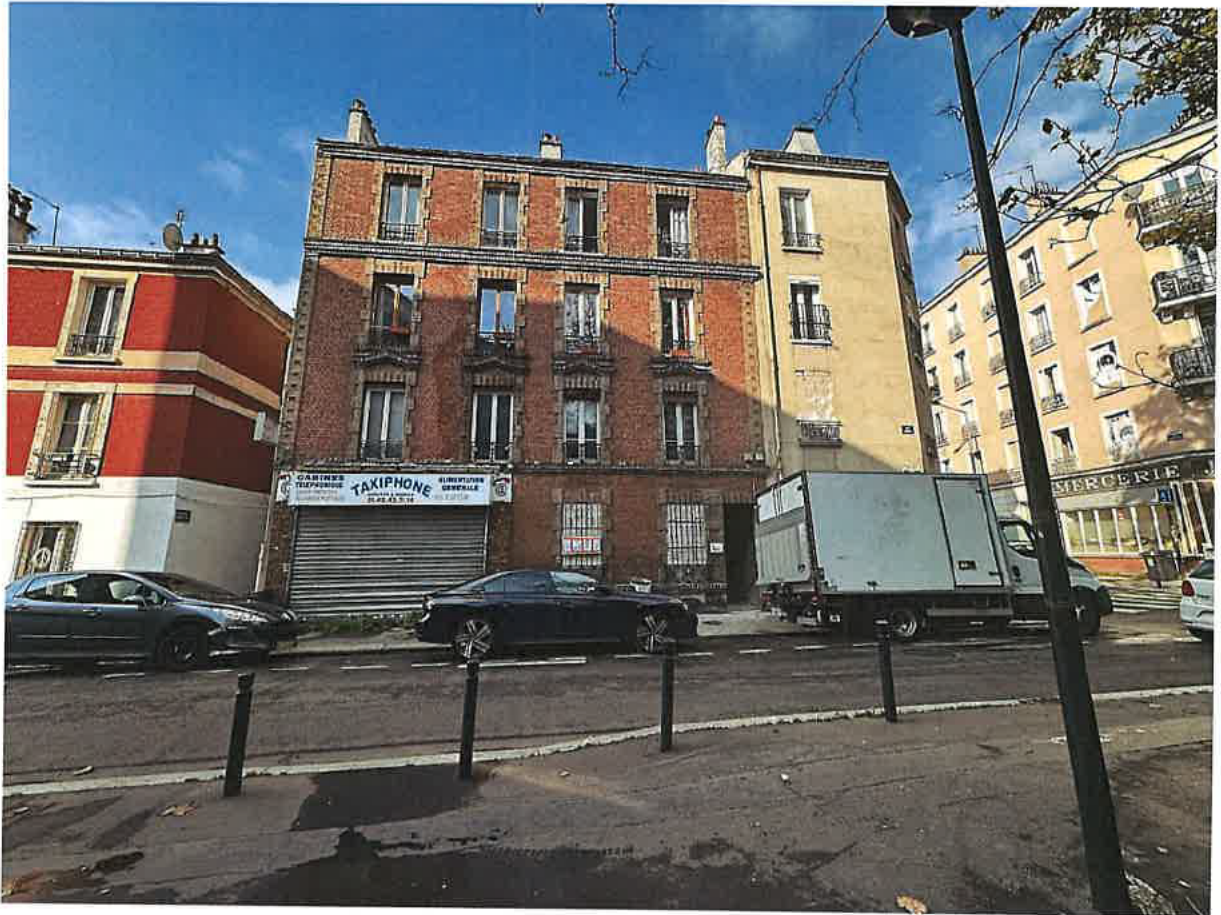
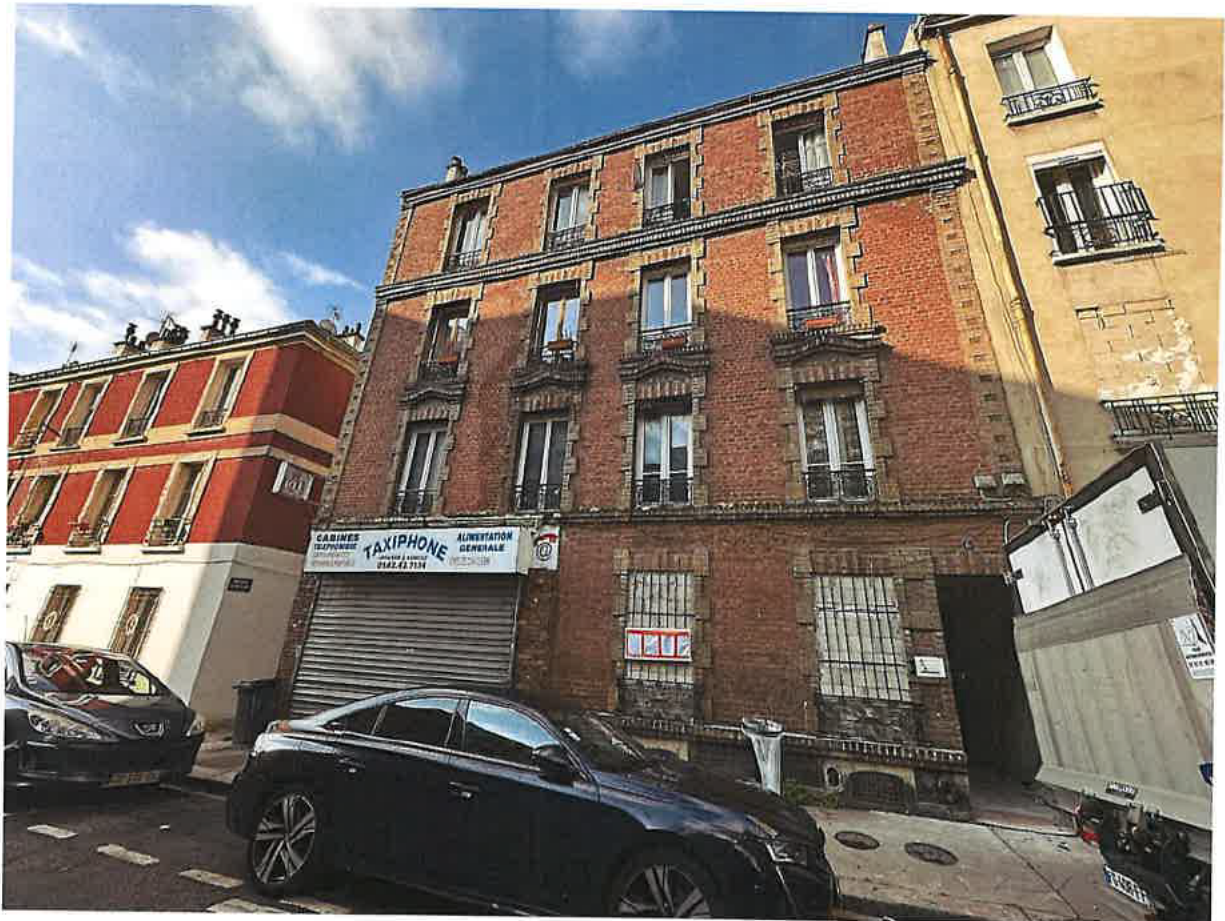
Les parties communes sont en réfection et des étais soutiennent les plafonds.
Les étages sont accessibles par un escalier en bois également en mauvais état.
