PROCES-VERBAL DE DESCRIPTION AVEC RELEVÉ DE SURFACES

**L'AN DEUX MILLE VINGT-QUATRE
ET LE VINGT-TROIS SEPTEMBRE**

Là étant sur place, 6 rue Génin 93200 SAINT DENIS cadastré section BJ numéro 57 au 1er étage première porte à droite.

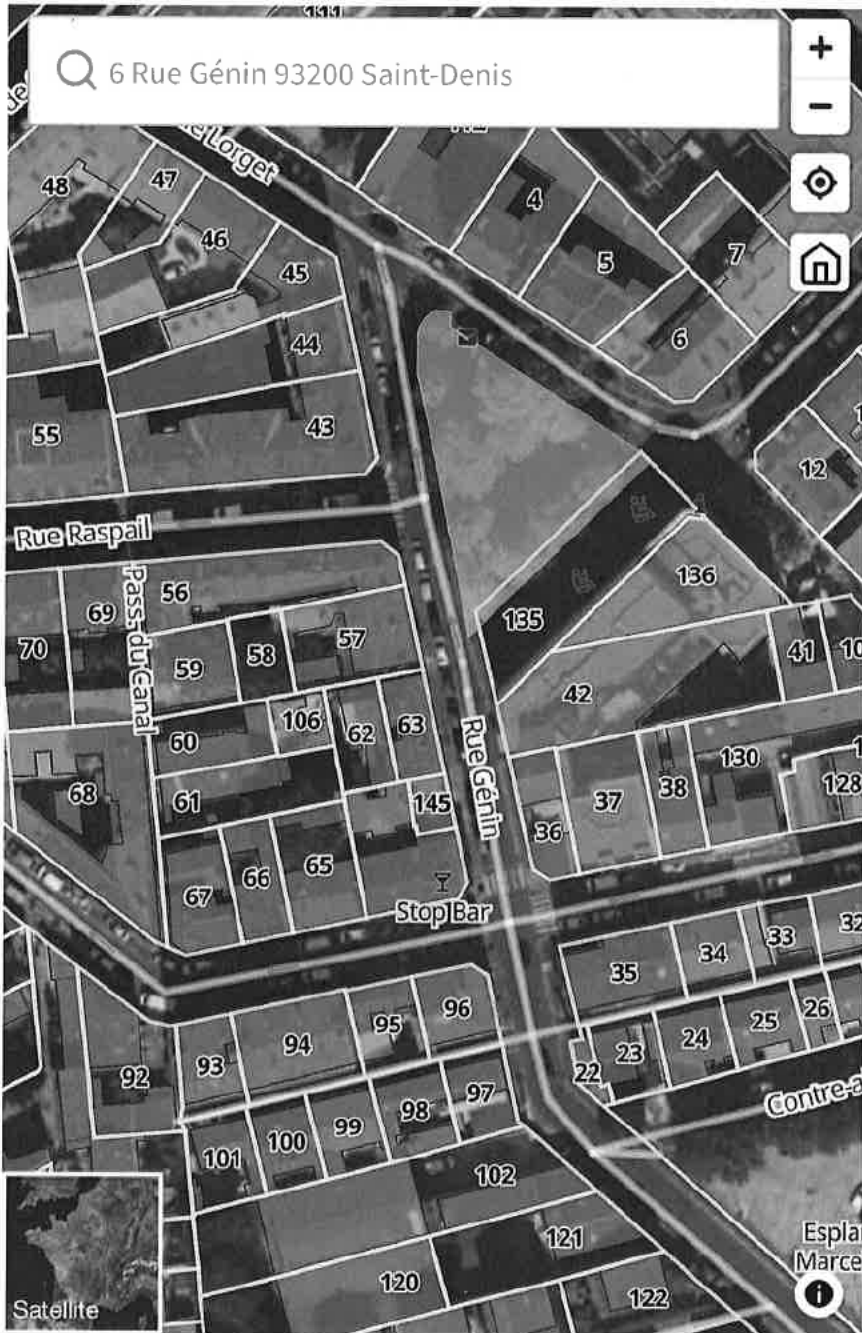
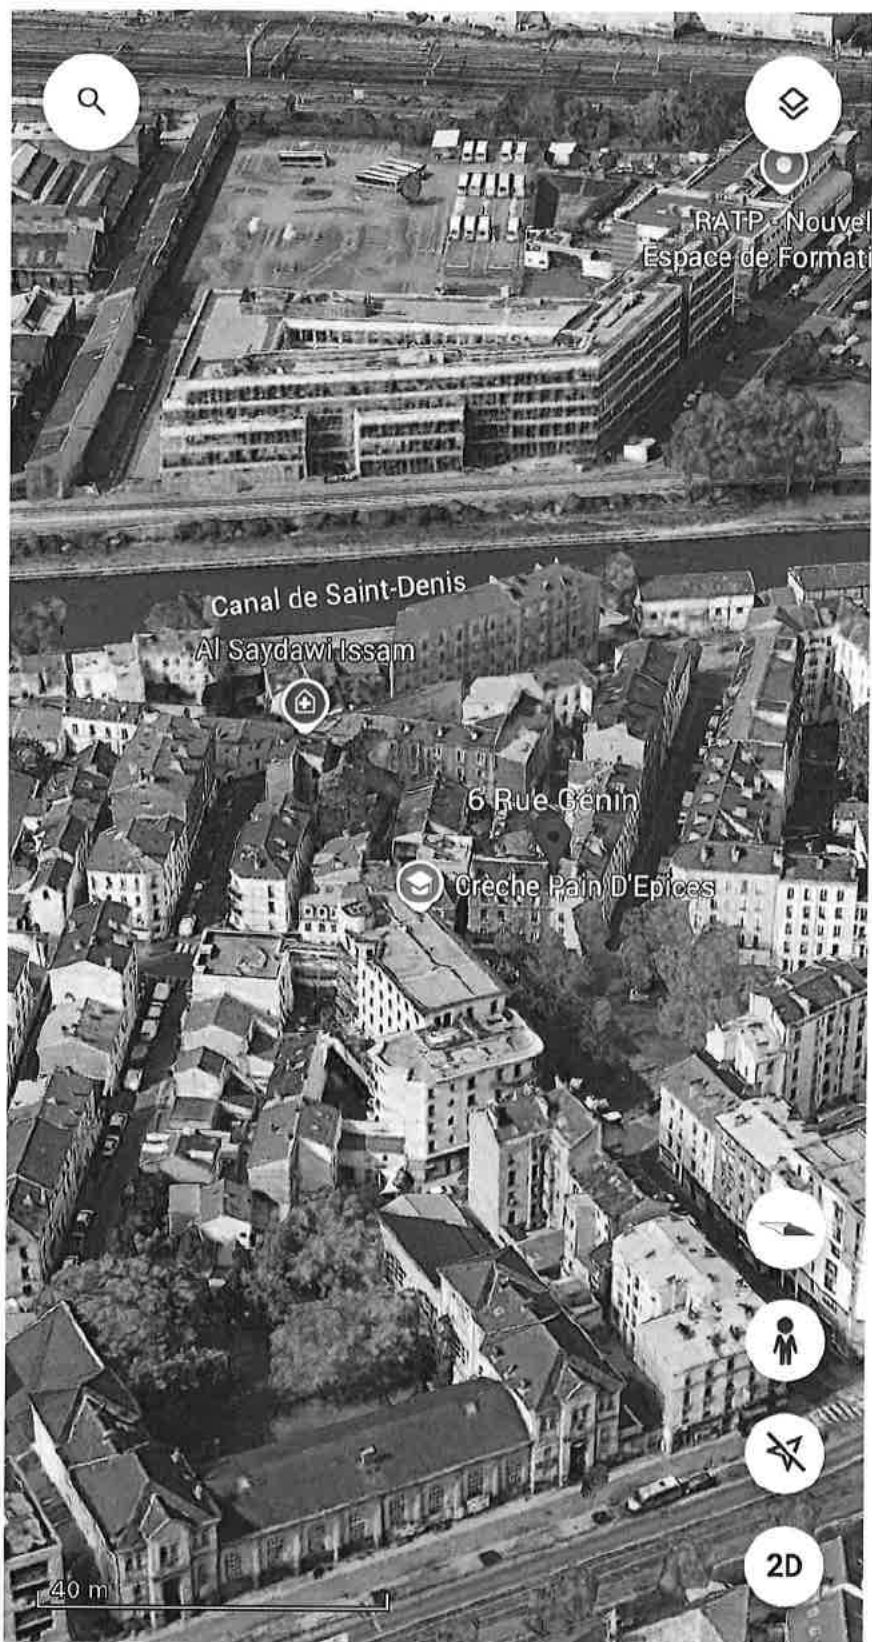
L'immeuble est en rénovation lourde appartements et parties communes avec des ouvriers sur le chantier en action. Des étais sont en place dans les parties communes.

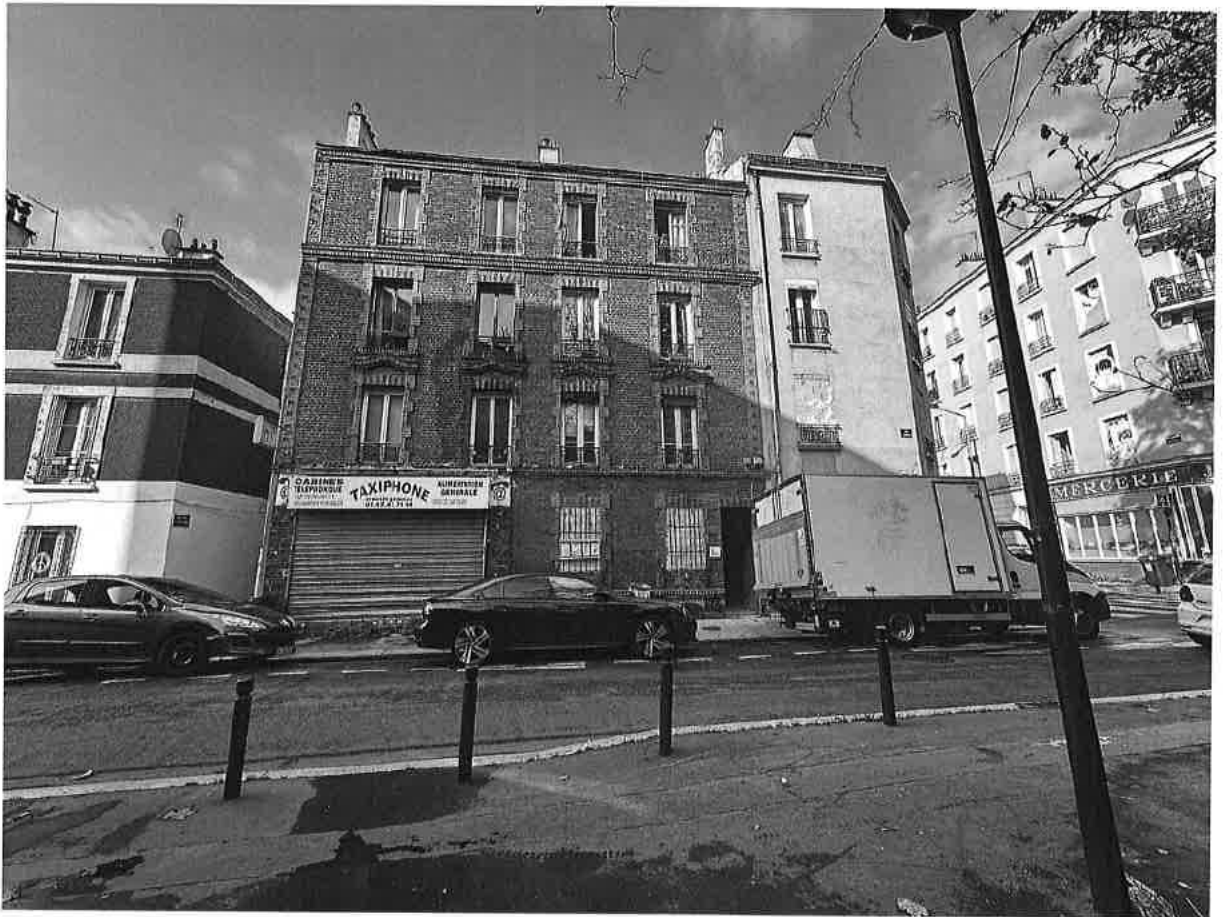
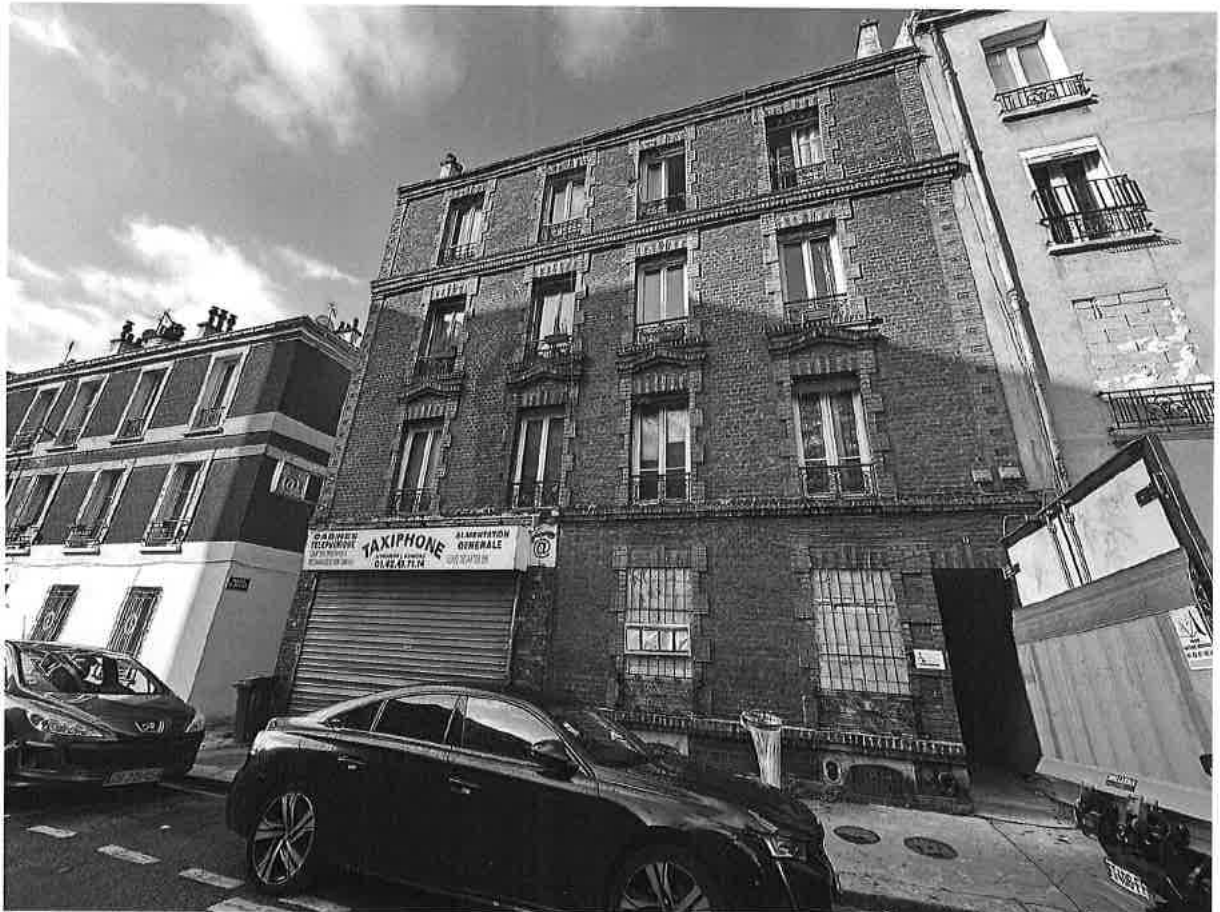
Les lieux sont à l'abandon manifestement non occupés et non habitables en l'état. Ils sont très modestement garnis d'un lit et d'une armoire, la cuisine étant inutilisable ainsi que la salle d'eau. Il n'y a pas de radiateurs fixés aux murs.
