PROCES-VERBAL DE DESCRIPTION

PROCES VERBAL DE CONSTAT

Me suis transporté ce jour sur la commune de 91350 GRIGNY 4, avenue des Sablons à l'effet de dresser le Procès-Verbal descriptif du dit bien immobilier ci-après désigné et appartenant à :

Dans le bâtiment D2, Escalier numéro 4, au septième étage, en face à droite en sortant de l'ascenseur, un appartement de 3 pièces principales comprenant : entrée, loggia, cuisine, office, dégagement, salle de bain, WC,

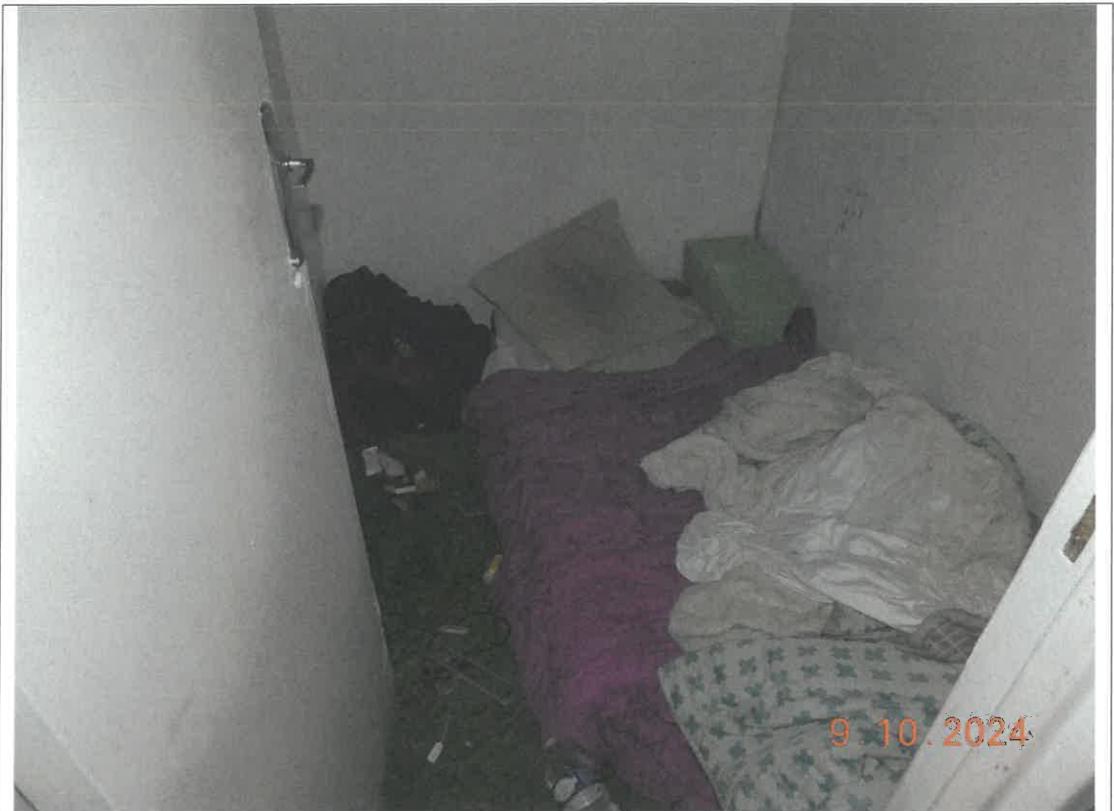
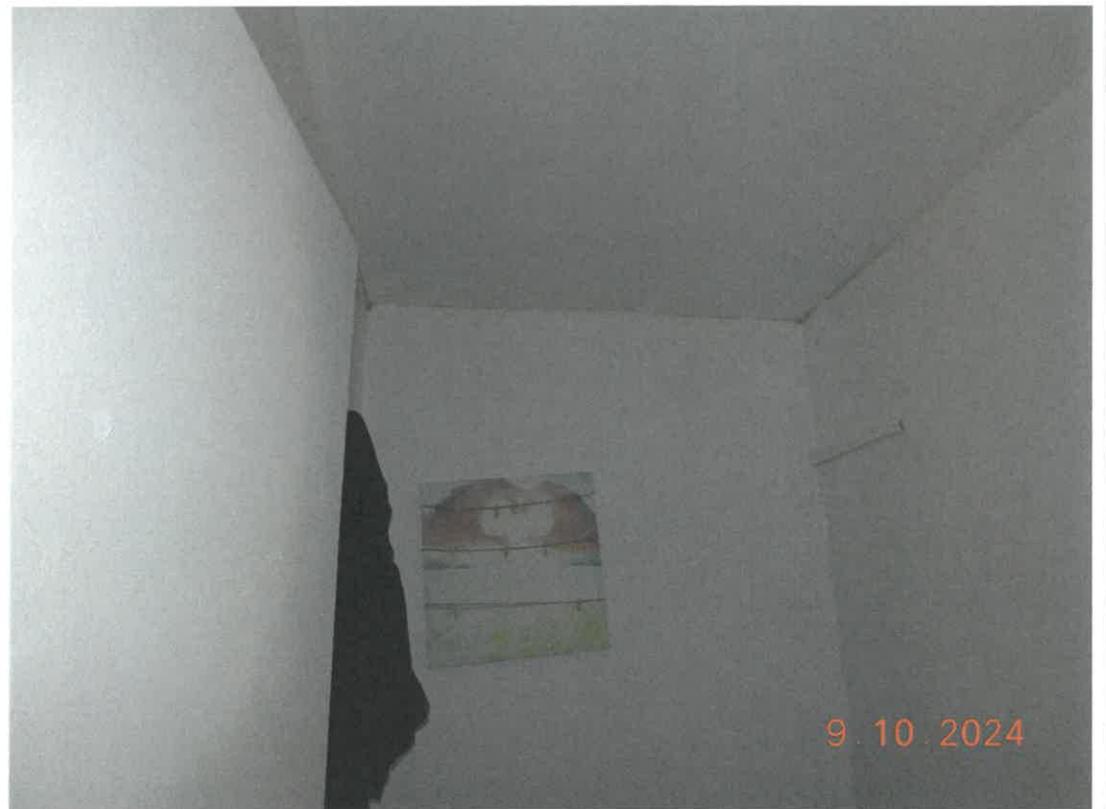
Parois murales : tapissées, décollées et présentant des traces d'humidité.

Une porte fenêtre à gauche encadrement bois, intérieur vitré, simple vitrage dégradée donnant sur un micro balcon.

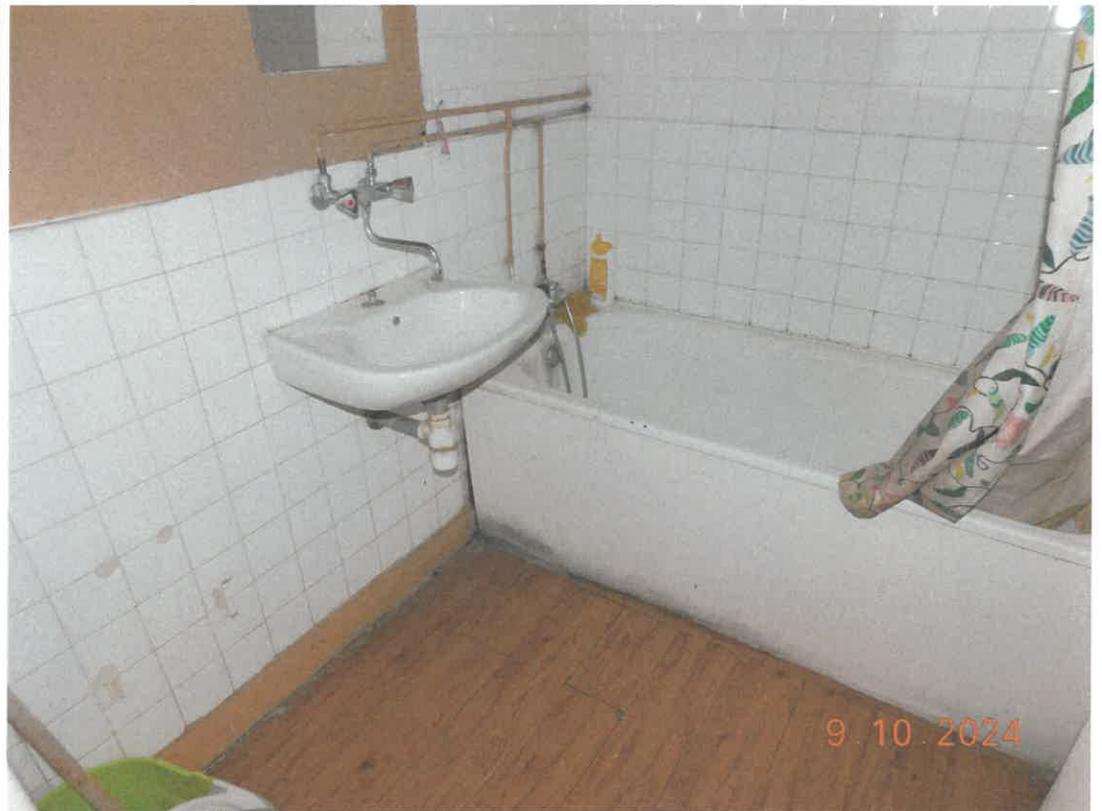
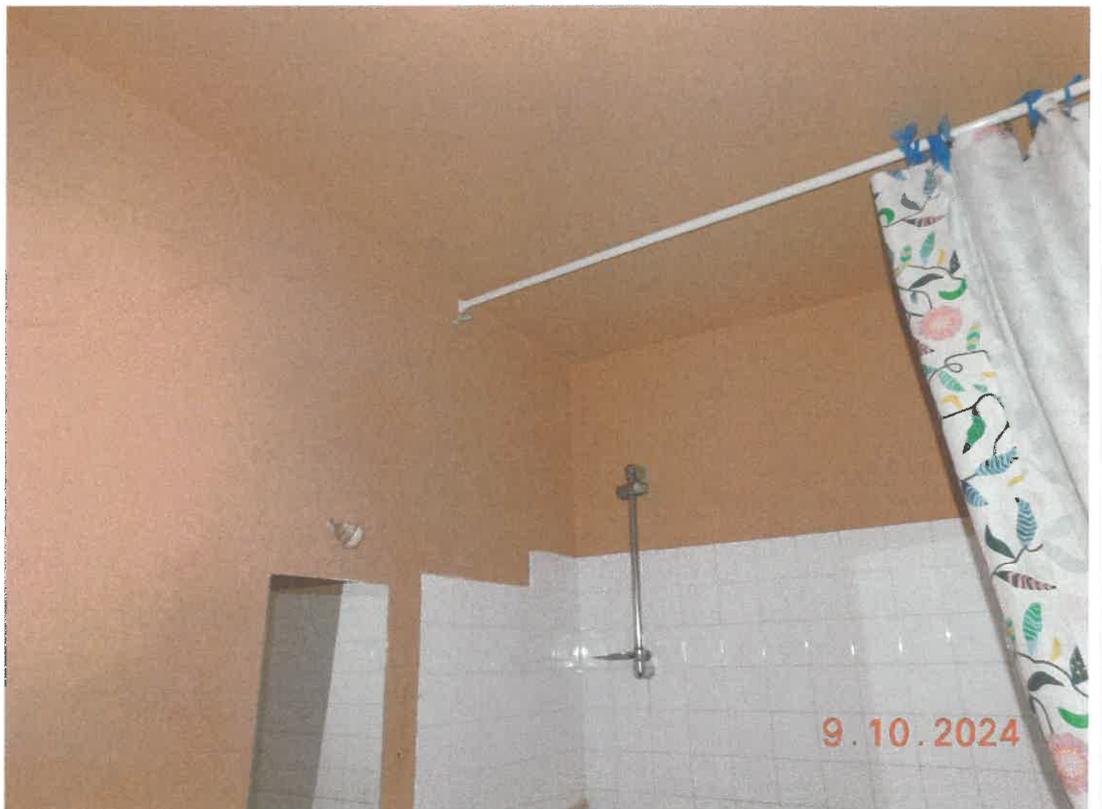
Salle de bain :

Sol : lames PVC et plinthes en bois.
