## PROCES VERBAL DE DESCRIPTION

Domaine GTP, 25 rue de la Boudronnée à DIJON (21000), sur une maison sise 126, rue du Pont à CHARMOY (89700).

Me suis rendu ce jour, à CHARMOY (89400), au 126 rue du Pont, où j'ai procédé aux constatations suivantes :

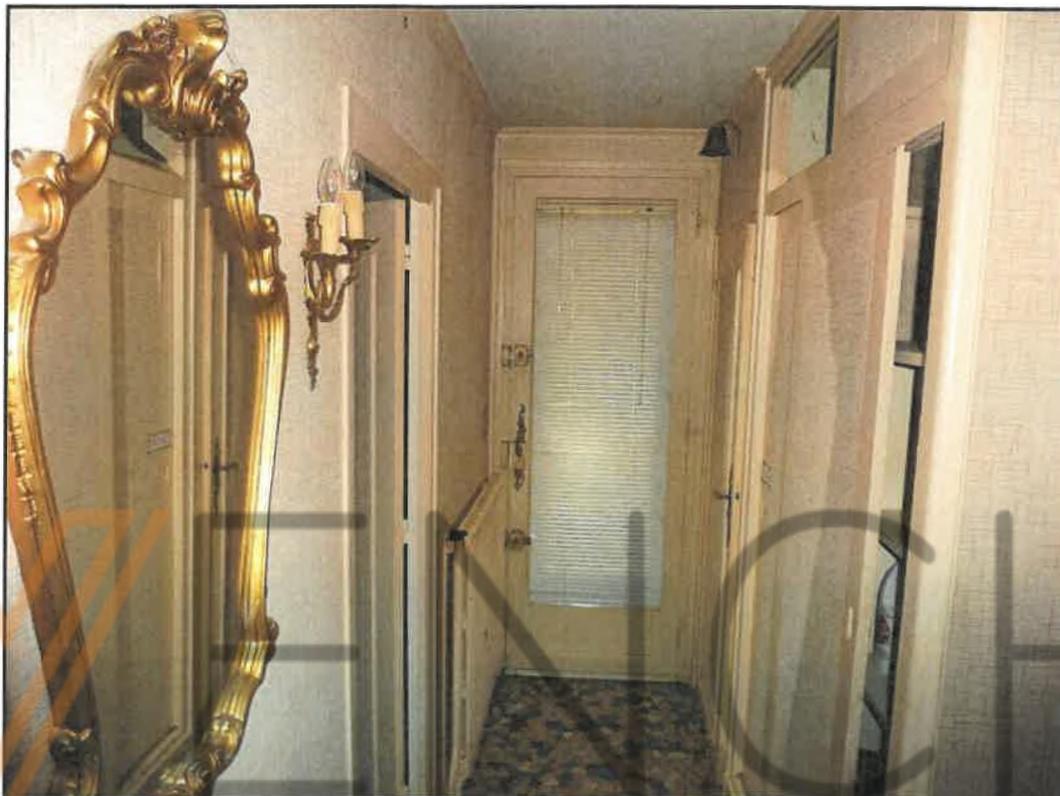
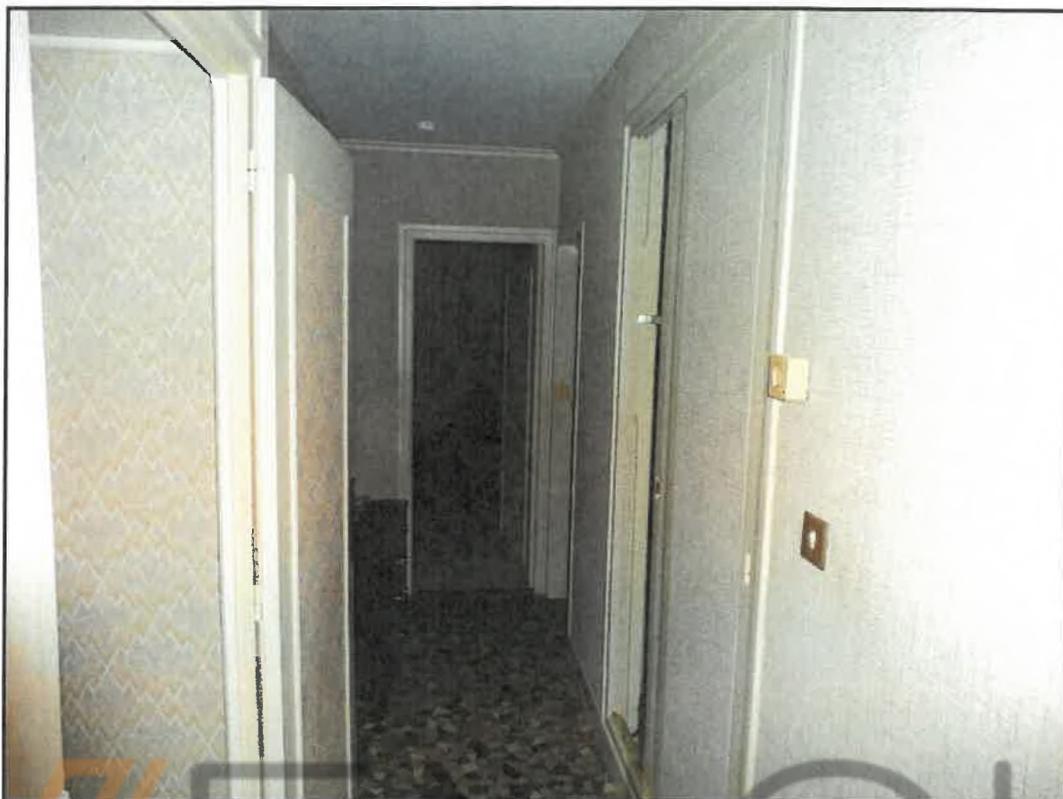
**Entrée 1er étage et couloir :**

**Porte d'entrée** vitrée en place.

**Murs** : papier peint.

**Plafond** : peinture.

**Deux placards de rangements.**

**Quatre appliques lumineuses** présentes.

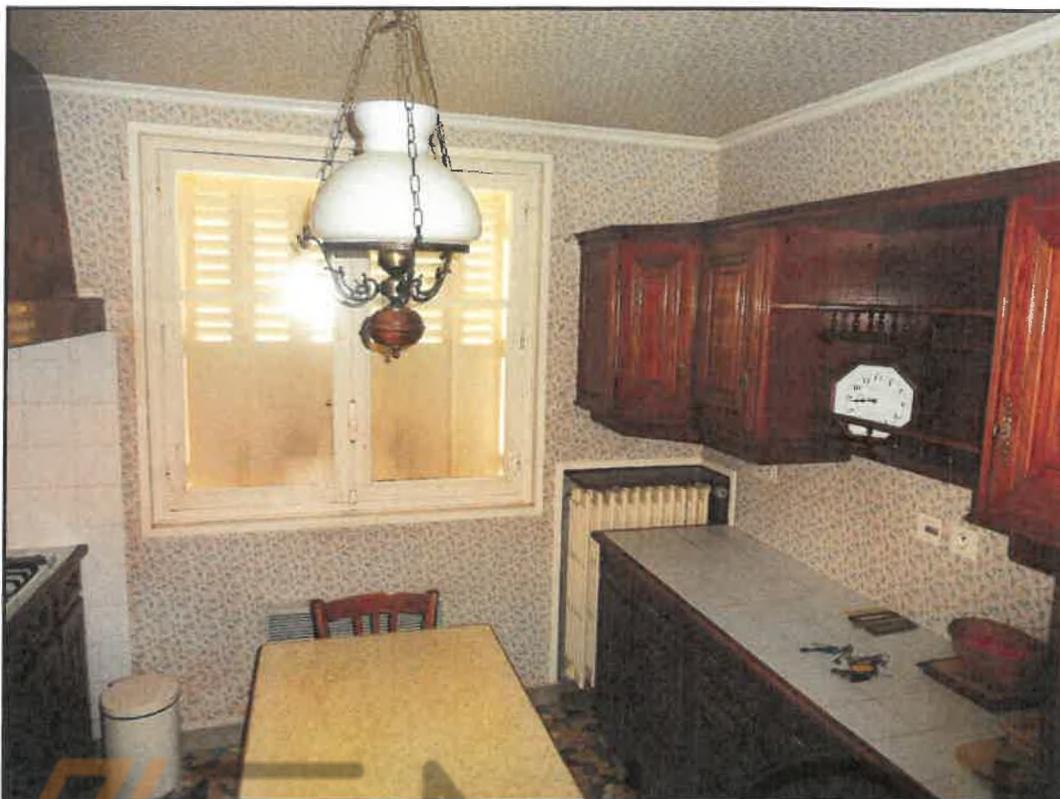
**Cuisine :**

**Sol :** carrelage.

**Murs :** crédence de faïence et papier peint.

**Plafond :** papier peint.

**Une fenêtre,** simple vitrage et survitrage, avec volet métallique type persienne.

**Une cuisine équipée** complète.

**Un radiateur électrique** en place.

**Un radiateur de chauffage central** présent.

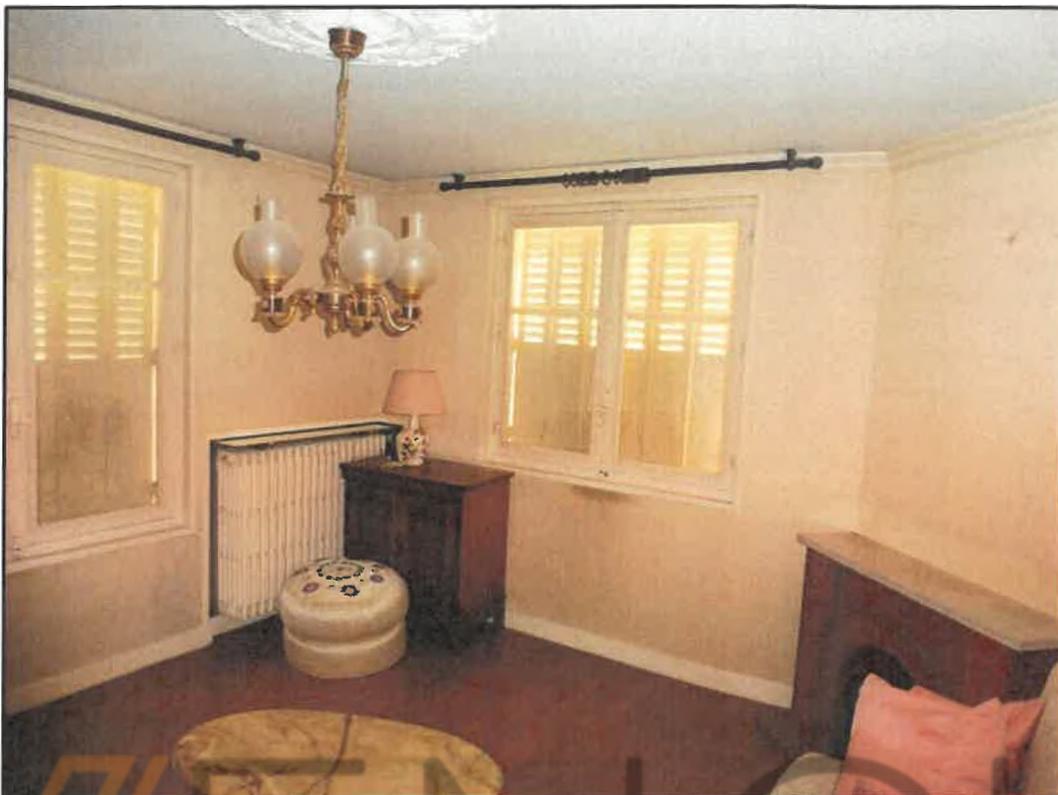
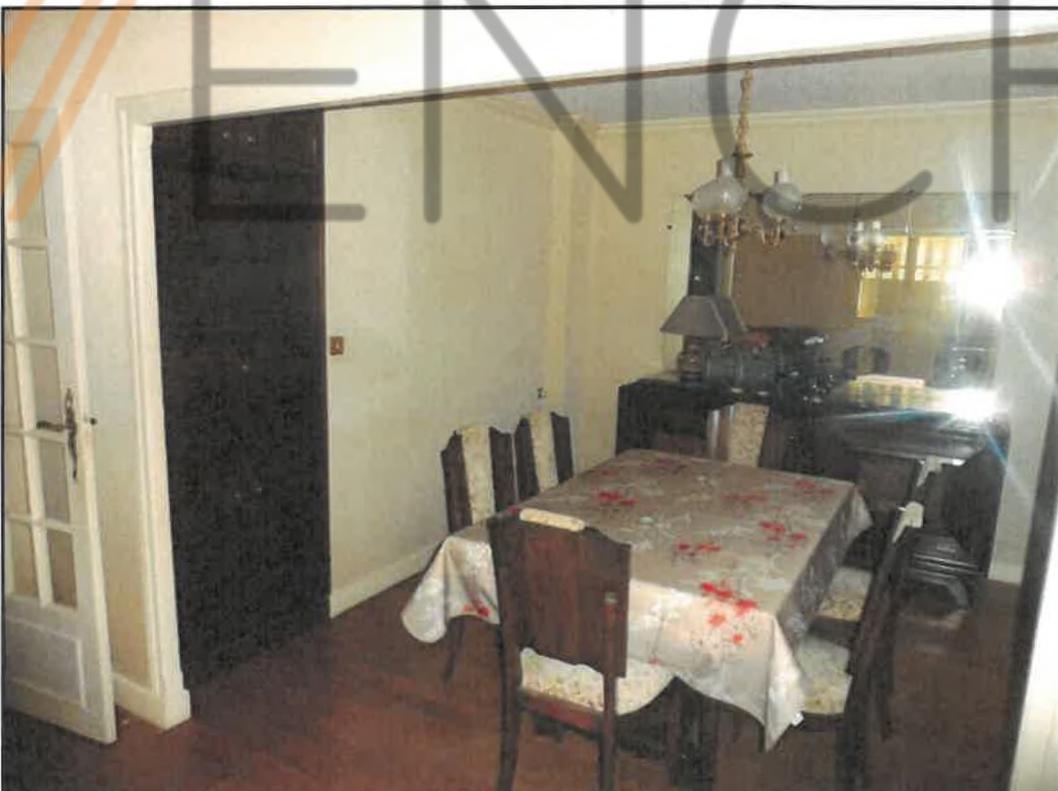
**Séjour et salle à manger :**

**Porte** vitrée, petits bois.

**Sol** : parquet en très bon état général.

**Murs** : papier peint.

**Plafond** : peinture.

**Deux radiateurs de chauffage central.**

**Trois fenêtres**, deux battants, simple vitrage et survitrage. Volet type persienne.

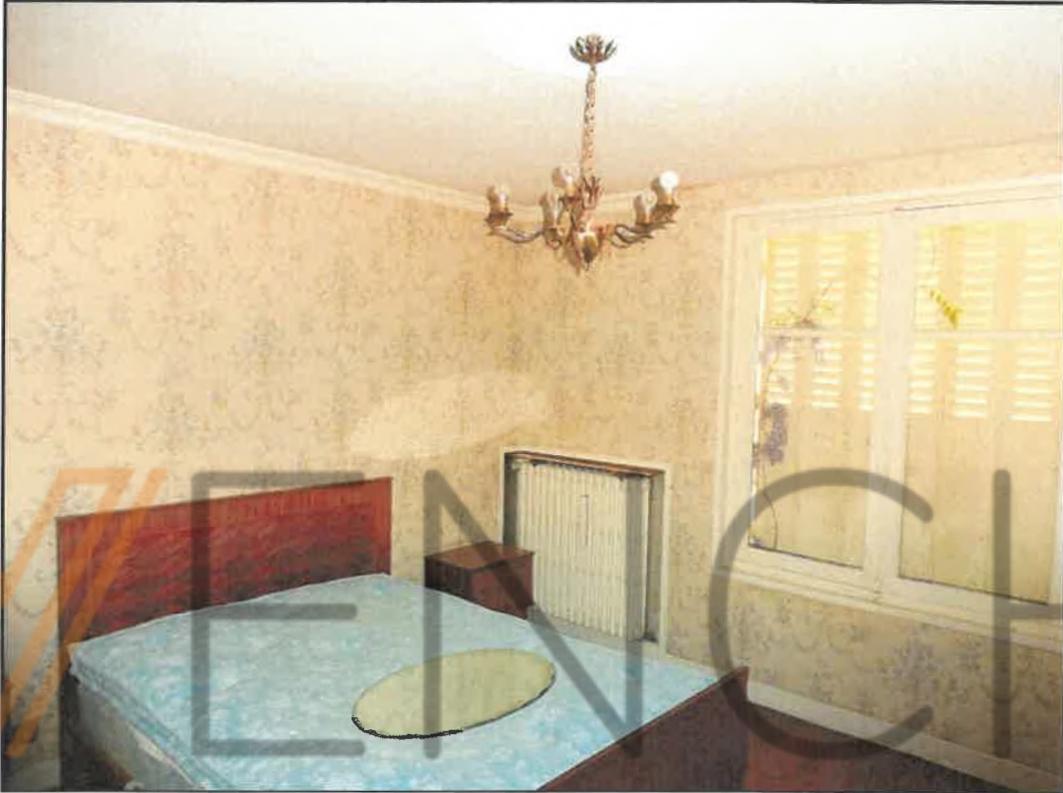
**Chambre une :**

**Porte** isoplane.

**Sol** : parquet en bon état général.

**Murs** : papier peint.

**Plafond** : peinture.

**Fenêtre** deux battants, simple vitrage, avec survitrage. Volet type persienne.

**Un radiateur de chauffage central.**

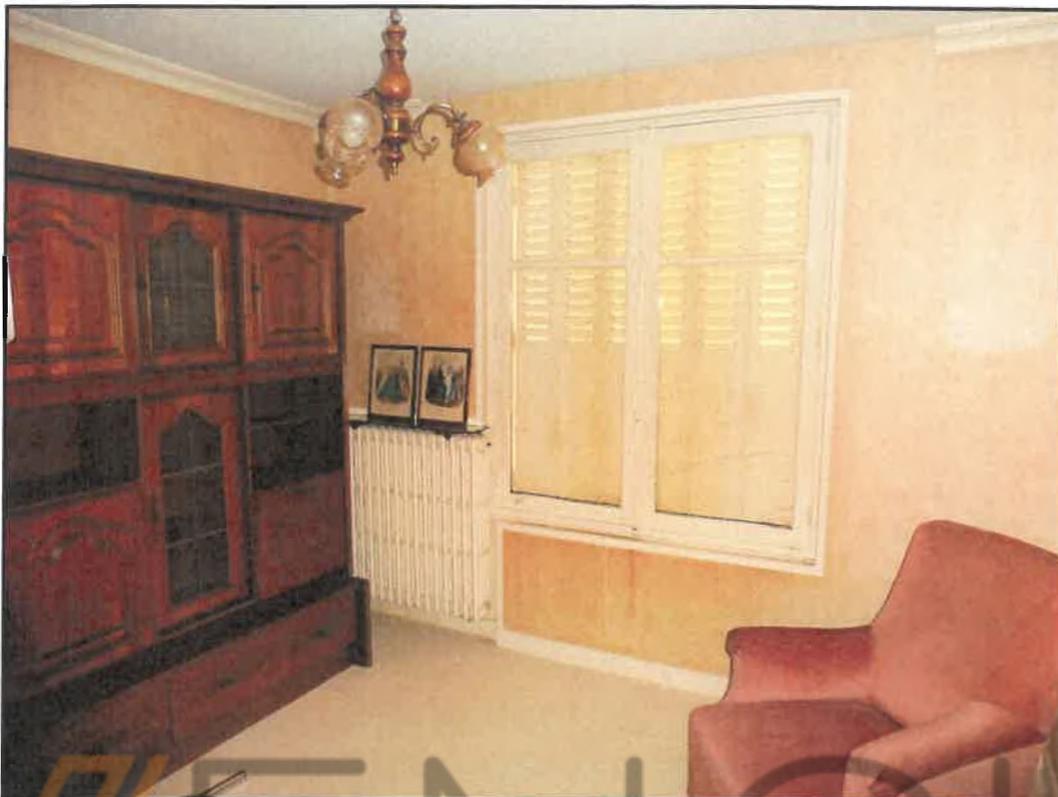
**Seconde chambre :**

**Porte** isoplane.

**Sol** : moquette.

**Murs** : papier peint.

**Plafond** : peinture.

**Une fenêtre**, deux battants, simple vitrage, avec survitrage.

**Un radiateur de chauffage central.**

**L'électricité** en place.

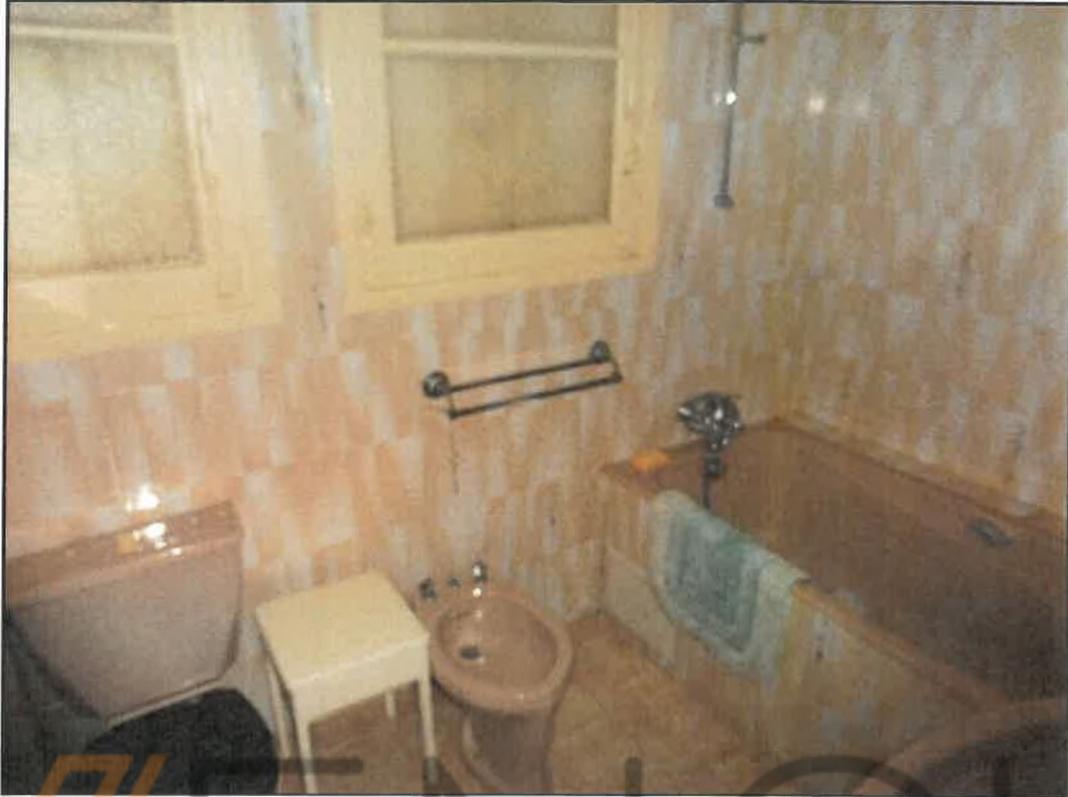
**Salle-de-bains :**

**Porte** isoplane.

**Sol** : carrelage.

**Murs** : crédence de faïence.

**Plafond** : peinture.

**Une rampe néon** au plafond.

**Un lavabo** sur pieds.

**Une baignoire** encastrée.

**Un bidet et toilettes** en place. Cuvette sèche.

**Un radiateur de chauffage central et un radiateur électrique** présents

**Deux fenêtres**, simple vitrage, un battant avec volet, verre fumé. Les robinetteries sont en place, non testées en l'absence d'alimentation en eau.

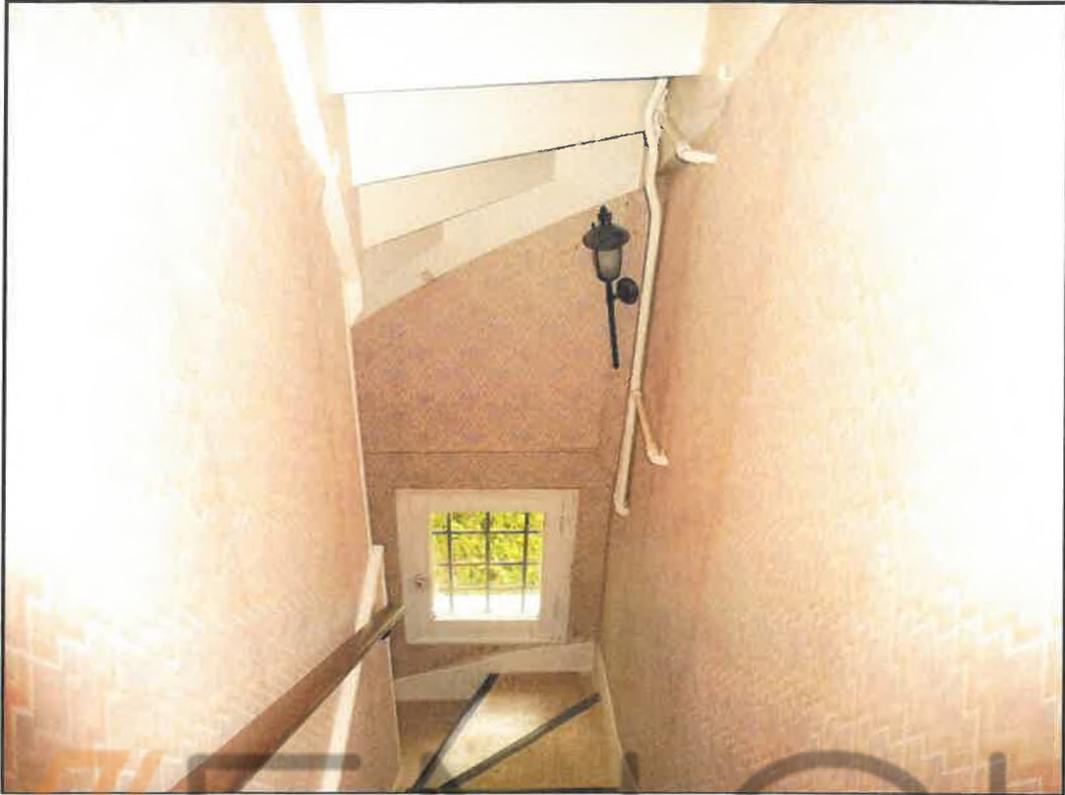
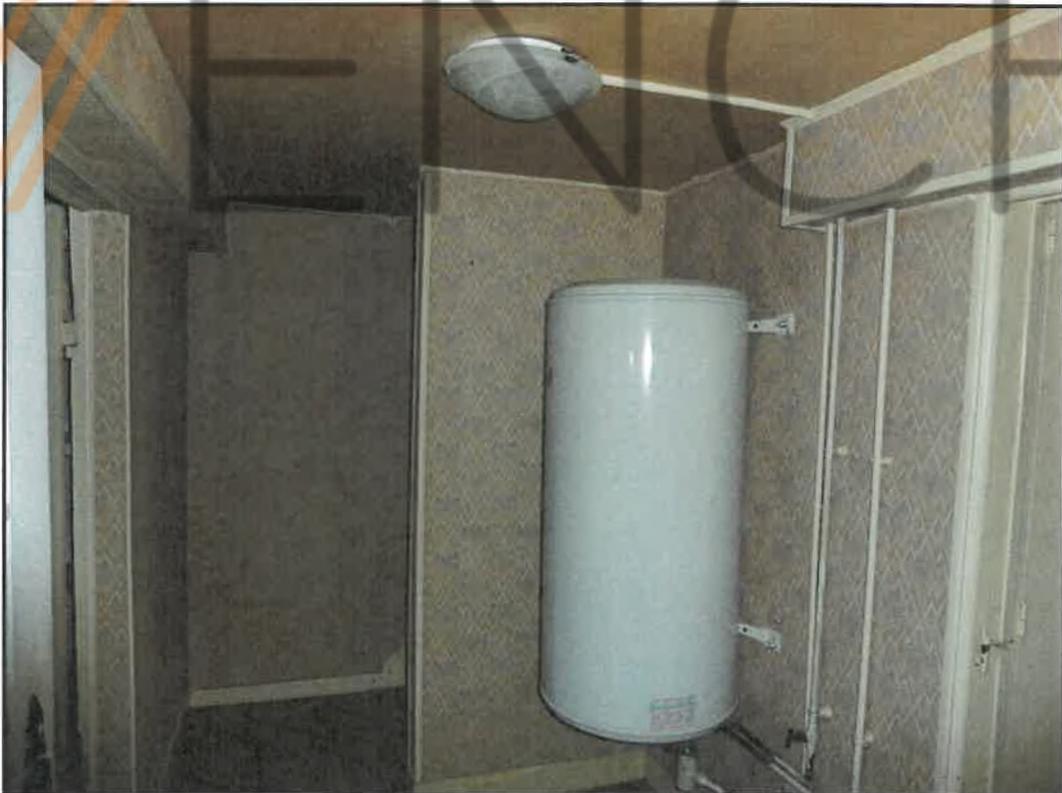
**Descente d'escalier vers le rez-de-jardin :**

**Sol :** linoléum.

**Murs :** papier peint.

**Plafond :** papier peint.

**Une fenêtre** avec grille anti-intrusion, simple vitrage.

**Absence d'électricité** dans la maison. Aucun test.

**Un chauffe-eau électrique** suspendu de marque ATLANTIC.

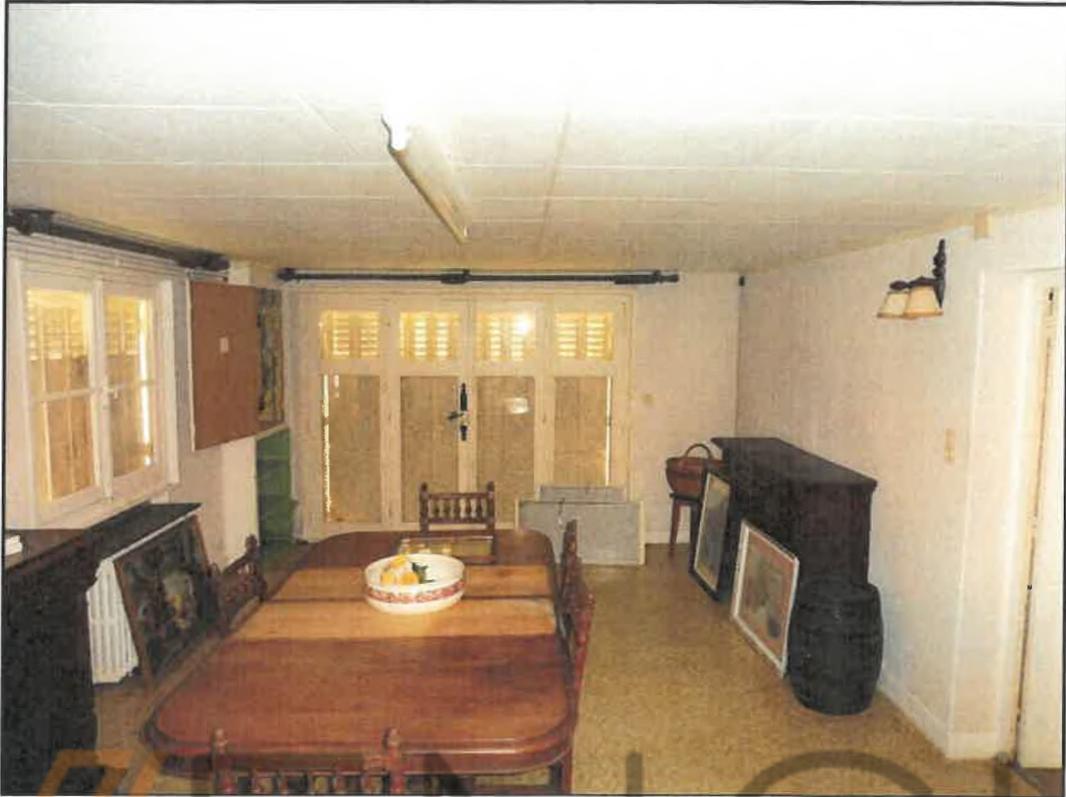
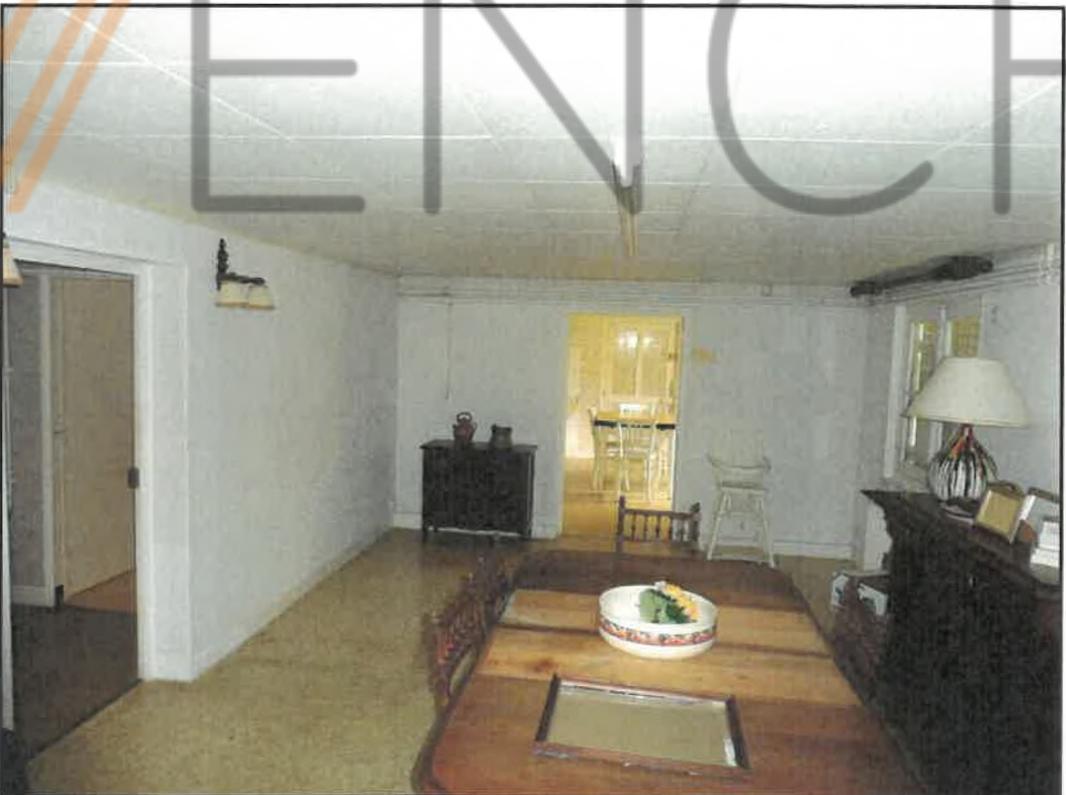
### Salle à manger du rez-de-jardin :

**Sol** : linoléum.

**Murs** : papier.

**Plafond** : dalles de polystyrène.

**Une rampe néon d'éclairage.**

**Une porte-fenêtre** remplace une porte de garage. Celle-ci est vitrée, avec volet persienne métallique fermée.

**Deux fenêtres**, deux battants, simple vitrage. Également, simple vitrage sur les vitres de la porte-fenêtre.

**Deux blocs de deux lampes** en applique.

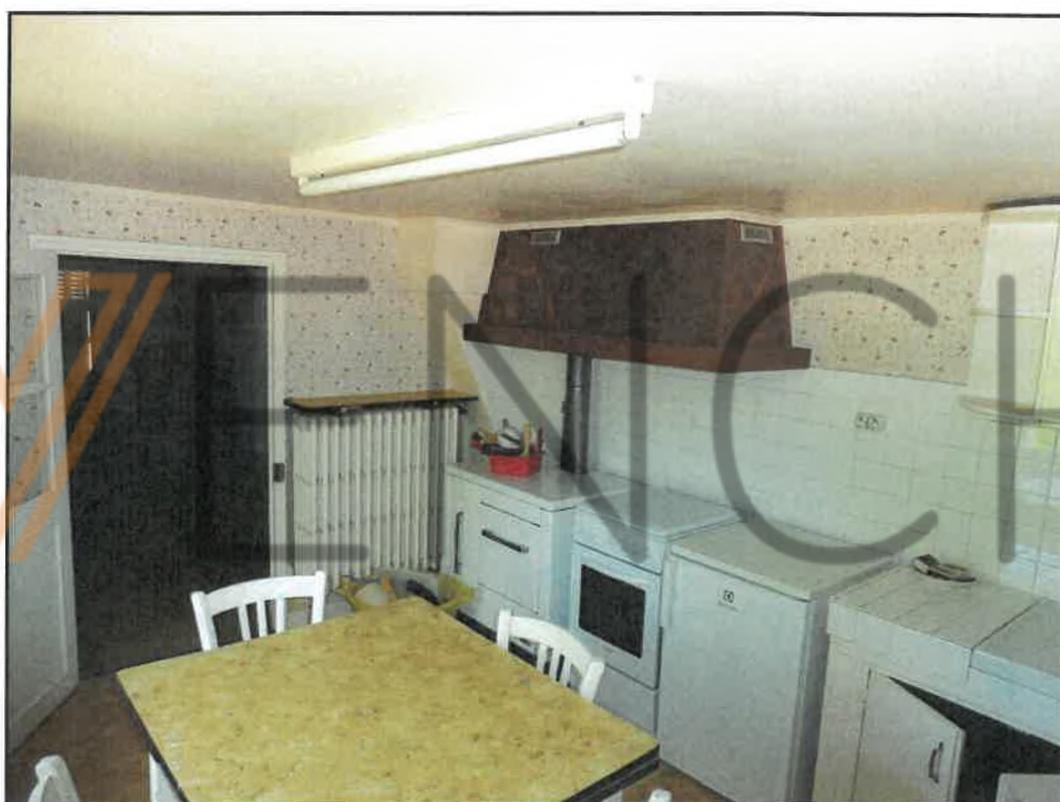
### **Cuisine :**

Accès par le séjour par **une porte vitrée** en bois.

**Une hotte aspirante.**

**Fenêtre**, deux battants, simple vitrage et **une porte desservant la seconde partie de la véranda, côté jardin.**

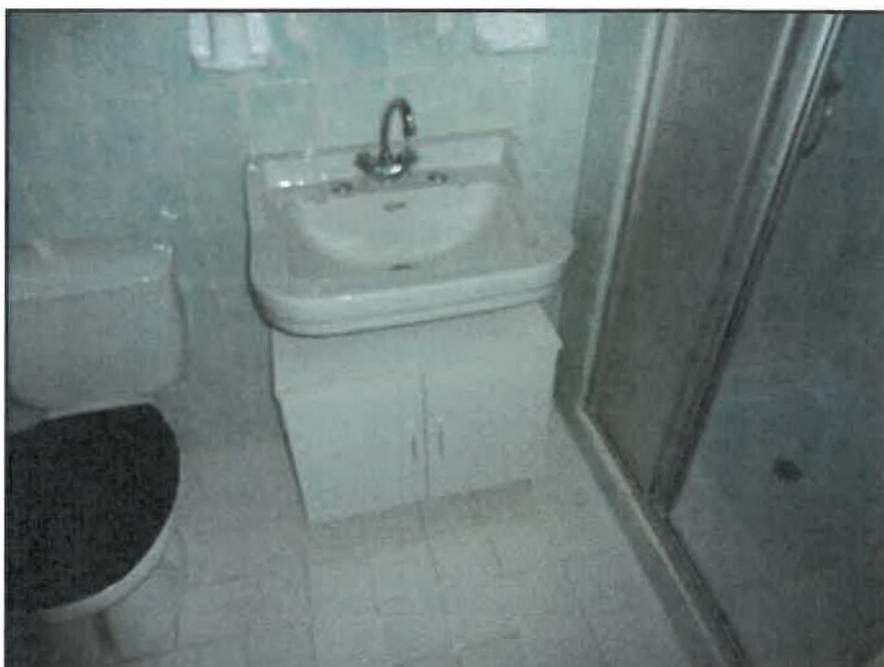
**Un radiateur électrique.**

**Un lavabo sur meuble** et **une cabine de douche** carrelée. Receveur avec carrelage autour.

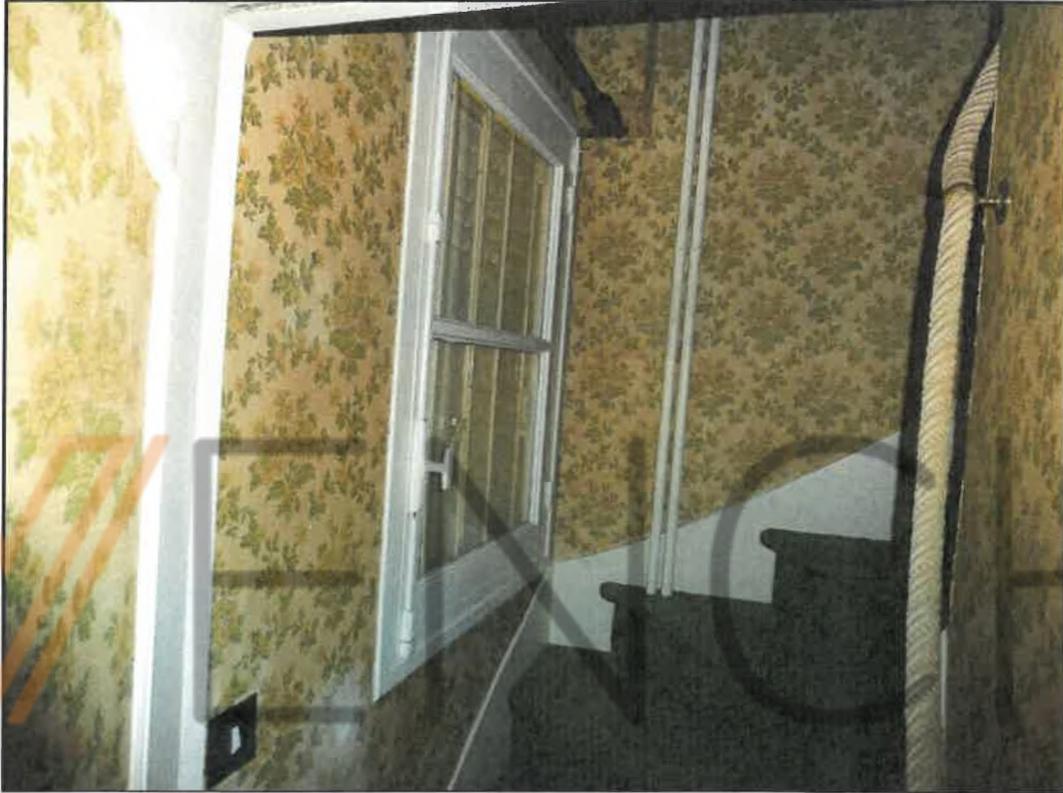
### Accès 2<sup>nd</sup> étage :

Par **une porte** en bois située dans l'entrée principale du premier étage. Porte isoplane.

**Papier peint** usagé.

**Une fenêtre**, simple vitrage, un battant, avec survitrage. Volet type persienne en acier.

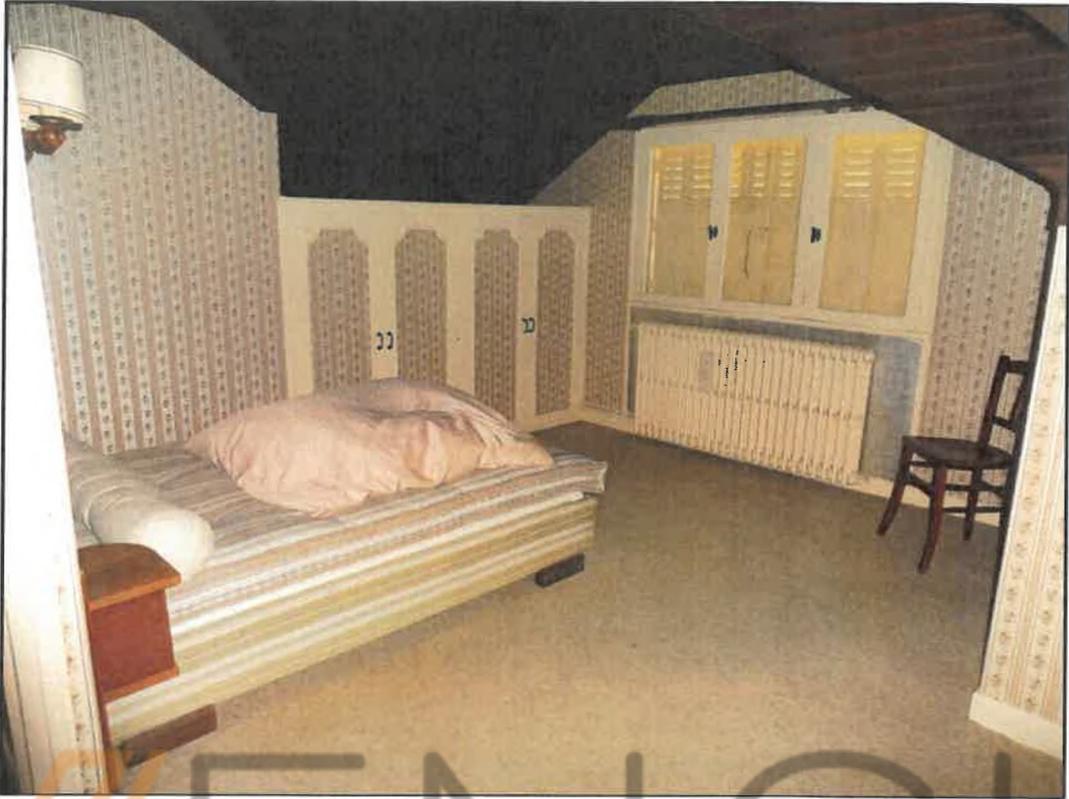
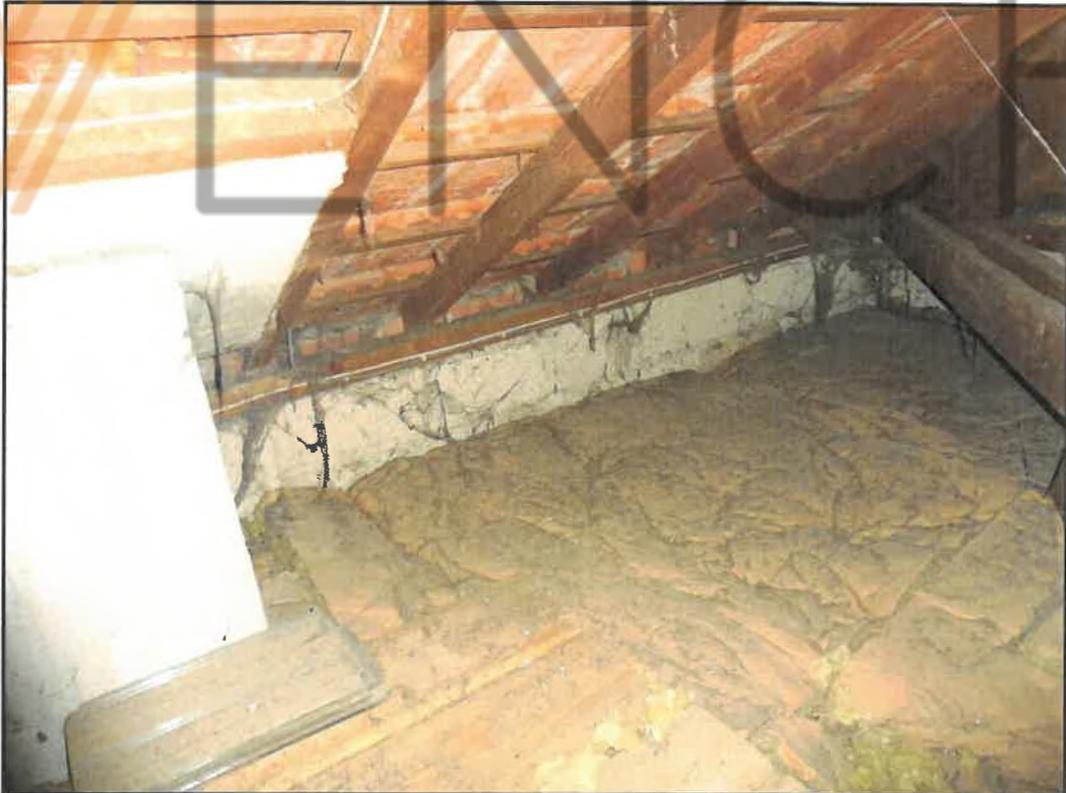
### Troisième chambre :

**Porte** isoplane.

**Trois lampes** en position d'applique sont présentes.

**Une trappe technique** permet d'accéder à la toiture.

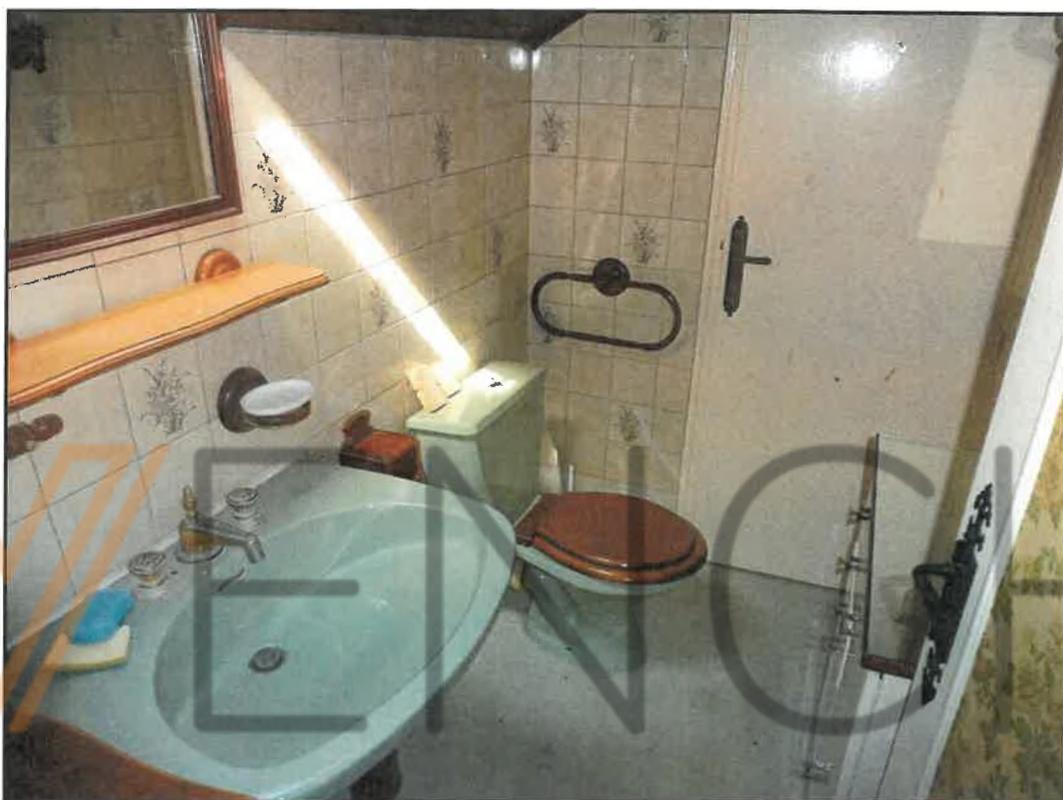
### Pièce d'eau du 2<sup>nd</sup> étage :

**Porte** isoplane.

**Un lavabo sur pieds.**

**Toilettes** avec abattant et lunette en place. Cuvette sèche.

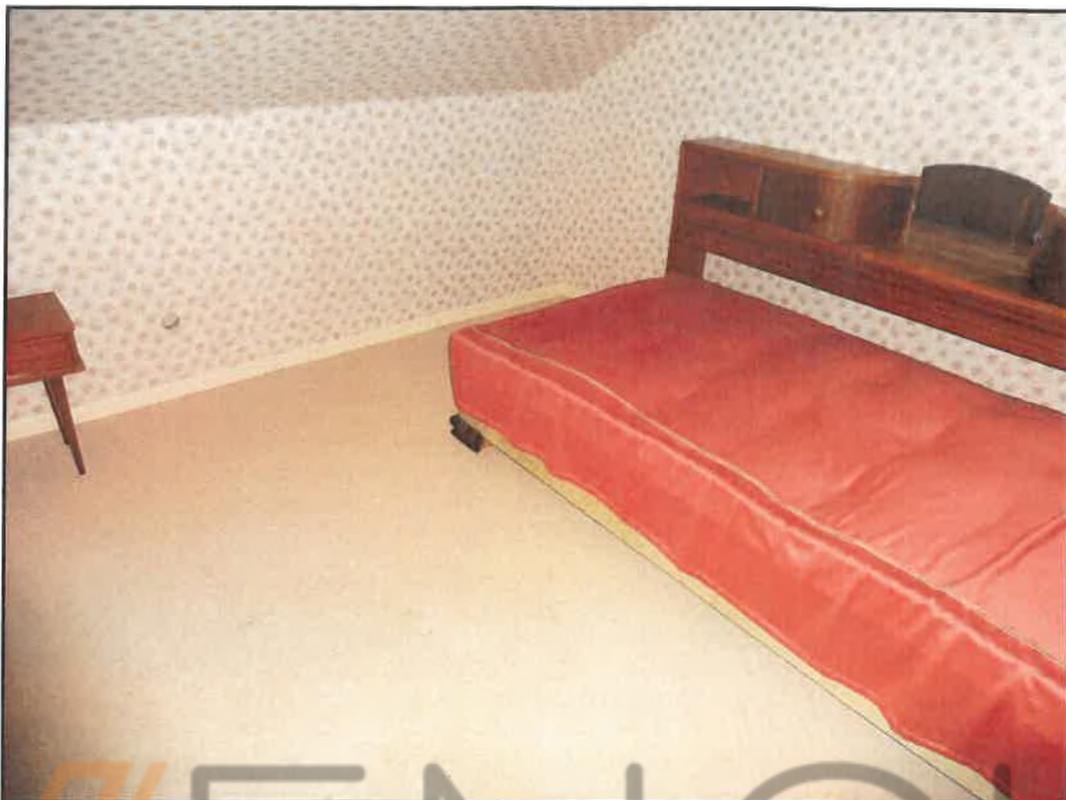
### Dans le prolongement : une pièce de repos :

**Sol** : moquette.

**Une trappe technique** permet d'accéder au grenier.

**Toiture apparente.**
