PROCES-VERBAL DE DESCRIPTION DE BIENS A SAISIR

**L'AN DEUX MILLE VINGT QUATRE
ET LE VINGT MARS**

Certifie m'être transporté ce jour VINGT MARS DEUX MILLE VINGT QUATRE à 12 heures 10 sis 80 rue du 11 Novembre 93700 DRANCY cadastré section B n°0191.

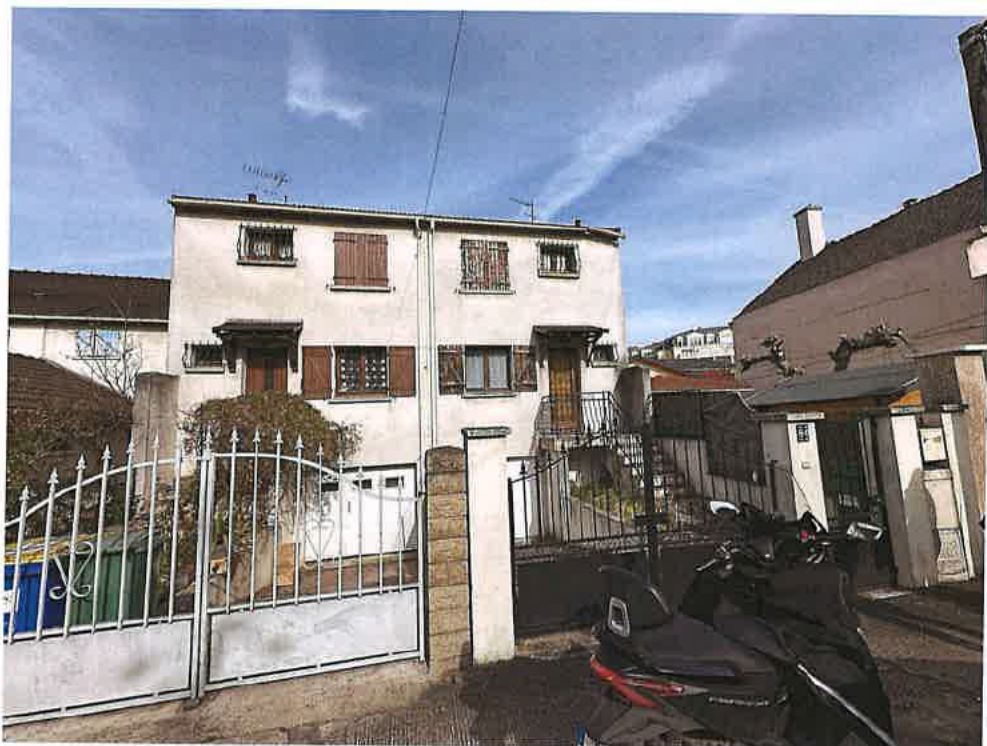
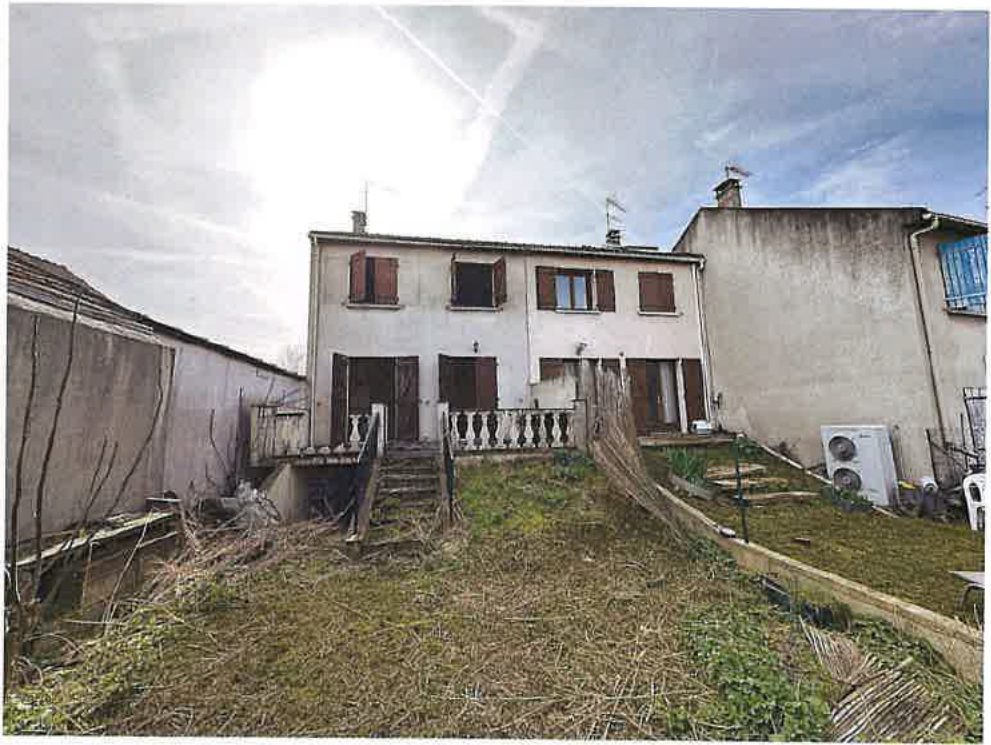
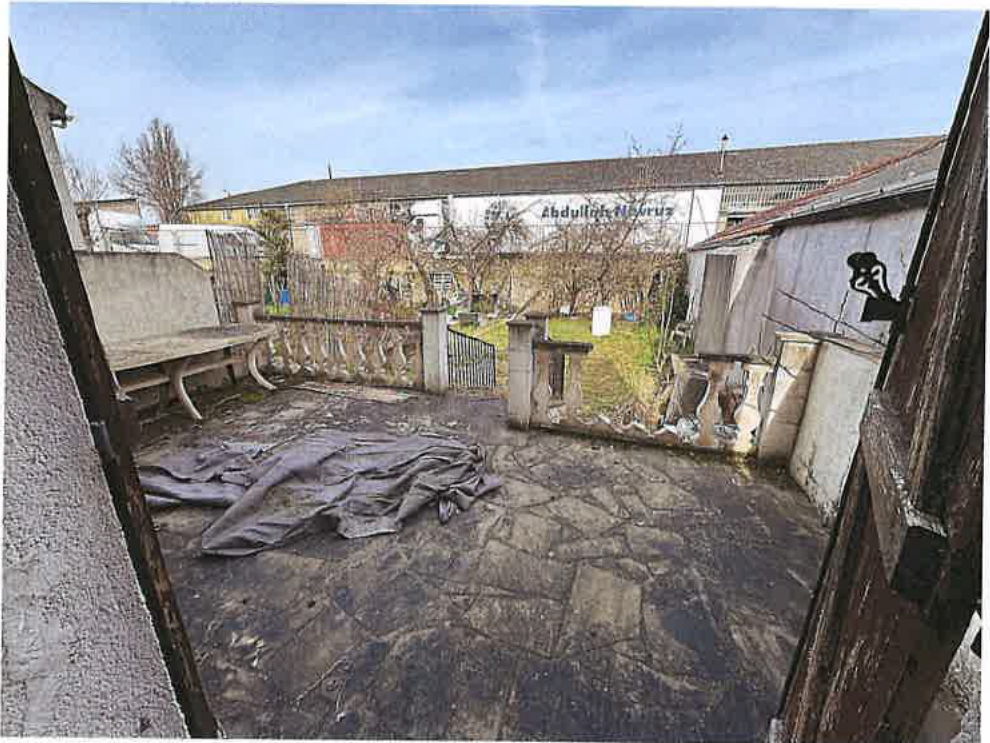
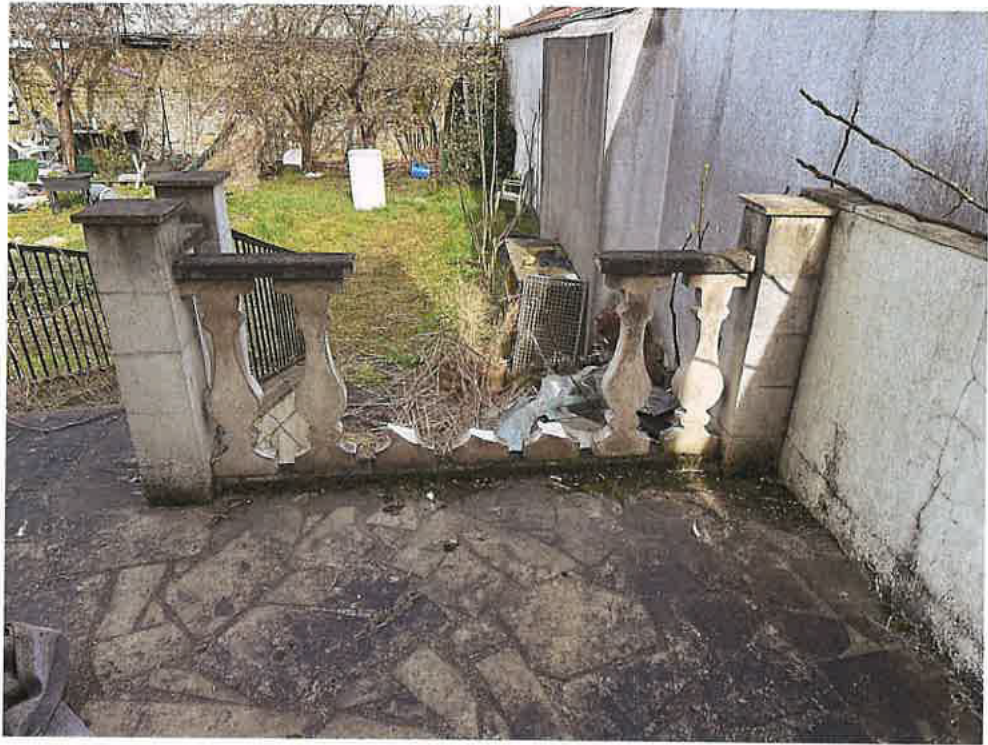
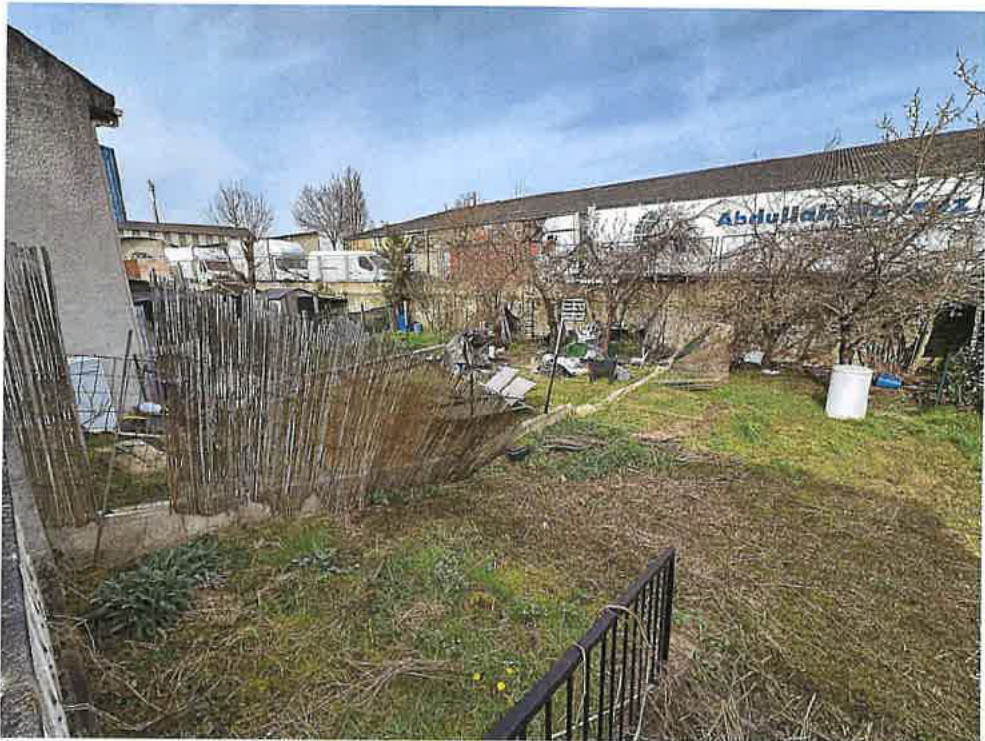
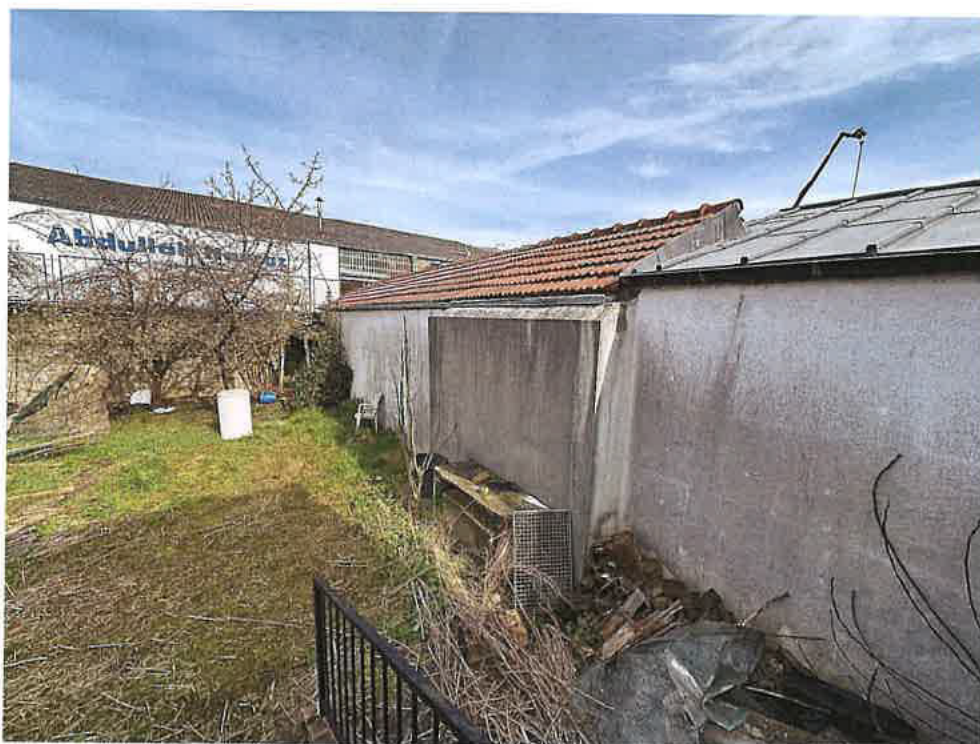
Le pavillon est typique des années 1980. Il est élevé sur sous-sol total d'un rez-de-chaussée surélevé et d'un étage. Le gros-œuvre est édifié de parpaings sous enduit défraîchi et dispose d'une toiture deux pans sur charpente bois recouverte de tuiles mécaniques en état d'usage. Les gouttières sont en plastique. Une partie de gouttière en extrémité de façade côté droit sur rue est désolidarisée.

Les lieux sont vides et en état d'usage correct à l'exception de la clôture de séparation du jardin arrière.

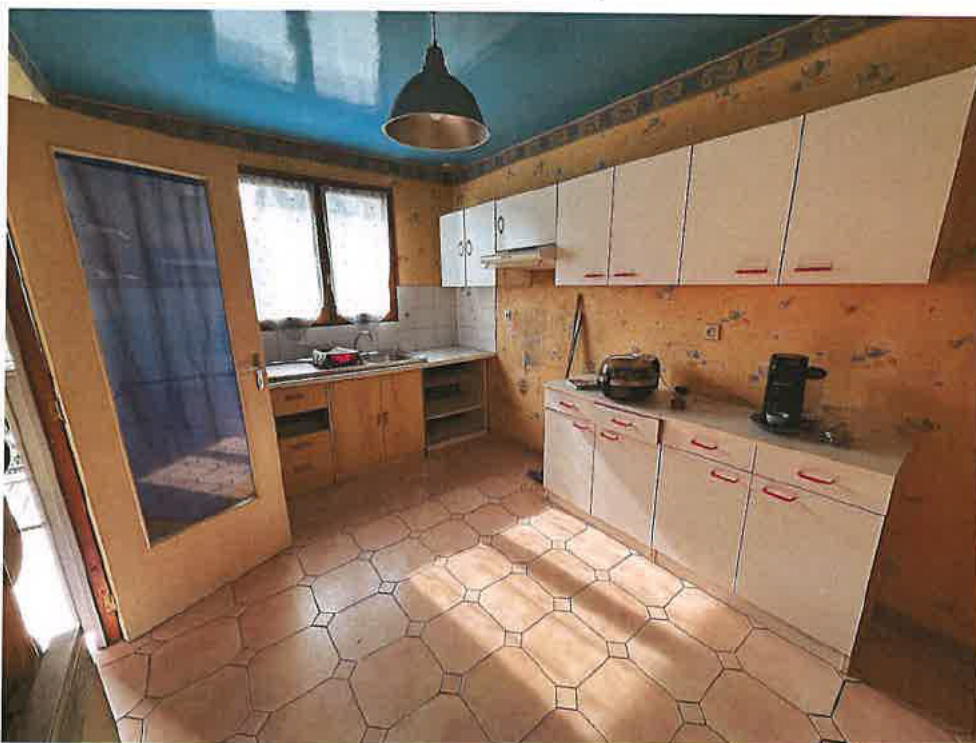
La cuisine en état d'usage est vétuste avec meubles bas et hauts en bois et évier double bac en inox.

Fenêtre : présence d'une fenêtre double vantaux ouvrante double vitrage en bois en état d'usage et deux volets battants en bois défraîchis.
