# PROCES-VERBAL DE DESCRIPTION

# PROCES VERBAL DE CONSTAT

Me suis transporté ce jour sur la commune d'EVRY COURCOURONNES (91000) 26, boulevard Aguado à l'effet de dresser le Procès-Verbal descriptif du dit bien immobilier ci-après désigné et appartenant à :

Sur la commune d'EVRY COURCOURONNES (91000) 26, boulevard Aguado.

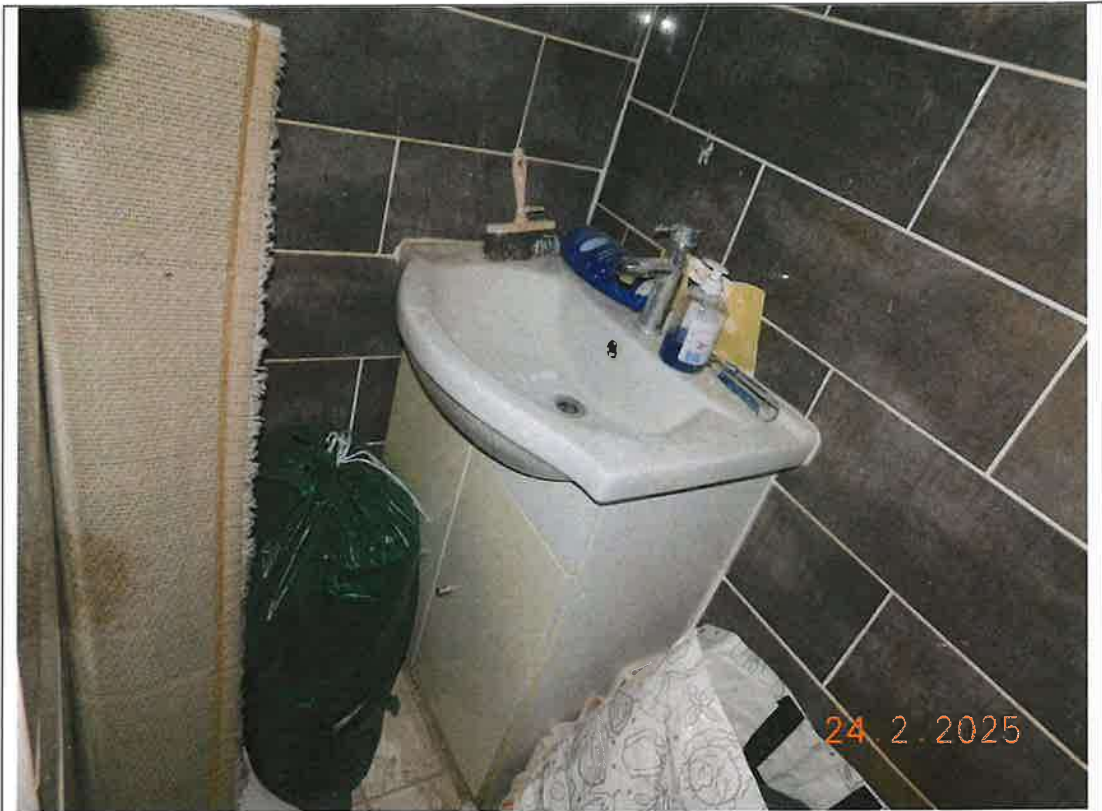
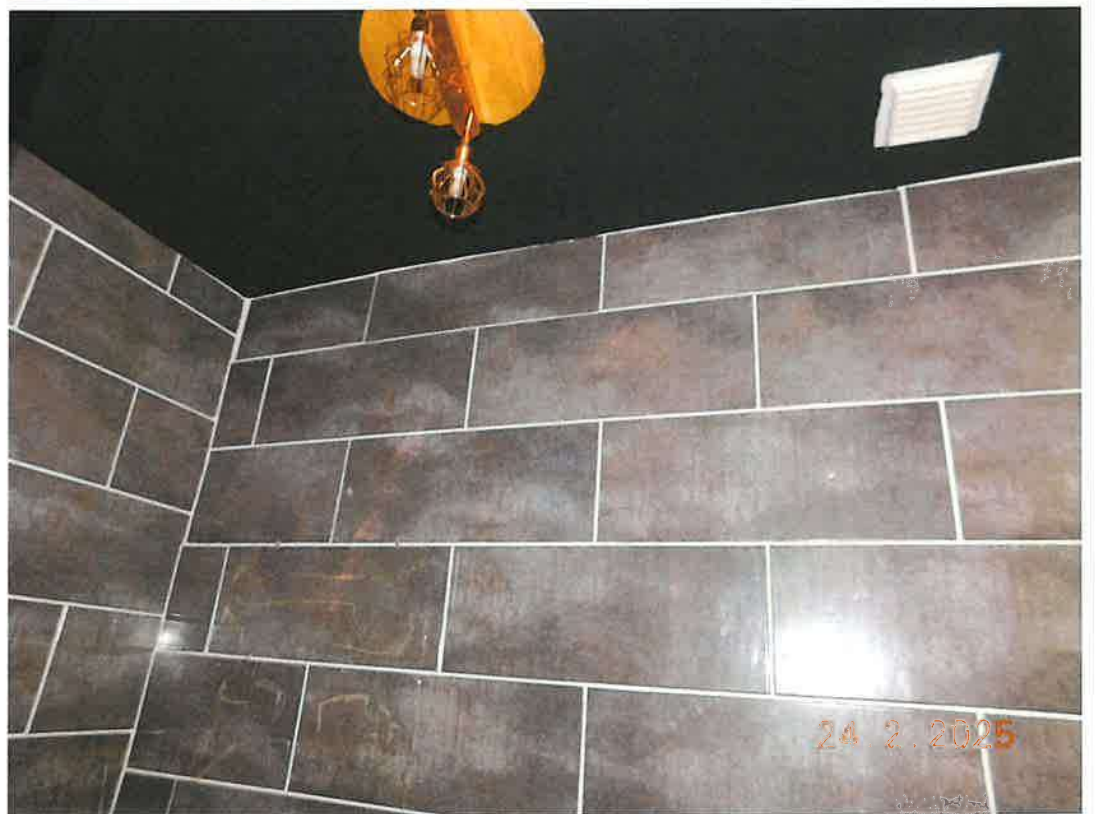
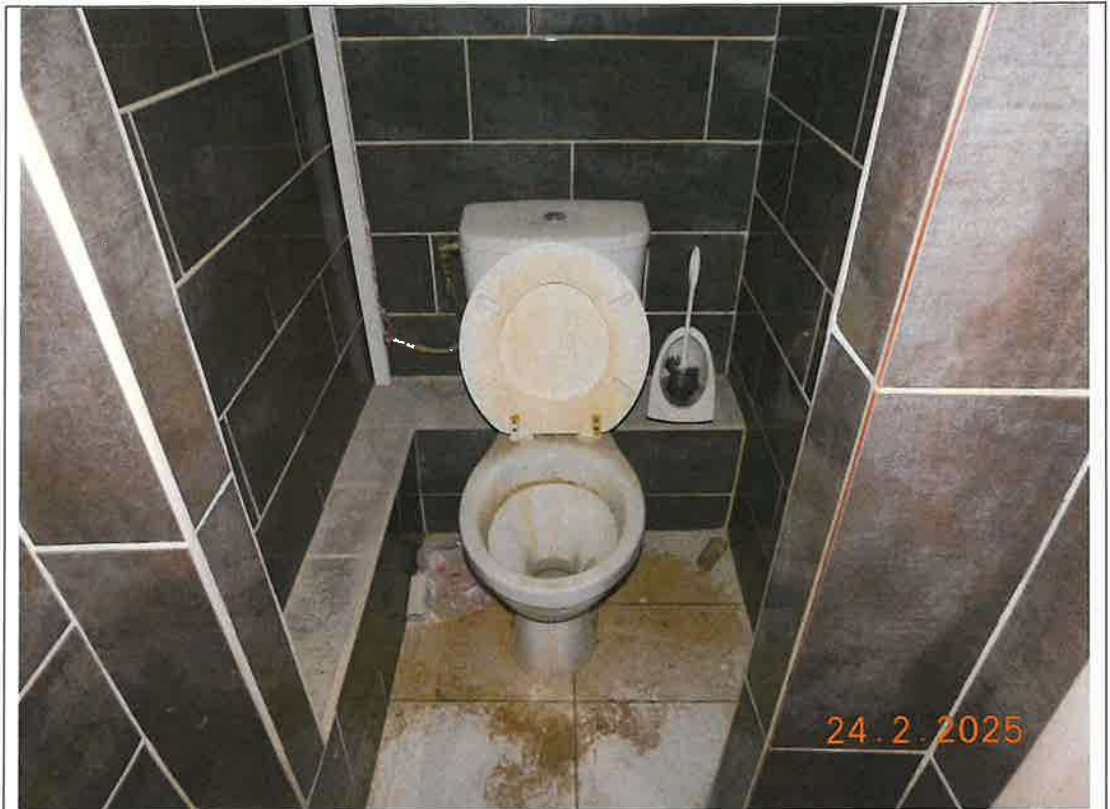
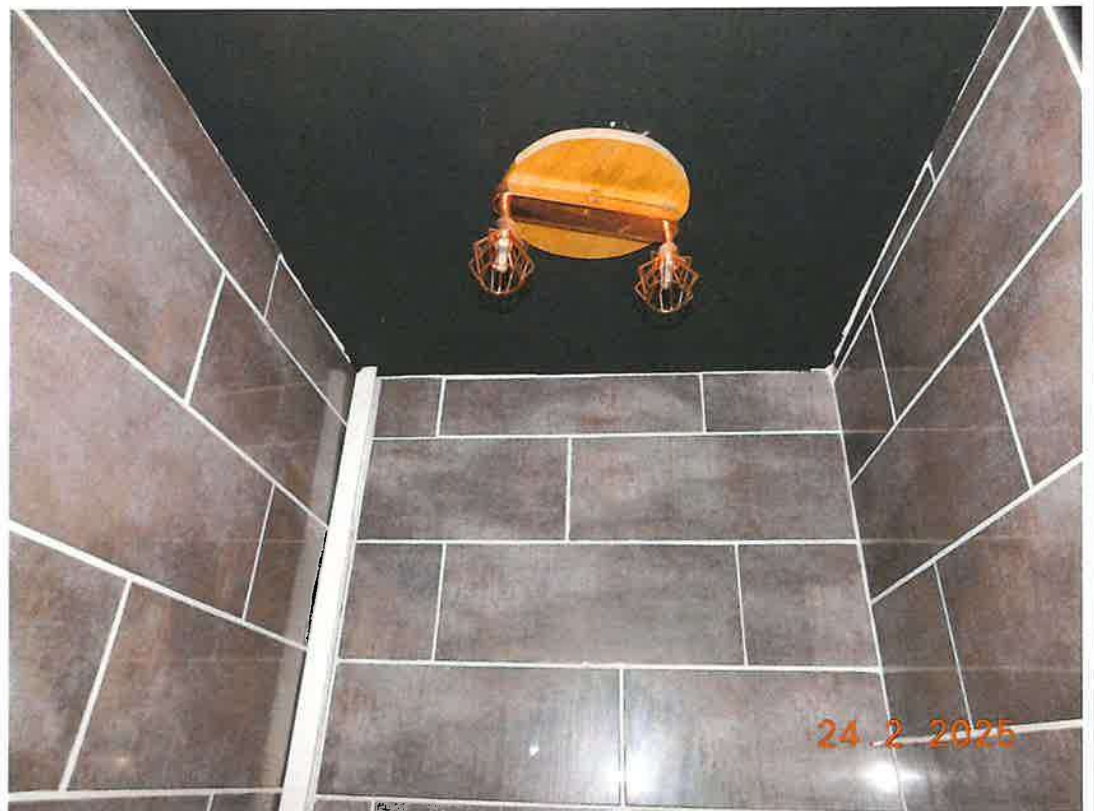
**Coin sanitaires (dans la continuité) :**

Sol : carrelage.

Parois murales : carrelées.

Plafond : plâtre peint.

A droite (sans cloison) : un cabinet d'aisance pourvu d'un réservoir à effet de chasse d'eau + couvercle + abattant.

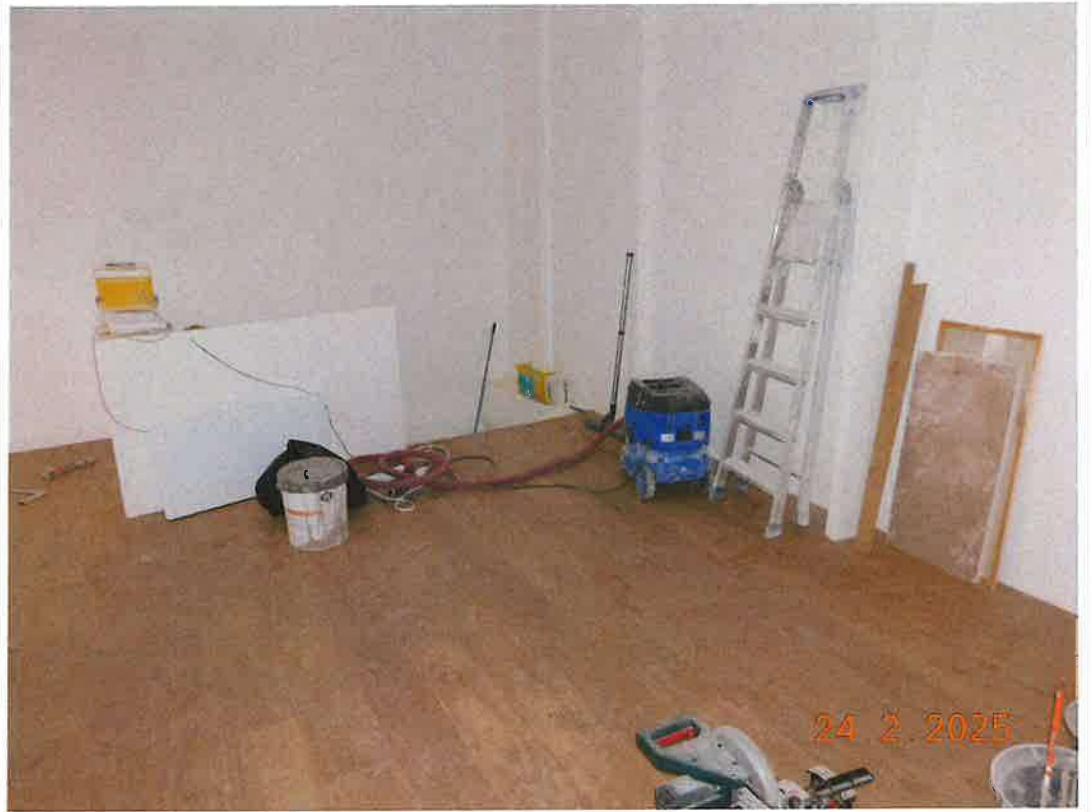
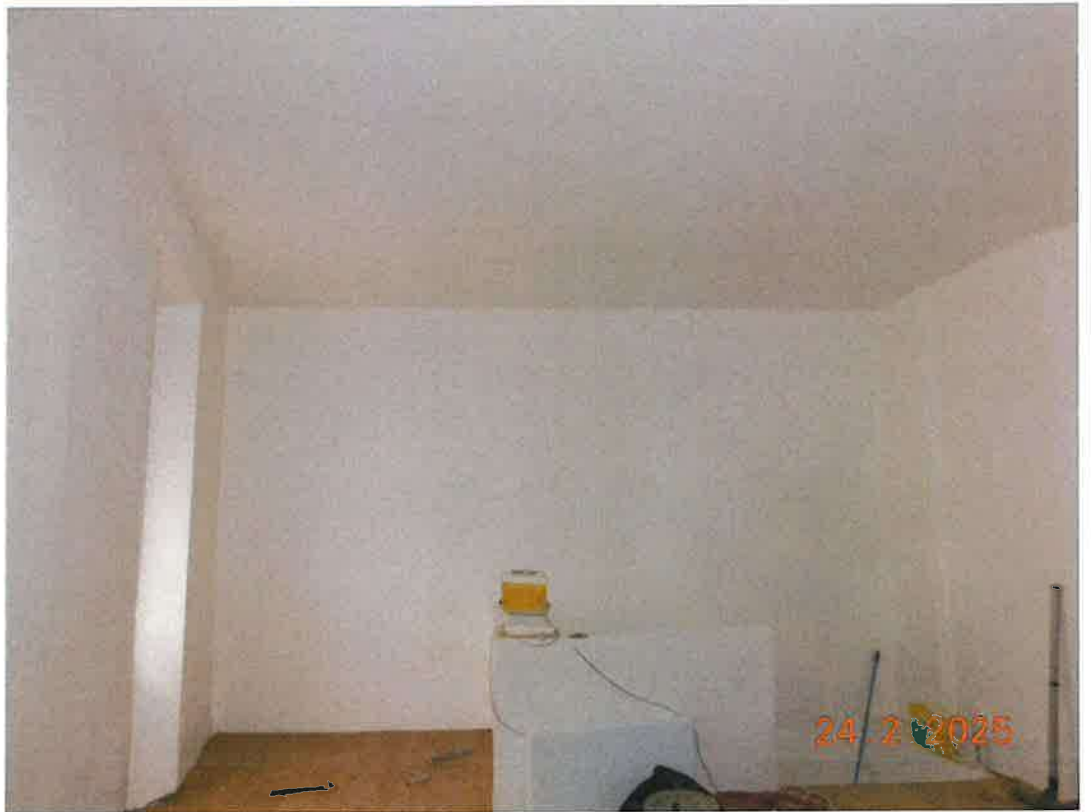
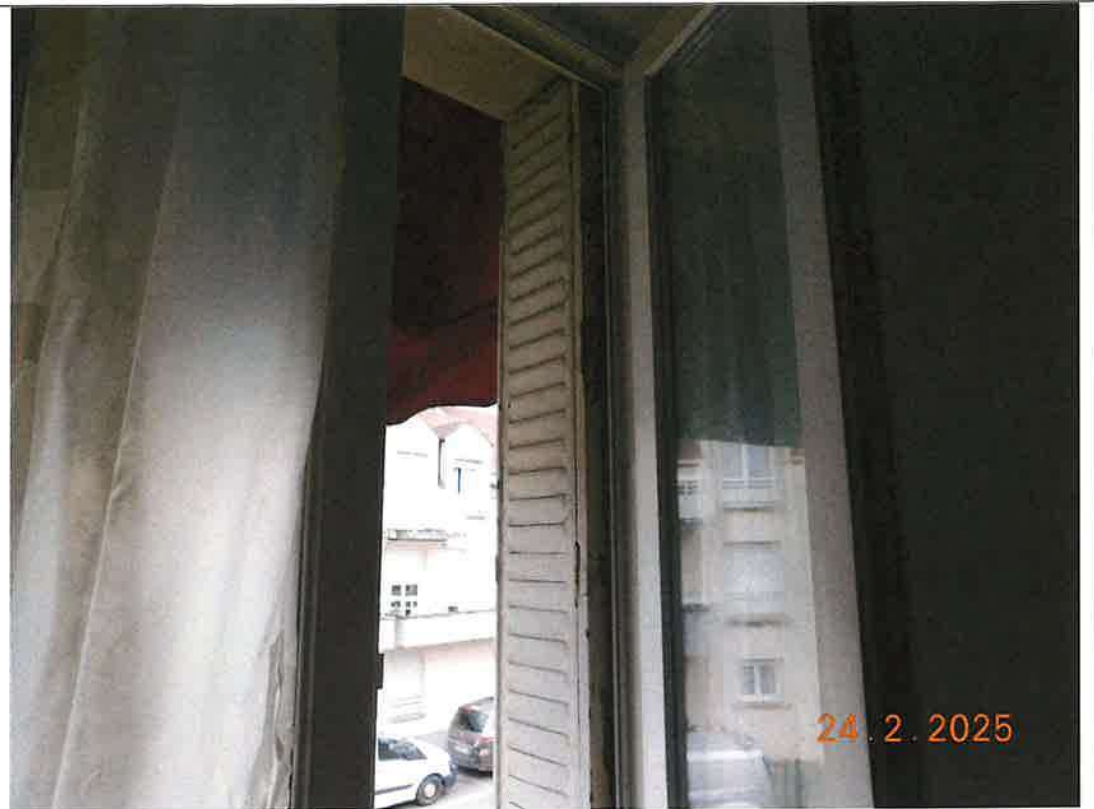
**Ancien comptoir du restaurant (situé face aux sanitaires) :**

Cette pièce est actuellement en travaux.

2 fenêtres encadrement PVC, intérieur vitré, double vitrage fermant par des volets en métal à

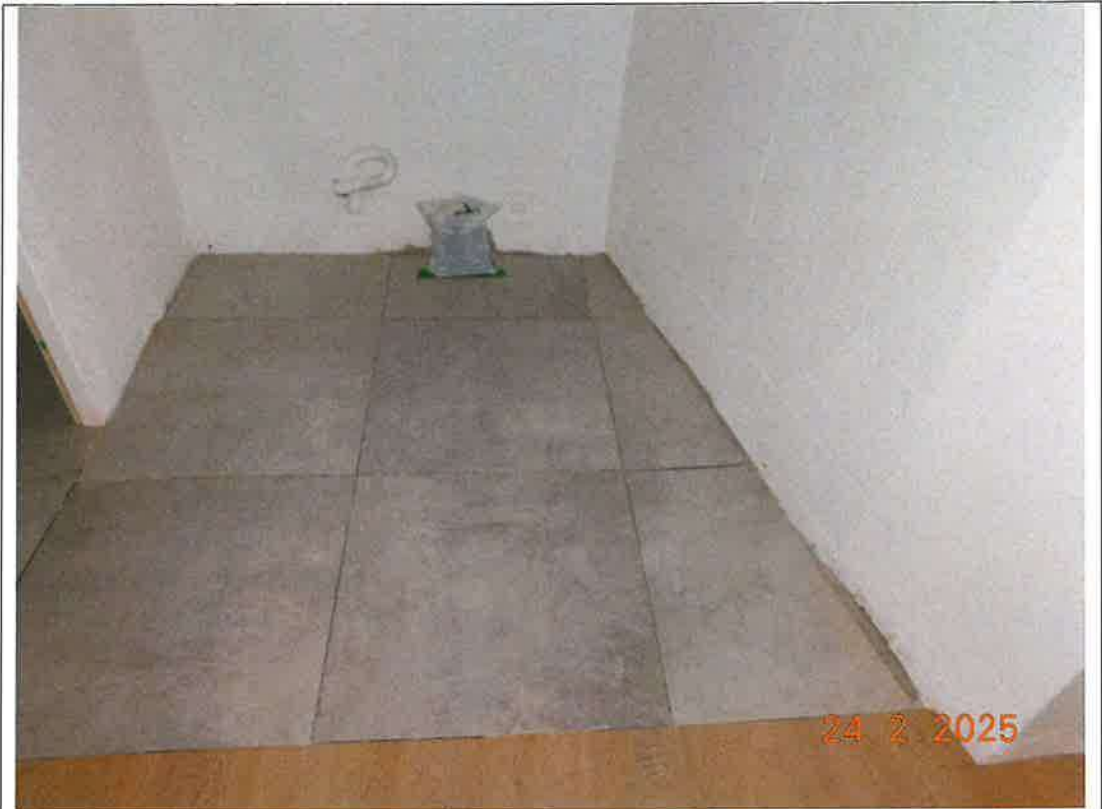
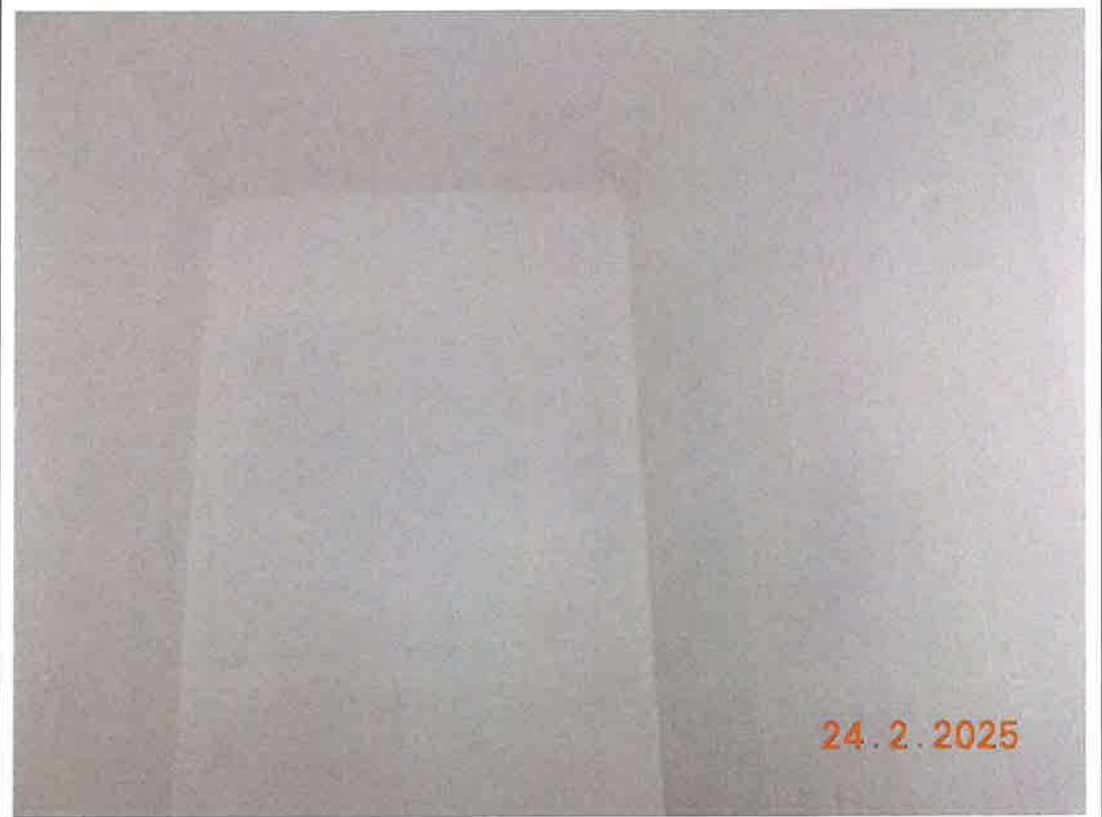
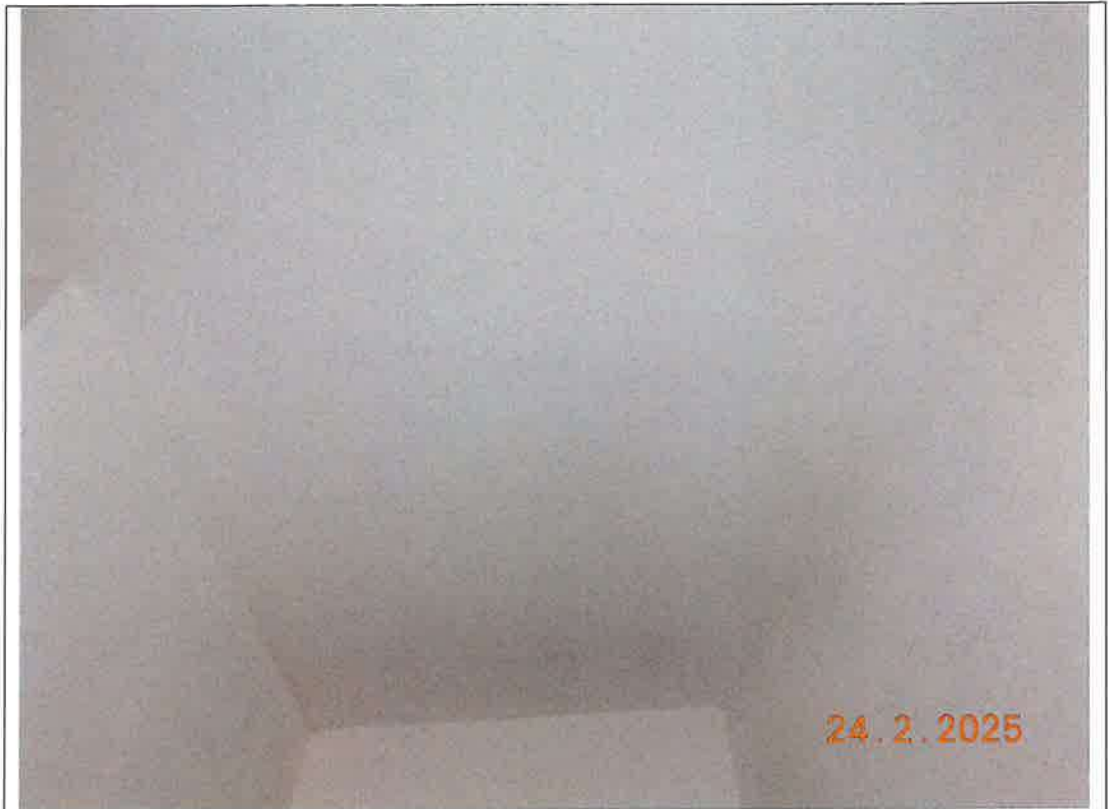
**1<sup>ère</sup> zone dans un premier renforcement :**

Sol : carrelage.

Une arrivée d'eau.

Une prise électrique.

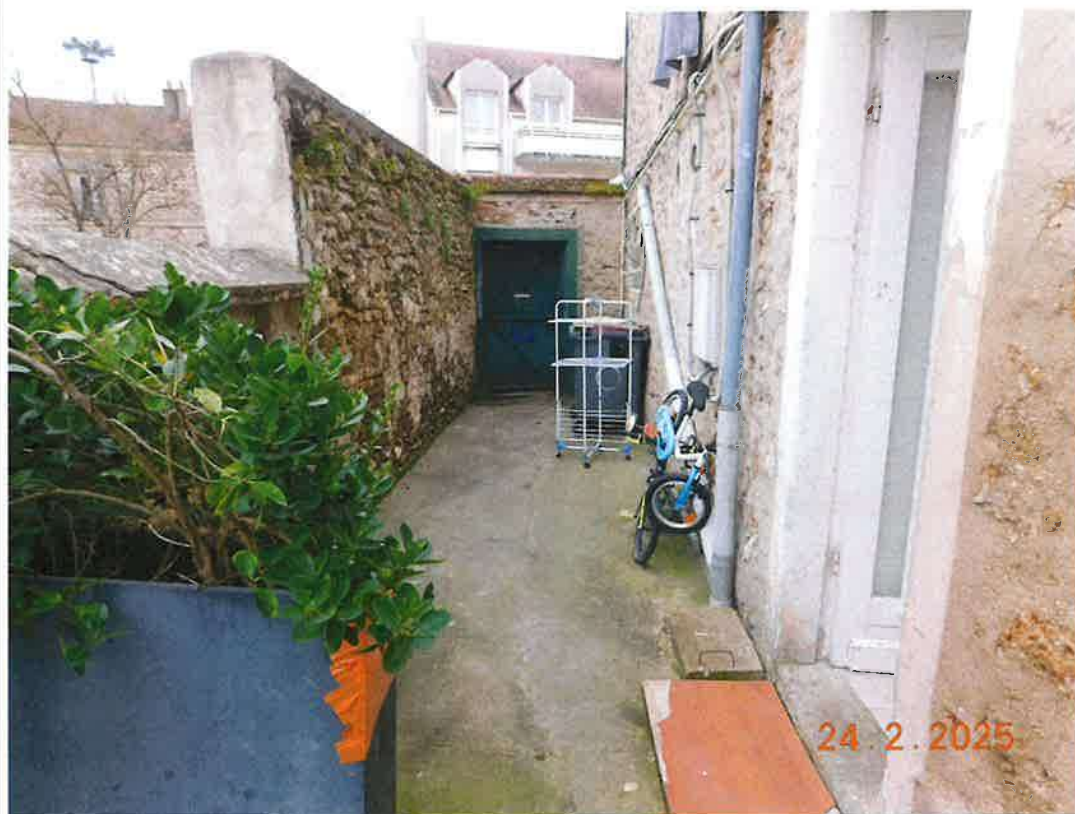
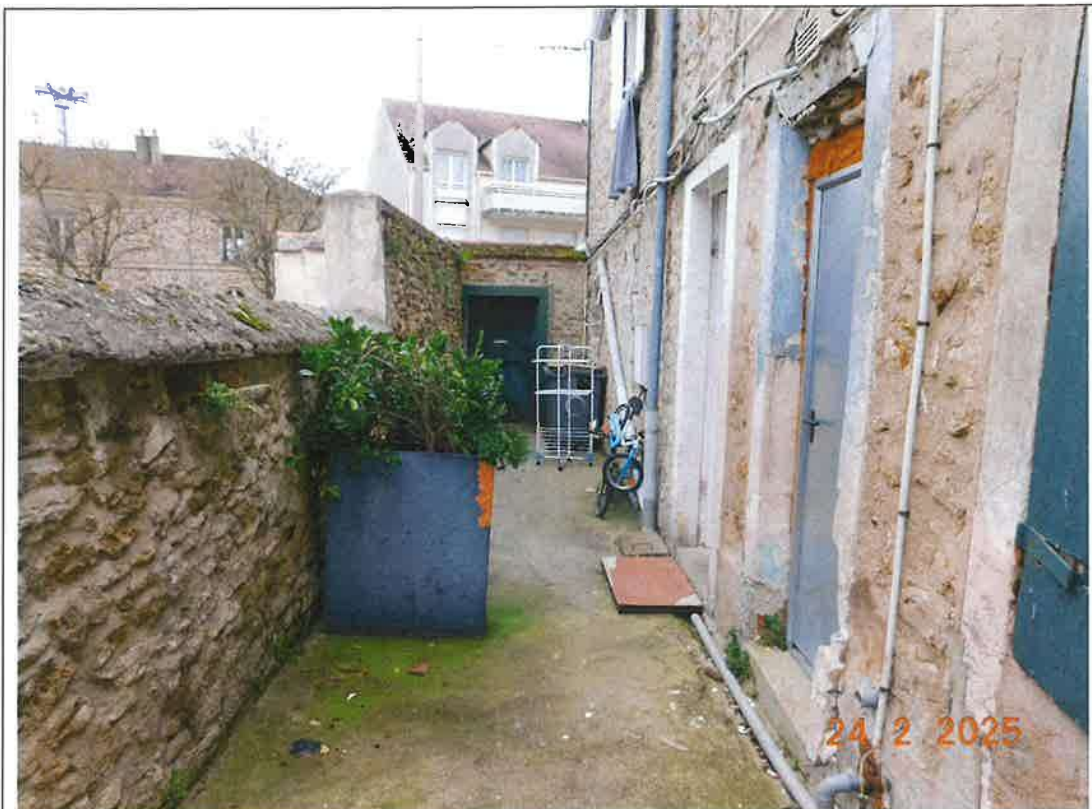
Depuis l'extérieur, l'entrée dans le local s'effectue soit par la terrasse du restaurant, soit par une porte en fer vert à droite de cette dernière numérotée 26.

Cette porte permet d'accéder dans **une petite cour commune** avec fond gauche sous une petite marquise, l'appartement occupé par le propriétaire.

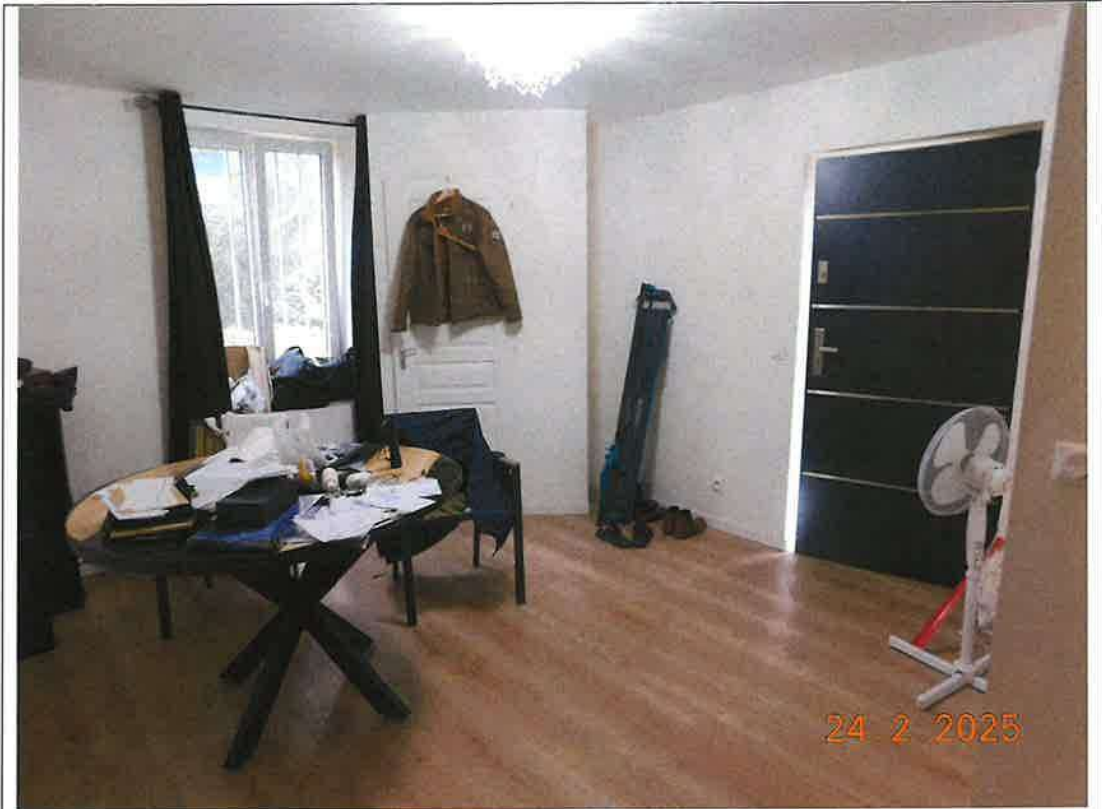
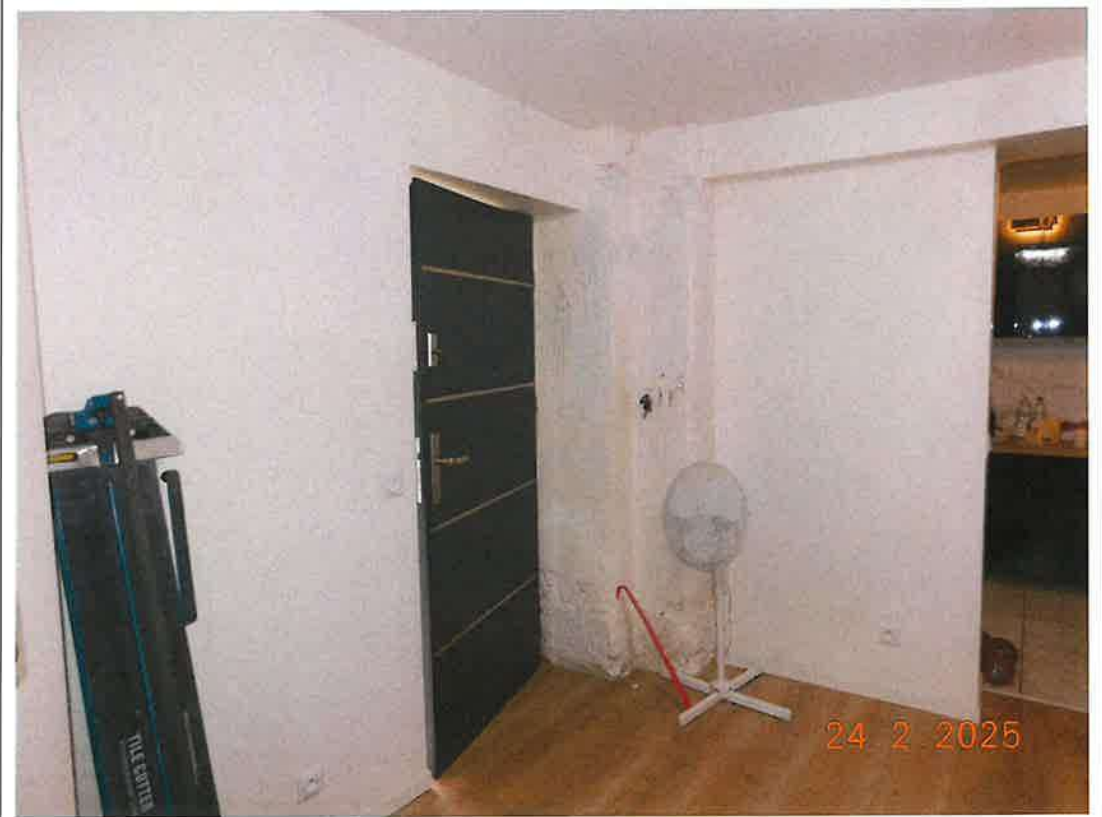
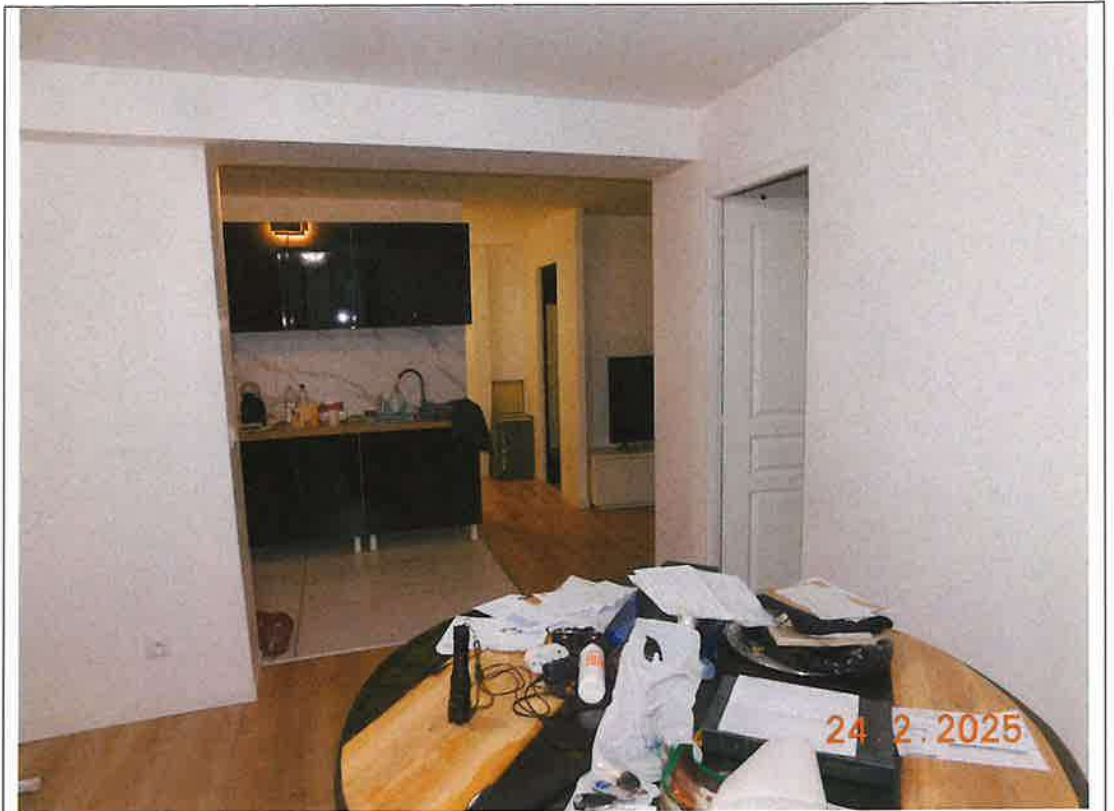
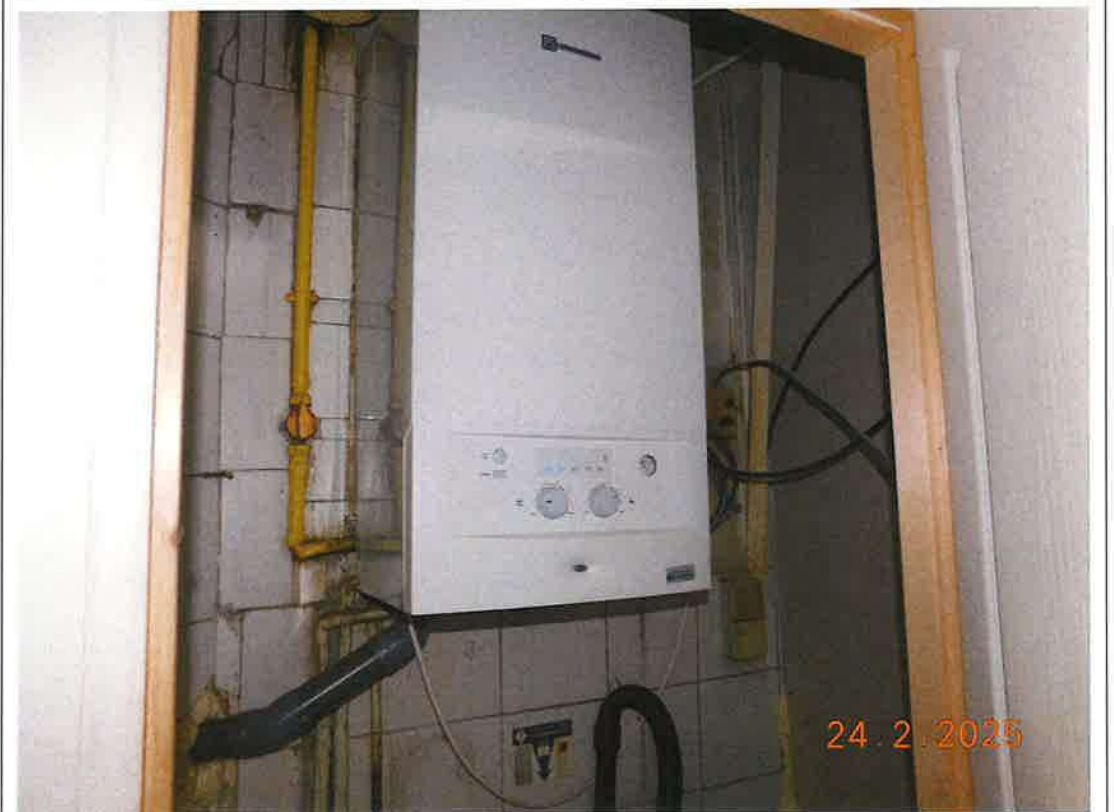
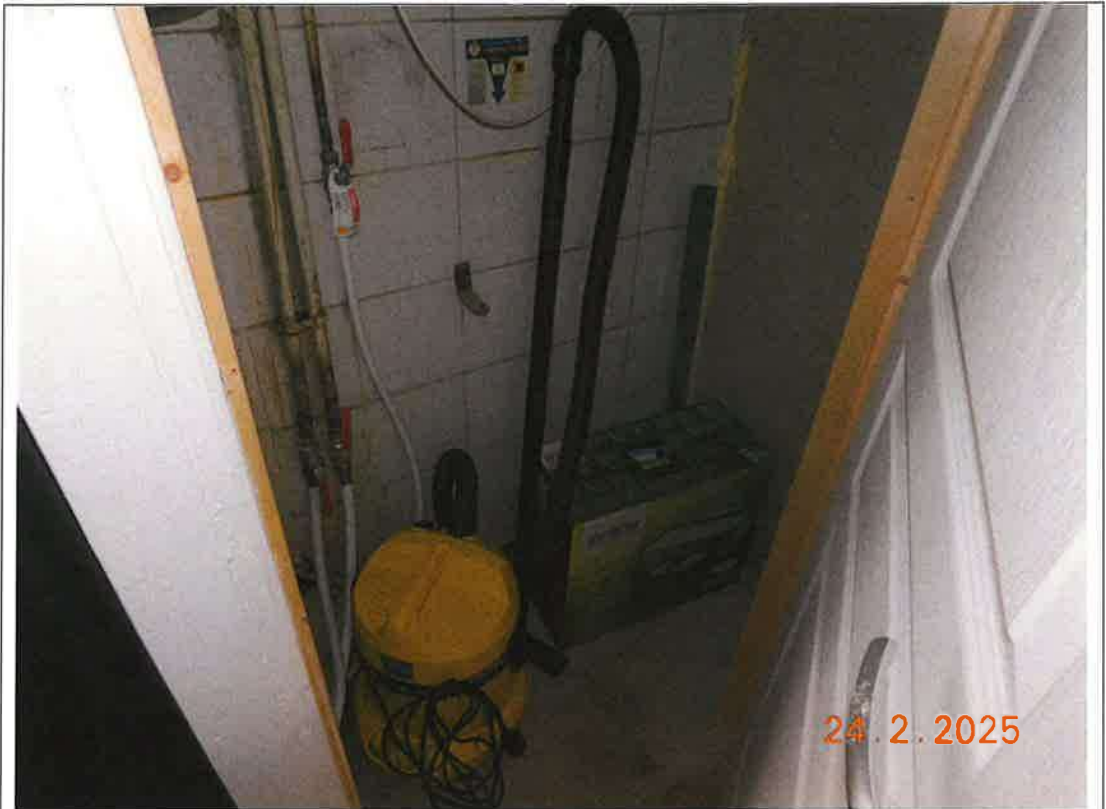
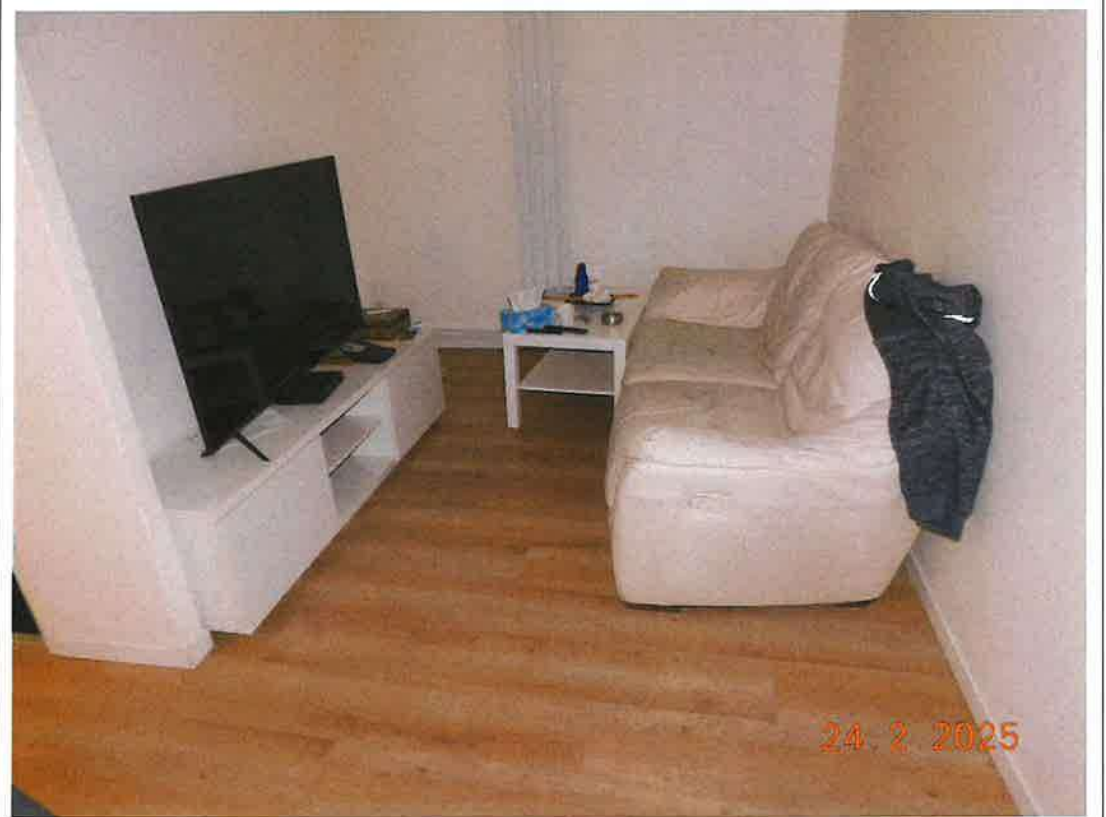
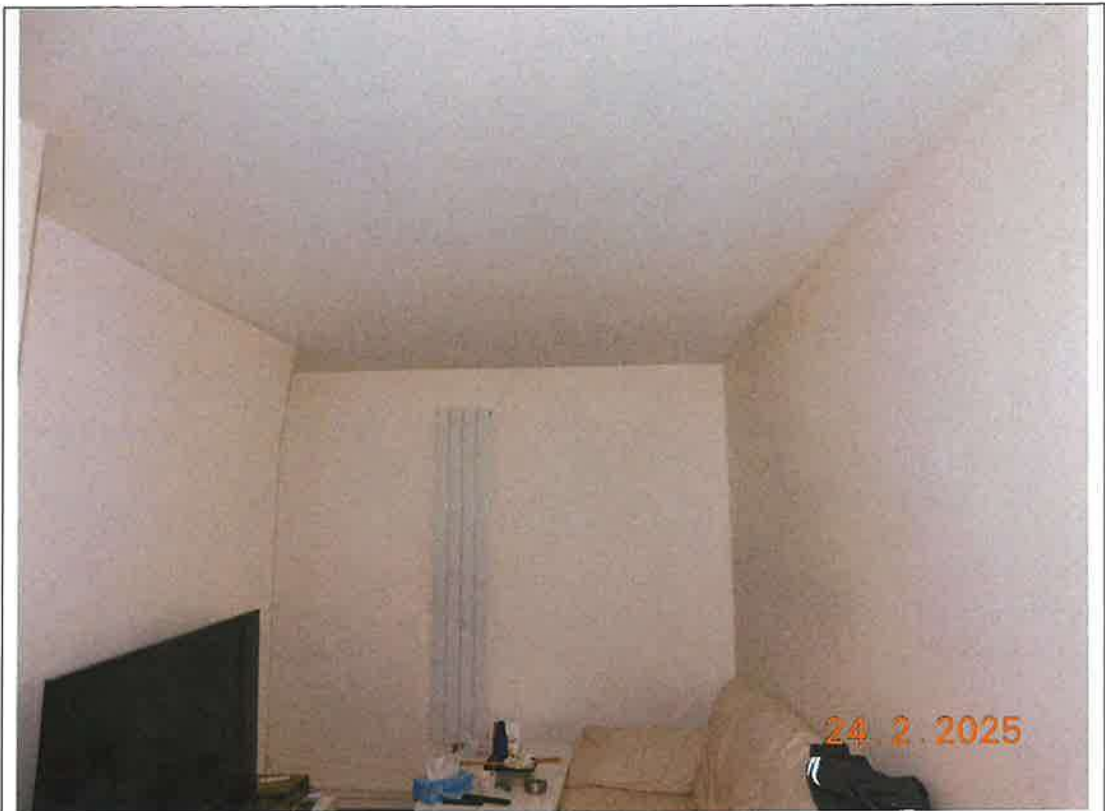
**Pièce principale :**

Une porte de communication permet d'accéder dans un **petit local** recevant une chaudière de marque ELM LEBLANC.

Le local est brut.

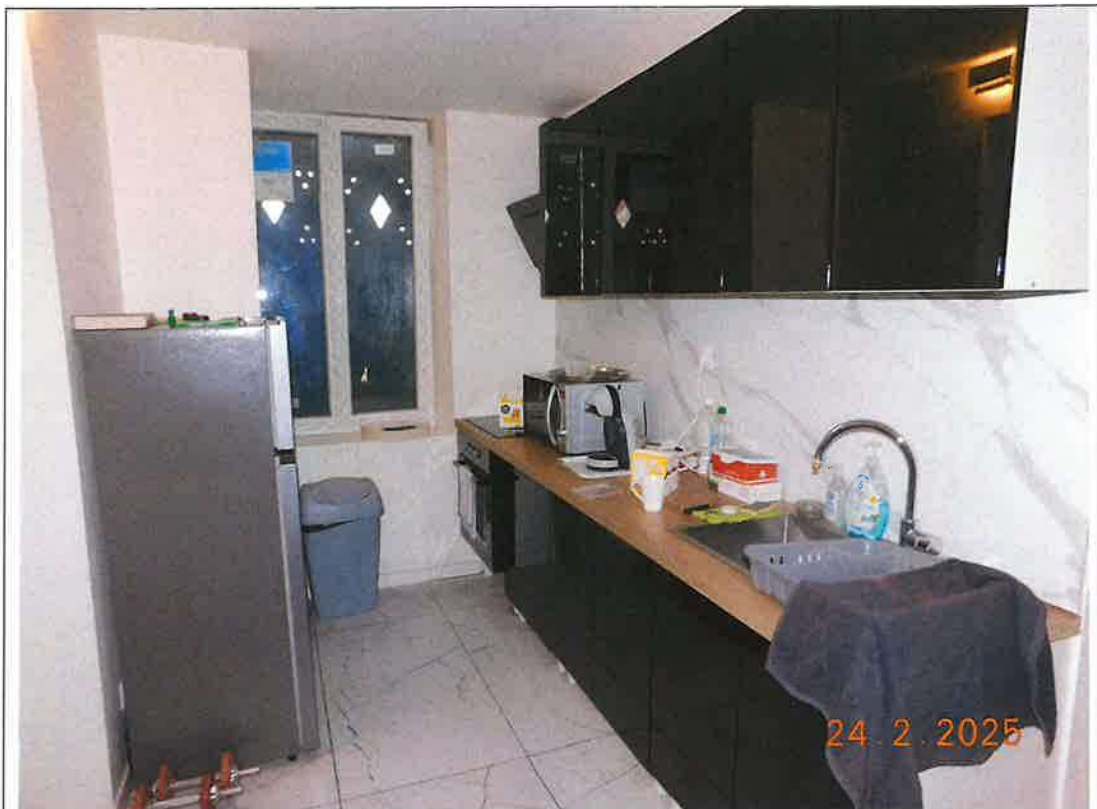
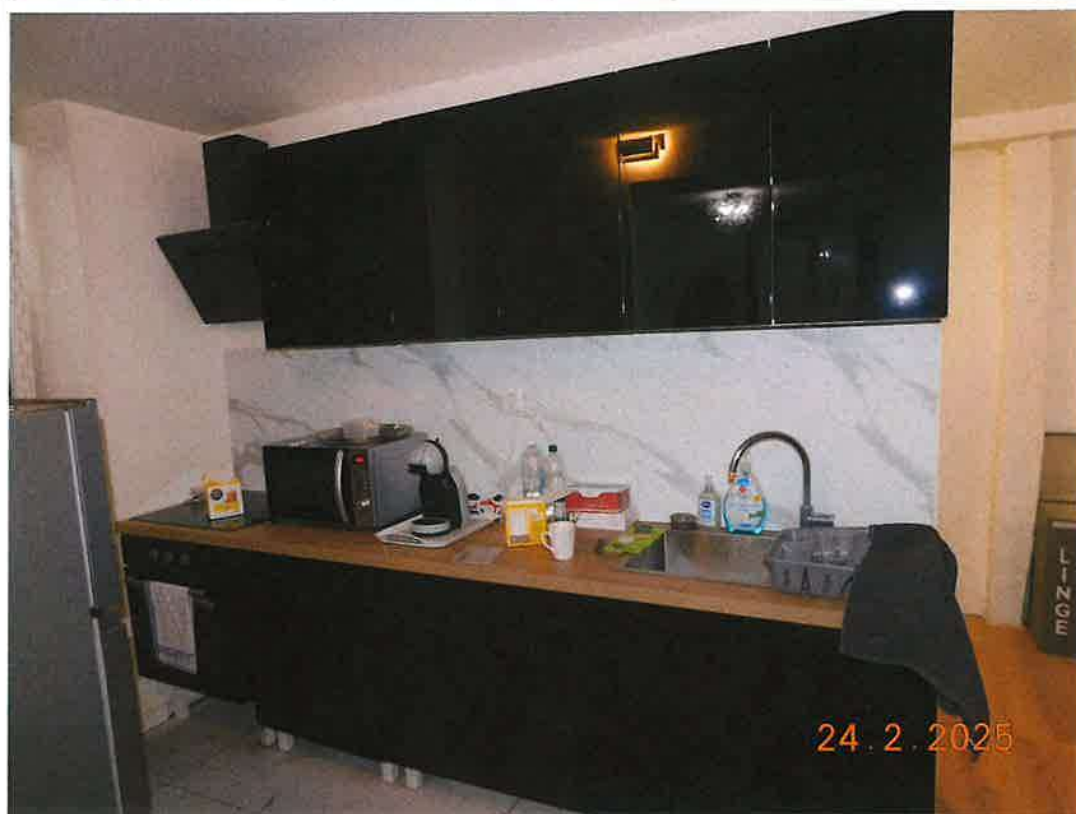
**Coin cuisine (sans séparation) :**

Sol : carrelage.

En extrémité de pièce : une fenêtre oscillo battante, encadrement PVC, intérieur vitré, double vitrage fermant par un volet en bois.

A gauche de cette fenêtre devant le demi-mur de cloison d'avec la pièce faisant office de salle à manger : un espace suffisant permettant de recevoir un réfrigérateur.

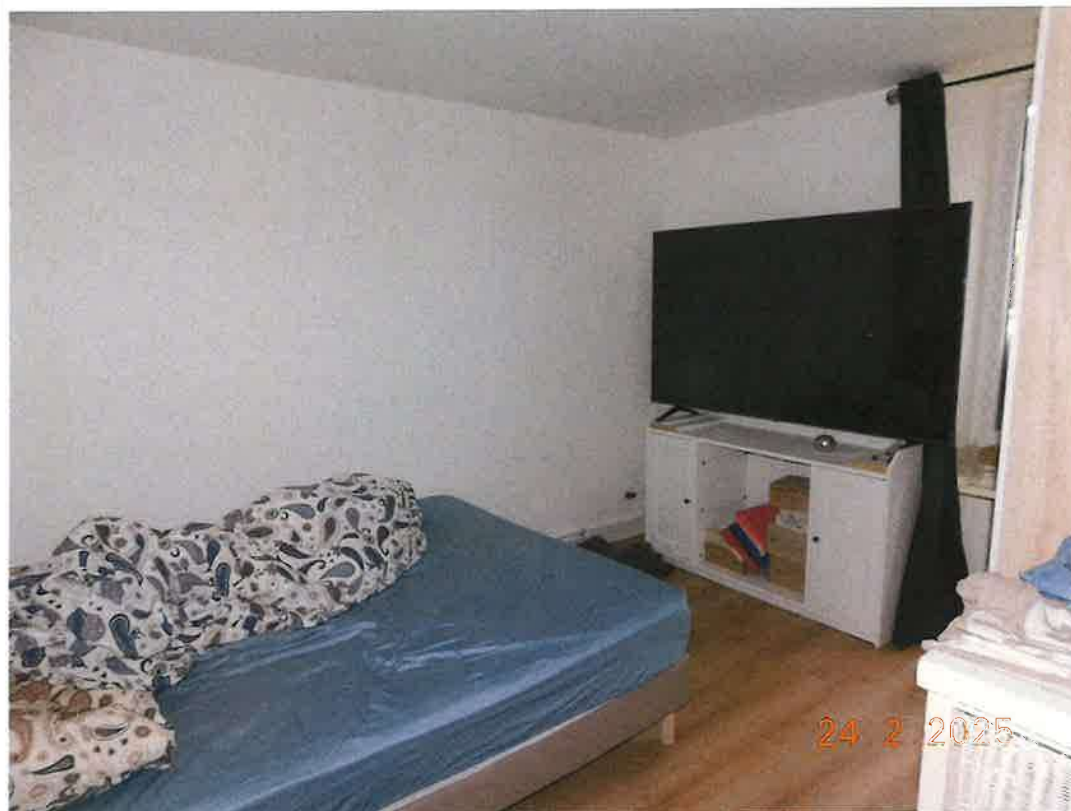
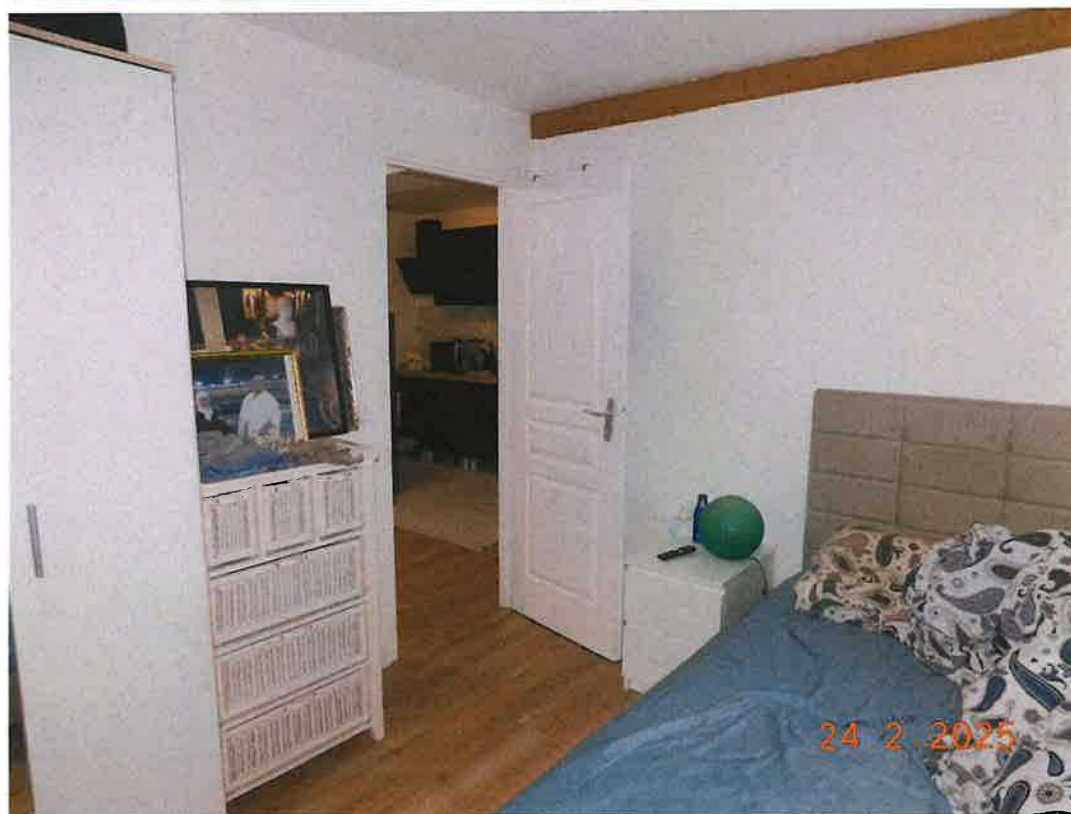
**Chambre (face à la porte d'entrée) :**

Sol : parquet et plinthes en bois.

Une fenêtre encadrement PVC, intérieur vitré, double vitrage, oscillo battante protégée par une grille

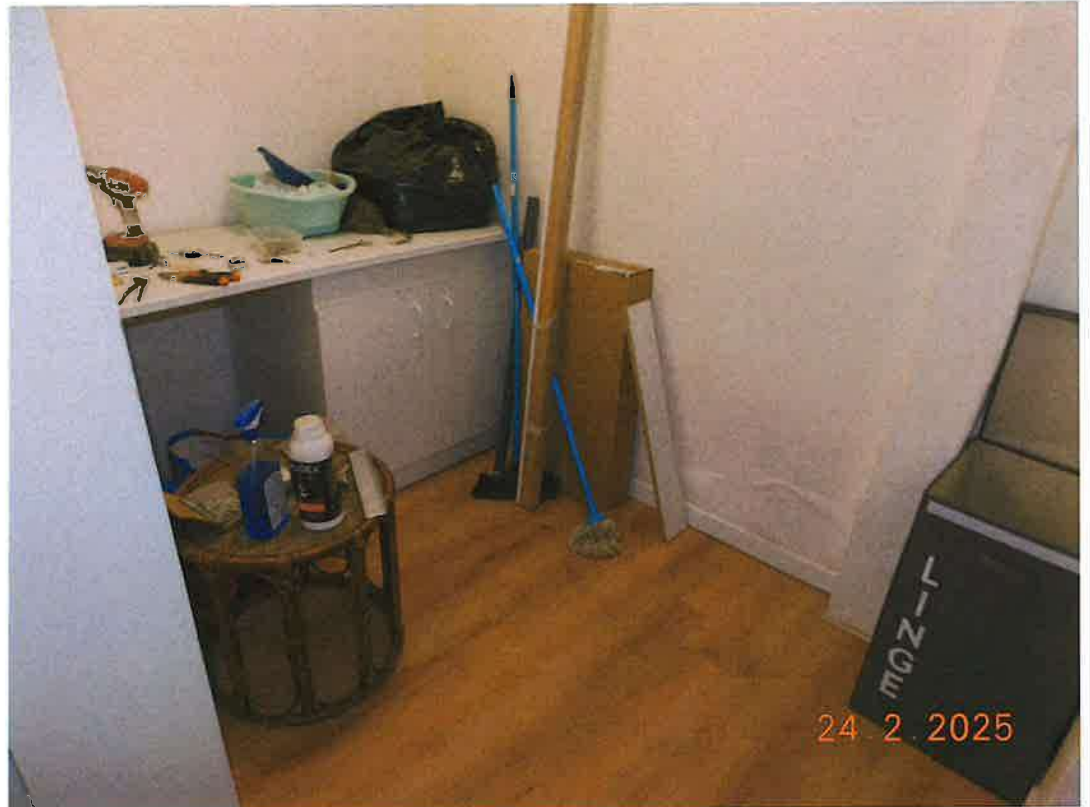
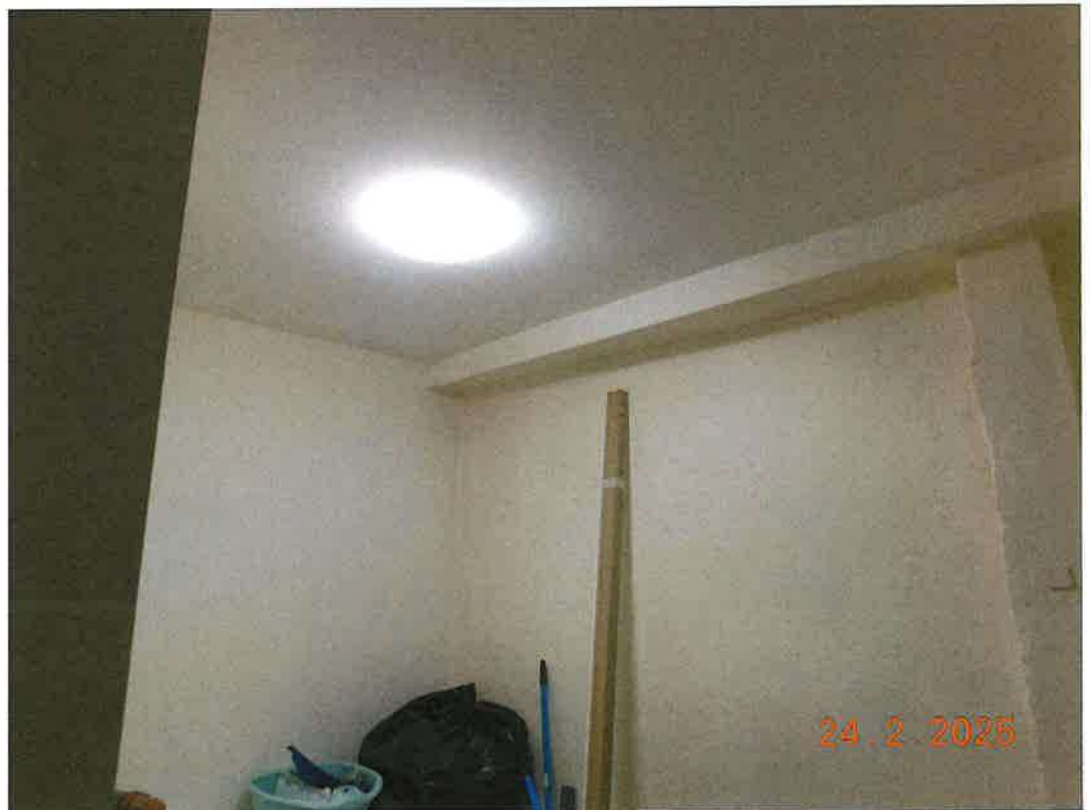
**Petit renforcement (situé face à la salle d'eau) :**

Sol : parquet et plinthes en bois.

Une prise électrique.

Un point lumineux.
