# PROCES-VERBAL DE DESCRIPTION

# PROCES VERBAL DE CONSTAT

Me suis transporté ce jour sur la commune d'EVRY COURCOURONNES (91000) 26, boulevard Aguado à l'effet de dresser le Procès-Verbal descriptif du dit bien immobilier ci-après désigné et appartenant à :

Sur la commune d'EVRY COURCOURONNES (91000) 26, boulevard Aguado.

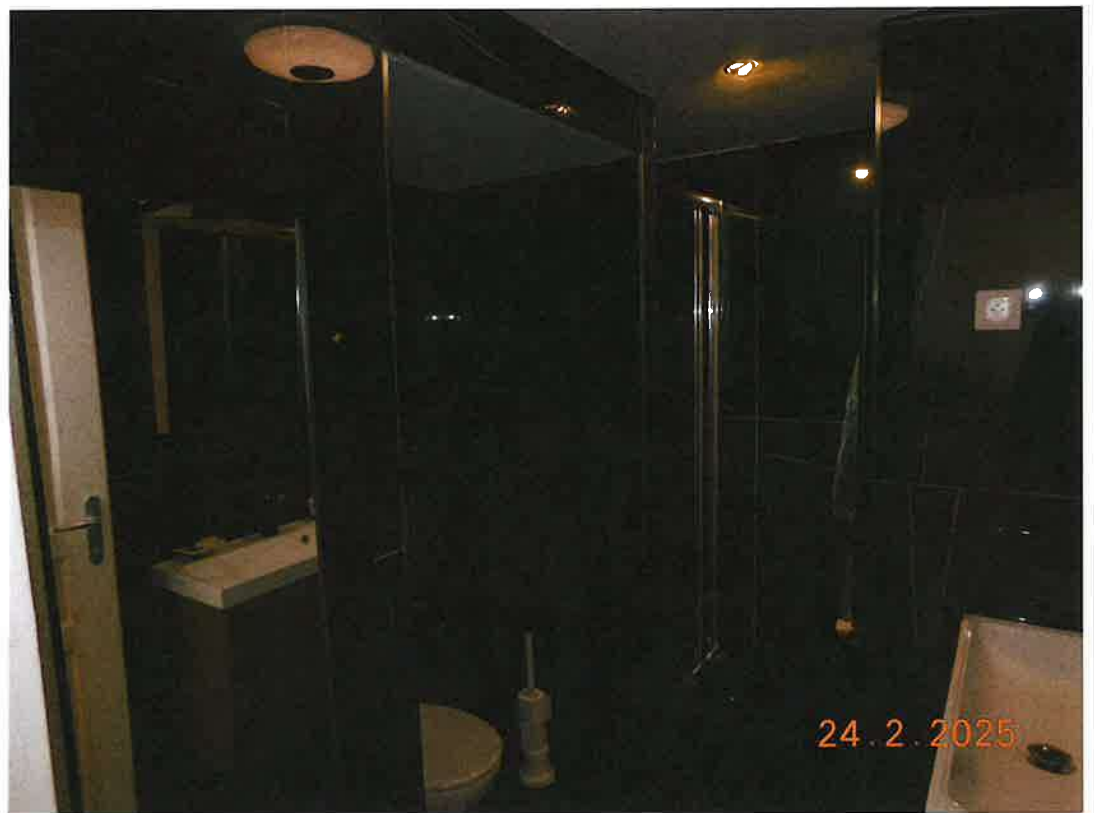
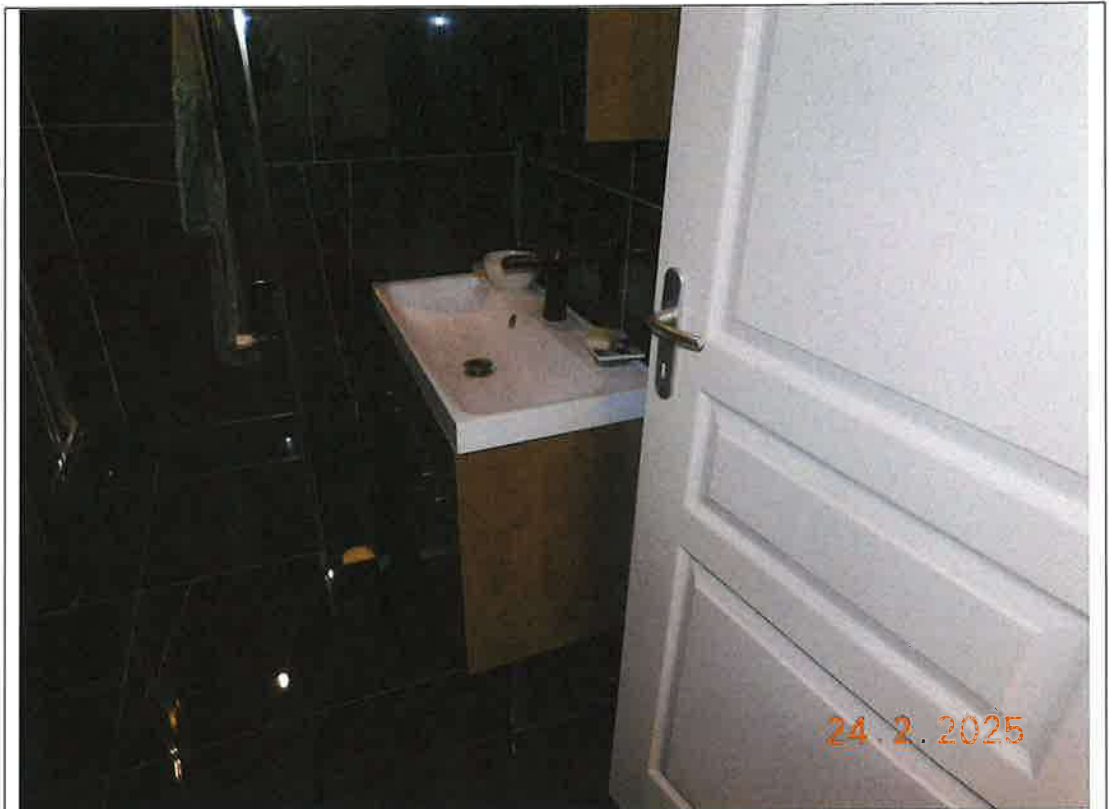
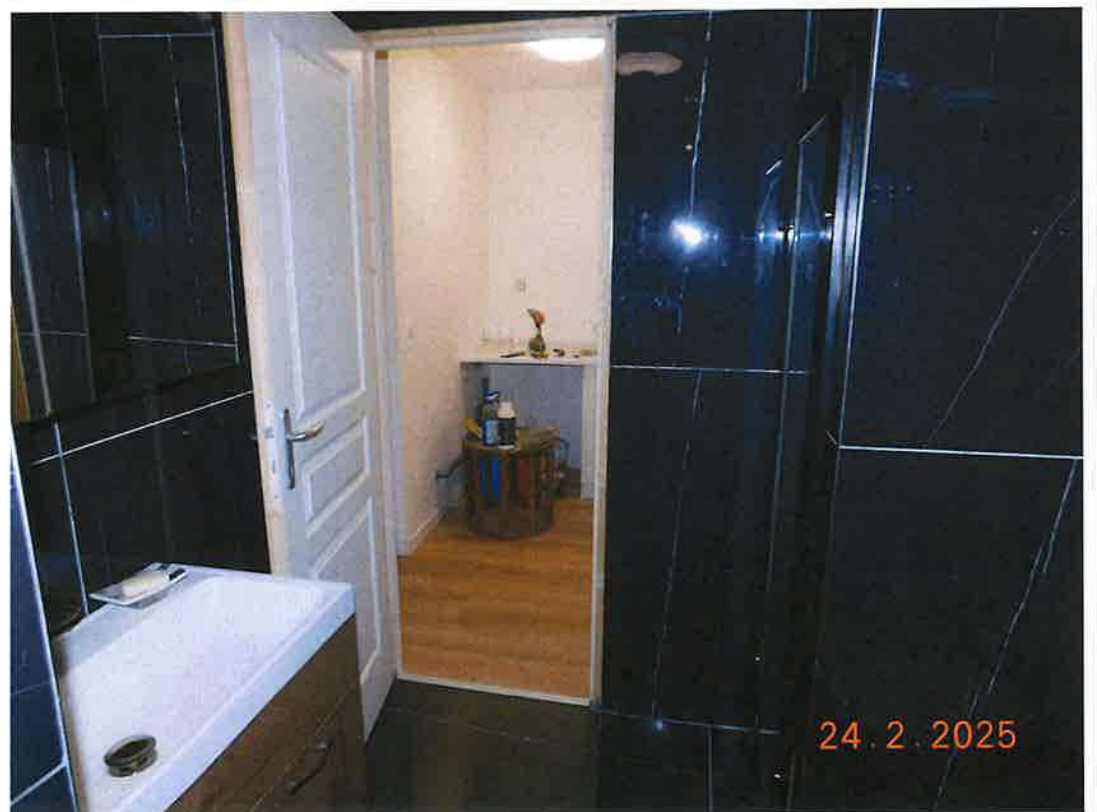
**Salle d'eau :**

Sol : carrelage.

2 points lumineux en plafond.

Une prise électrique.

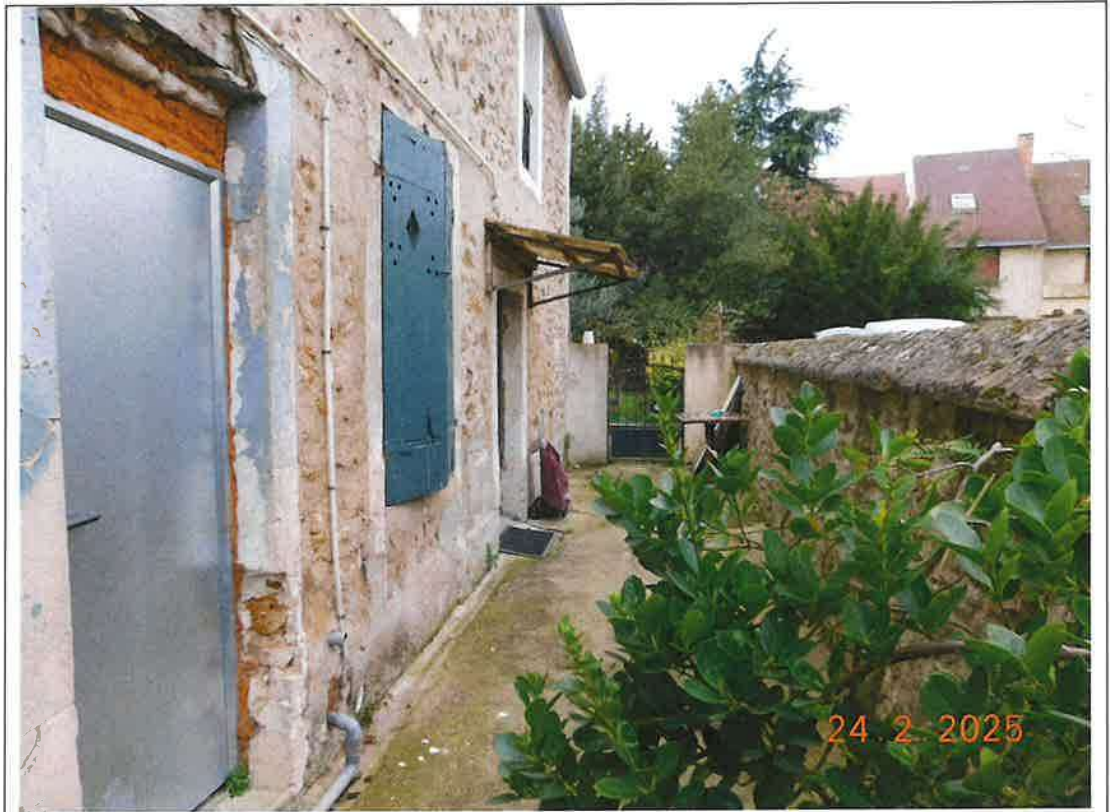
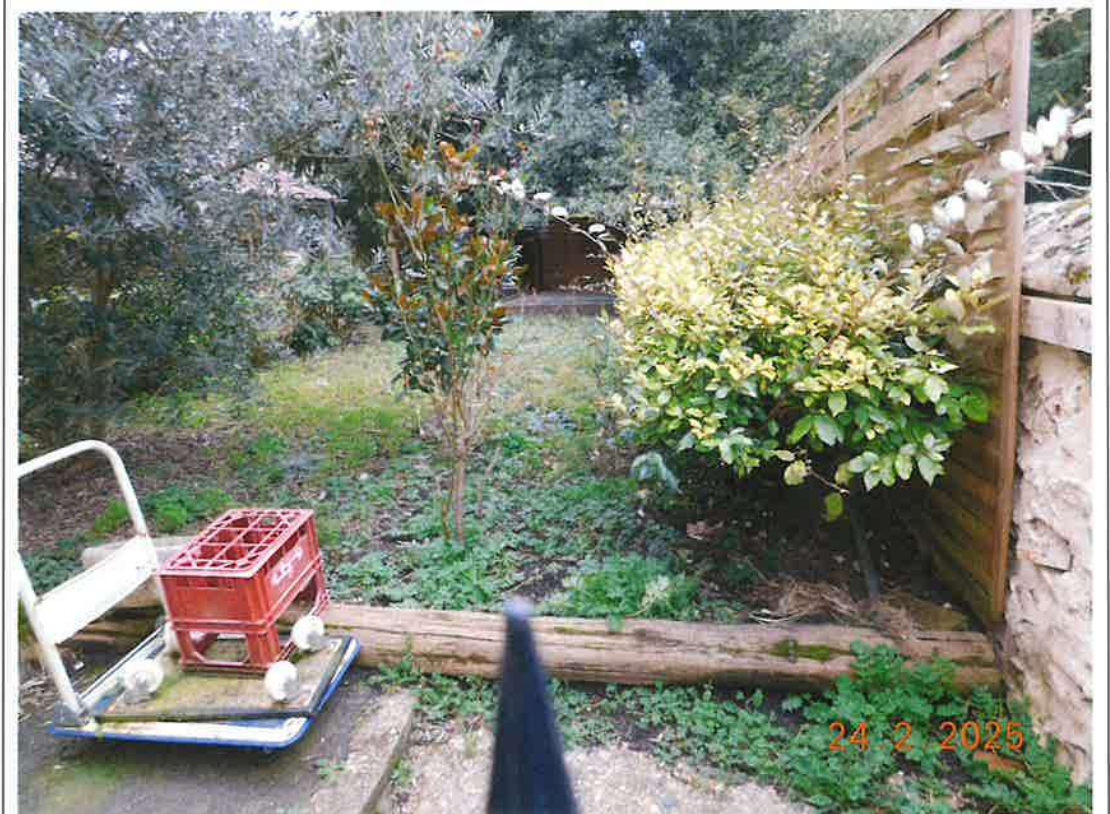
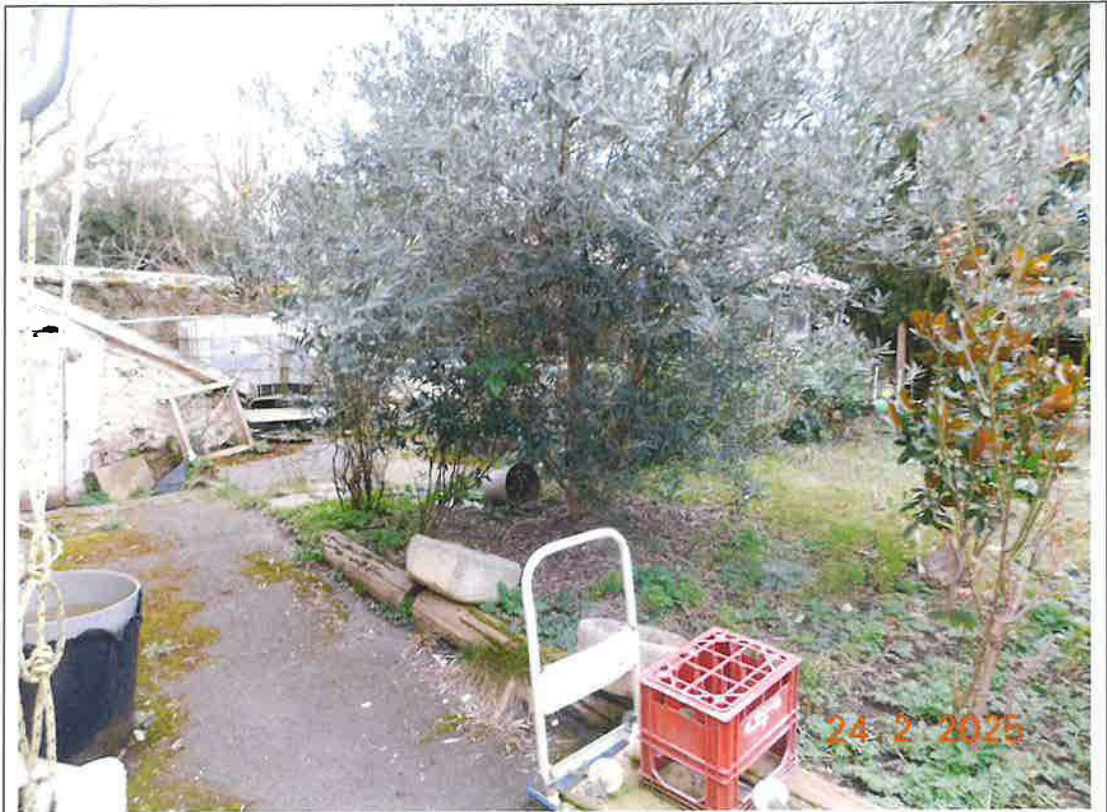
L'accès à la zone jardin située en partie arrière, au fond de l'allée n'est pas accessible ce jour.  
[REDACTED] m'indique que ce jardin est collectif.
