PROCES VERBAL  
DE CONSTAT

**LE VENDREDI VINGT NEUF NOVEMBRE  
DEUX MILLE VINGT QUATRE  
de 09 heures 00 à 13 heures 00.**

24 avenue du Maréchal Foch

92210 SAINT-CLOUD

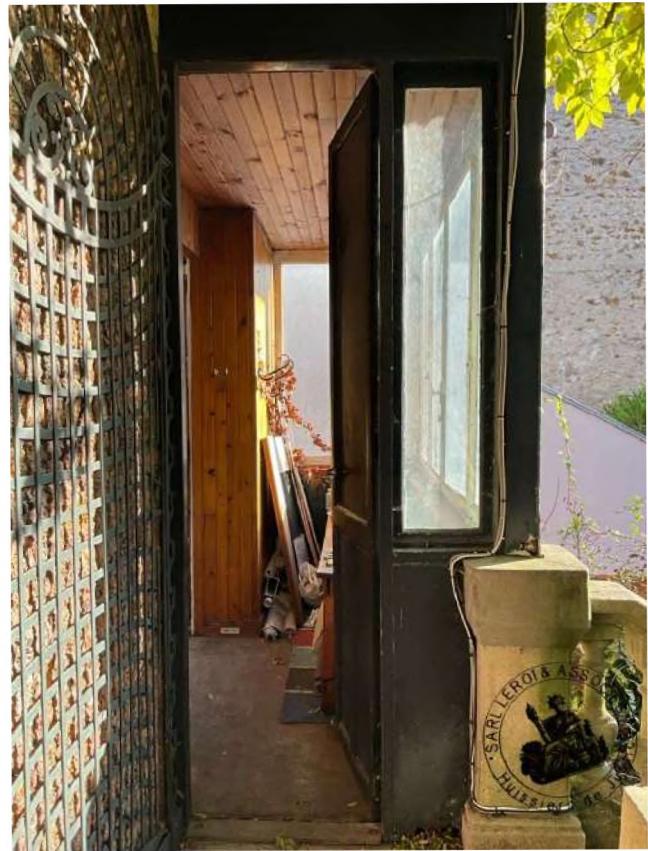
2.

Au sol, je constate la présence d'un parquet ancien, en mauvais état.

Les murs et le plafond supportent un revêtement lambris. Ce dernier est ancien, en mauvais état.

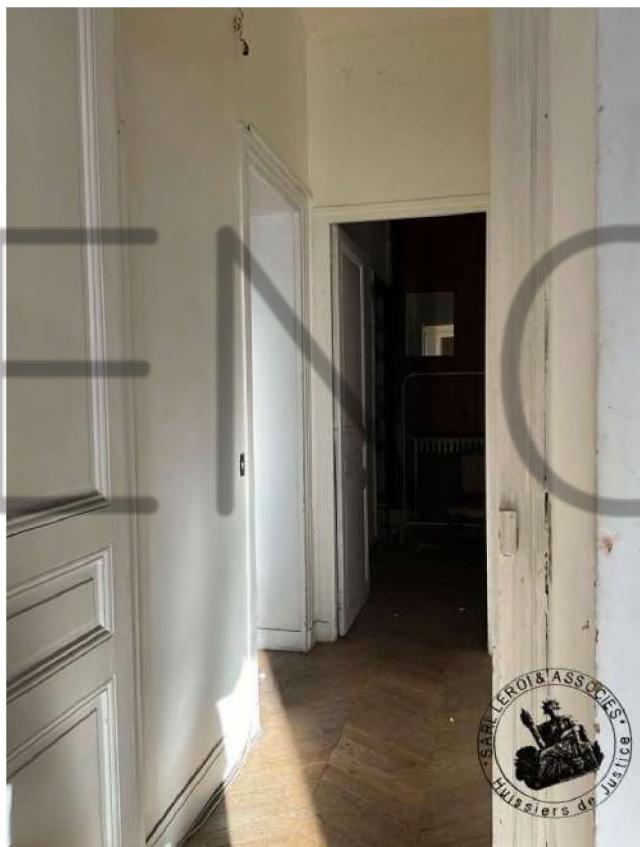
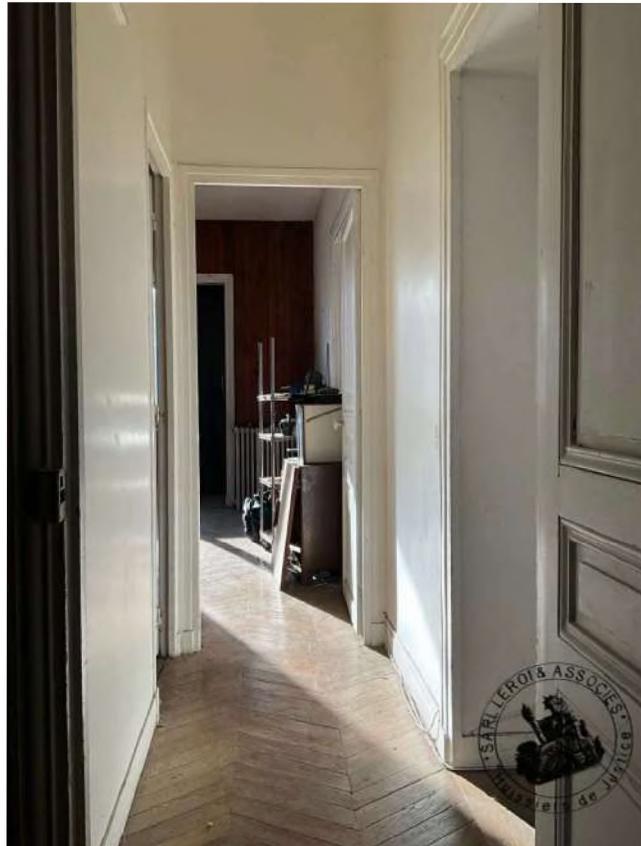
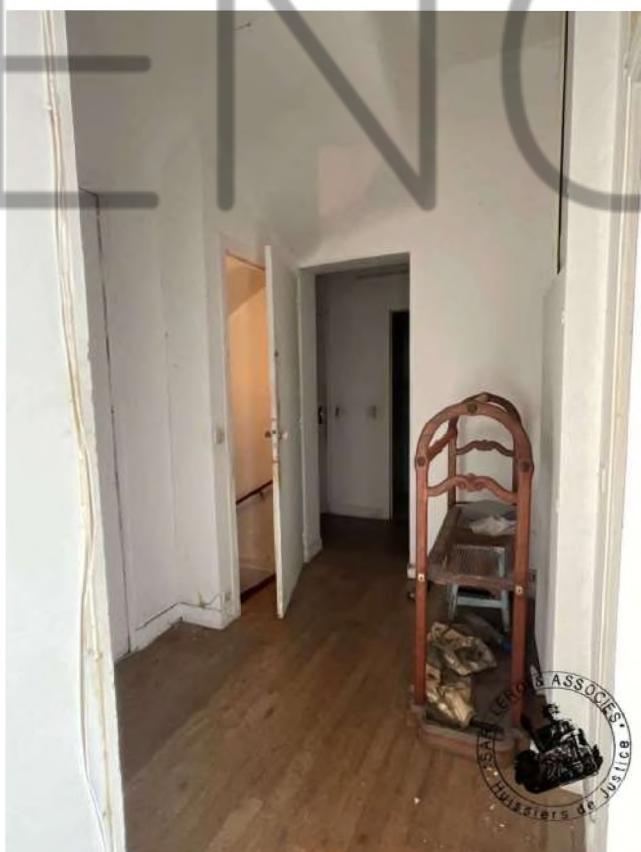
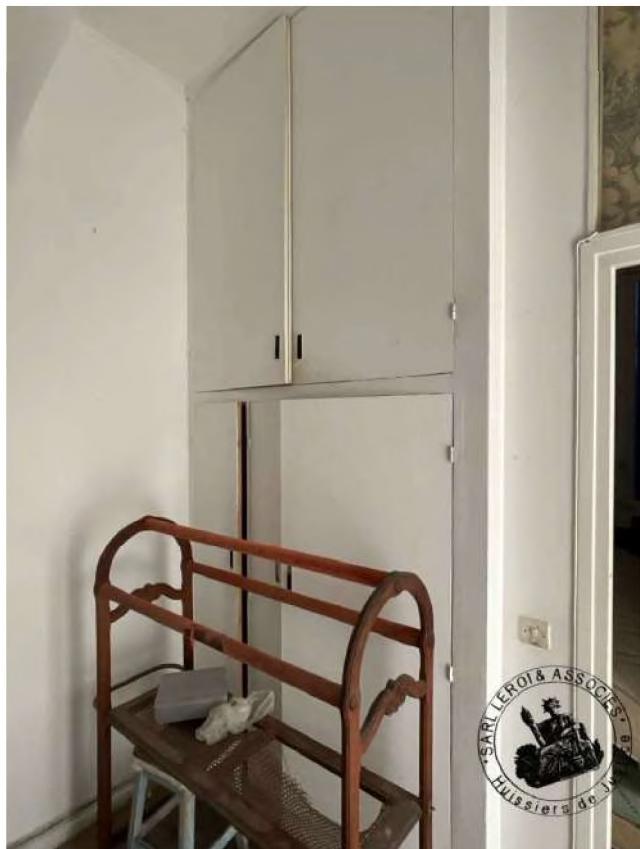
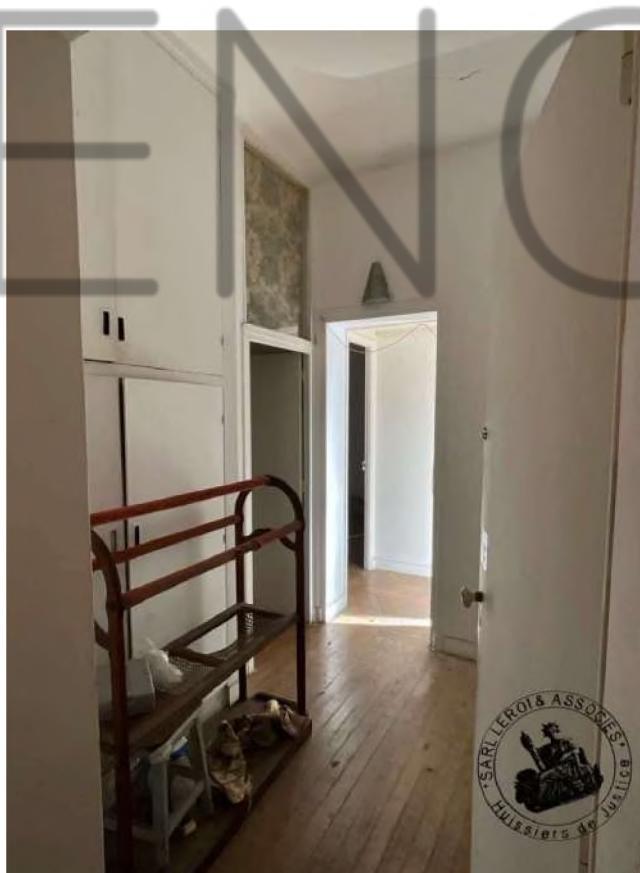
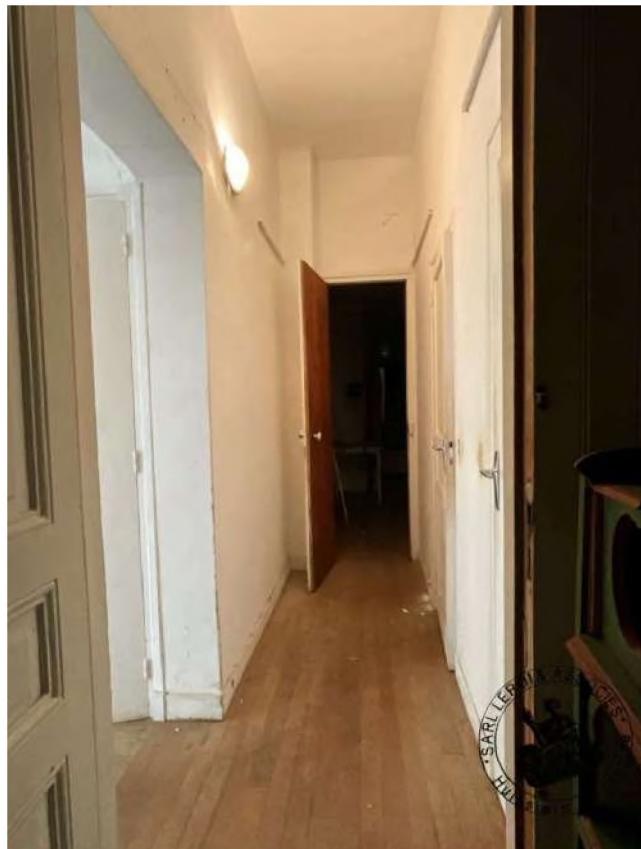
Le dégagement comporte au sol pour partie un parquet à chevrons et un parquet à lames droites ancien.

Les plinthes, les murs et le plafond supportent une peinture en mauvais état.

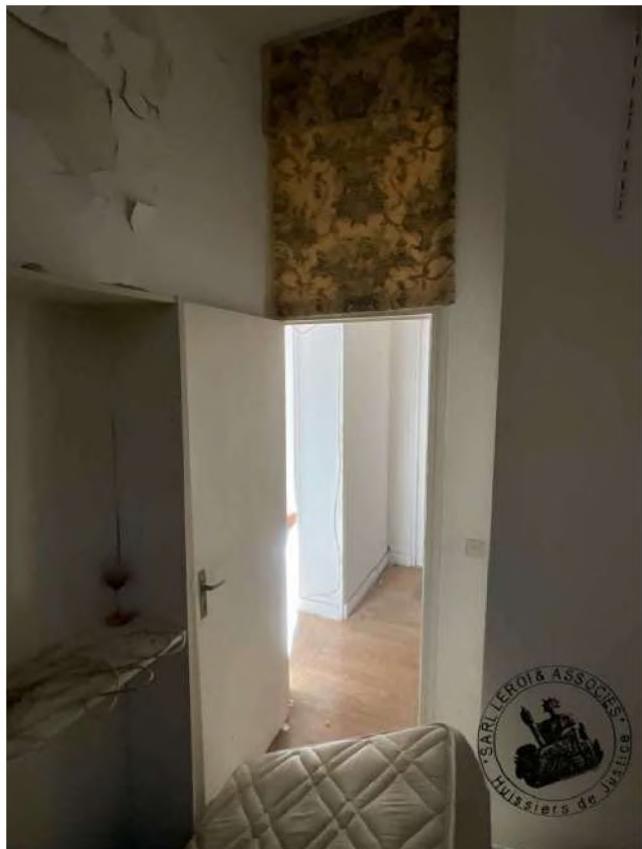
2.

On y accède par une porte en bois dont la peinture est en mauvais état.

Le sol montre pour la partie visible un parquet à lames droites en mauvais état.

Le revêtement des murs et du plafond est hors d'usage.

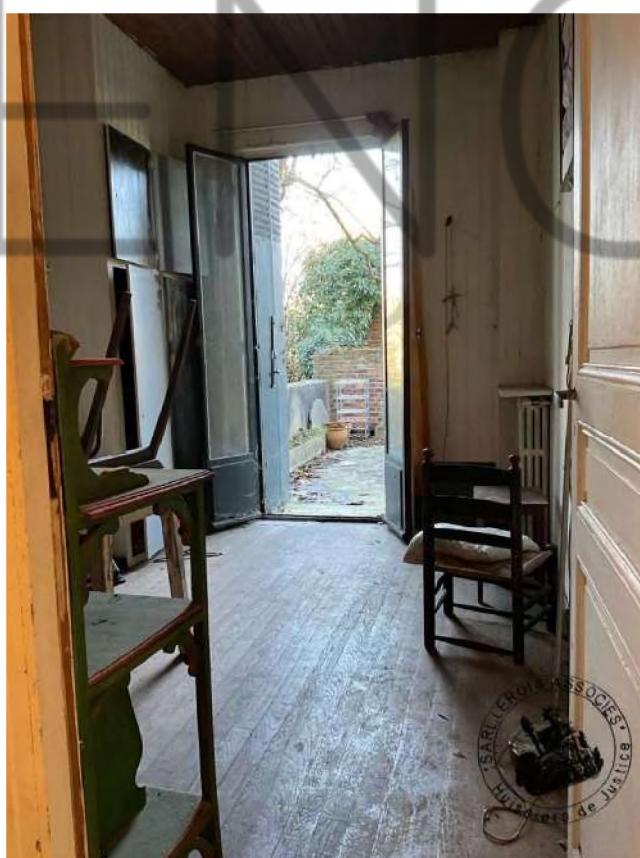
1.

On y accède par une porte en bois dont la peinture est en mauvais état.

Les murs supportent un revêtement en lambris peint de couleur blanche en mauvais état.

Le plafond supporte un revêtement en lambris ancien.

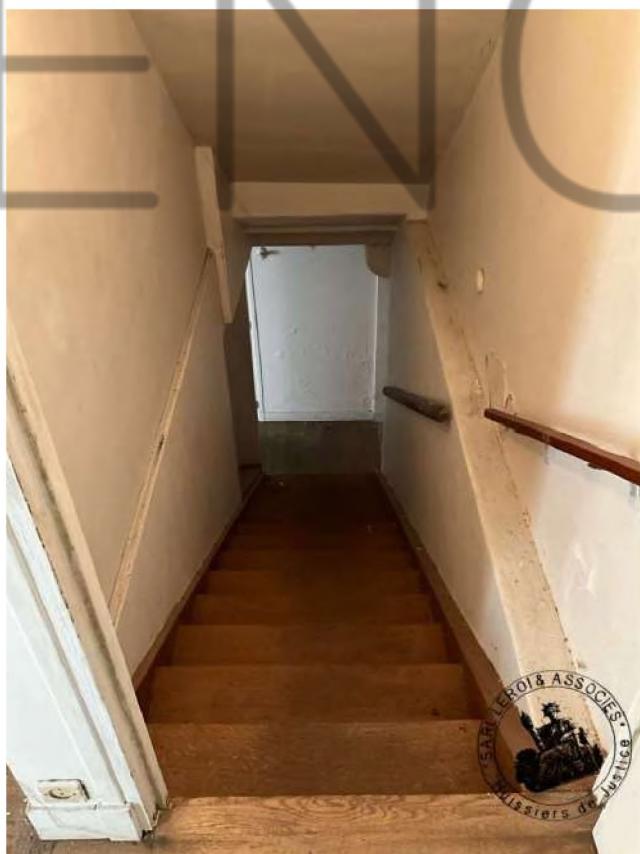
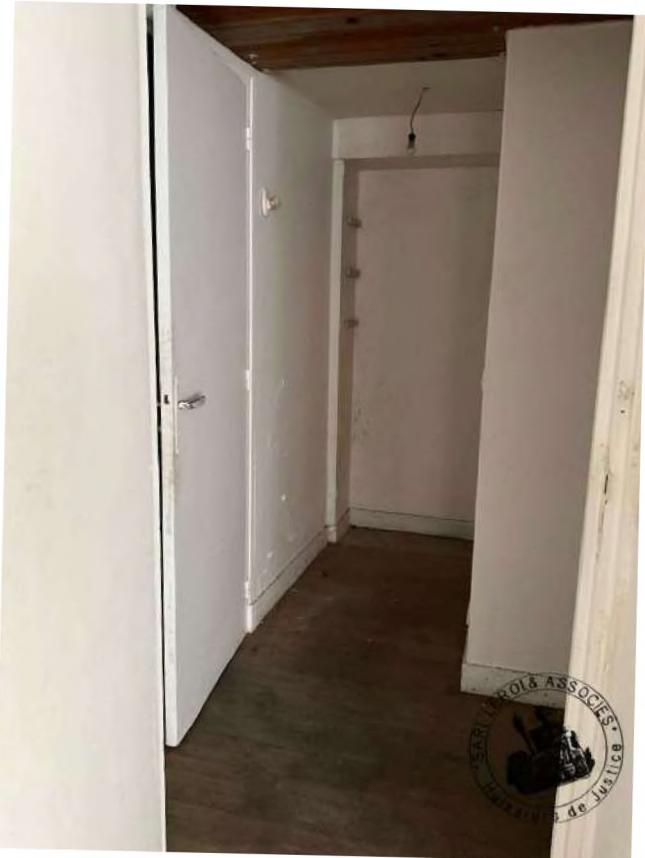
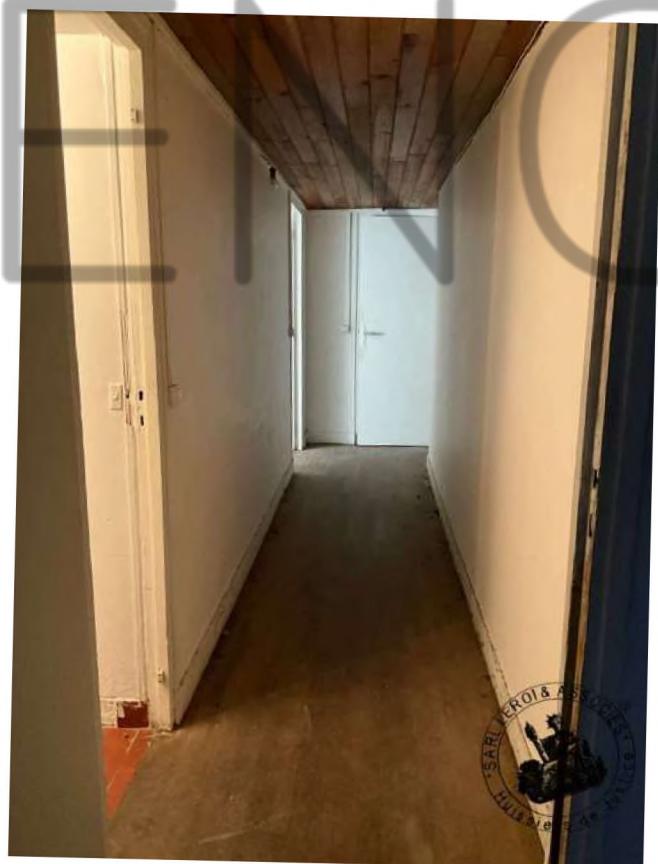
Le revêtement des murs, peint de couleur blanche, est en mauvais état.

Le plafond supporte un revêtement en lambris ancien, en mauvais état.

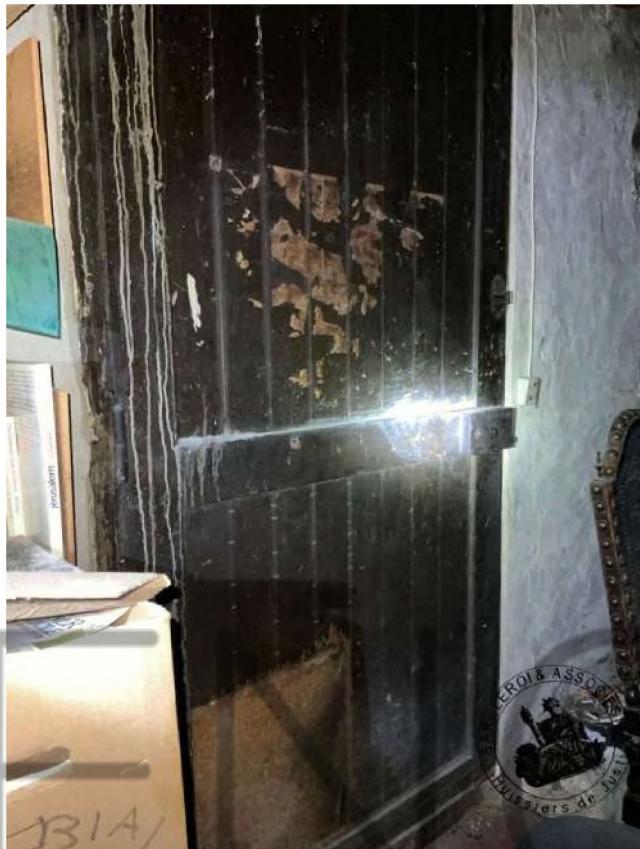
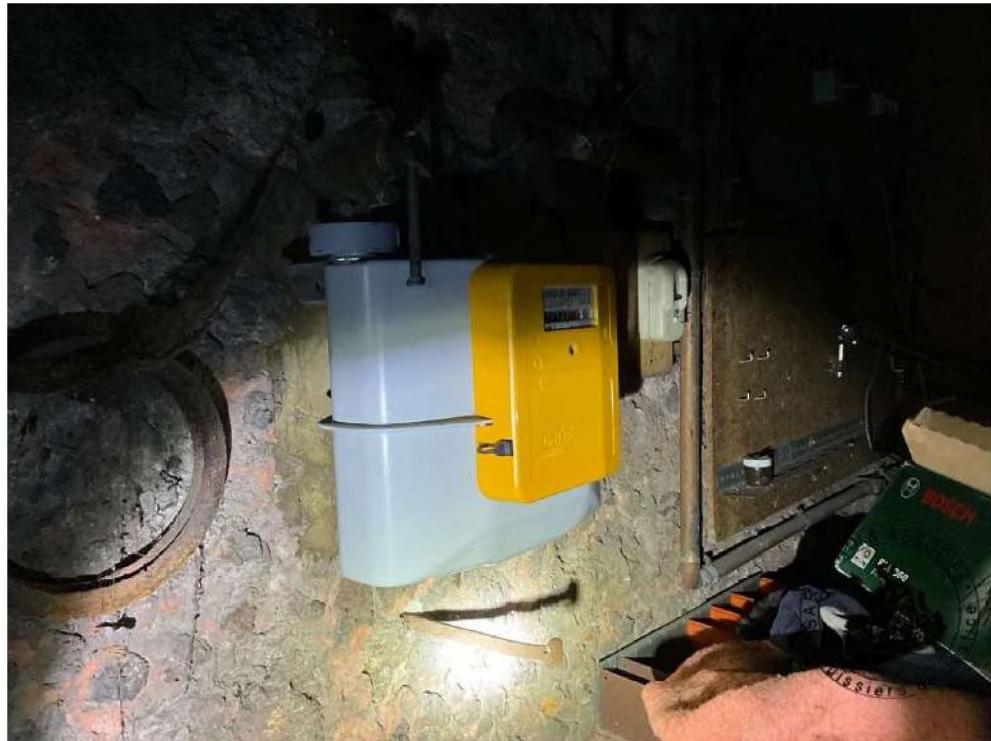
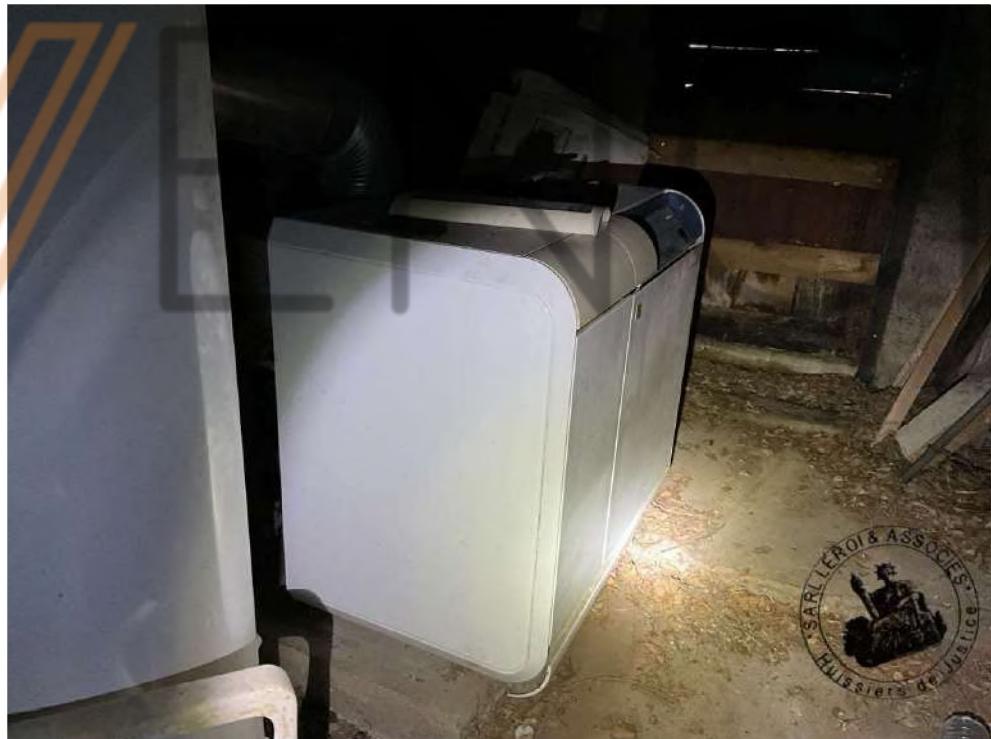
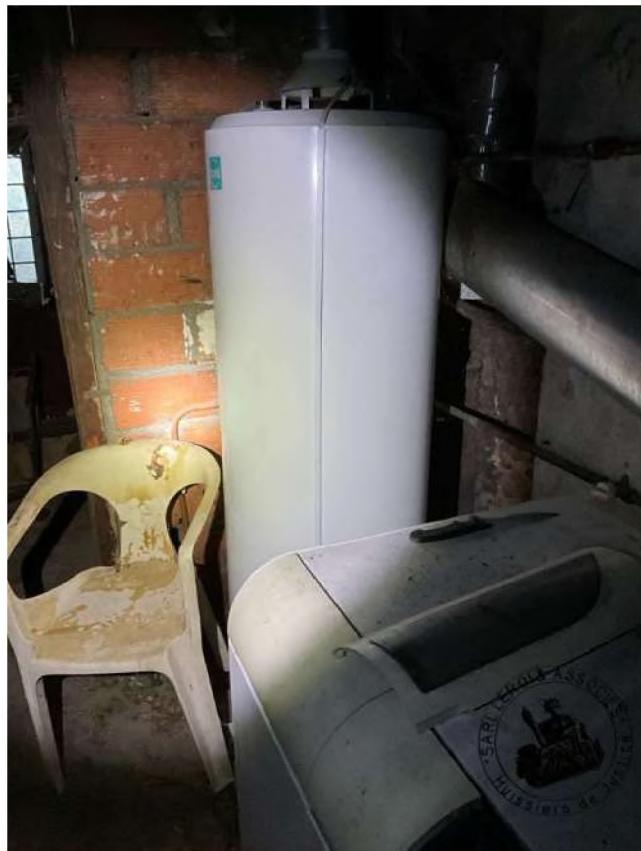
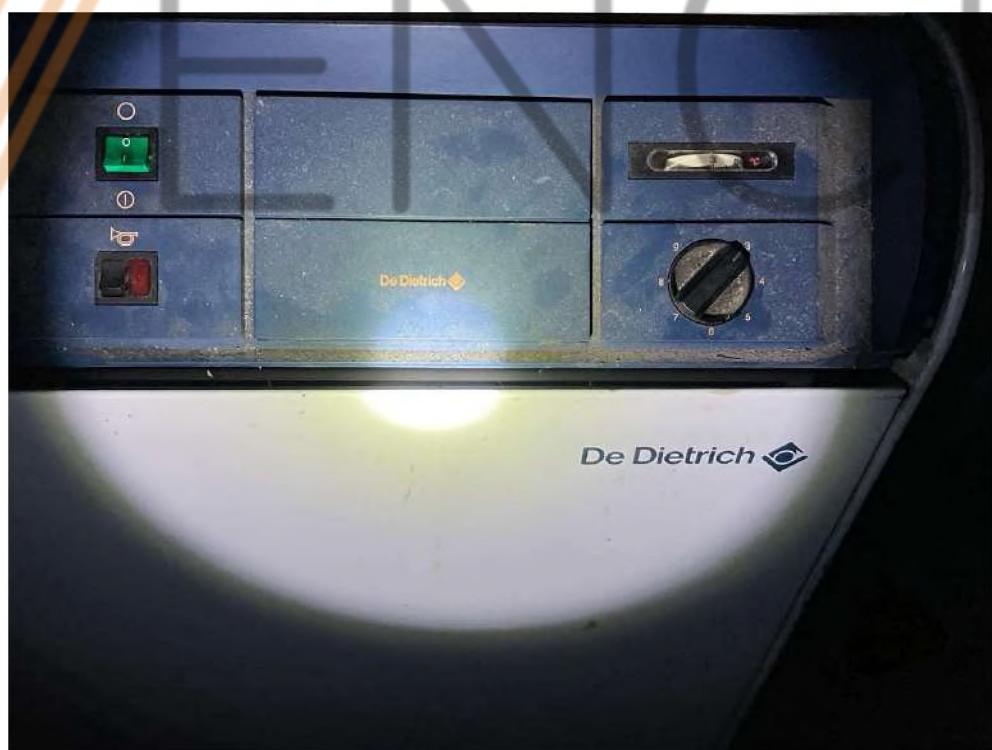
Présence d'une chaudière et d'un cumulus fonctionnant au gaz.

Je constate la présence d'un compteur Linky.

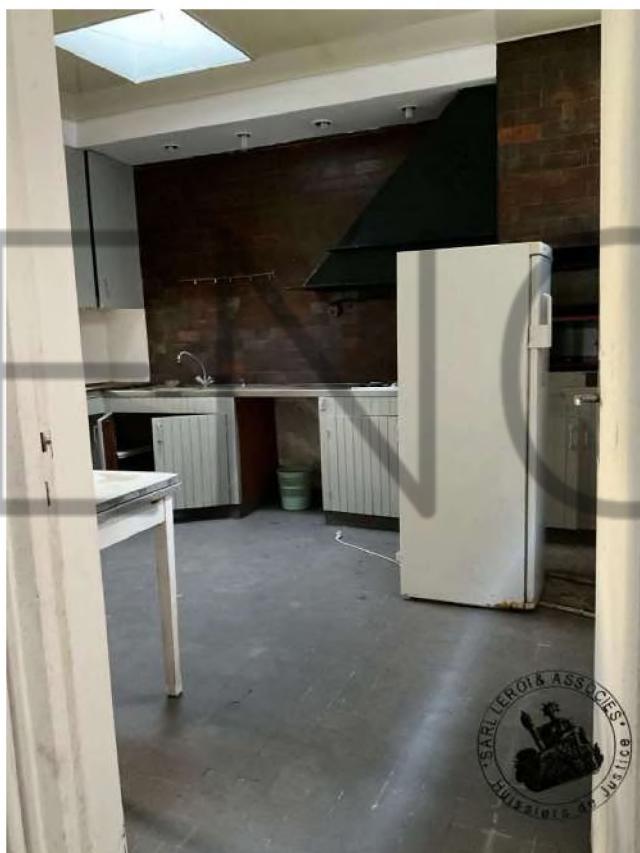
1.

Le sol montre des carreaux anciens.

Je constate la présence d'une porte d'accès donnant sur la courte extérieure.

Les murs supportent un revêtement ancien, en mauvais état.

Il en est de même au plafond, lequel montre deux points lumineux, ainsi qu'un puits de lumière.

Je constate la présence d'une cuisine équipée ancienne et de divers espaces de rangement.

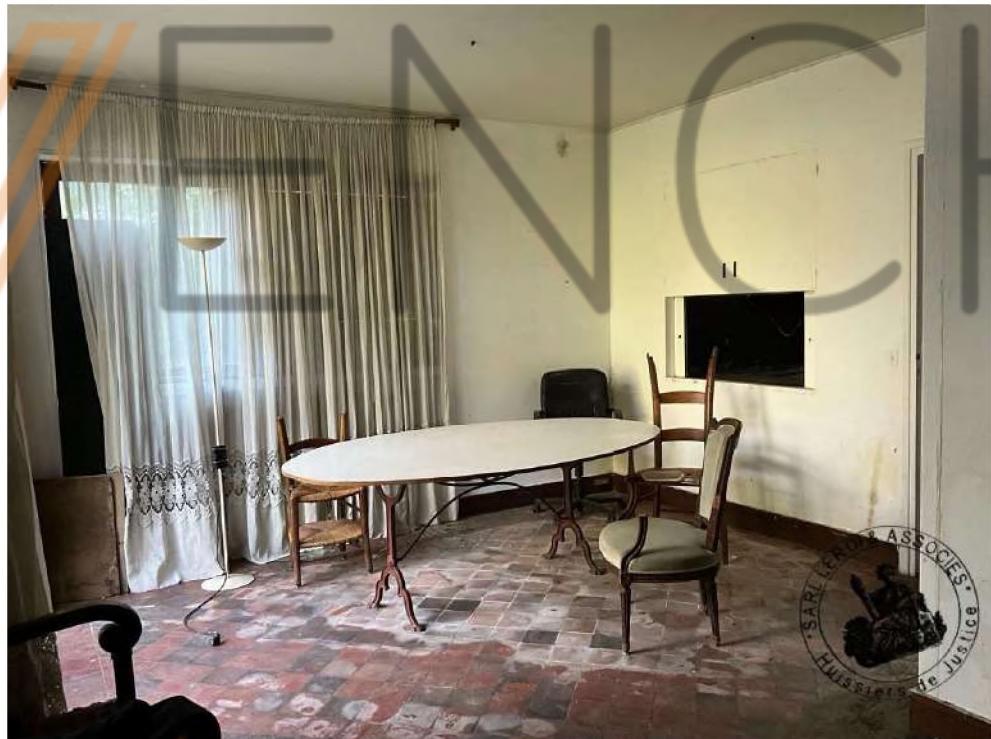
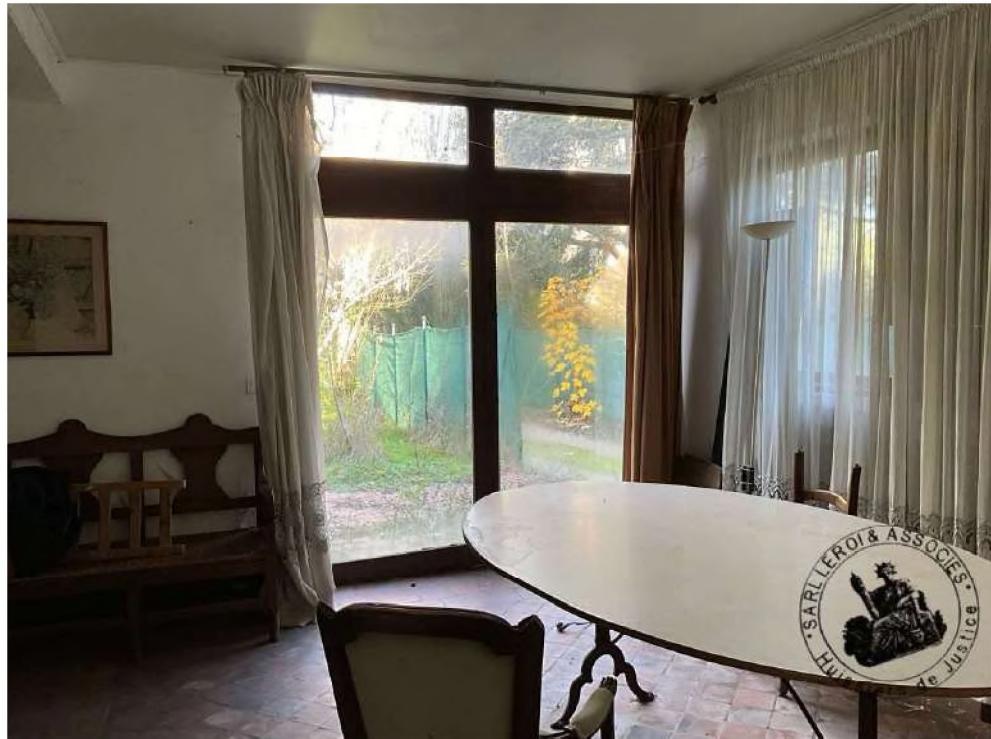
Je constate au sol la présence de tomettes.

Les murs supportent un revêtement en mauvais état.

Il en est de même au plafond.

Je note la présence de deux radiateurs et d'une cheminée.

L'éclairage naturel de cet espace est assuré par deux larges portes-fenêtres et verres fixes donnant sur le jardin.

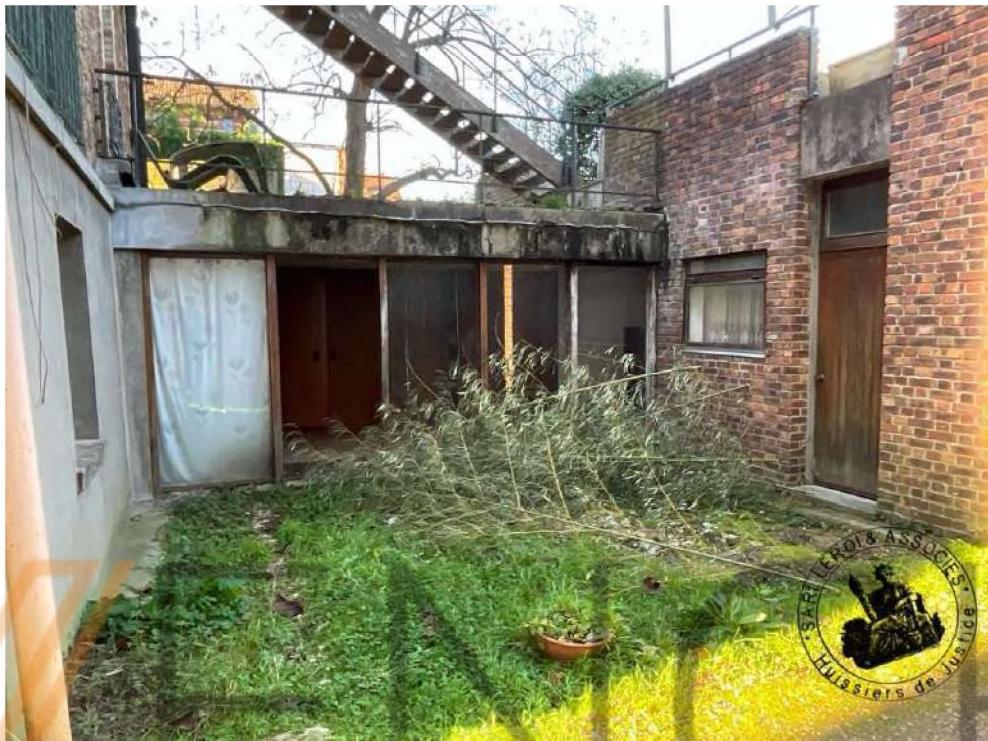
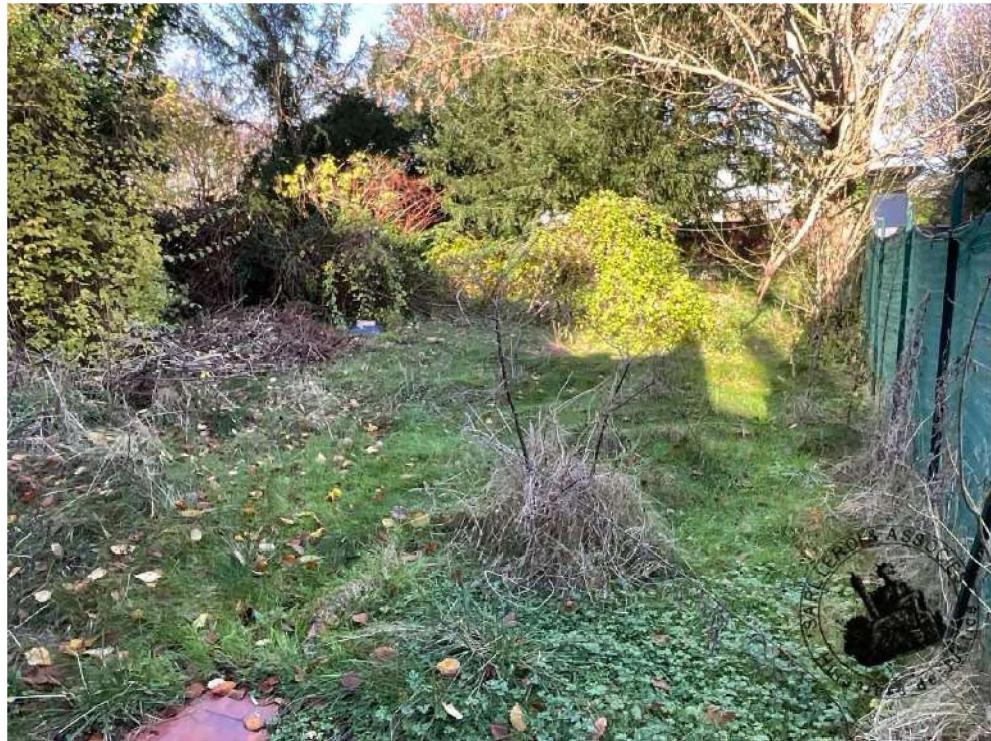
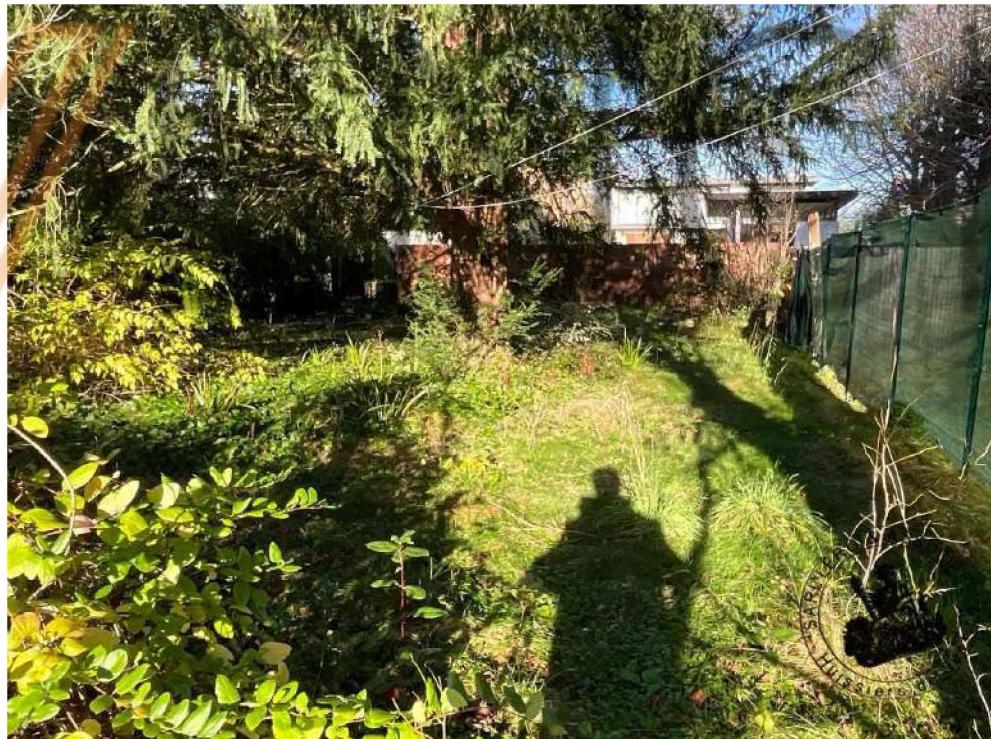
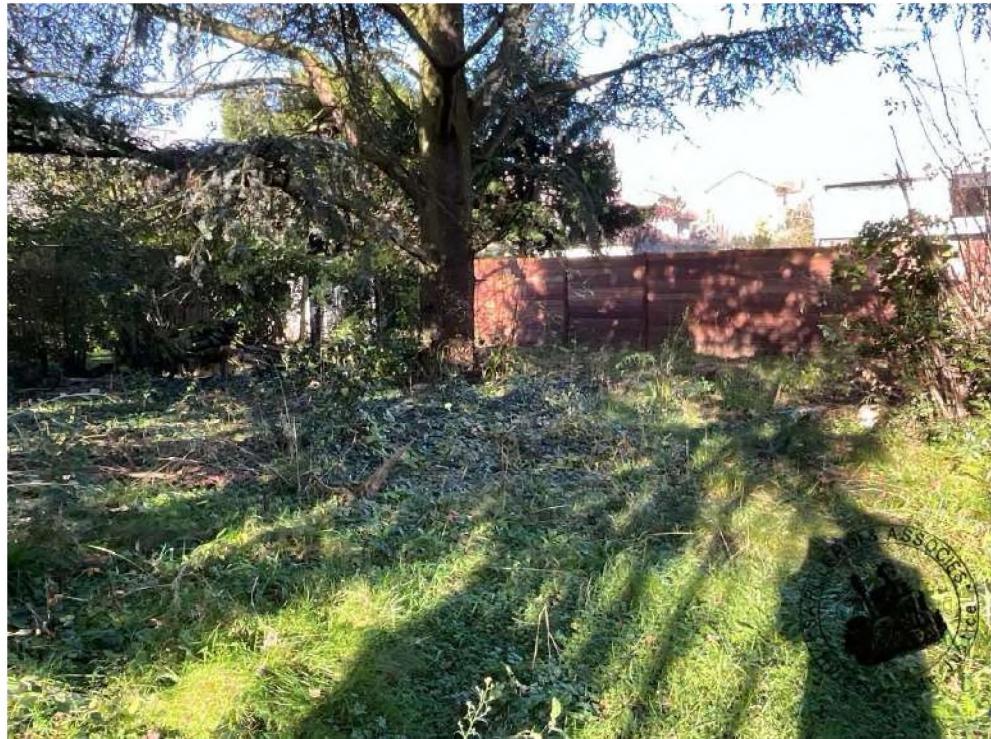
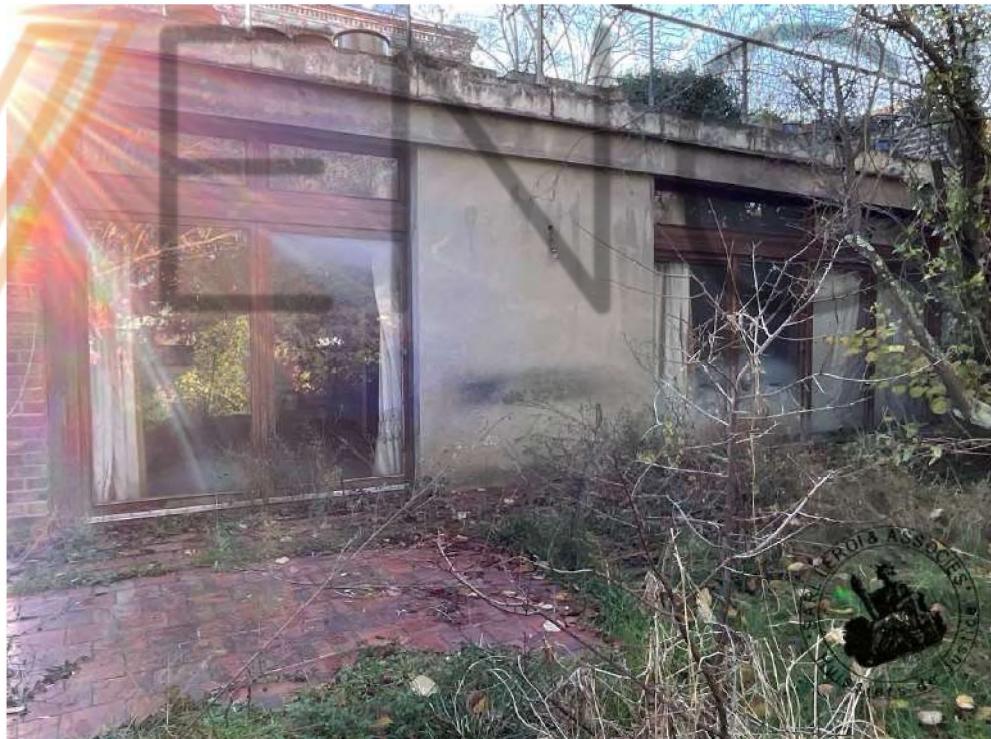
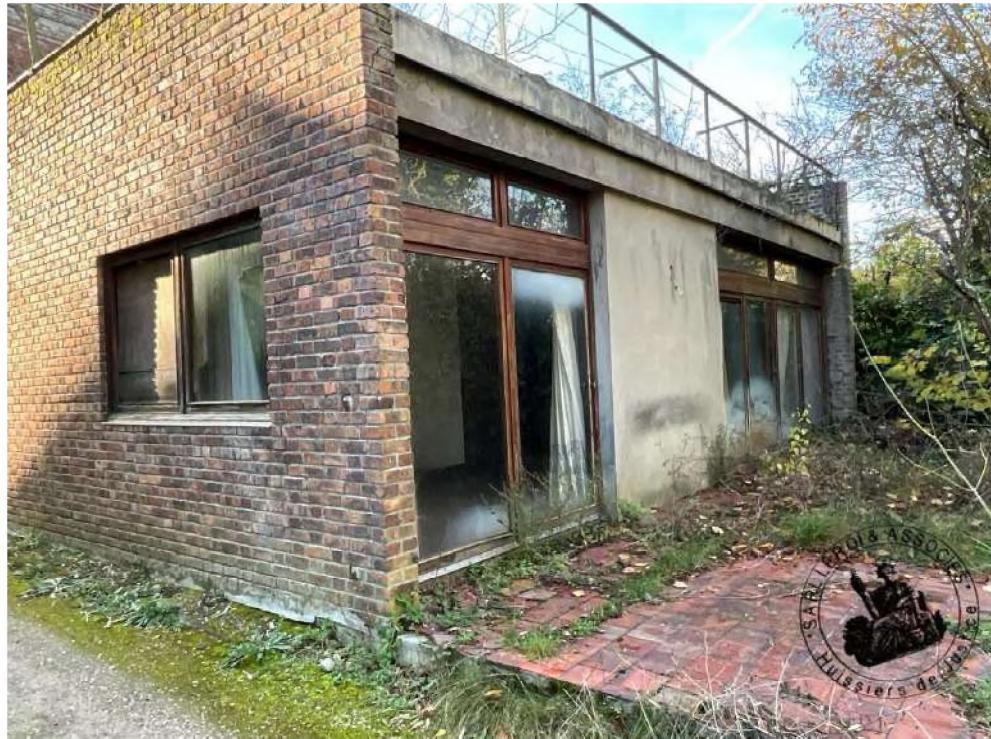
Elle donne accès au rez-de-jardin par l'entrée précédemment constatée d'une part et par une porte donnant dans la cuisine d'autre part.

En outre, je procède à plusieurs photographies du jardin accessible depuis le séjour et la salle à manger.

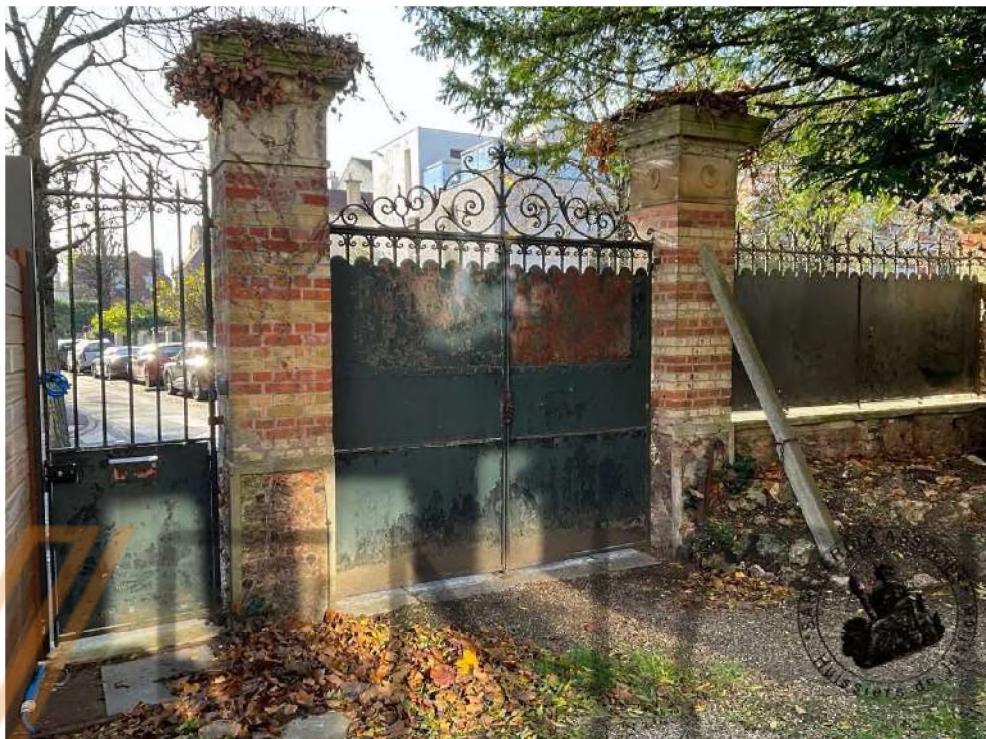
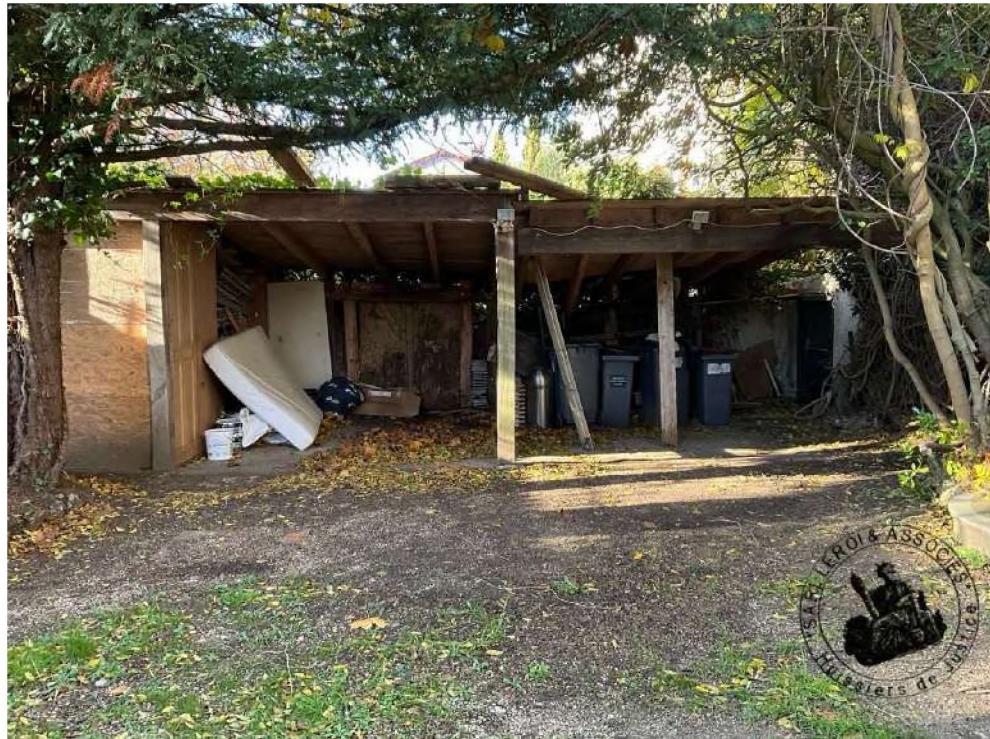
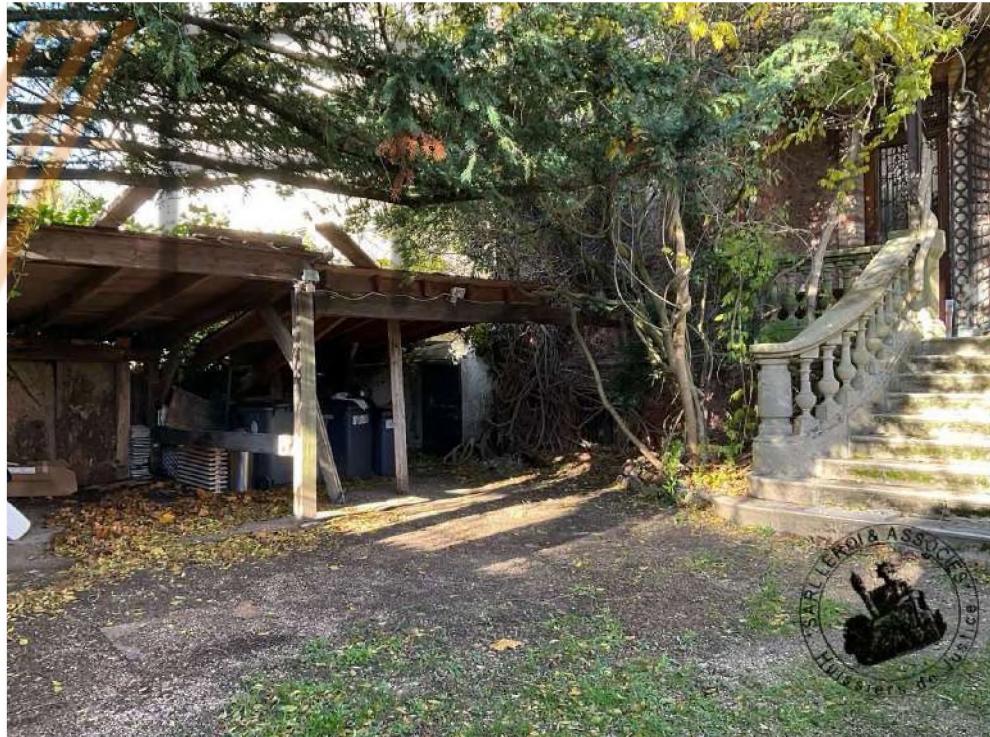
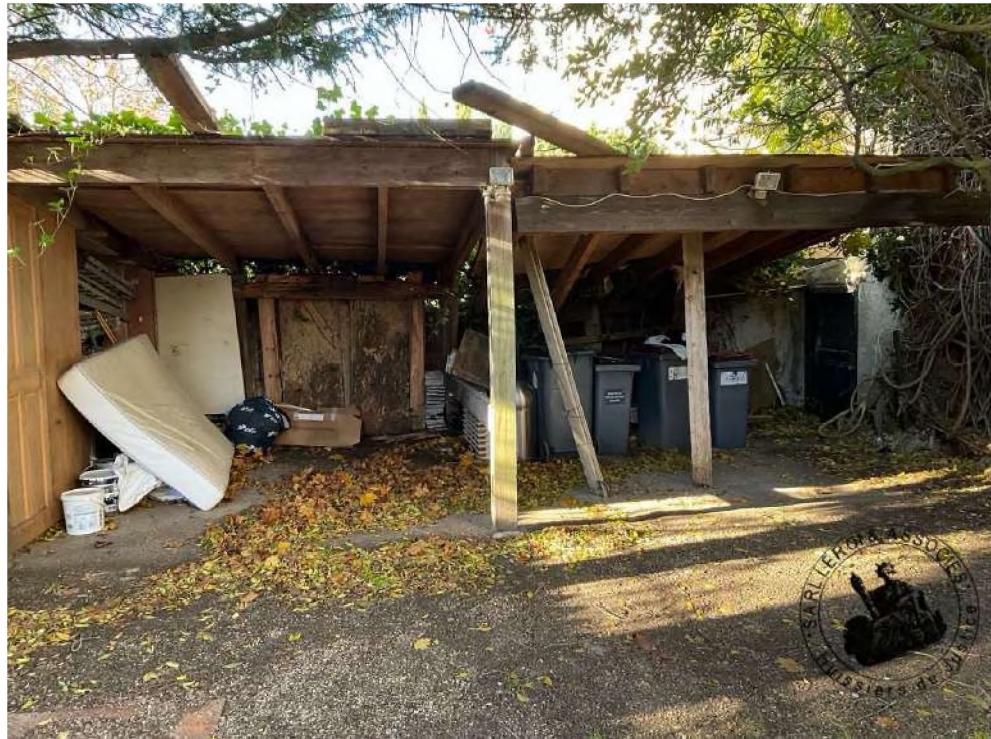
Dans la cour intérieure côté rue, je constate sur la gauche en entrant depuis le portail la présence d'une remise couverte, laquelle comporte des éléments en bois séparatifs.

Il est à supposer que le parking numéro 2 est celui de droite. En l'absence d'indication matérielle, il n'est pas possible de l'affirmer. Le règlement de copropriétaire ne donne pas d'information relative à sa localisation.
