## PROCES VERBAL DE DESCRIPTION

## 60 clos des cascades

Etage RDC

93160 NOISY LE GRAND

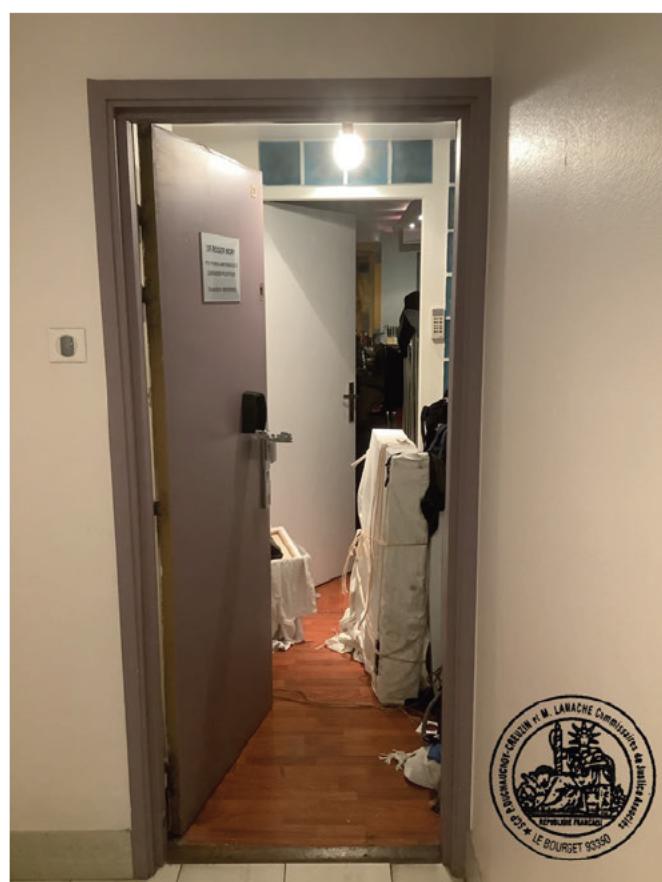
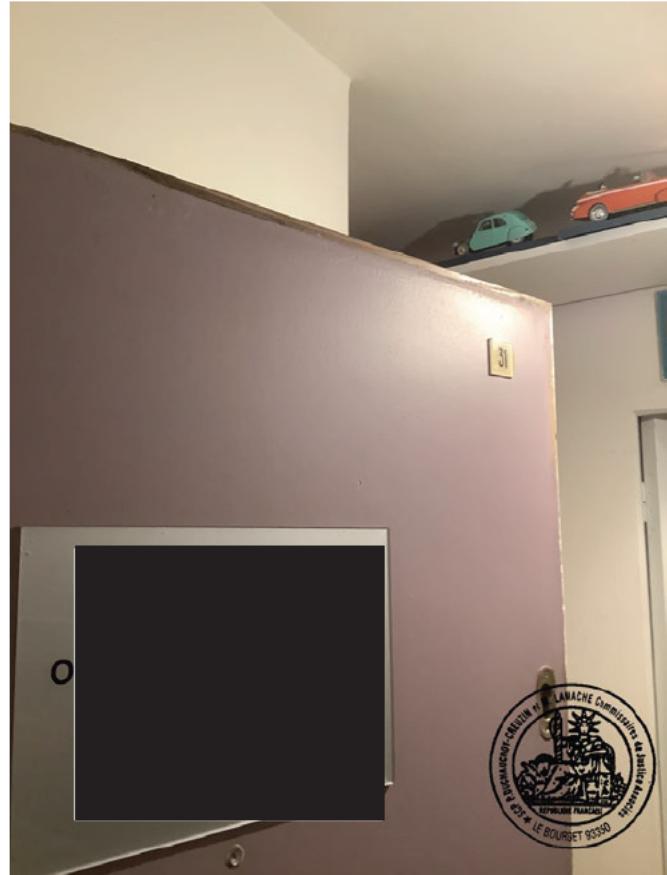
L'appartement est entièrement encombré par les effets du gérant de la société poursuivie.  
Les meubles et effets sont à ce point présents dans cet appartement que la circulation y est difficile et parfois rendue impossible.

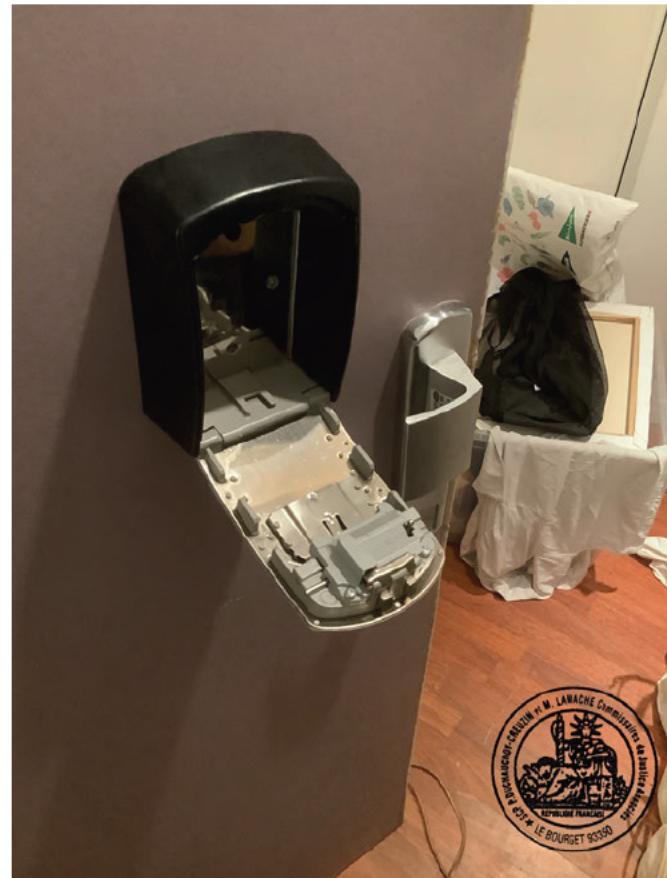
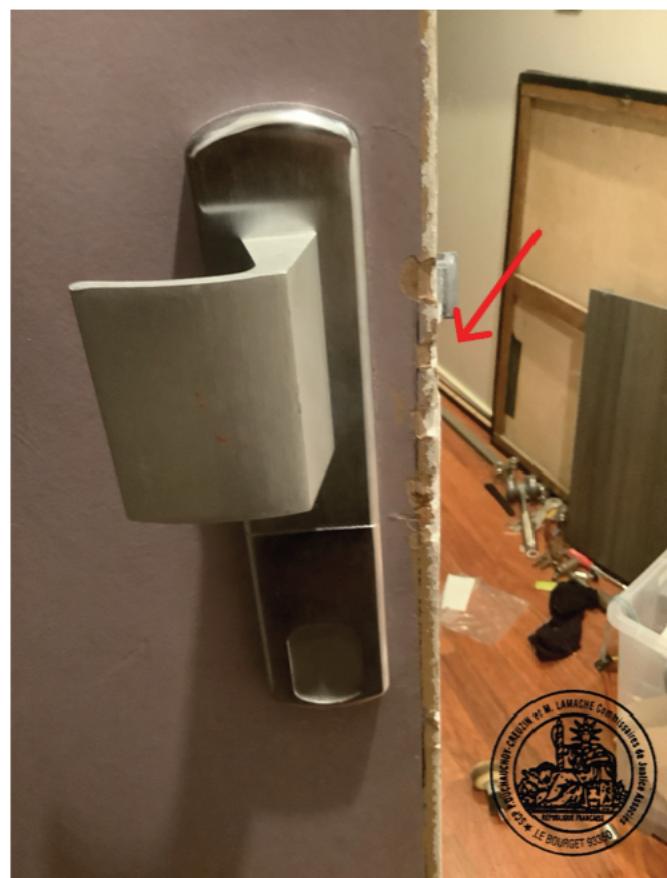
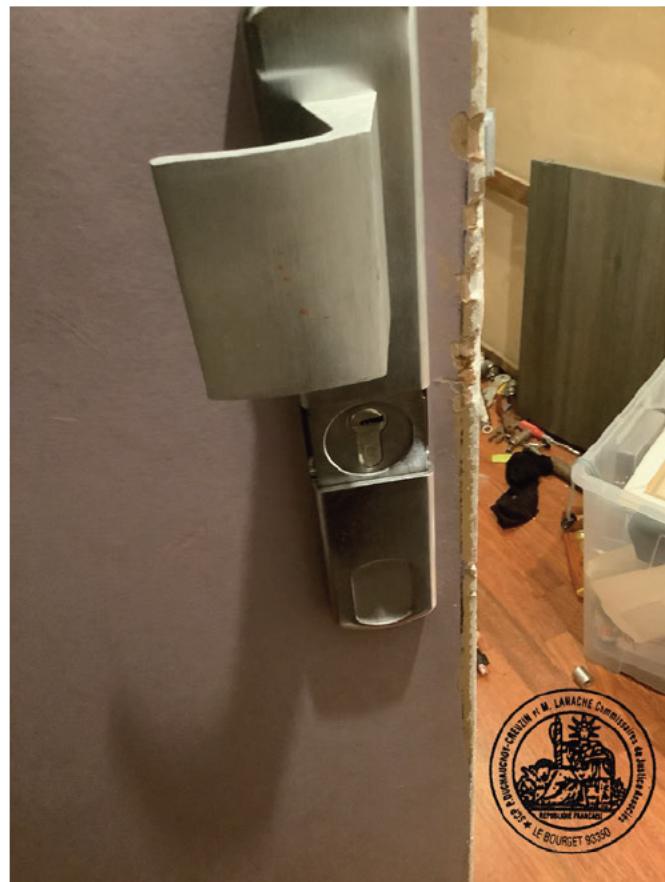
**L'accès** s'effectue par une porte d'entrée en bon état, serrure monopoint, un judas. La porte est pourvue d'une serrure avec clé.

Je note sur la porte au droit de la serrure, la présence de plusieurs traces d'enfoncement par objet contondant.

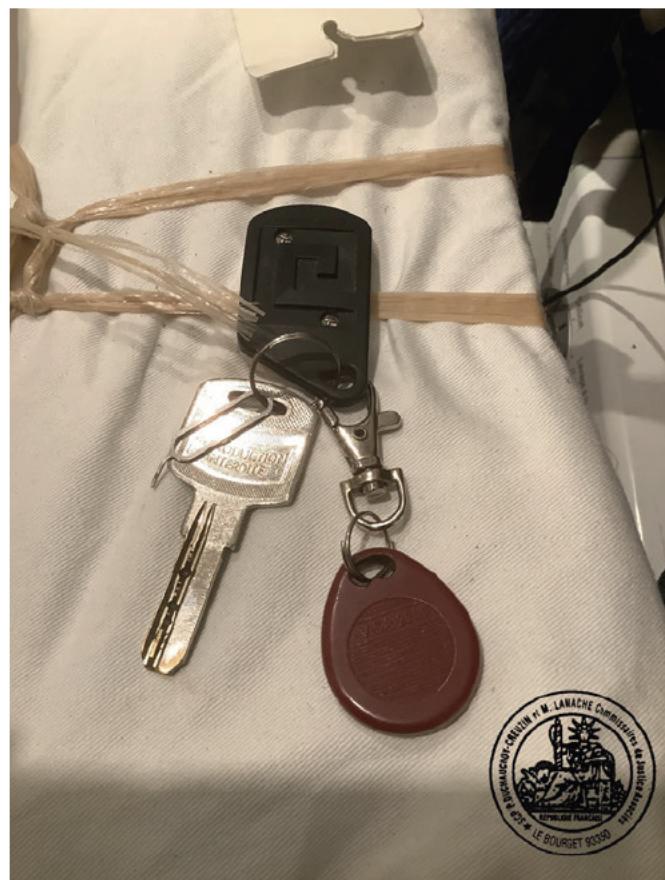
4. Clef de l'appartement avec badge d'accès

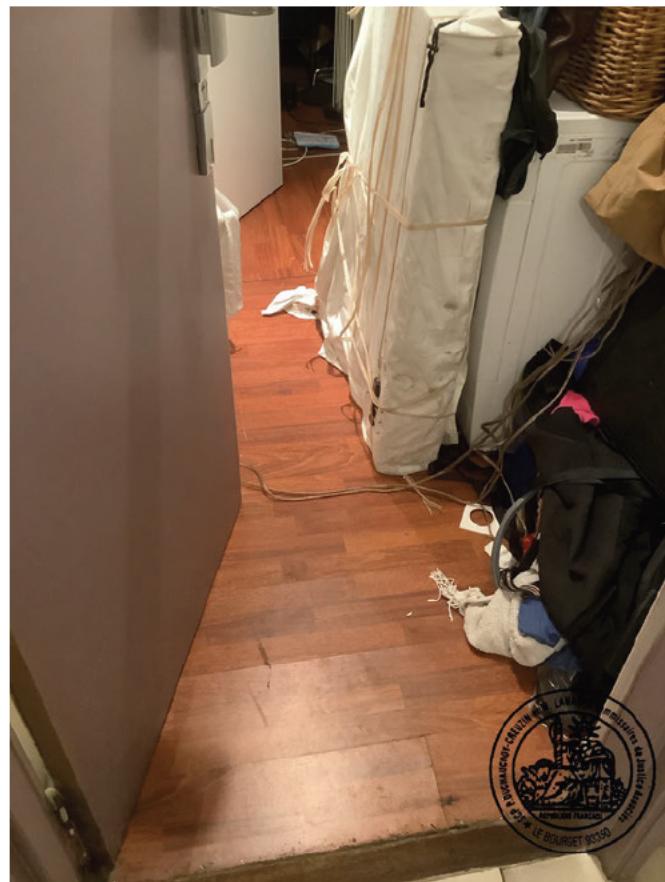
5. Entrée

Le **sol** est recouvert de parquet en bon état, flottant. Ce parquet flottant est en bon état, pour ce qu'il m'est possible d'en voir la majorité du sol, étant invisible en raison de la présence des effets de l'occupant.

Les **murs** sont recouverts de peinture en état d'usage normal. Les murs sont recouverts d'une peinture ancienne, avec quelques traces et trous chevillés.

Le **plafond** est recouvert de peinture en bon état, fil, douille et ampoule.

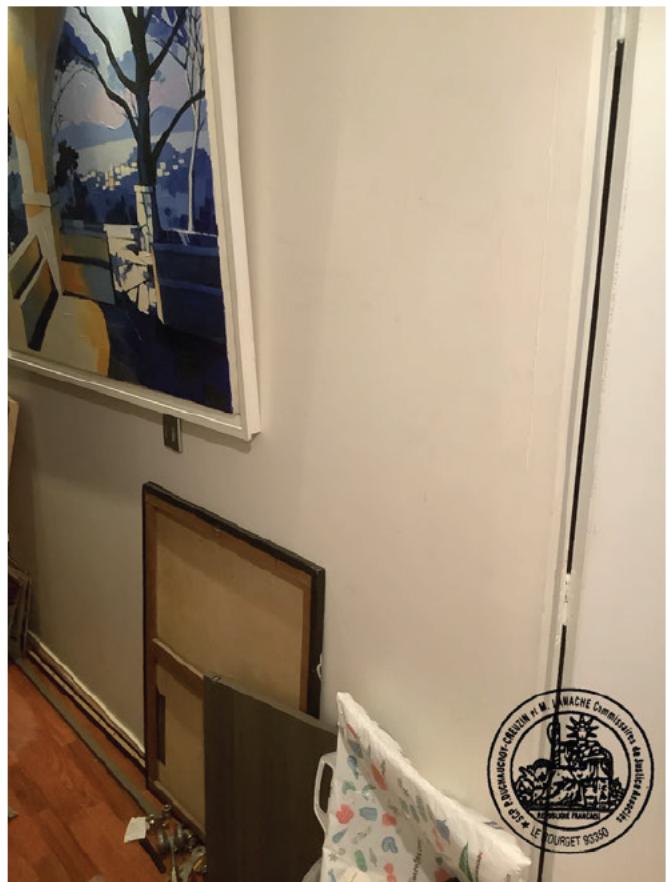
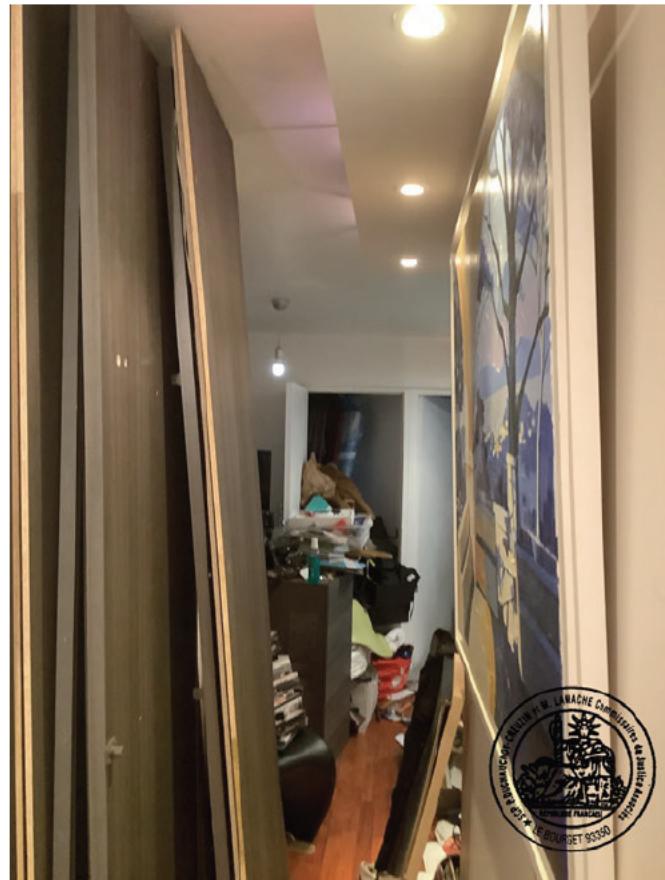
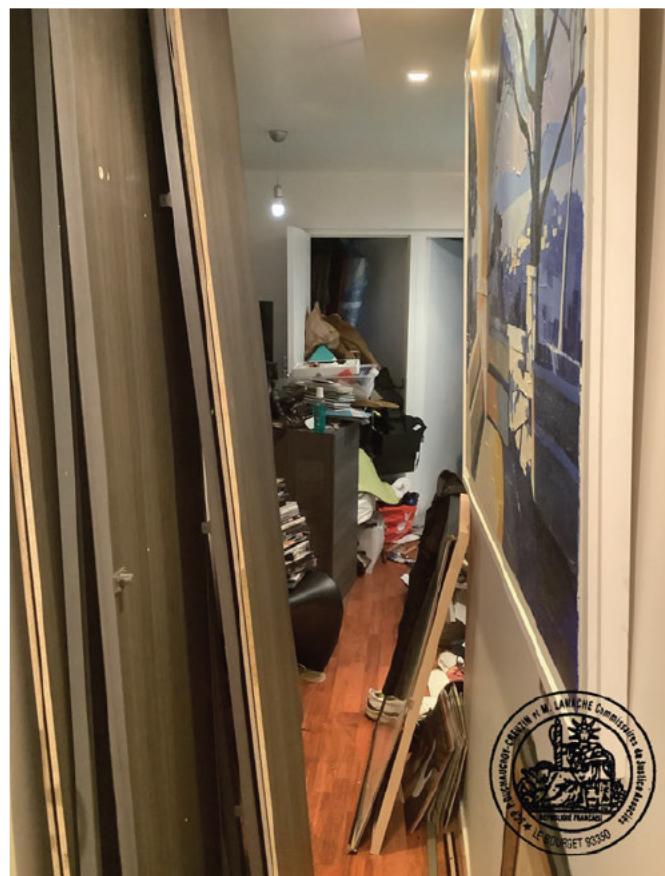
Là encore ce couloir est, comme le reste, très largement encombré par les effets de l'occupant qui ne permettent pas une vision exhaustive des revêtements et les installations.

Le sol est recouvert du même parquet flottant que dans l'entrée, ancien, mais en bon état.

Les murs sont recouverts de peinture ancienne et usagée avec des traces.
