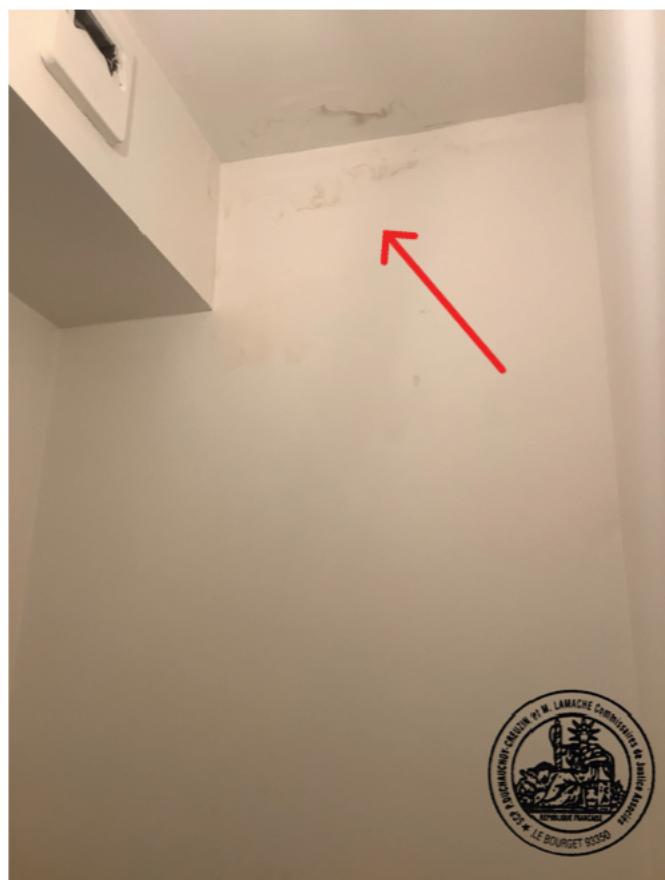
5.

Les **murs** sont recouverts de peinture en mauvais état, de couleur blanche. Il y a une trace d'infiltration sur le mur au-dessus de la cuvette des WC en limite de plafond

Le **plafond** est recouvert de peinture en mauvais état, fil, douille et ampoule. Il y a des traces d'infiltration à la verticale de la cuvette WC.

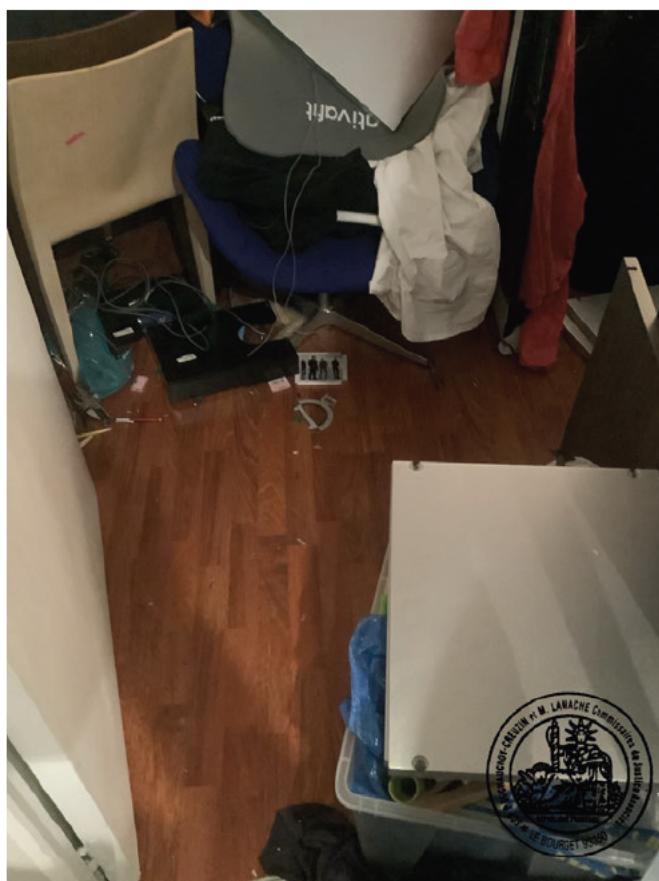
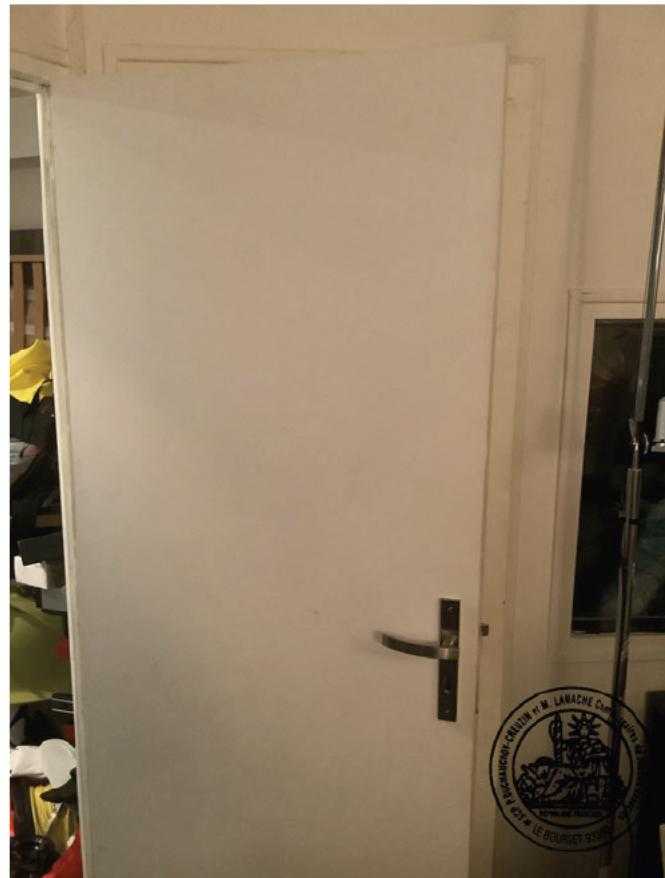
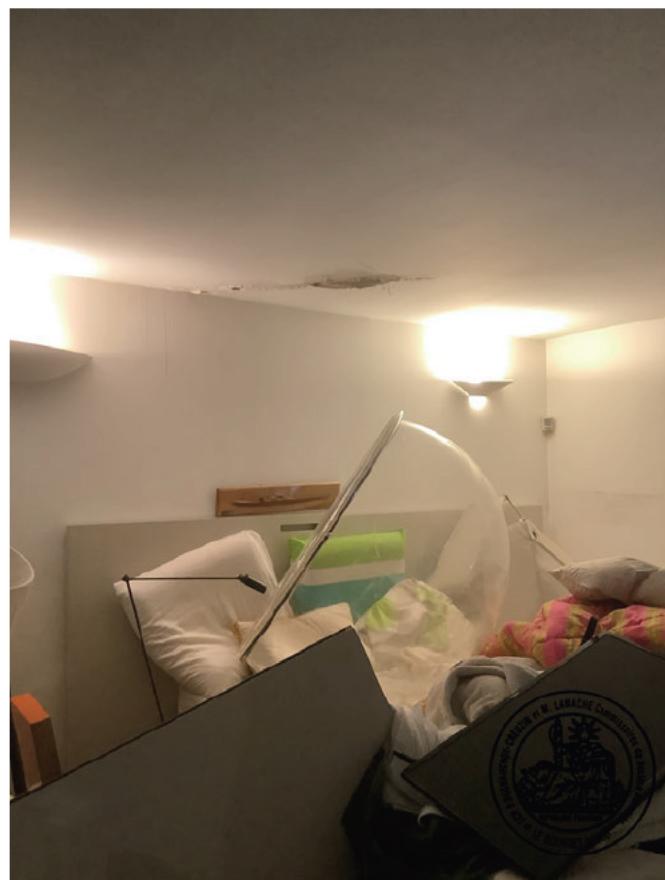
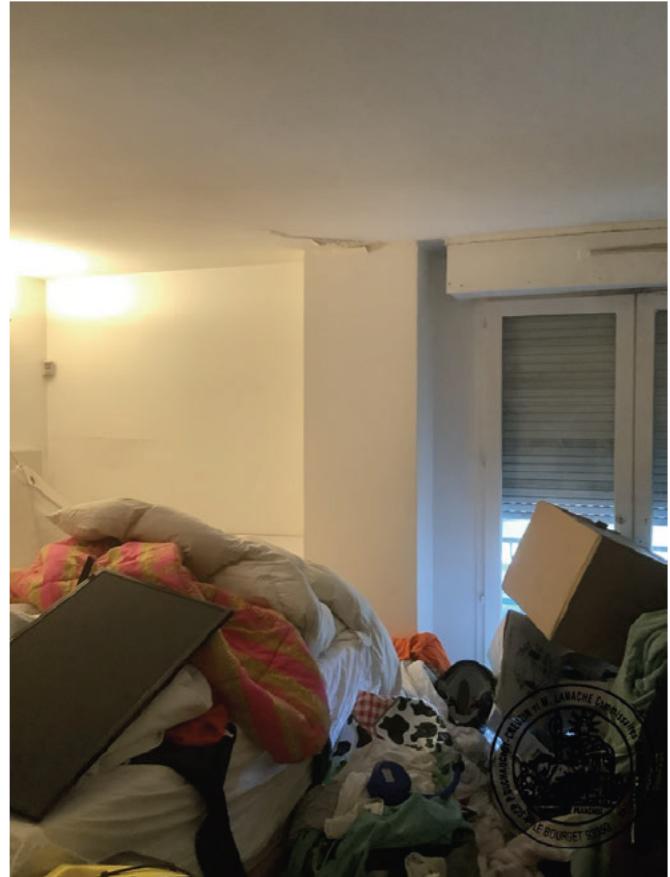
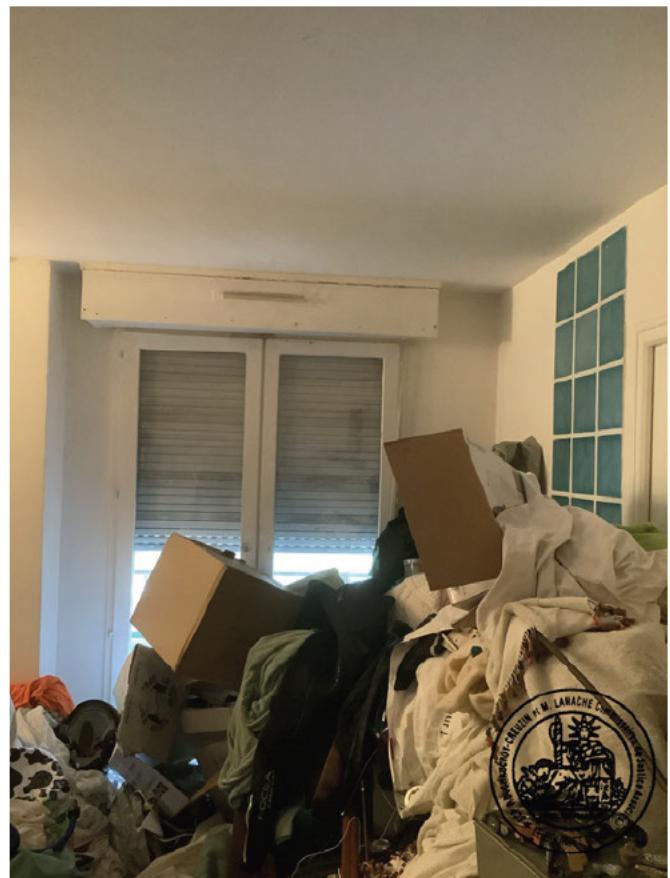
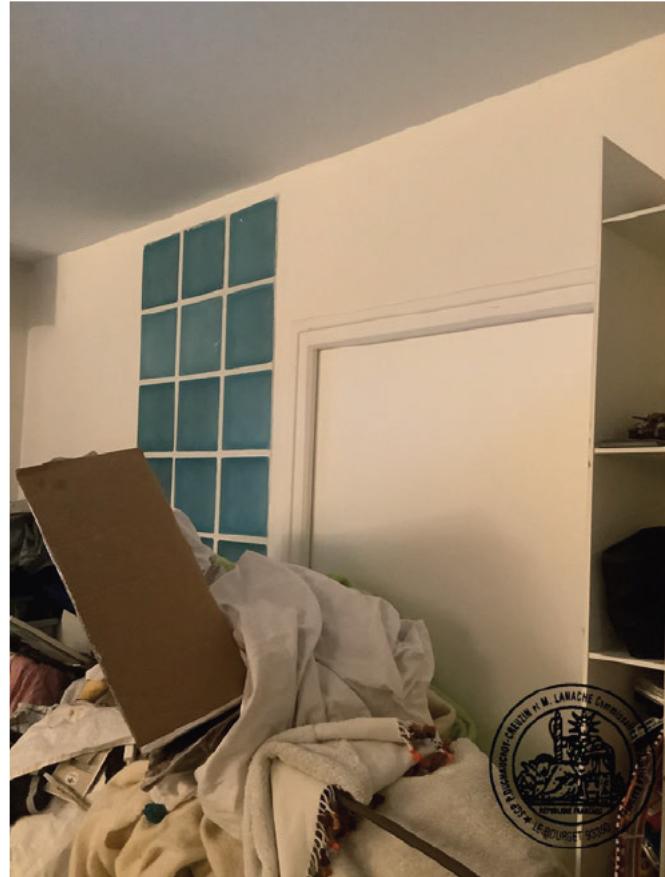
Les **murs** sont recouverts de peinture en mauvais état, applique murale. La peinture est ancienne, en très mauvais état avec des traces.

Également des coulures.

Le **plafond** est recouvert de peinture en mauvais état. La peinture du plafond est endommagé. Il y a une fissure en oblique avec des écaille Lemans et des traces de dégradation du dégât des eaux.

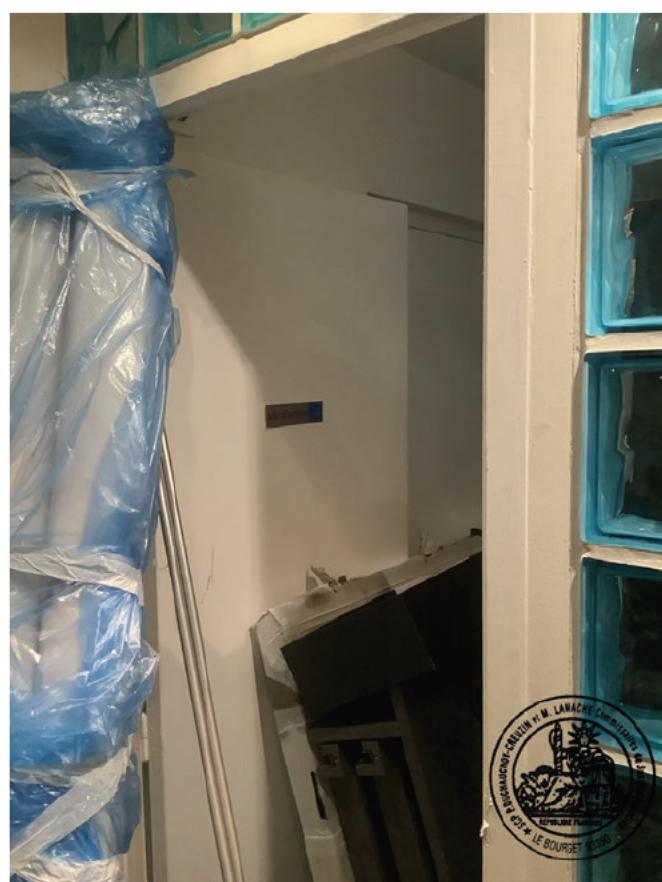
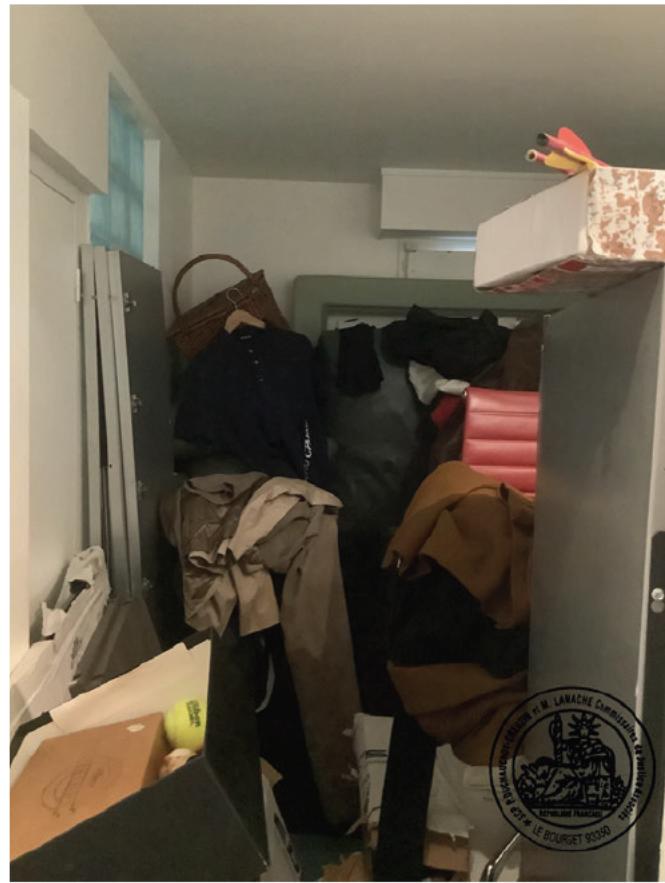
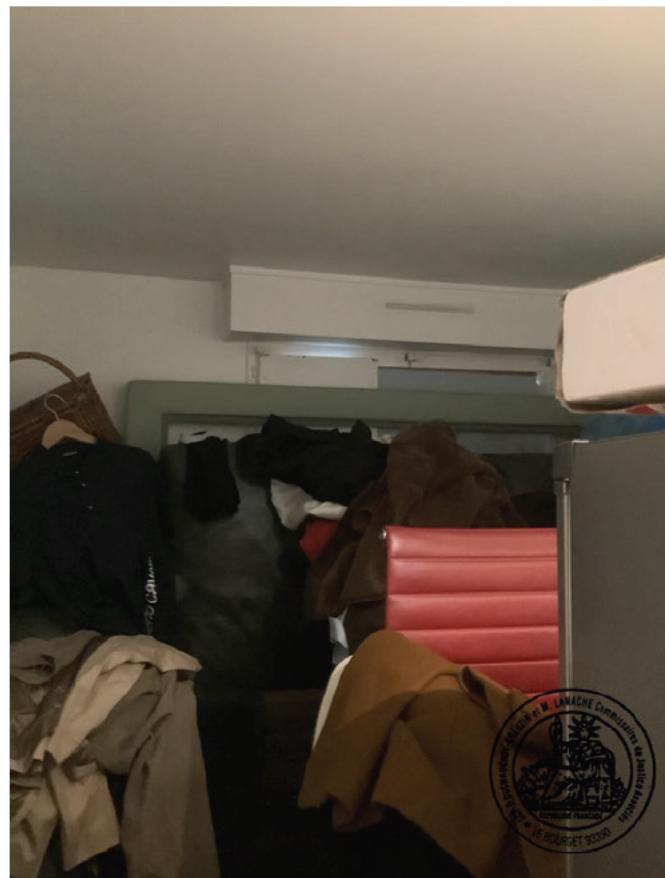
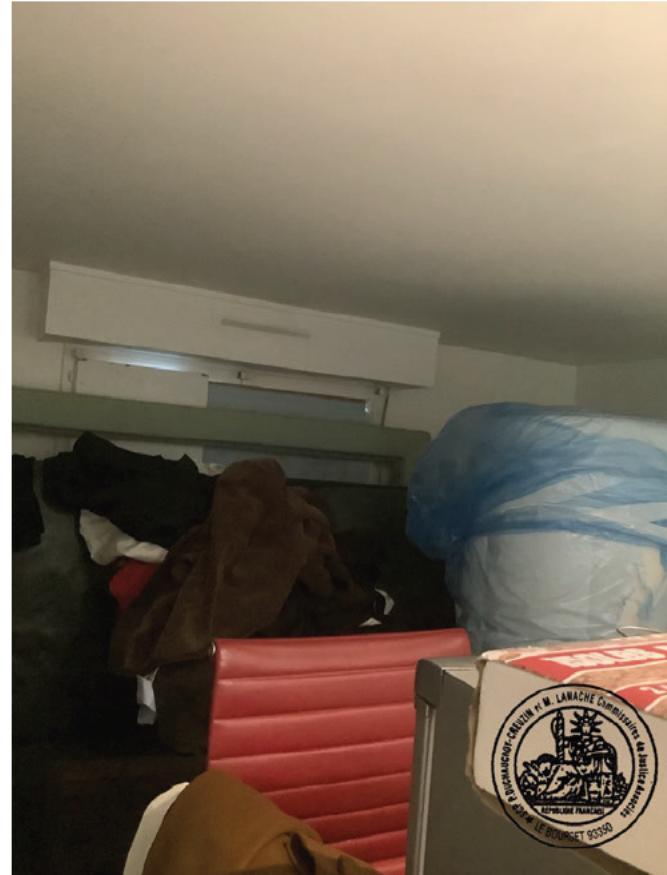
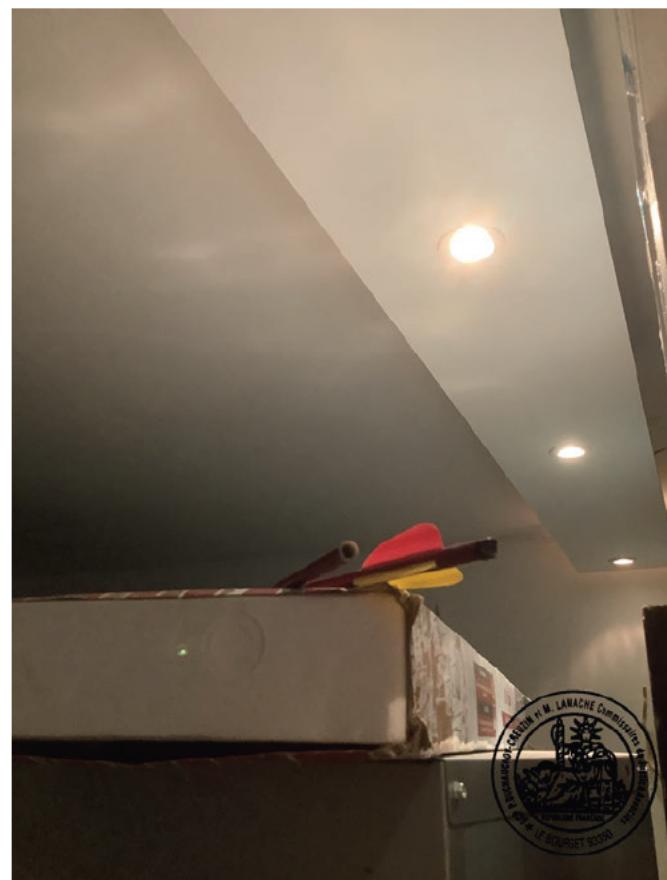
Les murs sont partiellement visible et recouvert de peinture, peinture ancienne et usagée.

L'éclairage naturel de la pièce est assuré par une porte-fenêtre en mauvais état, châssis bois, double vitrage. La porte fenêtre est inaccessible. Néanmoins je peux constater de loin qu'elle est endommagée il y a des panneaux de protection.
