ETAGE :

Référence dossier étude : 122024/3927

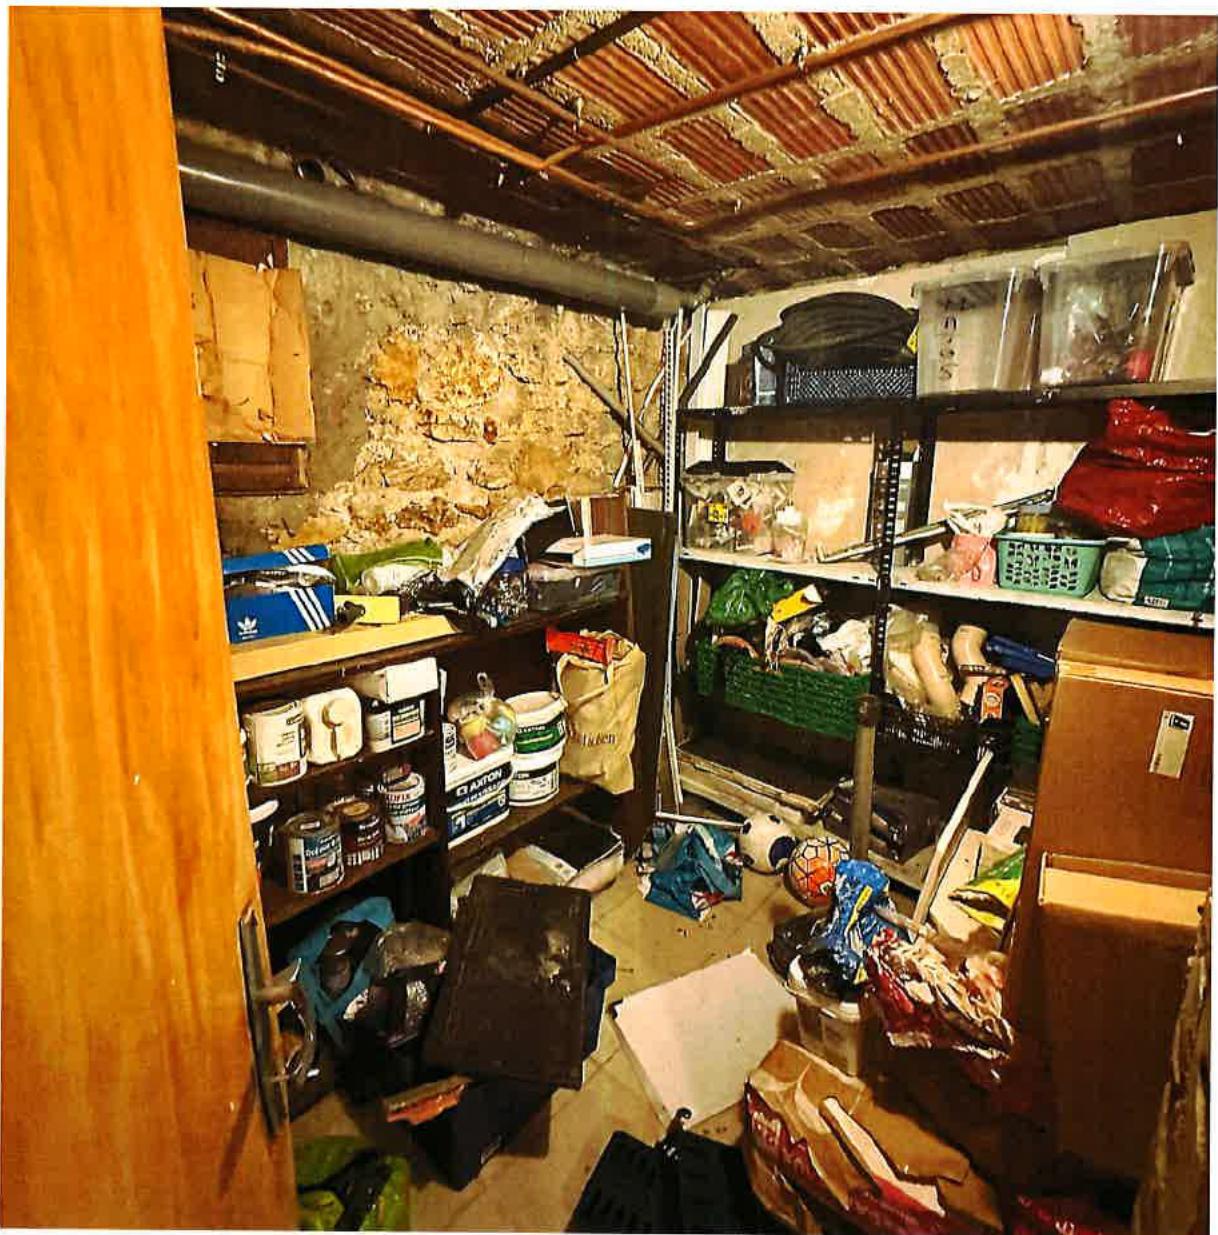
Murs : les murs sont bruts en pierre et moellons en état d'usage.

Plafond : le plafond est constitué d'un voutain en briques en état d'usage.
