PROCES-VERBAL DE DESCRIPTION

**L'AN DEUX MILLE VINGT-TROIS
ET LE DOUZE SEPTEMBRE**

Me suis rendu ce jour, **mardi 12 septembre 2023**, à CRÉTEIL (94000) 47 avenue François Mitterrand

L'appartement se situe au premier étage d'un immeuble de type R+4.

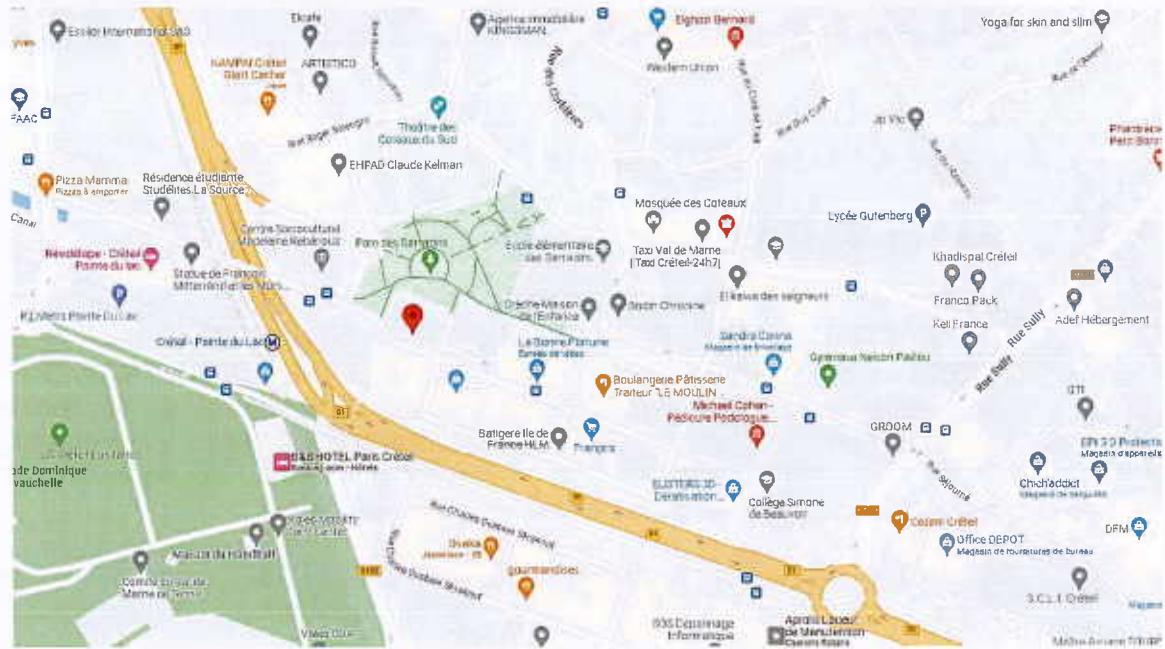
(Photographies n°1 et 2 pour une vue d'ensemble de l'immeuble)

Il dépend d'une copropriété située à seulement quatre minutes de marche de la station de métro « CRETEIL POINTE DU LAC ».
