## PROCES-VERBAL DE DESCRIPTION

L'AN DEUX MILLE VINGT-TROIS  
ET LE HUIT FEVRIER

A 9h35, me suis rendu ce jour, **mercredi 8 février 2023 à 9h30**, à VILLIERS SUR MARNE (94350) 4, allée des Deux Savoies

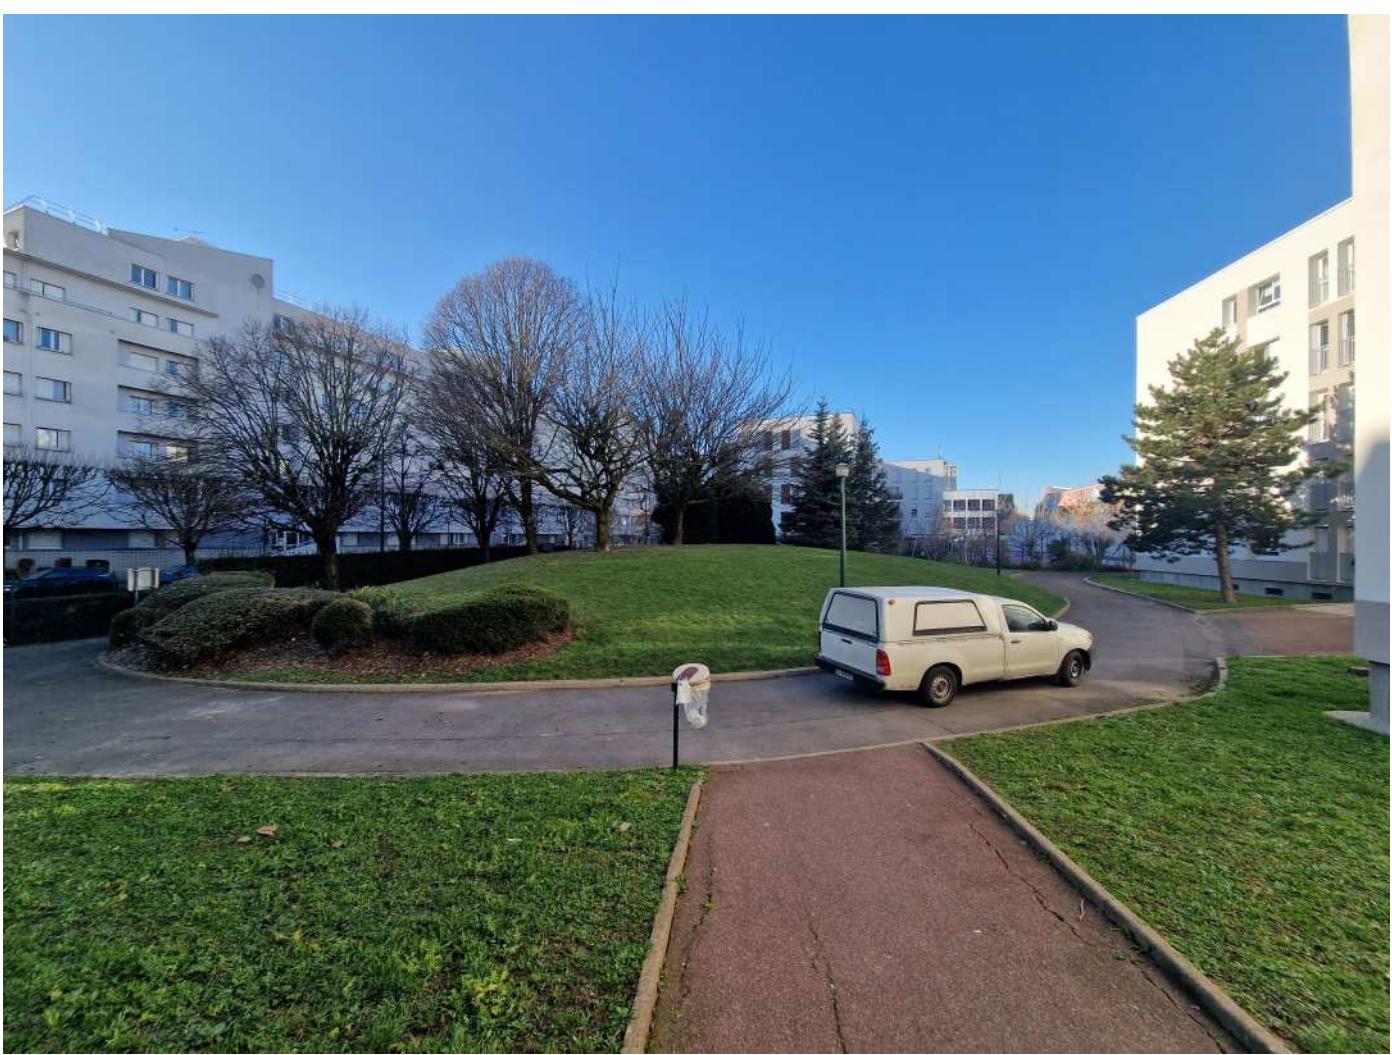
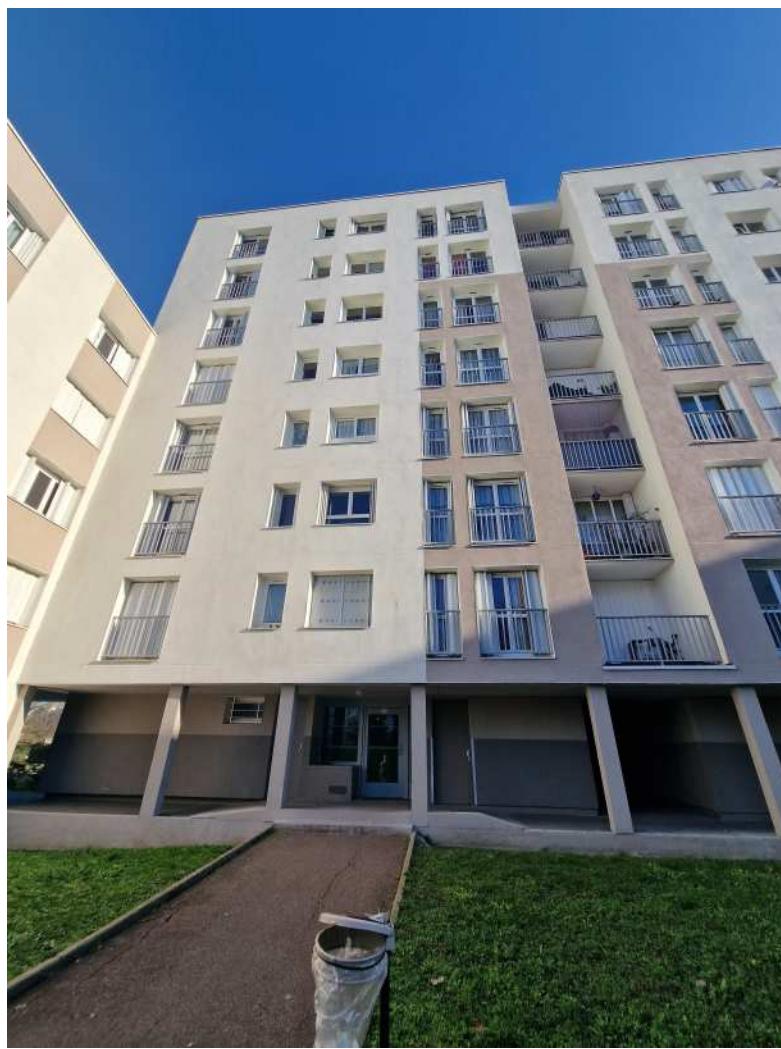
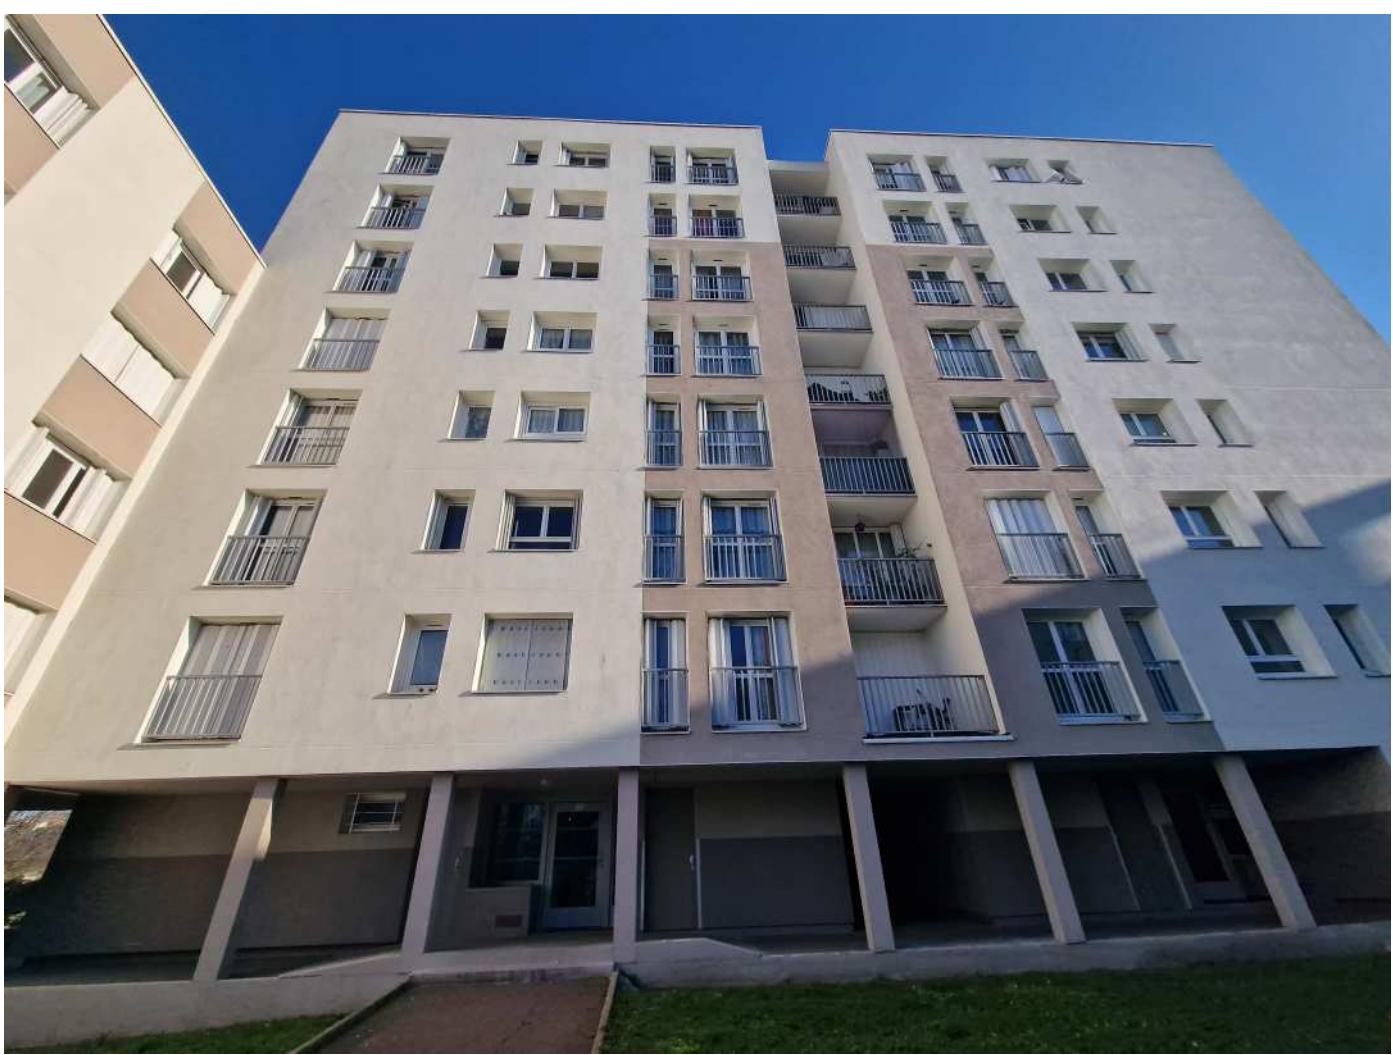
L'appartement dépend d'une copropriété arborée et bien entretenue, desservie par la ligne de bus n°306. La station « Square des Allobroges » est située au pied de la résidence.

Les immeubles composant la copropriété ont récemment fait l'objet de travaux de ravalement.

L'appartement se situe au premier étage, porte droite, d'un immeuble qui compte sept étages.

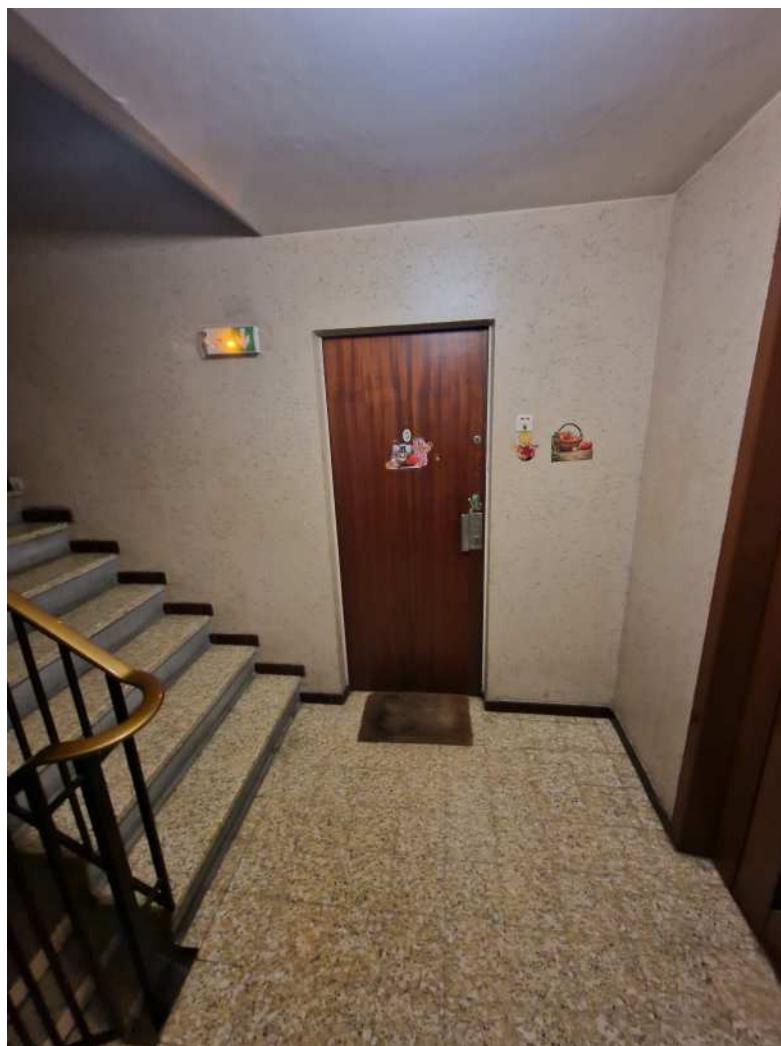
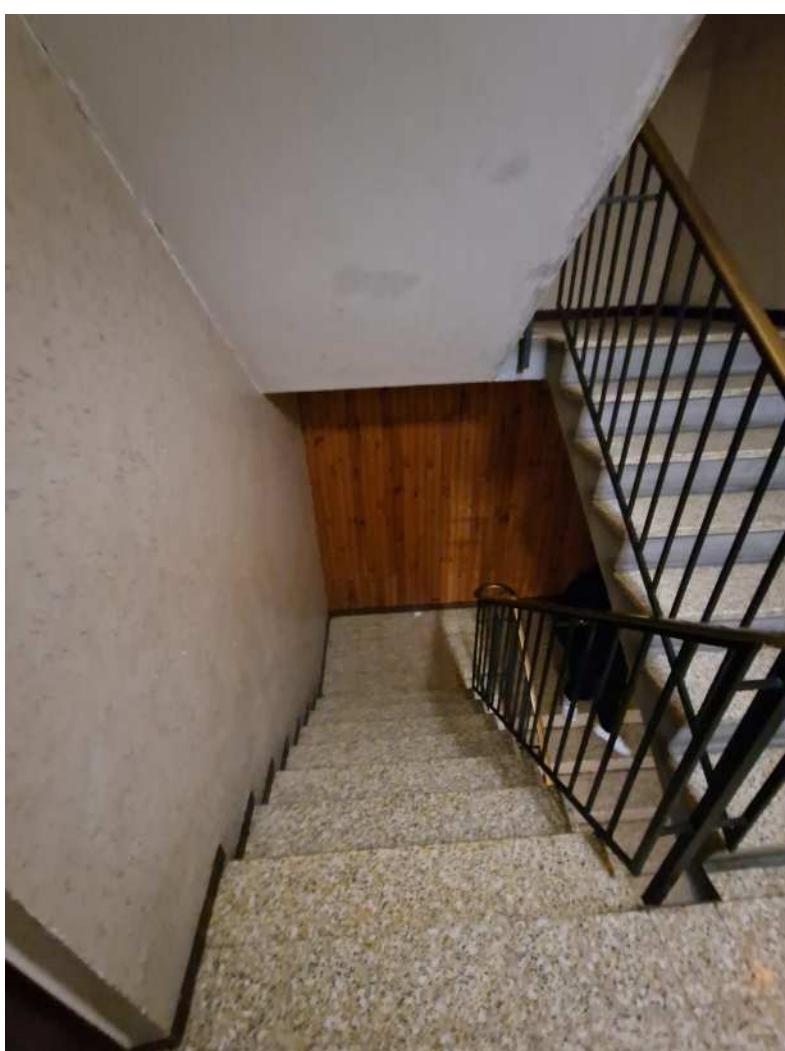
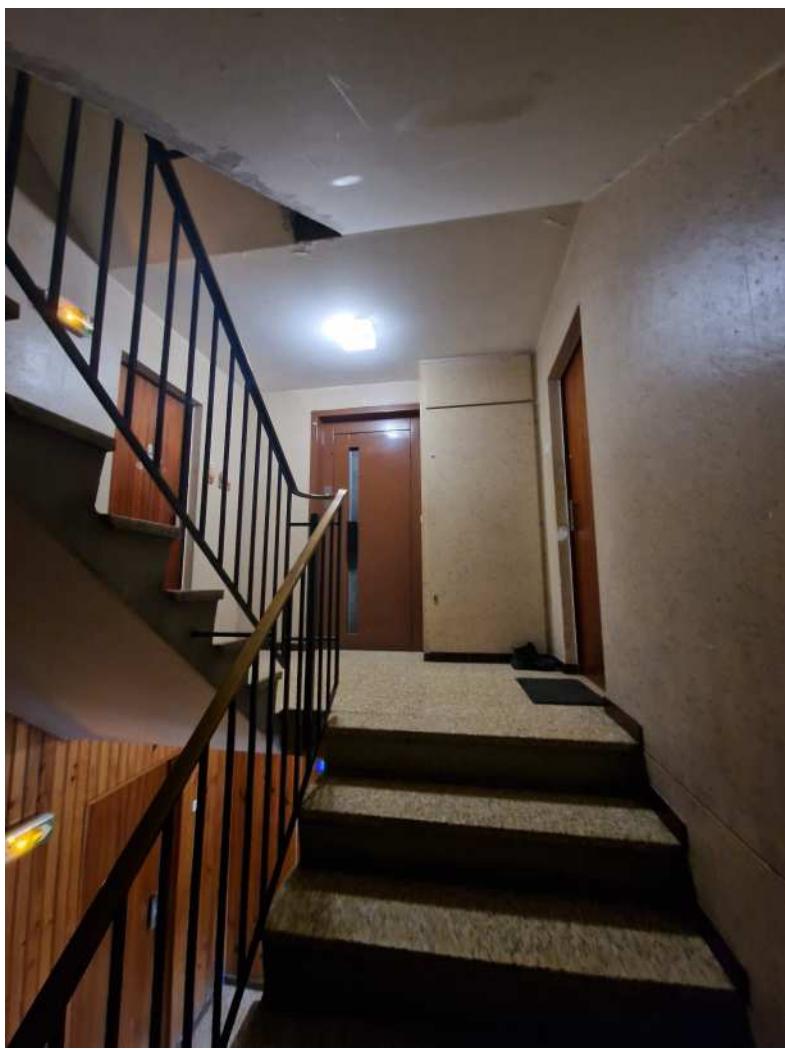
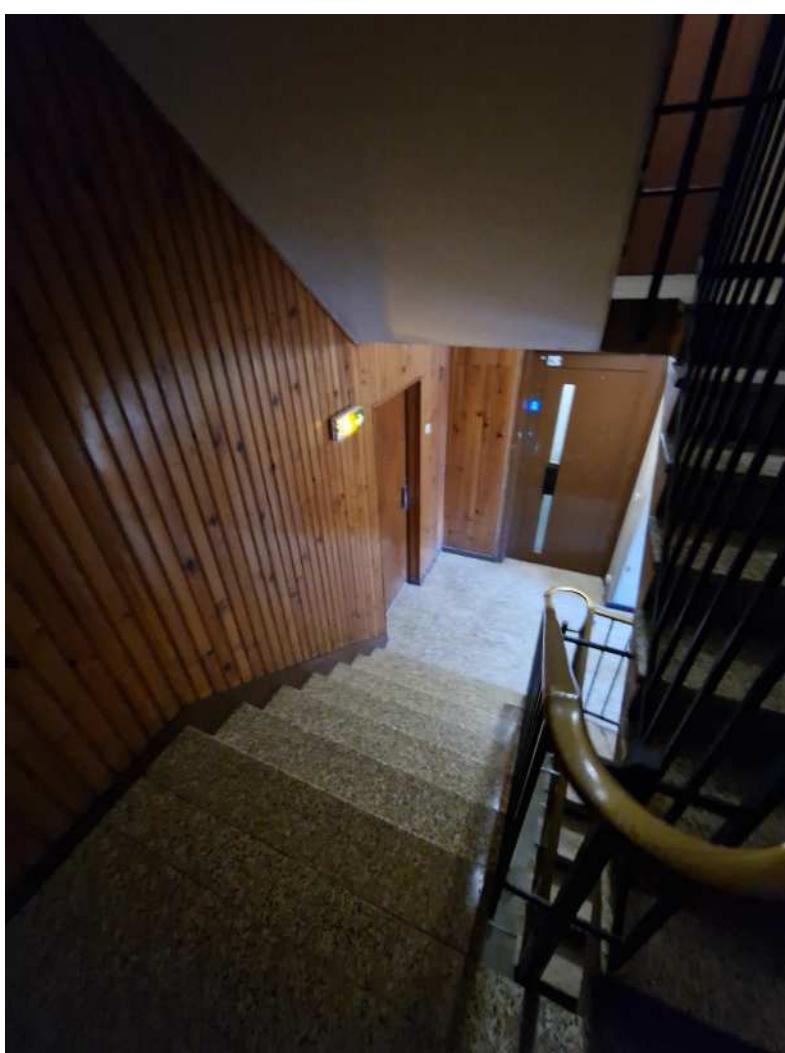
Dans les parties communes, le sol est revêtu d'un dallage en bon état.

Les espaces collectifs sont très bien entretenus.

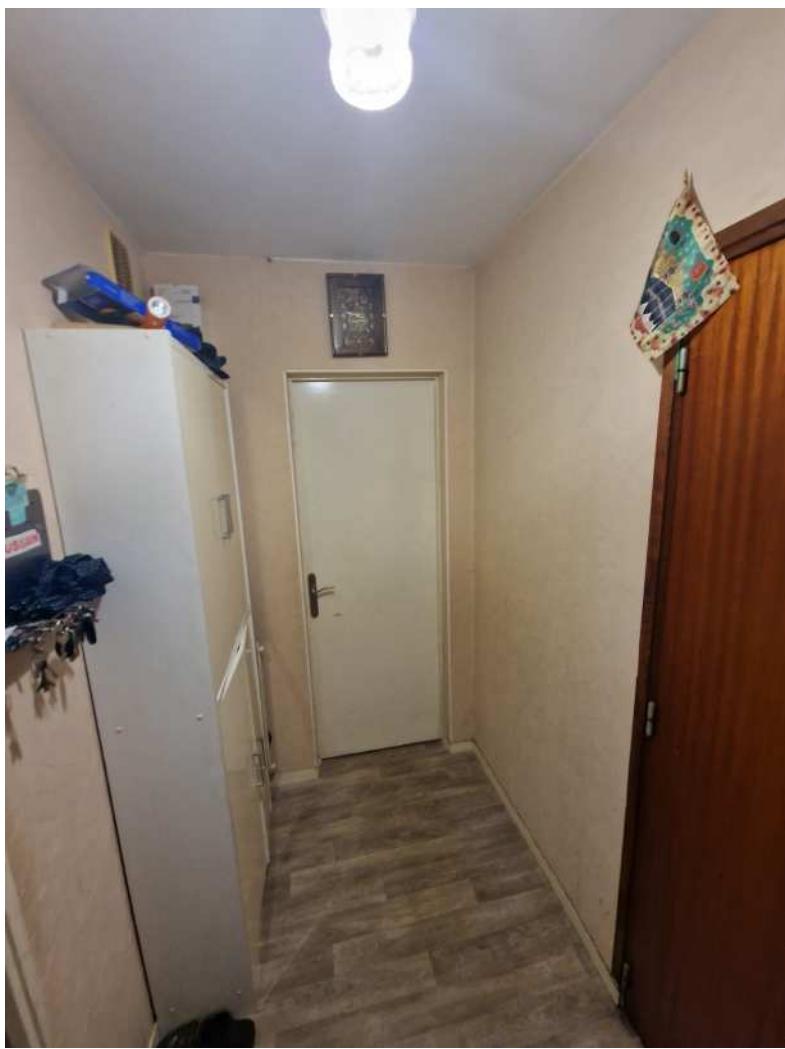
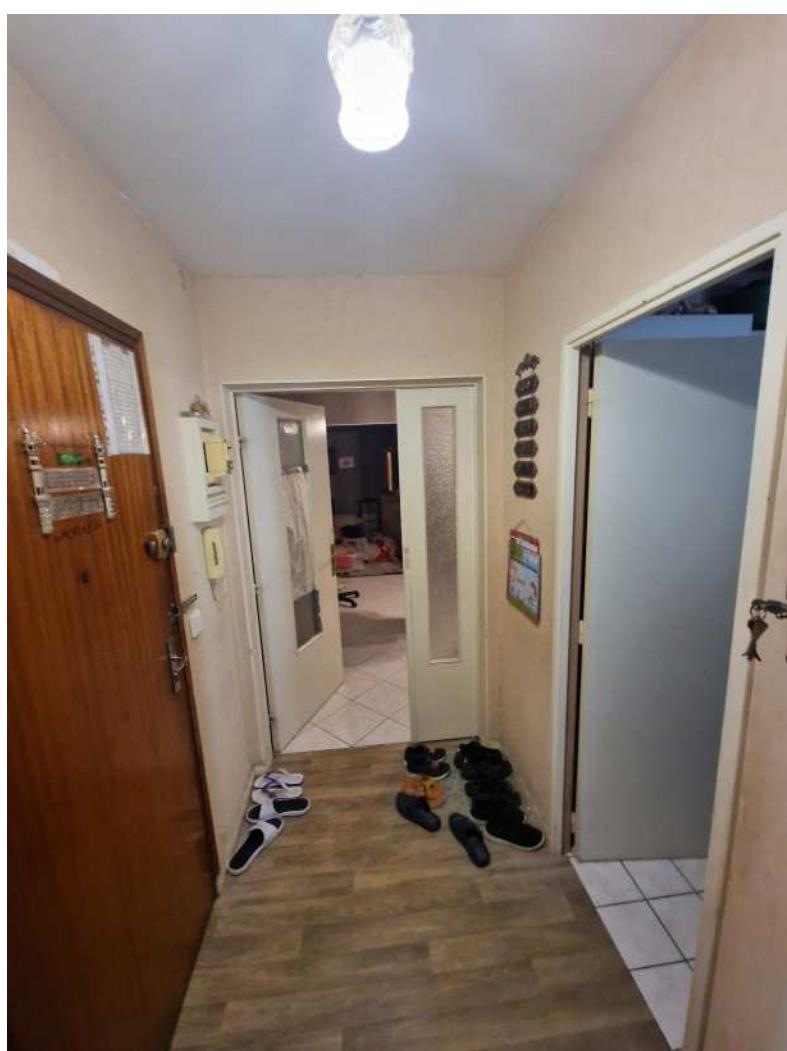
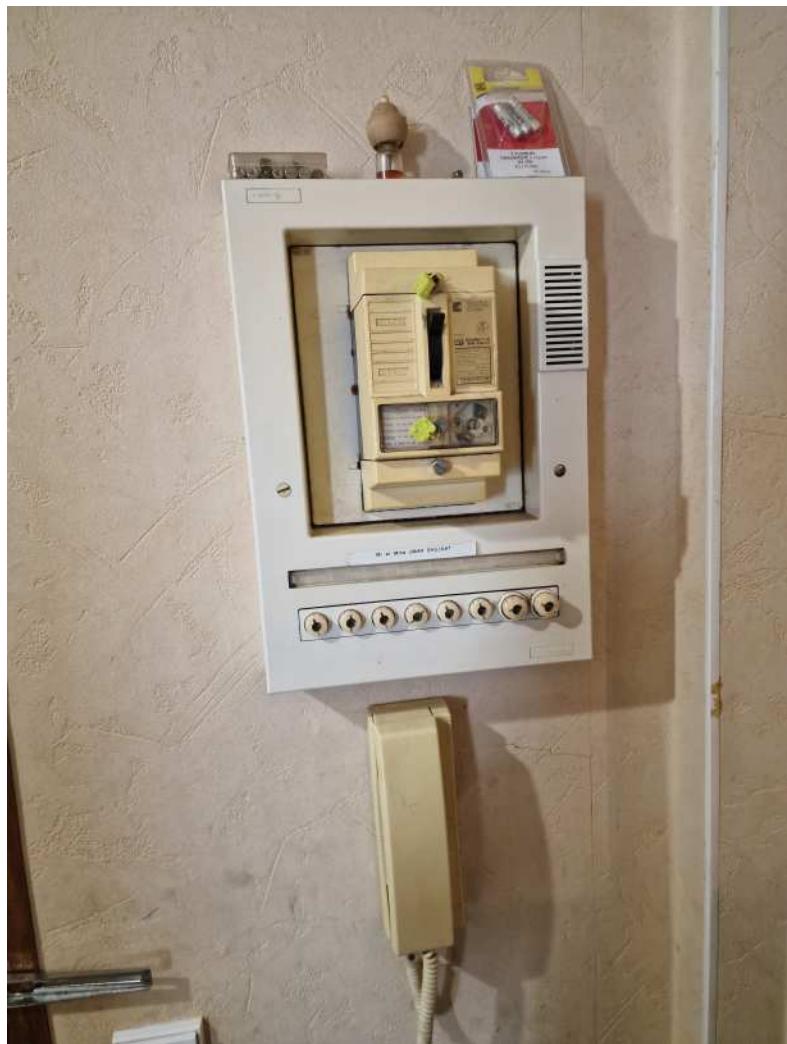
Le sol est revêtu d'un linoléum aspect parquet en état d'usage.

Les murs, toutes faces confondues, sont revêtus d'un papier peint en état d'usage.

La peinture de couleur blanche apposée au plafond est en bon état.

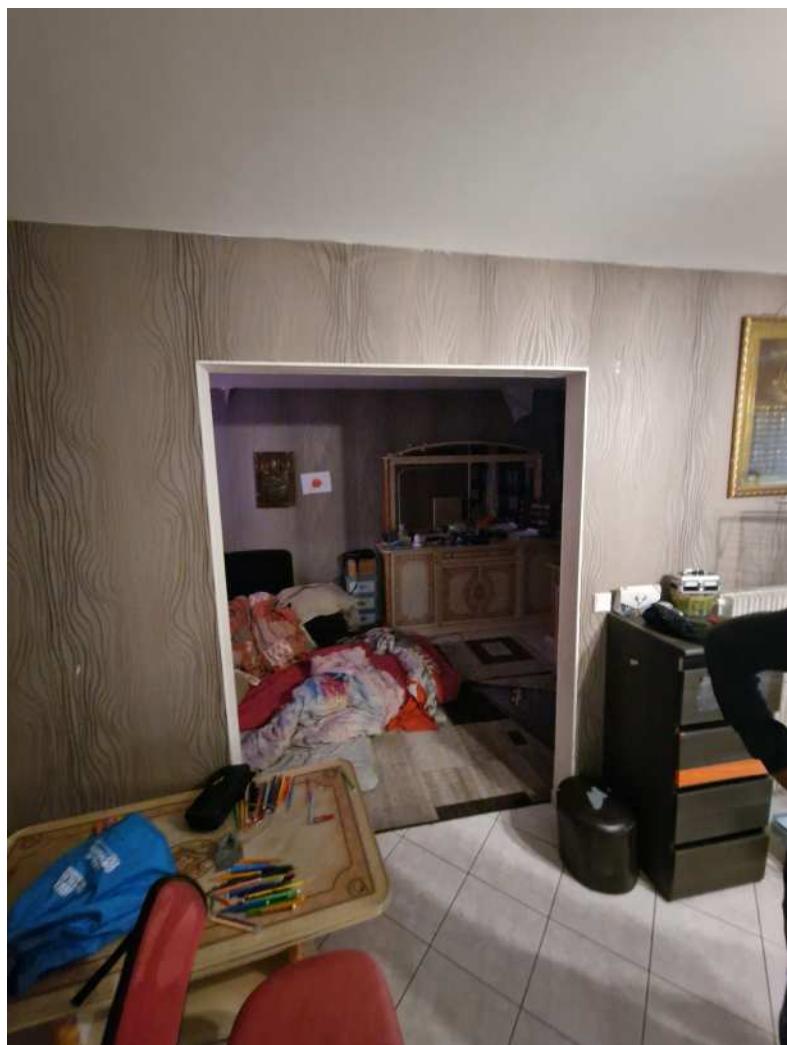
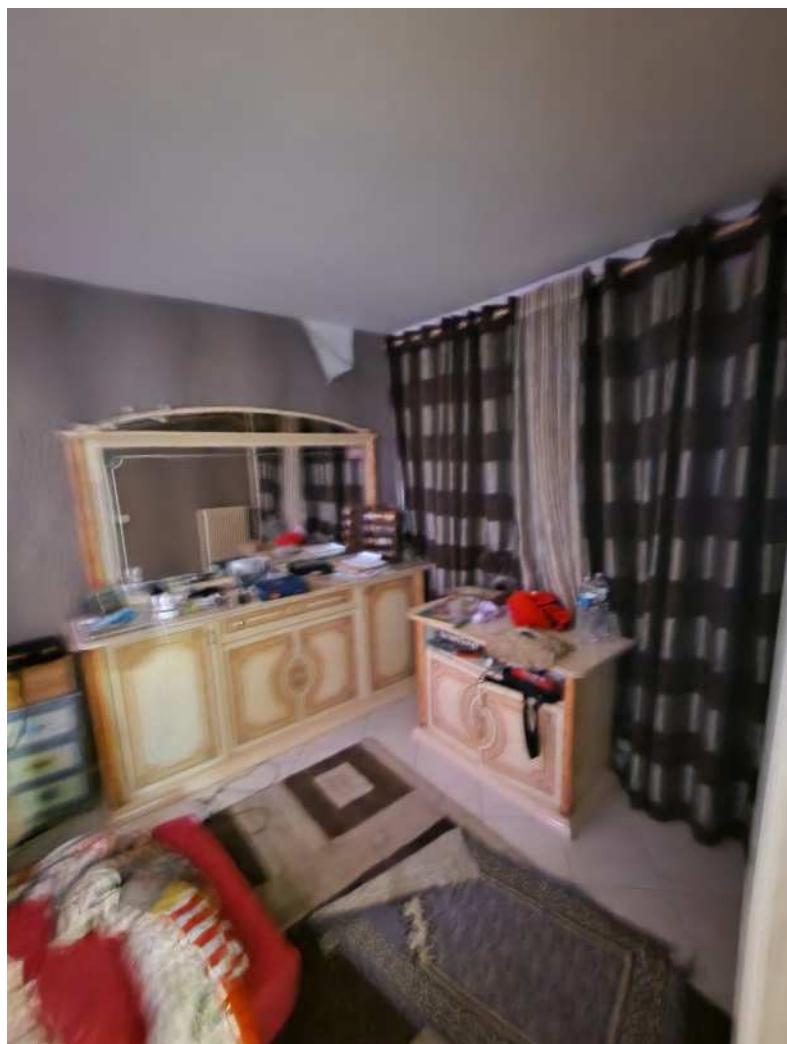
Le sol est revêtu d'un carrelage de couleur blanche en très bon état.

Les murs, toutes faces confondues, sont revêtus d'un papier peint en bon état.

Les châssis vitré fixes autour de la porte-fenêtre sont en très bon état.

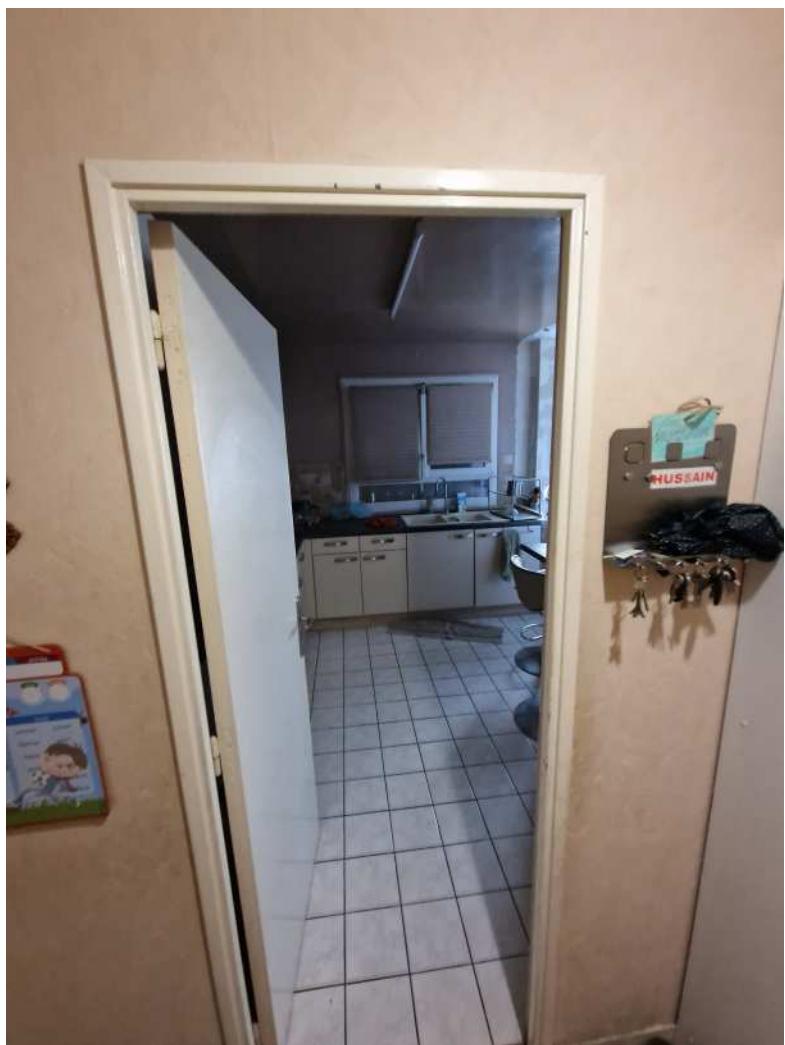
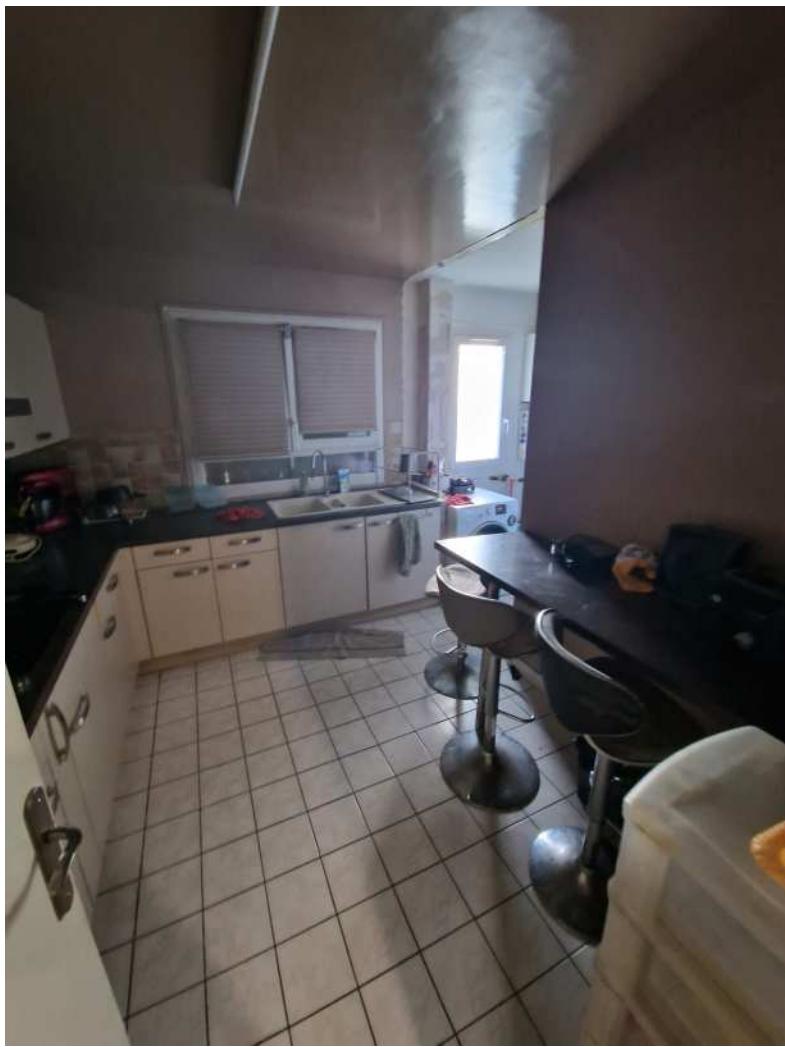
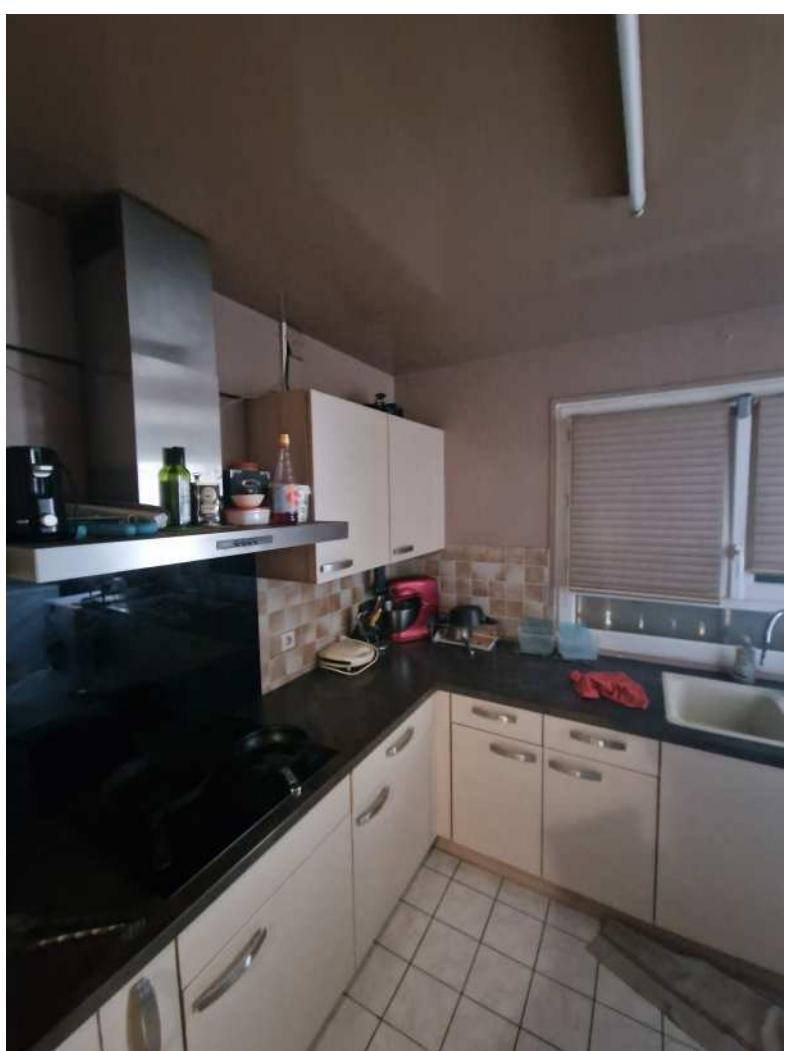
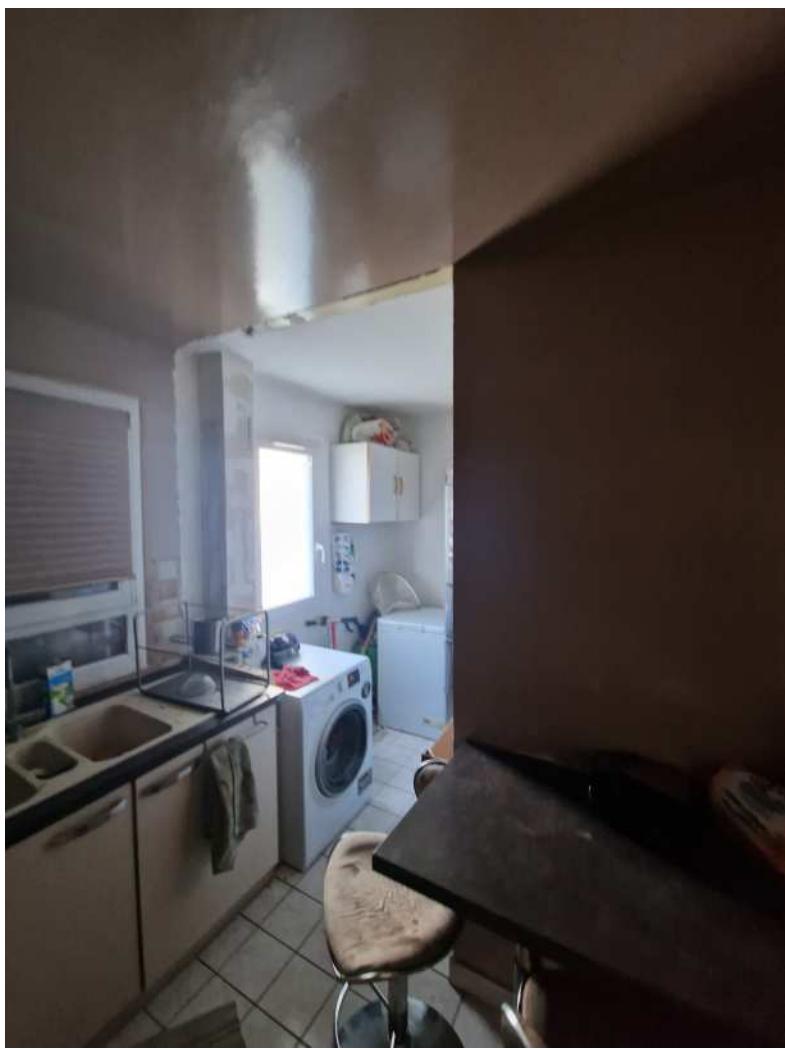
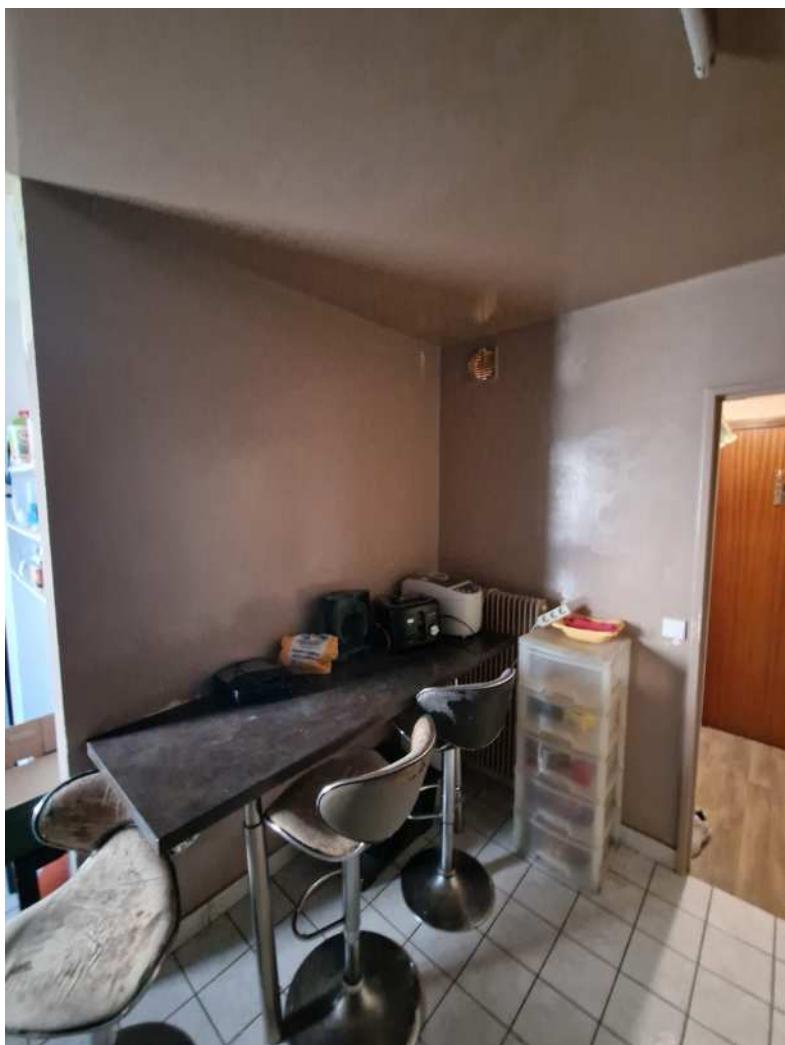
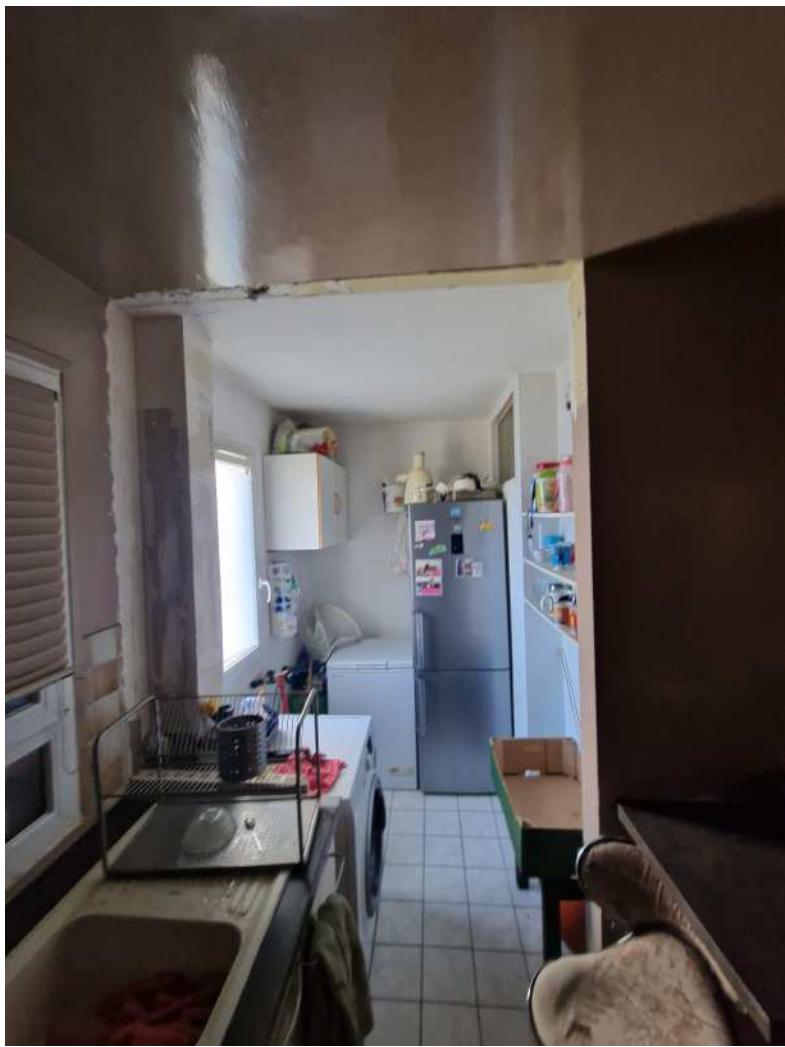
Le sol est revêtu d'un carrelage de couleur claire en très bon état.

Les murs, toutes faces confondues, sont revêtus d'une peinture de couleur taupe en très bon état.

Sur la droite, une ouverture est visible.

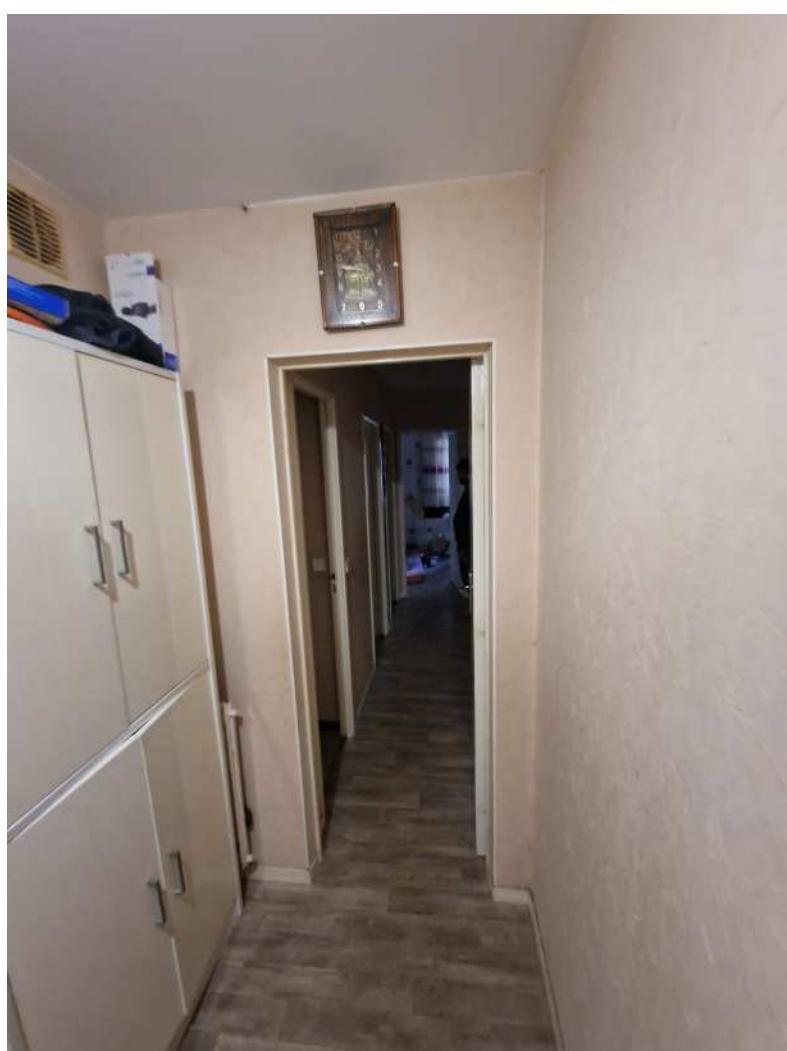
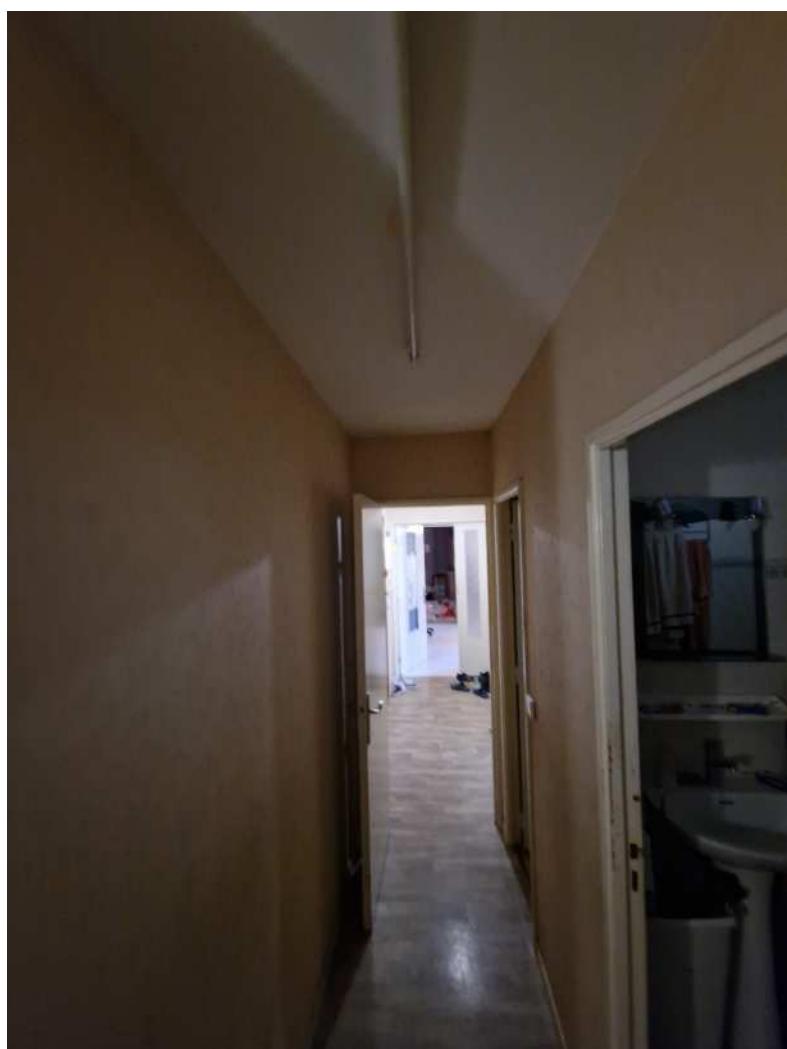
Le sol est revêtu d'un parquet en bon état.

Les murs, toutes faces confondues, sont revêtus d'un papier peint en très bon état.

La peinture de couleur blanche apposée au plafond est en très bon état.
