PROCES-VERBAL DE DESCRIPTION

**L'AN DEUX MILLE VINGT CINQ
LE QUATORZE FEVRIER**

Certifie m'être transporté ce jour à 09 heures 00 sis 27 rue Nanteuil 93110
ROSNY-SOUS-BOIS cadastré section AG n°189

Il s'agit d'un appartement dans le bâtiment C lot 201 accessible depuis la contre-allée sis 27 rue Nanteuil 93110 ROSNY-SOUS-BOIS cadastré section AG n°189 lieudit 27 rue Nanteuil cadastré section AG n°298, lieudit 4 rue Jules Ferry cadastré section AG n° 302

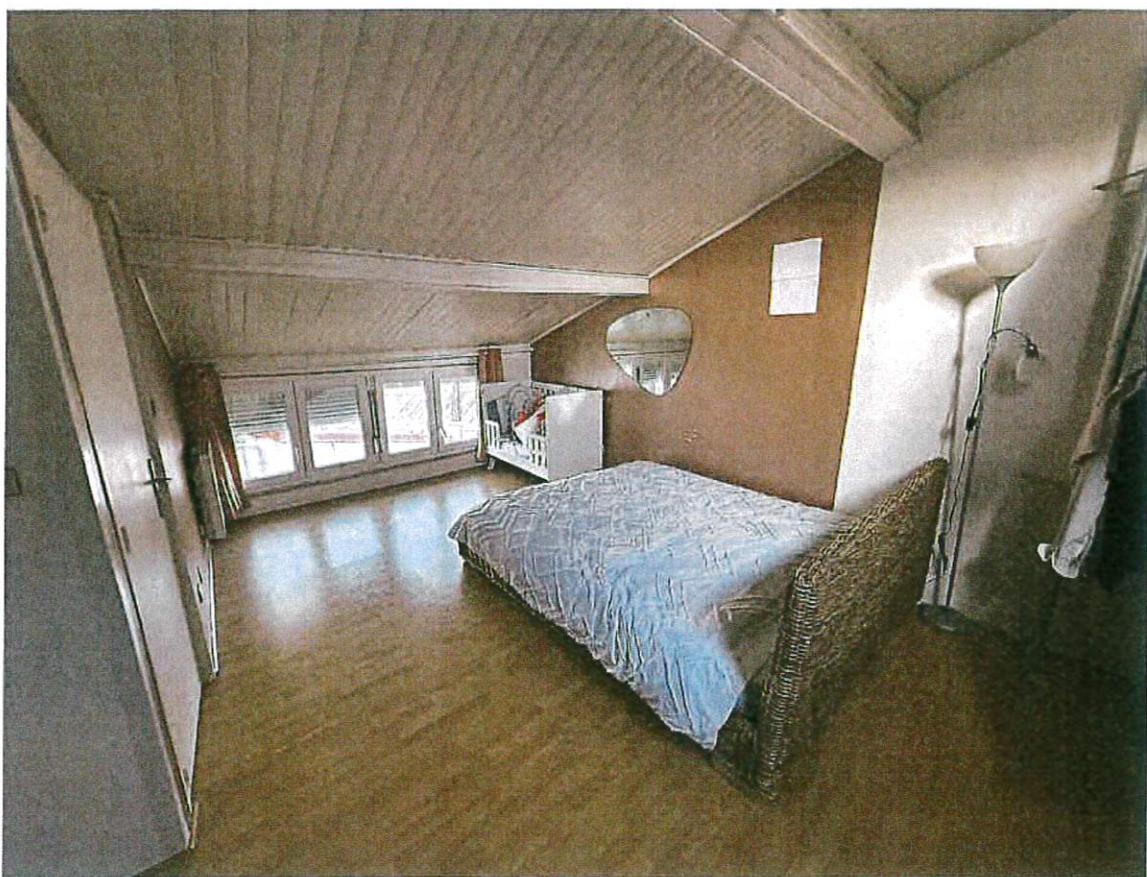
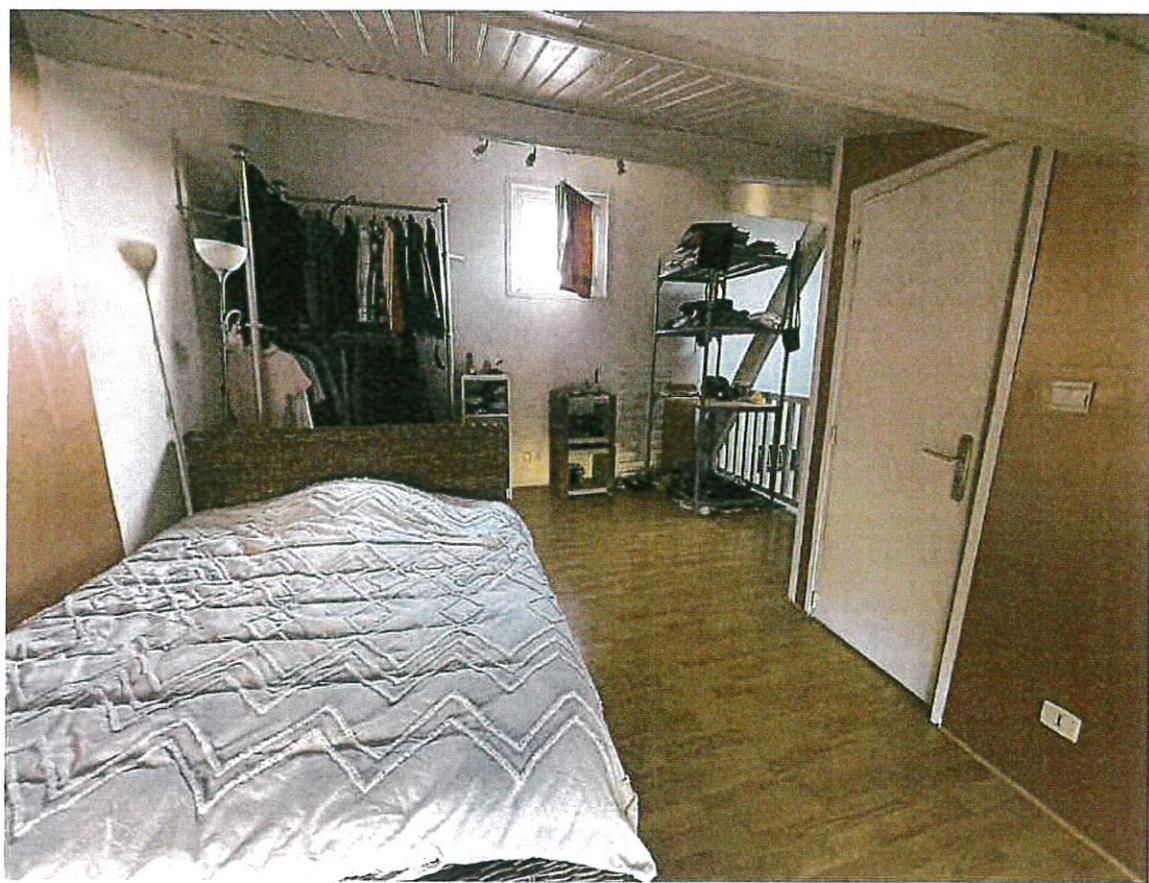
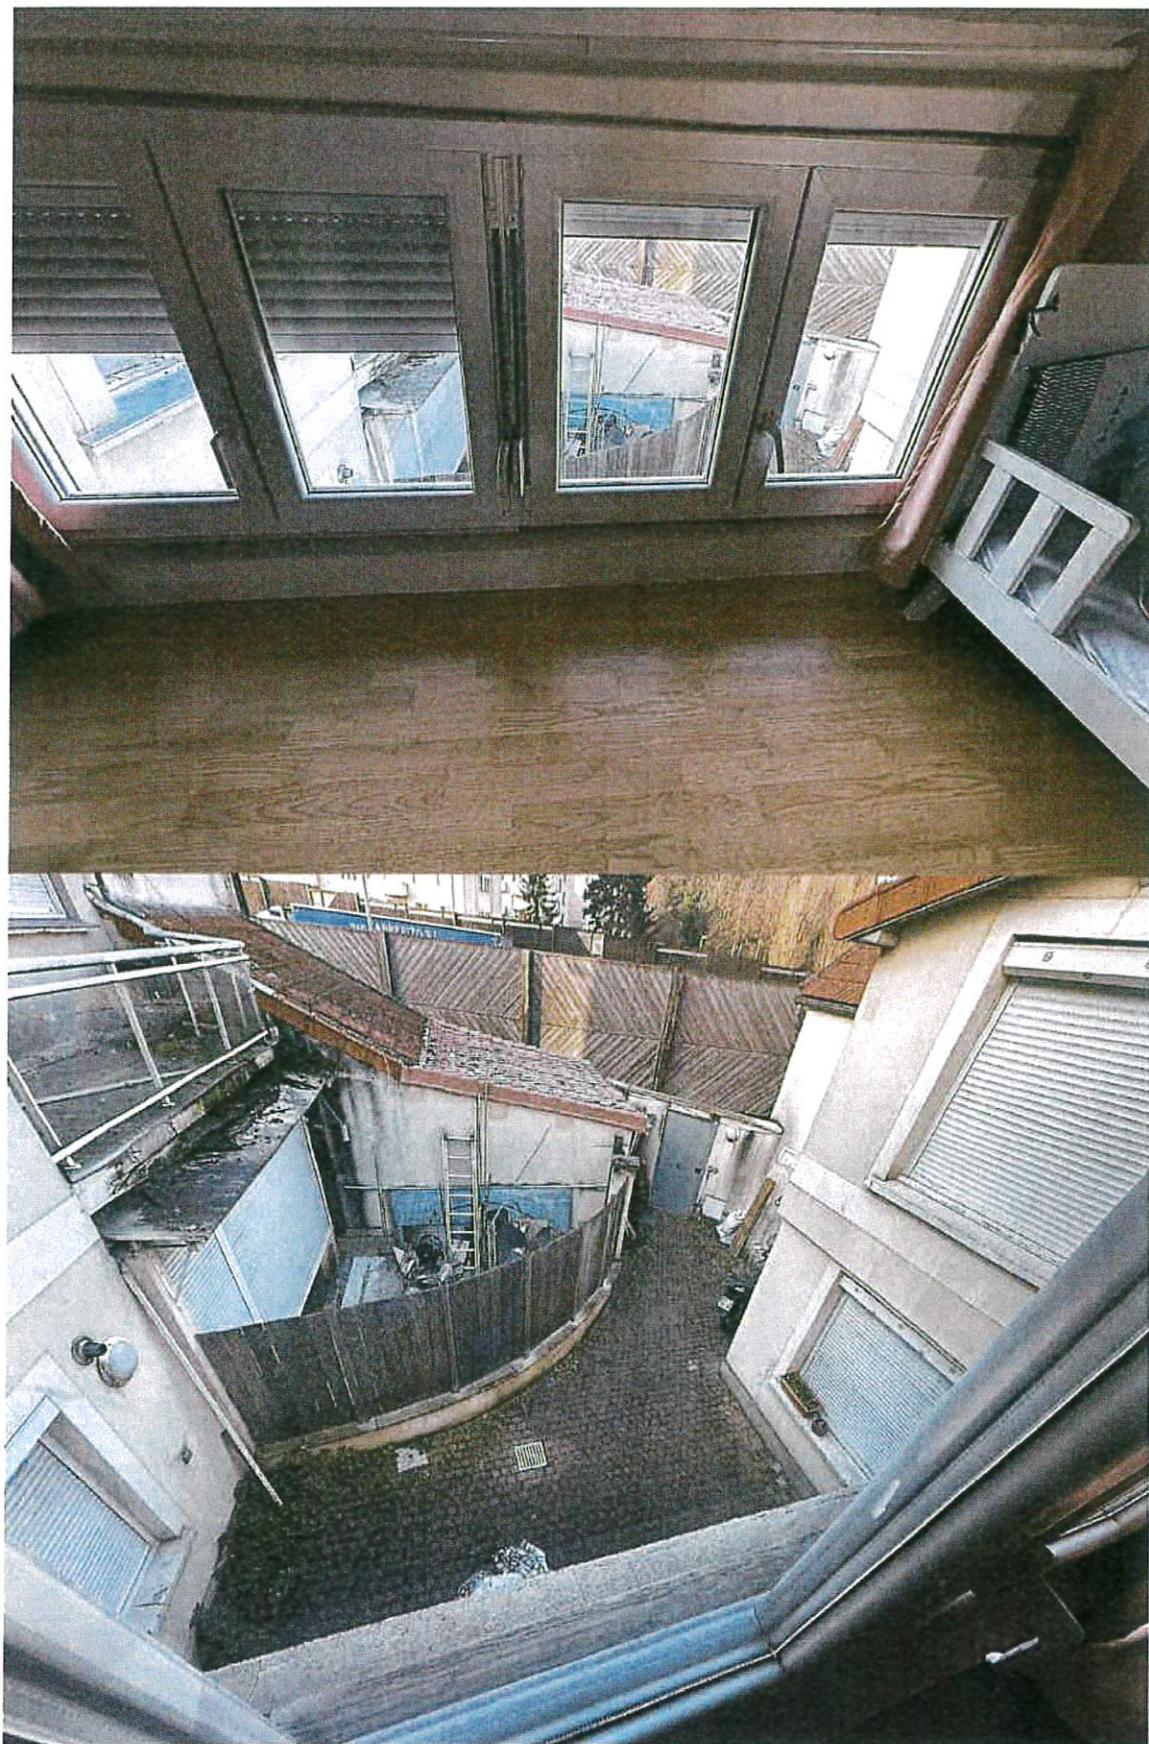
Sur arrière sur rue de Nanteuil : présence d'une fenêtre simple vantail ouvrante double vitrage en PVC se trouvant en partie haute du mur avec grille de sécurité métallique en état d'usage.

Généralités et équipements : présence de deux radiateurs.
