PROCÈS-VERBAL DE DESCRIPTION

Dans un immeuble à Paris 17e arrondissement, 77, avenue de Clichy :

- o Le lot numéro 8, dans le bâtiment sur cour, au premier étage, couloir de gauche, porte au fond du couloir, un appartement comprenant une entrée, une cuisine, une salle à manger, une chambre, une salle d'eau et d'une cabine de w.c.

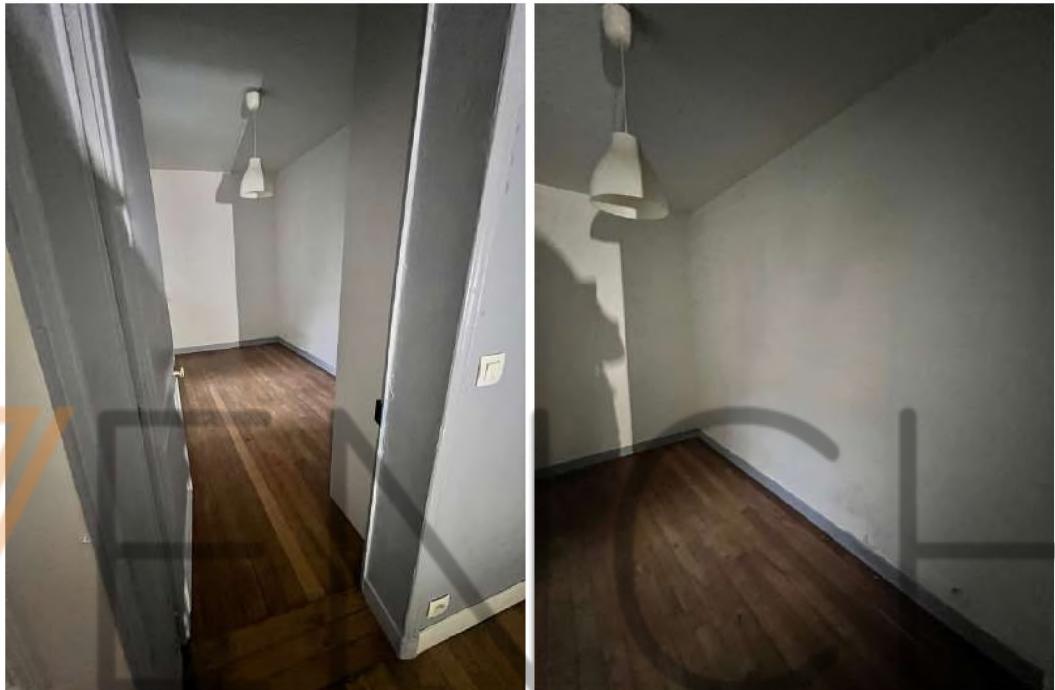
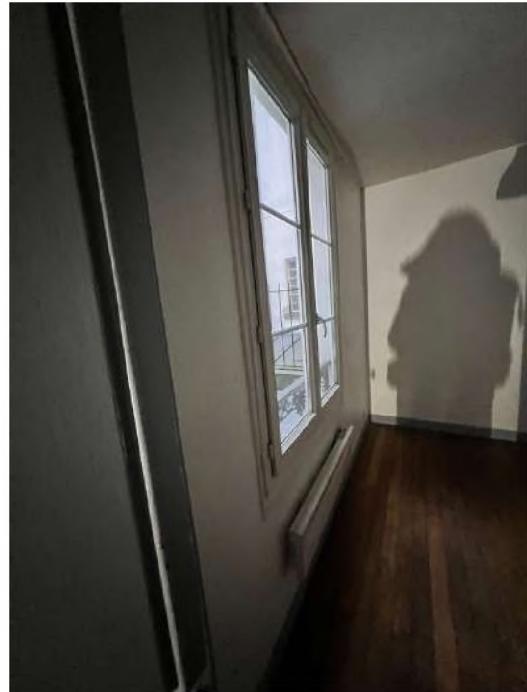
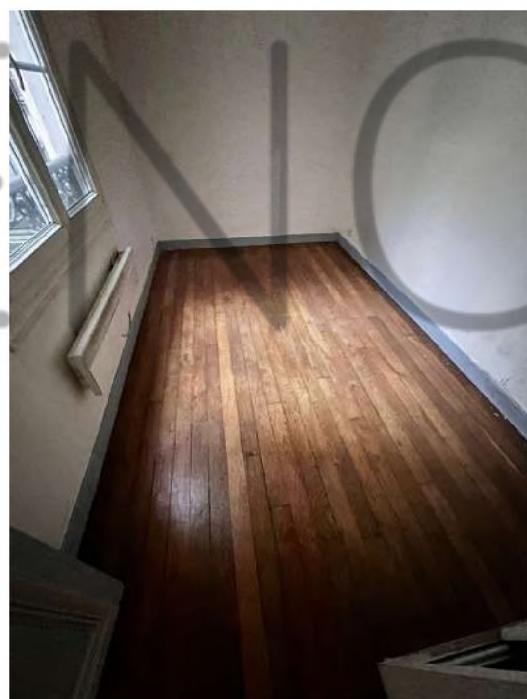
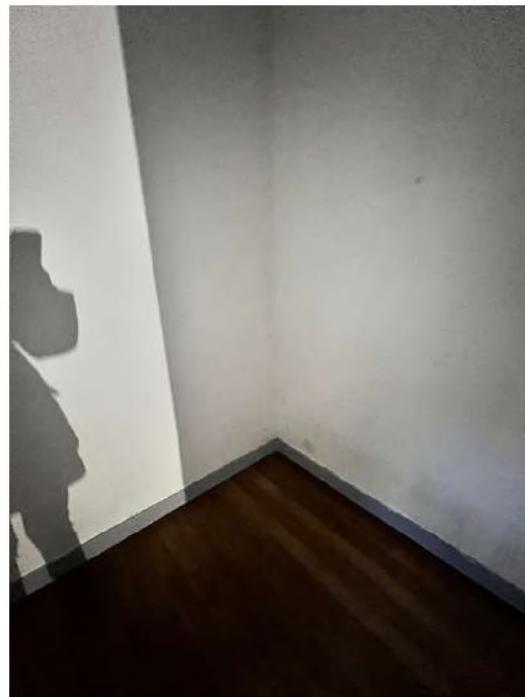
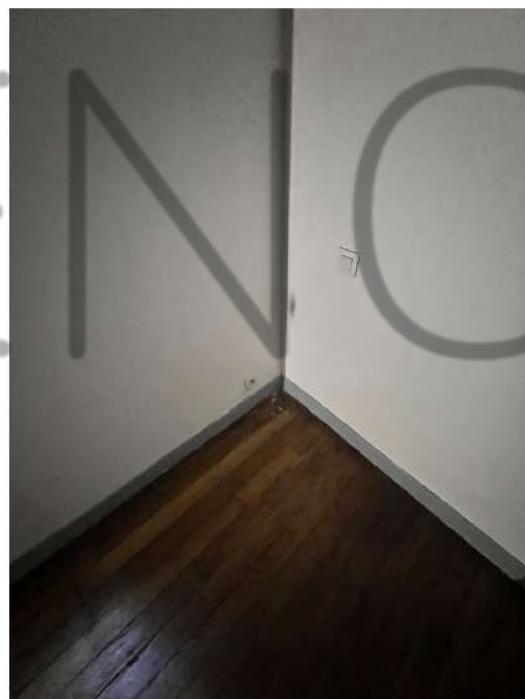
Petite chambre en enfilade

L'éclairage naturel est assuré par une fenêtre à double battant, double vitrage clair intact, avec huisseries en PVC.

Les murs et le plafond sont recouverts de peinture.

Le sol est revêtu de parquet identique au reste de l'appartement.

Il existe un placard intégré, aménagé d'étagères et agencé en penderie.
