# **PROCÈS-VERBAL DESCRIPTIF**

**L'AN DEUX MILLE VINGT-CINQ ET LE QUINZE JANVIER  
DE 10H00 A 11H50**

Dans un immeuble sis 17-17 bis – 19 rue Danton et 56-58 avenue de Fontainebleau à 94270 Le Kremlin-Bicêtre

**Appartement au 9<sup>ème</sup> étage – porte droite :**

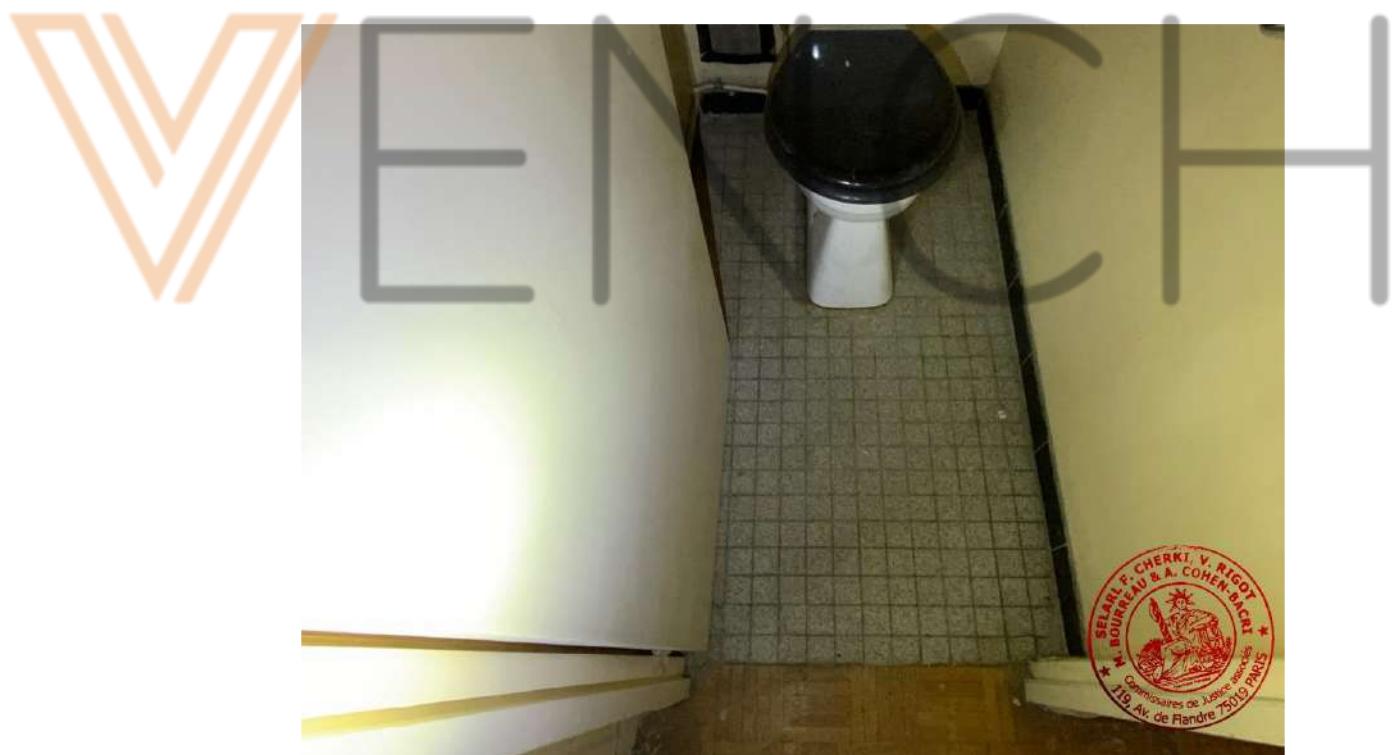
Photographie n°39.

Je note au plafond d'importantes traces et points de moisissure.

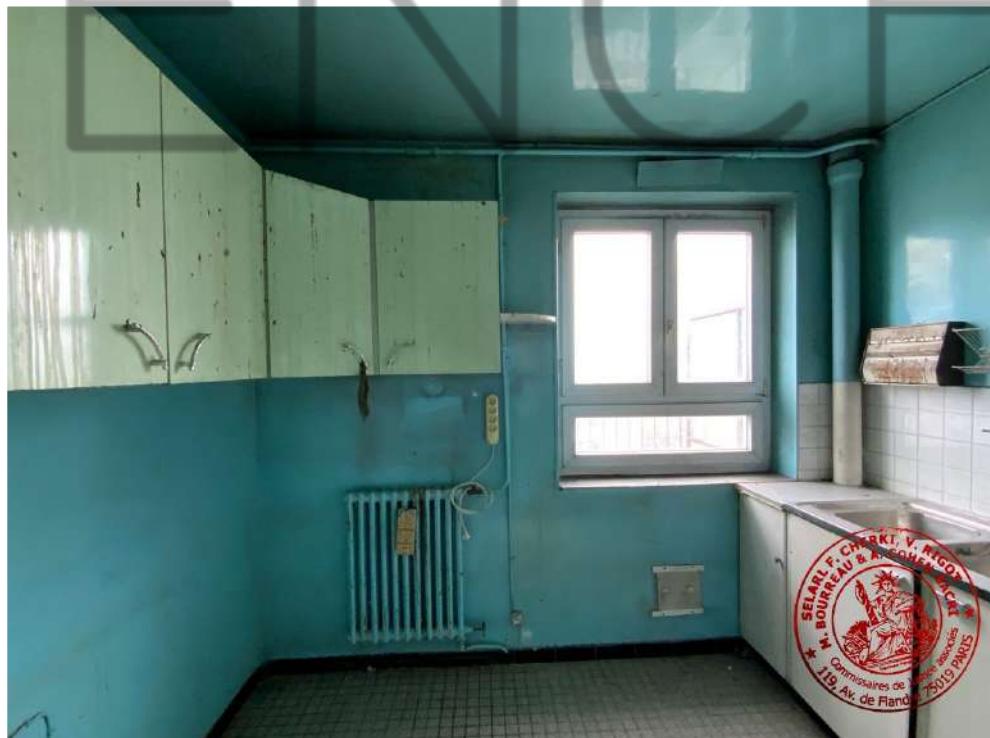
Photographie n°43.

Le plafond et les murs sont recouverts d'une peinture bleue, laquée, ancienne et à l'état d'usage avancé.

A cet égard, je note de nombreuses traces de salissures, taches et différentes teintes.

Les plinthes en carrelage noir brillant sont à l'état d'usage avancé avec de nombreuses taches et traces de salissures.

Au sol, le carrelage gris moucheté, ancien, est à l'état d'usage avec de nombreuses traces de salissures.

La pièce est éclairée par une fenêtre en PVC, deux vantaux, double vitrage, un vitrage en imposte. Les vitrages sont très sales.

Une VMC laquelle est sale et encrassée.

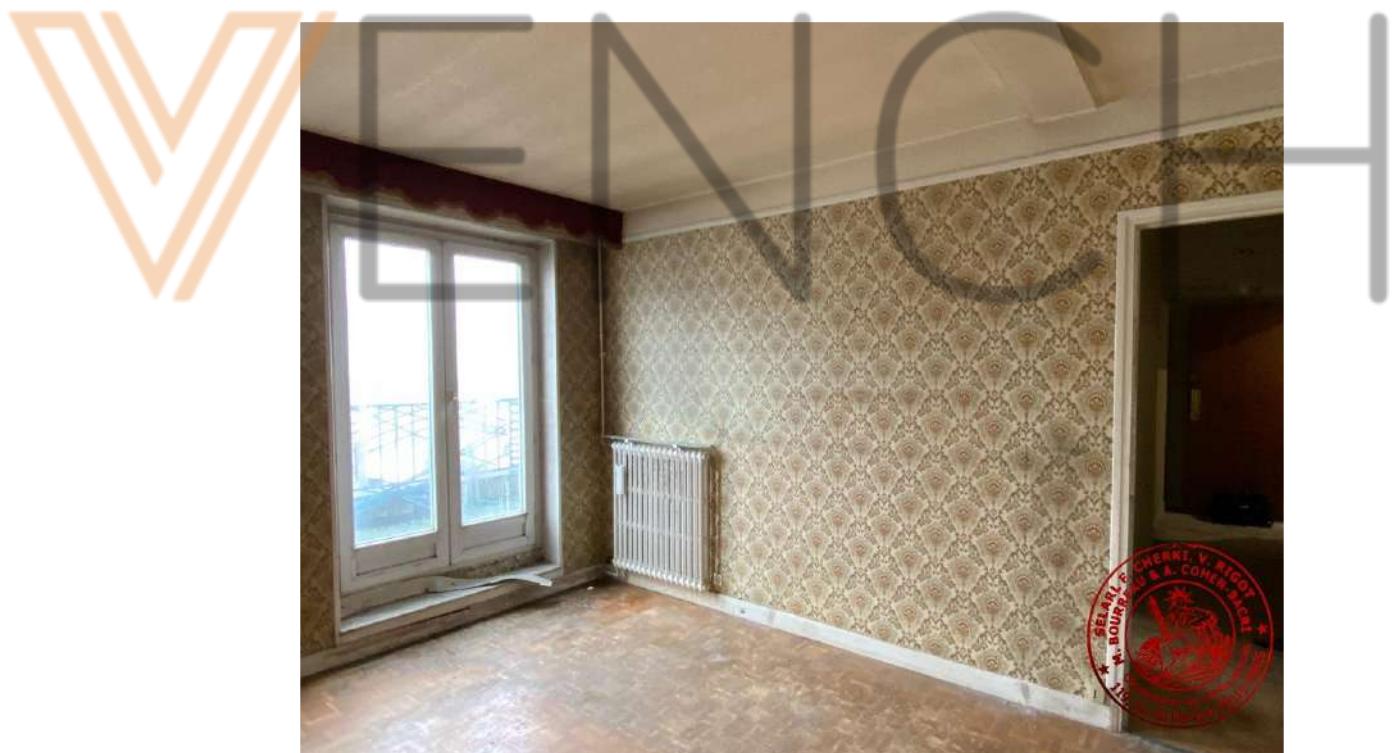
Photographie n°54.

Les murs sont recouverts d'un papier peint à motif ancien et à l'état d'usage avancé.

A cet égard, je note de nombreuses traces de salissures et différences de teintes.

Je note des zones de tâches importantes, notamment dans l'axe du couloir.

Le bandeau en allège est largement dégradé.

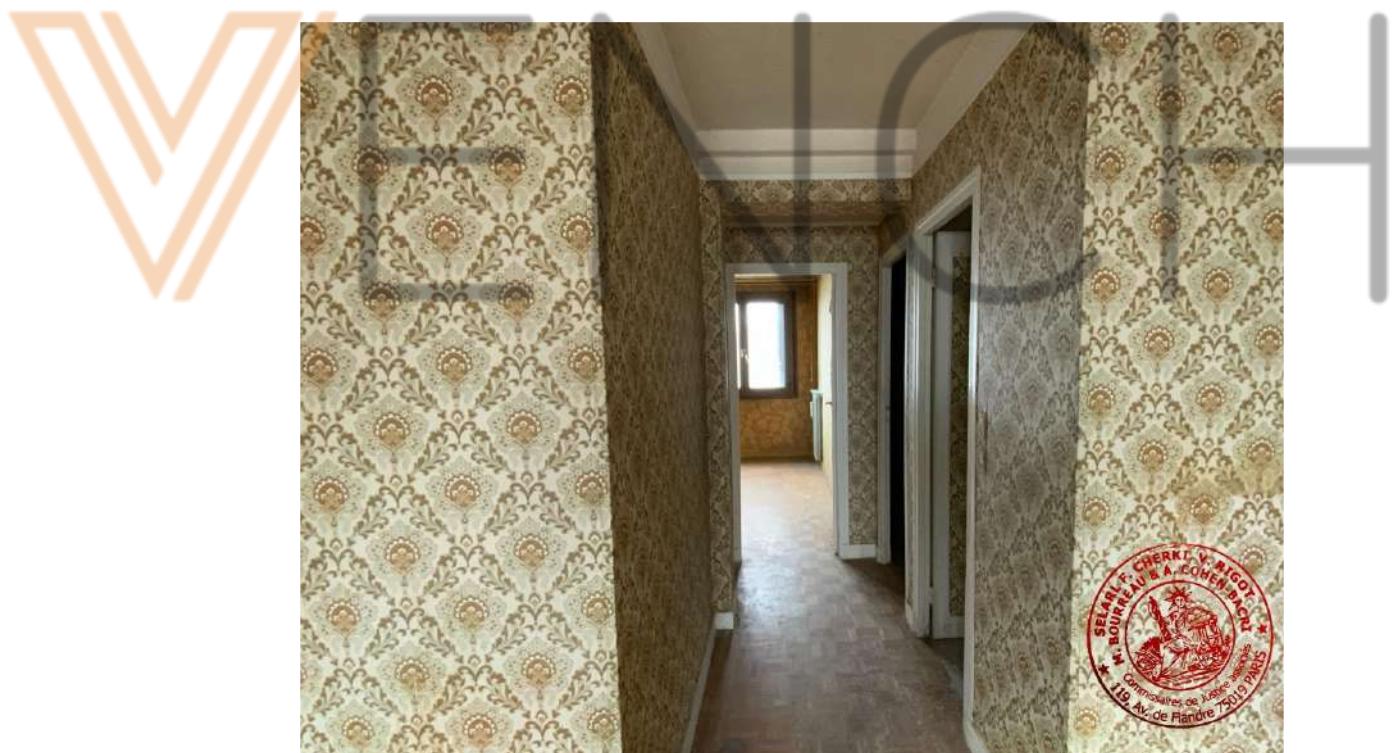
Photographie n°66.

Le plafond est recouvert de papier peint beige à l'état d'usage avancé.

Les murs sont recouverts de papier peint ancien à l'état d'usage avancé.

Un miroir fixé au mur dont le vitrage est intact, néanmoins largement pacifié.

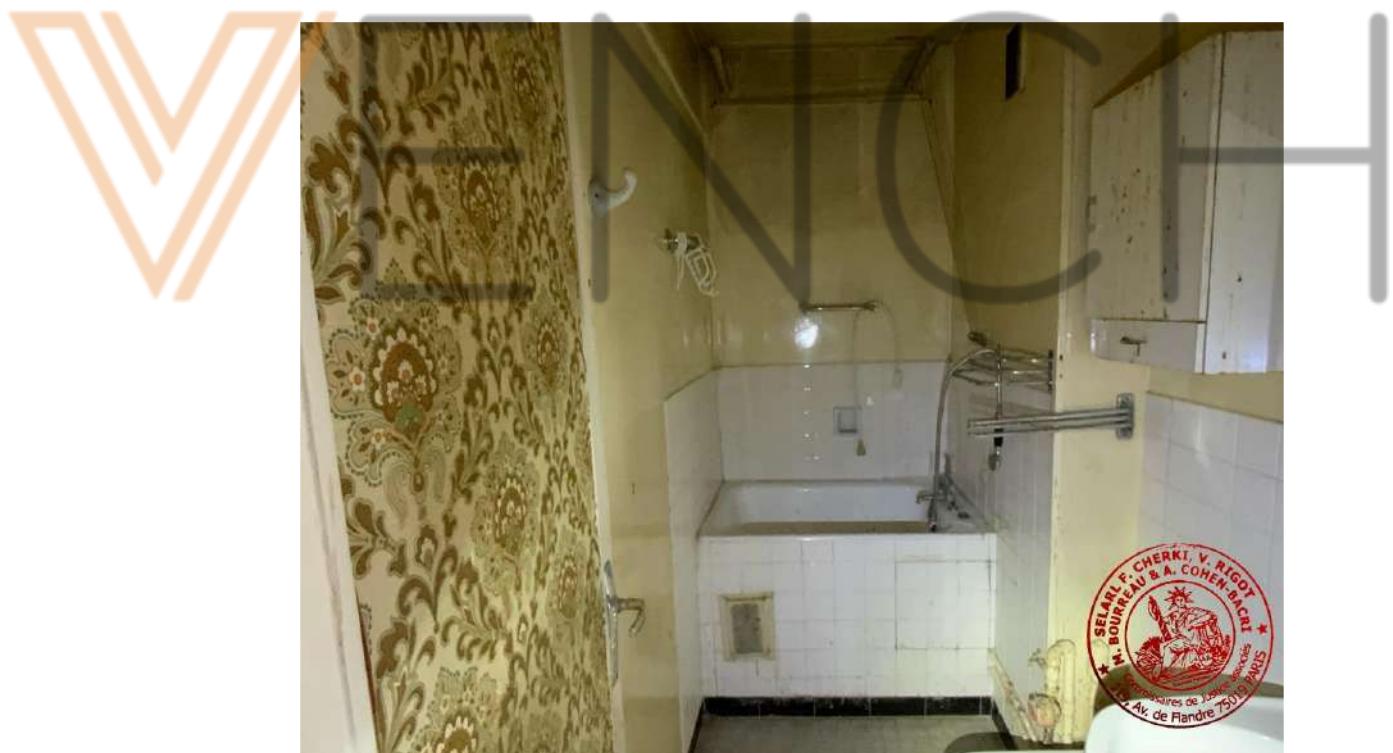
Photographie n°72.

L'ensemble est maculé de déjections de pigeons.

Le plafond et les murs sont recouverts d'une peinture laquée crème, laquelle est hors d'usage.

Je note de nombreuses traces de salissures et de déjections de pigeons.

Les plinthes en carrelage noir brillant sont très sales.

Au sol, le carrelage beige est très sale.

Une baignoire de type sabot équipée d'un robinet mélangeur, flexible douchette. L'ensemble est très sale.

Je note l'absence de grille VMC.

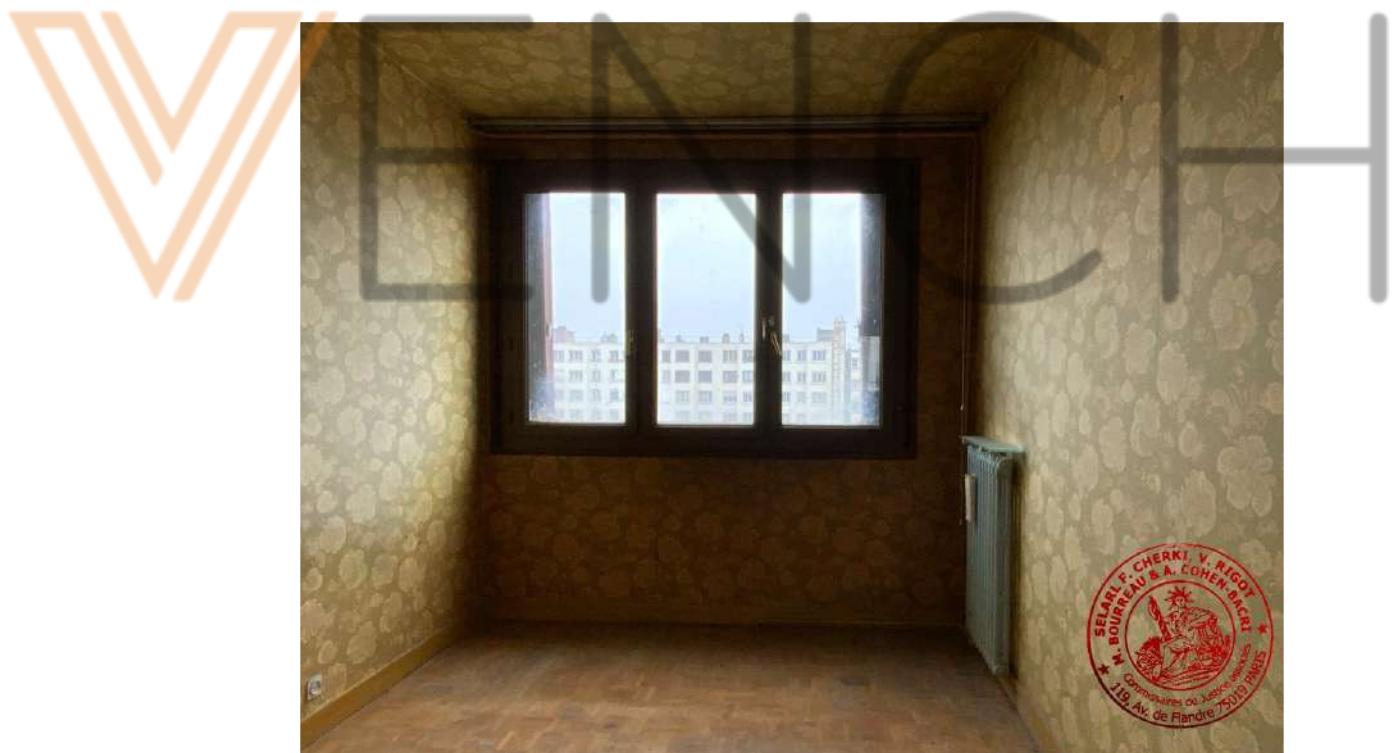
Photographie n°81.

Le plafond et les murs sont entièrement recouverts de papier peint ancien et à l'état d'usage avancé.

L'ensemble est maculé de déjections de pigeons, notamment dans l'axe de la porte d'accès et des placards.

Au sol, le parquet ancien est hors d'usage.

- Une fenêtre, en bois, un vantail, double vitrage. Les vitrages sont très sales notamment sur la face extérieure. Je ne teste ce jour la manipulation.
- Une fenêtre en bois, deux vantaux, double vitrage. L'ensemble est sale, maculé de déjections de pigeons. Des volets extérieurs de type accordéon en PVC sous réserve de fonctionnement. Une double tringle à rideau intérieure. Je ne teste ce jour la manipulation.

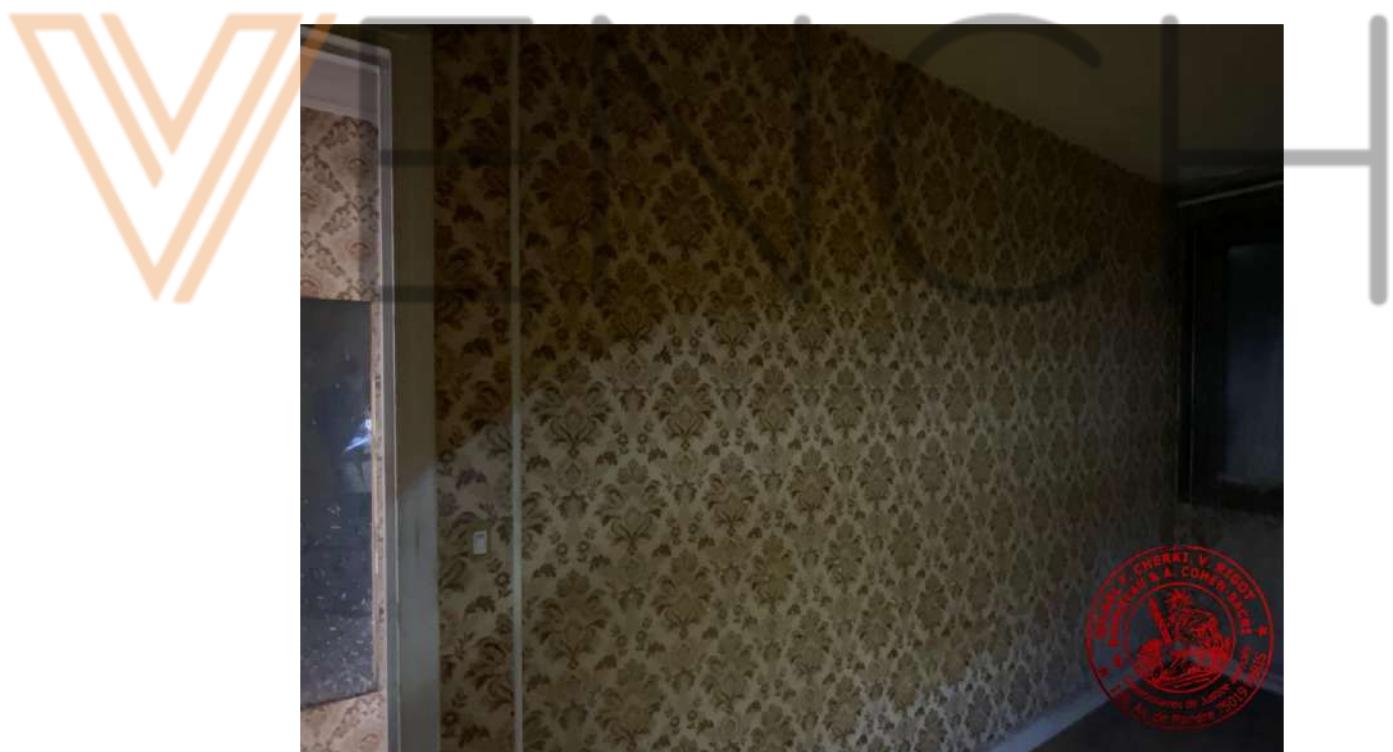
Photographie n°92.

La porte en bois simple battant est recouverte partiellement de papier peint sur la face extérieure et intérieure. Une poignée béquille. L'ensemble est maculé de déjections de pigeons. Je ne teste ce jour la manipulation.

Le plafond est recouvert d'un papier peint beige, ancien, à l'état d'usage avancé.

L'ensemble présente d'importantes traces de salissure.

Les murs sont recouverts d'un papier peint, ancien, et hors d'usage.

À cet égard, je note de nombreuses traces de déjections de pigeons, notamment dans l'axe de la fenêtre.

Les plinthes en bois sont recouvertes d'une peinture blanche à l'état d'usage avancé. L'ensemble est sale, notamment le long du mur droite et dans l'axe de la fenêtre.

Au sol, le parquet ancien est hors d'usage. Je note de nombreuses traces de salissure et de déjections de pigeons.

Un radiateur lequel est maculé de déjections de volatiles.

- V**
- Une fenêtre en bois, un vantail, double vitrage. L'ensemble est maculé de déjections de volatiles. Les volets extérieurs de type accordéon en PVC sont fermés ce jour. Je ne teste ce jour la manipulation.
  - Une fenêtre en bois, deux vantaux, double vitrage. L'ensemble est maculé de déjections de volatiles. Les volets extérieurs de type accordéon en PVC sont fermés ce jour. Je note teste ce jour la manipulation.
- H**

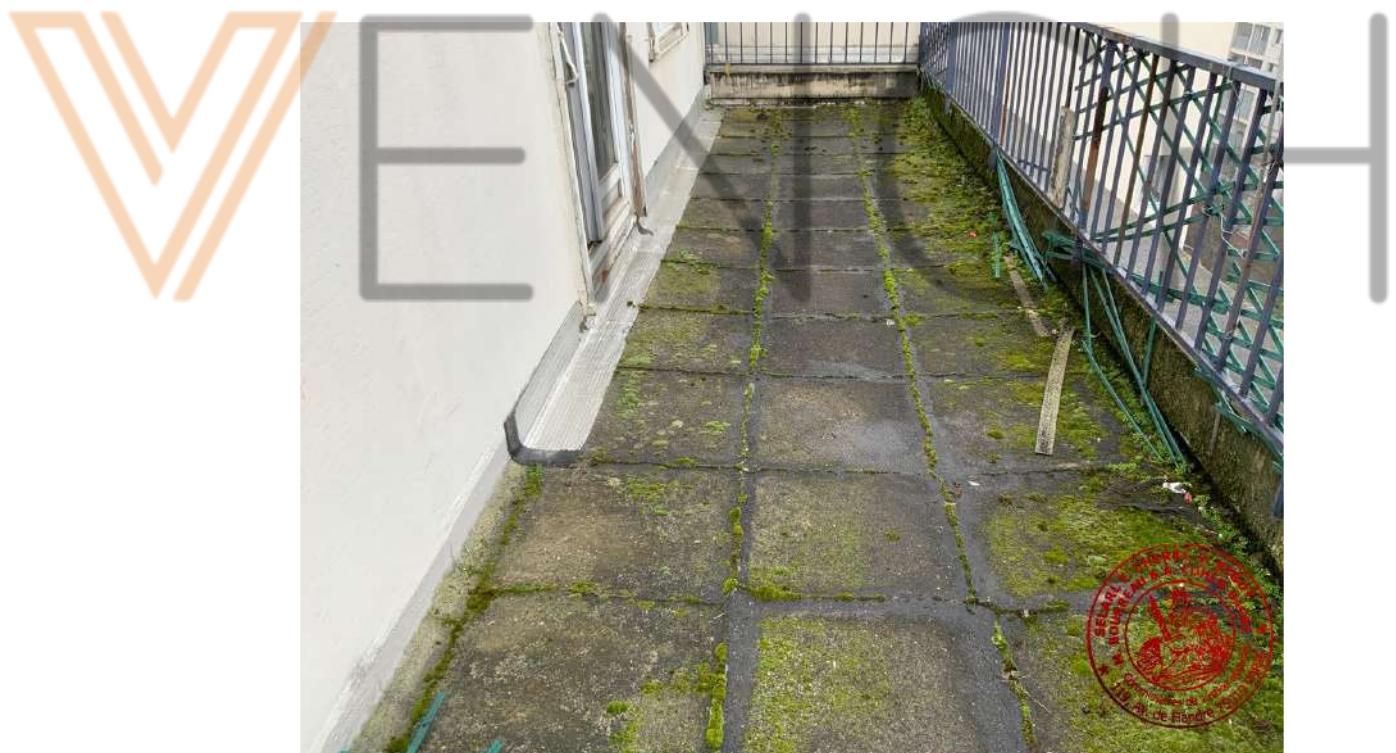
Photographie n°101.

L'ensemble est à l'état d'usage.  
Le garde-corps est correctement fixé, à l'état d'usage.  
Au sol, les dalles sont recouvertes de mousse verdâtre.  
Les coffrages des volets sont très sales.

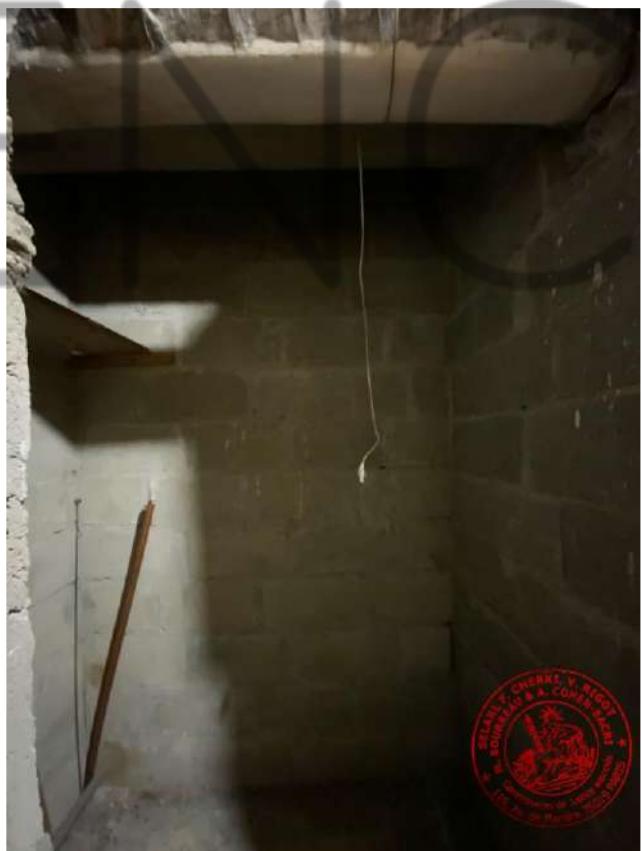
Photographie n°109.

La porte en bois s'ouvre et se ferme correctement.

A l'intérieur, les revêtements sont à l'état brut.

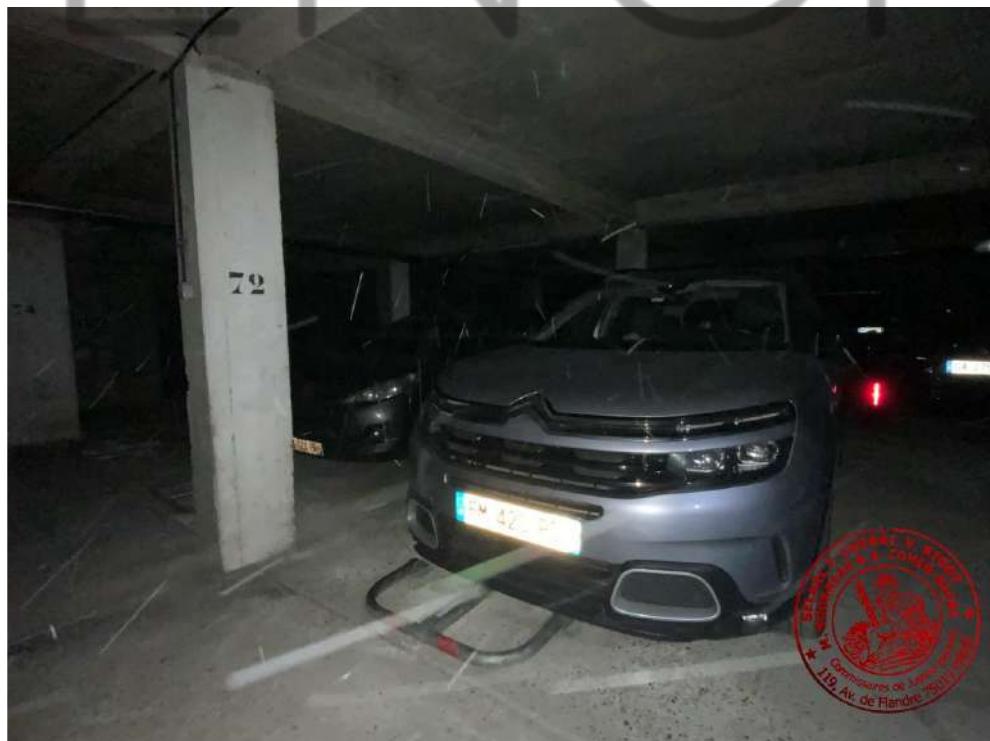
Photographie n°114.

L'ensemble est à l'état d'usage.

Une barrière de stationnement est présente.

Un véhicule est stationné.
