## PROCES-VERBAL DE DESCRIPTION

Qu'elle est indivisaire d'une habitation située 9, rue Sedaine, 93700 DRANCY, dans le cadre d'une indivision successorale.

Je me suis transportée, ce jour **VINGT JUIN DEUX MILLE VINGT-QUATRE, au 9, rue Sedaine à DRANCY (93700)**, et là étant, à 11 Heures, j'ai procédé à la description suivante en présence de :

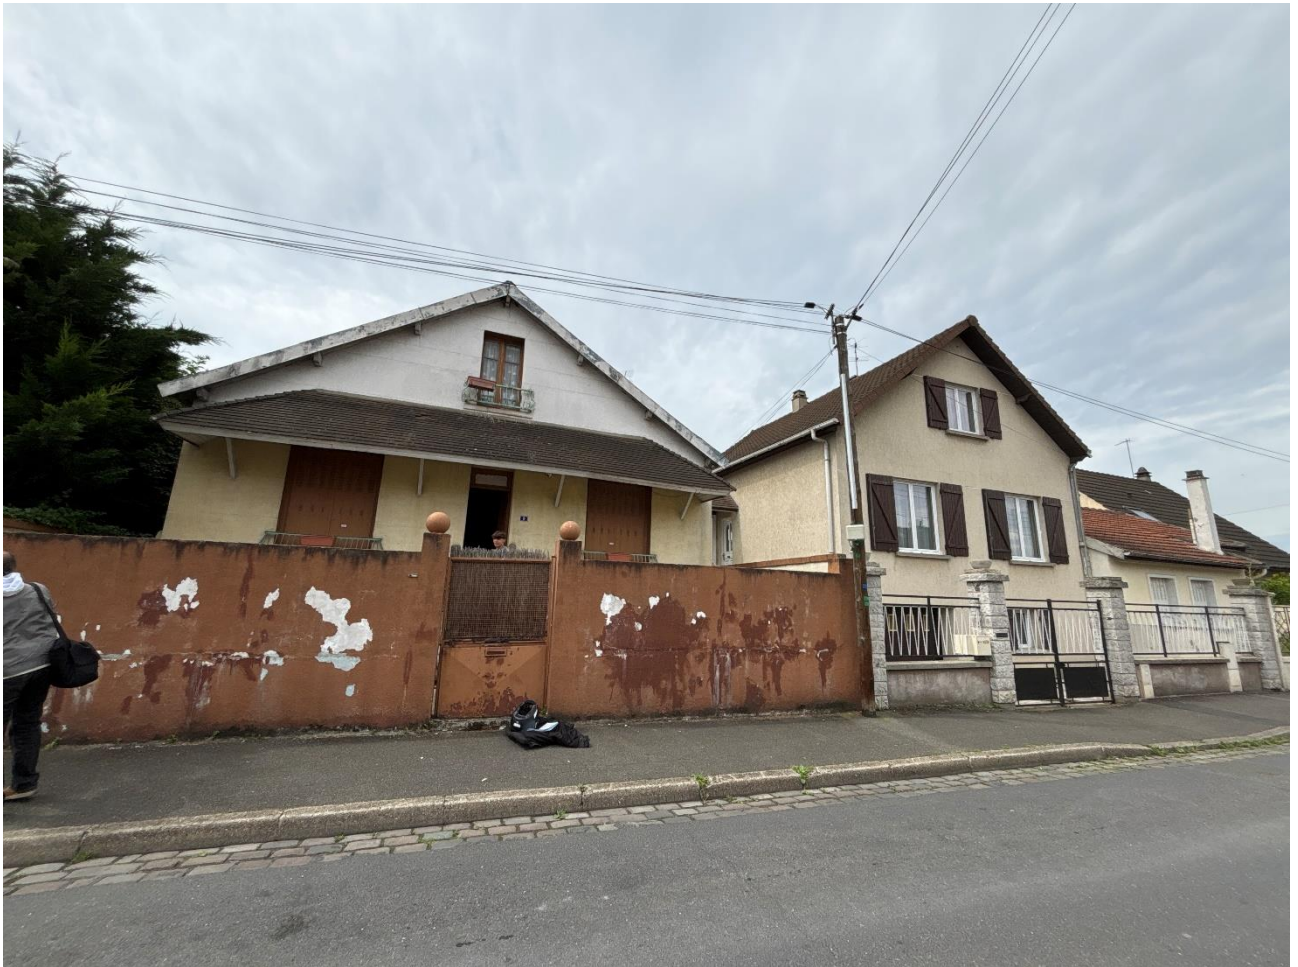
Bordé de maisons d'habitation, le pavillon est à l'abandon.

Il s'agit d'un pavillon type de construction années 60, à deux pans de toiture ne tuiles mécaniques, ravalement en crépi peint.

Le tout est ancien et non entretenu.

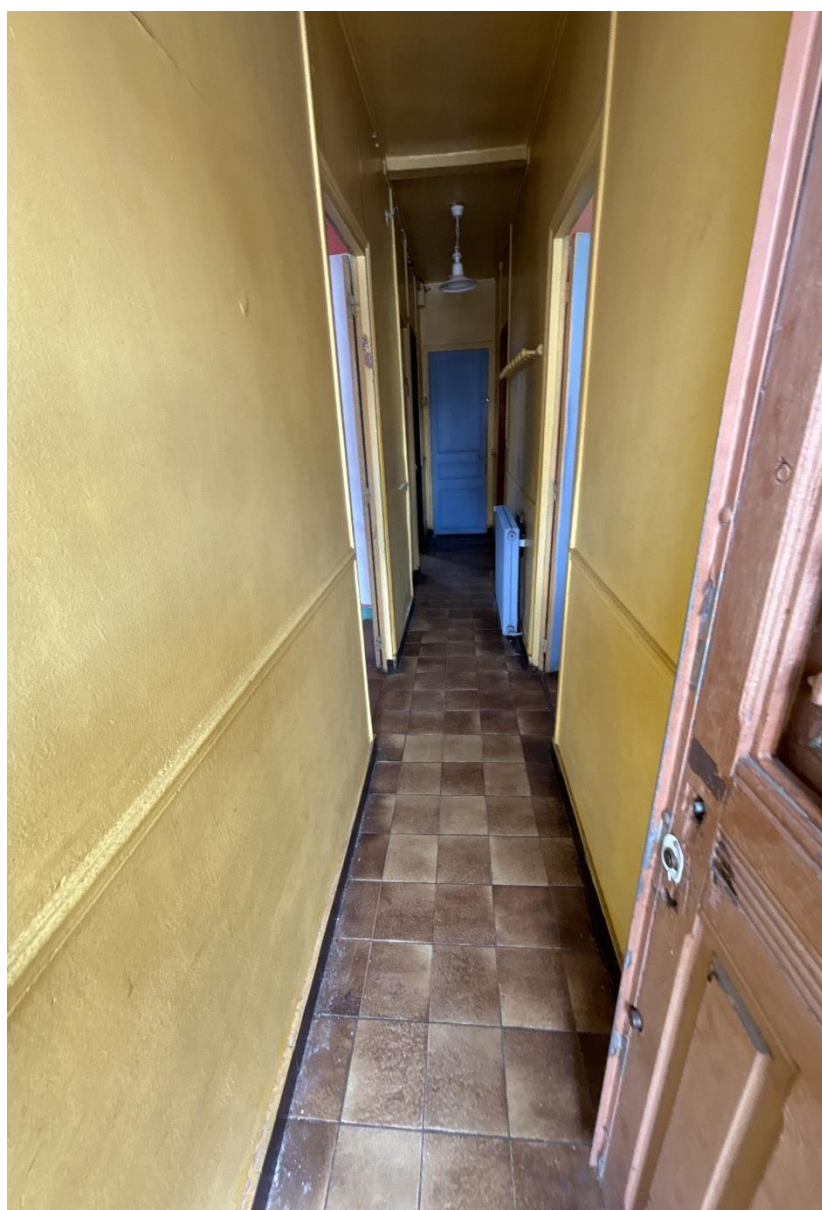
**COULOIR :**

Le sol est en carrelage. Il s'agit d'un carrelage ancien.

Les murs et le plafond sont peints. Le tout est ancien.

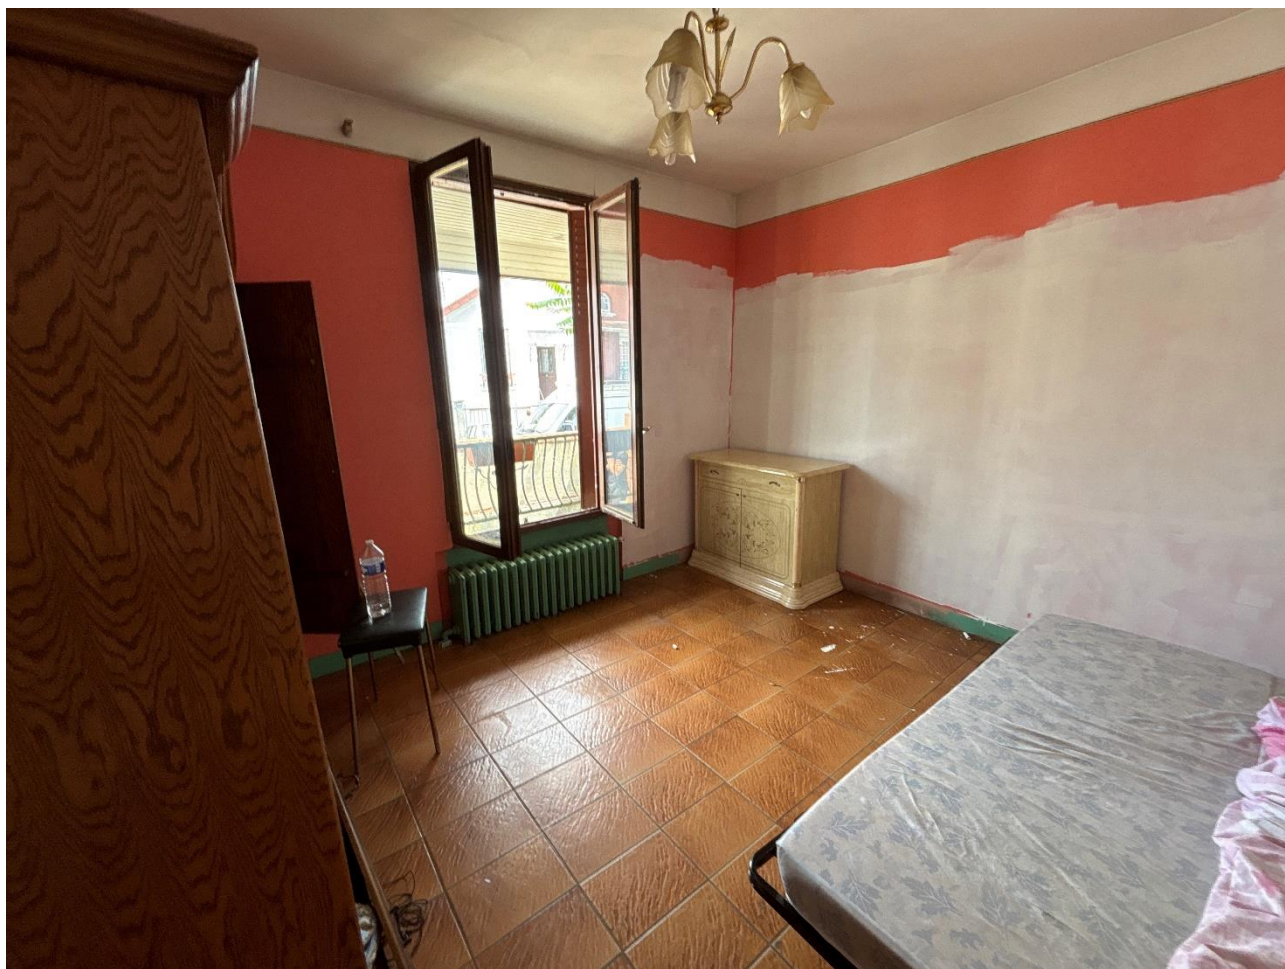
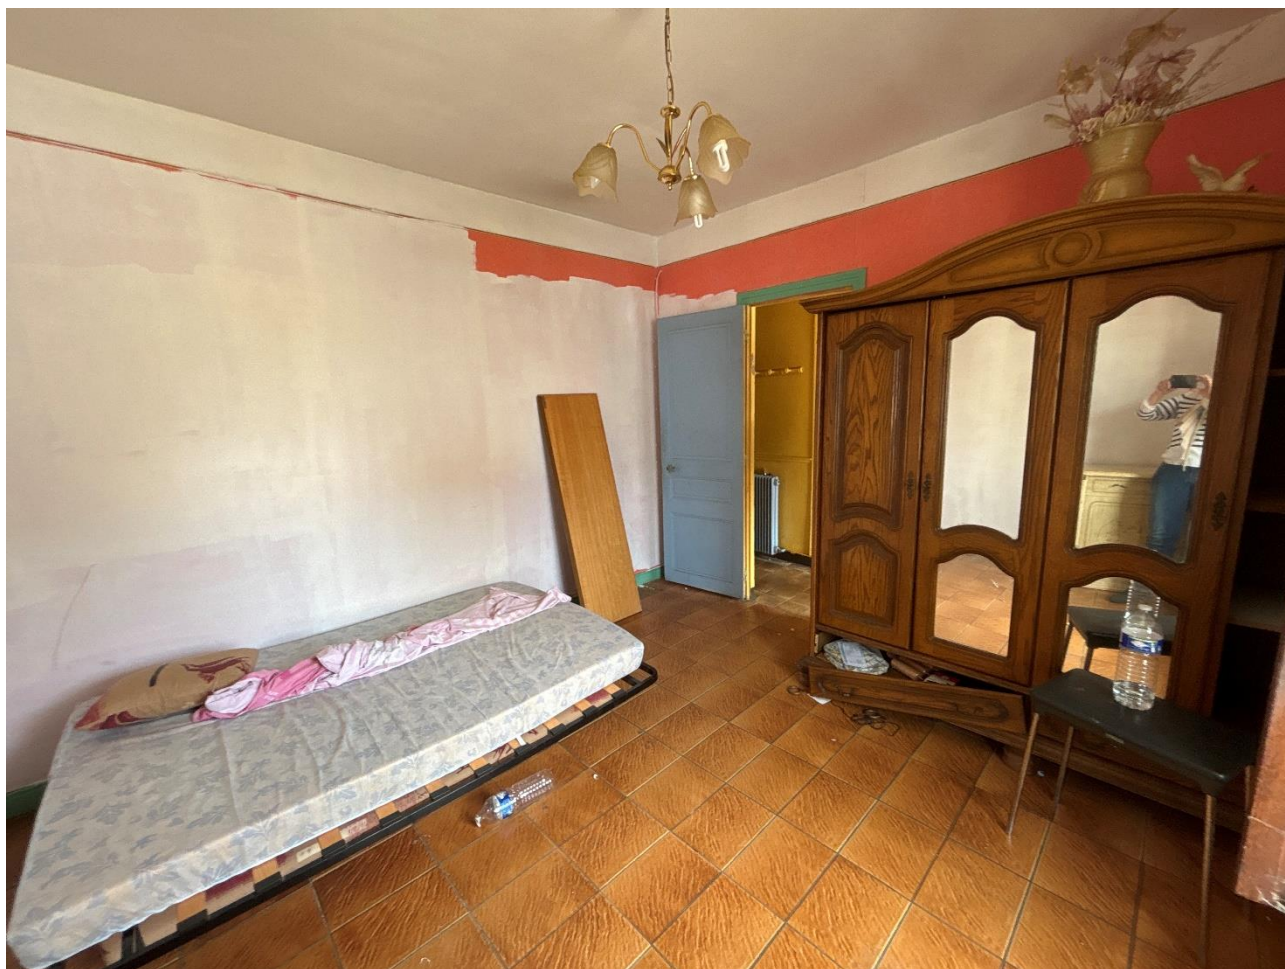
**CHAMBRE – première pièce à gauche :**

Les murs sont barbouillés de peinture, de même que le plafond, le tout est à refaire.

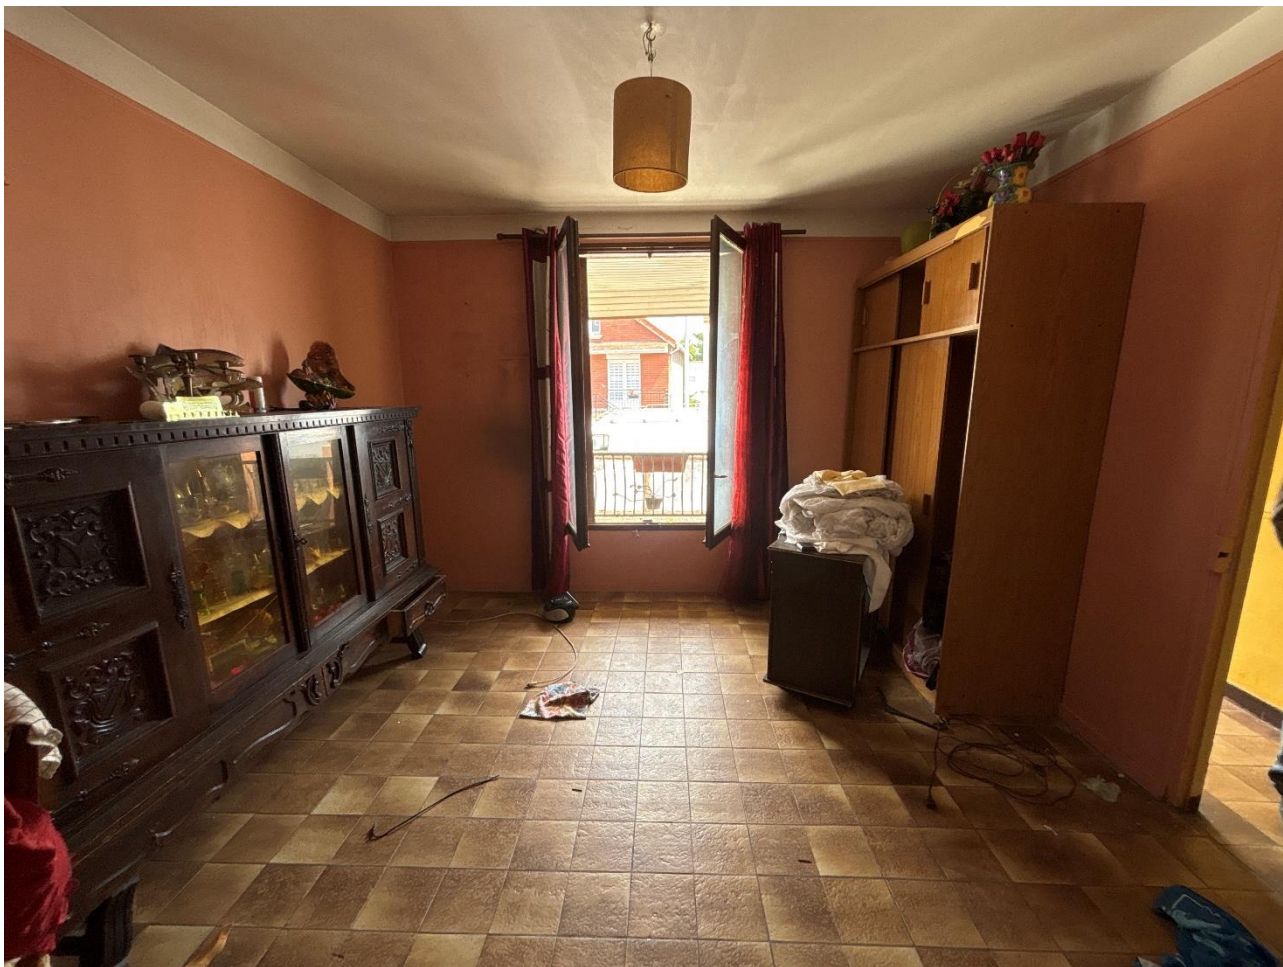
### **DOUBLE SEJOUR :**

Les murs et le plafond sont peints. Le tout est vieillissant et nécessite une réfection.

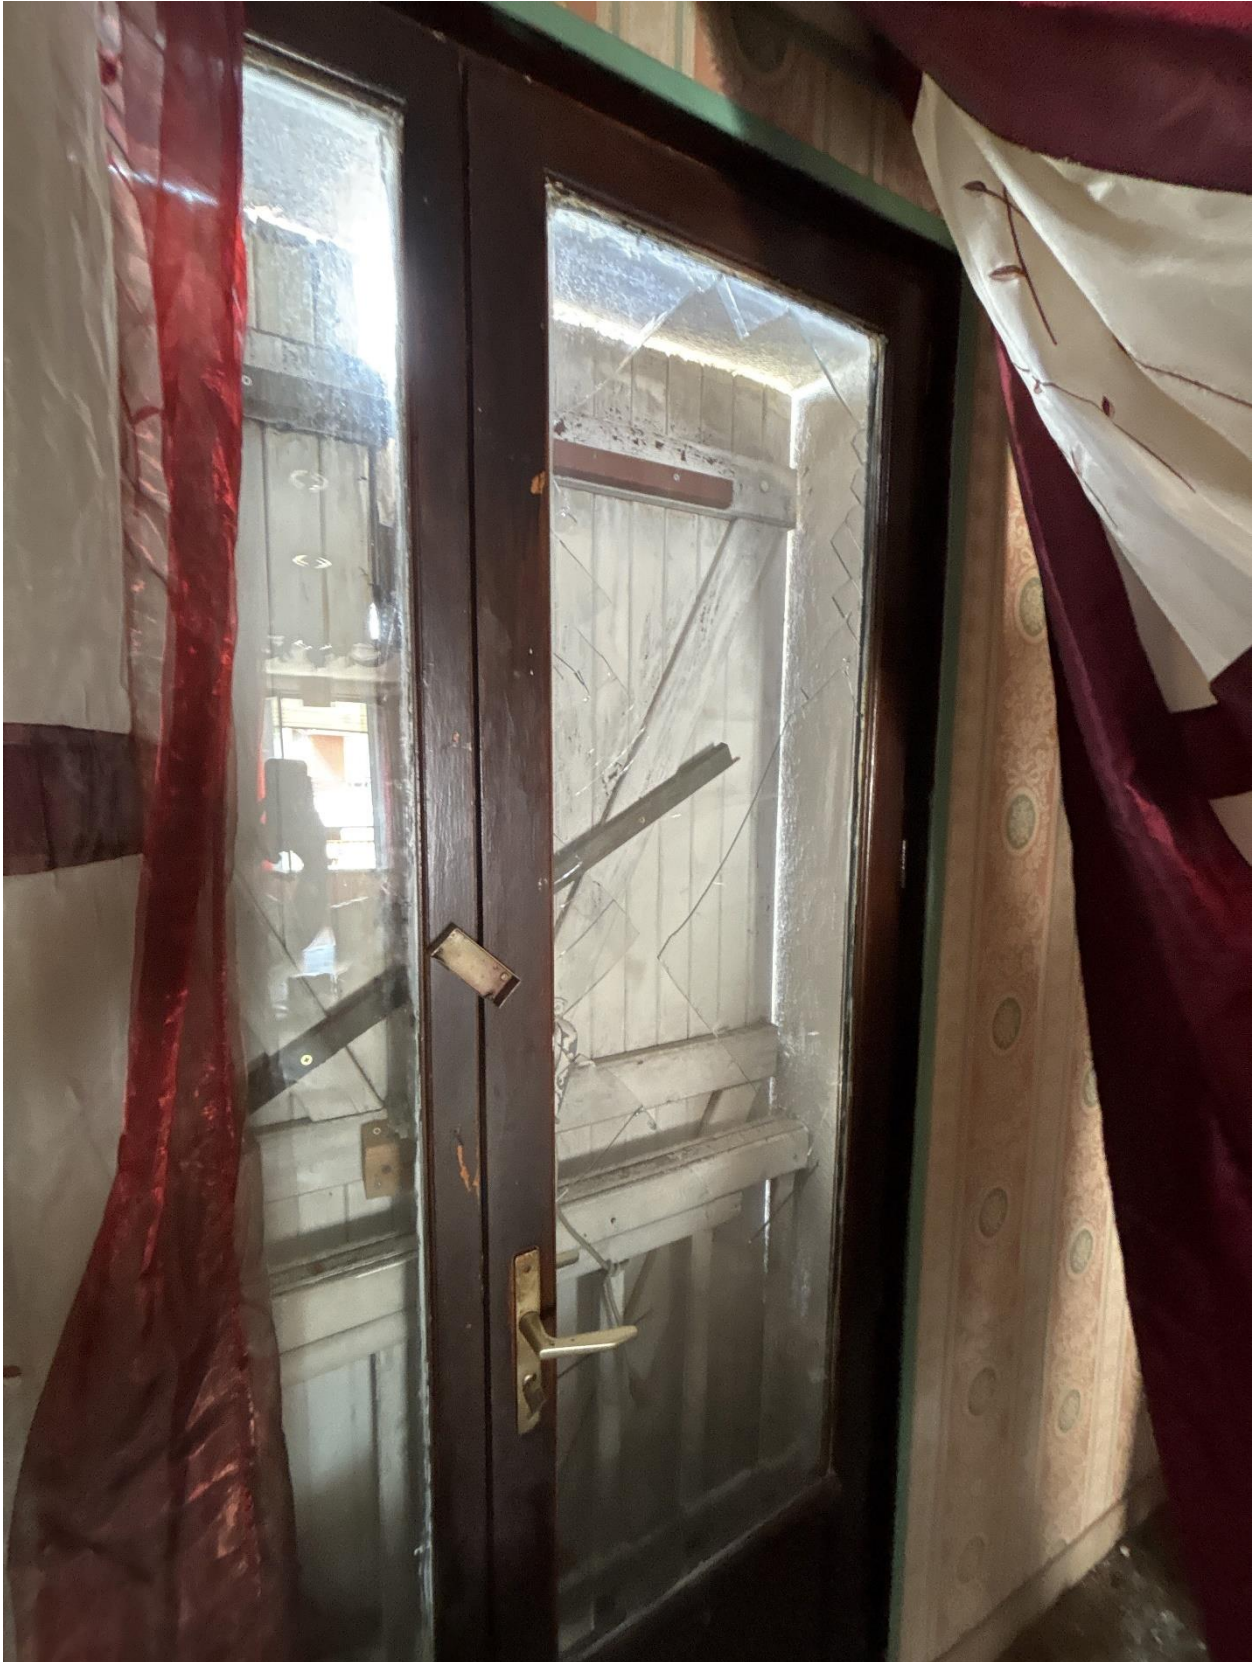
La porte-fenêtre arrière est cassée et les volets sont condamnés.

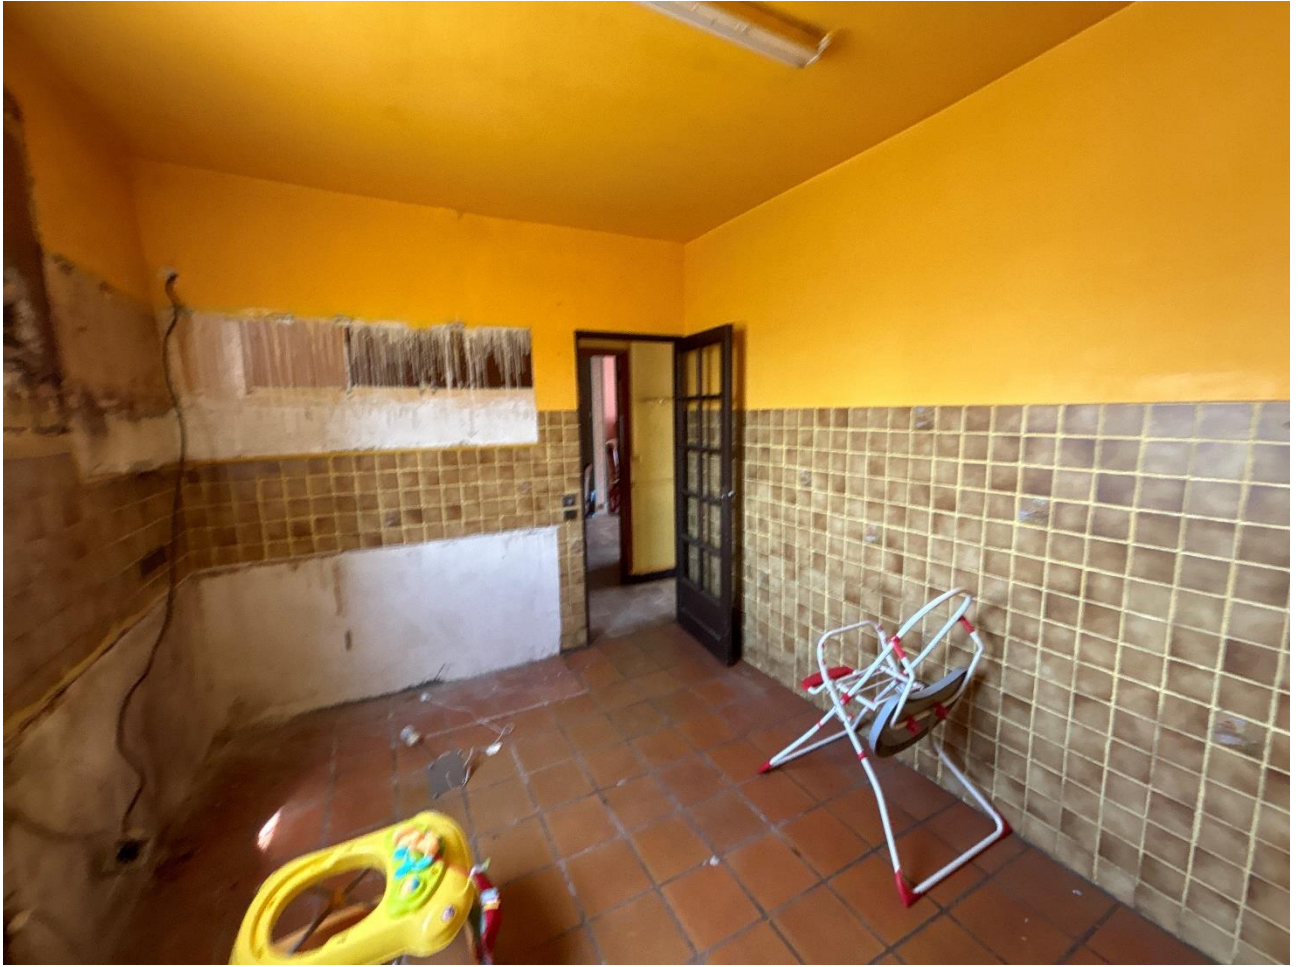
Elle bénéficie d'une exposition Sud par une vieille fenêtre bois simple vitrage, munie de garde-corps extérieur.

Un vieux chauffe-eau gaz est présent dans la cuisine.

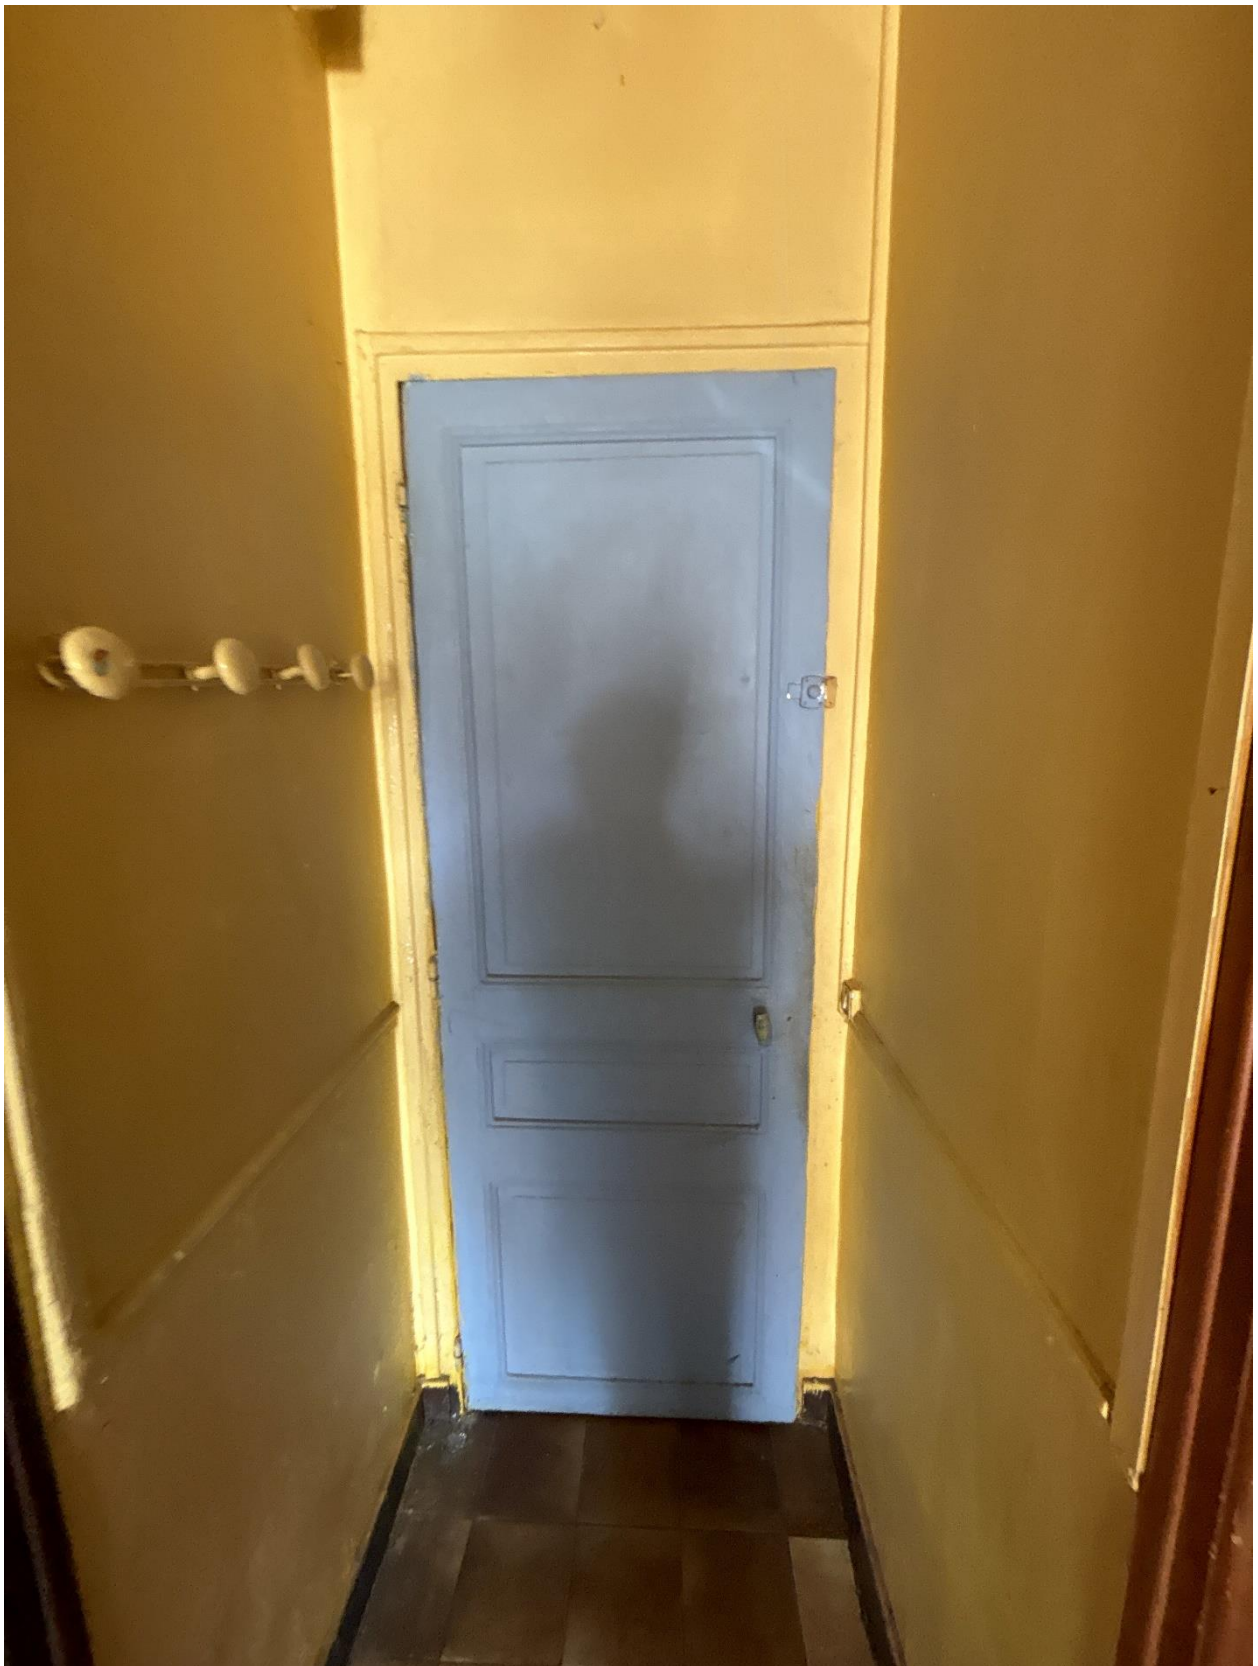
**WC – porte face fond de couloir :**

De la faïence murale est apposée presque jusqu'à environ 40 centimètres en dessous du plafond. Le tout est très ancien et nécessite une réfection totale.

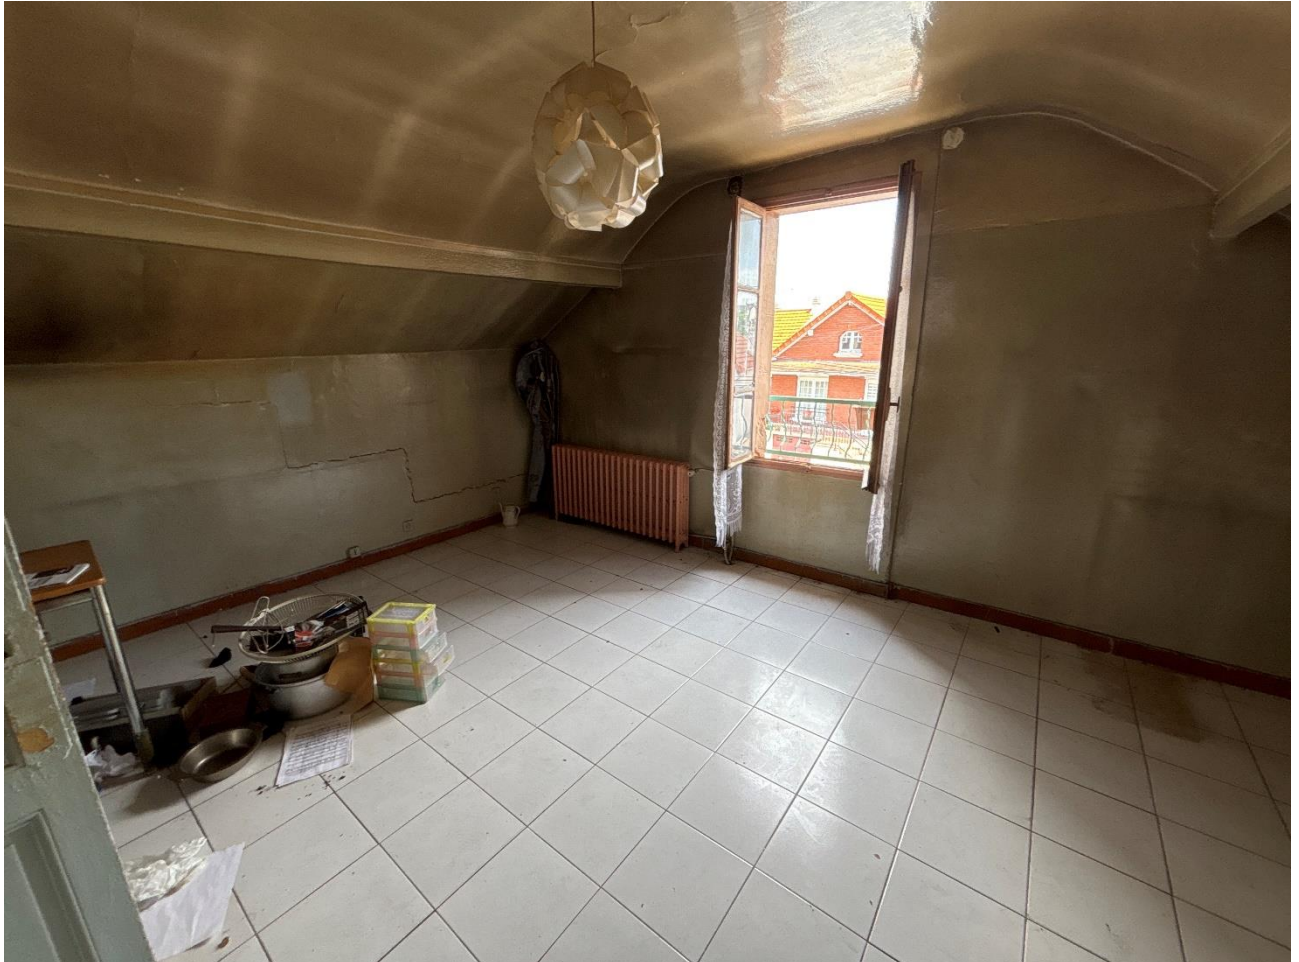
**CHAMBRE N°1 :**

Les peintures sont, quant à elles, extrêmement anciennes.

Une grande fissure est existante sur le mur pignon.

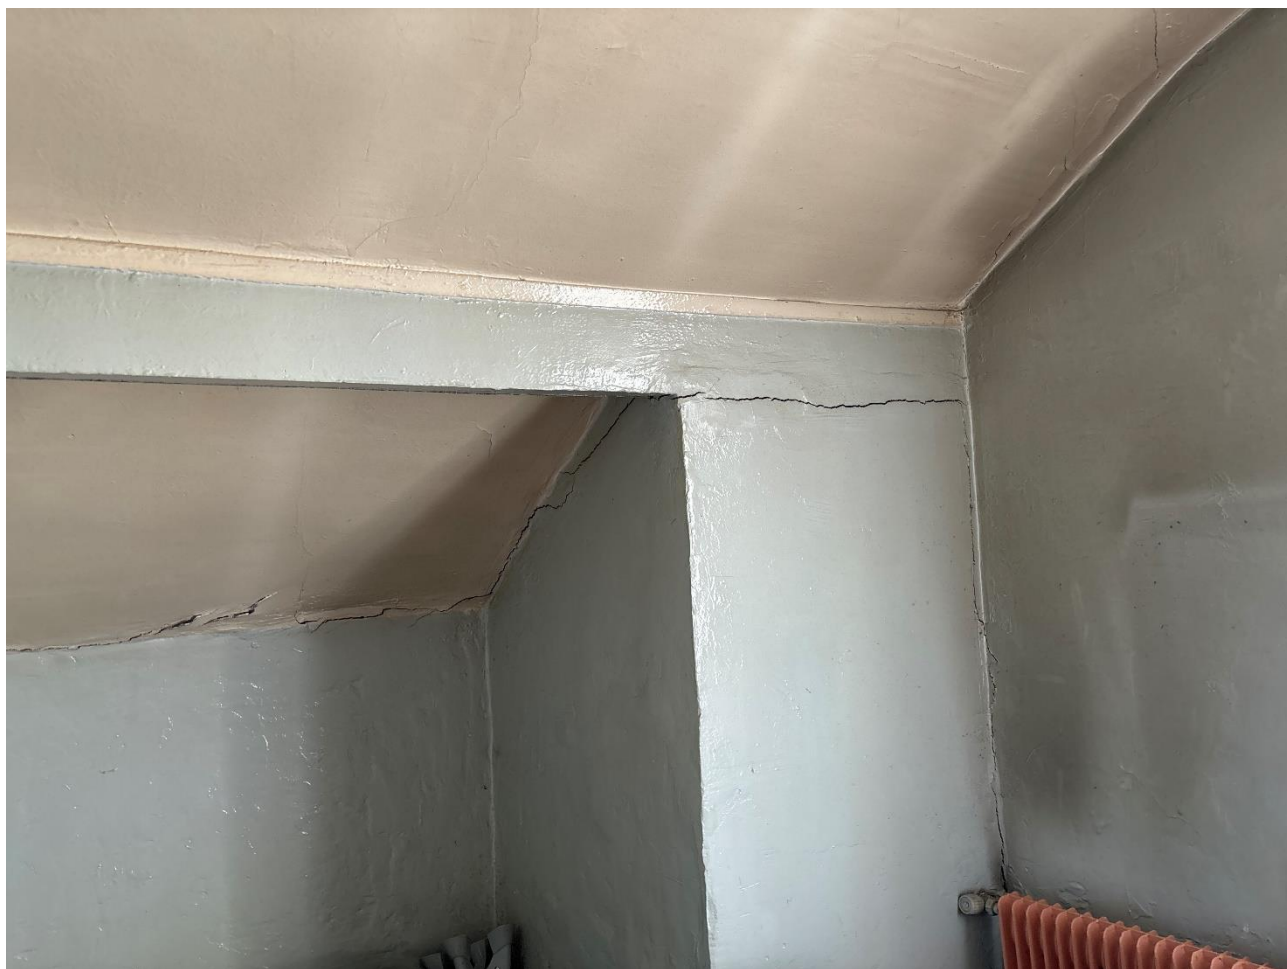
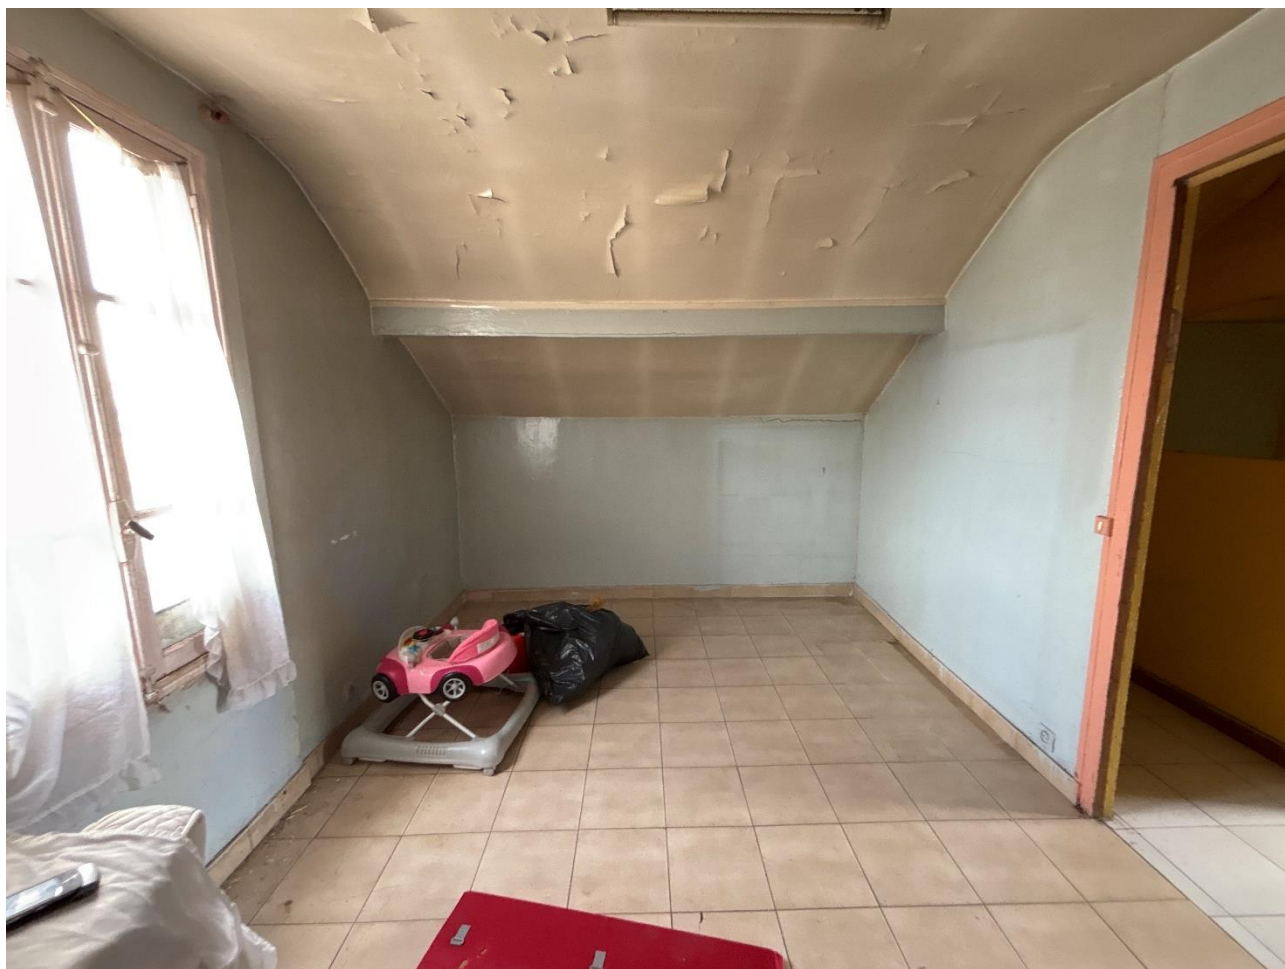
**CHAMBRE N° 2 – porte en haut à gauche :**

La pièce est en carrelage. Il s'agit d'un carrelage ancien, lequel est abîmé. Certains carreaux sont cassés et méritent une réfection.

La pièce est aménagée sous pente et la peinture est fortement dégradée.

Une grande fissure est existante sous le rampant de gauche lorsqu'on pénètre dans la pièce et sur toute la largeur du mur.

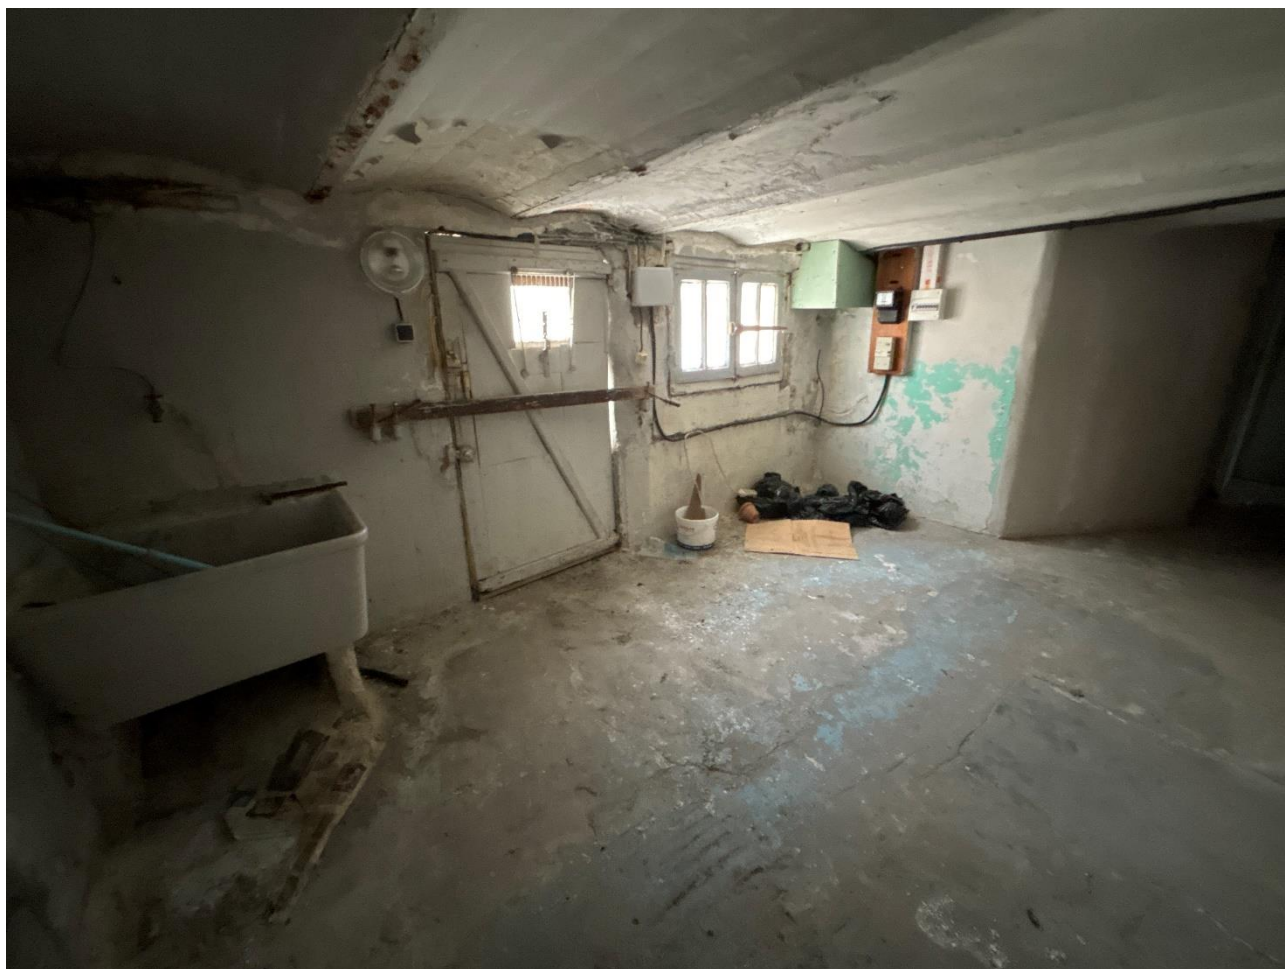
#### **PREMIERE PIECE :**

Il s'agit d'un ancien système électrique.

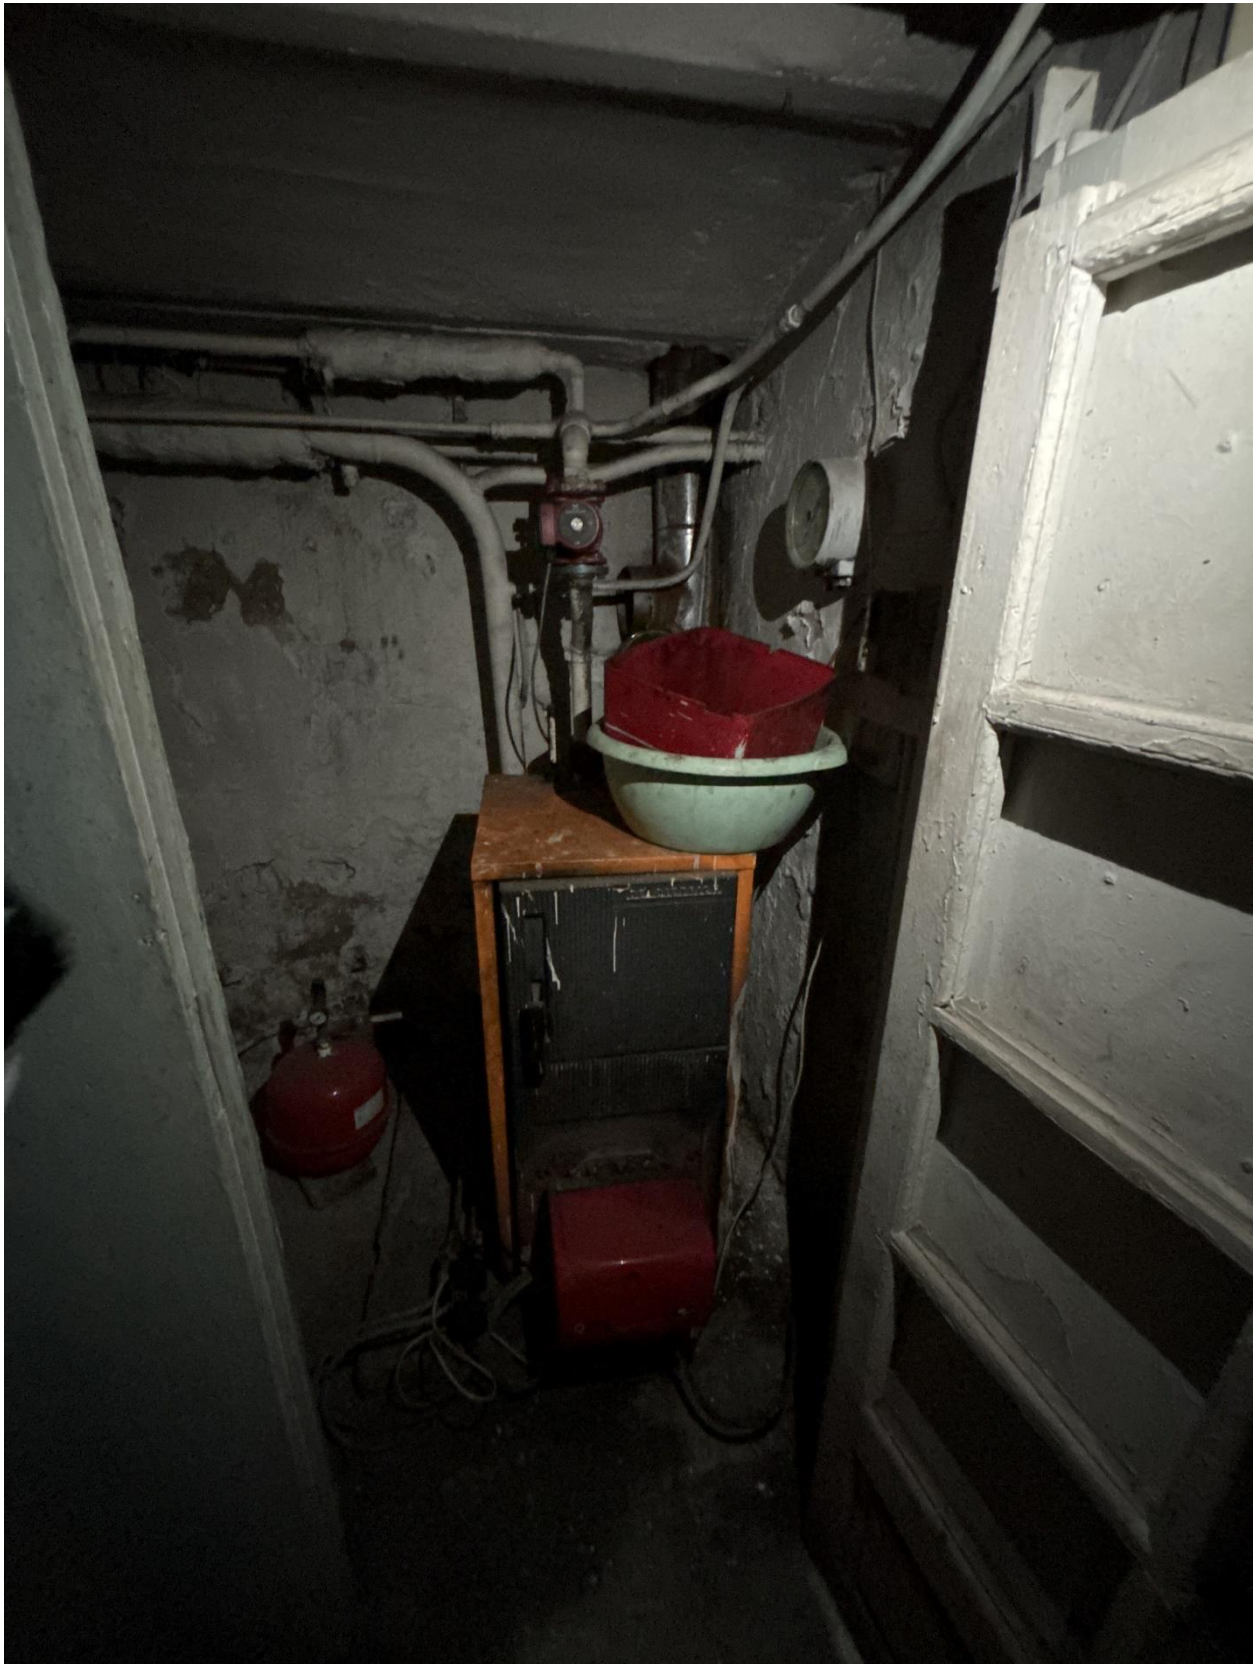
La chaudière.

Le logement étant inoccupé et inutilisé, en fait, tout le système de chauffage est non fonctionnel à mon passage

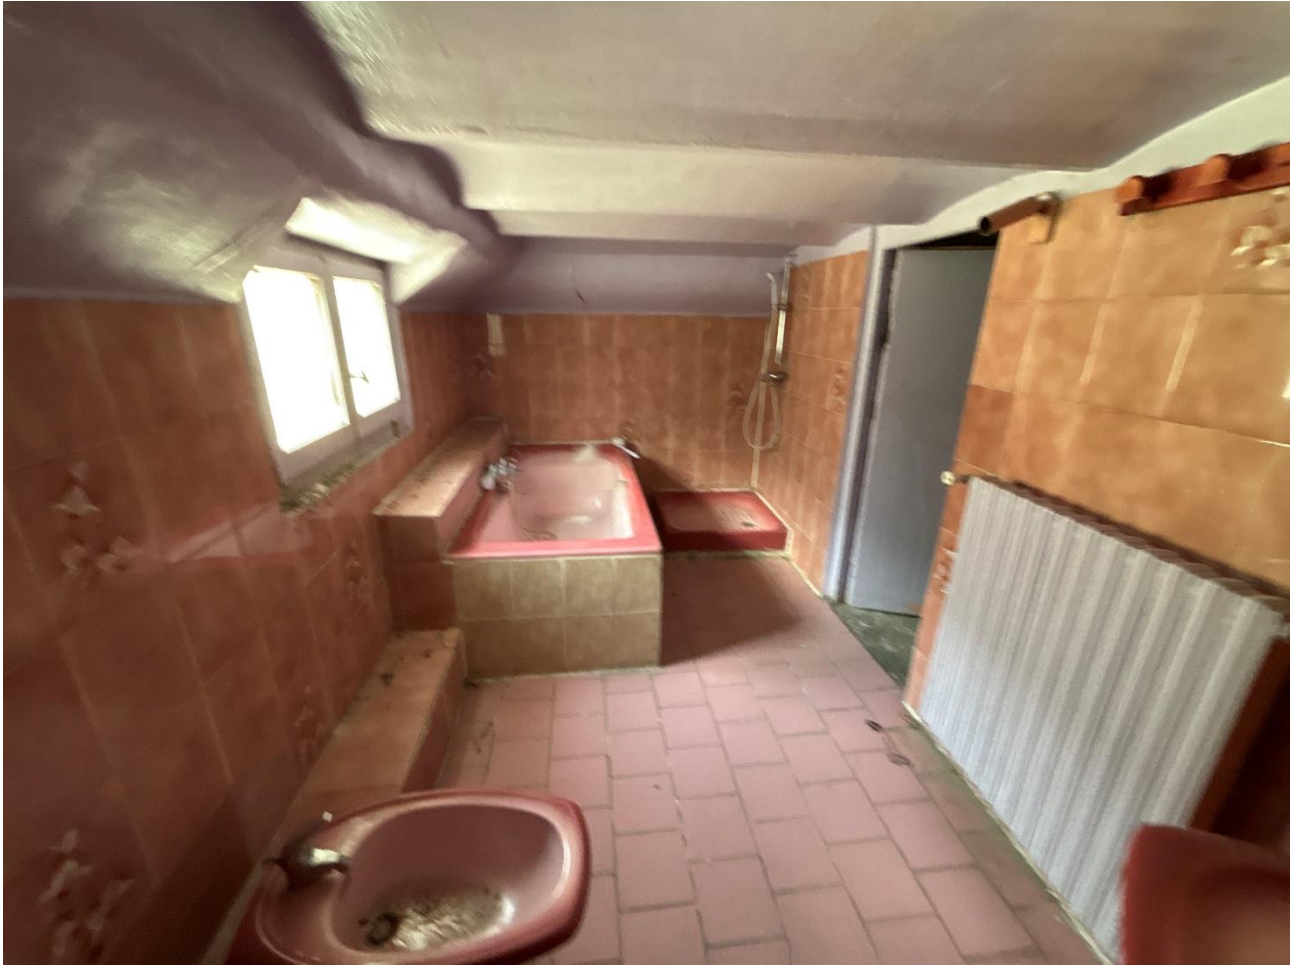
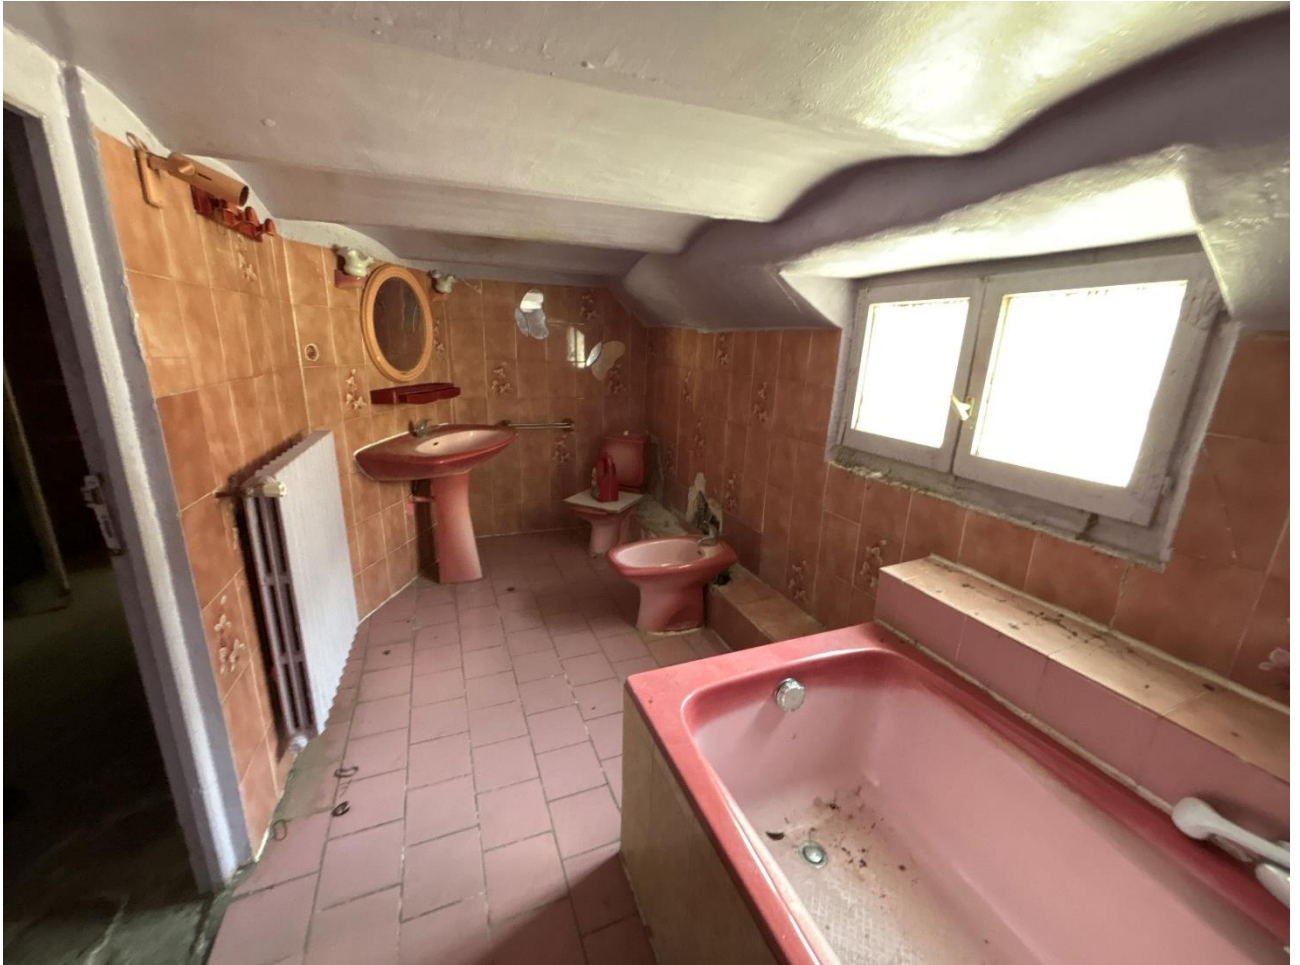
## SALLE DE BAINS :

De la faïence murale est apposée partout sur les murs. Le tout est ancien et vétuste.

Une dégradation est présente dans le mur en périphérie des tuyaux d'alimentation.

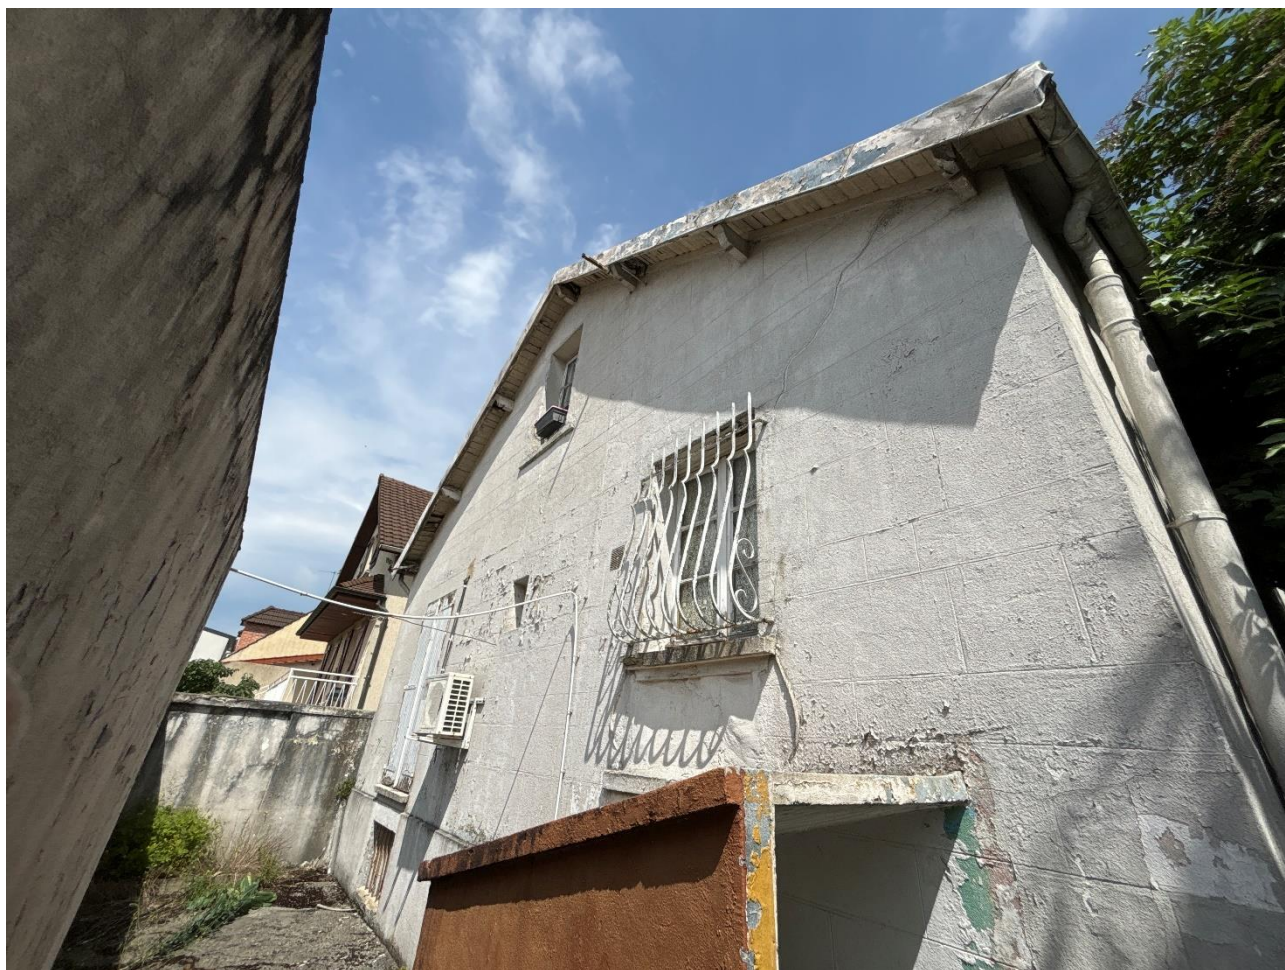
Façade arrière du pavillon.
