## PROCES-VERBAL DE DESCRIPTION

Qu'elle est indivisaire d'une habitation située 9, rue Sedaine, 93700 DRANCY, dans le cadre d'une indivision successorale.

Je me suis transportée, ce jour **VINGT JUIN DEUX MILLE VINGT-QUATRE, au 9, rue Sedaine à DRANCY (93700)**, et là étant, à 11 Heures, j'ai procédé à la description suivante en présence de :

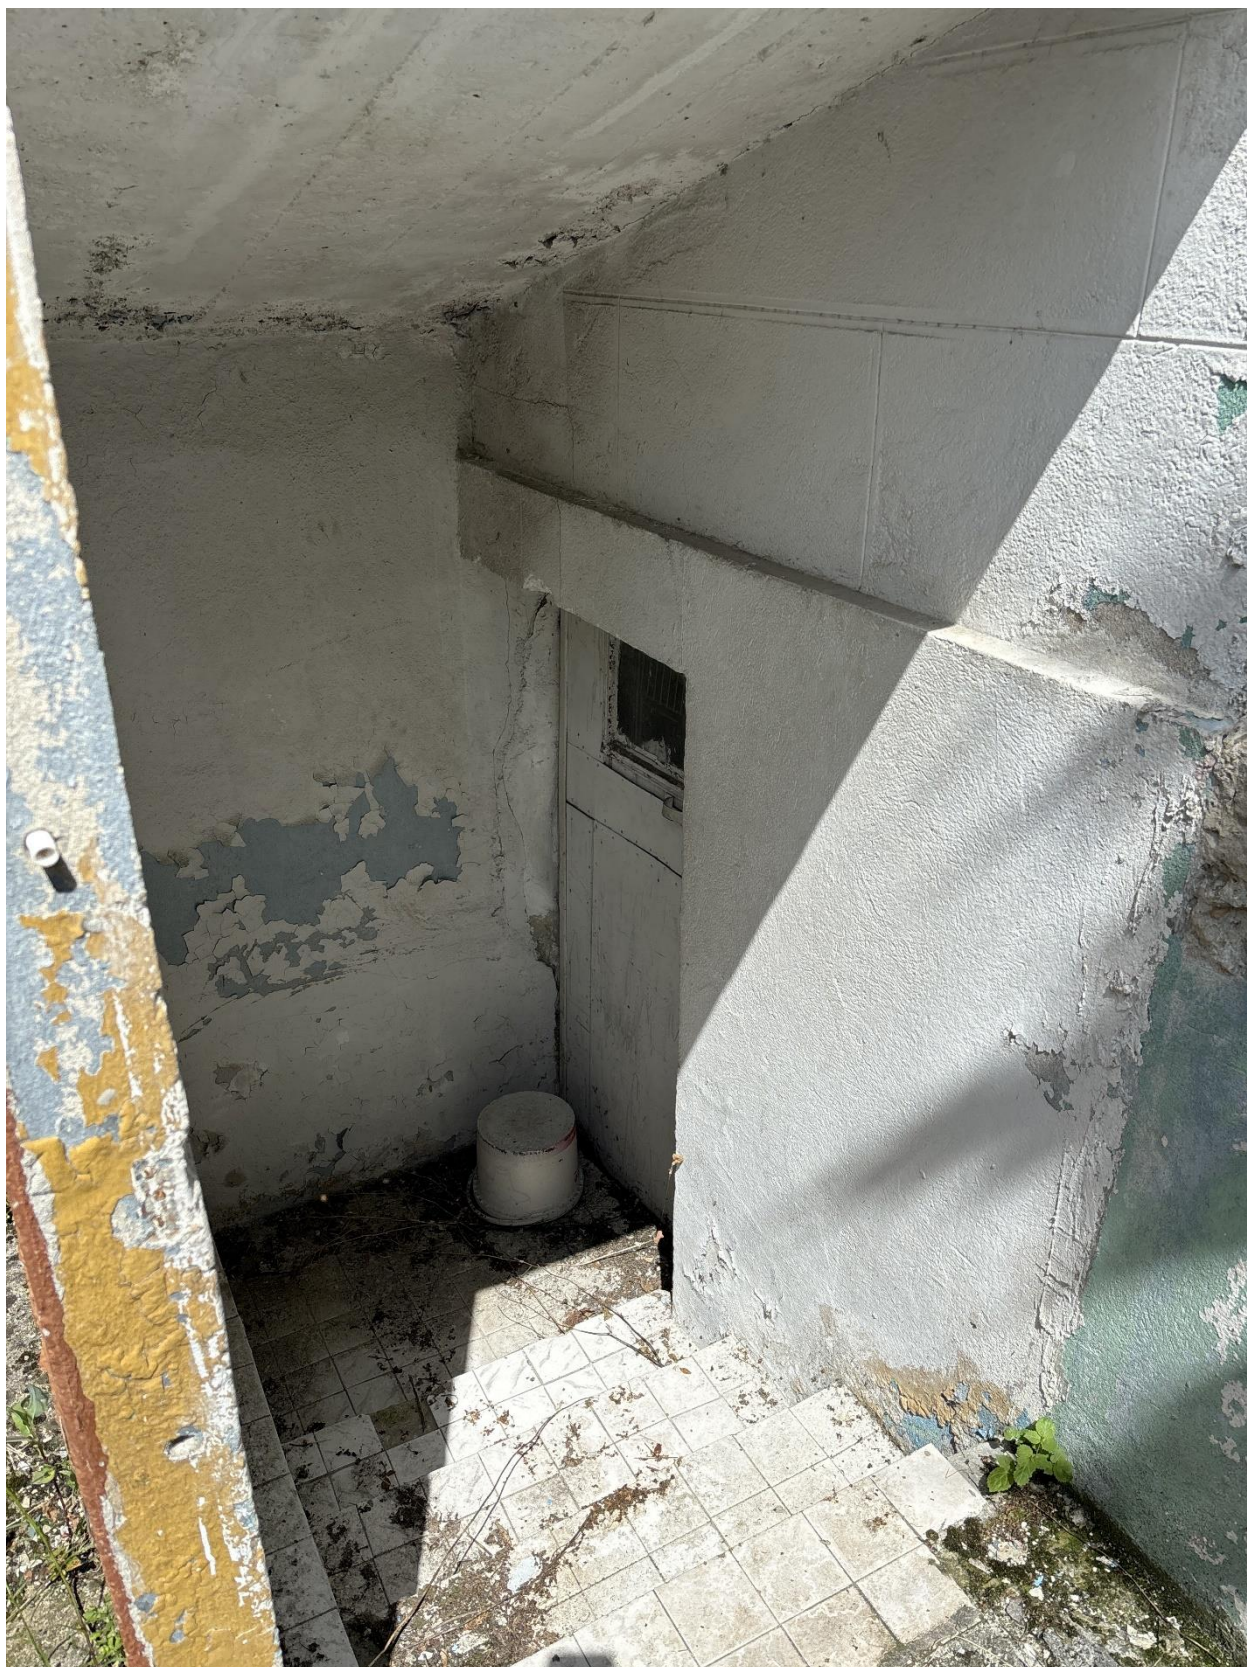
Un accès au sous-sol est existant directement à la cour arrière.
