## **PROCES VERBAL DE DESCRIPTION**

Ces commandements de payer valant saisie d'une maison d'habitation située au 36 Rue de la Perrière à NOGENT (52800), cadastrée Section AB n°612 pour 11 ares et 08 centiares, et Section AB n°613 pour 03 ares et 56 centiares,

Me suis rendu ce jour le 29 Novembre 2024 à 14 heures 00 au 36 Rue de la Perrière à NOGENT (Haute-Marne).

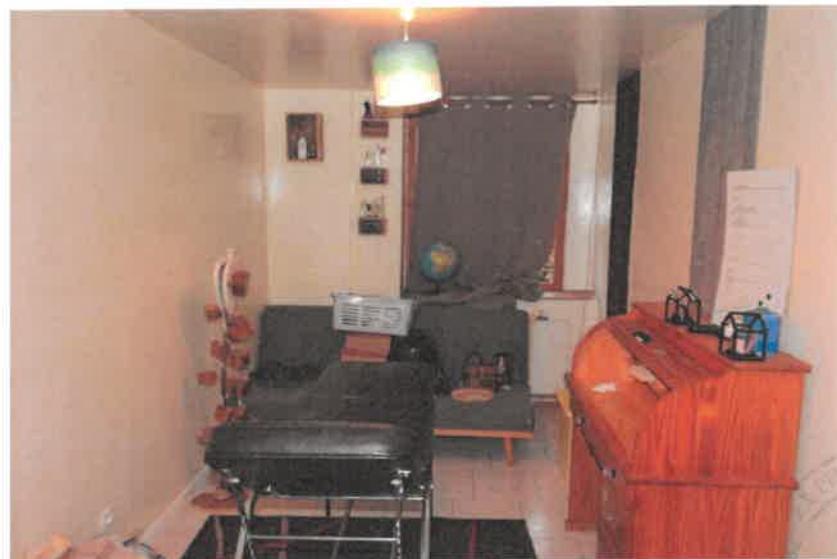
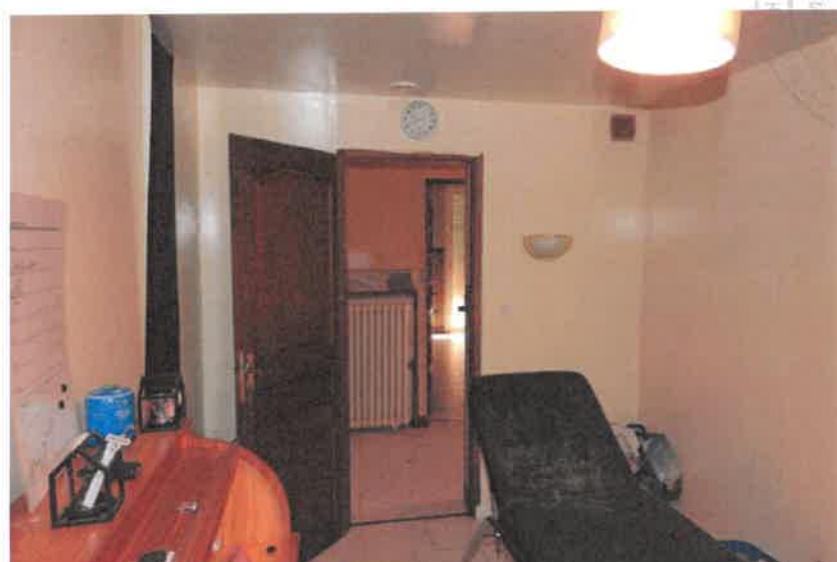
(Photographies n°27 et 28)

Passée une porte en bois, dans cette chambre de 10,25 mètres<sup>2</sup>, je constate que le sol possède un revêtement carrelage dans les tons beiges, que les murs et le plafond sont peints en blanc.

Une fenêtre bois, deux vantaux, double vitrage, ouvre le mur côté auvent. Sous cette fenêtre, un radiateur à eau chaude en fonte est fixé au mur.

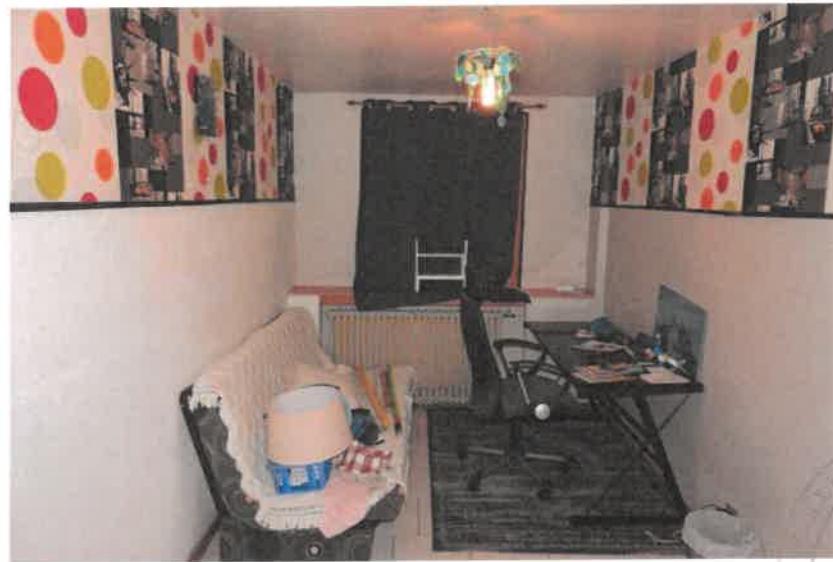
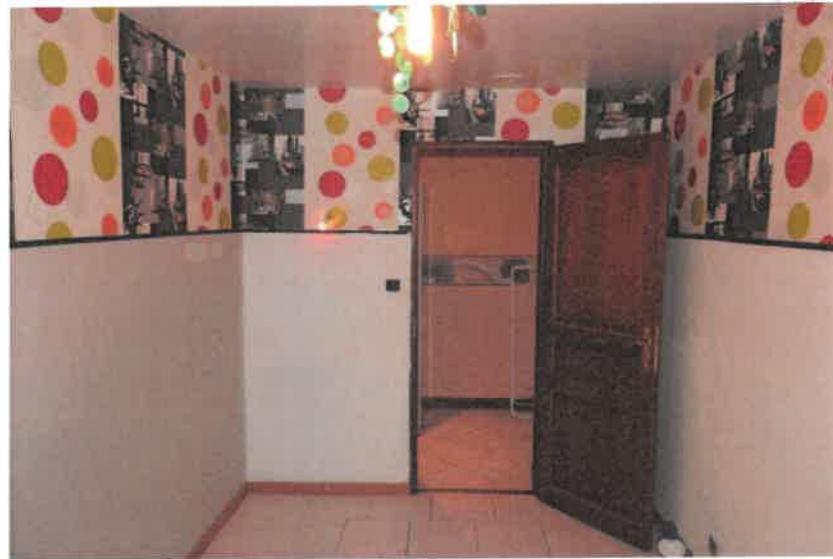
(Photographies n°29 et 30)

Passée une porte en bois, dans cette chambre de 9,79 mètres<sup>2</sup>, je constate que le sol possède un revêtement carrelage dans les tons beiges, que les murs et le plafond sont peints en blanc. Une fenêtre bois, deux vantaux, double vitrage, ouvre le mur côté auvent. Sous cette fenêtre, un radiateur à eau chaude en fonte est fixé au mur.

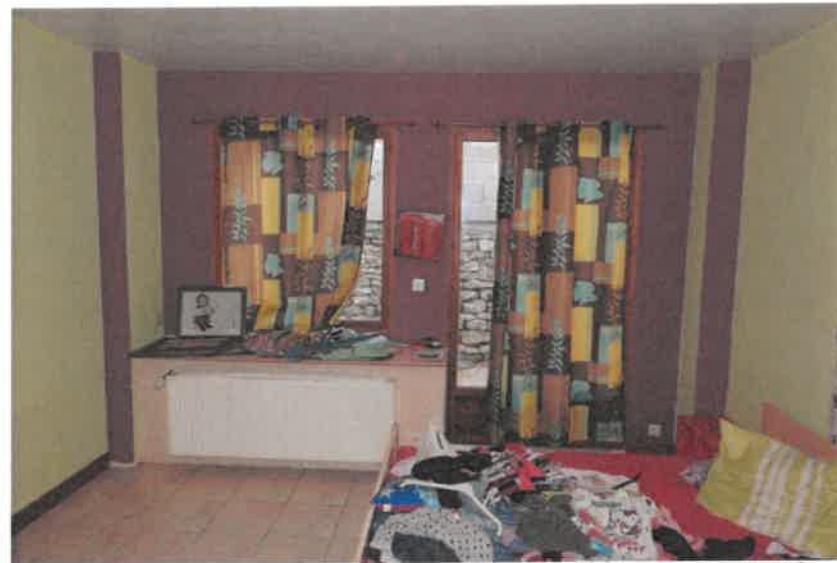
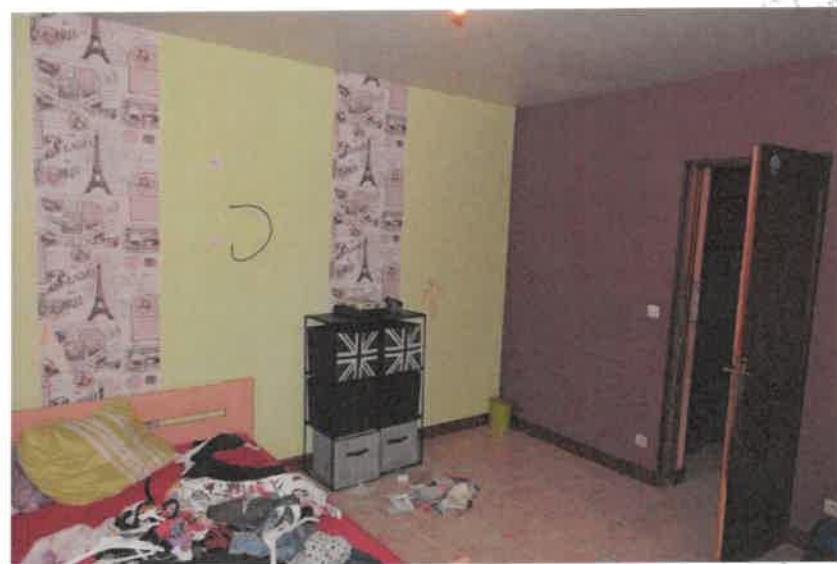
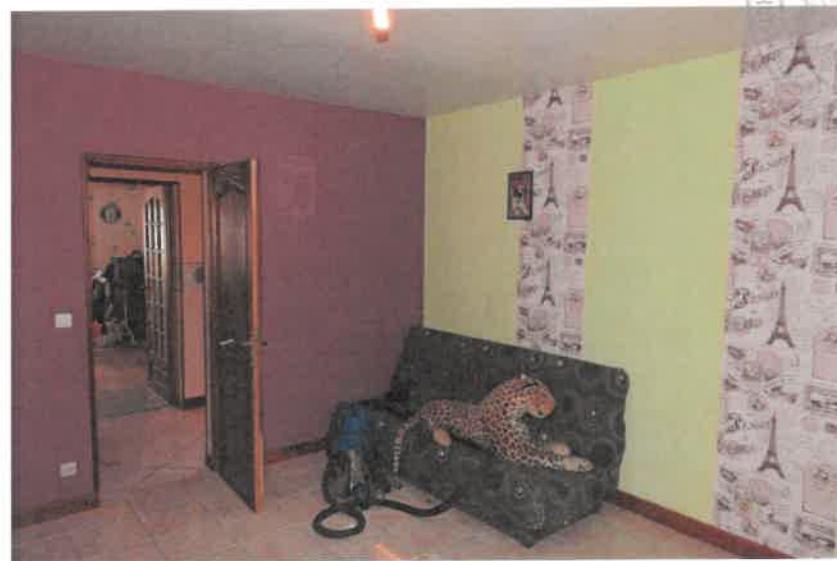
(Photographies n°31 à 33)

Passée une porte en bois, dans cette chambre de 17,29 mètres<sup>2</sup>, je constate que le sol possède un revêtement carrelage dans les tons beiges, que les murs sont peints dans les tons verts et mauves avec lés de papiers peints, que le plafond est peint en blanc. Une fenêtre bois, deux vantaux, double vitrage, et une porte fenêtre en bois, double vitrage, deux vantaux, ouvrent le mur côté auvent. Sous la fenêtre, un radiateur à eau chaude en tôle est fixé au mur.

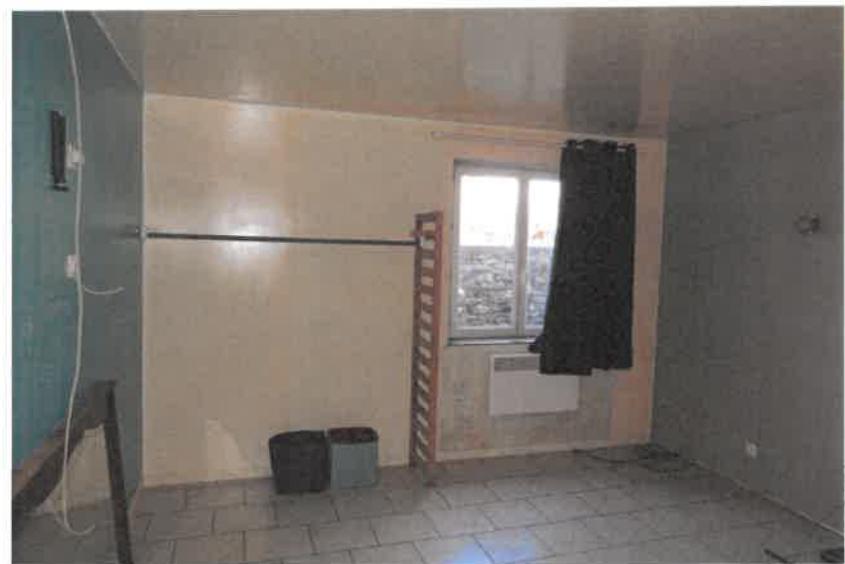
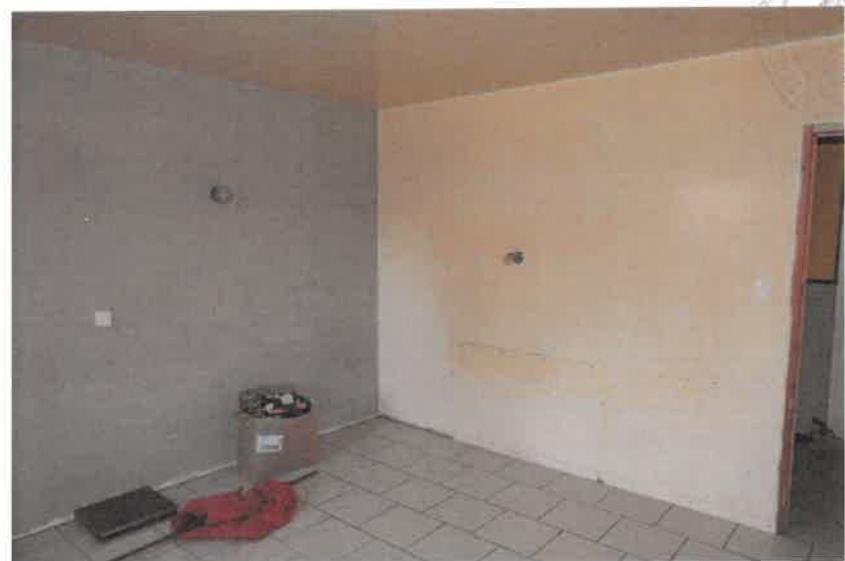
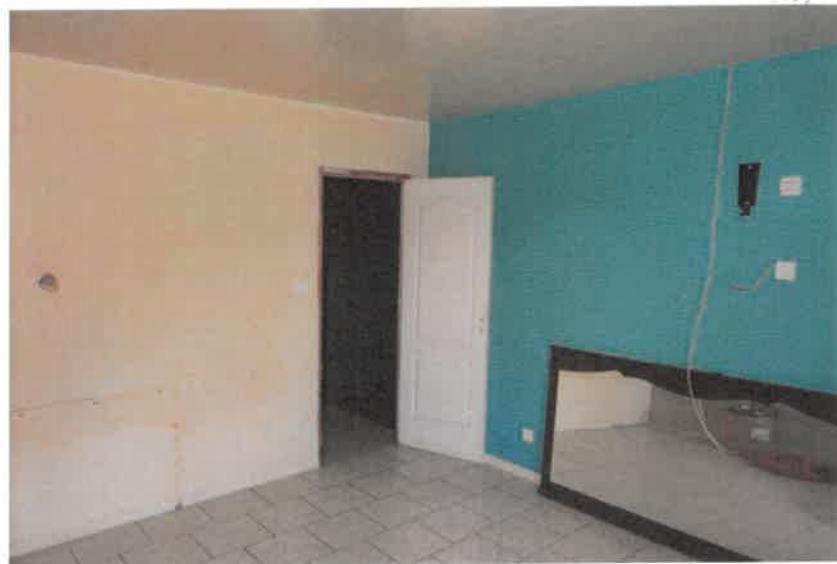
(Photographies n°34 à 36)

Passée une porte postformée blanche, dans cette chambre de 16,30 mètres<sup>2</sup>, je constate que le sol possède un revêtement carrelage dans les tons beiges, que les murs sont peints dans les tons bleus, beiges et gris, que le plafond est peint en blanc. Une fenêtre peinte en blanc, deux vantaux, double vitrage, ouvre le mur côté petite cour dans le prolongement de l'auvent. Sous cette fenêtre, un radiateur électrique est fixé au mur.

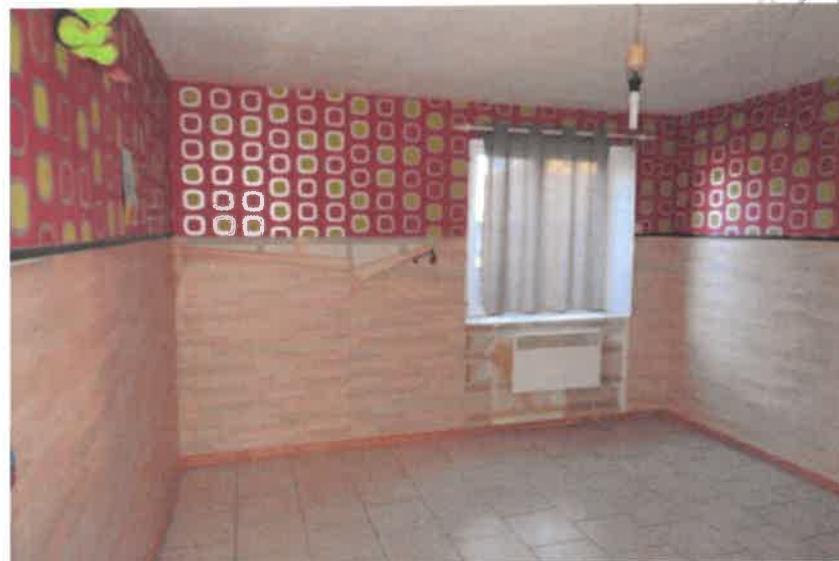
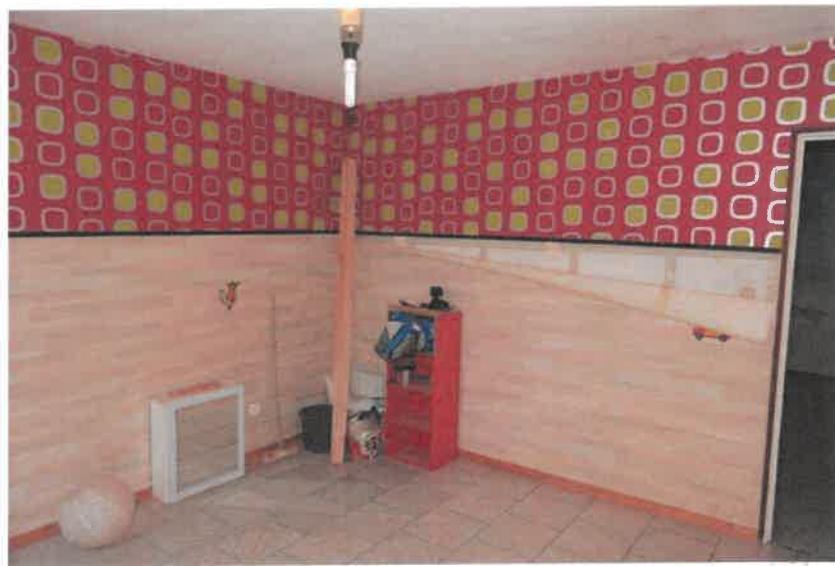
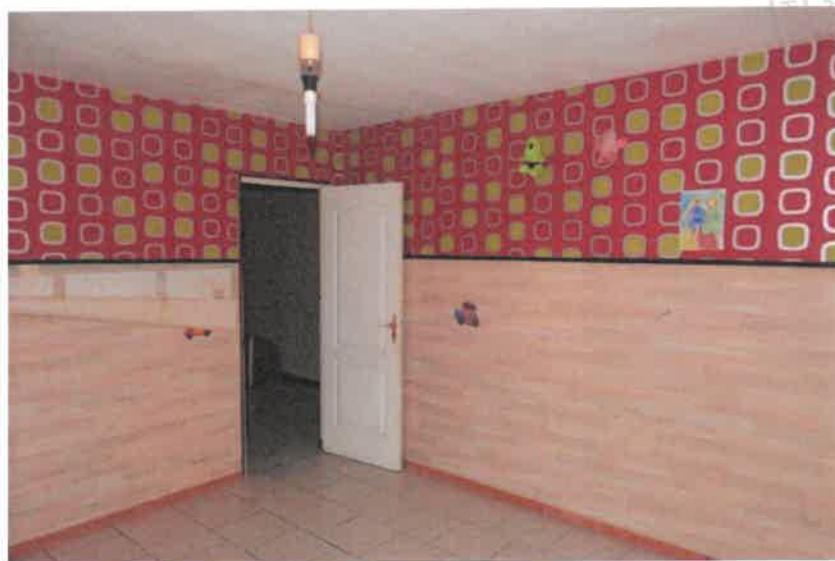
(Photographies n°37 à 39)

Passée une porte postformée blanche, dans cette dernière chambre de 16,15 mètres<sup>2</sup>, je constate que le sol possède un revêtement carrelage dans les tons beiges, que les murs sont tapissés de papiers peints, que le plafond est peint en blanc. Une fenêtre peinte en blanc, deux vantaux, double vitrage, ouvre le mur côté petite cour dans le prolongement de l'auvent. Sous cette fenêtre, un radiateur électrique est fixé au mur.

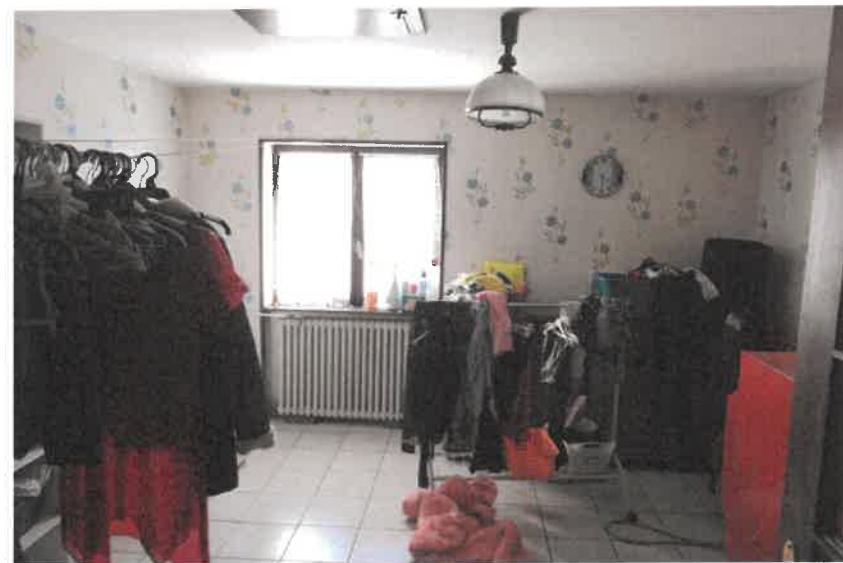
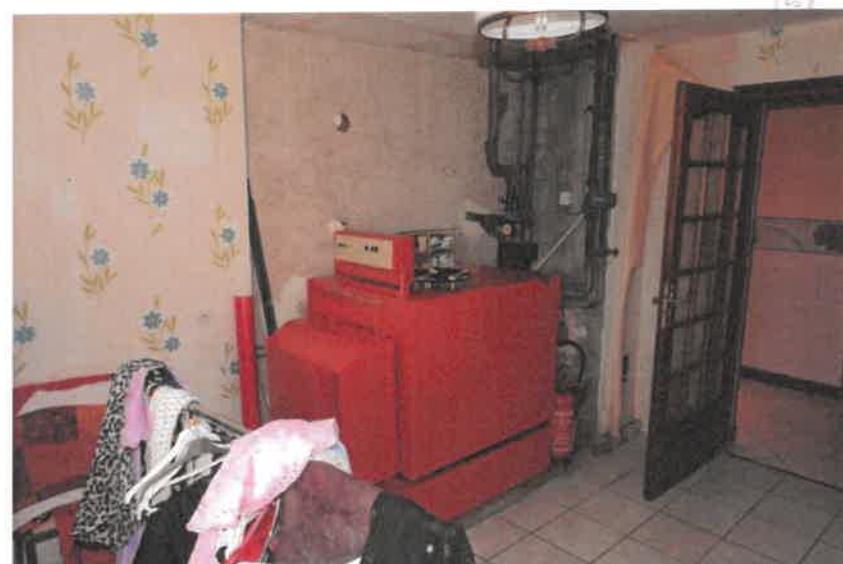
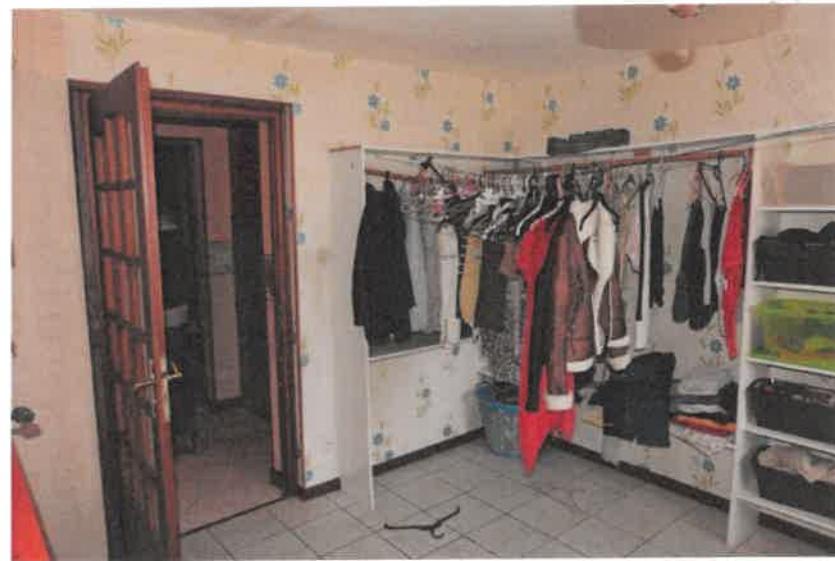
(Photographies n°43 à 45)

Passée une porte vitrée en bois, petits bois, j'accède à ce local de 15,51 mètres<sup>2</sup> dans lequel se trouve la chaudière gaz VIESSMANN Vitola-uniferral. Je constate ici que le sol possède un revêtement carrelage dans les tons beiges, que les murs sont tapissés de papiers peints, que le plafond est peint en blanc. Une trappe de visite ouvre ce plafond vers des combles. Le mur côté cour devant s'ouvre par une fenêtre bois, deux vantaux, double vitrage. Sous cette fenêtre, un radiateur à eau chaude en fonte est posé sur cales.

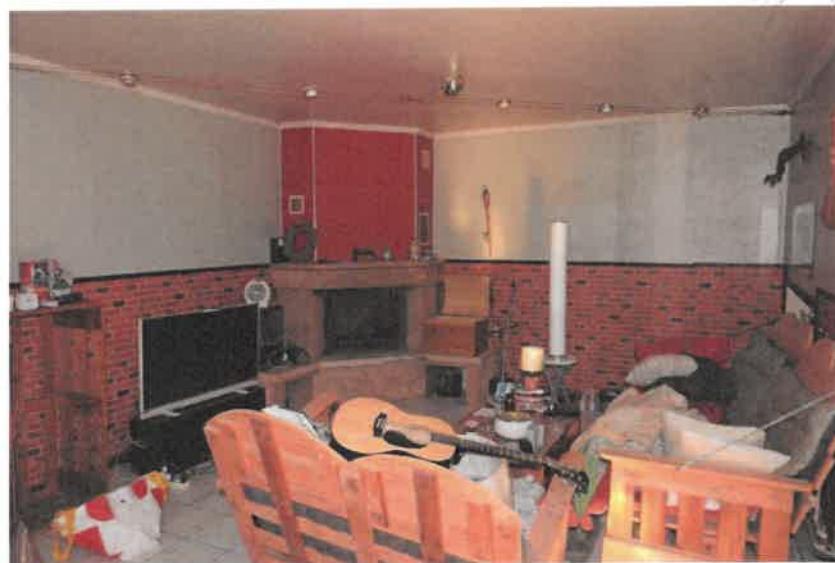
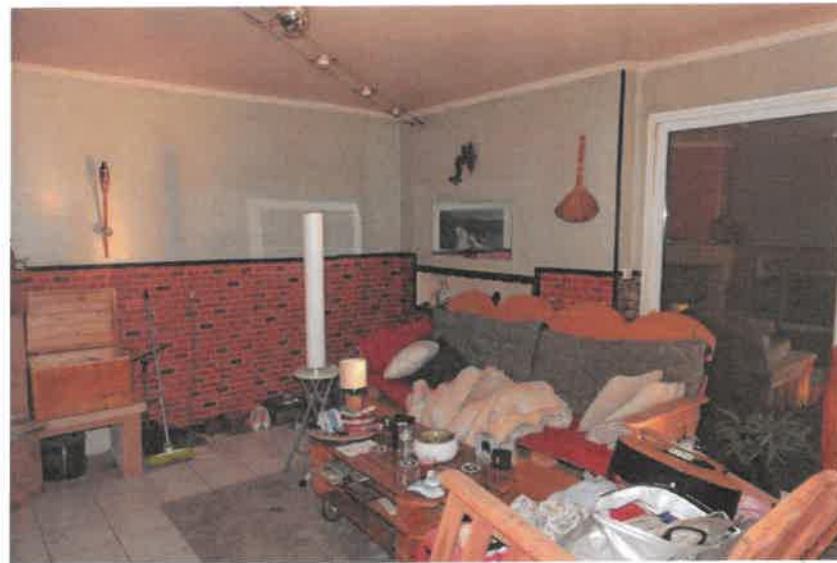
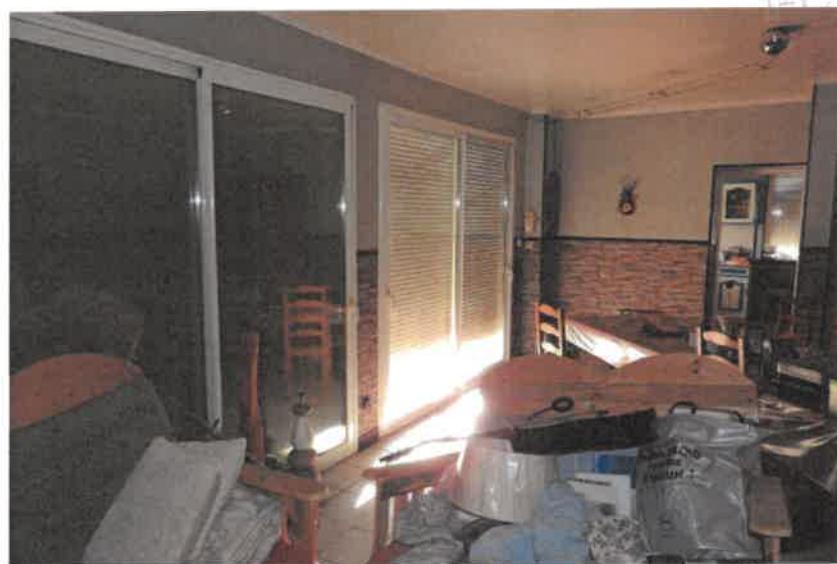
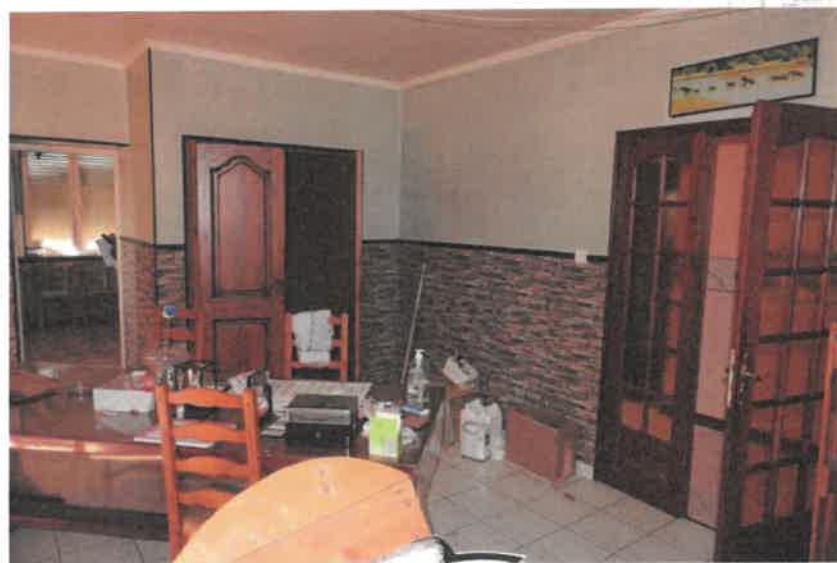
(Photographies n°46 à 49)

Passée une porte vitrée en bois, deux vantaux, petits bois, j'accède à ce séjour de 37,35 mètres<sup>2</sup> qui distribue la cuisine. Je constate ici que le sol possède un revêtement carrelage dans les tons beiges, que les murs sont tapissés de papiers peints avec un motifs brique et pierre en dessous d'une peinture jaunie dans les tons gris, que le plafond jauni fut peint en blanc. Cette pièce est équipée d'une cheminée avec insert bois. Le mur côté cour s'ouvre par deux baies vitrées coulissantes, deux vantaux, double vitrage, volets roulants électriques.

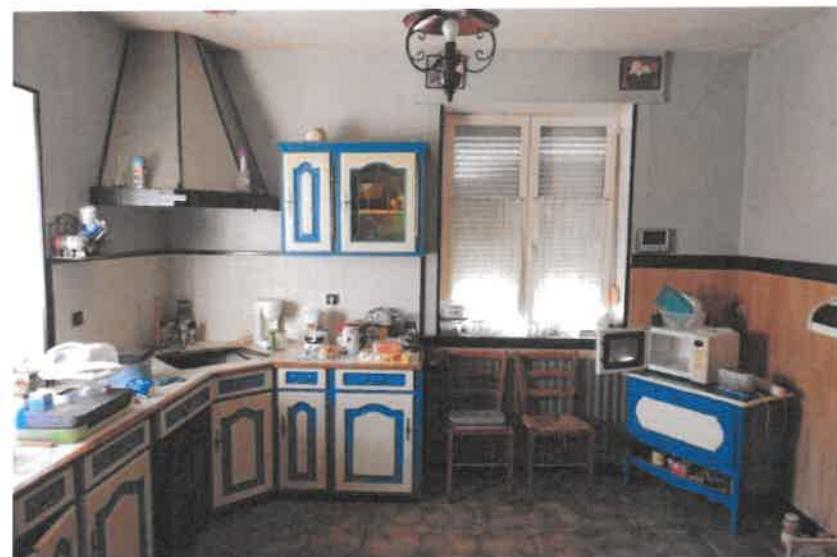
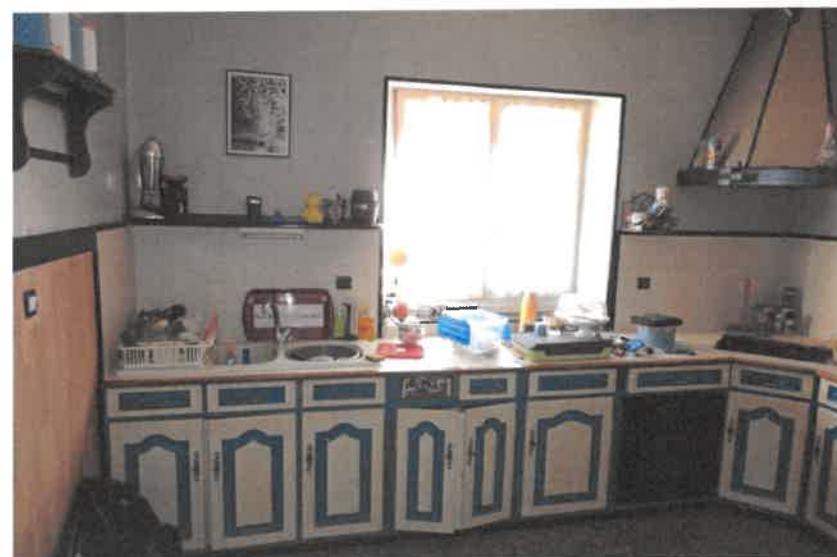
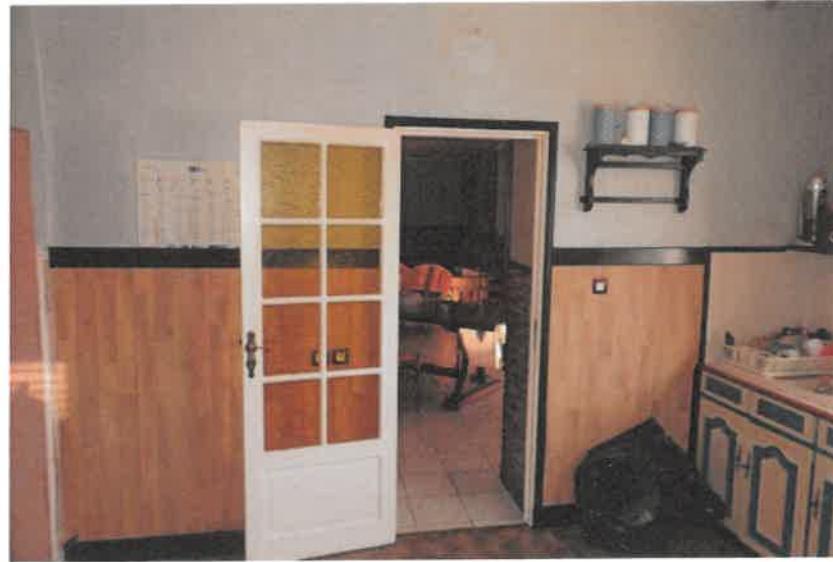
(Photographies n°50 à 52)

Depuis le séjour uniquement, passée une porte en bois vitrée, peinte en blanc, petits bois, j'accède à cette cuisine de 15,60 mètres<sup>2</sup> dans laquelle je constate que le sol possède un revêtement motif carrelage à cabochon dans les tons marron, que les murs sont tapissés de papiers peints motif bois en dessous d'une peinture dans les tons gris, que le plafond est peint en blanc. Cette cuisine est équipée de meubles en caisson avec façades de portes et tiroirs moulurées dans les tons bleus et blancs, d'une crédence et d'un plan de travail en faïence blanche, d'un évier beige avec deux bacs et robinetterie mitigeur inox, d'un four encastré et d'une hotte aspirante électrique. Le mur côté cour s'ouvre sur la terrasse par une fenêtre bois, deux vantaux, double vitrage, volet roulant mécanique. Le mur côté allée cimentée en façade sur rue s'ouvre également par une fenêtre bois, deux vantaux, double vitrage, volet roulant mécanique. Un radiateur à eau chaude en fonte se trouve sous cette dernière fenêtre. L'accès au dégagement a été condamné et forme à présent un niche côté couloir.

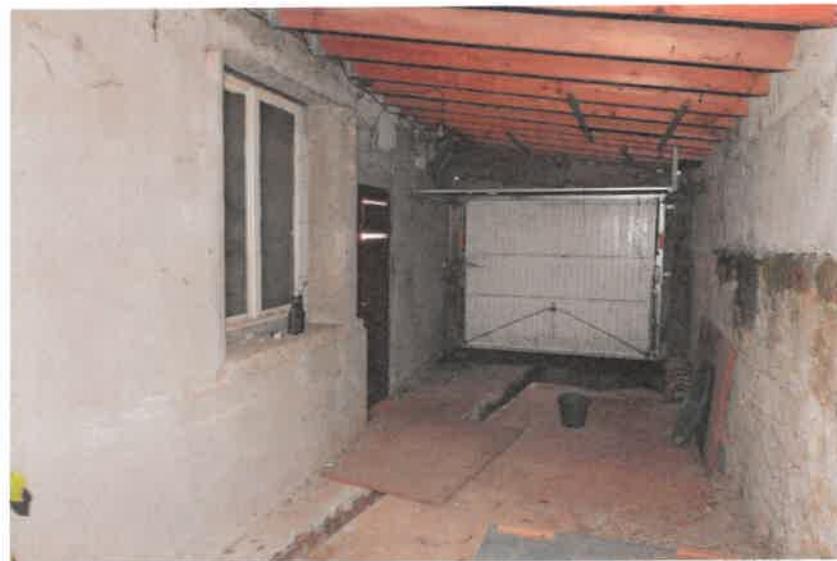
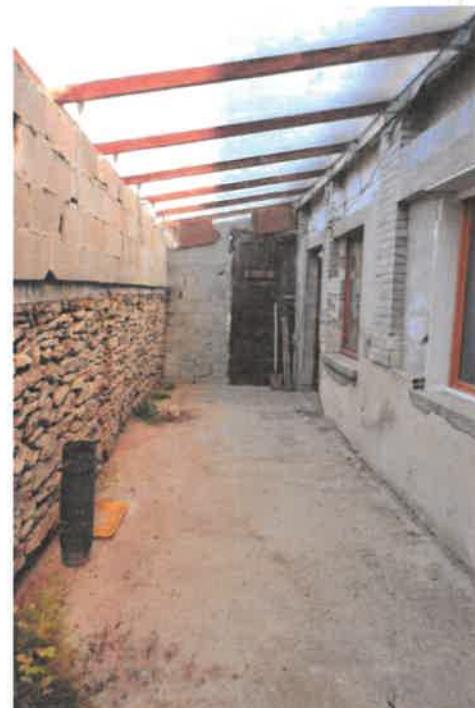
(Photographies n°62 et 63)

Cet auvent de 43,61 mètres<sup>2</sup> longe la façade Nord-Ouest de la partie habitation. Il est accessible directement par la rue en franchissant une porte de garage métallique basculante, par l'allée cimentée en façade Sud-Ouest de la maison en franchissant une porte en bois, par la chambre 4 en passant la porte-vitrée. Cet auvent prend la forme d'un long couloir couvert de tuiles mécaniques puis de plaques en polycarbonate.

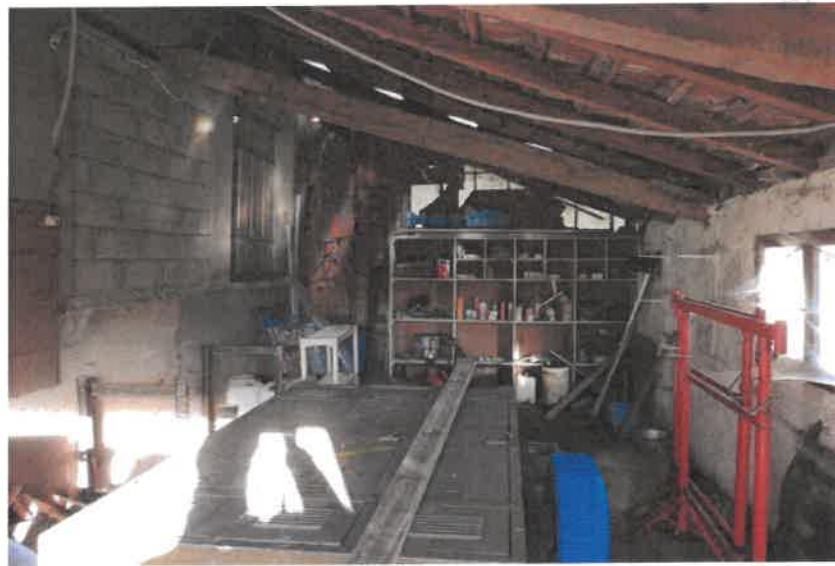
(Photographie n°64)

Ce second garage de 35,11 mètres<sup>2</sup> est accessible par la cour en franchissant une ancienne porte métallique basculante. J'y constate que le sol est cimenté, que les murs sont en béton et que la couverture en tuiles mécaniques est apparente sur une charpente bois. Une fenêtre bois, deux vantaux, ouvre le mur côté cour. Des jours avec châssis fixe métalliques ouvrent les murs côté garage 1 et remise.

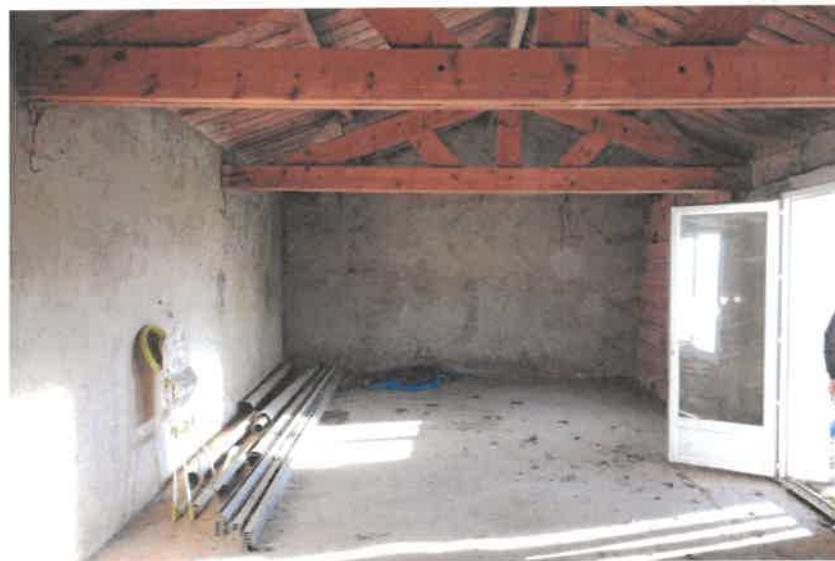
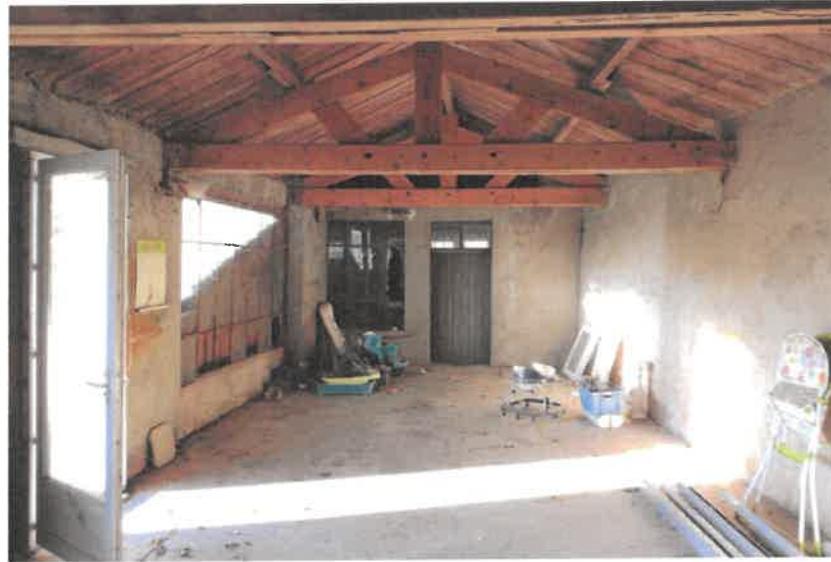
(Photographies n°65 et 66)

Cette remise de 47,93 mètres<sup>2</sup> est édifiée dans le prolongement Est du garage 1. Passée une porte fenêtre en bois, je constate que le sol et les murs sont cimentés, que la charpente bois est apparente et que la couverture en tuiles mécaniques est dissimulée par des voliges en bois. Côté cour, le mur s'ouvre par une fenêtre bois, deux vantaux, double vitrage. Je retrouve le jour sur châssis fixe métallique qui donne partiellement sur le garage 2 ainsi que l'accès au garage 1 qui se ferme par une porte en bois avec imposte vitrée.
