PROCES-VERBAL DE DESCRIPTION

L'AN DEUX MILLE VINGT TROIS
ET LE VINGT DECEMBRE

Là étant sur place, sis 17 Avenue Léon Blum 93190 LIVREY GARGAN cadastré section F n° 3976

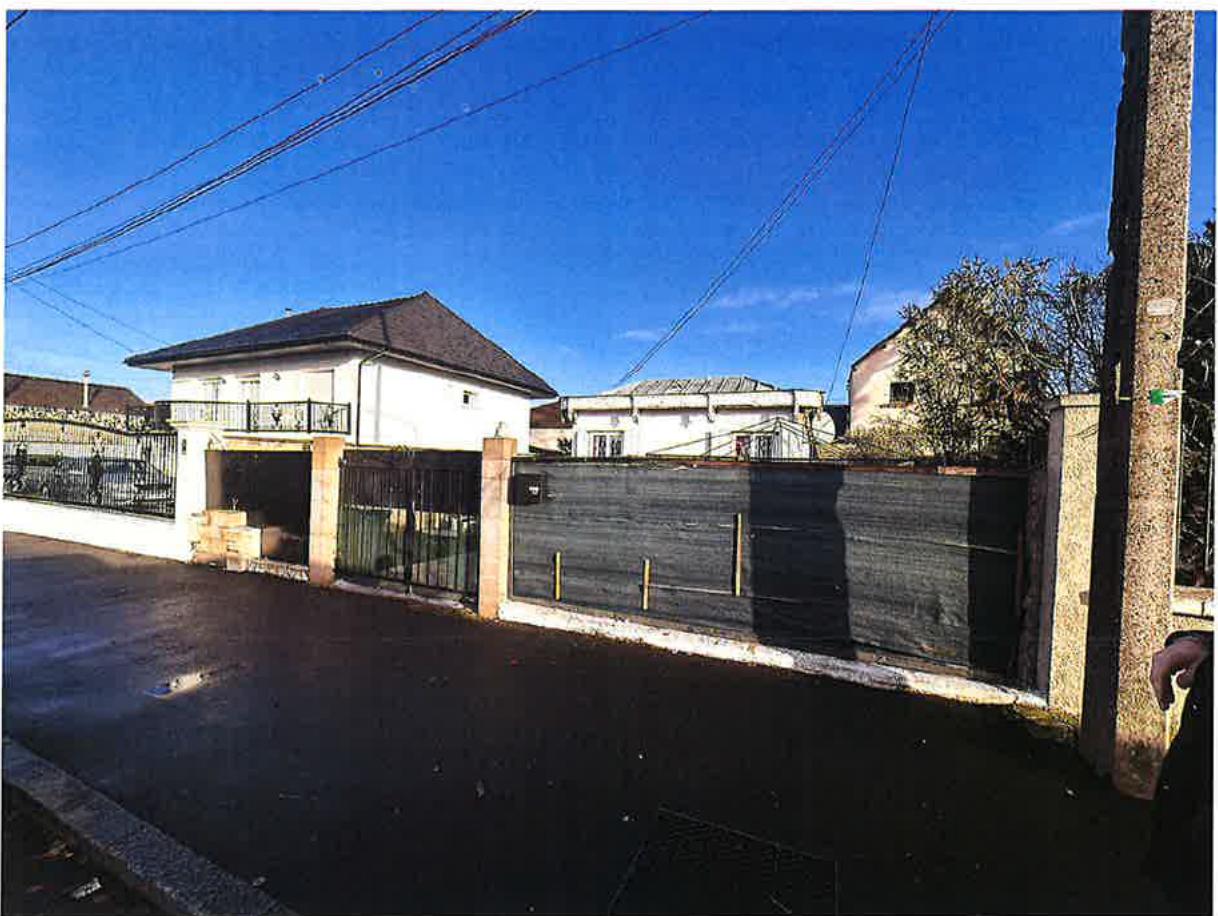
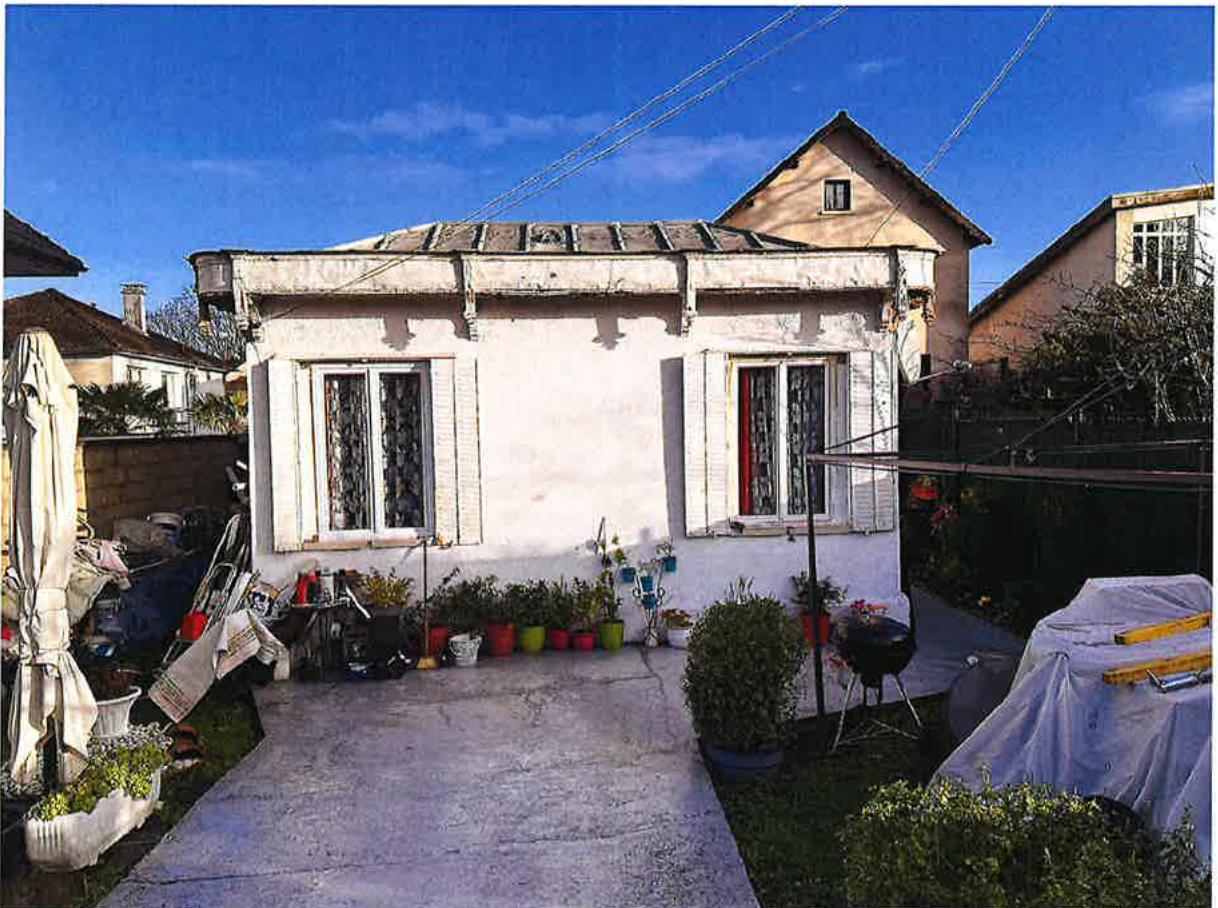
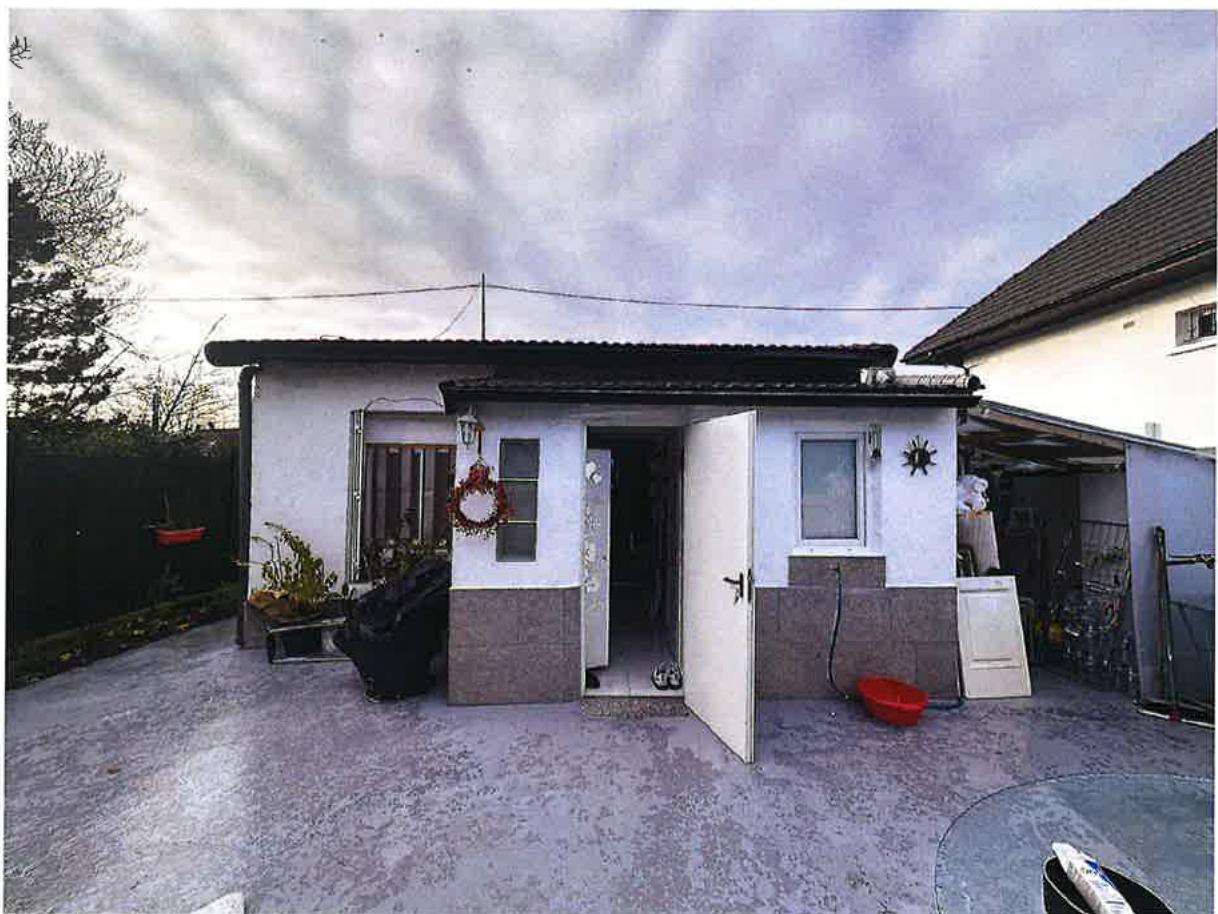
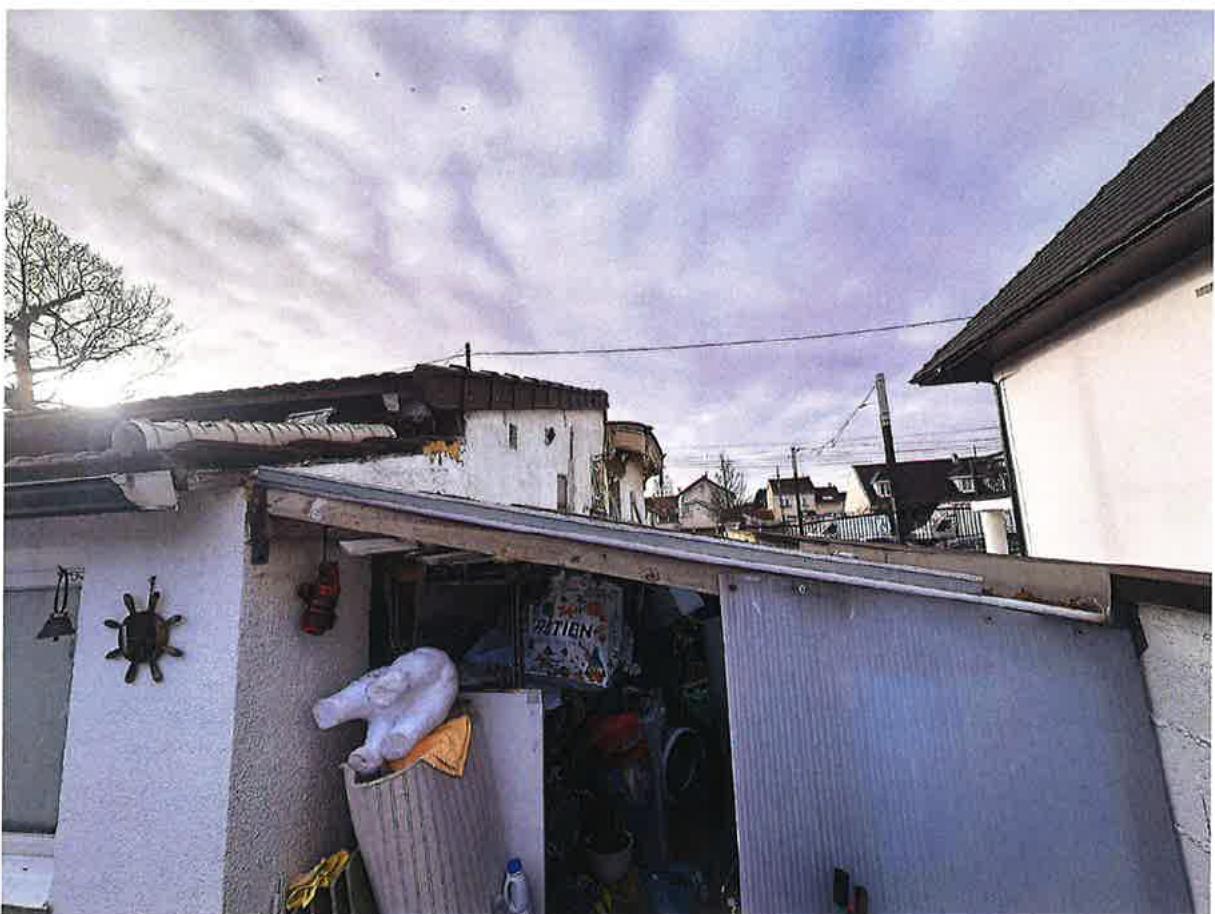
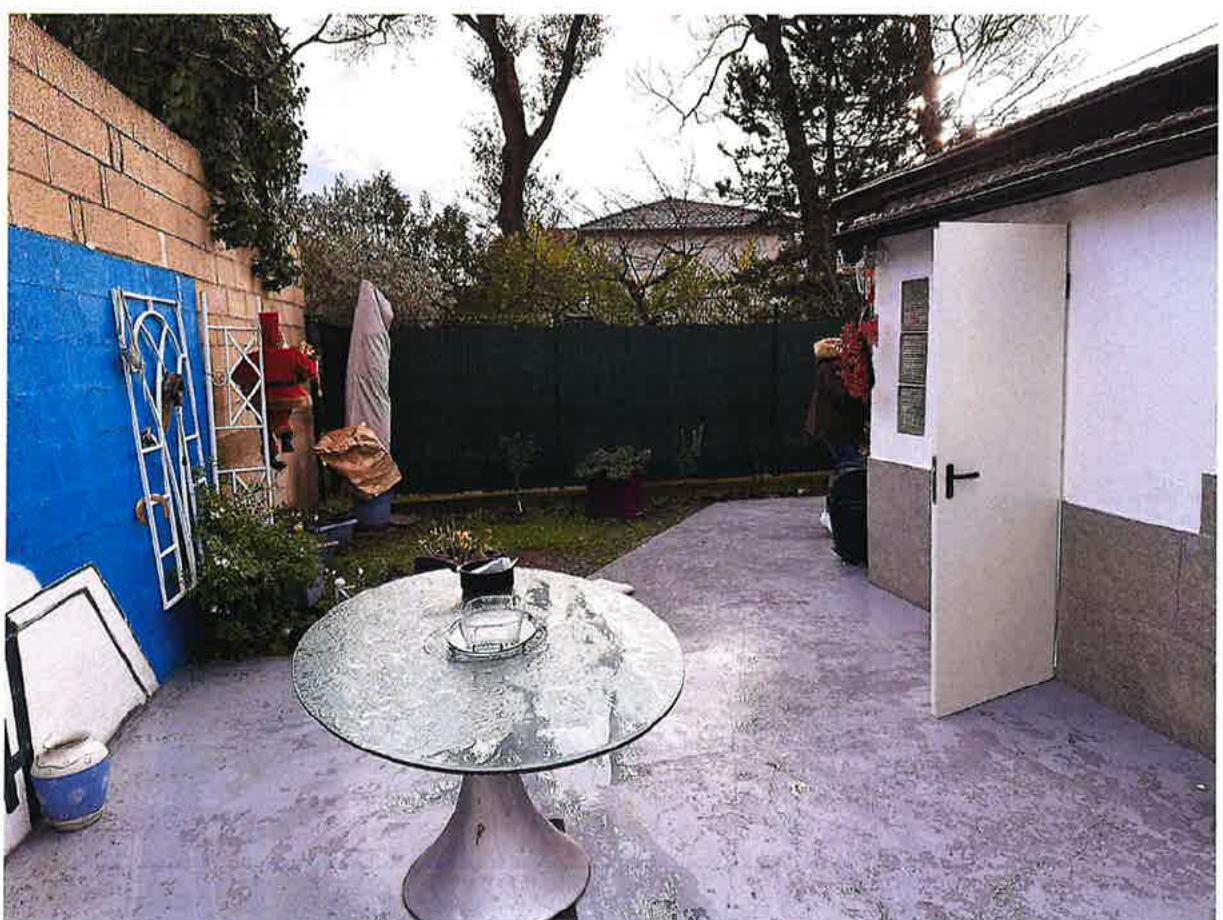
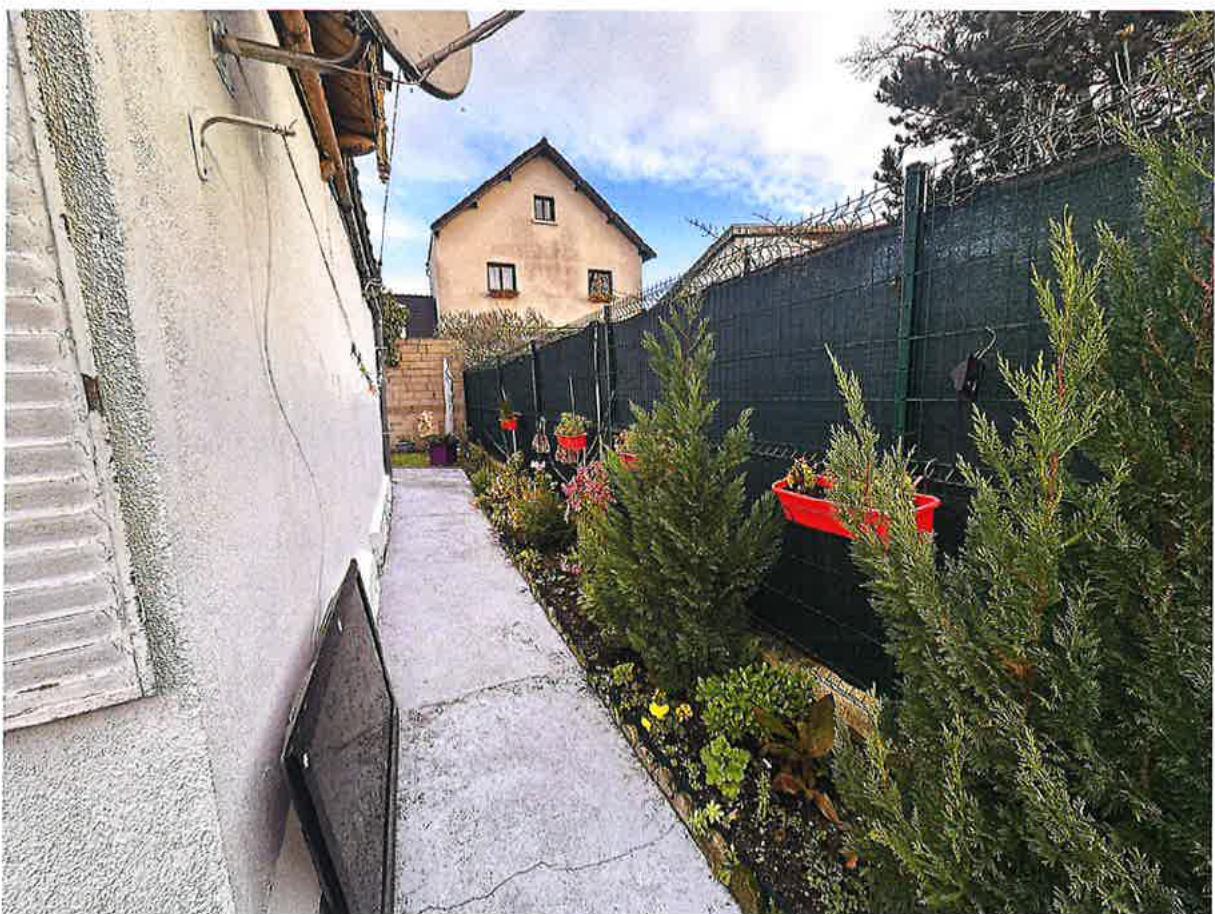
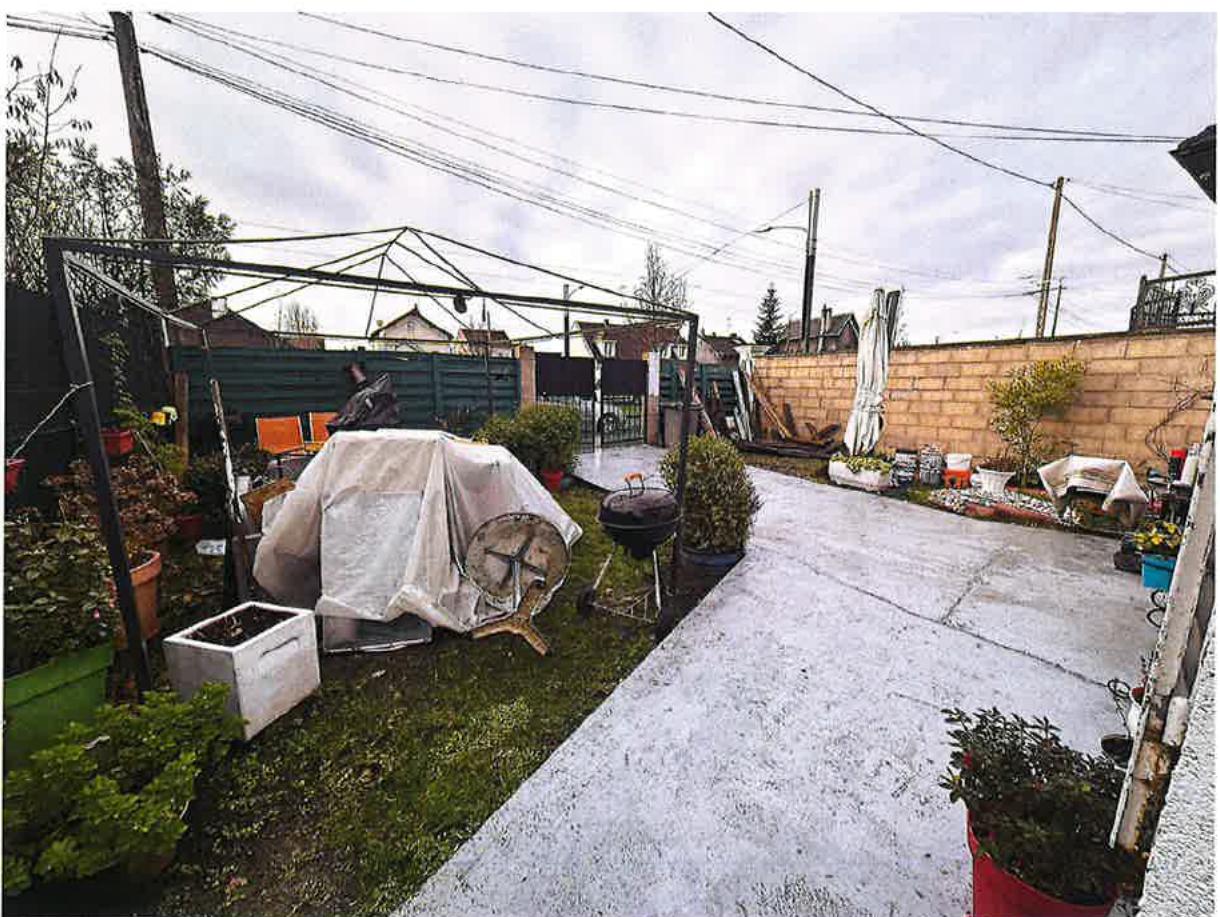
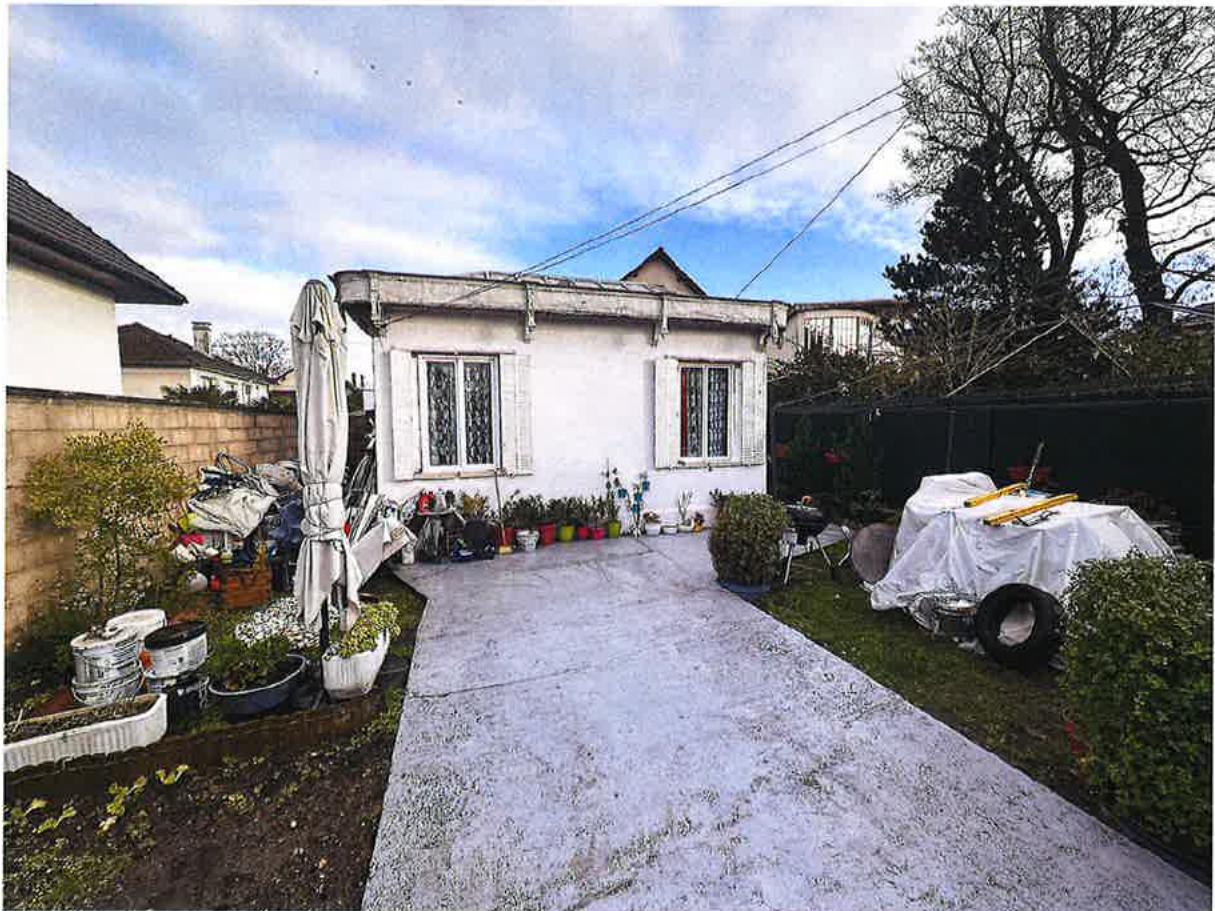
Le pavillon de plain-pied est édifié de maçonnerie sous enduit avec une toiture en zinc en première partie de pavillon et une partie arrière concernant l'extension en tuiles mécaniques sur une charpente en bois. La toiture est en mauvais état et des fuites sont fréquentes selon les déclarations de l'occupante [REDACTED]
