PROCES-VERBAL DE CONSTAT

L'AN DEUX MILLE VINGT DEUX ET LE LUNDI DOUZE SEPTEMBRE

- Une maison d'habitation de type 4 sise 2 rue de la gendarmerie,
- Une maison d'habitation de type 4 sise 4 rue de la gendarmerie,
- Un immeuble sis 4 allée des lilas comprenant 4 garages en sous-sol, 2 appartements T4 et T5 au premier étage, 2 appartements T4 et T5 au deuxième étage,

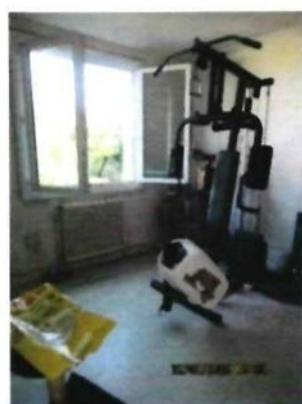
CHAMBRE N° 3

Sol : dalles pvc, aspect usagé, nombreuses rayures ; plinthes bois, peinture usagée.

Murs : absence de revêtement mural – plâtre brut ; plinthes bois peint, état usagé.

Plafond : peinture passée, état moyen.

Equipements : une baie vitrée double vantail PVC double vitrage, avec volet métallique laissant apparaître de nombreuses traves de rouille ; une porte intérieure type isoplane, peinture passée, état d'usage au surplus ; Un placard double porte avec étagères, revêtements muraux hors d'usage ; un radiateur en tôle, manifestement ancien, état d'usage apparent ; installation électrique en état d'usage apparent.

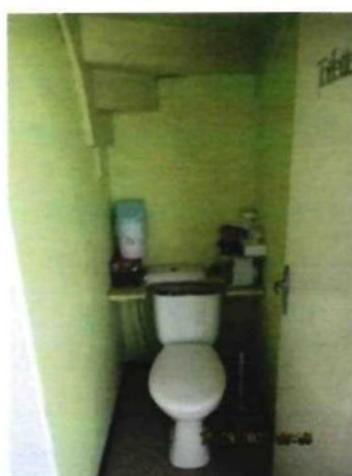
WC

Sol : carrelage ancien, quoiqu'en état d'usage, quelques éclats ; plinthes carrelage en état moyen à usagé.

Murs : toile de verre peinte.

Plafond constitué de l'escalier en bois peint, peinture approximativement refaite, état moyen.

Equipements : une porte isoplane, peinture passée ; une petite fenêtre châssis bois, simple vitrage, peinture passée ; un wc avec chasse, lunette et abattant, la chasse est dépourvue de couvercle, ensemble manifestement ancien ; installation électrique en état d'usage apparent.

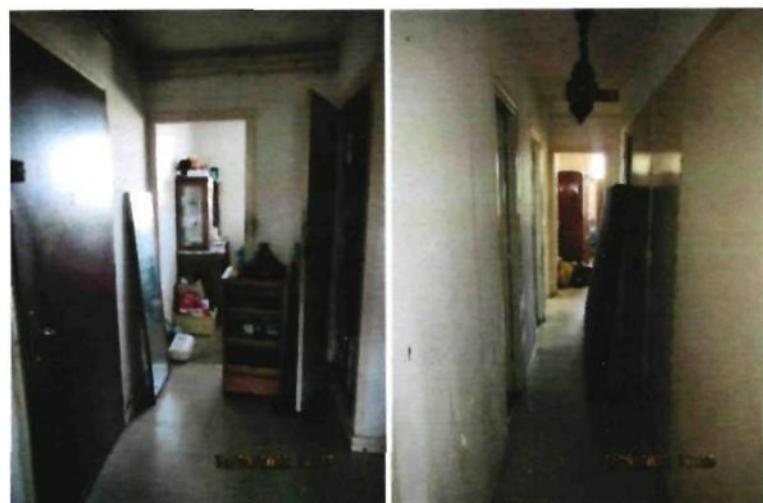
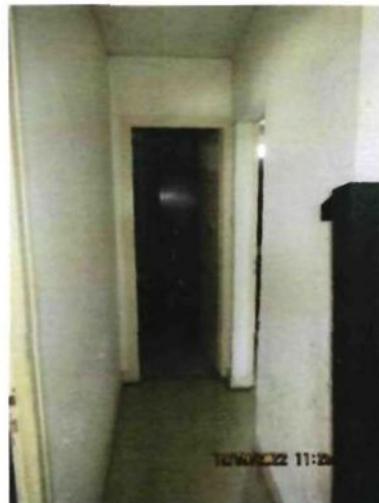
Plafond : peinture hors d'âge.

Equipements : une porte d'entrée hors d'usage, partiellement défoncée à proximité de la poignée et de la serrure, peinture hors d'âge ; un premier placard avec étagères, peinture et revêtements muraux hors d'âge ; un second placard double porte, contenant un chauffe-eau modèle Vitocell 100 de marque VIESSMANN, revêtements muraux et peinture hors d'âge ; un deuxième placard double porte avec étagères, revêtements muraux et peinture hors d'âge ; un radiateur en tôle, hors d'âge ; installation électrique en état d'usage apparent.

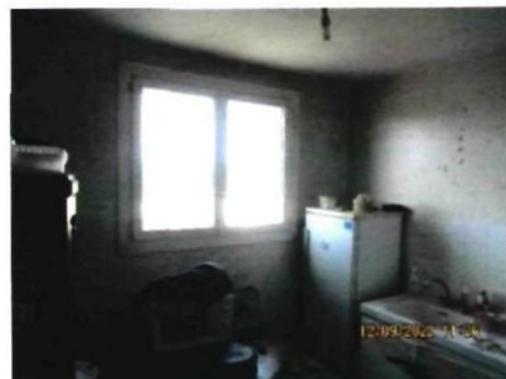
CUISINE

Sol : carrelage usagé et d'une saleté repoussante ; plinthes carrelage usagé.

Plafond : peinture hors d'usage.

Equipements : absence de porte côté entrée ; une fenêtre double vantail, double vitrage avec volet PVC d'une saleté repoussante, état d'usage au surplus ; un radiateur en tôle, hors d'âge avec peinture totalement hors d'usage ; un évier en grès avec égouttoir, multiples impacts, sur ensemble trois portes en très mauvais état ; installation électrique en état d'usage apparent.

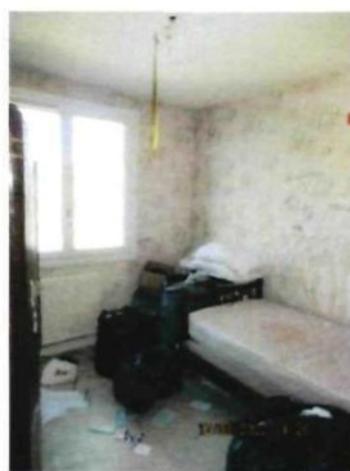
CHAMBRE N° 2

Sol : revêtement dalles PVC usagées à hors d'usage ; plinthes bois, peinture usagée.

Plafond : peinture usagée avec présence d'auréoles.

Equipements : une porte isoplane côté couloir, peinture hors d'âge ; une fenêtre PVC double vitrage, double vantail, état d'usage avec une paire de volets métalliques laissant apparaître des traces de rouille ; un radiateur en tôle, peinture hors d'âge ; installation électrique en état d'usage apparent.

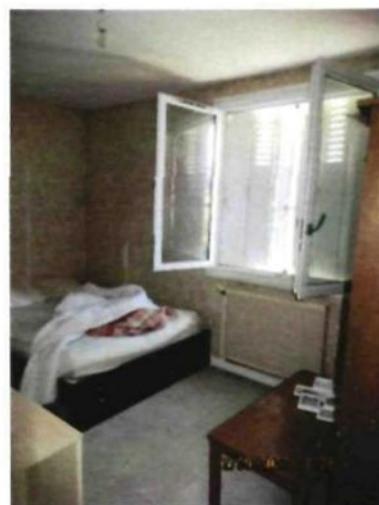
CHAMBRE N° 3

Sol : revêtement dalles PVC usagées à hors d'usage ; plinthes bois, peinture usagée.

Plafond : peinture usagée avec présence d'auréoles.

Equipements : une porte isoplane côté couloir, peinture hors d'âge ; une fenêtre PVC double vitrage, double vantail, état d'usage avec une paire de volets métalliques laissant apparaître des traces de rouille ; un radiateur en tôle, peinture hors d'âge ; installation électrique en état d'usage apparent.

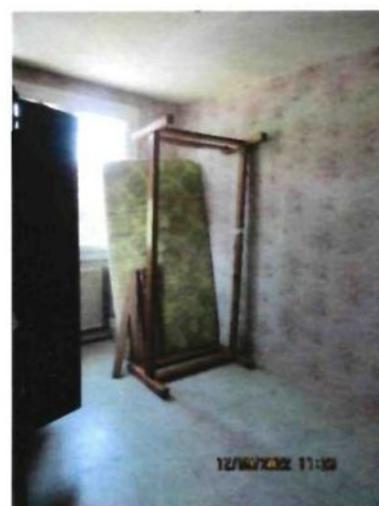
CHAMBRE N° 4

Sol : revêtement dalles PVC usagées à hors d'usage ; plinthes bois, peinture usagée.

Plafond : peinture usagée avec présence d'auréoles.

Equipements : une porte isoplane côté couloir, peinture hors d'âge ; une fenêtre PVC double vitrage, double vantail, état d'usage avec une paire de volets métalliques laissant apparaître des traces de rouille ; un radiateur en tôle, peinture hors d'âge ; installation électrique en état d'usage apparent.

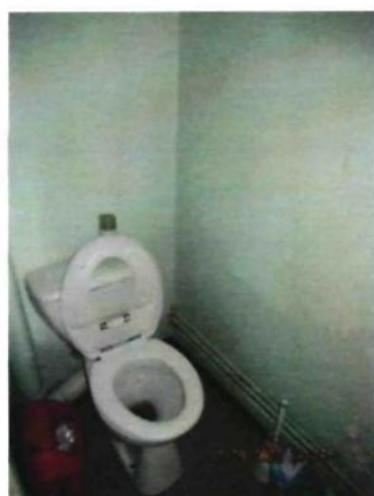
SALLE DE BAINS

Sol : revêtement carrelage, état d'usage à usagé avec multiples impacts et d'une saleté repoussante ; plinthes carrelage usagée avec débordements de peinture.

Murs : peinture hors d'usage ; côté baignoire, les joints de la faïence murale sont noircis par les moisissures et il manque deux carreaux.

Plafond : peinture usagée.

Equipements : une porte isoplane intérieure, peinture usagée ; un bloc wc complet avec chasse, lunette, état d'usage ; un lavabo sur fixation murale avec robinet col de cygne, état moyen.

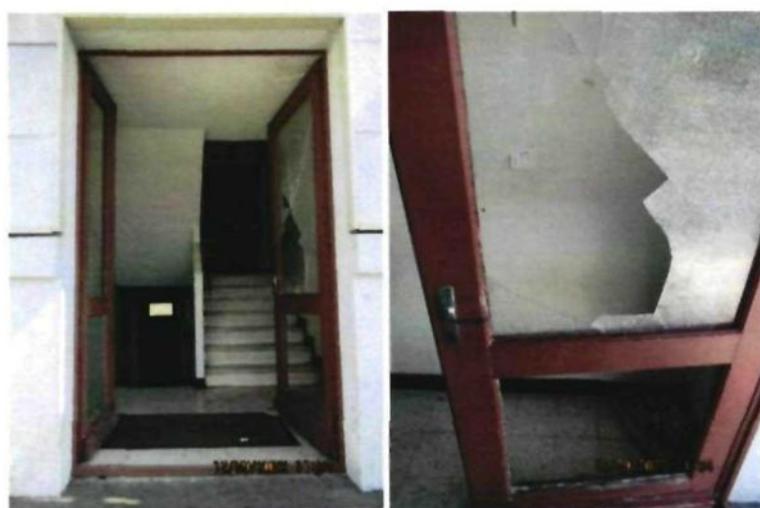
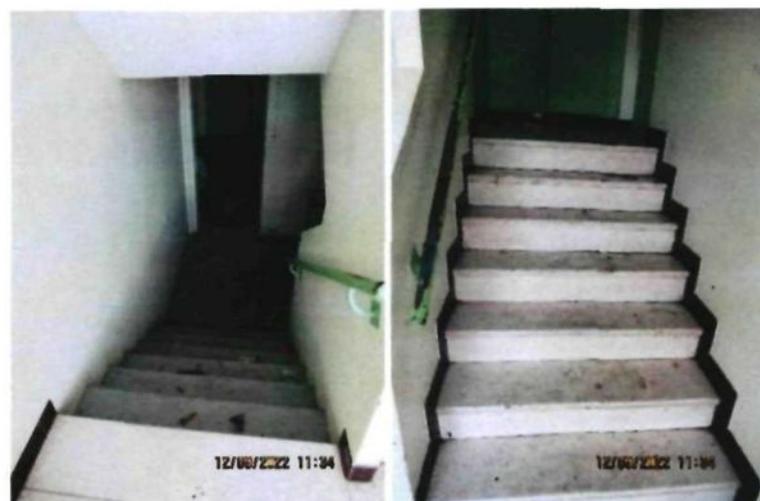
ESCALIER COMMUN / PALIERS

Equipements : main courante métallique avec peinture usagée ; la double porte vitrée châssis bois extérieure de l'immeuble est hors d'usage, paraissant avoir été forcée avec vitrage cassé.

Le palier intermédiaire entre le premier et le deuxième étage laisse apparaître une baie vitrée double vantail PVC d'aspect récent.
