# Dossier de Diagnostic Technique

**HUIS\_38333\_** [REDACTED]

Département : ... **Deux-Sèvres**  
Adresse : ..... **2 Allée des lilas**  
Commune : ..... **79130 SECONDIGNY**  
Section cadastrale AB, Parcellle(s) n°  
**412**

- Constat amiante avant-vente
- Diag. Installations Gaz
- Métrage (Surface Habitable)
- Etat des Risques et Pollutions
- Diag. Installations Electricité
- Diagnostic de Performance Energétique

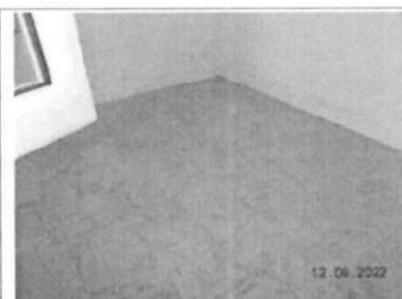
Logement 11 RDC - Salon	<u>Identifiant:</u> M006 <u>Description:</u> Dalle de sol <u>Composant de la construction:</u> 5 - Planchers et planchers techniques - Revêtements de sols <u>Partie à sonder:</u> Dalle de sol <u>Liste selon annexe.13-9 du CSP:</u> B <u>Localisation sur croquis:</u> M006 <u>Sondage:</u> Visuel	Présence d'amiante (sur jugement de l'opérateur)	<p>Matériau dégradé (étendue ponctuelle)</p> <p><b>Résultat</b> EP**</p> <p><b>Préconisation :</b> Il est recommandé de réaliser une évaluation périodique.</p>

Photo n° PhA006  
Localisation : Logement 11 RDC - Salon  
Ouvrage : 5 - Planchers et planchers techniques - Revêtements de sols  
Partie d'ouvrage : Dalle de sol  
Description : Dalle de sol  
Localisation sur croquis : M006

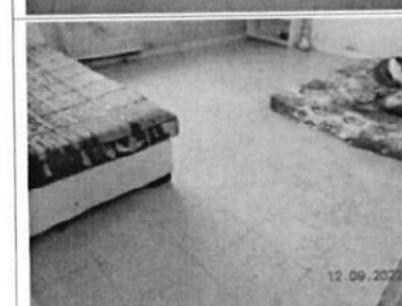
Photo n° PhA010  
Localisation : Logement 12 RDC - Chambre 1  
Ouvrage : 5 - Planchers et planchers techniques - Revêtements de sols  
Partie d'ouvrage : Dalle de sol  
Description : Dalle de sol  
Localisation sur croquis : M010
