PROCES-VERBAL DE DESCRIPTION

**L'AN DEUX MILLE VINGT TROIS
ET LE DOUZE SEPTEMBRE**

Certifie m'être transporté ce jour à 15 heures 30 sis 7/9 Rue Valette et 6 rue Paul Eluard 93100 Montreuil cadastré section AY n°205 et plus précisément 7 rue Valette 93100 Montreuil après avoir averti Madame [REDACTED]

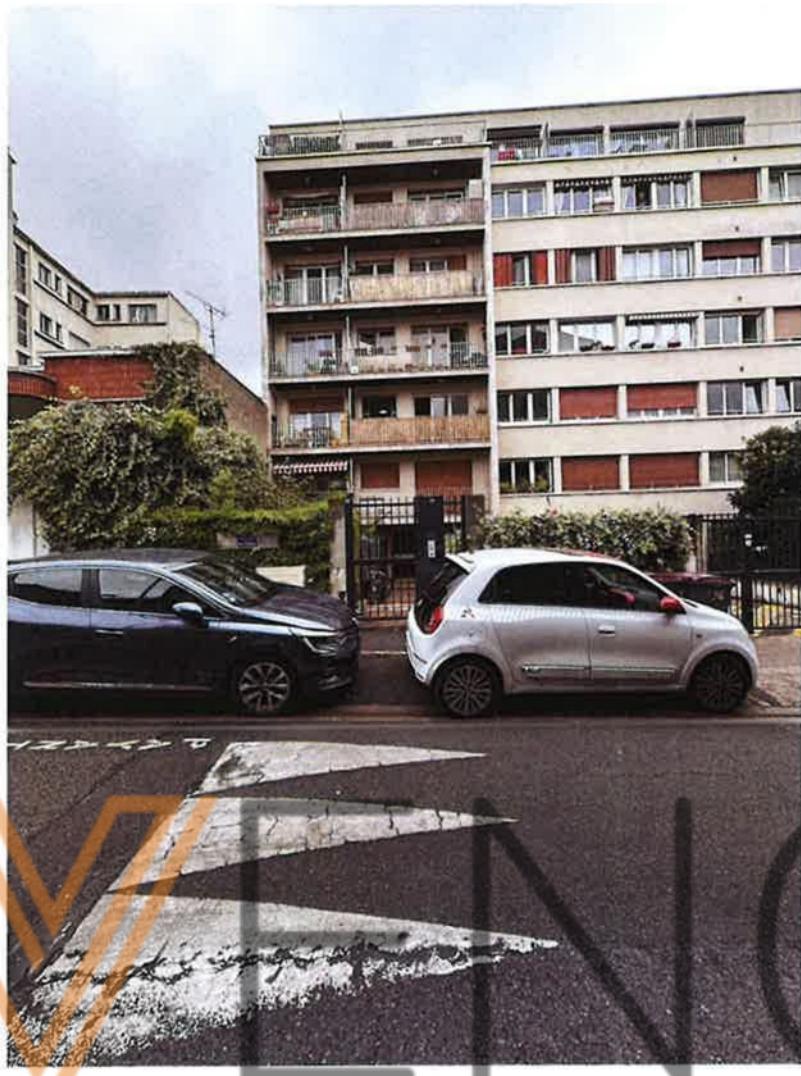
Les lieux sont en très mauvais état d'entretien et nécessite une réfection totale du sol au plafond.

L'entrée se réalise par une porte renforcée avec serrure 3 points directement sur le salon avec cuisine ouverte en façade avant et dessert un débarras, un W.C et une chambre avec salle de bains ouverte en façade arrière.
