PROCÈS-VERBAL DESCRIPTIF

L'AN DEUX MILLE VINGT-CINQ ET LE VINGT-HUIT AVRIL
DE 16H00 À 17H45

LE LOT N°58 de l'état descriptif de division et les 32/2003 des parties communes générales, au 1^{er} étage, escalier B, porte 14, un appartement

PARIS (75011) 14, RUE DE VAUCOULEURS

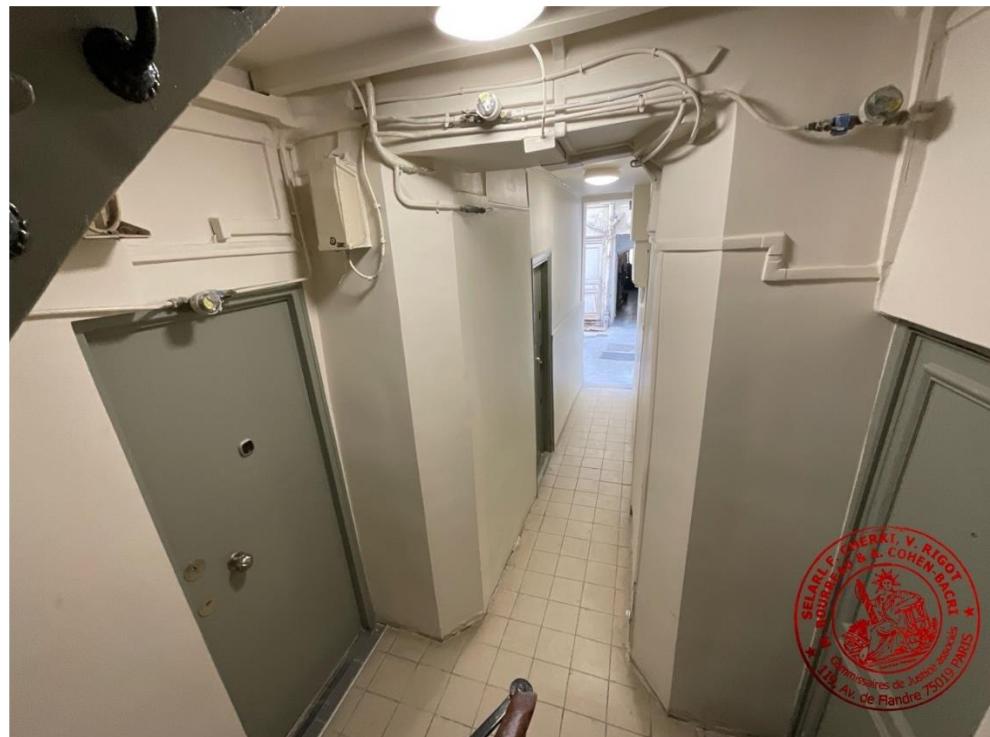
Photographie n°40.

Le sol est revêtu d'un carrelage, à l'état d'usage.

Les murs sont revêtus d'une peinture de couleur blanche, en bon état général.

Le plafond est revêtu d'une peinture de couleur blanche, en bon état général. Je relève la présence de deux plafonniers, fonctionnels.

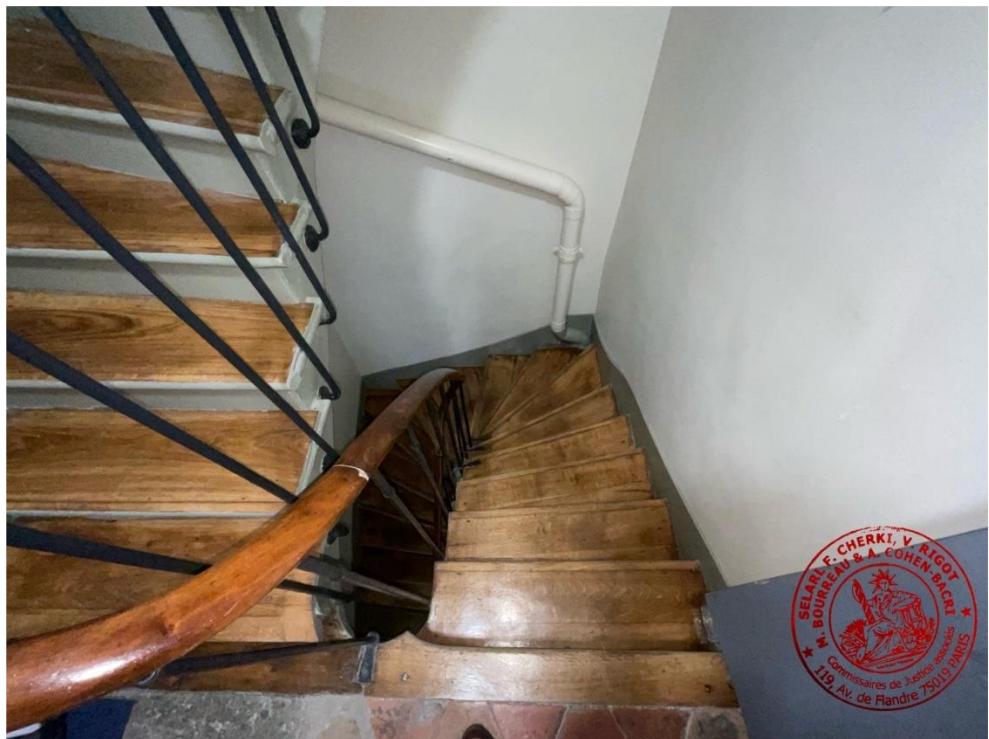
Photographie n°48.

Les marches, en bois, sont en bon état général.

Les murs sont revêtus d'une peinture de couleur blanche, en bon état général.

Le plafond est revêtu d'une peinture de couleur blanche, en bon état général.

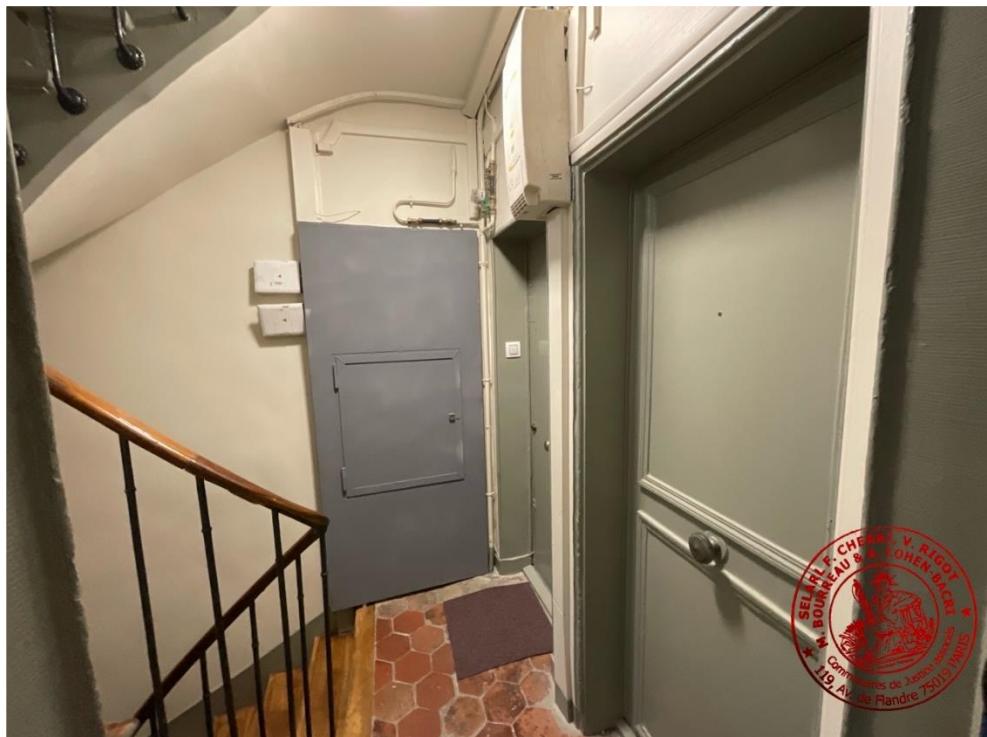
Photographie n°53.

Le sol est revêtu de tomettes, hors d'usage.

Les murs sont revêtus d'une peinture de couleur blanche, en bon état général.

Le plafond est revêtu d'une peinture de couleur blanche, en bon état général. Présence d'un plafonnier, fonctionnel.

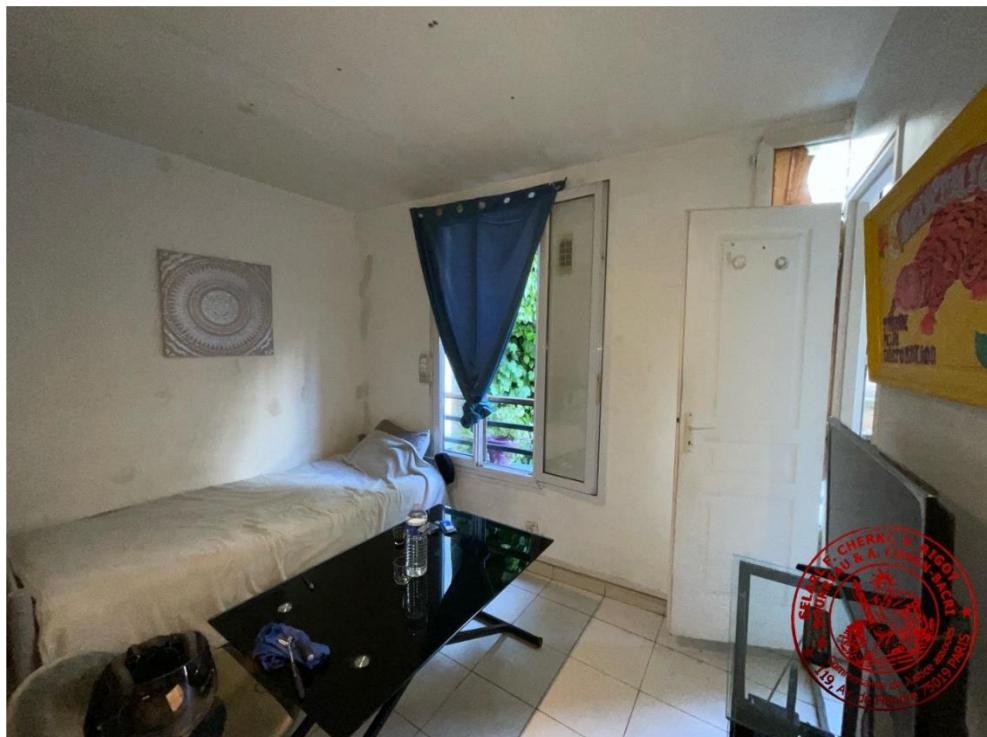
Photographie n°60.

En entrant, tout de suite à droite, je relève la présence d'une petite kitchenette.

Je relève également la présence d'une fenêtre, double battant, donnant sur une cour fermée.
