PROCÈS-VERBAL DE CONSTAT

Certifie m'être transportée ce jour à SEVRAN (93270), 8 Allée Hélène BOUCHER où là étant,

L'appartement est situé au 9^{ème} étage porte face droite en sortant des escaliers.

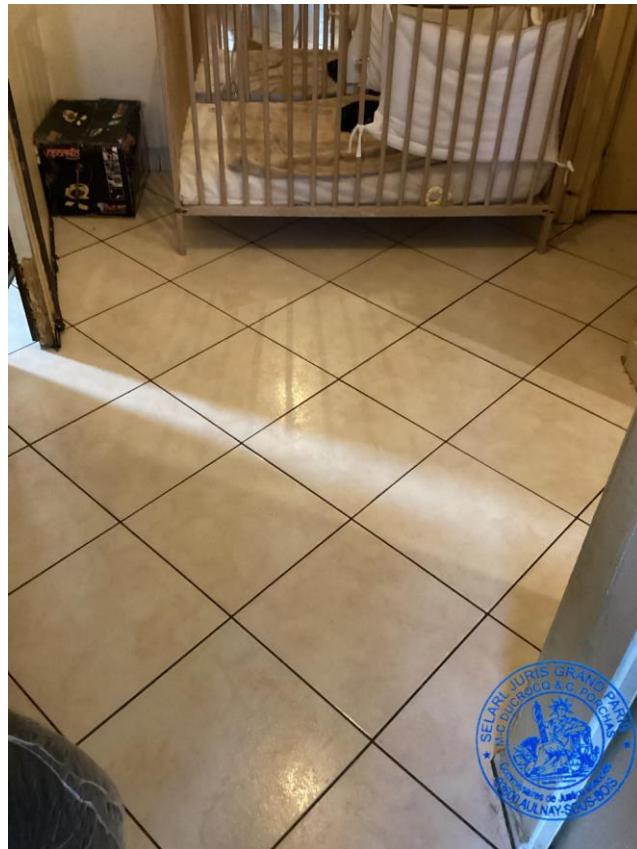
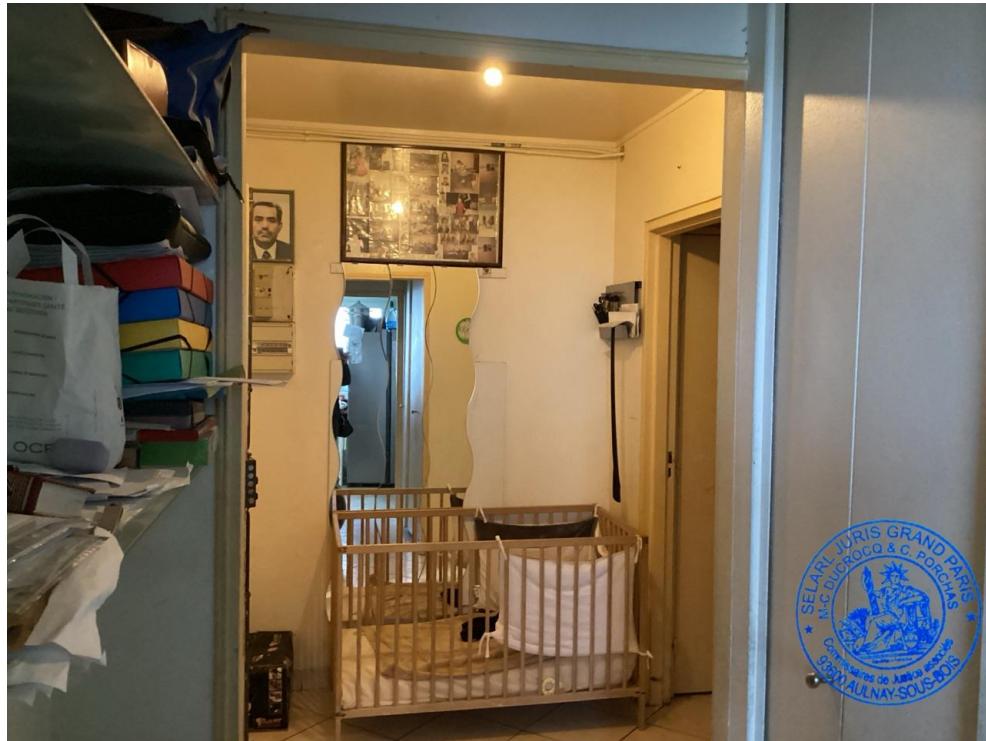
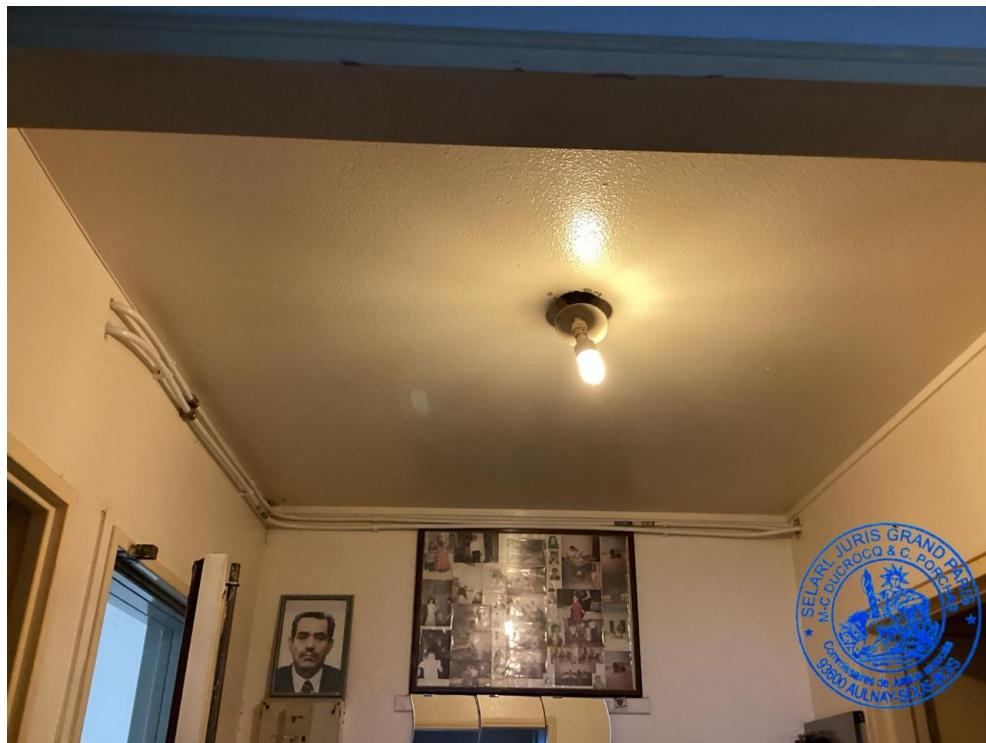
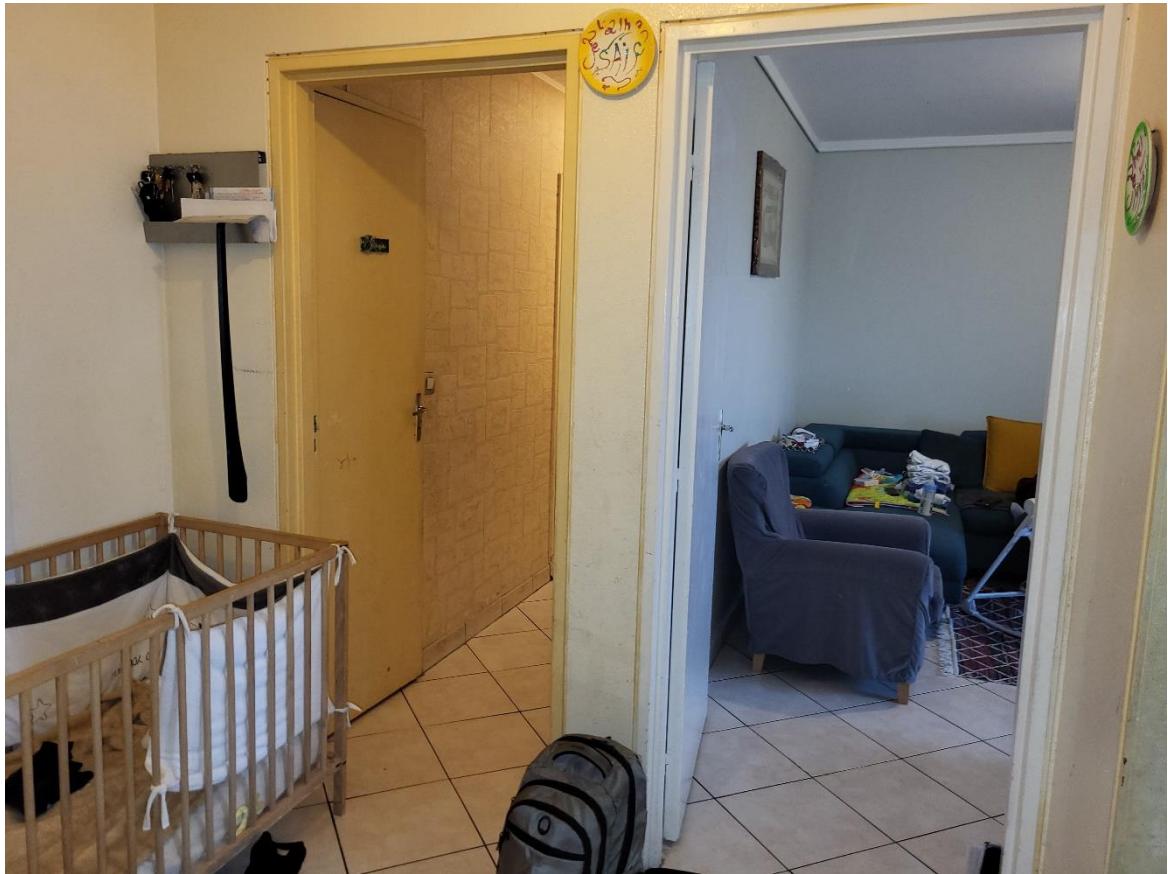
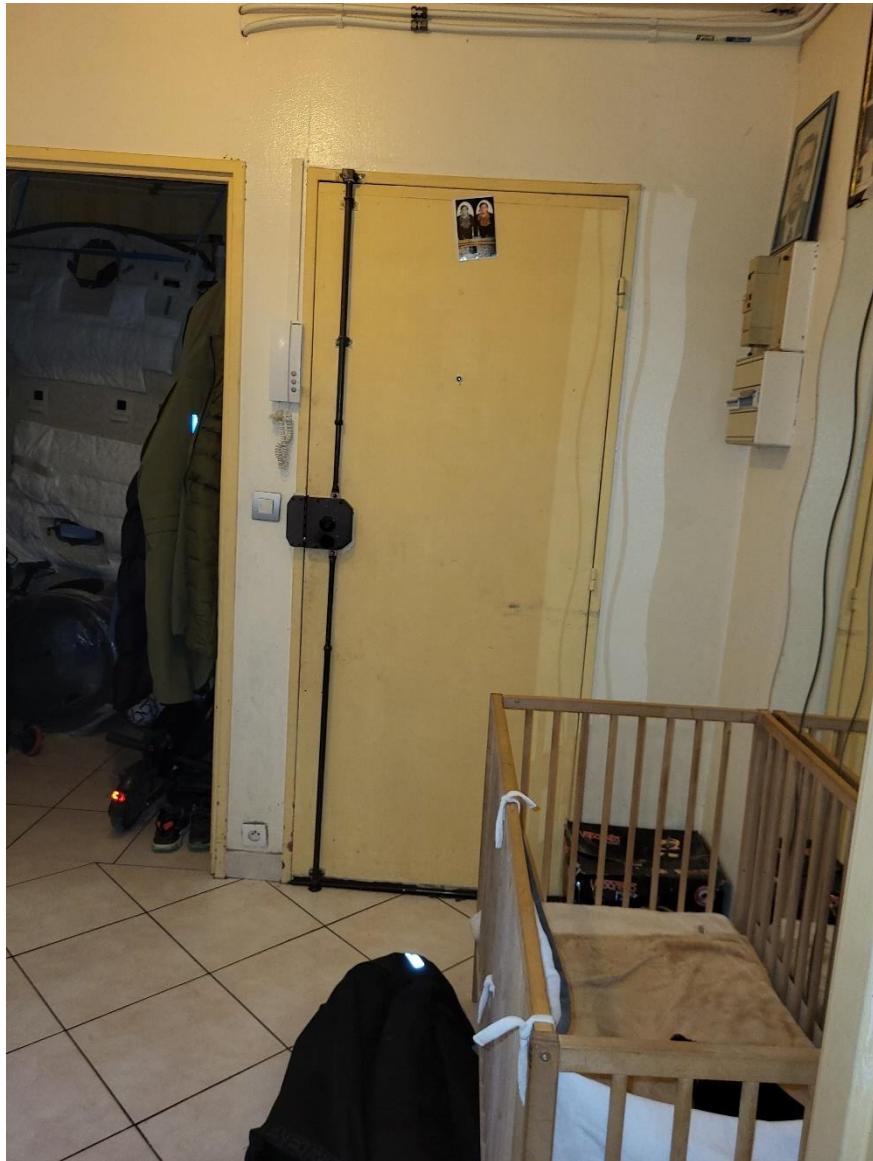
L'entrée :

Le sol est constitué d'un carrelage à l'état d'usage. Les murs et le plafond sont recouverts de peinture, à l'état d'usage présentant des traces de salissures éparses.

L'éclairage de l'espace est assuré par une douille et ampoule à l'état de fonctionnement.

L'entrée est équipée d'un interphone à l'état de fonctionnement. A gauche de la porte d'entrée se trouve le compteur électrique.

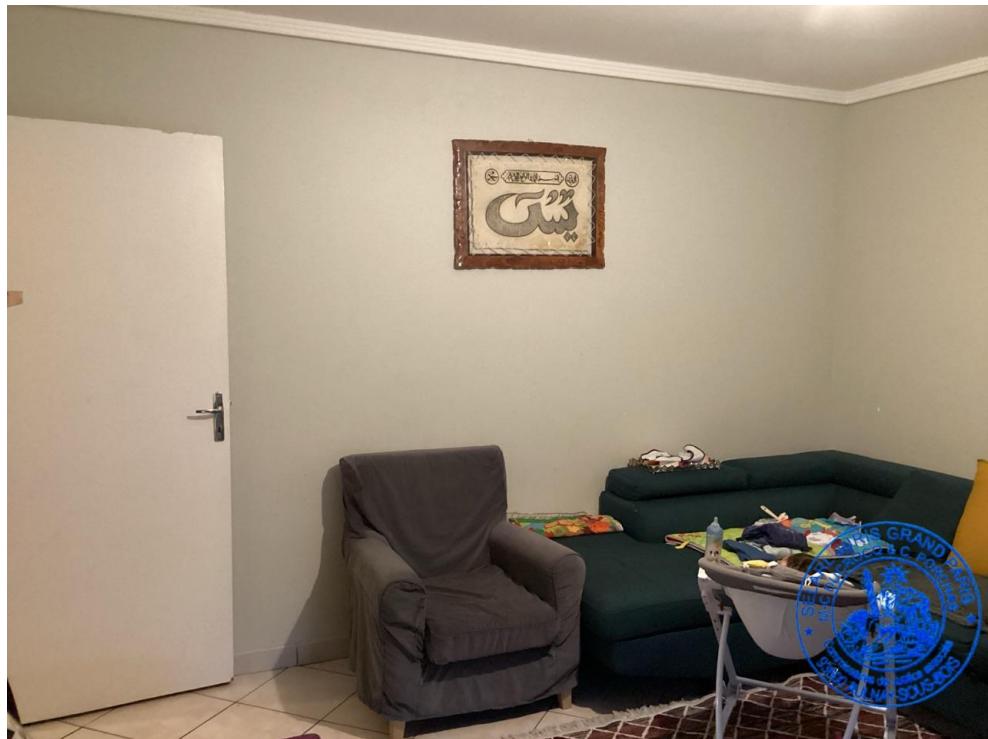
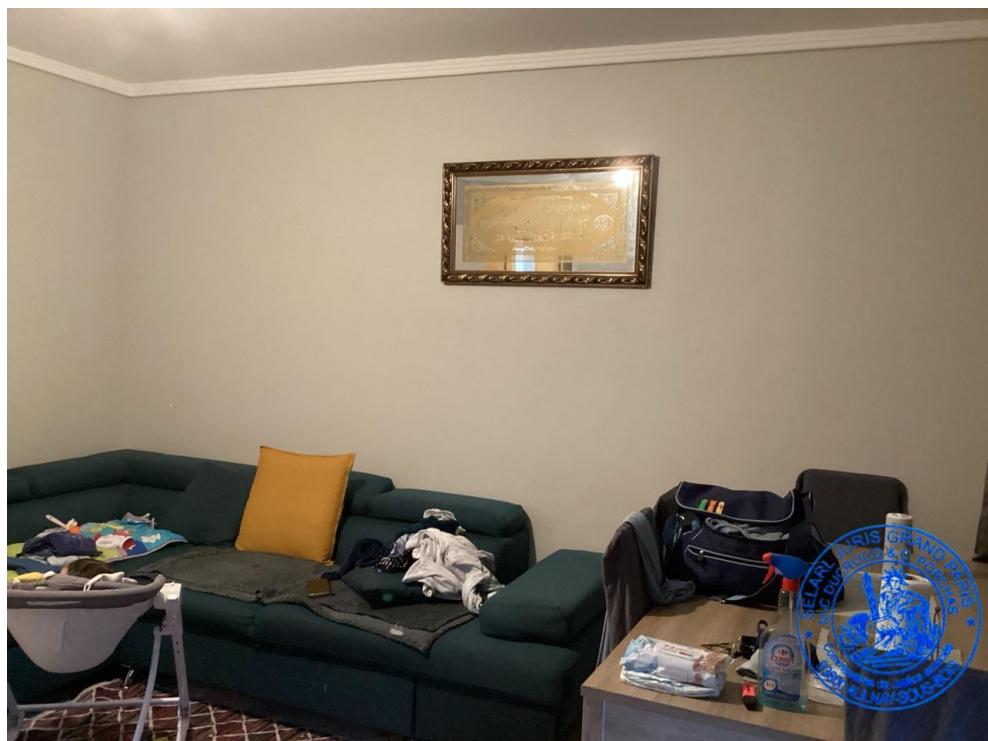
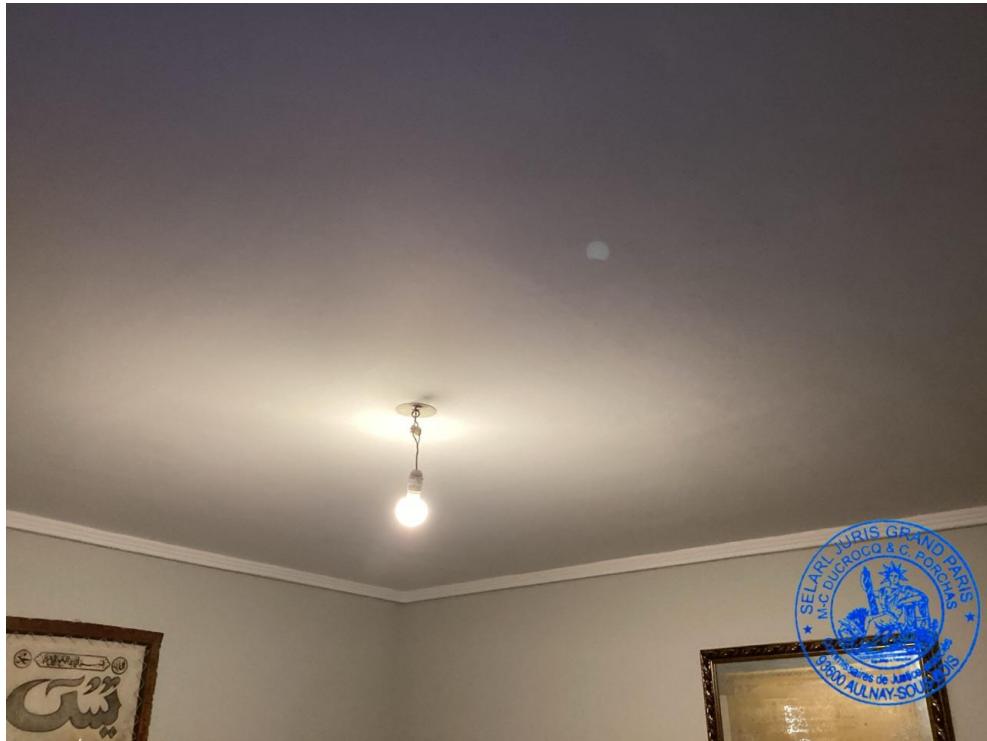
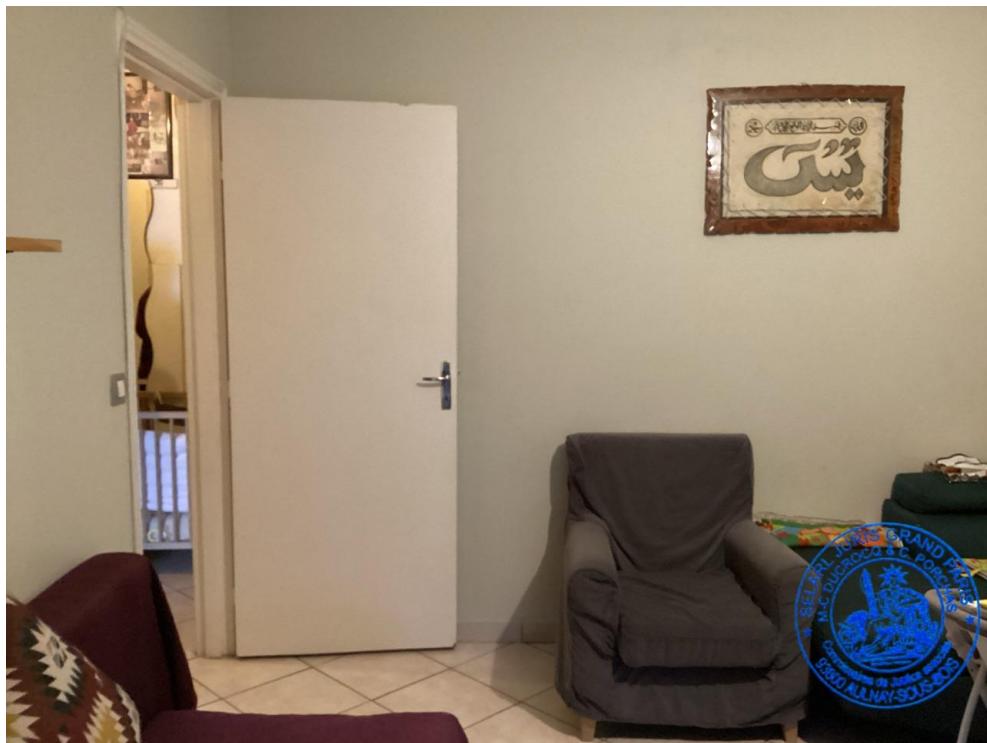
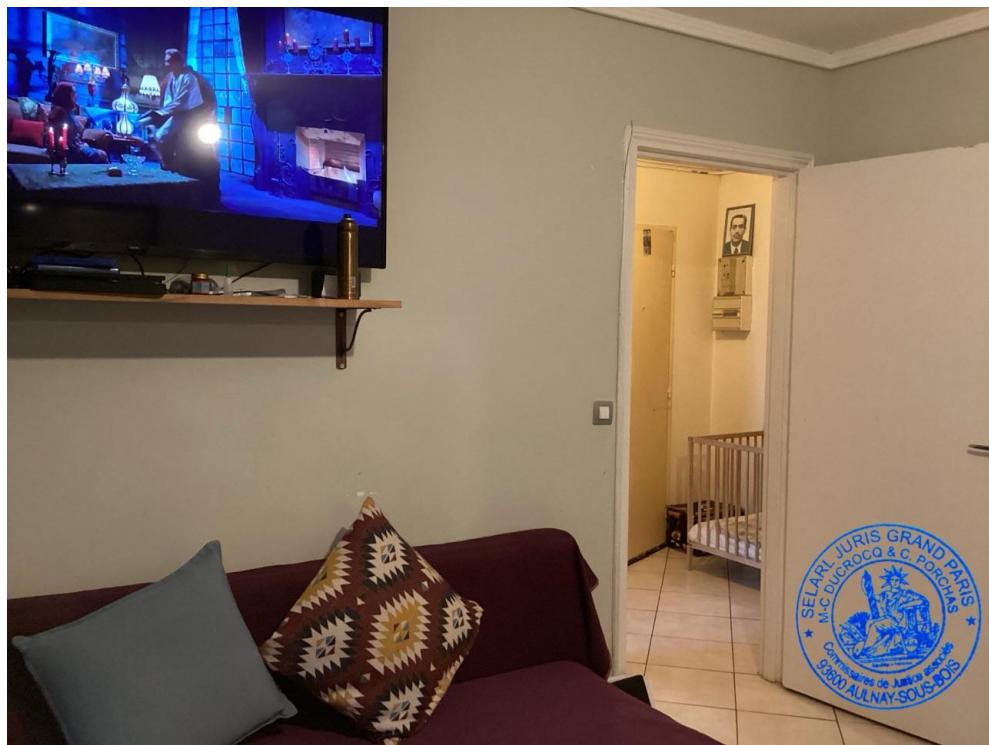
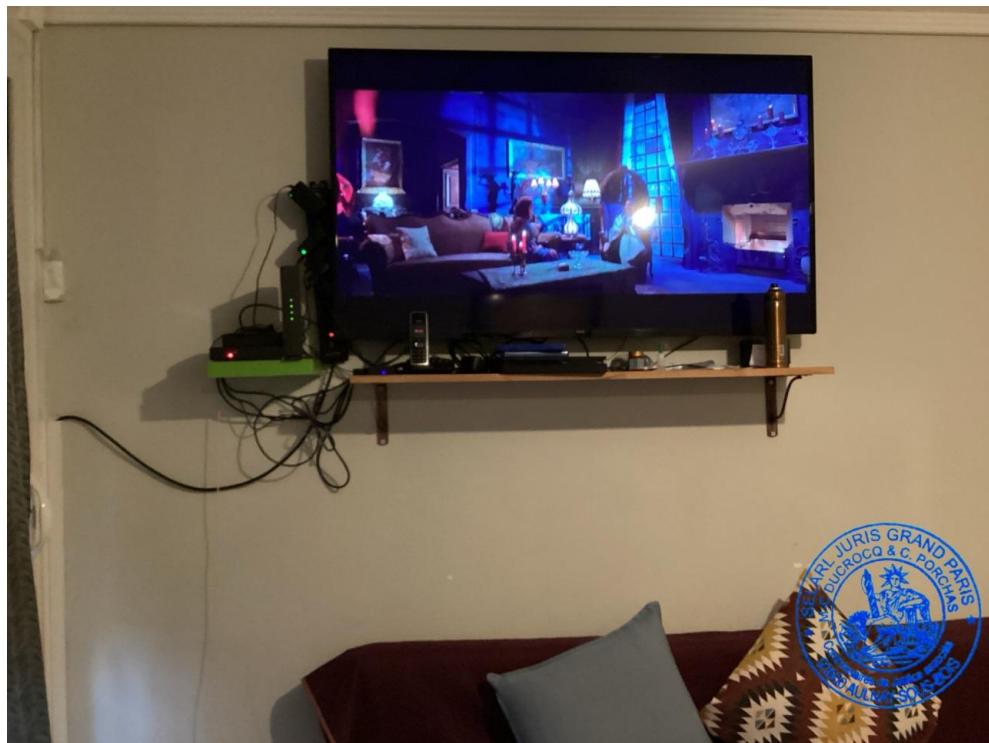
Le Salon :

On y accède par une porte isoplane dont la mise en jeu est correcte.

Le sol est recouvert d'un carrelage. Les plinthes carrelées, en périphérie, sont en l'état.

Les murs sont recouverts de peinture à l'état d'usage.

La peinture du plafond est en l'état et les moulures décoratives ne présentent pas de désordres.

L'éclairage de la pièce est assuré par une sortie de câble avec douille et ampoule à l'état de fonctionnement.

La pièce est équipée d'une porte fenêtre coulissante donnant accès à un balcon traversant doté de volets roulants électrique à l'état de fonctionnement.

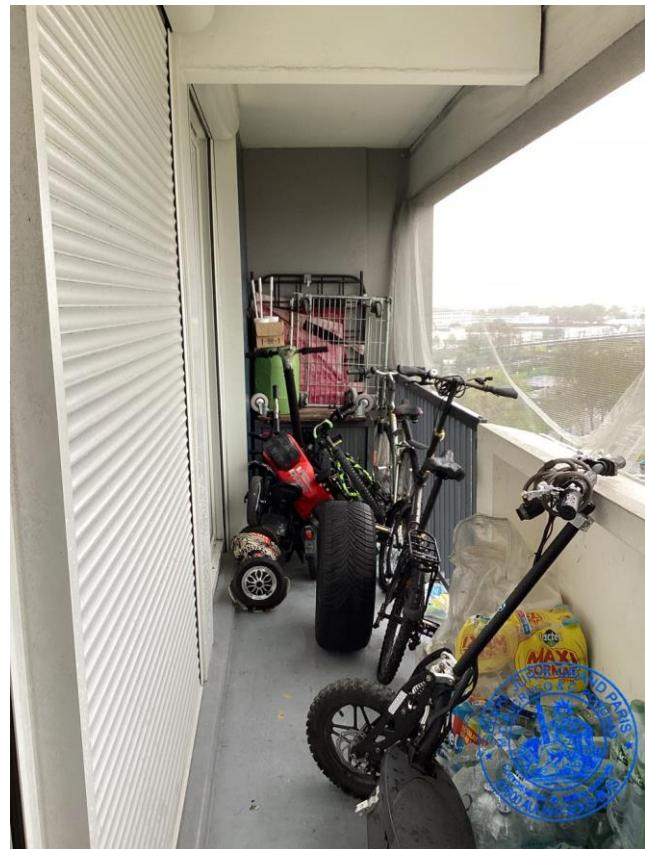
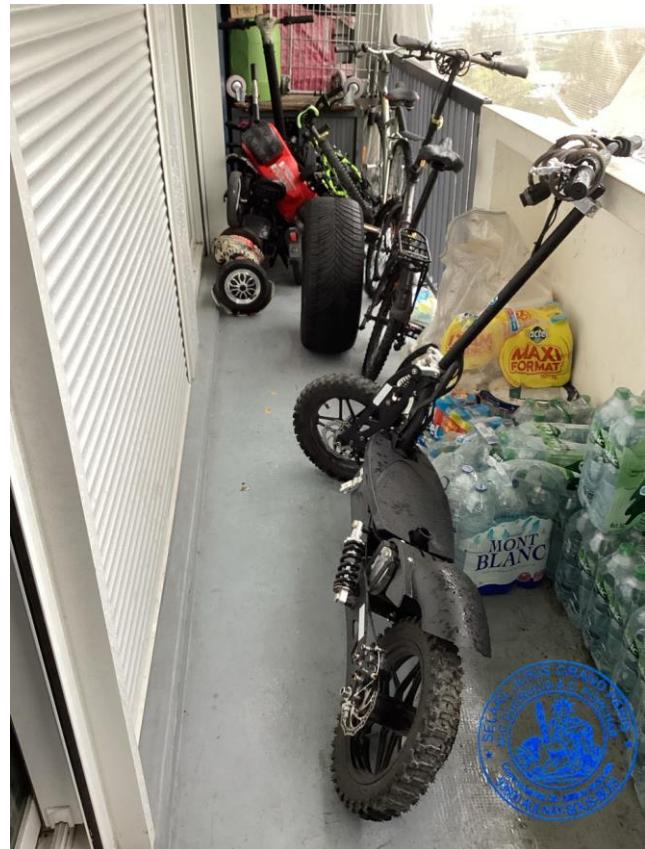
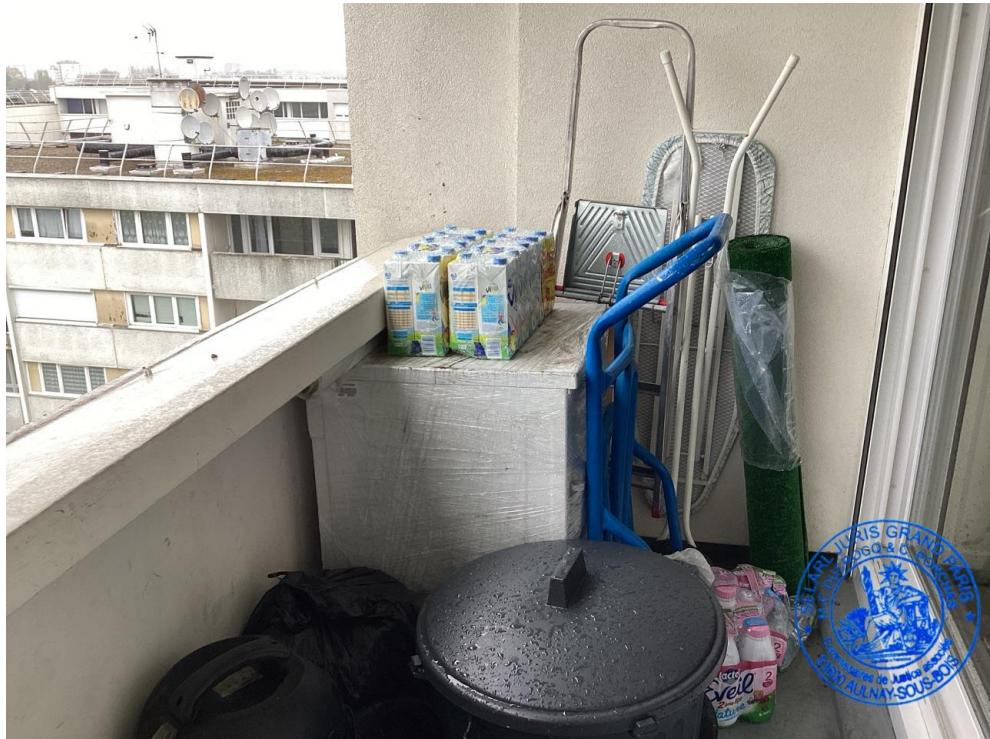
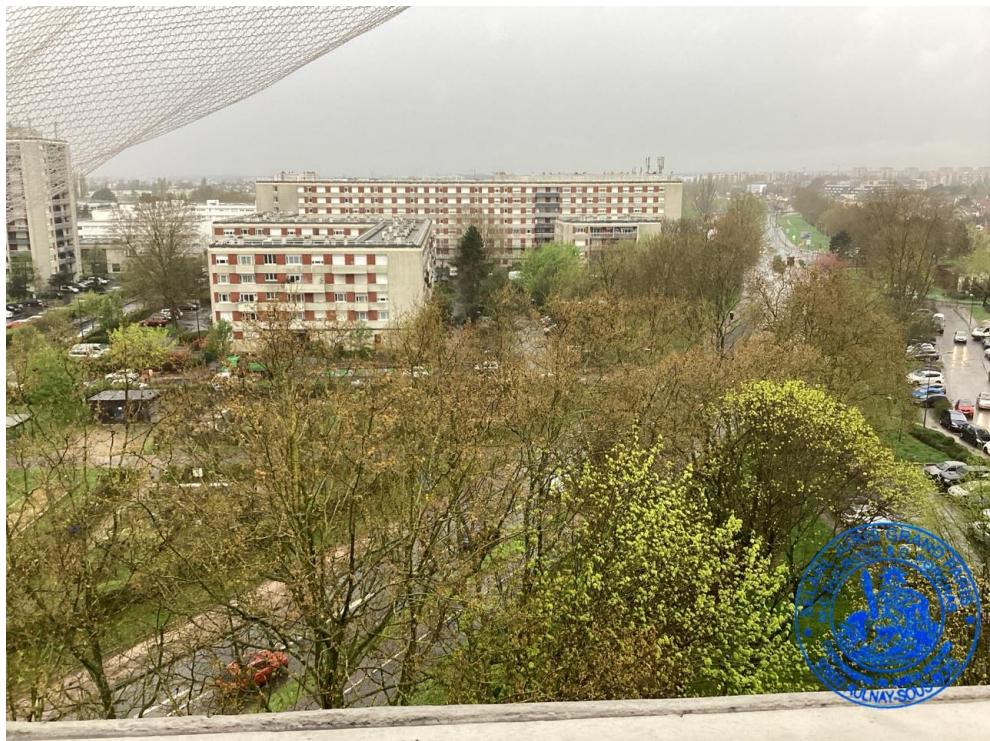
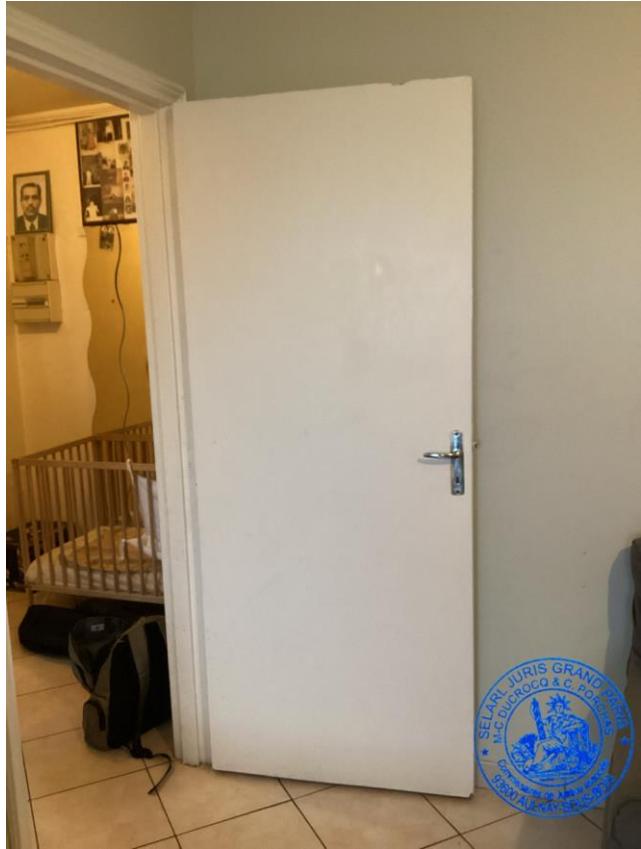
Le balcon :

Les gardes corps ne présente pas de désordre. Le sol est recouvert d'une peinture à l'état d'usage.

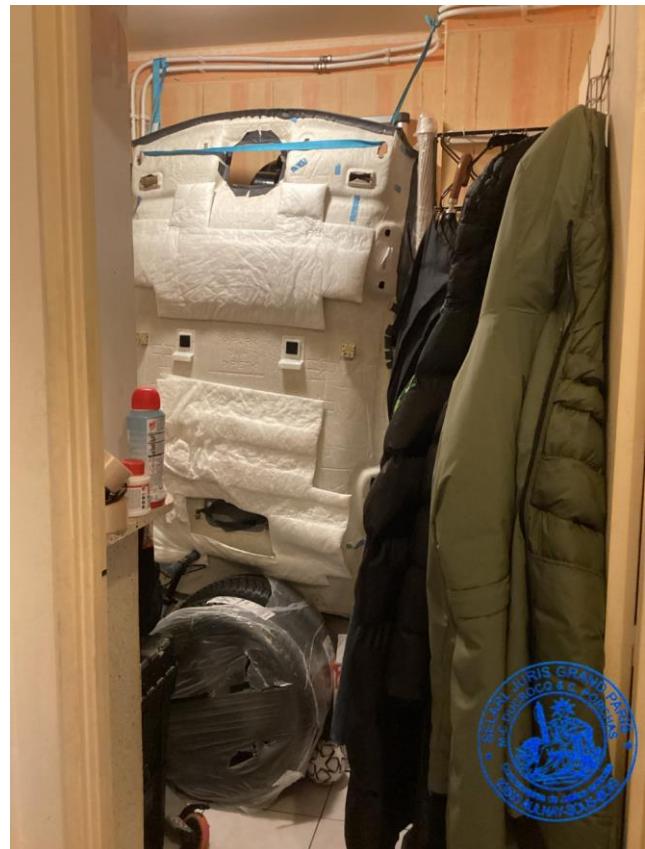
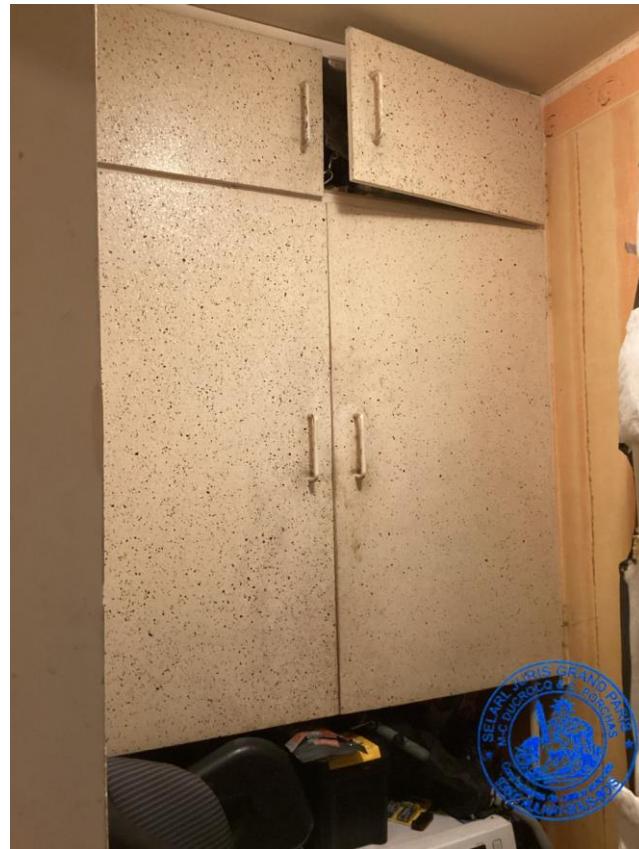
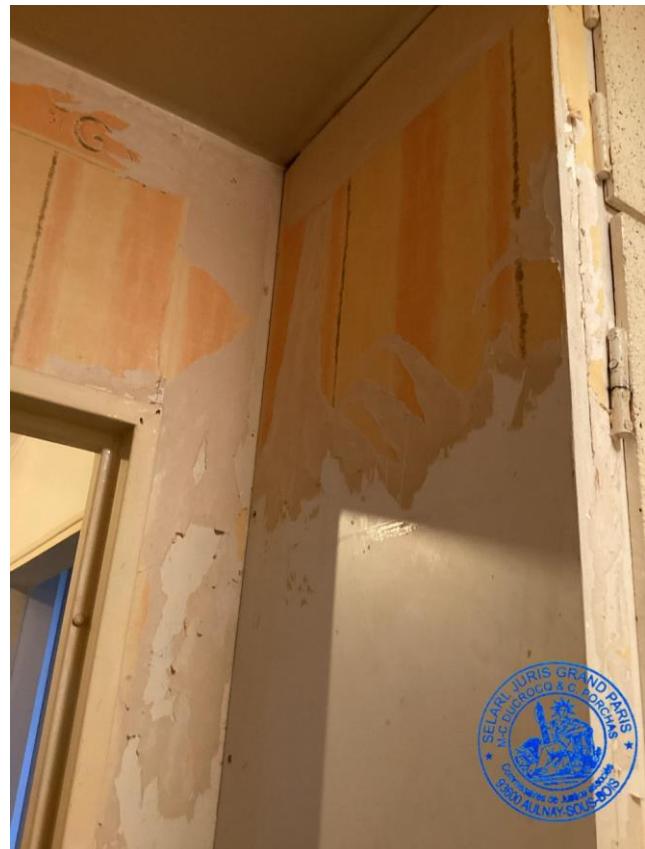
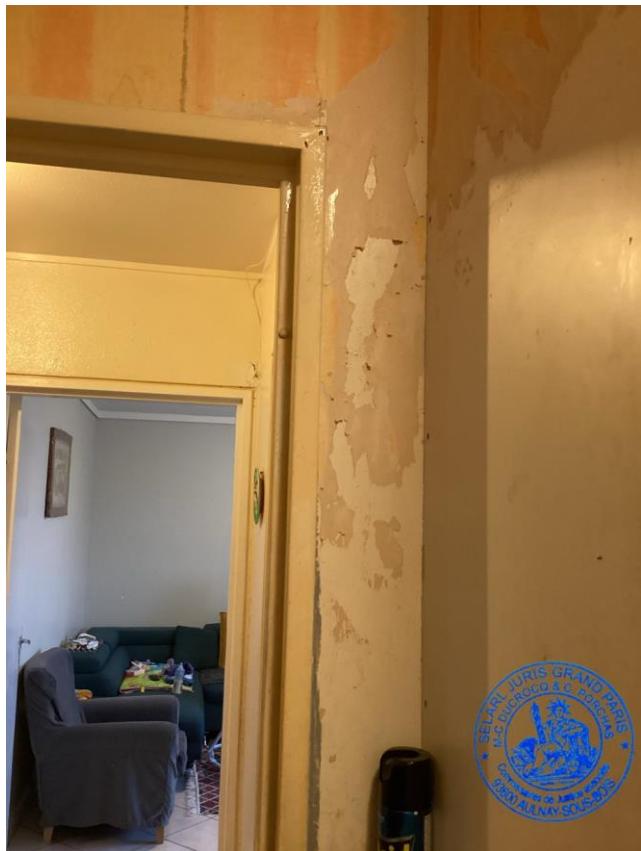
Espace de rangement :

Le sol est recouvert d'un carrelage en l'état.

Les murs sont revêtus d'un papier peint dont certains lés sont arrachés.

La pièce est équipée en partie supérieure du mur de droite d'un ensemble de rangement comprenant deux placards, deux portes ainsi que deux petits placards immédiatement au-dessus.

Le plafond est recouvert d'une peinture à l'état d'usage.

L'éclairage de la pièce est assuré par un plafonnier à l'état de fonctionnement.

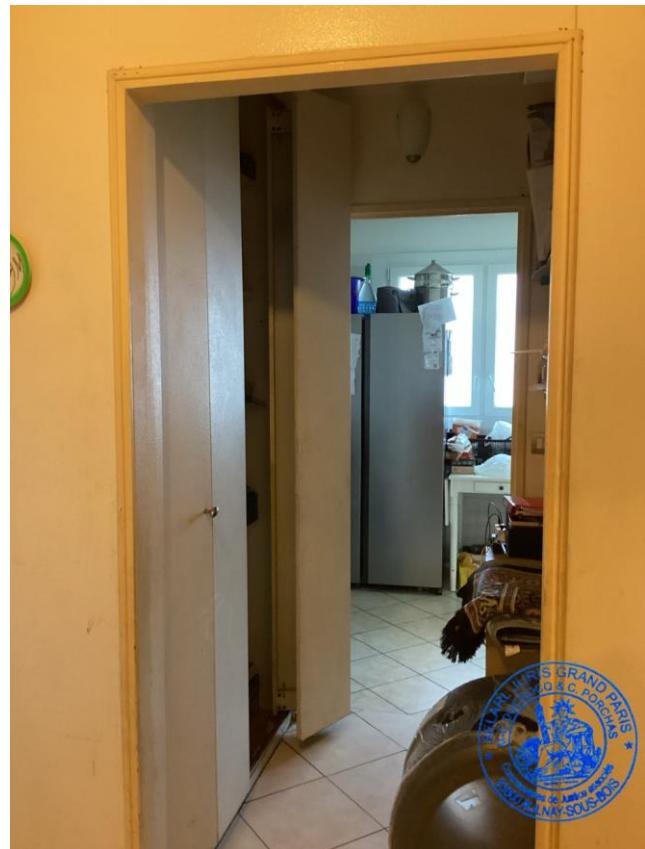
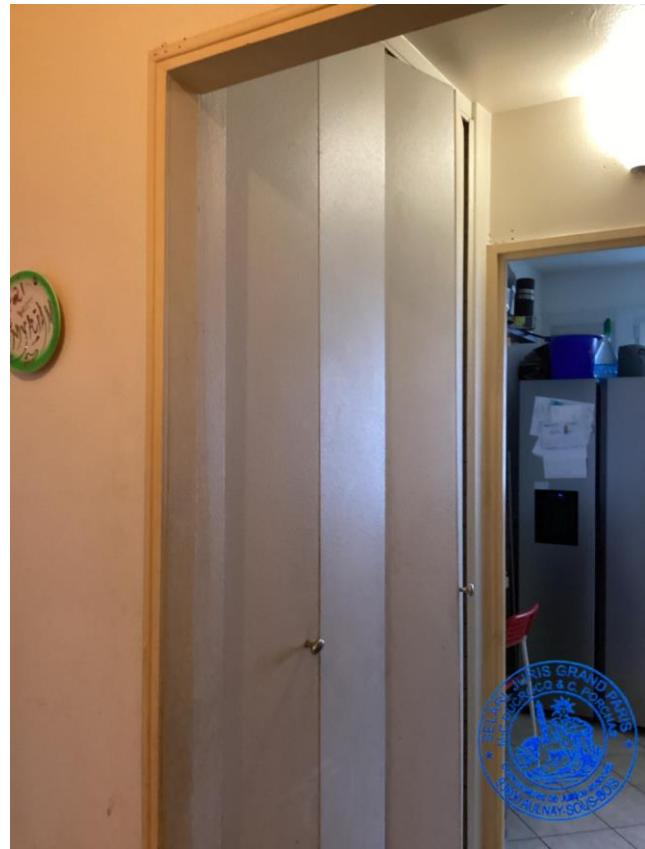
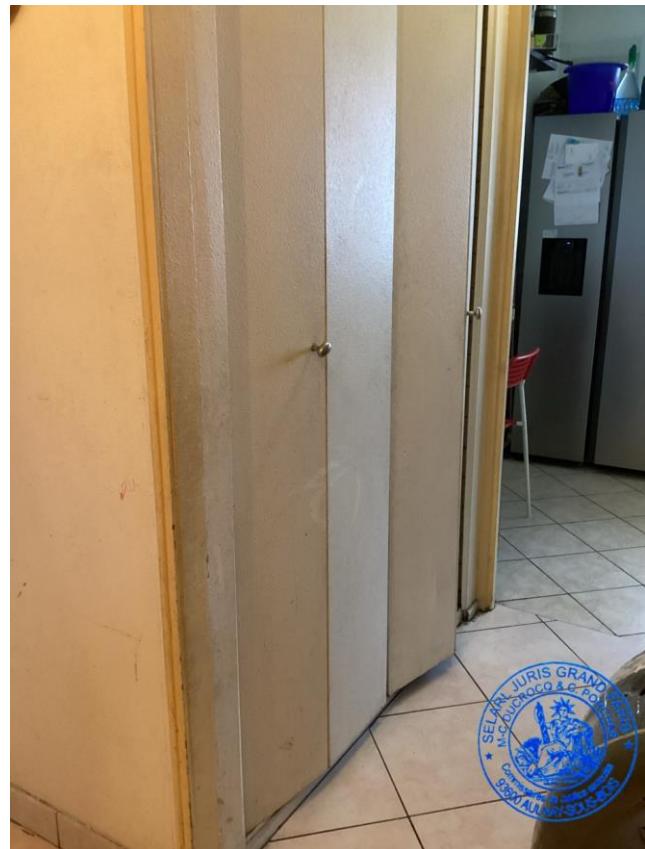
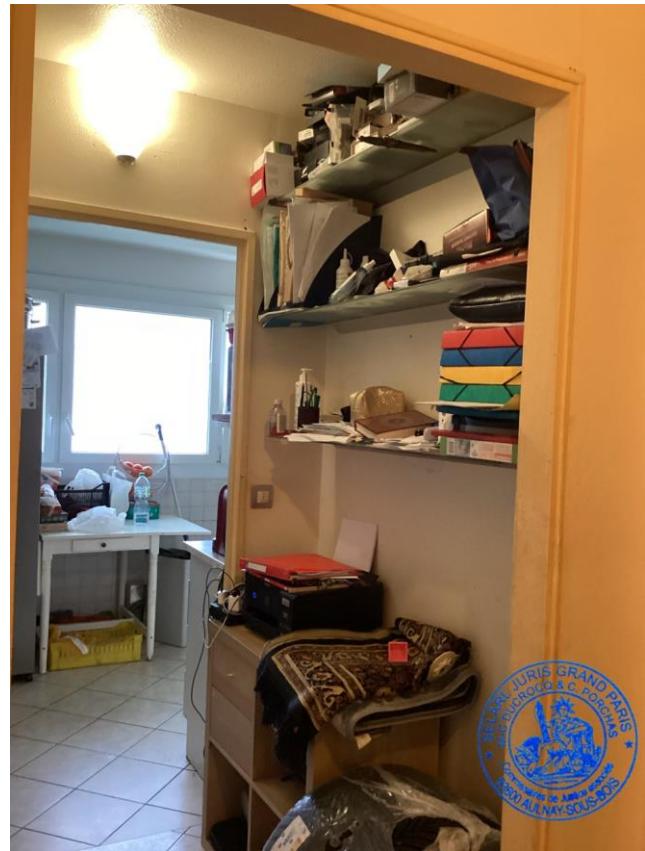
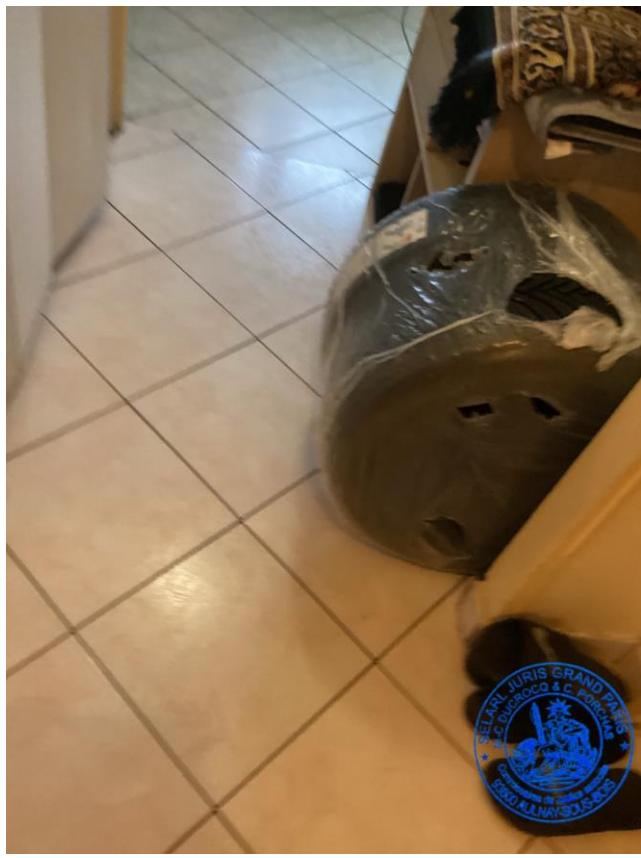
Déplacement cuisine :

Entre l'entrée et la cuisine se trouve un dégagement équipé gauche d'un placard doté de deux portes accordéon dont la mise en jeu est correcte. L'intérieur du placard contient au sol des dalles souples et à droite de trois étagères.

Les murs sont recouverts d'une peinture présentant des traces de salissures éparses. Le carrelage au sol est en l'état.

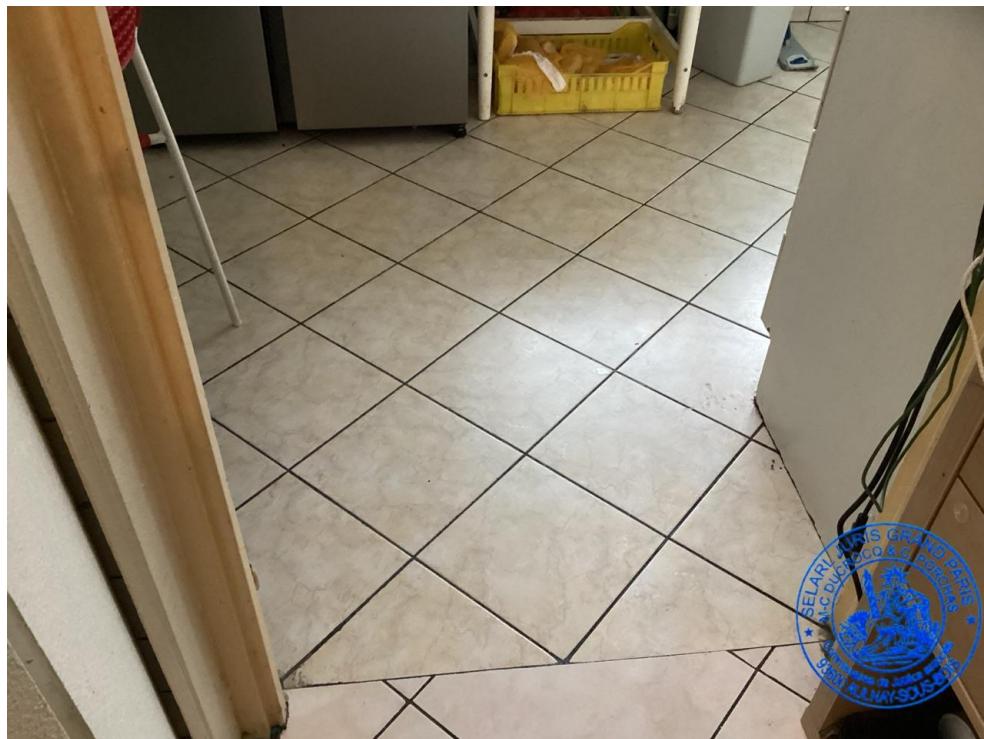
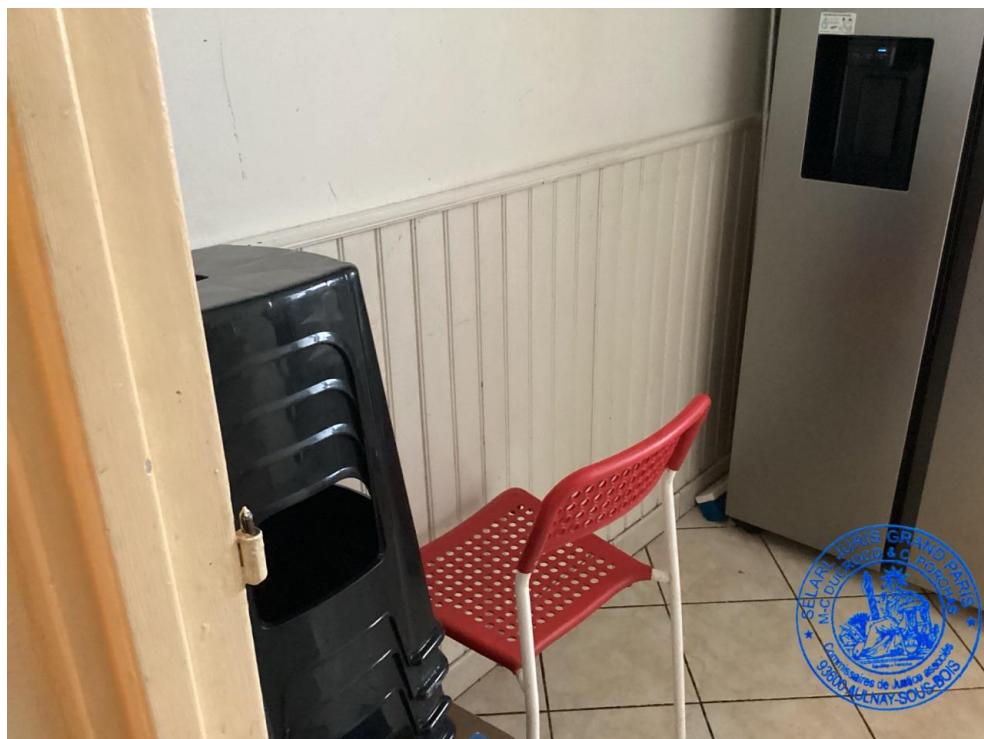
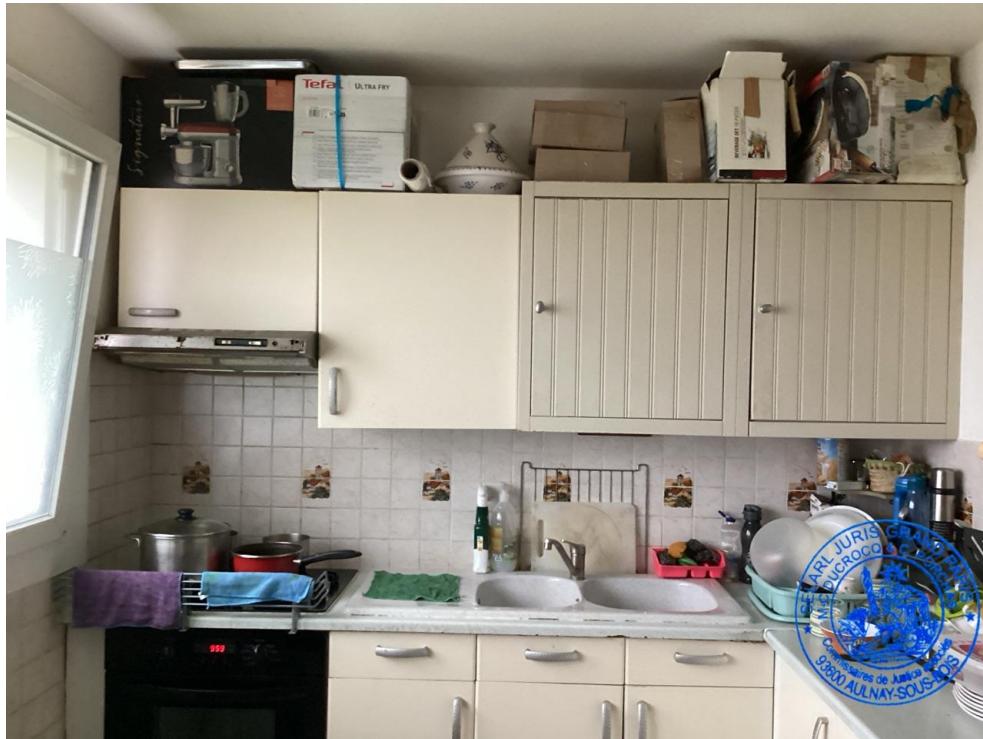
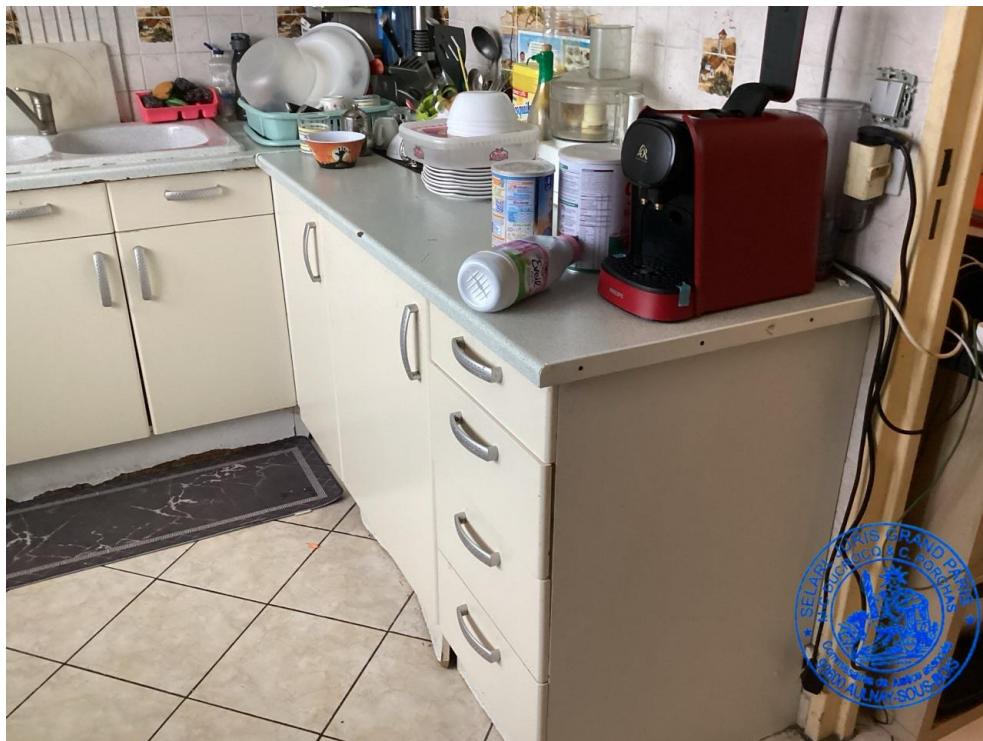
La cuisine :

Je constate l'absence de porte et de barre de seuil.

Au sol, il existe un carrelage, à l'état d'usage. Quelques impacts épars sont visibles. Les plinthes carrelées en périphérie sont en état.

Je constate que le mur de face immédiatement en entrant est recouvert d'une faïence murale présentant plusieurs traces de salissures. Les joints sont noirâtres. Le mur de gauche, est recouvert en partie inférieure, d'un lambris présentant des traces de salissures et immédiatement au-dessus, d'une peinture à l'état d'usage.

La pièce comprend un ensemble de meubles hauts en bon état apparent, ainsi que des meubles bas. La plinthe bois sous évier présente des manquements.

Il existe un évier deux bacs alimentés par un robinet mitigeur de marque Nobilis, présentant des traces de calcaire éparses. L'espace comprend une

plaqué gaz quatre foyers à l'état de fonctionnement ainsi que d'un four présentant des traces de salissures et d'une hotte à l'état d'usage avancé, présentant d'importantes traces de graisse.

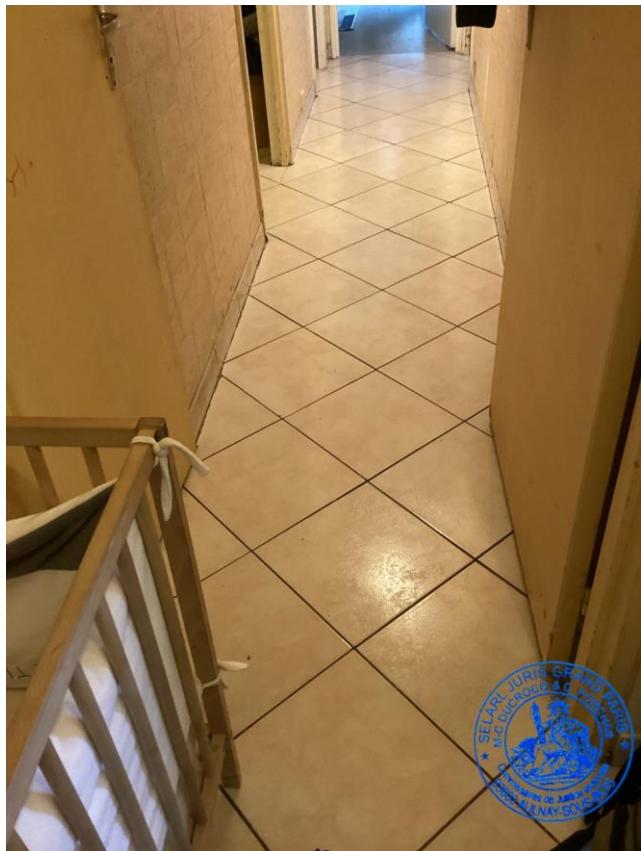
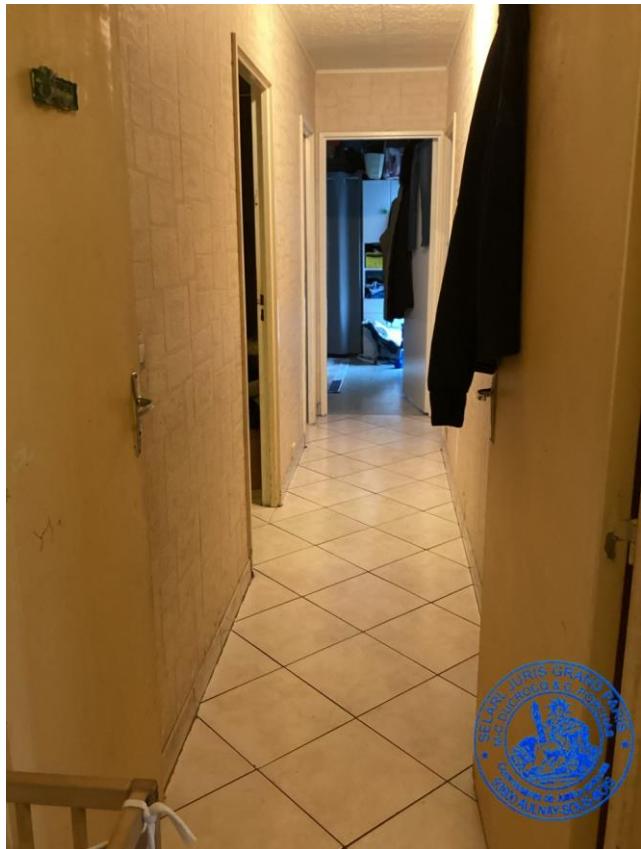
Le Couloir circulation :

Au sol, il s'agit d'un carrelage à l'état d'usage, les plinthes carrelées en périphérie présentent quelques éraflures et traces de salissures.

Les murs sont recouverts d'un papier peint présentant plusieurs traces de salissures, trace de crayons et de stylo. Plusieurs lés sont arrachés.

Le faux plafond en dalles est en l'état.

L'éclairage de l'espace est assuré par une applique dont le globe de protection est manquant.

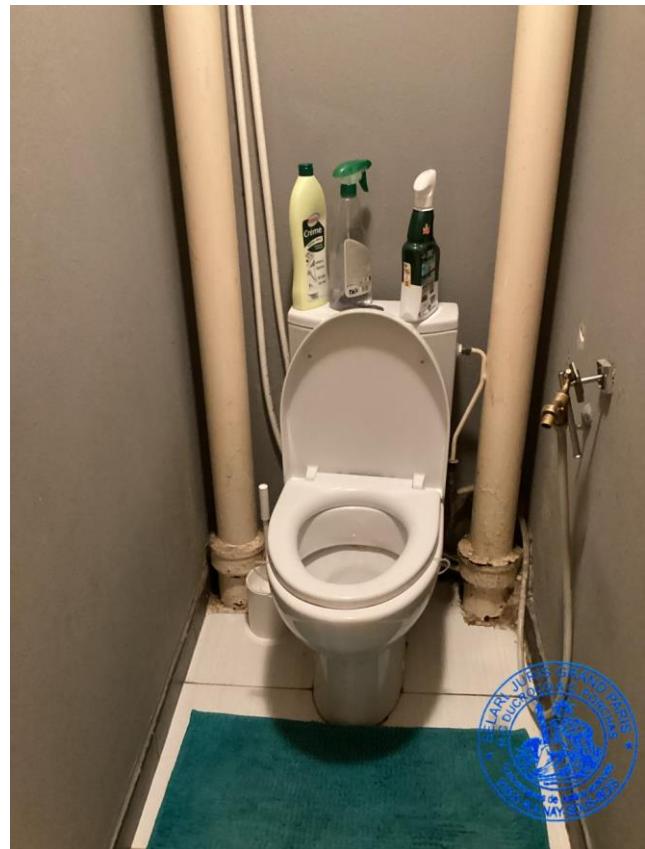
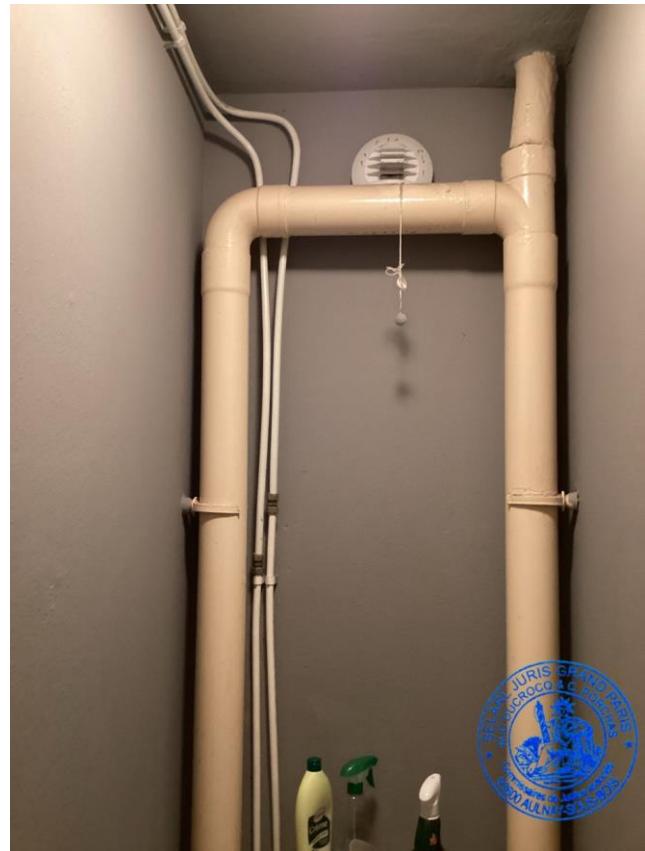
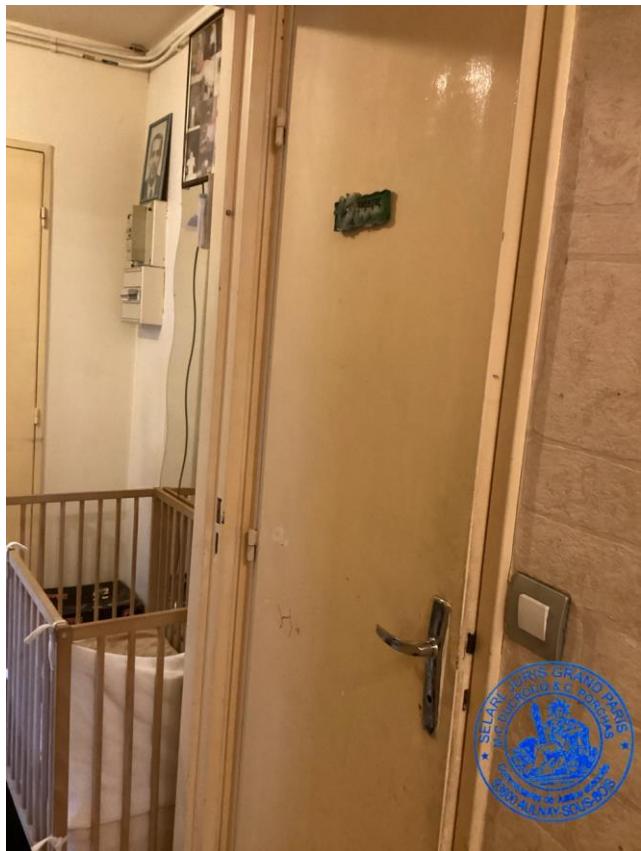
La première porte à gauche dessert les sanitaires :

La porte isoplane donnant accès aux sanitaires présentant de nombreuses traces noires de salissures.

Le carrelage au sol est à l'état d'usage. Je constate qu'un des carreaux est fissuré. Les murs et le plafond sont recouverts de peinture en l'état.
