PROCÈS-VERBAL DE CONSTAT

Certifie m'être transportée ce jour à SEVRAN (93270), 8 Allée Hélène BOUCHER où là étant,

L'appartement est situé au 9^{ème} étage porte face droite en sortant des escaliers.

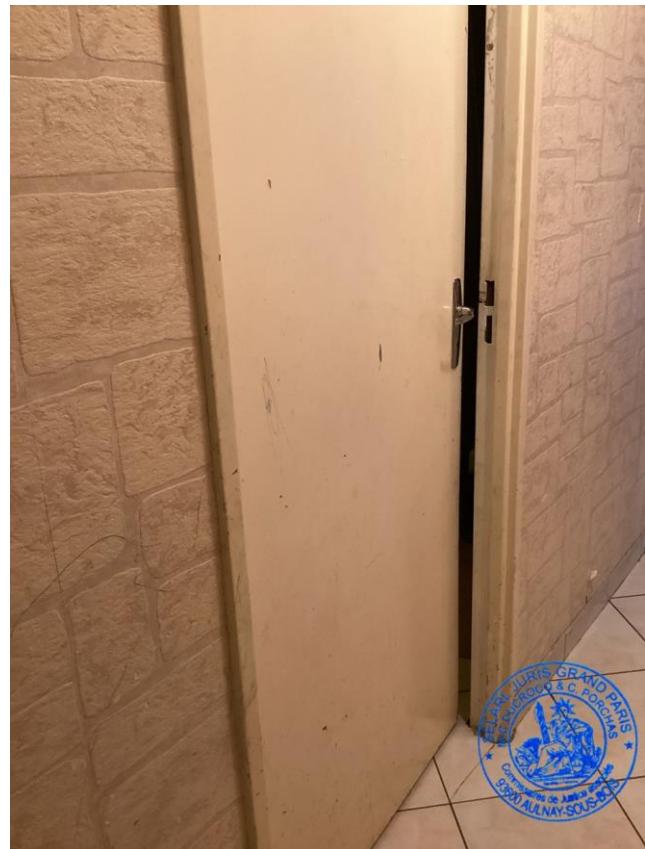
La deuxième porte à gauche donne accès à la salle de bains :

Les murs sont habillés pour partie d'une faïence à l'état d'usage. Les joints sont sales. La peinture est à l'état d'usage.

La pièce est équipée d'une baignoire surmontée d'un robinet-mitigeur avec pommeau de douche et flexible présentant de nombreuses traces de calcaires. Les jointoiements sont noirâtres. Le tablier de baignoire est manquant.

D'un lavabo dont la bonde est manquante surmontée d'un robinet-mitigeur. A l'aplomb sur lavabo est présent un miroir ainsi que d'un sport à l'état de fonctionnement.

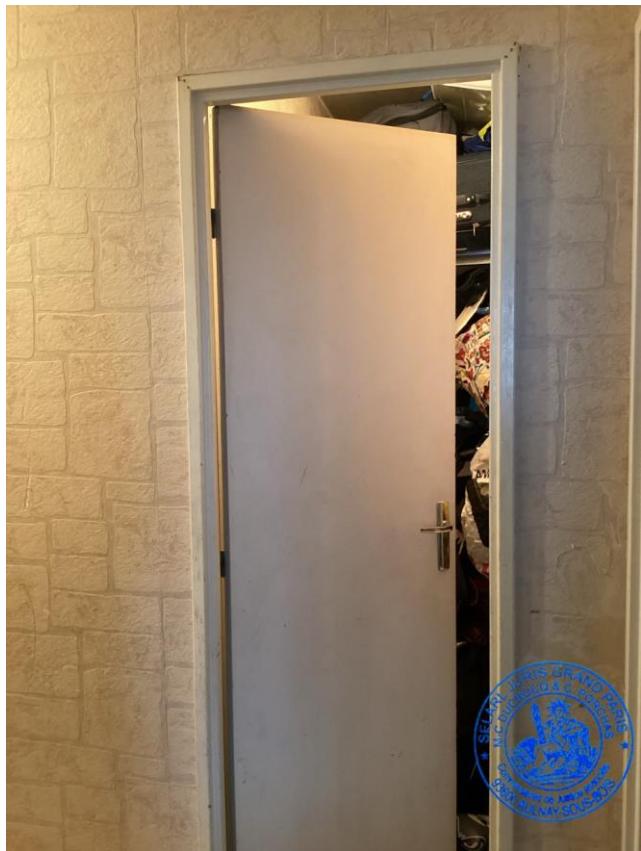
La troisième porte à gauche donne accès à un placard :

La pièce est complément encombrée il n'est pas possible d'y accéder.

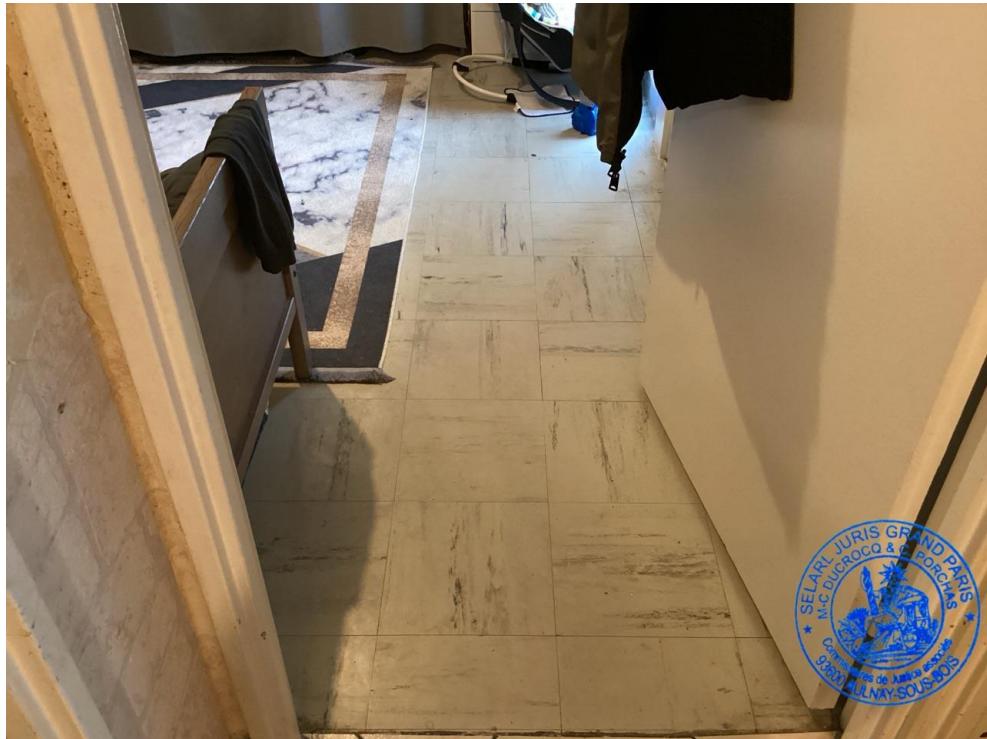
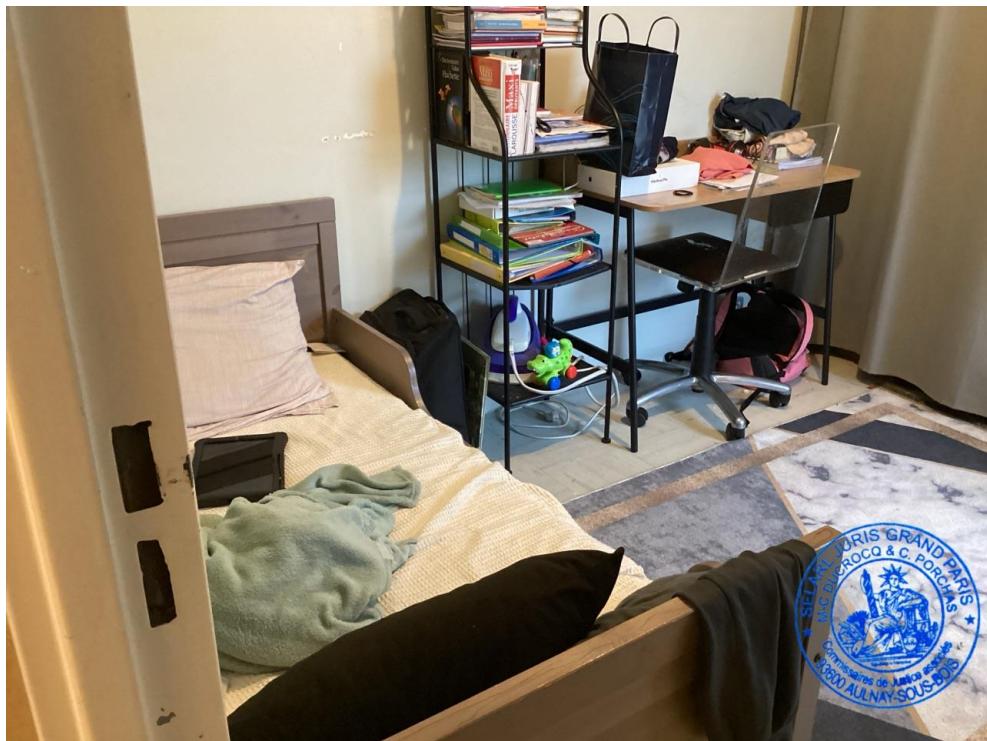
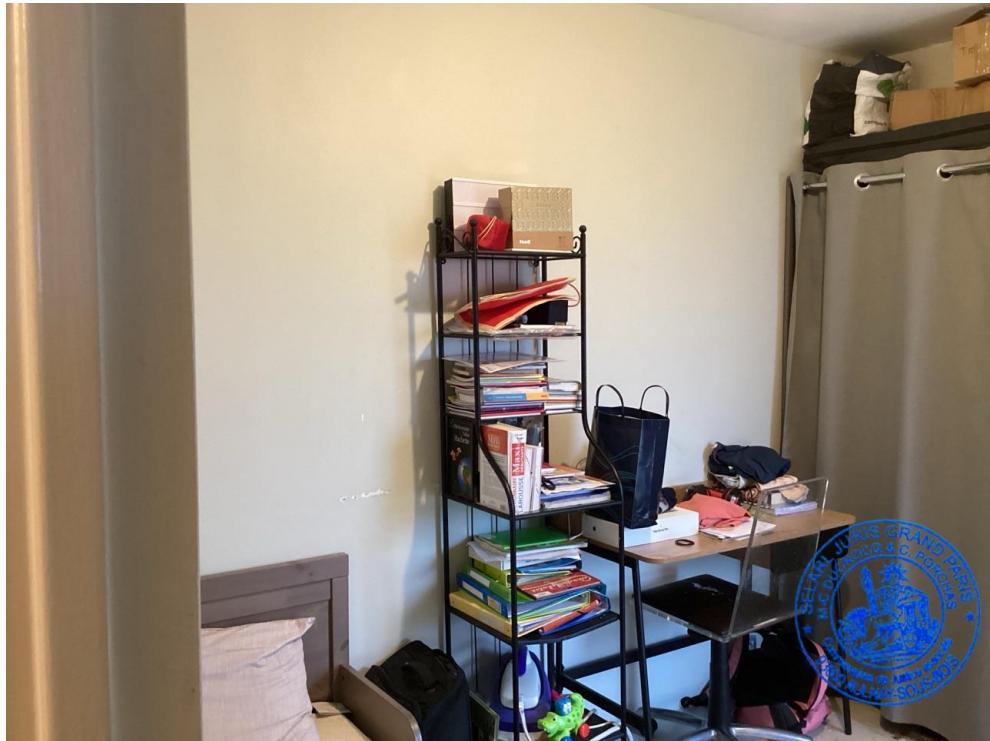
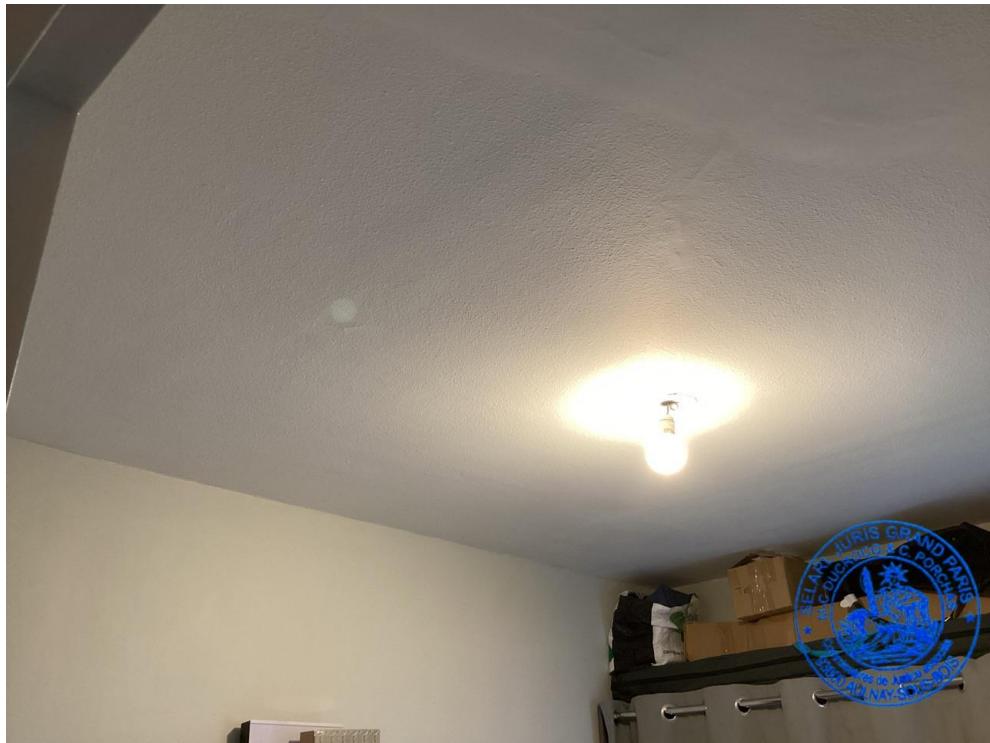
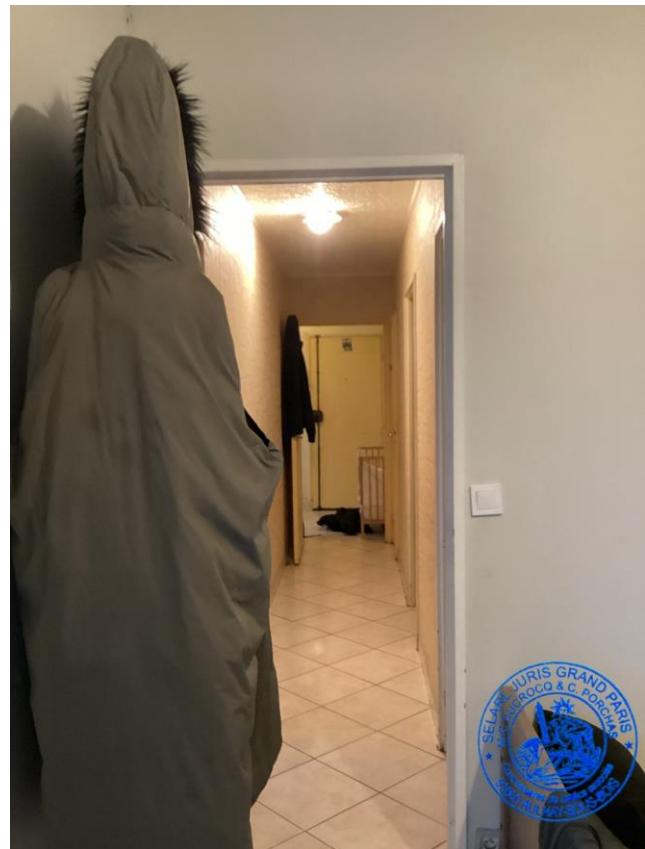
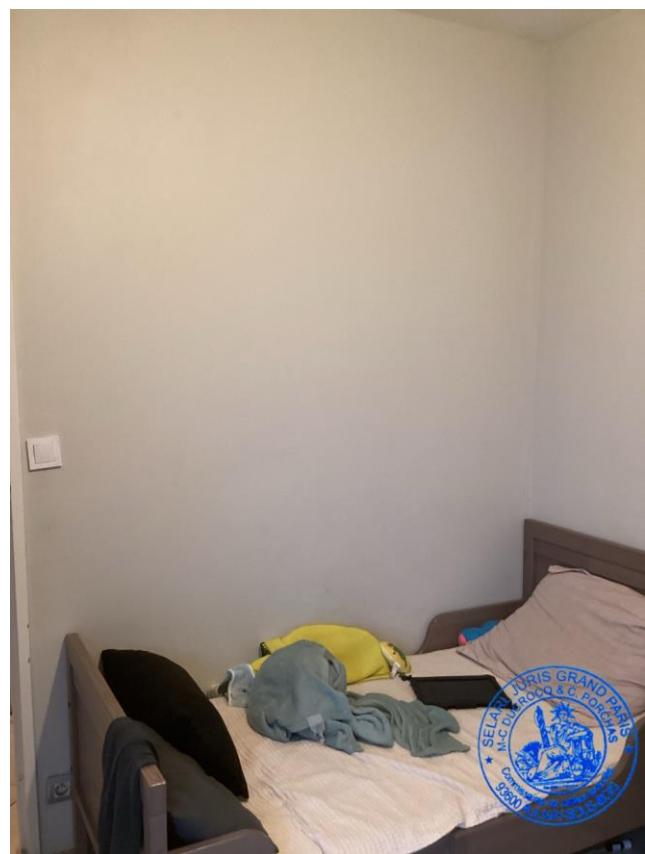
La porte de face donne accès à une première chambre

Le sol est recouvert de dalles dalami présentant des éraflures éparses.
