PROCES-VERBAL DE DESCRIPTION

**L'AN DEUX MILLE VINGT QUATRE
ET LE SEIZE JANVIER**

Certifie m'être transporté ce jour à 09 heures 00 sis 2 à 104 Allée Appolinaire, cadastré section AY n°124-132-412-412-415-417 93270 SEVRAN et plus précisément pour l'adresse postale au 36 Allée Apollinaire 93270 SEVRAN après avoir averti [REDACTED] et [REDACTED] de ma visite ce jour par lettre recommandée avec avis de réception et lettre simple en date du 05.01.2024 accompagné d'un employé de la Société RESAM DIAGNOSTIQUES diagnostiqueur expert à MONTREUIL 93100, 95 Avenue du Président Wilson , d'un serrurier de la société CEVOLUTION et de deux témoins [REDACTED]

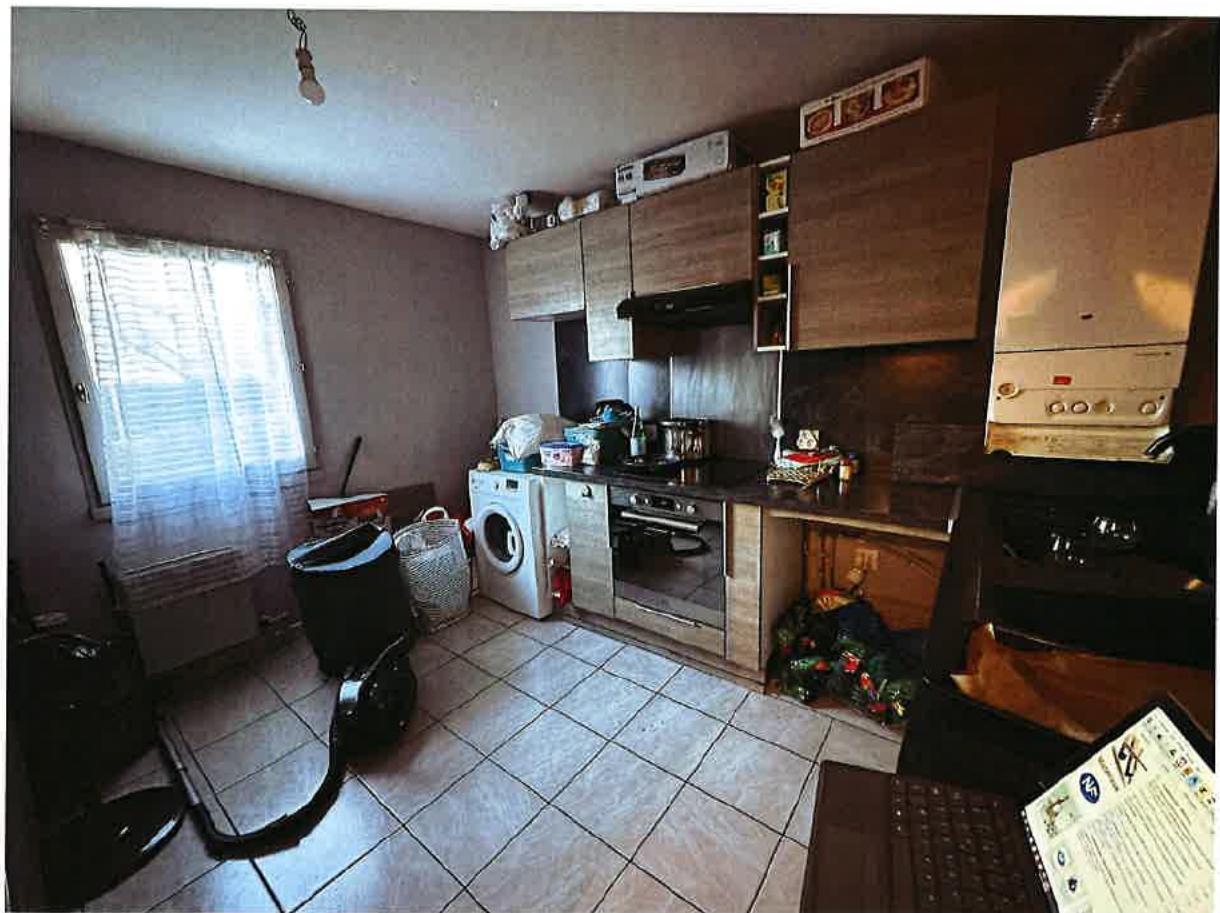
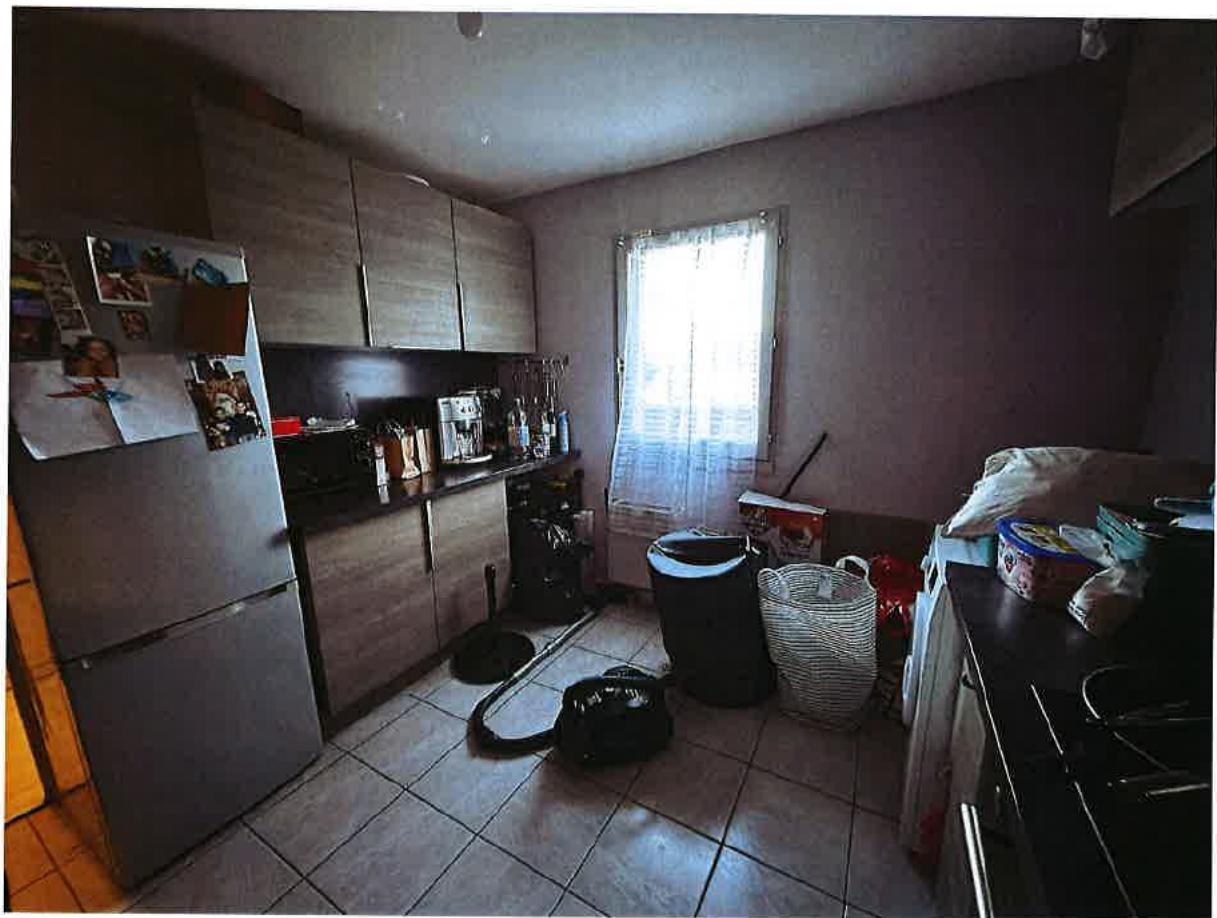
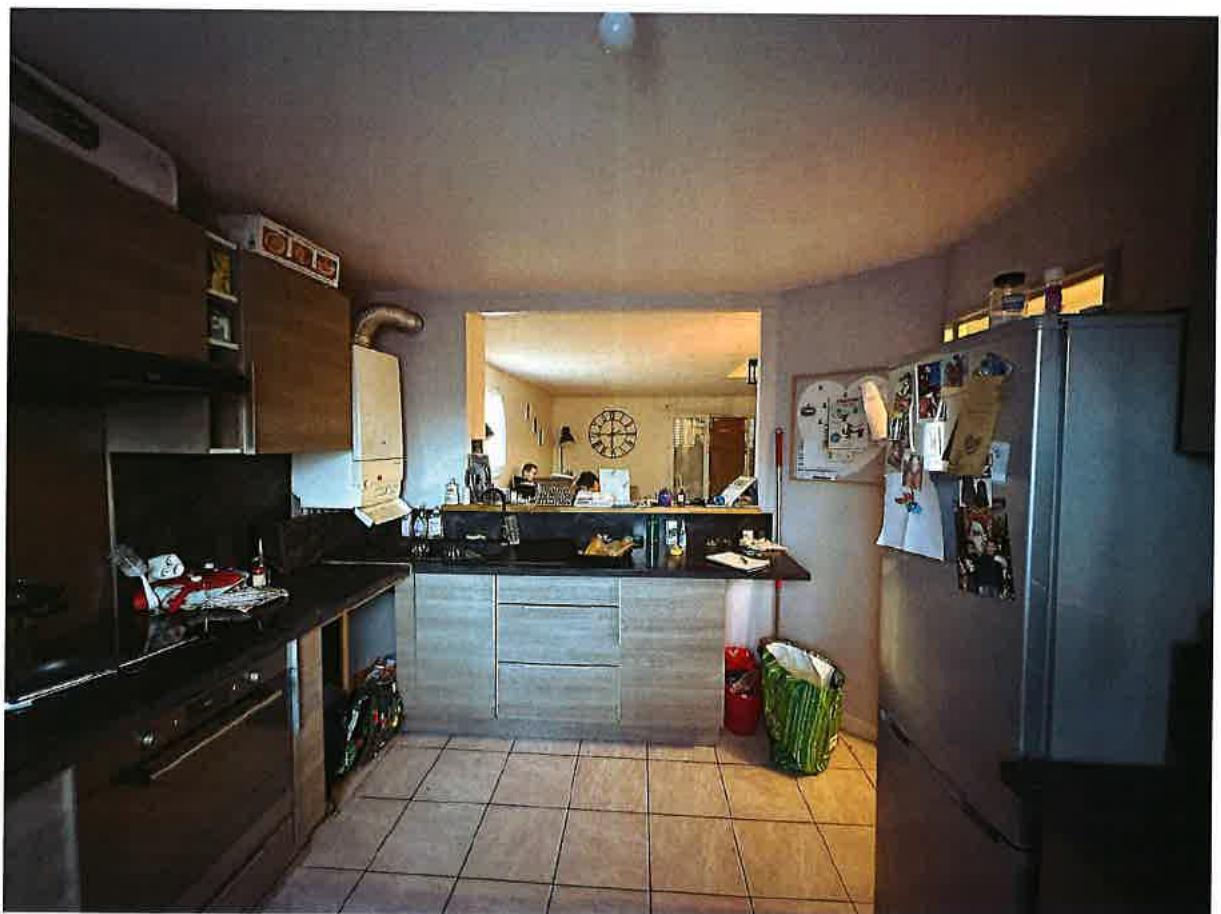
CUISINE :

La cuisine est équipée de meubles bas et hauts en bois en état d'usage avec hotte aspirante, plaque 4 feux à induction, four encastré évier un bac en état d'usage.

Généralités : présence d'une chaudière gaz en état d'usage et d'un radiateur en état d'usage.

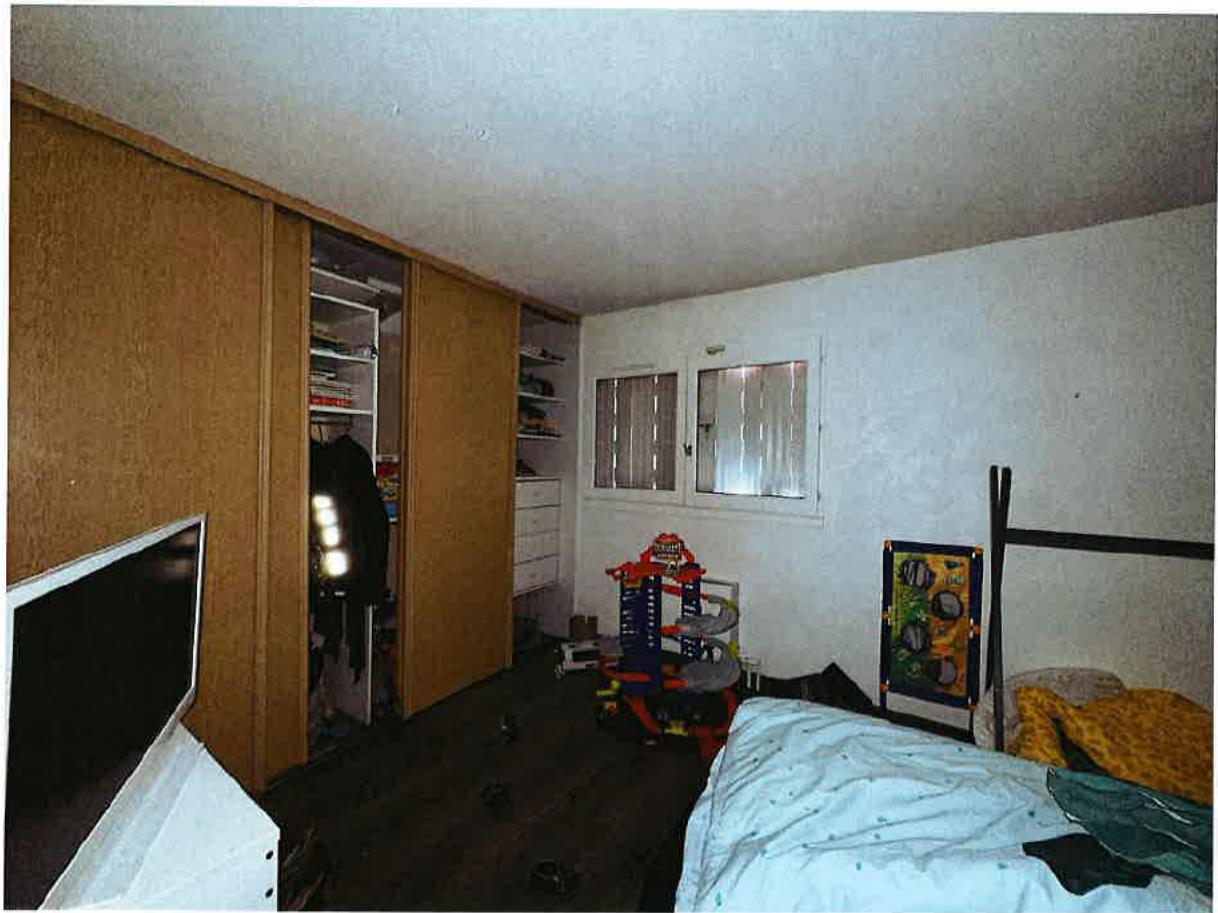
Fenêtre : Présence d'une fenêtre double vantaux ouvrante double vitrage en bois en état d'usage et volets persiennes en PVC en état d'usage.

Généralités : présence d'un radiateur en état d'usage.

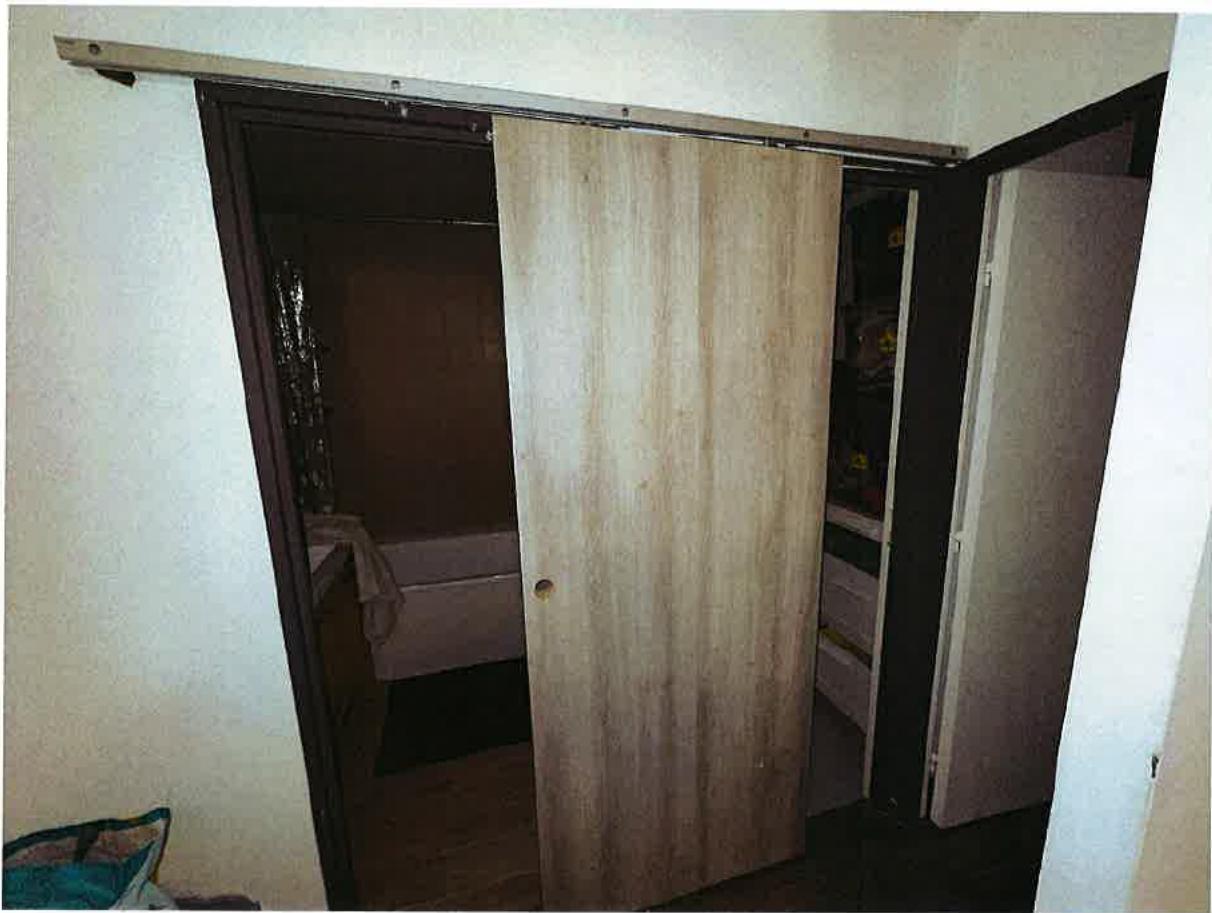
PENDERIE :

L'accès se réalise par une porte coulissante en bois commune servant également à la salle de bains.

La pièce est aveugle.

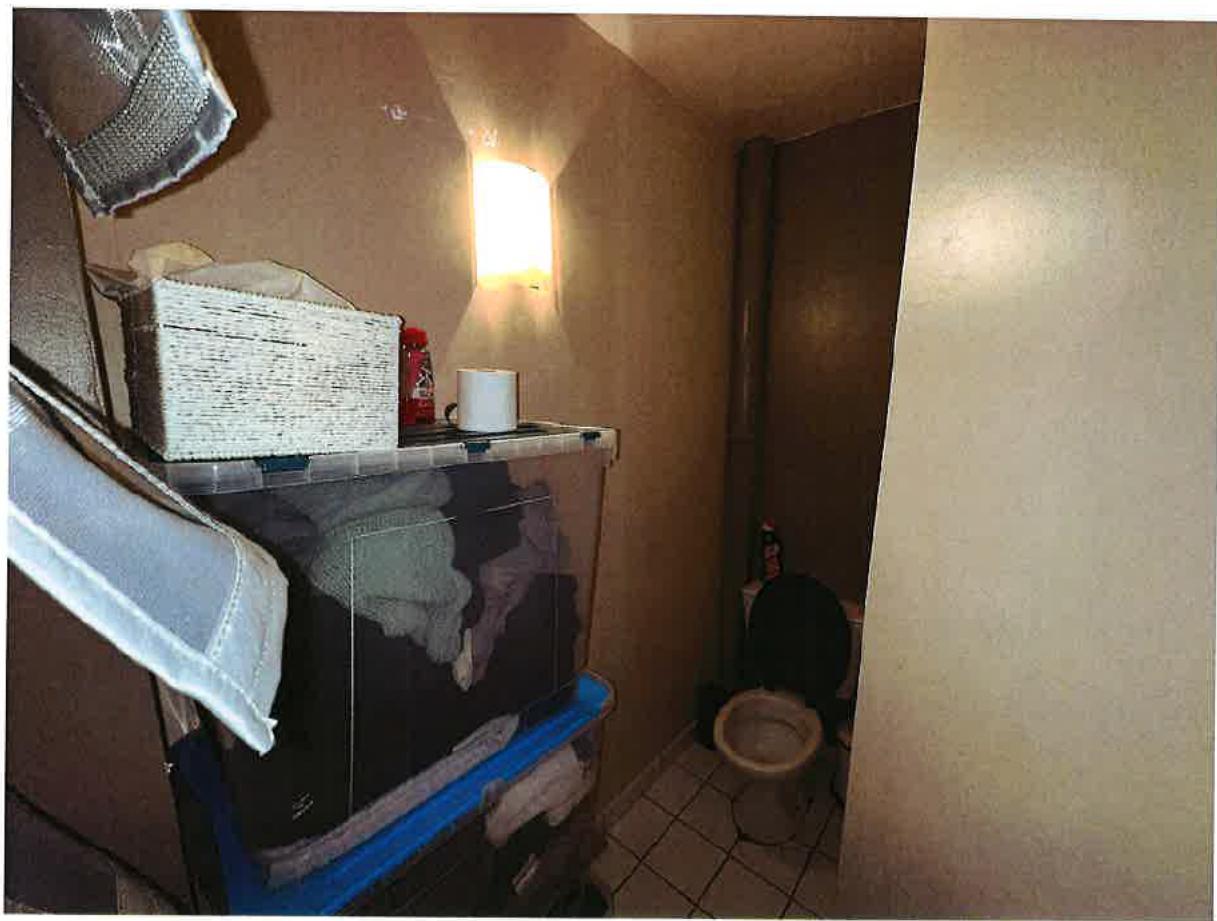
Généralités : présence d'un w.c cuvette à l'anglaise complet en état d'usage.
