## PROCÈS-VERBAL DE DESCRIPTION

Au sein d'un immeuble sis 1, Place du Commerce, 93330 Neuilly-sur-Marne, composé comme suit :

- Lot n°178 : un appartement au quatrième étage de l'escalier 11 du bâtiment TS,
- Le lot 243 : un emplacement de stationnement en sous-sol, portant le numéro 32.

Me suis transportée ce jour, **MERCREDI VINGT-DEUX JANVIER DEUX MILLE VINGT-CINQ, à 08 heures 30** dans un immeuble 1 Place du Commerce, 93330 Neuilly-sur-Marne et dans l'appartement situé au 4<sup>ème</sup> étage.

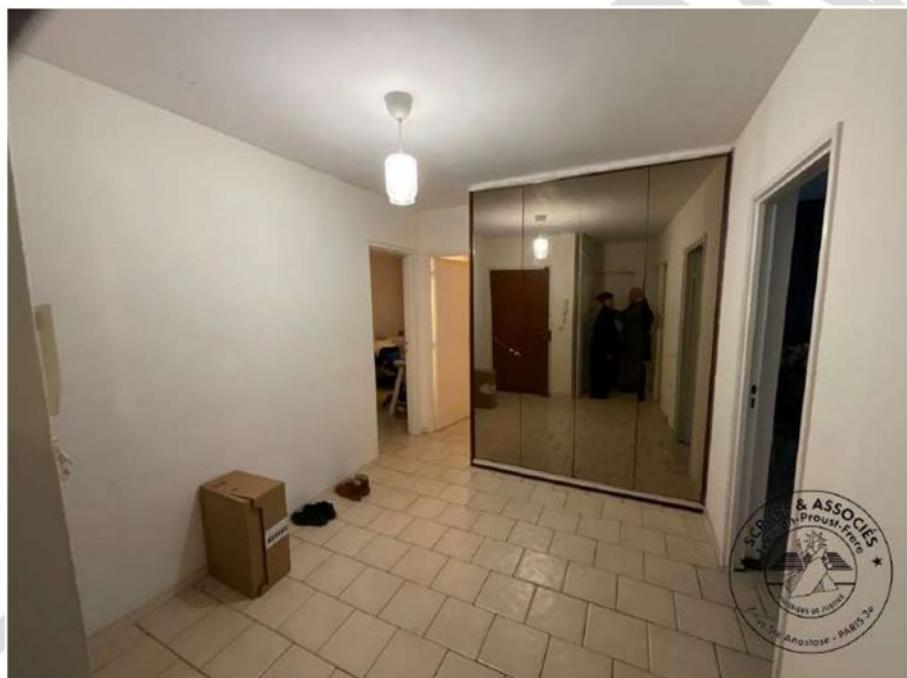
1.

Le plafond est recouvert de peinture qui présente des écaillages.

Il existe un placard encastré fermé par des portes miroitées, lesquelles sont fendues par endroits.

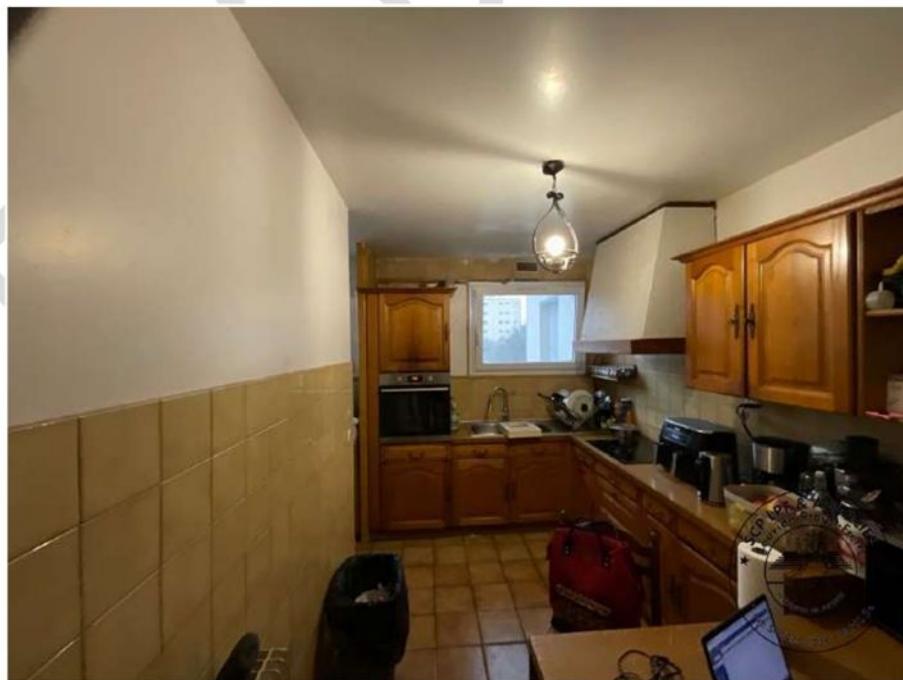
1.

L'ensemble est plutôt à l'état d'usage avancé et poussiéreux.

Néanmoins, je relève des écaillements avec traces d'infiltrations de peinture en plafond, aux abords des fenêtres, et plus particulièrement de la fenêtre de la cuisine.

Présence d'une hotte aspirante (non fonctionnelle).

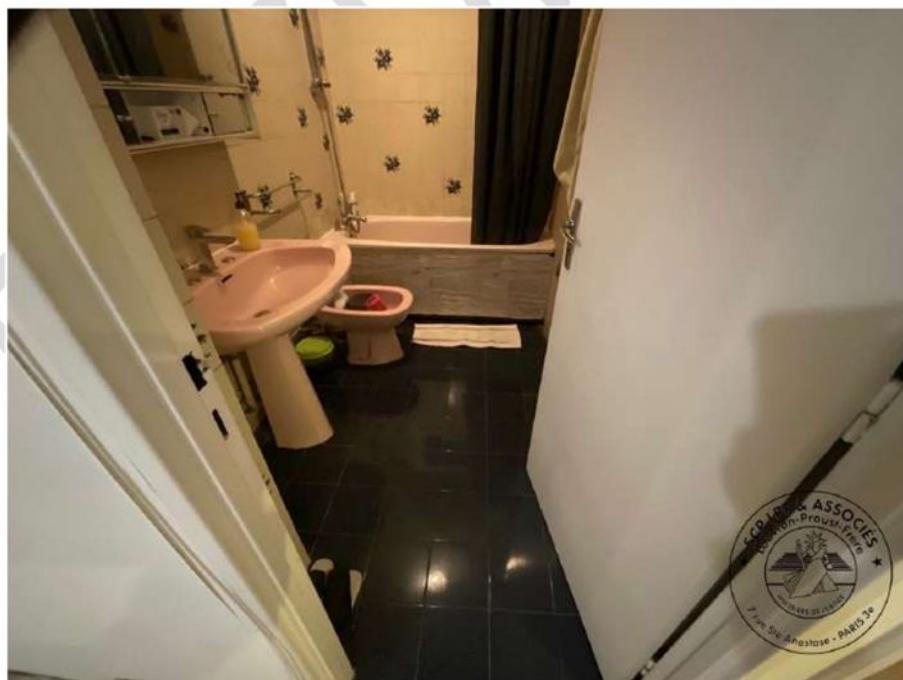
1.

Le plafond est recouvert de peinture, laquelle est dégradée par des traces de dégâts des eaux, d'infiltrations et de condensation ; aucune ventilation mécanique n'étant en place dans cette salle de bain.
