## **PROCES-VERBAL DE DESCRIPTION**

**L'AN DEUX MILLE VINGT CINQ  
LE HUIT JANVIER**

Il s'agit d'un appartement lot n° 8 au premier étage bâtiment A porte face gauche 93190 LIVRY GARGAN cadastré section B n°2884

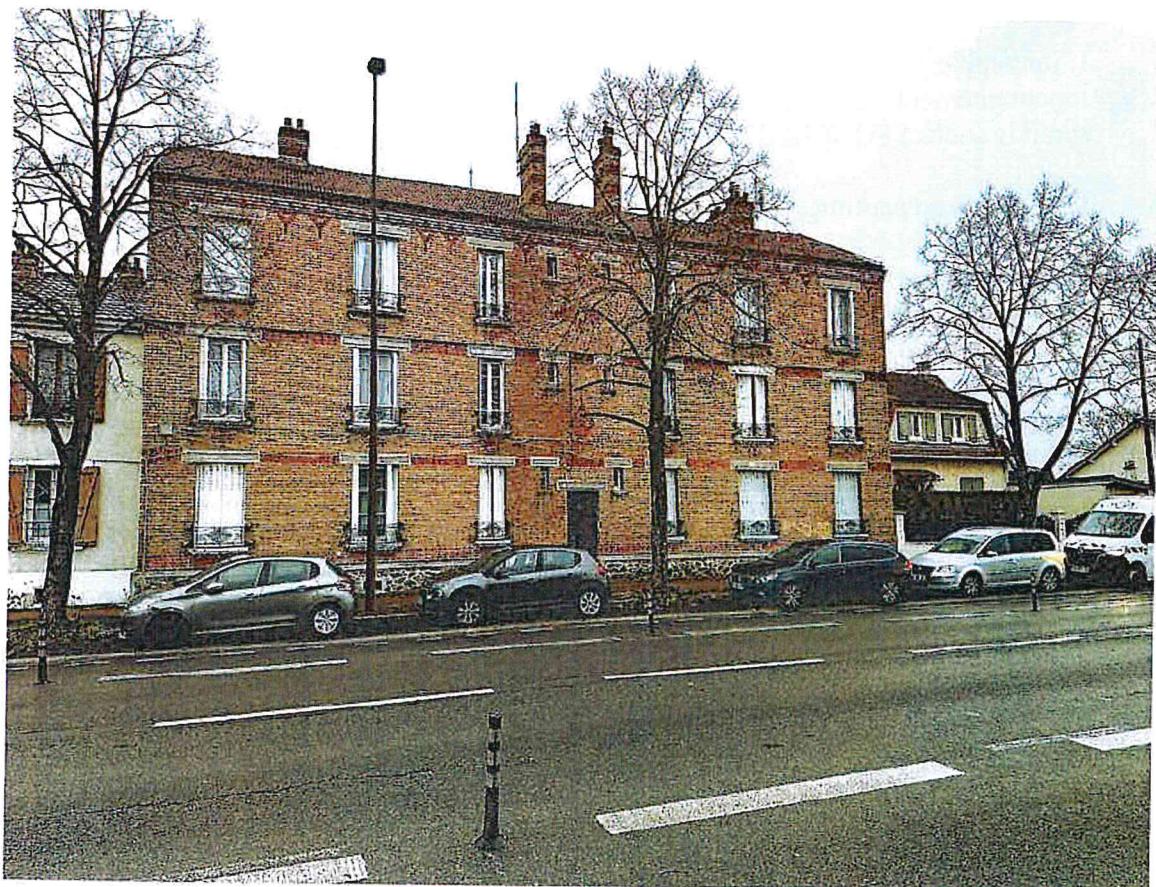
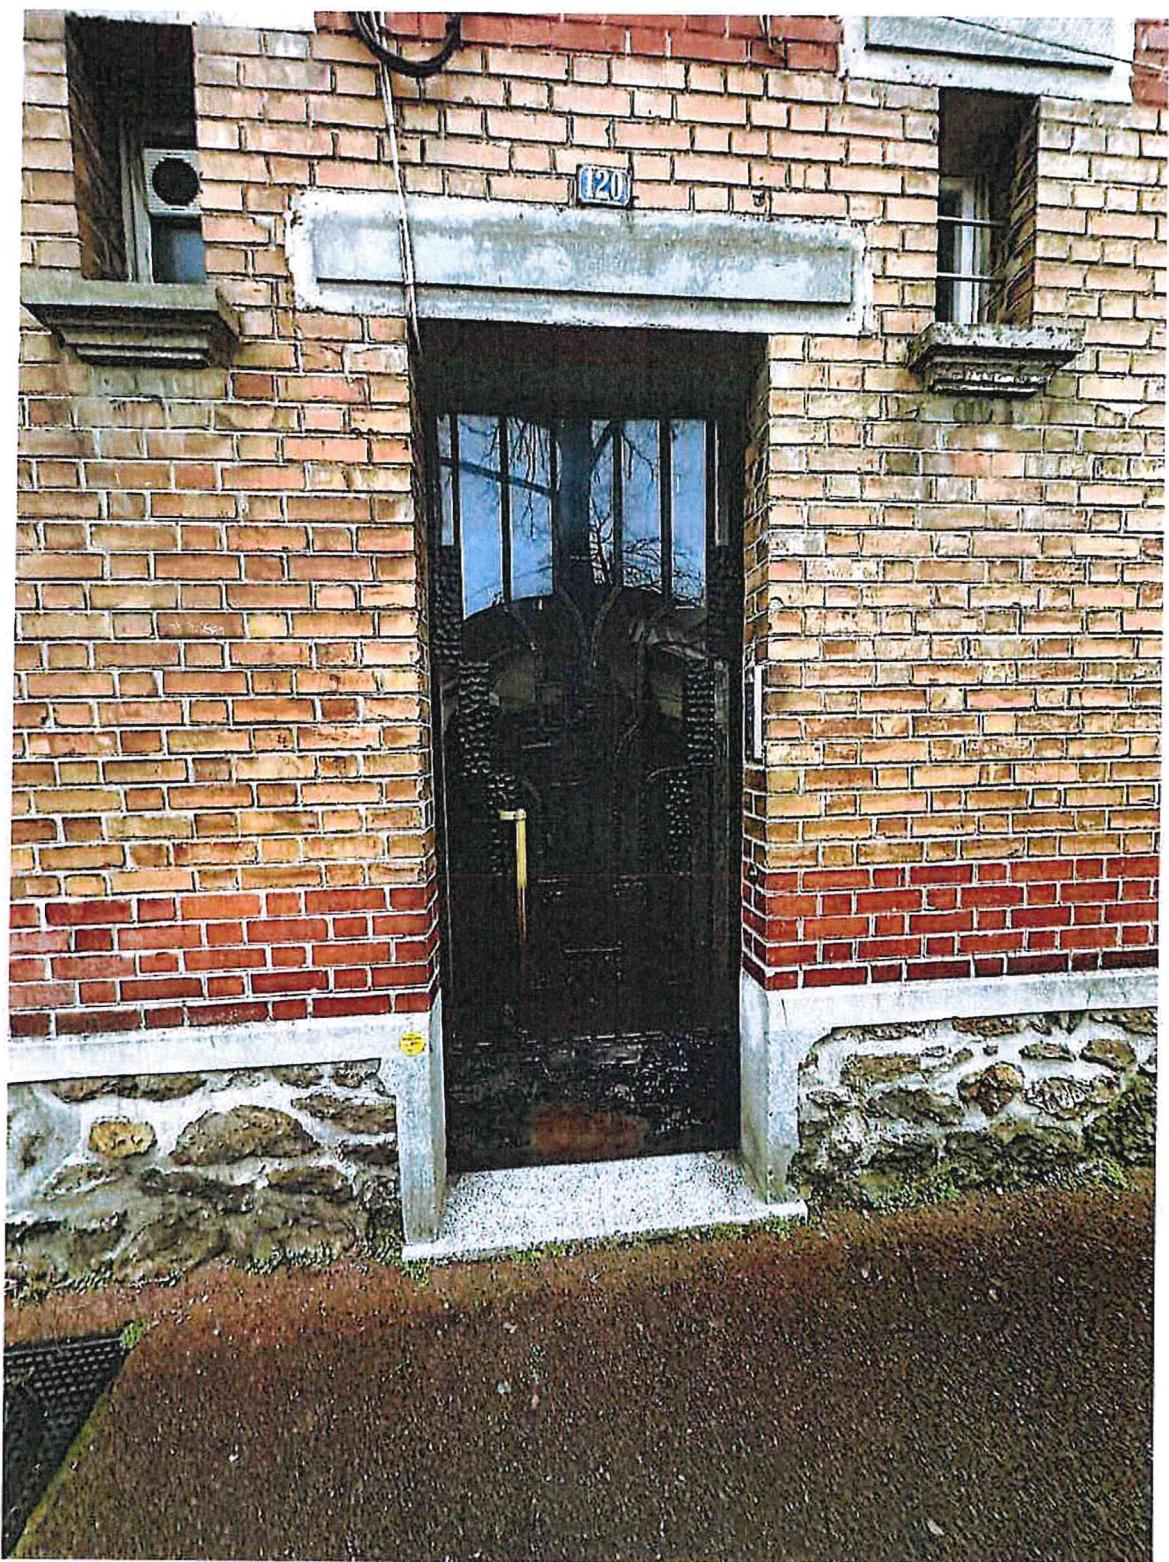
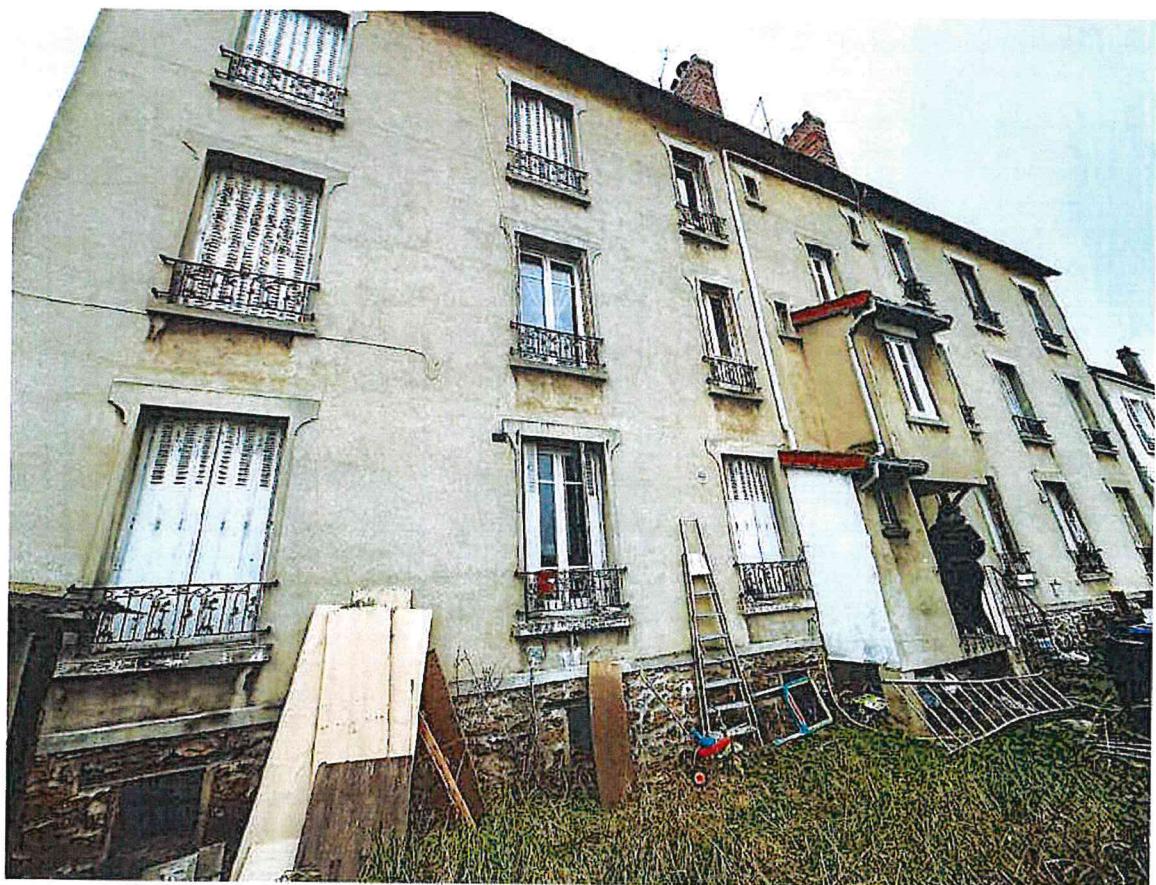
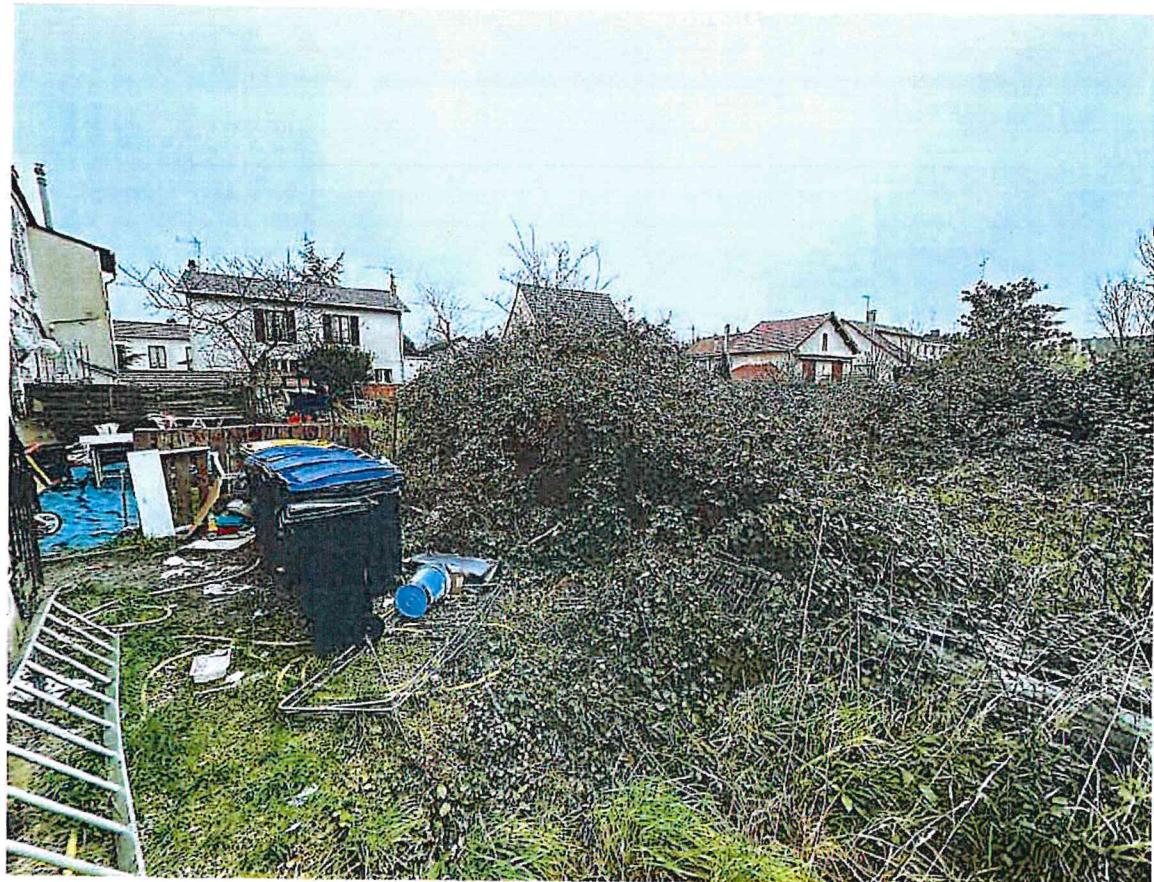
Le bâtiment est élevé sur sous-sol à usage de caves et d'un rez-de-chaussée et de 2 étages avec toiture deux pans recouverte de tuiles mécaniques.

Le gros-œuvre est édifié de briques, moellons et ciment , la façade sur rue est composée de briques en état d'usage et la façade en partie arrière est sous enduit en état d'usage même si vétuste et la toiture est réalisée d'un toit deux pans recouvert de tuiles mécaniques en état d'usage.

L'immeuble est implanté sur un terrain plat de forme rectangulaire en alignement sur rue avec un terrain clos non entretenu en partie arrière.
