PROCES-VERBAL DE DESCRIPTION

Certifie m'être transporté ce jour à 09 heures 30 sis 18-22 Bis Avenue du
Président Kennedy 93110 ROSNY-SOUS-BOIS cadastré section AI n°231

Il s'agit d'un appartement lot n° 50 bâtiment A escalier 4 étage 1 porte droite et
plus particulièrement 22 Bis Avenue du Président Kennedy 93110 ROSNY-
Sous-Bois cadastré section AI n°231

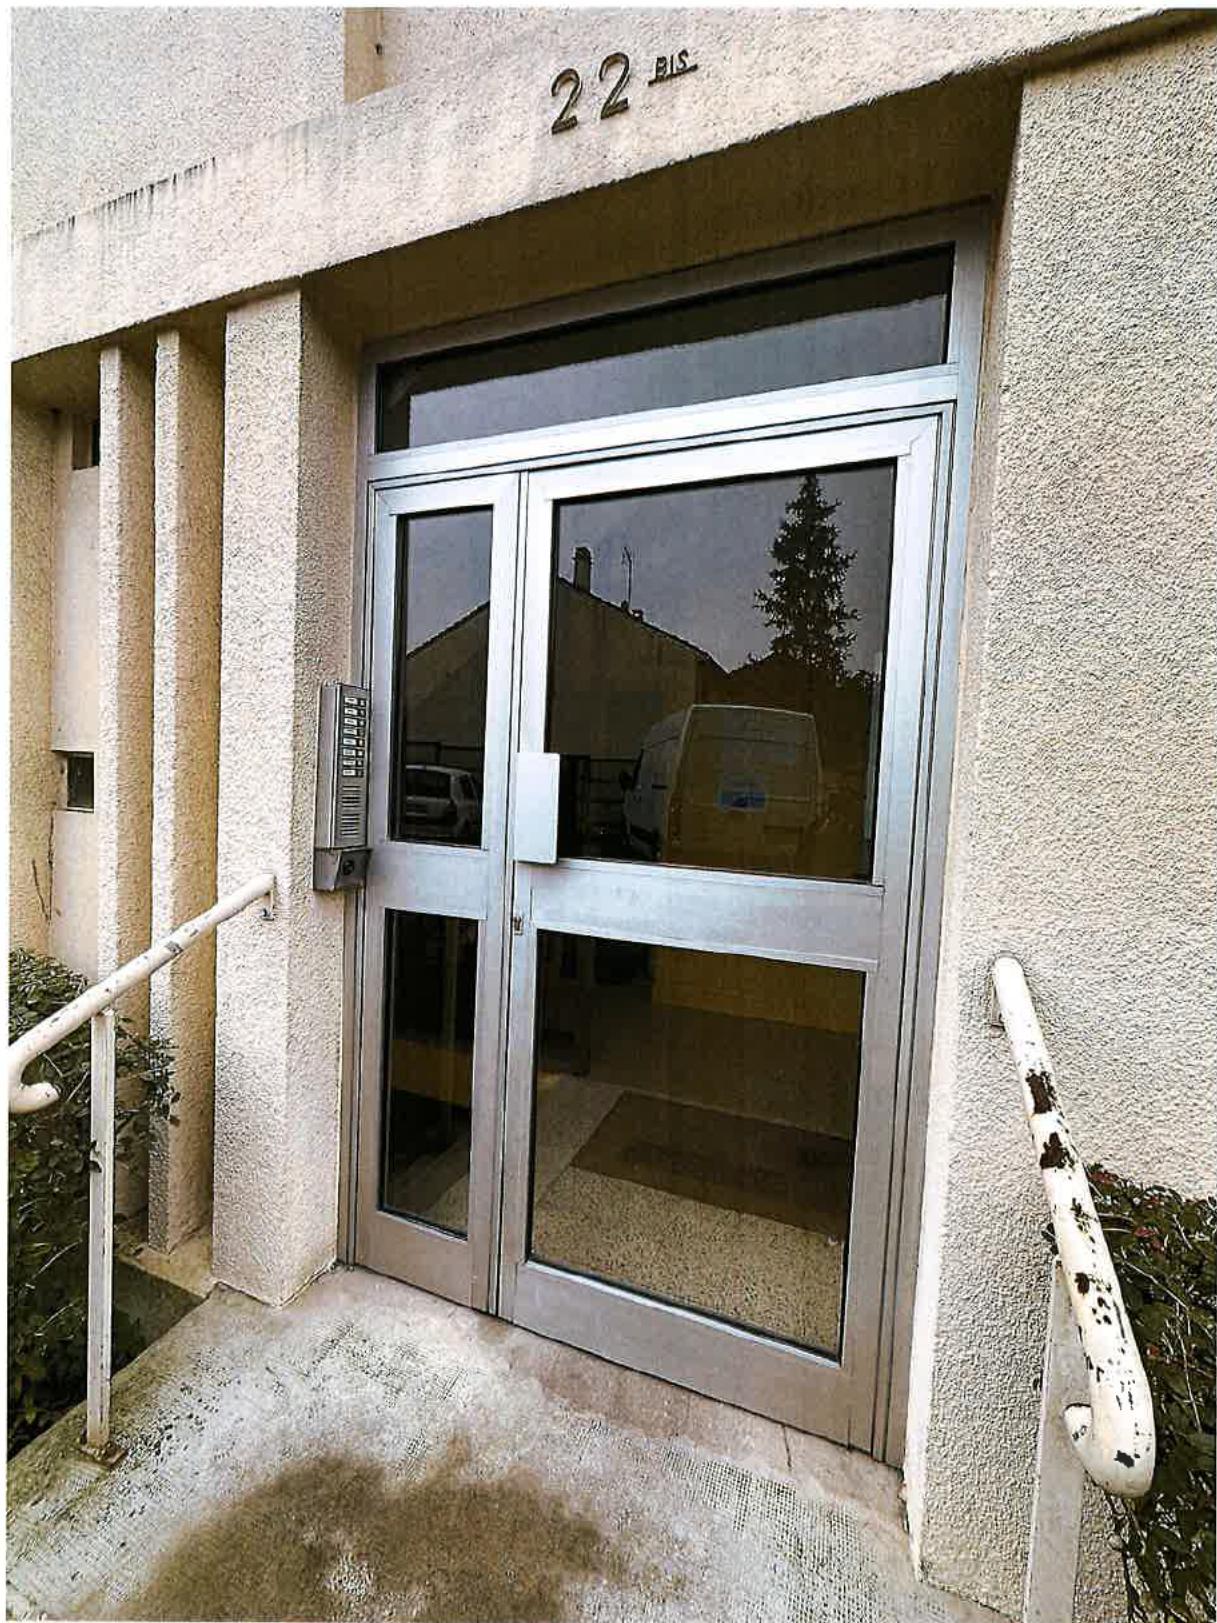
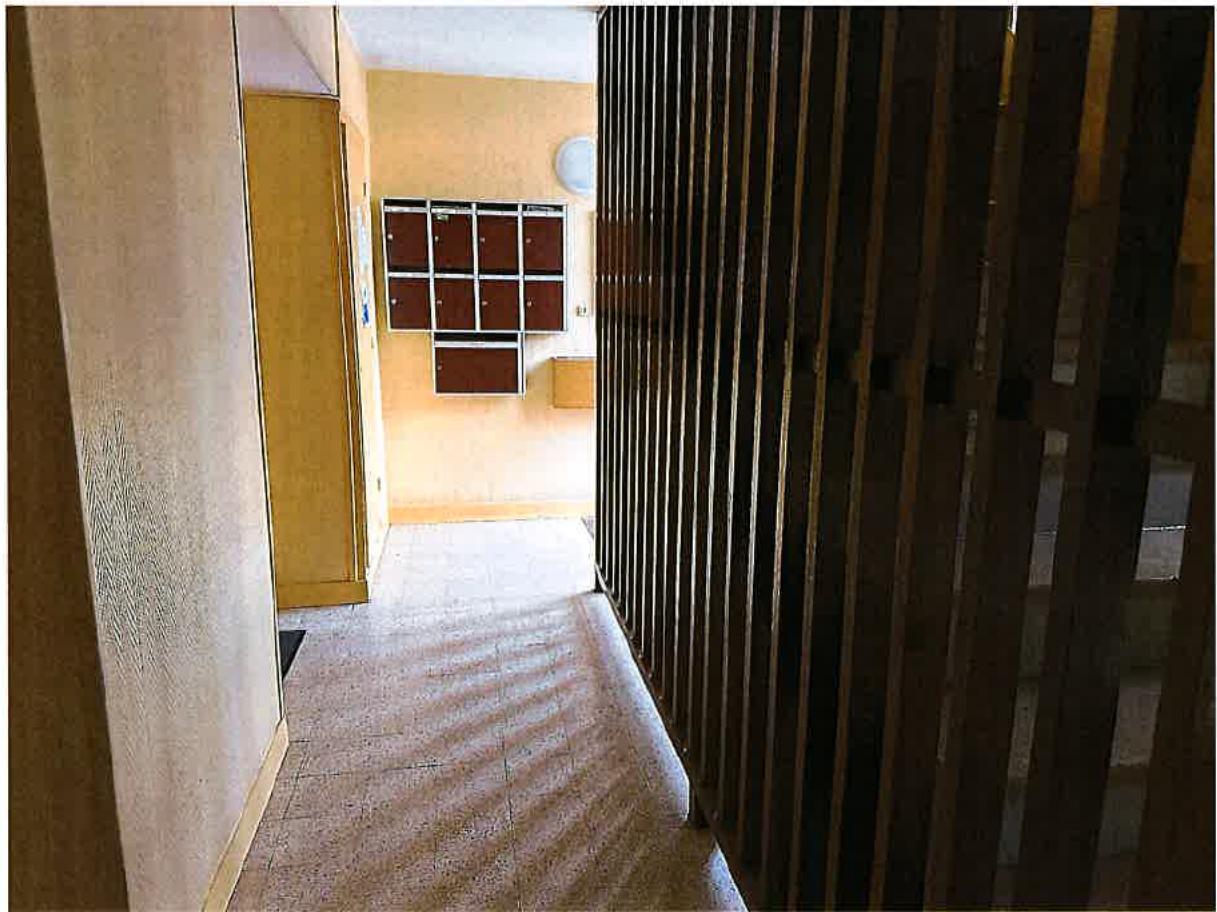
REZ-DE-CHAUSSEE :

Sol : le sol est recouvert de carrelage en état d'usage.

Murs : les murs sont recouverts de papier fibre de verre peinte en état d'usage.

Peinture : le plafond est recouvert de peinture en état d'usage.

L'accès aux étages se réalise par un escalier maçonné.

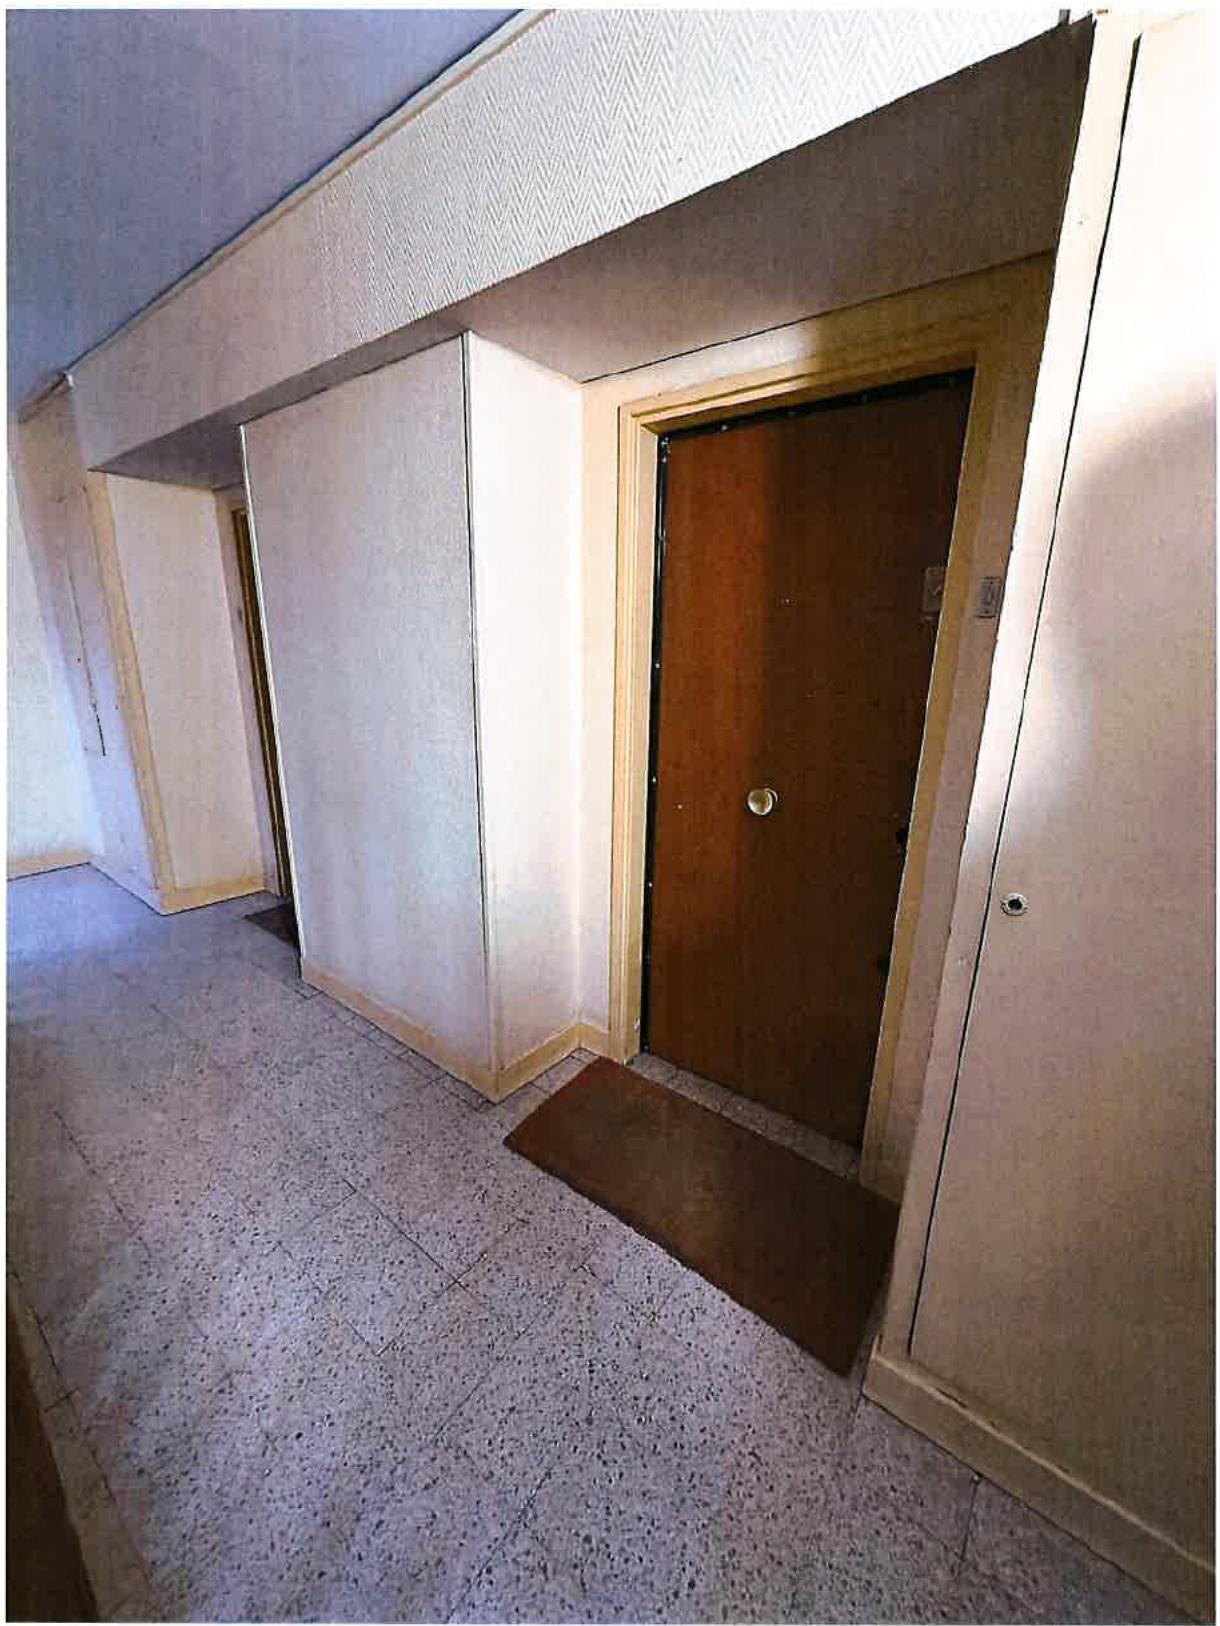
ETAGE :

Sol : le sol est recouvert de carrelage en état d'usage.

Murs : les murs sont recouverts de papier fibre de verre peinte en état d'usage.

Peinture : le plafond est recouvert de peinture en état d'usage.

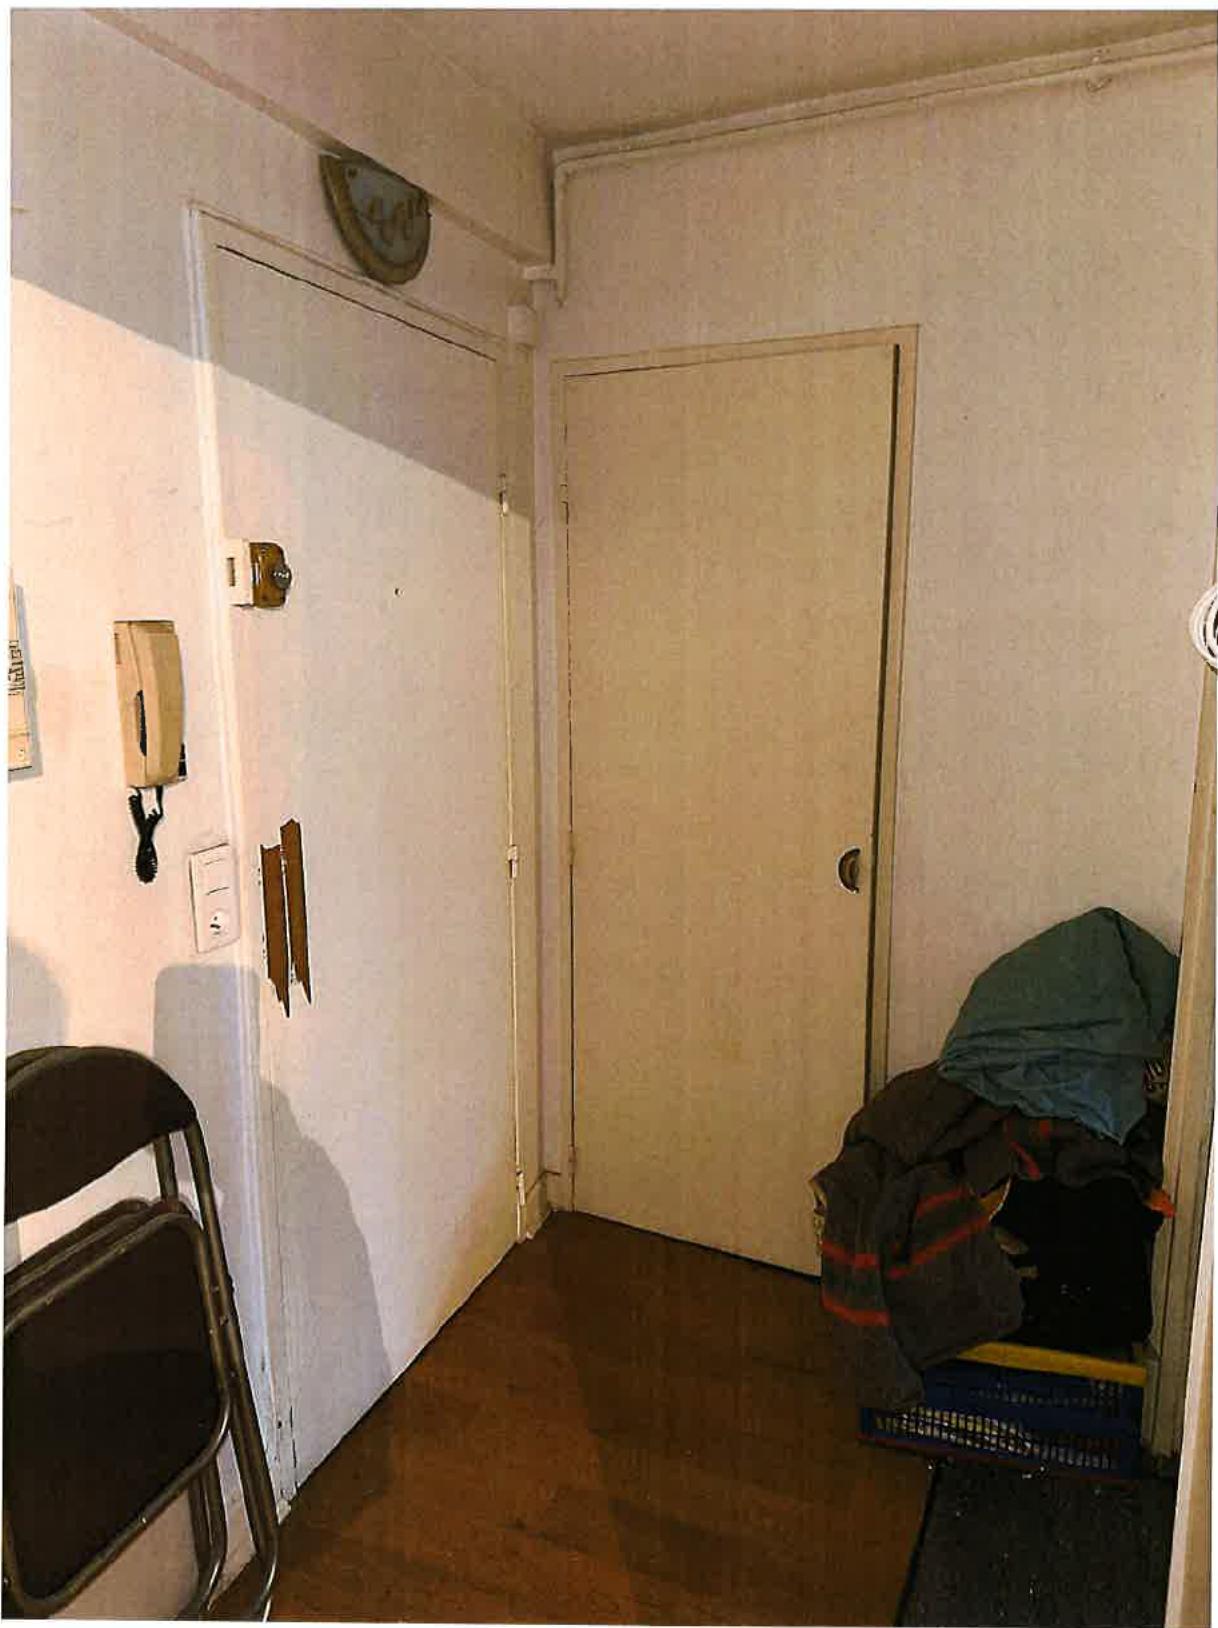
HALL :

Sol : le sol est recouvert de parquet en état d'usage.

Murs : les murs sont recouverts de peinture en état d'usage.

Plafond : le plafond est recouvert de peinture.

Généralités et équipements : présence d'un interphone.

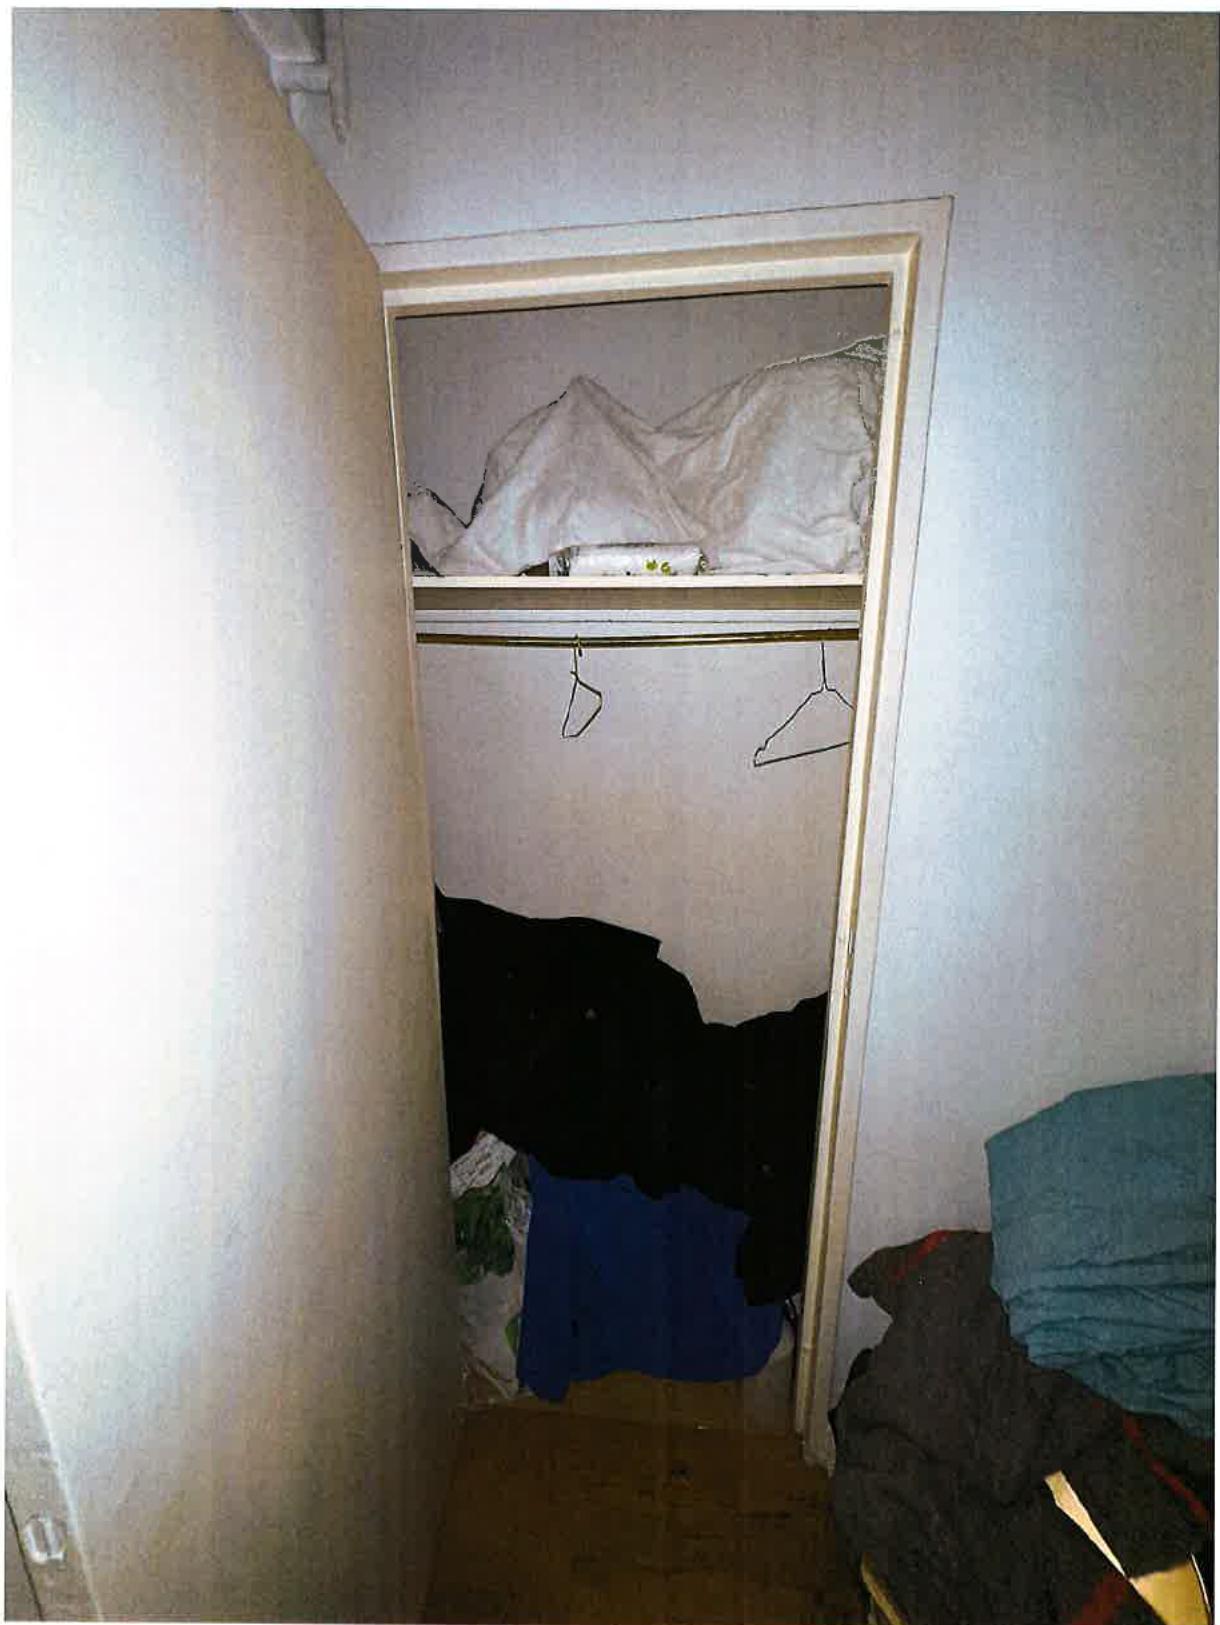
PLACARD :

L'accès se réalise par une porte en bois en état d'usage.

Sol : le sol est recouvert de parquet en état d'usage.

Murs : les murs sont recouverts de peinture en état d'usage.

Plafond : le plafond est recouvert de peinture.

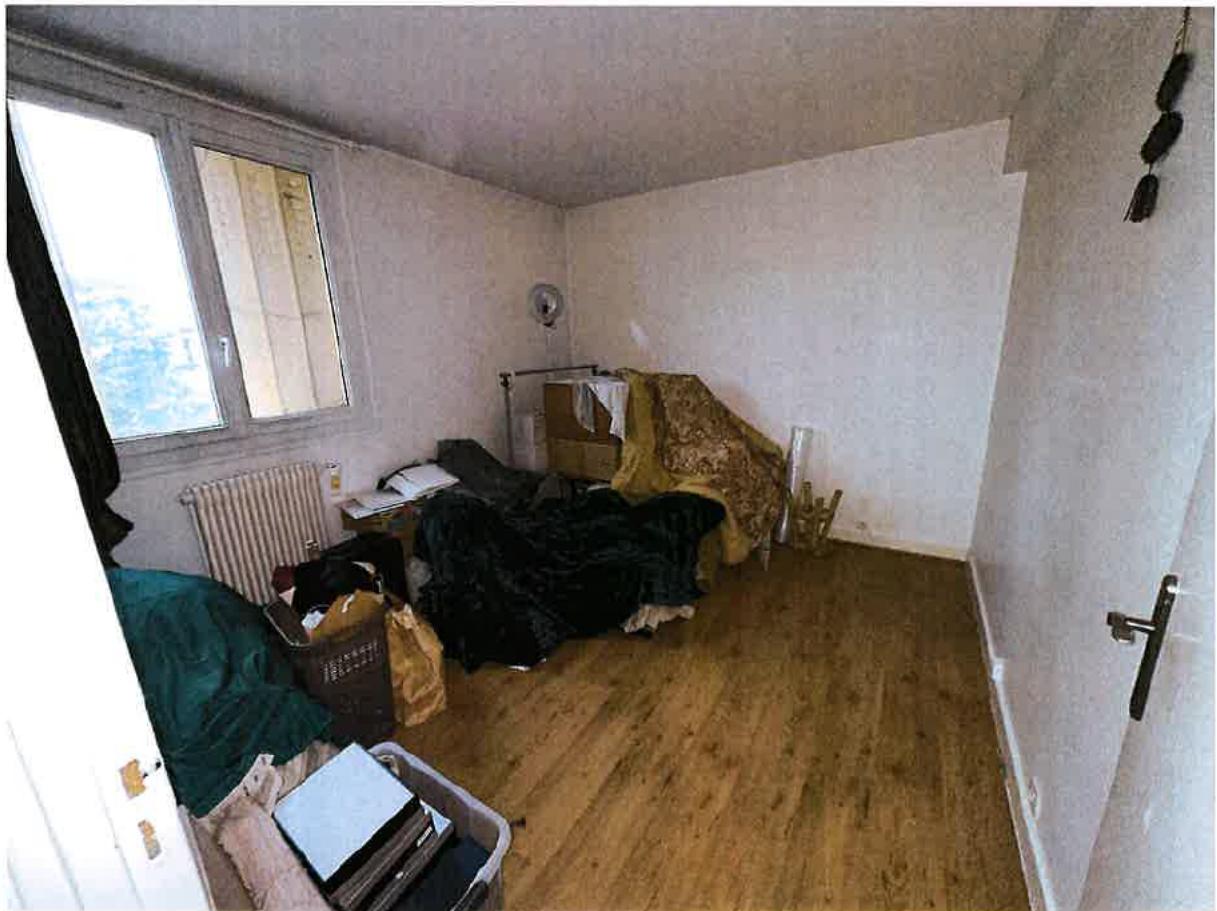
CHAMBRE DROITE :

L'accès se réalise par une porte en bois en état d'usage.

Fenêtre : présence d'une fenêtre double vantaux ouvrante double vitrage en PVC en état d'usage avec persiennes métalliques en état d'usage.

Généralités et équipements : présence d'un radiateur.
