4.2.5 RDC / SÉJOUR - SALLE À MANGER

5 BATIMENT 2 / STOCKAGES ET LOGEMENTS

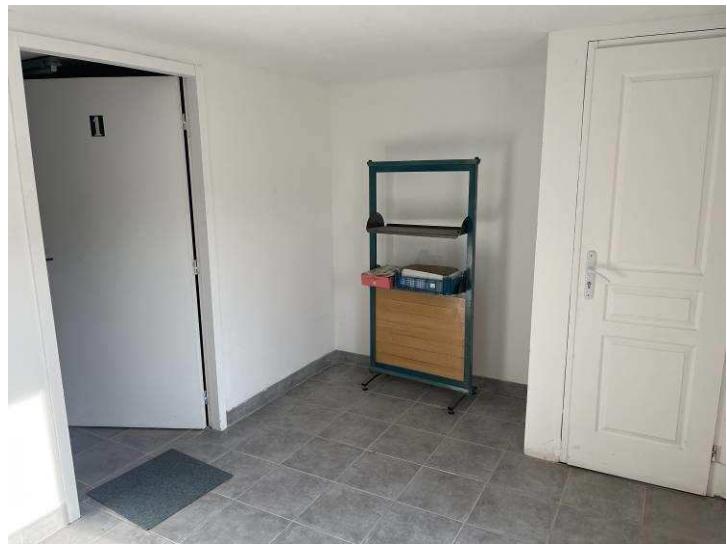
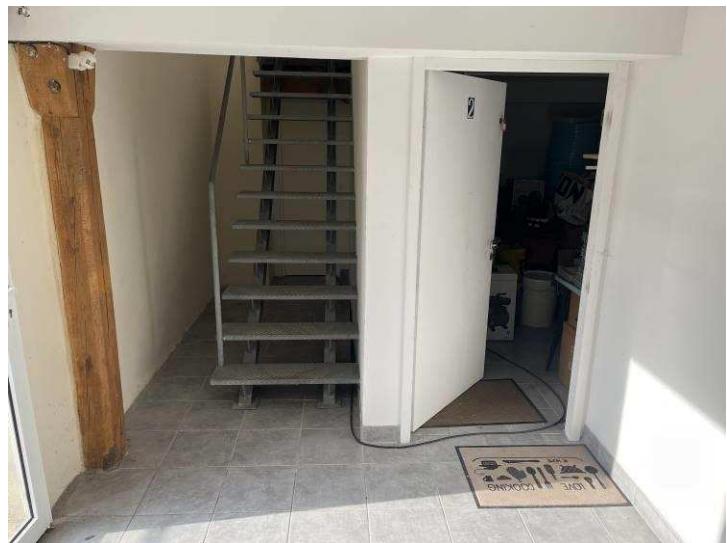
Au sol, carreaux de carrelage jointoyés. Retour sur plinthes assorties.

Les murs et plafond sont recouverts de peinture.

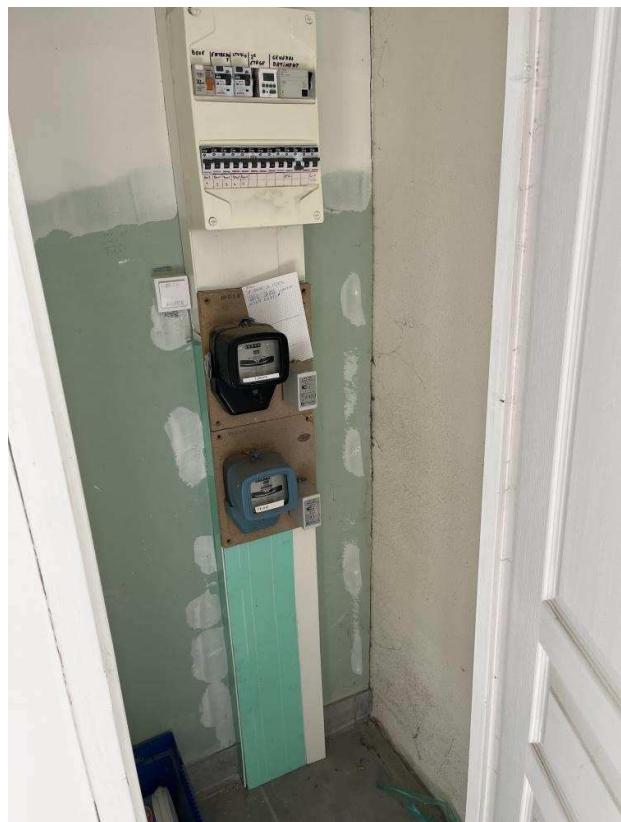
5.2.2 RDC / LOCAL COMPTEUR

Local ouvert par nos soins.

Porte droite sur palier, placard accueillant les compteurs.

Au sol, carreaux de carrelage jointoyés.

Cloison sèche à l'état brut avec bandes d'enduit encore visibles.

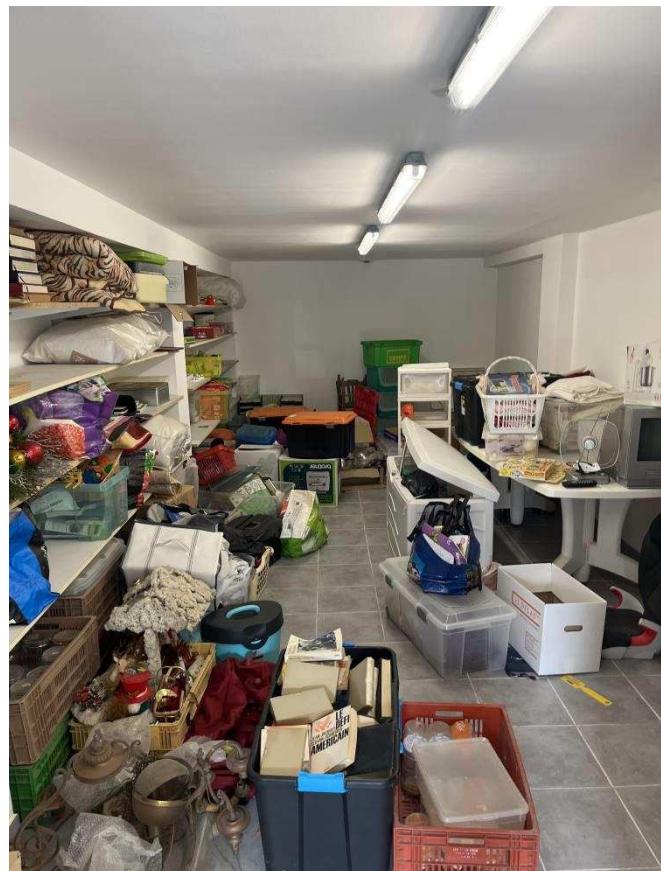
5.2.3 RDC / BOX 1

Local à usage de stockage, celui-ci est rempli d'affaires / objets divers. Aucune certification quant à une éventuelle location ou espace de stockage par l'un des propriétaires.

Au sol, carreaux de carrelage jointoyés. Retour sur plinthes assorties.

Les murs et plafond recouverts de peinture.

Au cœur de la pièce, des niches avec étagères de rangement.

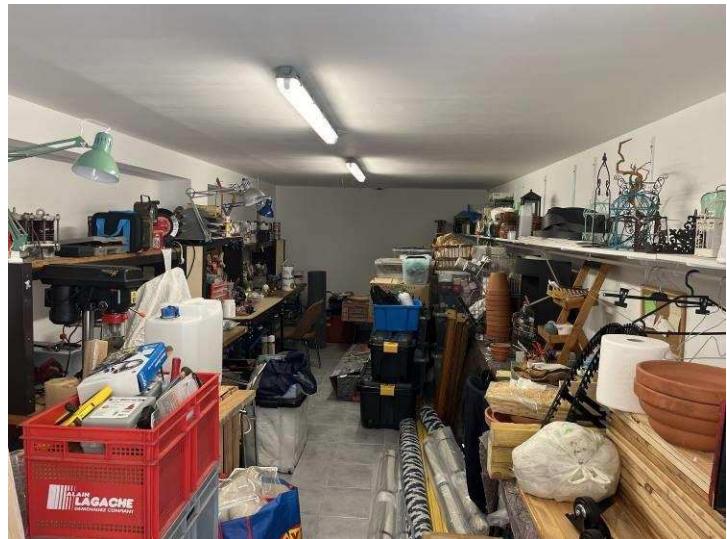
5.2.4 RDC / BOX 2

Local à usage de stockage, celui-ci est rempli d'affaires / objets divers. Aucune certification quant à une éventuelle location ou espace de stockage par l'un des propriétaires.

Porte face gauche sur palier, accès à une autre pièce de stockage avec, au sol, carreaux de carrelage jointoyés.

Retour sur plinthes assorties.

Les murs et plafond sont recouverts de peinture.

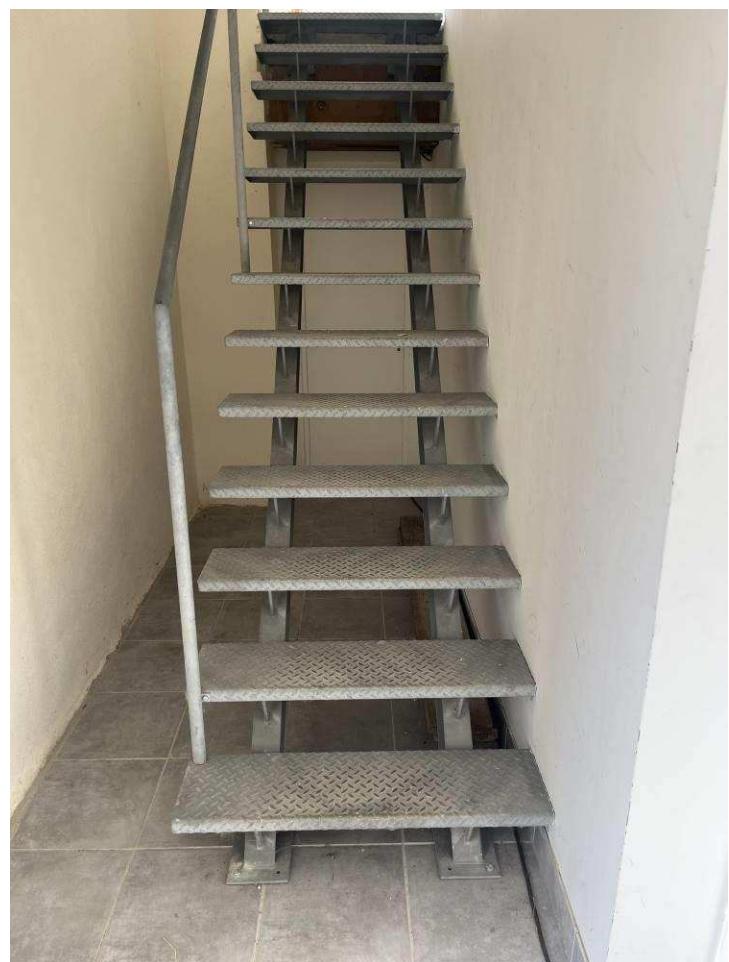
5.2.5 ESCALIER VERS R+1

À gauche sur palier, accès à un escalier métallique avec main-courante en partie gauche donnant à l'étage du bâtiment.

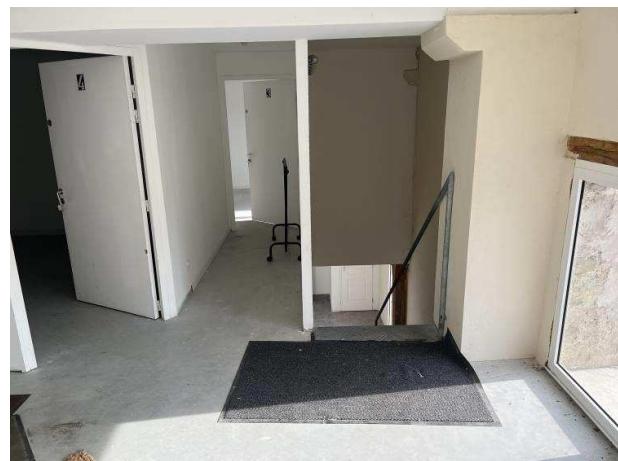
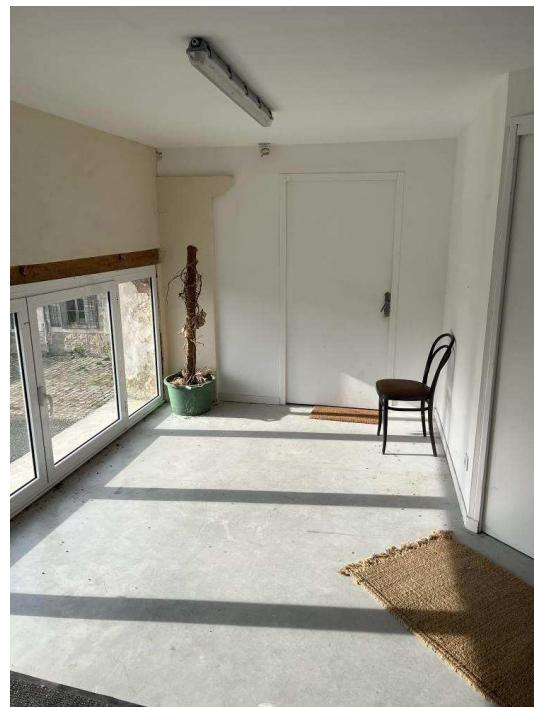
5.2.6 R+1 / PALIER

En sol, dalle béton brut.

Les murs et plafond sont recouverts de peinture. A gauche en montant, fenêtre ouvrant sur la cour avant avec châssis fixe en partie droite.

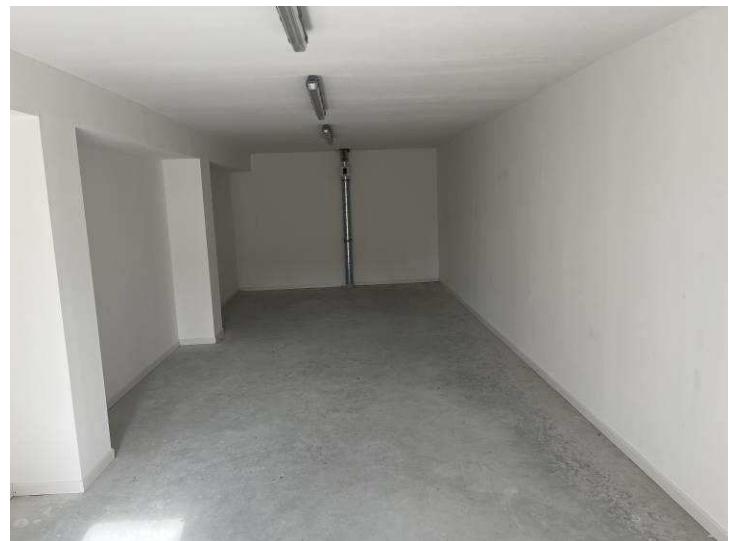
5.2.7 R+1 / BUREAU 3

Espace vide de toute occupation.

En sol, dalle béton à l'état brut. Les plinthes sont en bois recouvertes de peinture.

Murs et plafond recouverts de peinture.

À droite en entrant dans la pièce, une fenêtre à deux vantaux, huisseries en aluminium, double vitrage, donnant sur cour à l'avant du bâtiment.
