**PROCES-VERBAL DE DESCRIPTION**

L'AN DEUX MILLE VINGT-CINQ ET LE VINGT-SEPT JANVIER

Me suis rendu ce jour, 17 avenue Jacques Prévert 93380 PIERREFITTE-SUR-SEINE avec pour mission de dresser un procès-verbal de description et d'assister le Cabinet ARIANE ENVIRONNEMENT aux fins d'établissement des diagnostics et mesurage du pavillon situé à cette adresse appartenant à

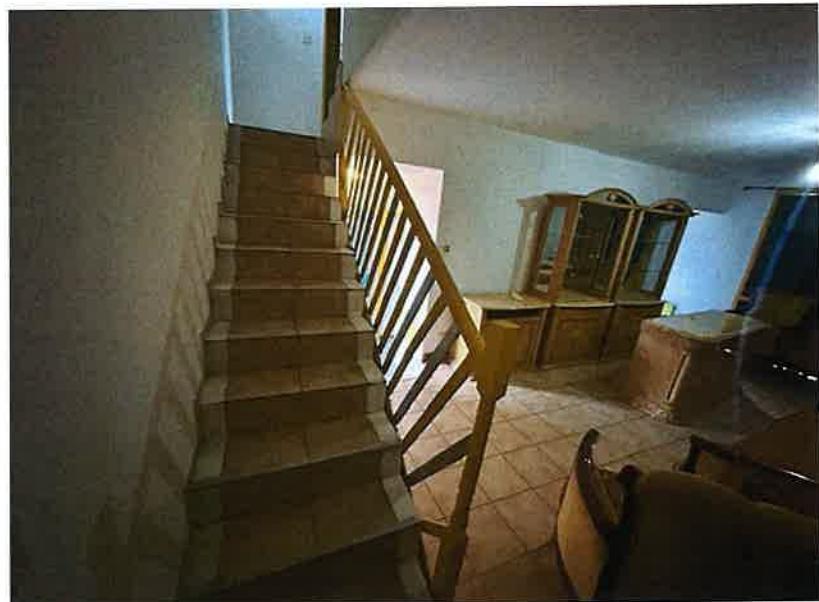
Photo 5

L'accès au premier étage se fait depuis un escalier avec marches carrelées, et une rampe en bois, l'ensemble en état d'usage.
