# PROCES VERBAL de DESCRIPTION des LIEUX

Dressé le VINGT TROIS AVRIL  
DEUX MILLE VINGT CINQ

Et d'un COMMANDEMENT de PAYER valant SAISIE IMMOBILIÈRE, délivré par acte de mon ministère en date du 13 février 2025, portant sur un immeuble à usage d'habitation élevé de trois étages sur rez-de-chaussée, situé sur la commune de BÉZIERS (34500) – 54 rue Canterelles, cadastré section LY numéro 230, lieudit « 54 rue Canterelles » pour 02a 30ca.

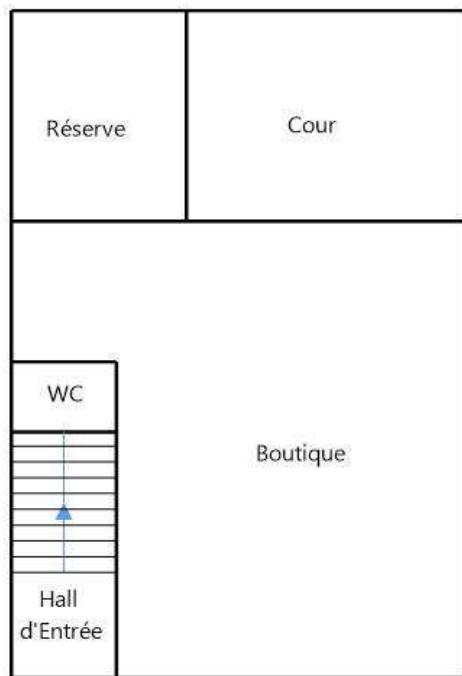
----- RDC -----

La porte d'entrée donne sur hall d'entrée avec un escalier en face permettant d'accéder aux étages, et sur la droite une porte de communication sur le local commercial.

Les murs de la cage d'escalier sont recouverts jusqu'à mi-hauteur de faïences, en état d'usage.

Présence dans le hall de 4 compteurs électriques LINKY et de disjoncteurs anciens, dans un coffre bois anciens. Je constate que des raccordements ont été effectués, « bricolés ». L'installation est à vérifier dans son intégralité.

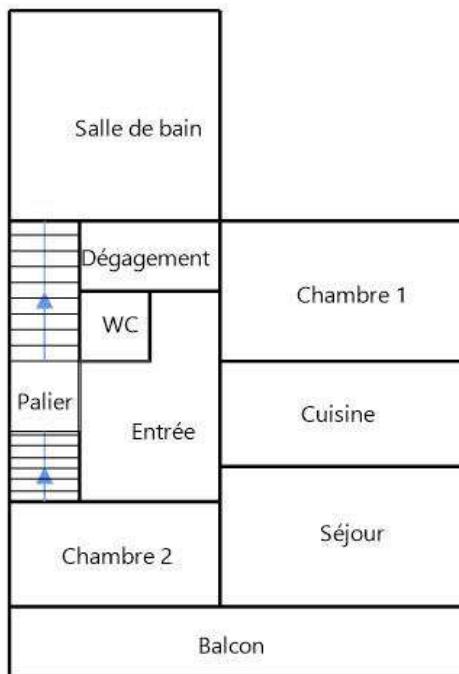
----- 1er étage -----

L'appartement du 1<sup>er</sup> étage est accessible par une grande marche palière dans la montée d'escalier.

La porte d'entrée ancienne en mauvais état donne sur une entrée distribuant sur la droite une chambre en façade, et une cuisine ouverte sur un séjour situé également en façade. Face à l'entrée, une chambre avec fenêtre sur cour. Sur la gauche, des toilettes, un petit débarras sous la cage d'escalier, et accessible par deux marches, une salle de bains.

Sol carrelage en état d'usage, murs recouverts jusqu'à mi-hauteur de faïences, en état d'usage.

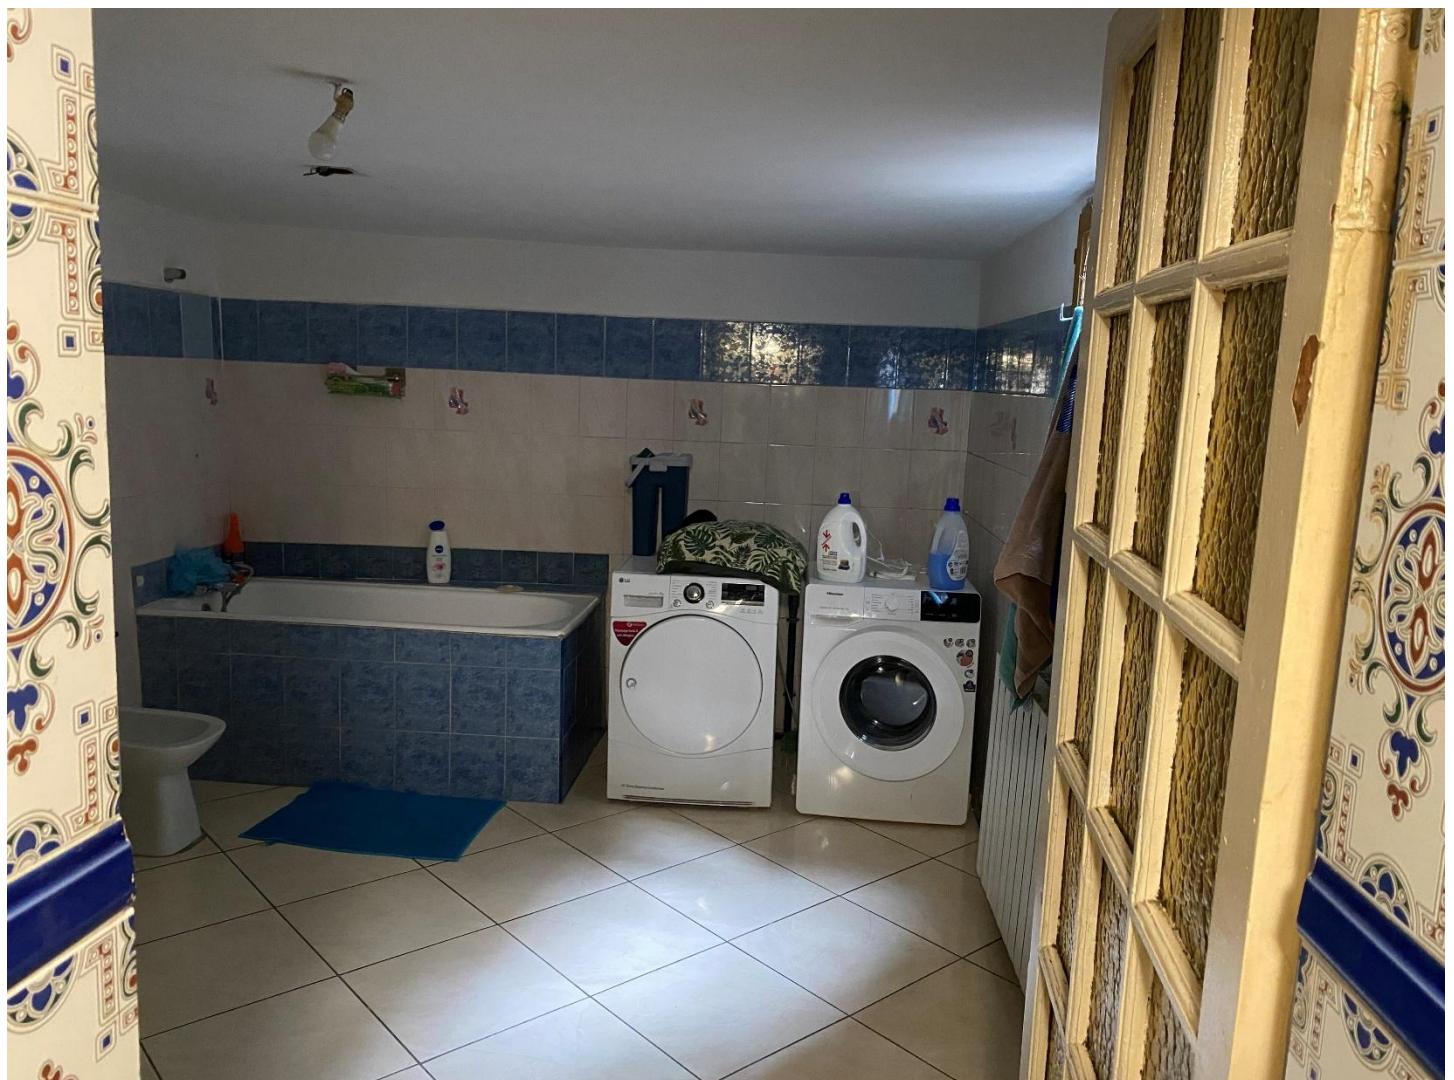
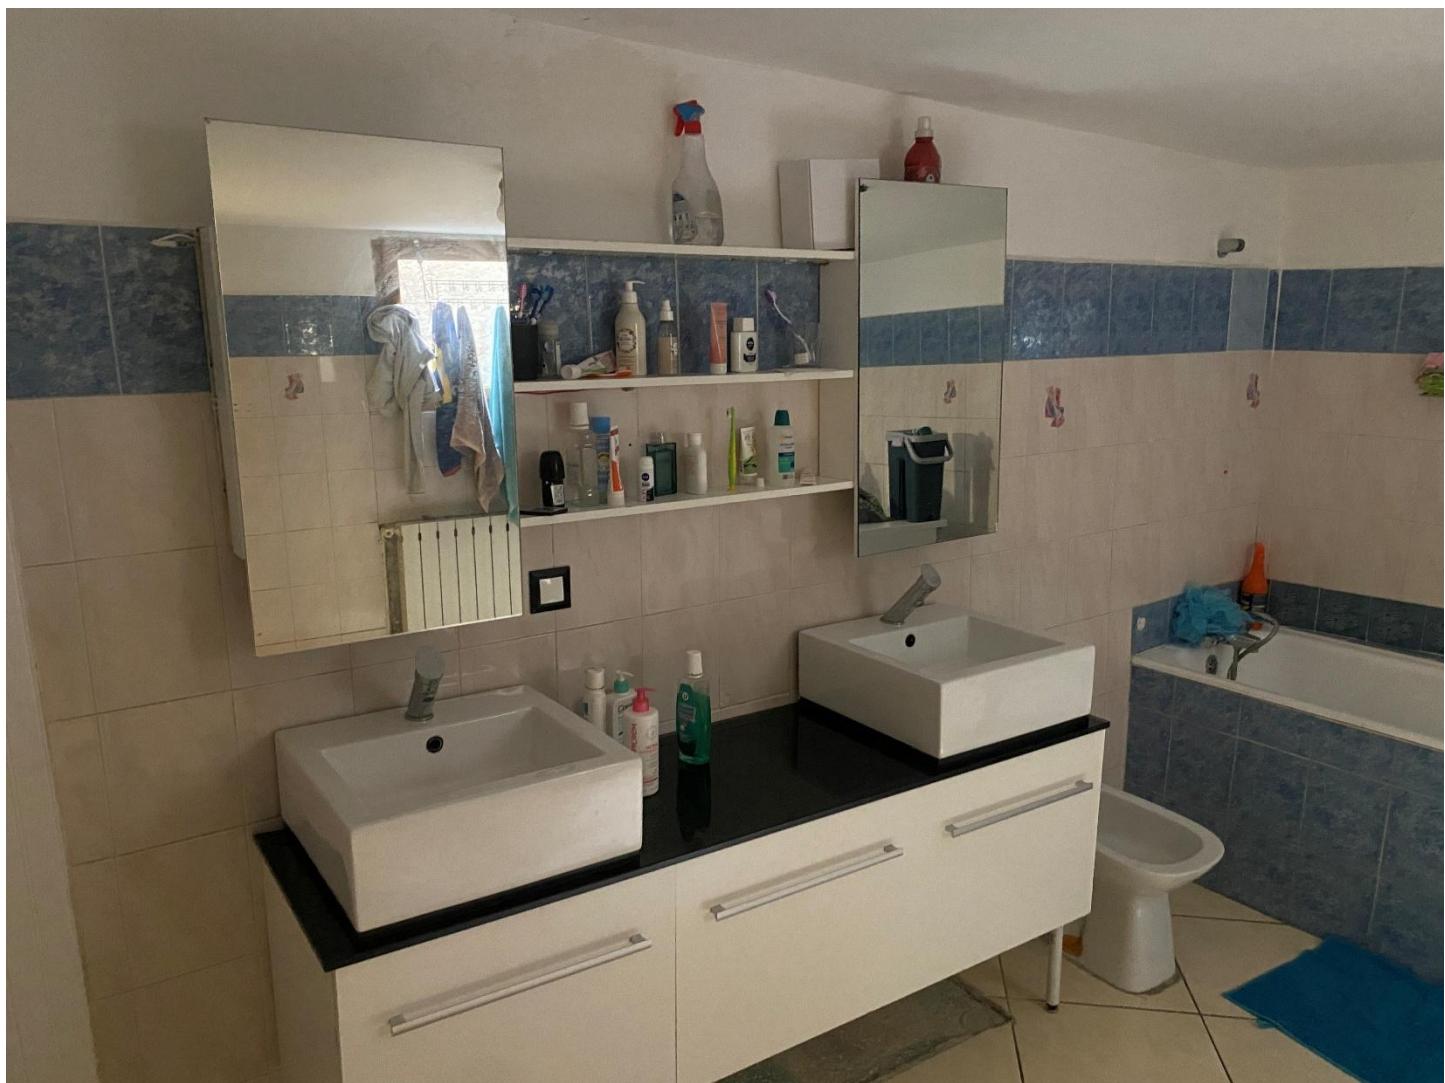
Salle de bains aménagée dans un volume au-dessus de la réserve du local commercial, à mi-niveau, avec faible hauteur sous plafonds.

Sol carrelé, murs recouverts de faïences.

Le jour est assuré par un fenestron sur cour, huisserie bois, sommairement aménagé.

Au bas de ce fenestron un radiateur chauffage central.

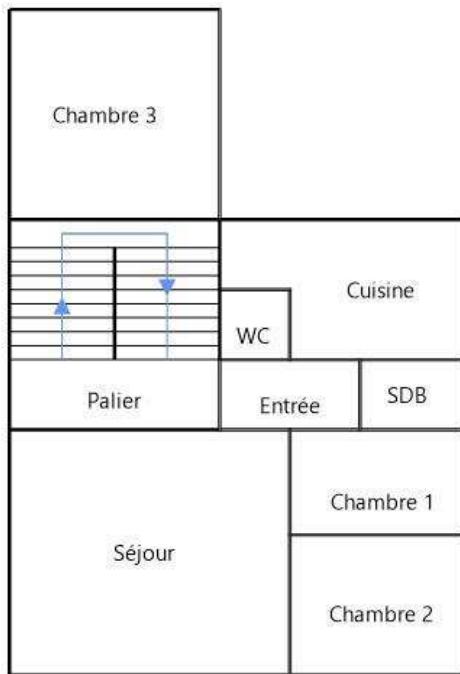
----- 2ème étage -----

L'appartement du 2ème étage est en travaux, encombrés, inhabitable en l'état.

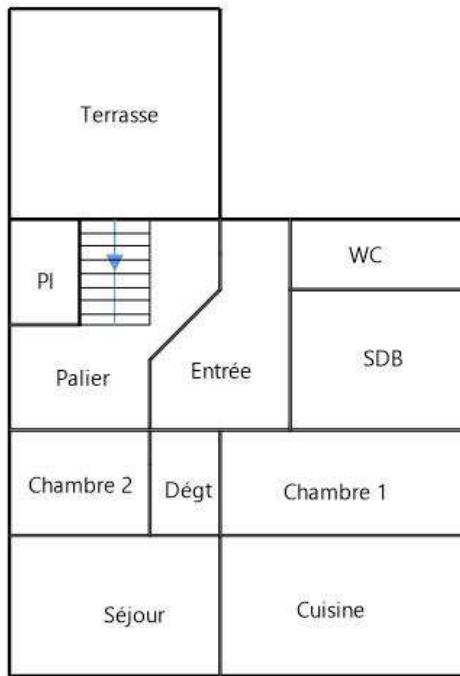
----- 3ème étage -----

L'accès au 3ème étage se fait par un escalier tournant. Rambarde maçonnées sans main courante, d'une hauteur non conforme à la réglementation. Au 3ème étage, palier non protégé au-dessus des escaliers avec un petite barrière bois très ancienne, très sommairement aménagée, l'espace non sécurisé.

Murs enduits, peints, revêtement ancien.
