Objet : Envoi des résultats des diagnostics immobiliers

Désignation du ou des bâtiments	Désignation du propriétaire
<p>Localisation du ou des bâtiments :</p> <p>Département : Hérault</p> <p>Adresse : 54 Rue Canterelles</p> <p>Commune : 34500 BEZIERS</p> <p>Section cadastrale LY, Parcellle(s) n° 230</p> <p>Désignation et situation du ou des lot(s) de copropriété :</p> <p>Un immeuble à usage principal d'habitation</p>	<p>Désignation du client :</p> <p>Nom et prénom : [REDACTED]</p> <p>Adresse : [REDACTED] [REDACTED]</p>

Objet de la mission :		
<input checked="" type="checkbox"/> Constat amiante avant-vente	<input checked="" type="checkbox"/> Métrage (Surface Habitable)	<input checked="" type="checkbox"/> Diagnostic de Performance Energétique
<input checked="" type="checkbox"/> Etat relatif à la présence de termites	<input checked="" type="checkbox"/> Exposition au plomb (CREP)	
<input checked="" type="checkbox"/> Etat des Risques et Pollutions	<input checked="" type="checkbox"/> Diag. Installations Electricité

Dossier Technique Immobilier

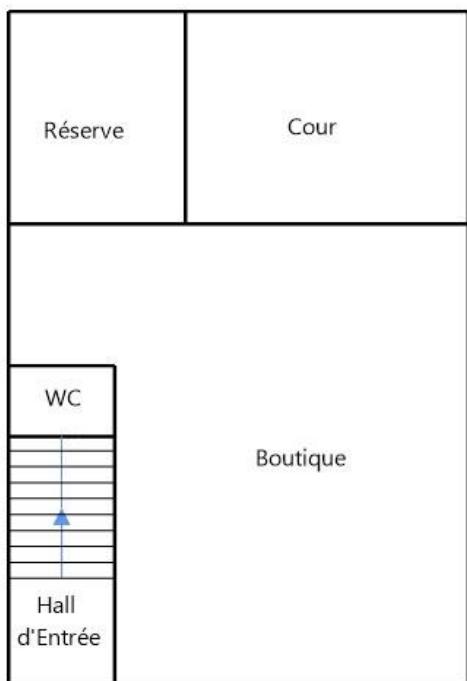
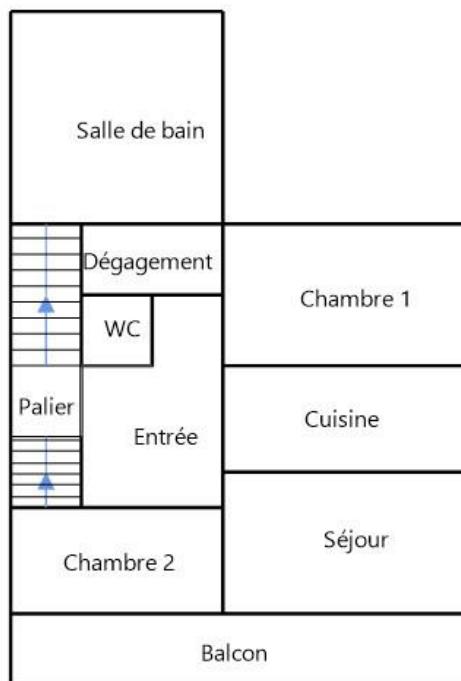
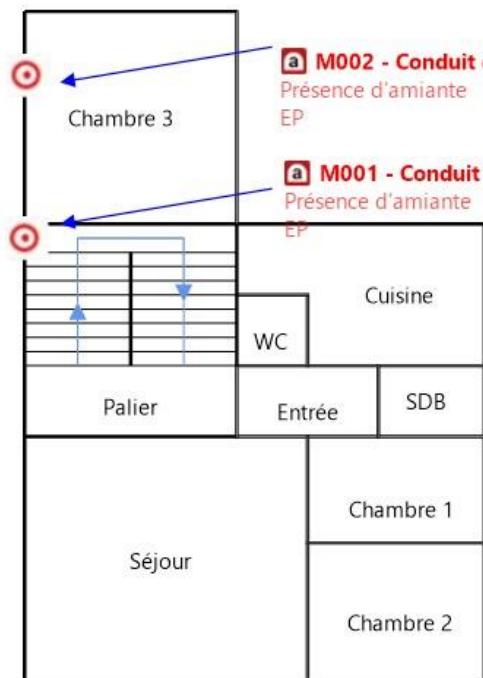
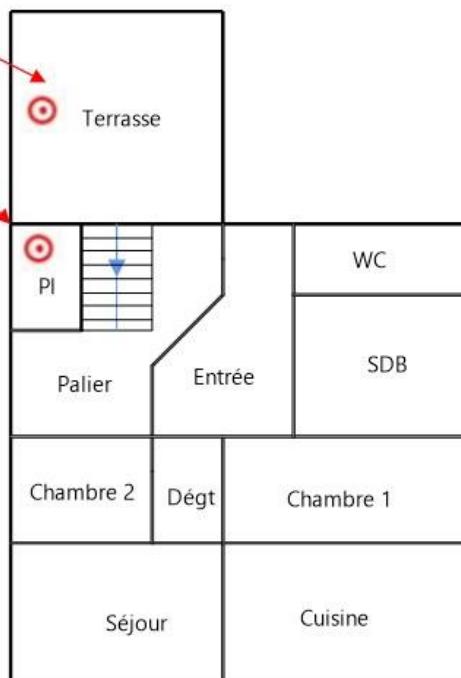
7.1 - Annexe - Schéma de repérage

a M003 - 3 conduits de fumée en amiante-ciment ce prolongeant dans l'immeuble

Présence d'amiante

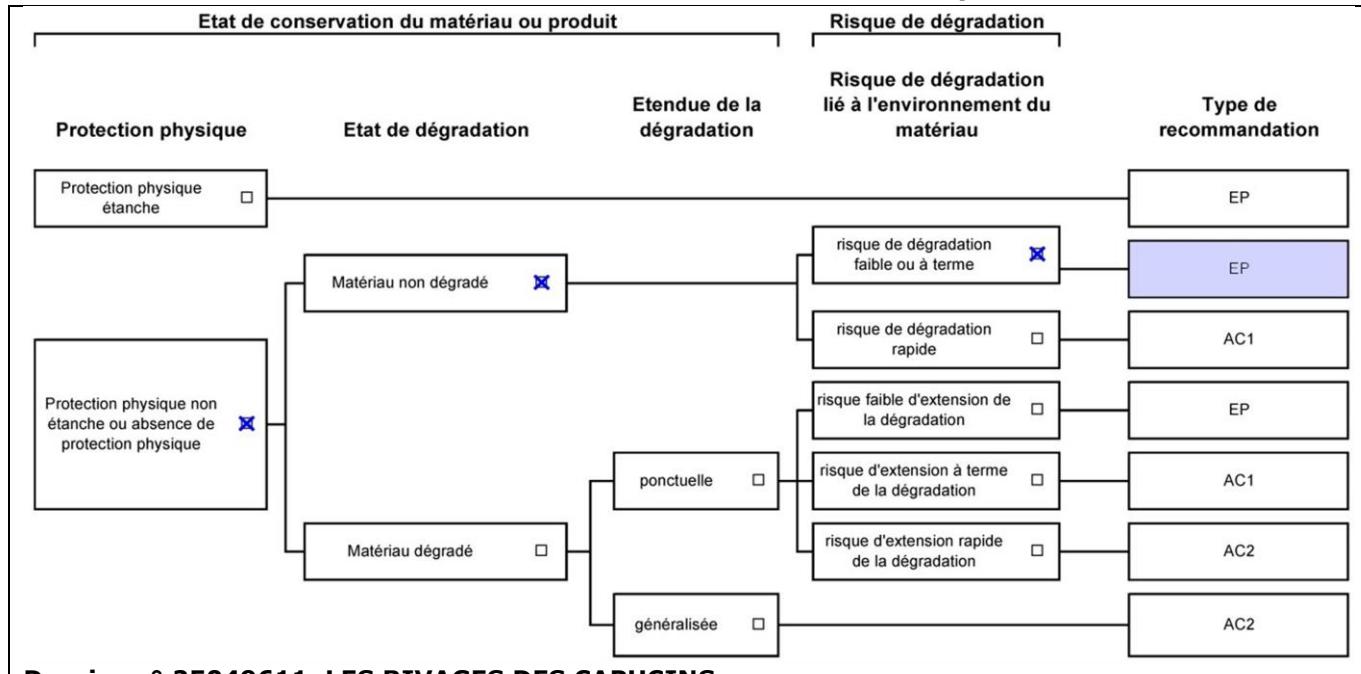
Grilles d'évaluation de l'état de conservation des matériaux ou produit de la liste B

Matériau : 3 conduits de fumée en amiante-ciment ce prolongeant dans l'immeuble

Résultat EP : Il est recommandé de réaliser une évaluation périodique.

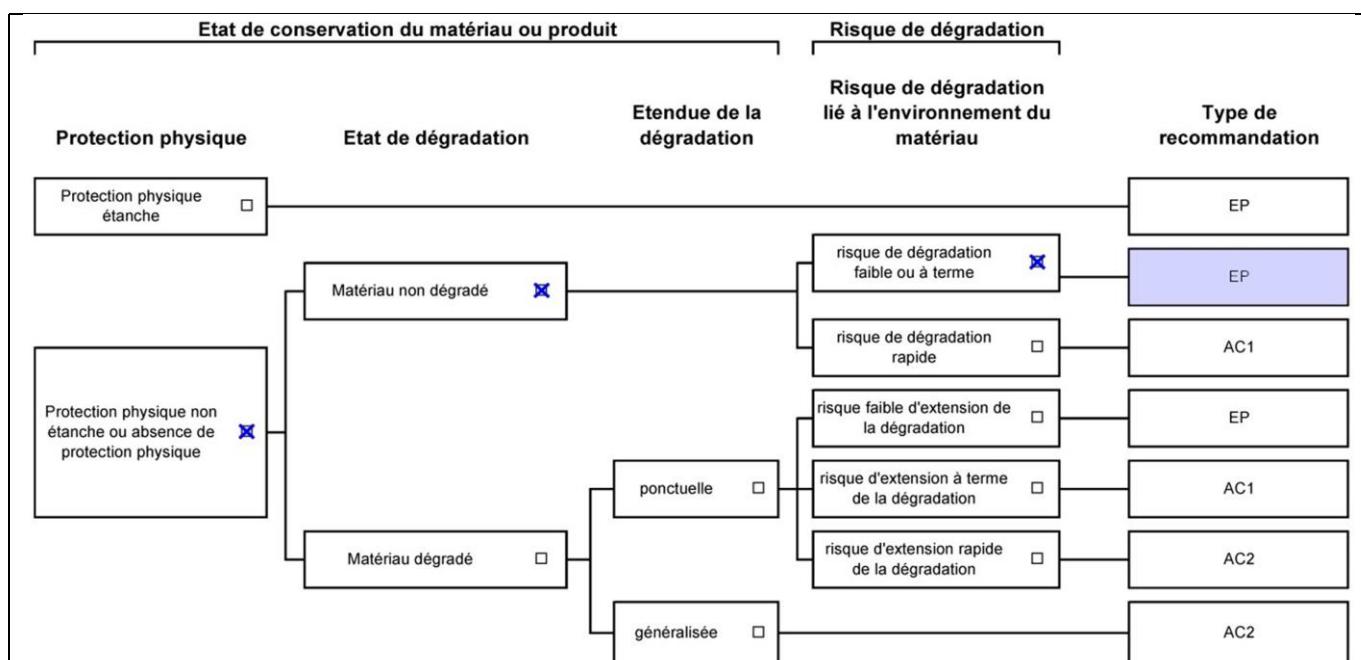
Matériau : Conduit en fibres-ciment

Résultat EP : Il est recommandé de réaliser une évaluation périodique.
