PROCES-VERBAL DE DESCRIPTION

**L'AN DEUX MILLE VINGT TROIS
ET LE DOUZE SEPTEMBRE**

Là étant sur place, sis 235-245 Boulevard Gabriel Péri 931 NOISY LE SEC

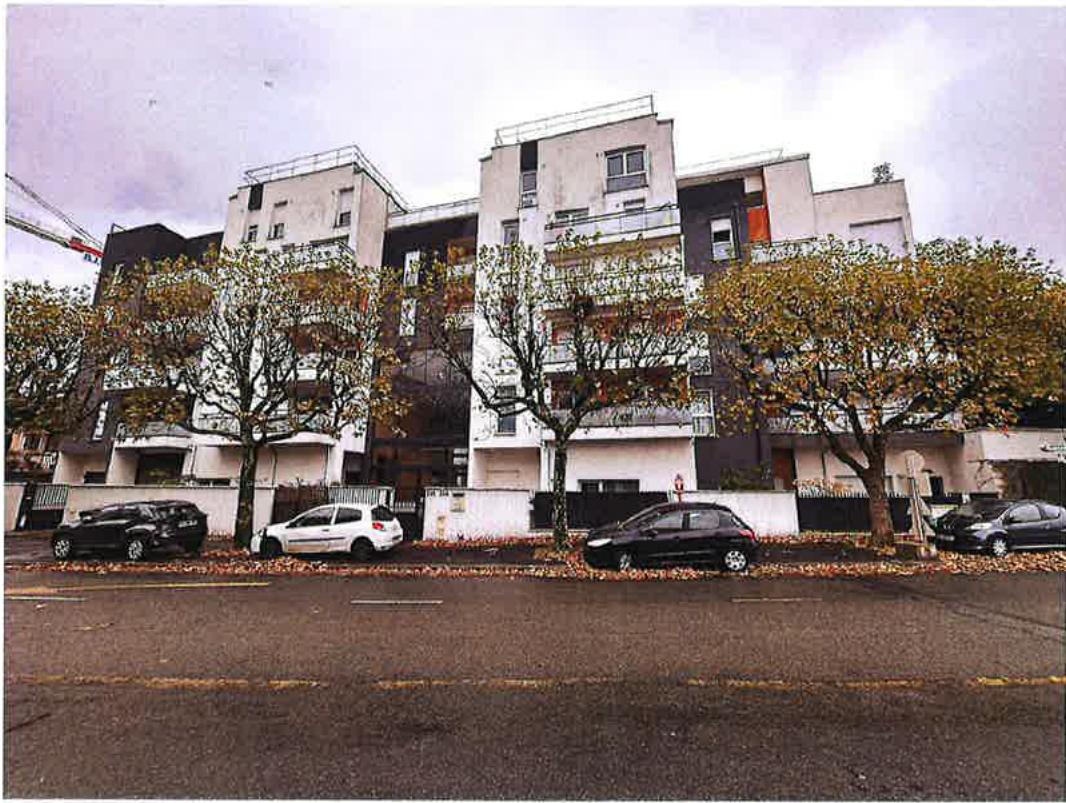
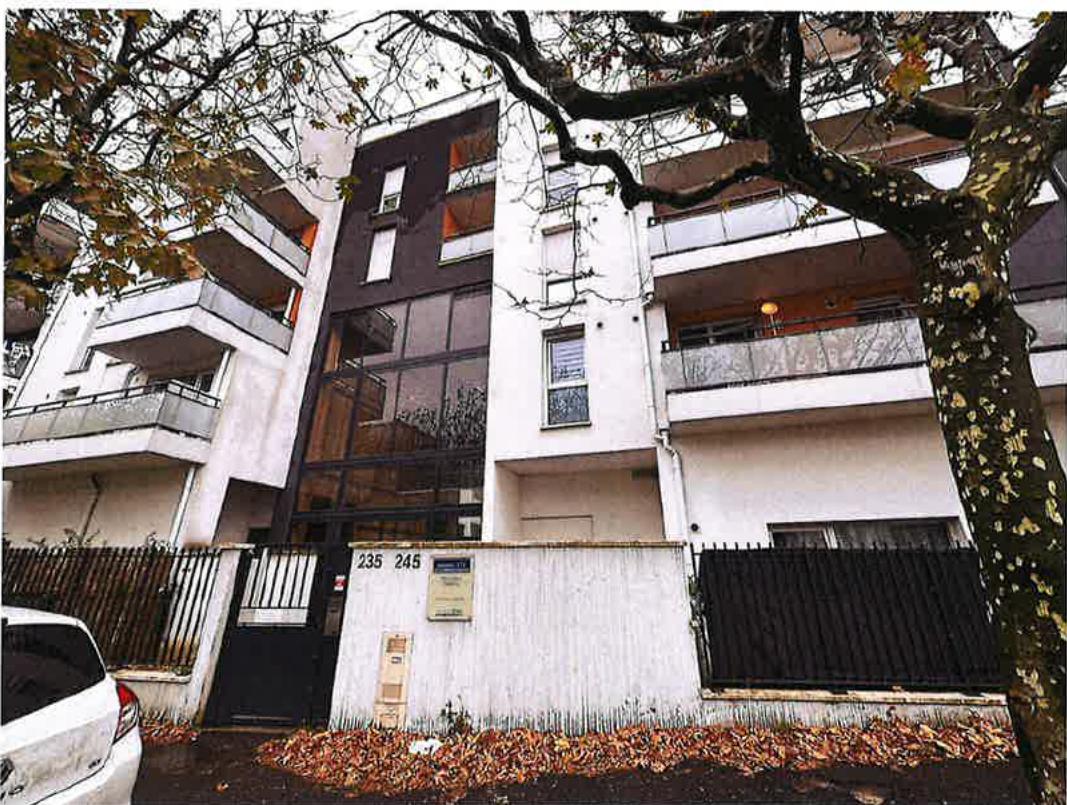
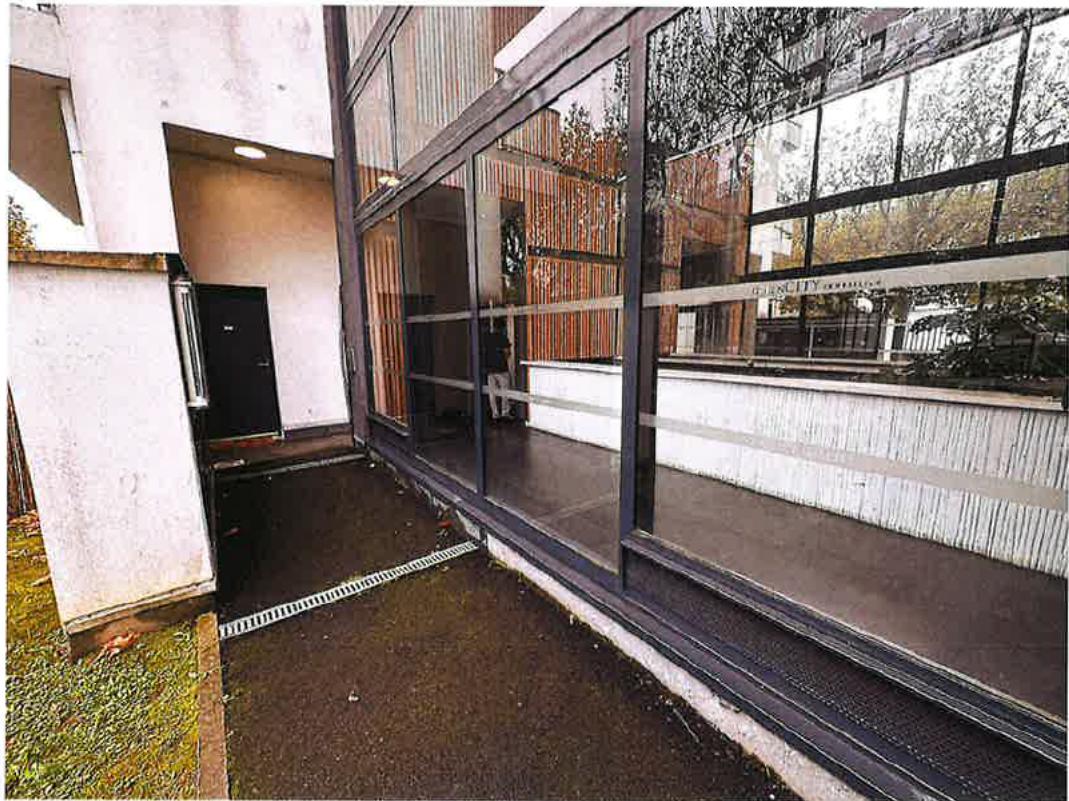
Il s'agit d'un immeuble datant de 2019 à usage d'habitation collective d'architecture moderne élevé d'un sous-sol, d'un rez-de-chaussée et de 4 étages avec toiture terrasse plate.

La résidence est entretenue et en bon état. Elle dispose d'un ascenseur.

Le gros-œuvre est édifié de maçonnerie béton, les façades sont sous enduit en bon état. La toiture est une toiture terrasse plate. Les façades sont rythmées de balcons et de décrochés aux derniers étages.
