D0200118 PV DESCRIPTIF

11/13 RUE GRACIEUSE - 75005 PARIS

26 03 2025

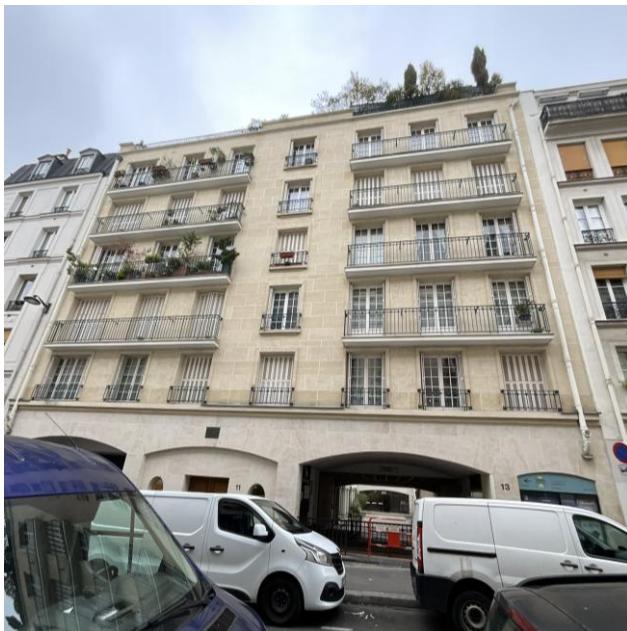
Il s'agit d'un immeuble de construction moderne (années 80/90 ?) composé de 3 bâtiments élevés sur 4 sous-sols – vu qu'aux R-1 et R-2, il y a des commerces.

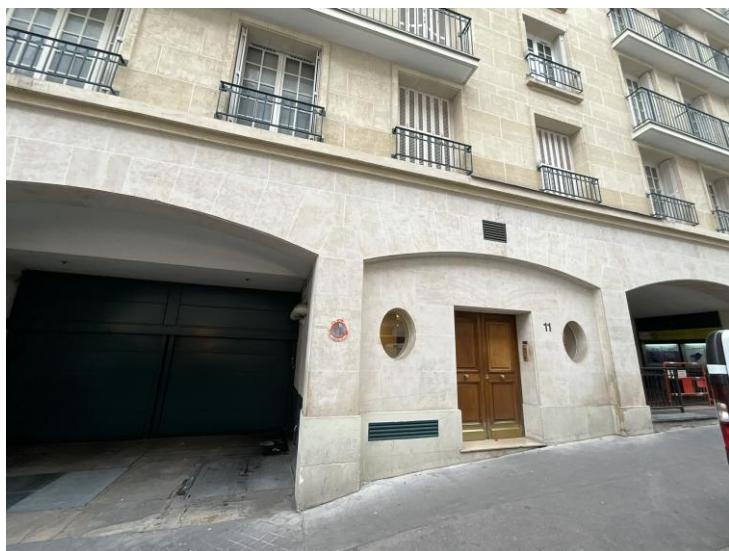
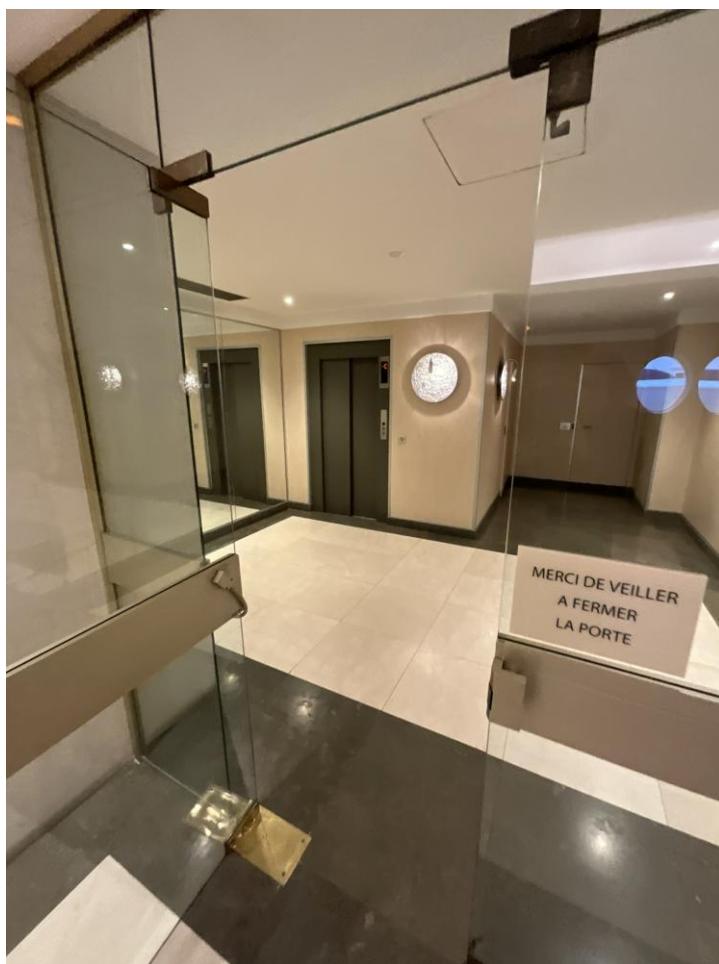
Les sous-sols sont accessibles par la rampe de parking motorisée, depuis la rue Gracieuse, ou par l'ascenseur avec sa clé, au numéro 11 (Bâtiment A).

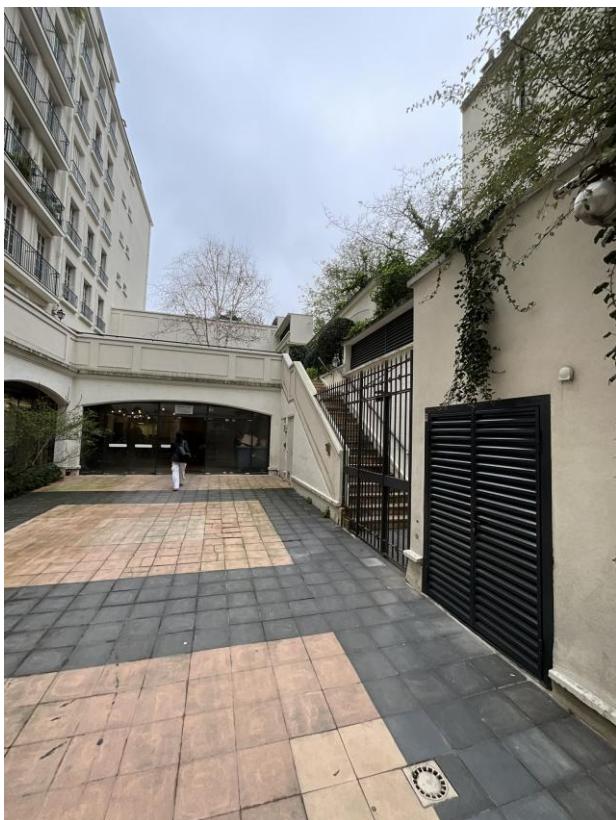
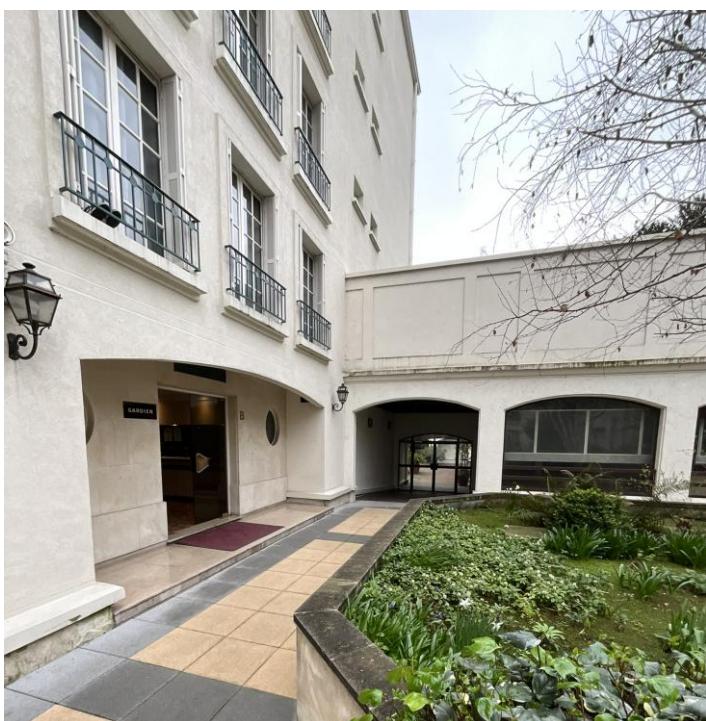
Dans la cour se trouvent des locaux professionnels, notamment un dépôt pour une pharmacie et des bureaux.

Les halls des bâtiments A et B sont en bon état d'entretien.

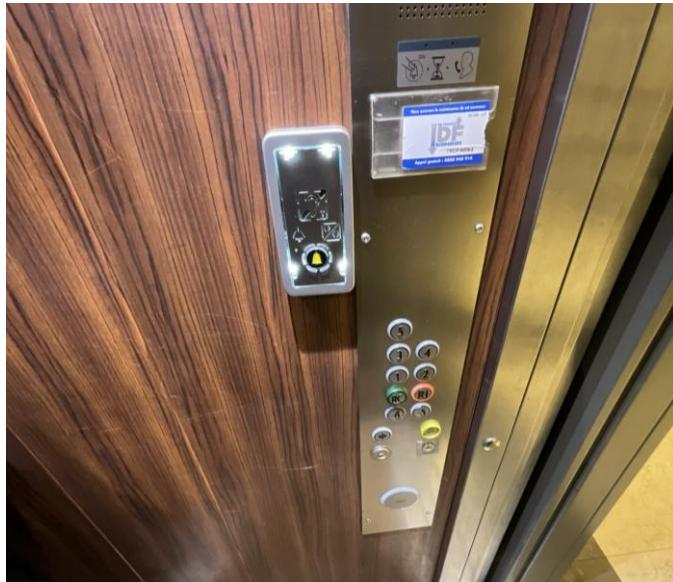
Les ascenseurs comprennent uniquement des accès aux 5<sup>ème</sup> et 6<sup>ème</sup> sous-sols. Il n'y a pas d'accès direct par ascenseur au 4<sup>ème</sup> sous-sol. L'accès se fait uniquement par l'escalier ou par la rampe.

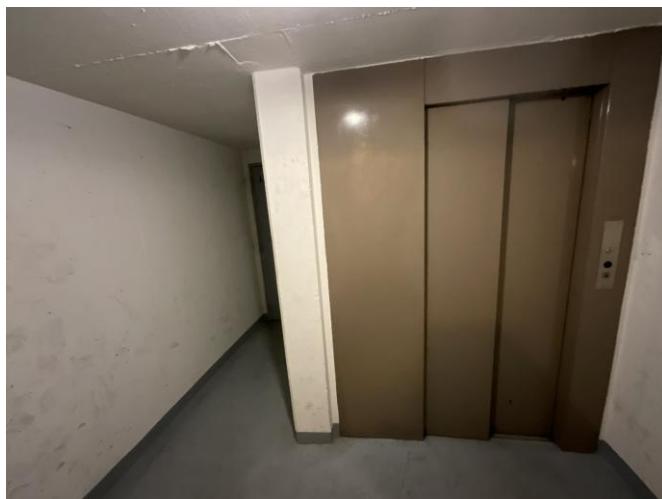
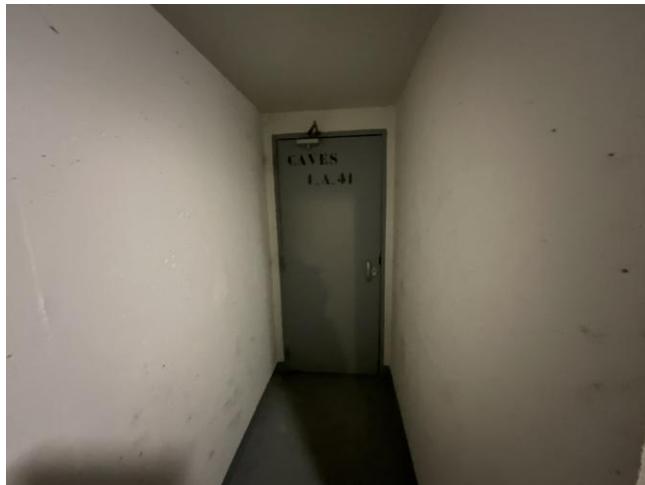
On accède par ascenseur, puis en se rendant depuis le sas des bâtiments A et B aux caves situées à l'arrière.

L'accès aux caves est sécurisé par une porte munie d'une serrure.

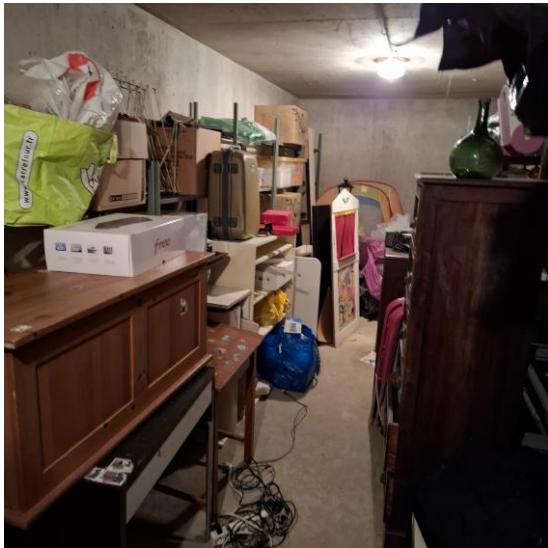
Le local semble bien sain.

La structure est totalement en béton : dalle béton ; à droite, séparation avec le couloir par un mur en blocs de parpaings.

Le local est également équipé d'un plafonnier fonctionnel.

Le local est encombré.

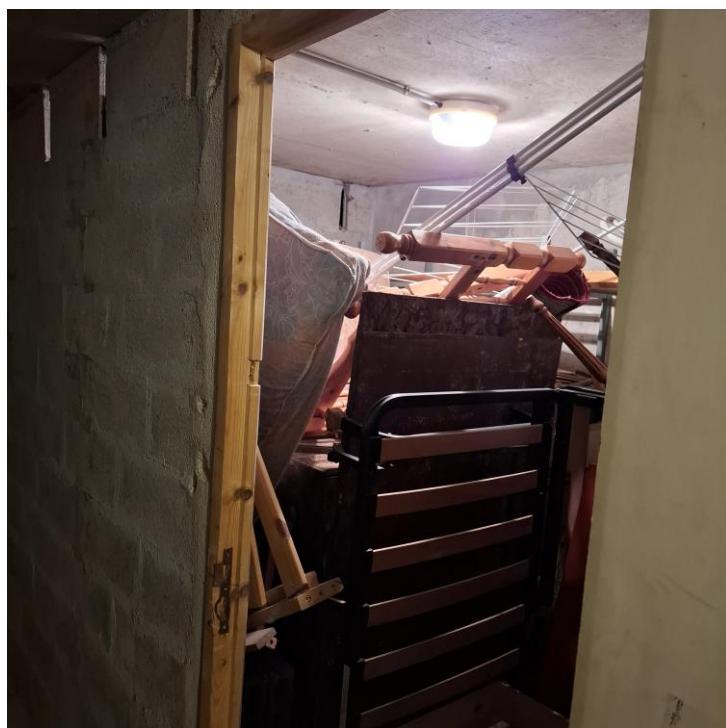
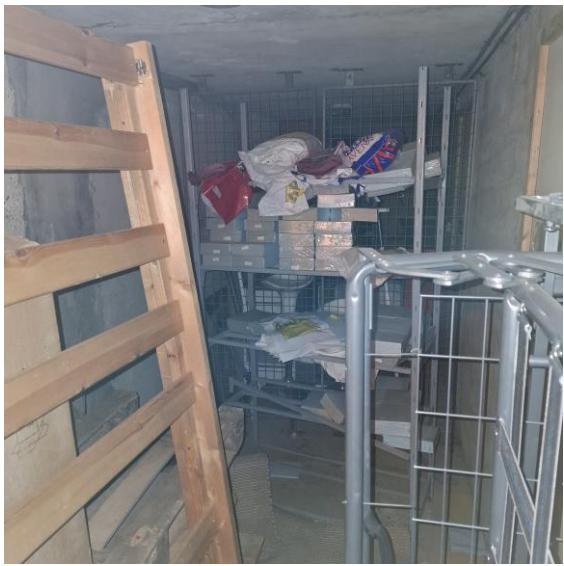
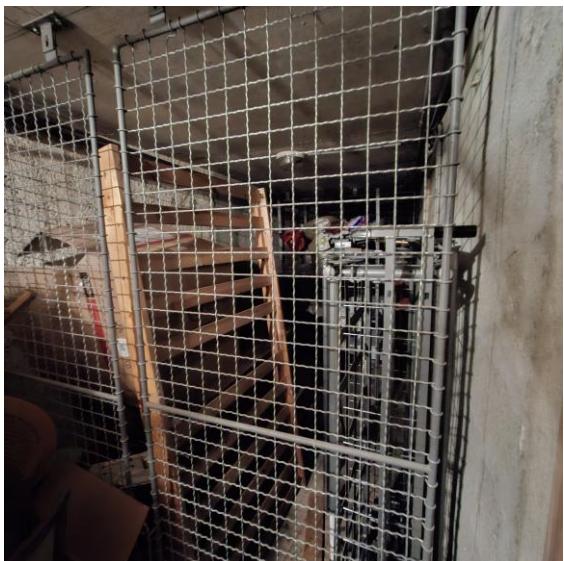
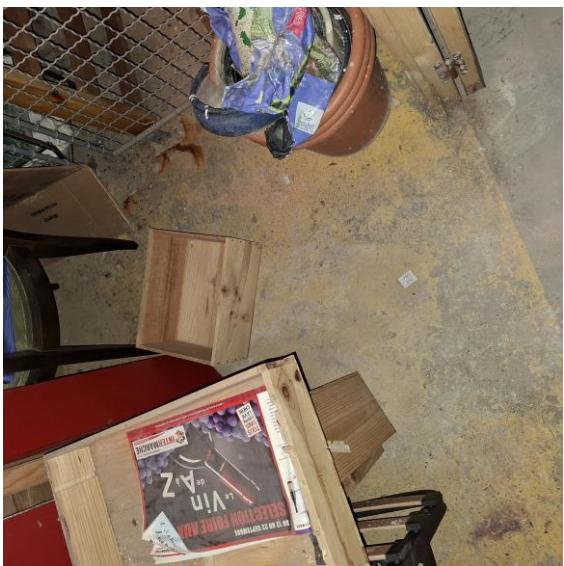
Comme précédemment, la structure est totalement en béton : voiles / murs, dalle de sol, plafond, avec mur parpaing à droite pour séparer du couloir des caves.

Portes d'accès en bois équipées de simples verrous.

Un point lumineux fonctionnel dans le premier espace – non testés dans les autres espaces.

Le local est encombré.

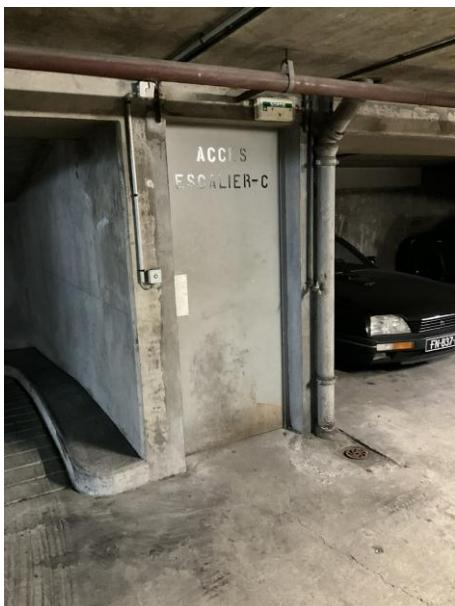
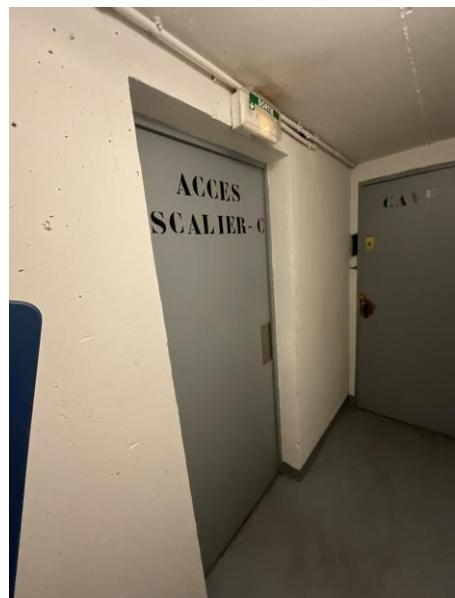
Puis, depuis le sas de l'escalier C au -4, on accède aux caves par une porte sans serrure. Les accès sont entretenus.

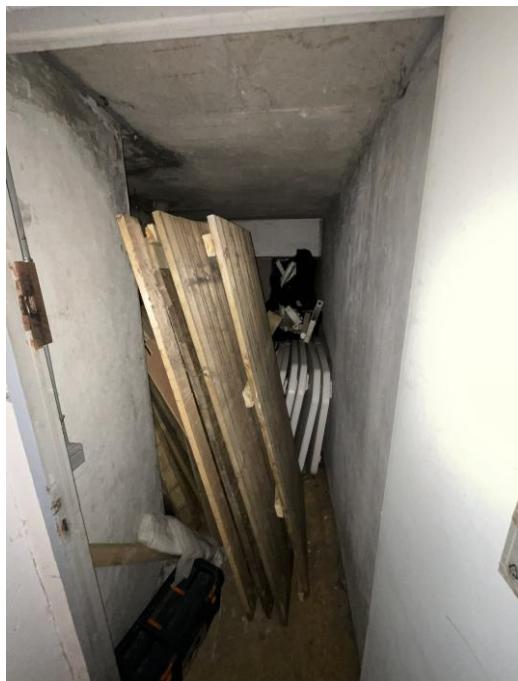
A l'intérieur, il s'agit d'une réserve / cave / local de stockage, également très encombrée.

La cave est dans un état d'encombrement qui ne permet pas l'accès ; elle s'étend sur la gauche après l'entrée.

Je constate le passage d'une colonne d'eau qui entre dans le plafond, à deux endroits.
