## **PROCES-VERBAL DE DESCRIPTION**

**L'AN DEUX MILLE VINGT CINQ  
ET LE NEUF AVRIL**

Certifie m'être transporté ce jour à 13 heures 00 , sis 211 Avenue Galliéni 93140 BONDY Bâtiment C ESCALIER 6 étage 9 gauche escalier droite ascenseur , cadastré section L n°134 , lot n°128 ( appartement ) et n° 303 ( cave ) lot n°376 ( parking ), accompagné d'un serrurier de la société CLEVOLUTION, d'un diagnostiqueur expert de la société RESAM DIAGNOSTICS 95 Avenue du Président Wilson 93100 MONTREUIL et de deux témoins requis [REDACTED]

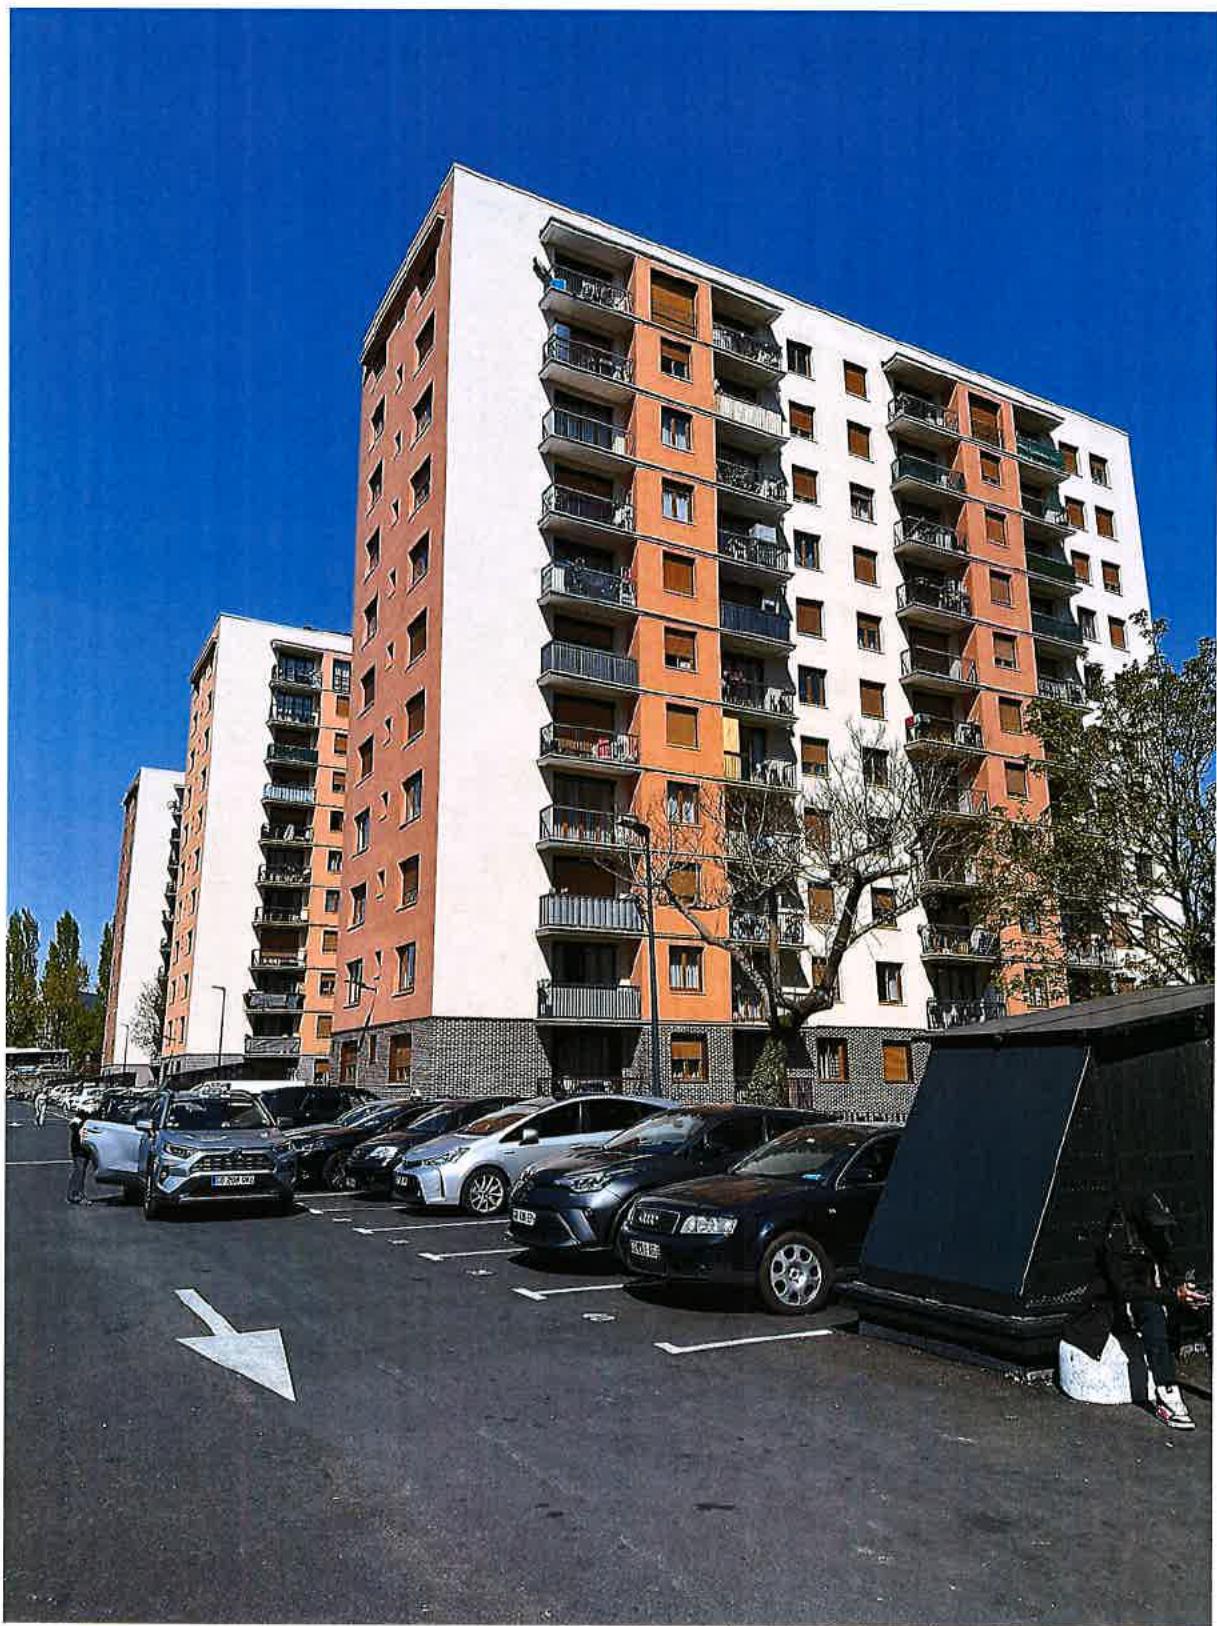
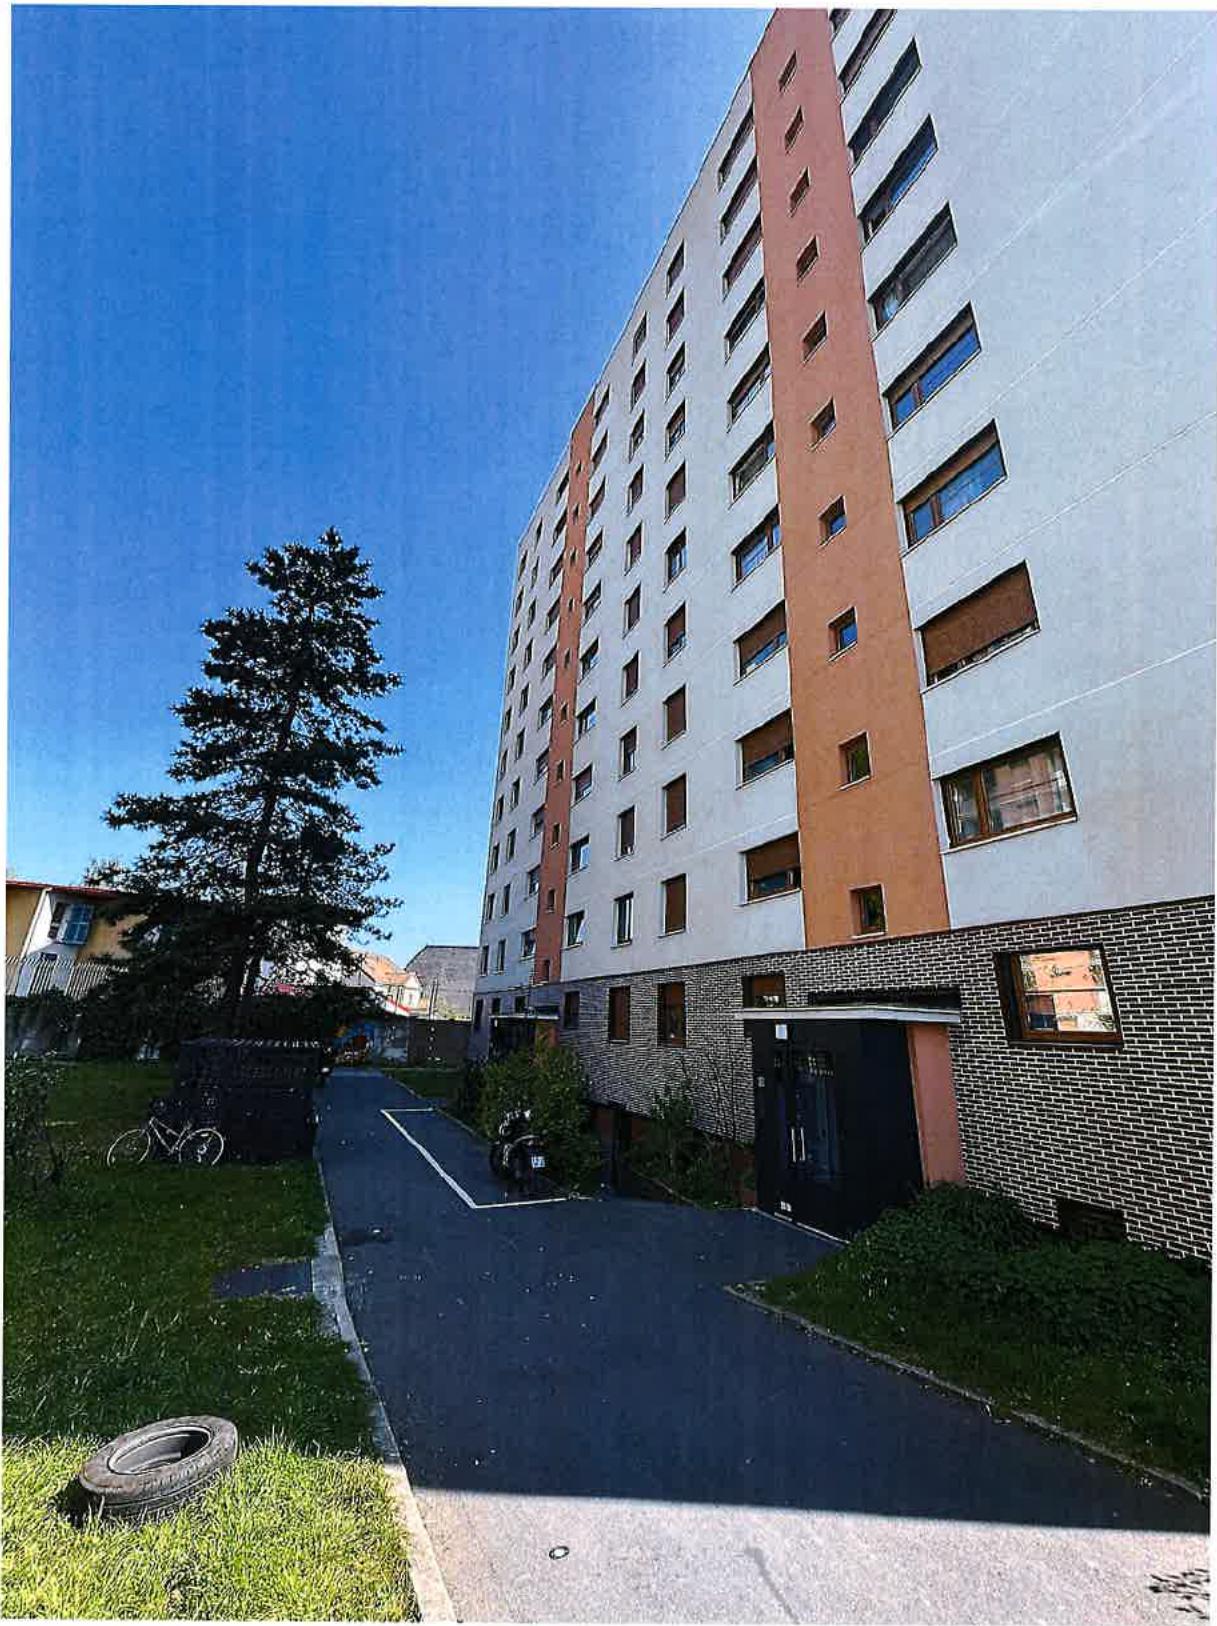
Le diagnostiqueur expert me déclare que l'électricité est hors d'usage à reprendre entièrement.
