## PROCES VERBAL DE CONSTAT

Me suis rendu sur la commune d'Issy Les Moulineaux, 2, bis rue Jeanne d'Arc où en présence de :

### **I – Situation géographique :**

Le bien est constitué d'un appartement de type T2 situé au 5<sup>ème</sup> droite de l'ensemble immobilier. L'accès est assuré uniquement par un escalier ancien doté de marches en bois verni. Aucun ascenseur n'est installé.

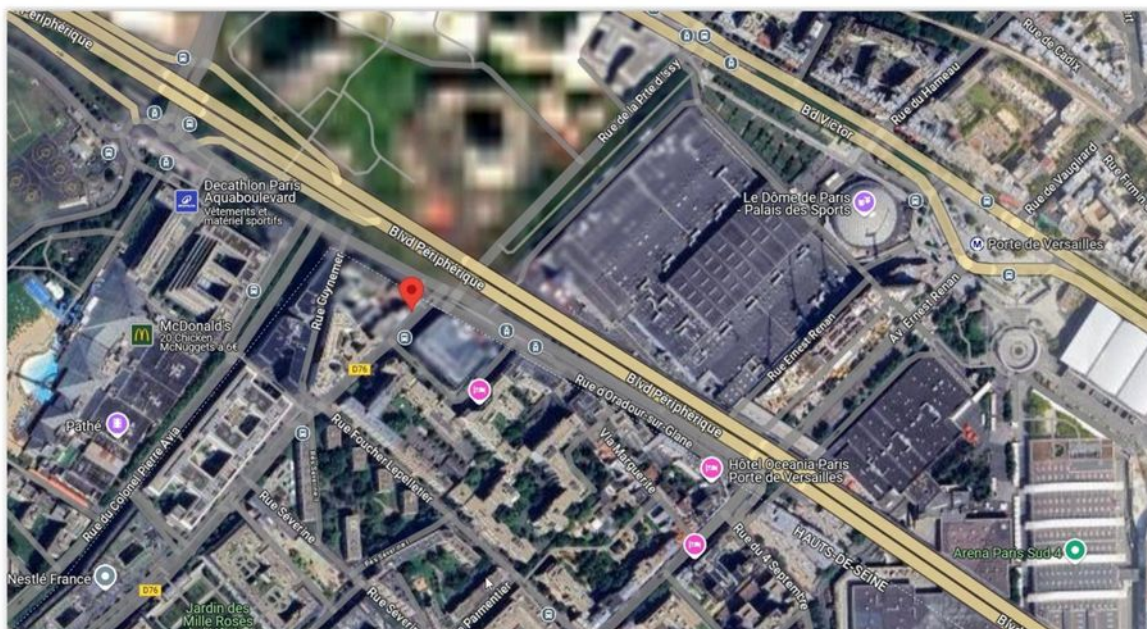
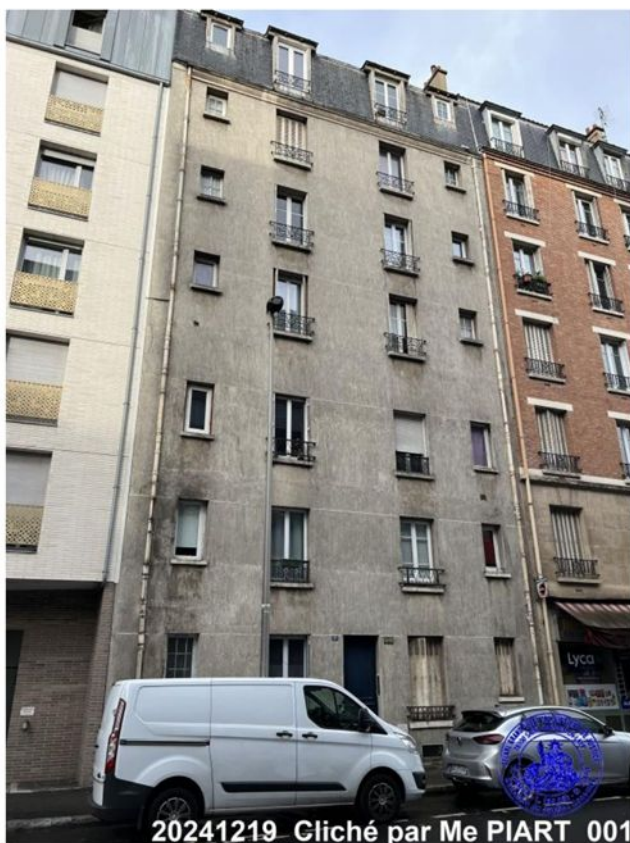
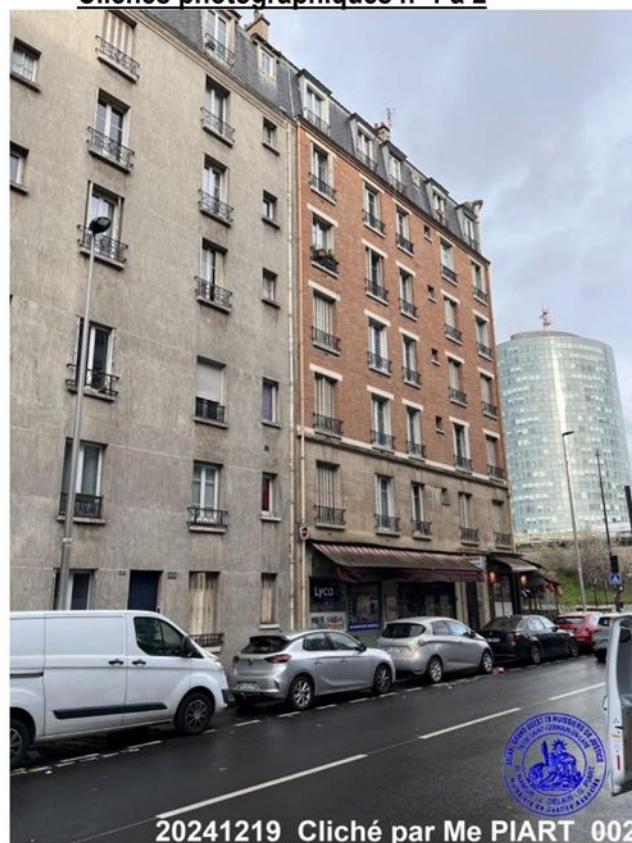
**Clichés photographiques n°1 à 2**

Dans la cour intérieure le bien dispose d'un Box numéro 3 permettant le stockage de petits matériels.

L'accès au hall desservant les logements est sécurisé par un système Vigik. Un interphone fonctionnel complète le dispositif.
