PROCES-VERBAL DESCRIPTIF

L'AN DEUX MILLE VINGT-QUATRE ET LE QUATRE MARS

Suite au commandement de payer valant saisie immobilière dressé par acte de notre ministère en date du 15 février 2024, nous procédons ce jour, au procès-verbal descriptif d'un immeuble appartenant à la [REDACTED]

Figurant au cadastre Section B N°1819, lieudit Aux Vireries pour une surface de 47 ares 82 centiares et Section B N°2018, lieudit 21 rue Bois Perron, pour une surface de 47 ares 52 centiares, l'ensemble formant 95 ares 34 centiares.

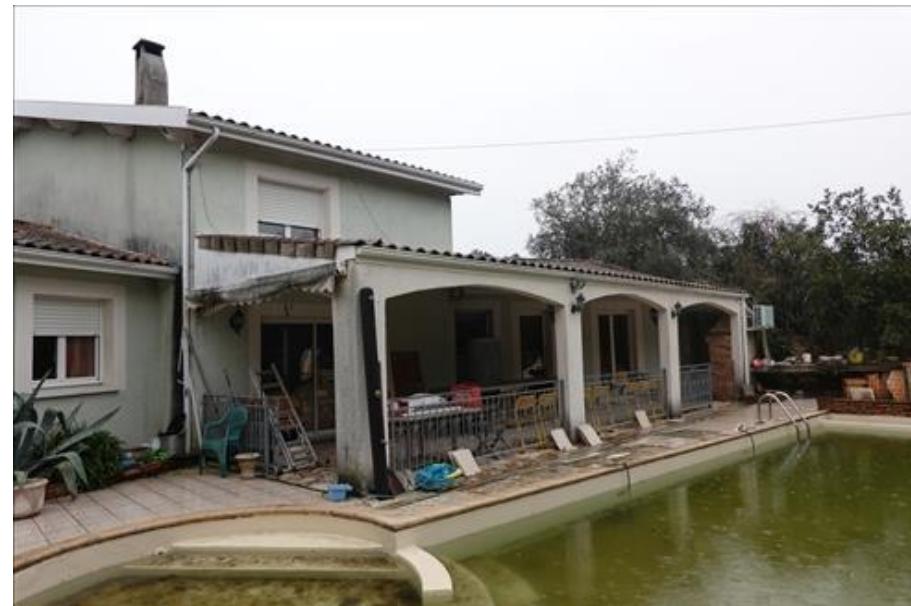
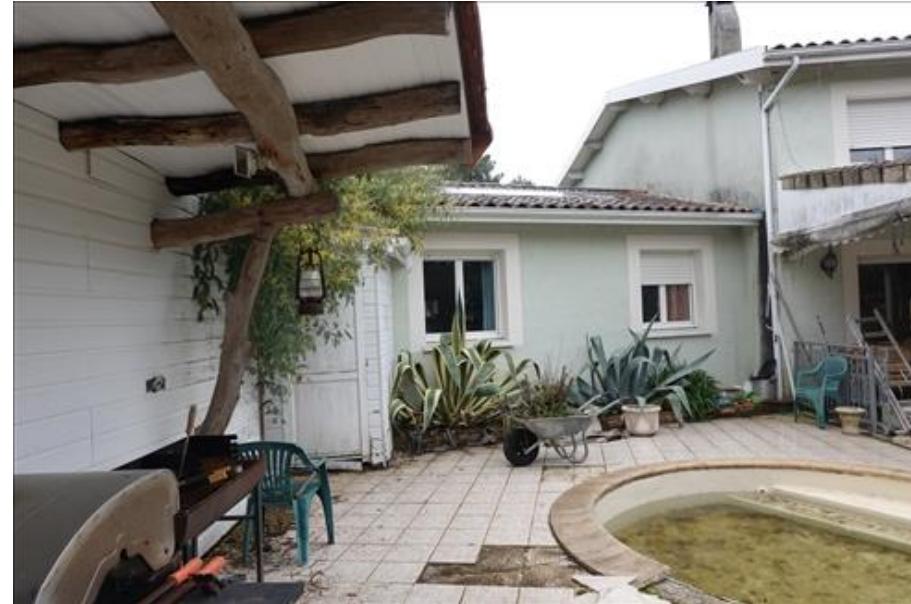
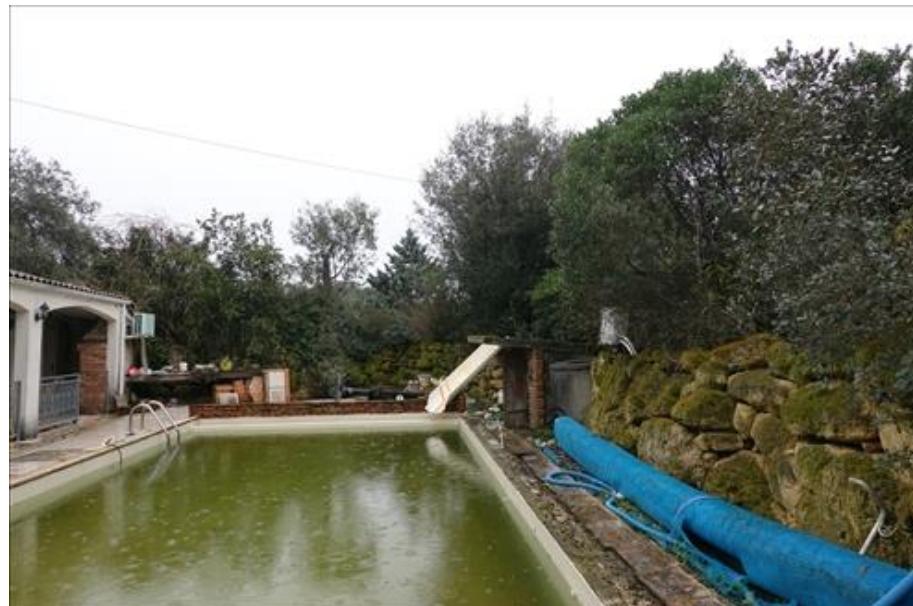
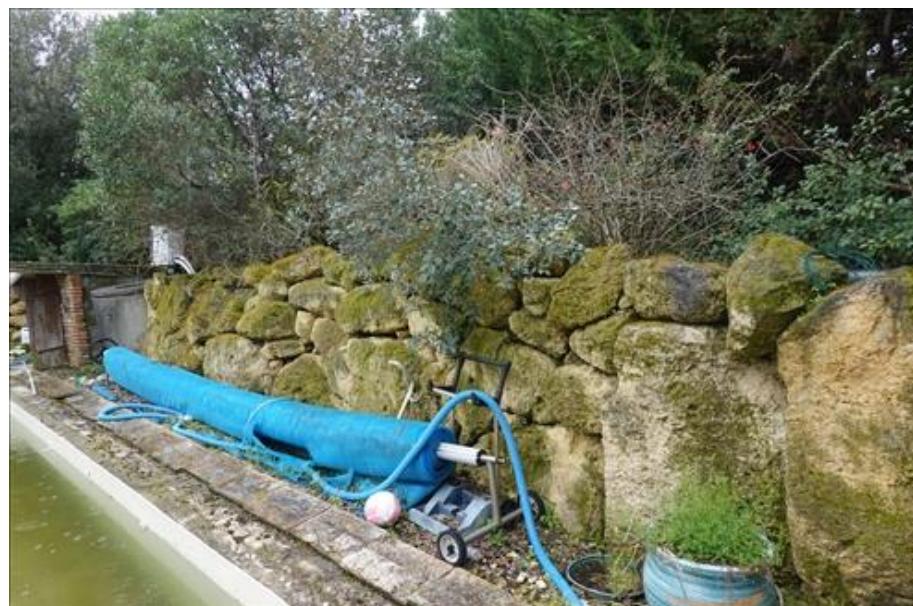
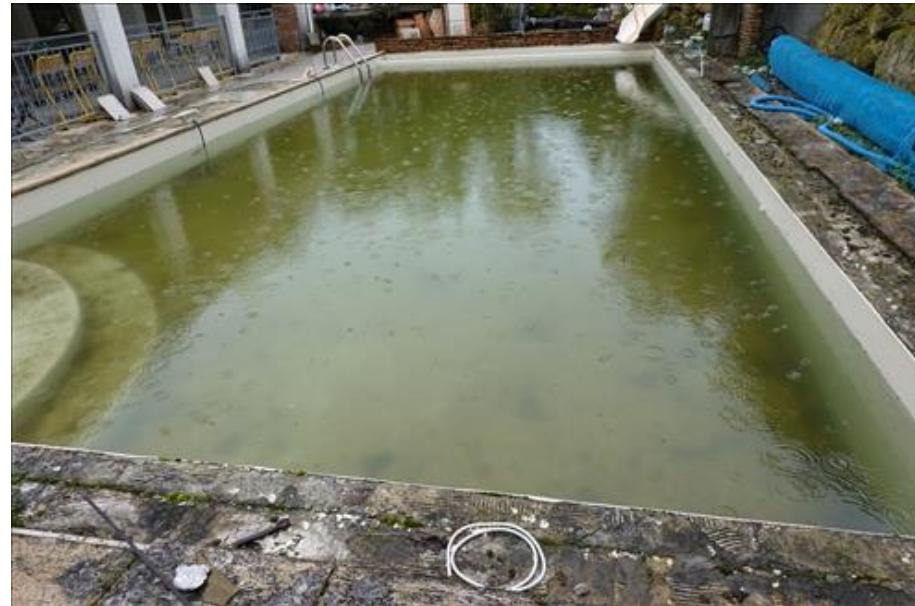
Côté route, nous trouvons une terrasse couverte avec devant, une piscine, le tout fermé par un mur enroché.

La piscine est à l'abandon.

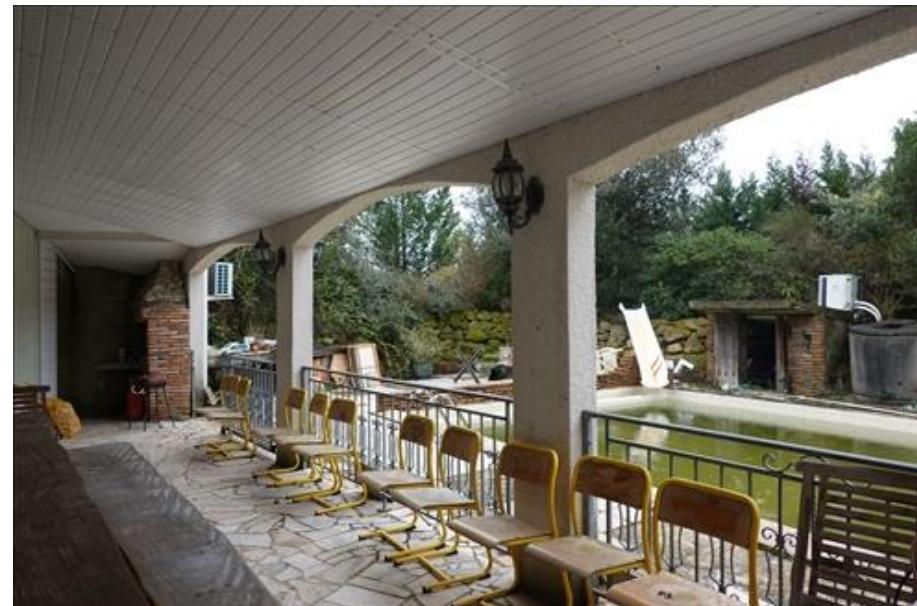
De l'autre côté de la piscine, nous retrouvons le local technique et il y a un barbecue en dur en bout de terrasse.

La motorisation de la piscine est à l'abandon.

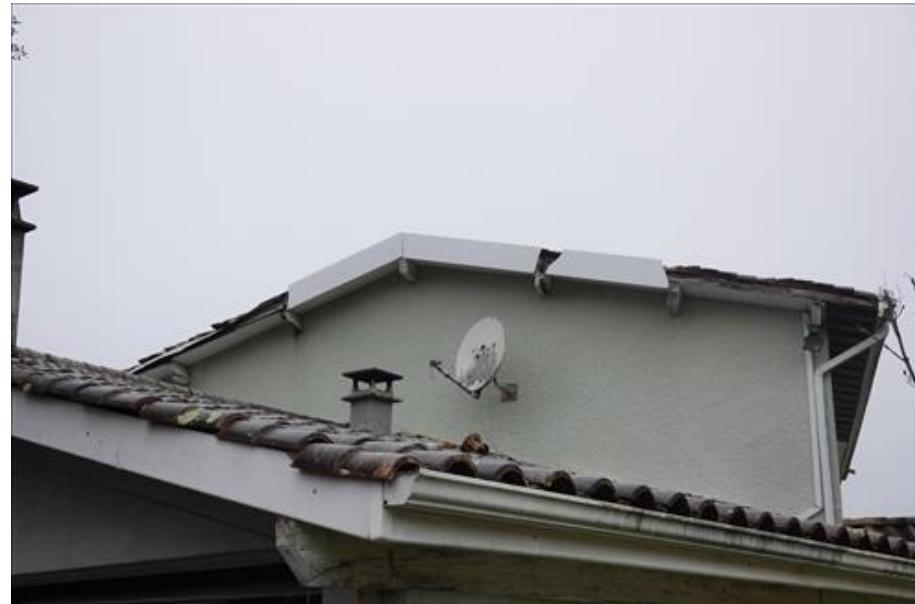
Au-dessus, le pignon de l'étage surplombe la toiture du garage et les planches de rive sont cassées.

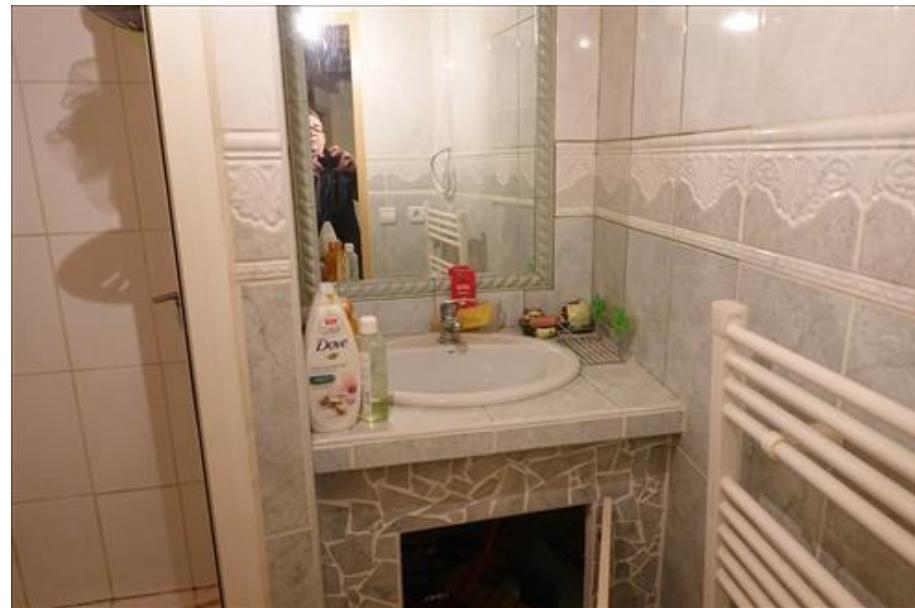
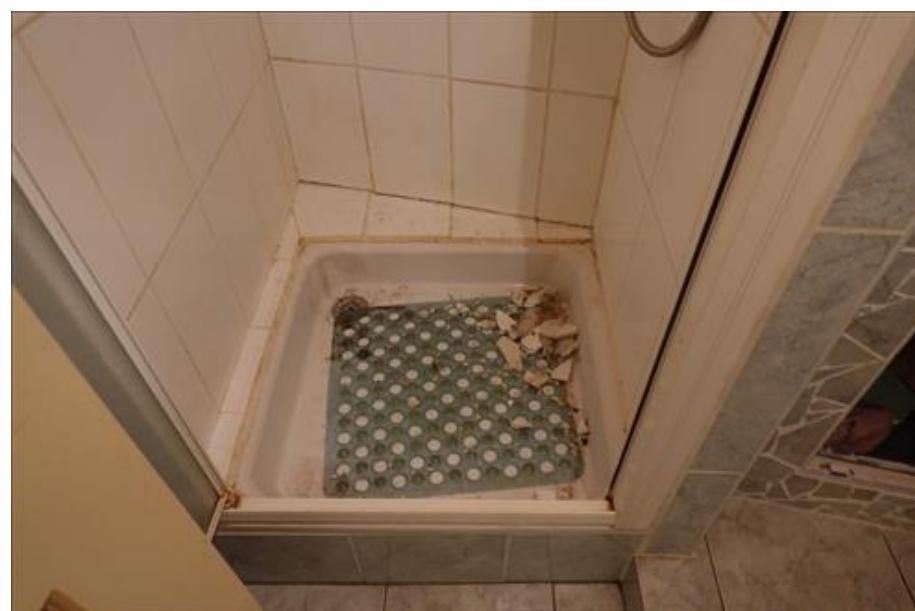
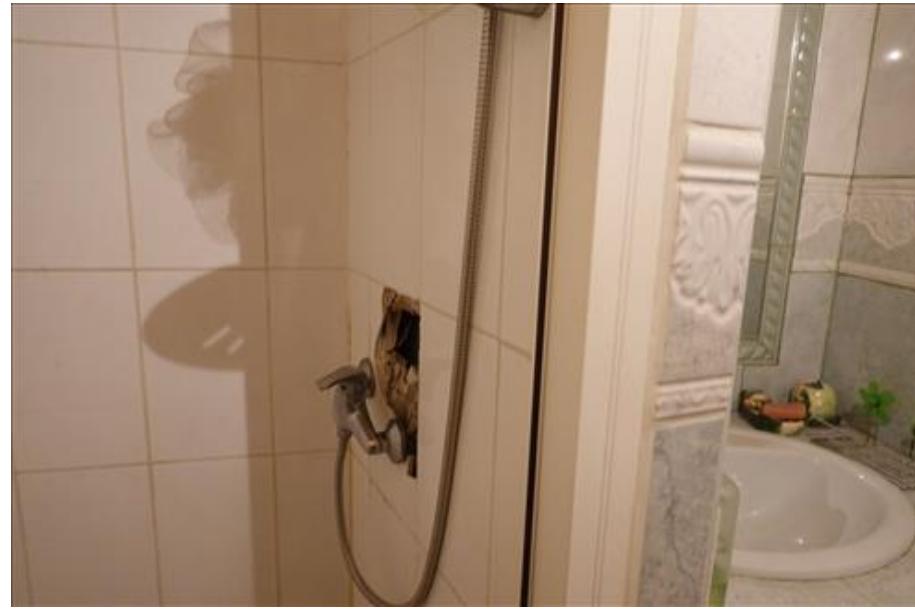
A côté, il y a une douche, bac en grès, entourage carrelé, le carrelage est cassé. Il y a un trou au niveau de la fixation du robinet. Cette douche est équipée d'un robinet mitigeur, flexible, pommeau de douche et support mural.

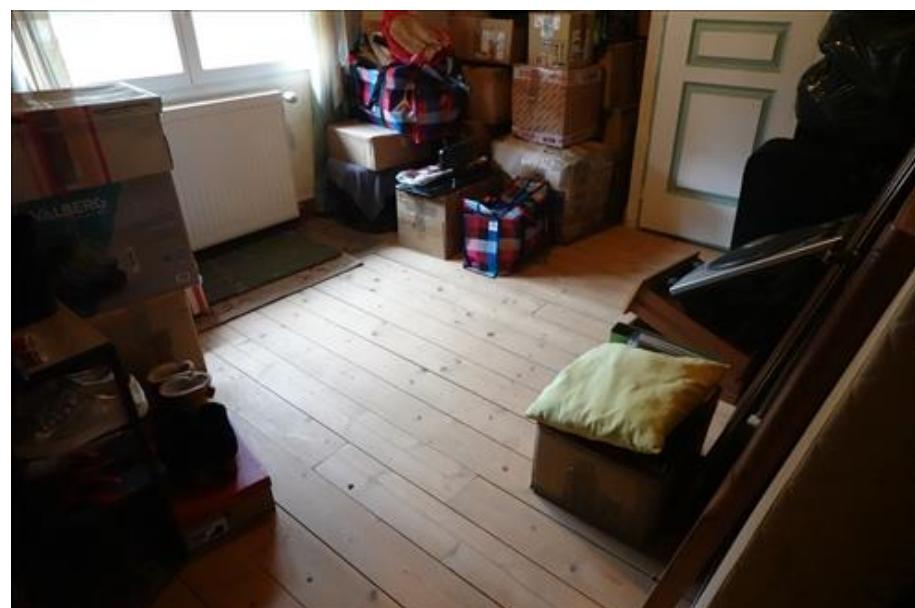
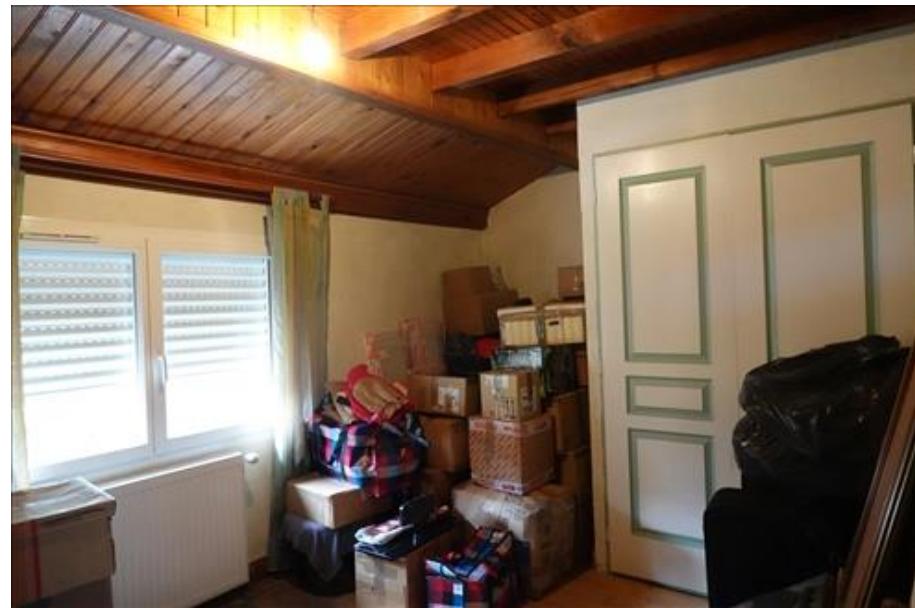
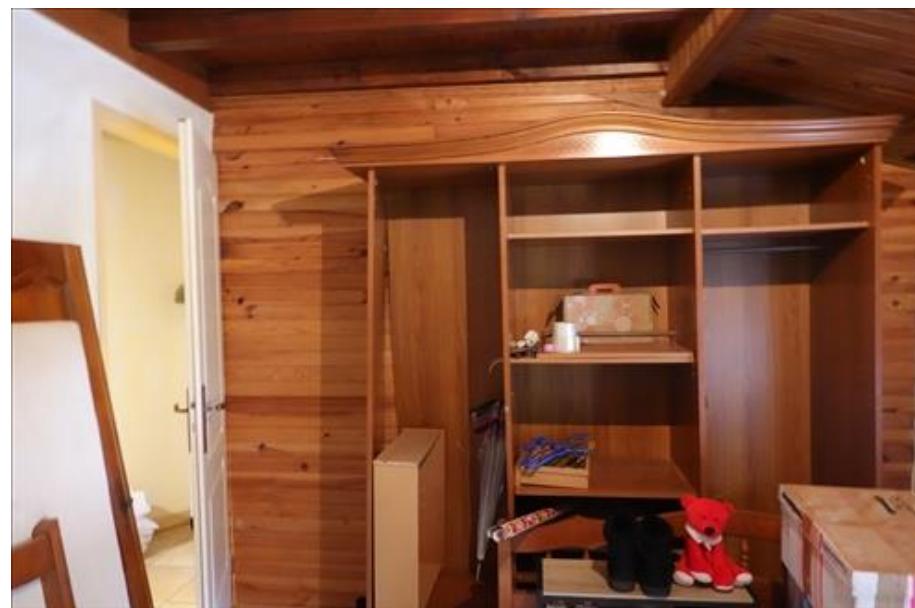
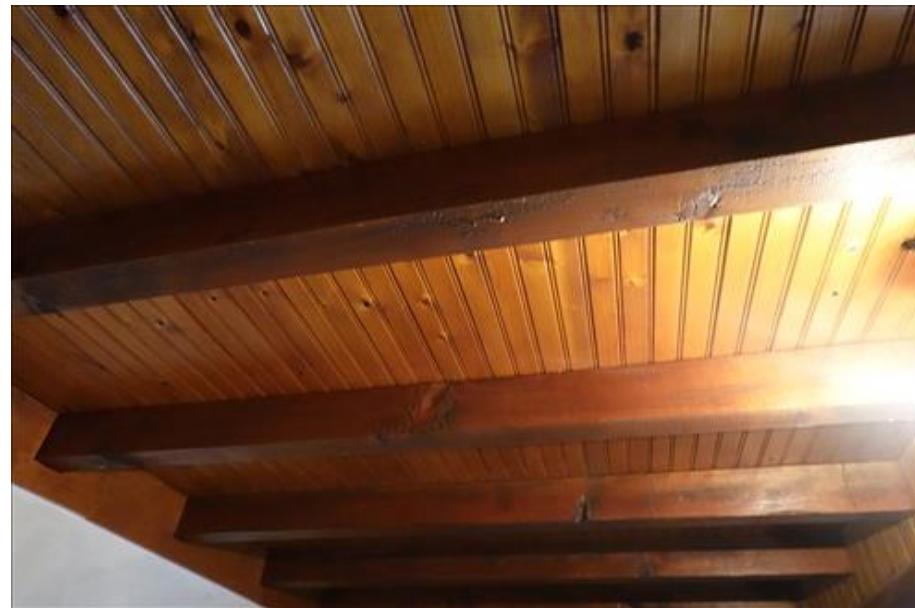
Toujours côté façade entrée, juste avant la salle d'eau précédemment évoquée, nous pénétrons dans une dernière chambre.

Nous y accédons par une porte en bois peint.

Le sol est constitué d'un plancher brut.

Les plinthes sont en bois verni.

Les murs sont recouverts d'un enduit peint. Une partie du mur est lambrissée à gauche en entrant.

Le plafond est constitué d'un lambris avec poutres apparentes.

Nous trouvons un radiateur de chauffage central. Une fenêtre PVC, double vitrage avec volet roulant à commande manuelle.

Il y a un placard mural deux portes.

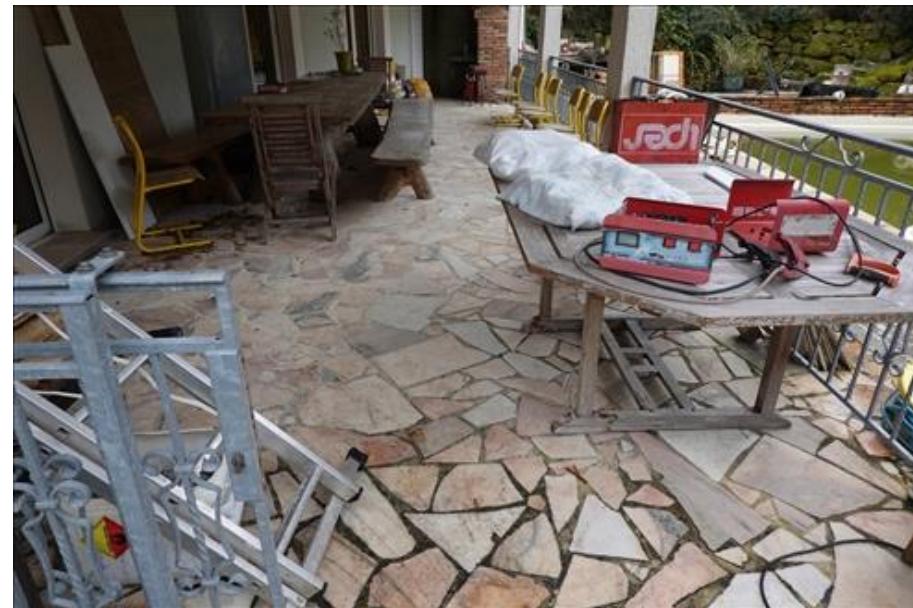
Comme je l'ai précisé tout à l'heure, nous trouvons, côté piscine, une terrasse en dalles de cailloux lavés.

Le plafond est constitué d'un lambris plastifié.

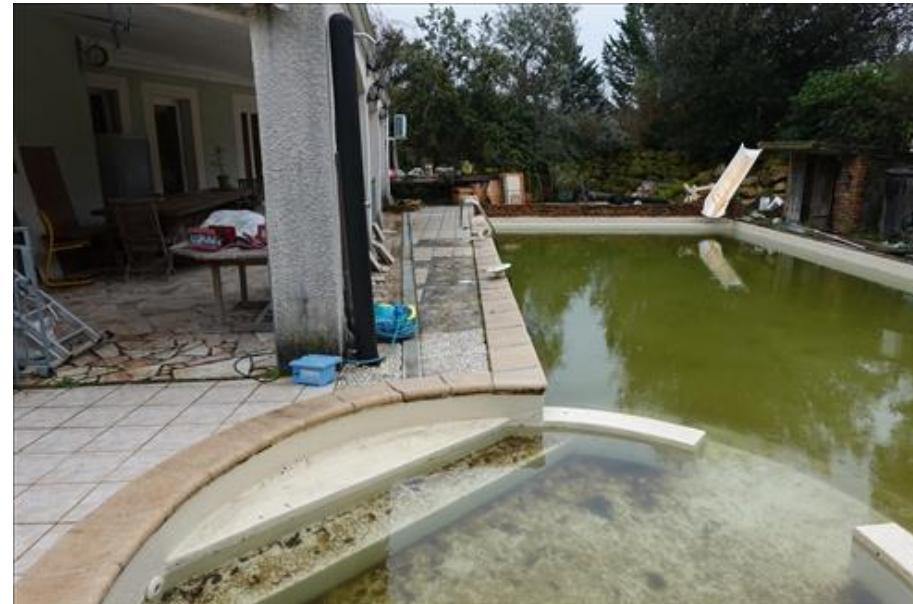
Devant la terrasse couverte, nous retrouvons les dalles au sol qui sont manquantes avant la margelle de la piscine.

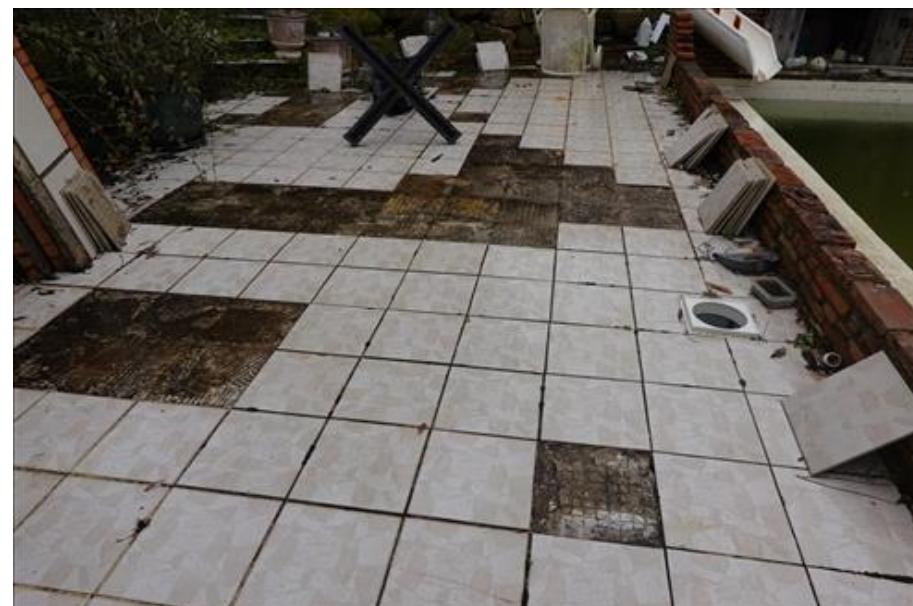
Ceci se retrouve également devant la piscine.

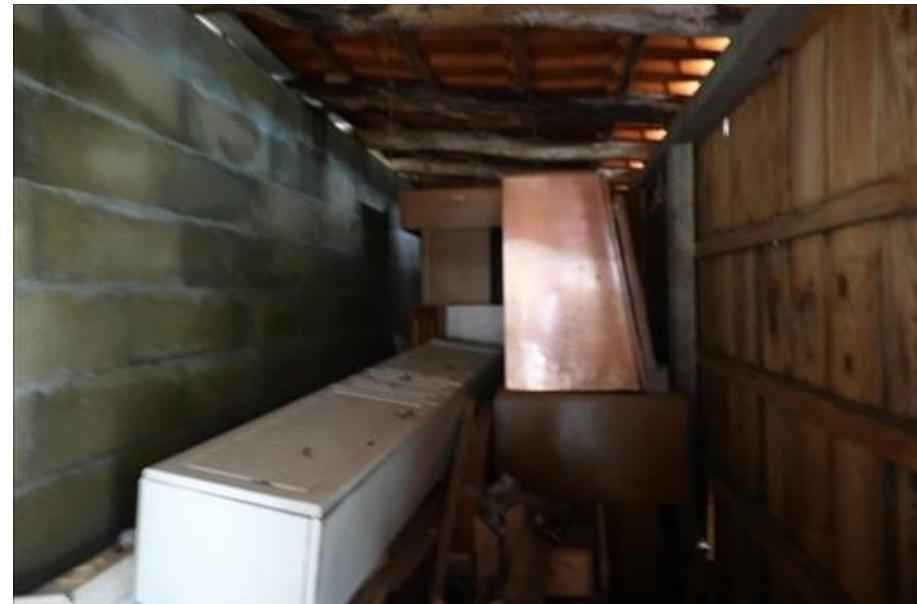
De l'autre côté, nous trouvons un appentis comme précédemment évoqué.

Nous retrouvons côté gauche un mur en parpaings, côté droit une palissade en bois avec au-dessus, charpente et tuiles apparentes.

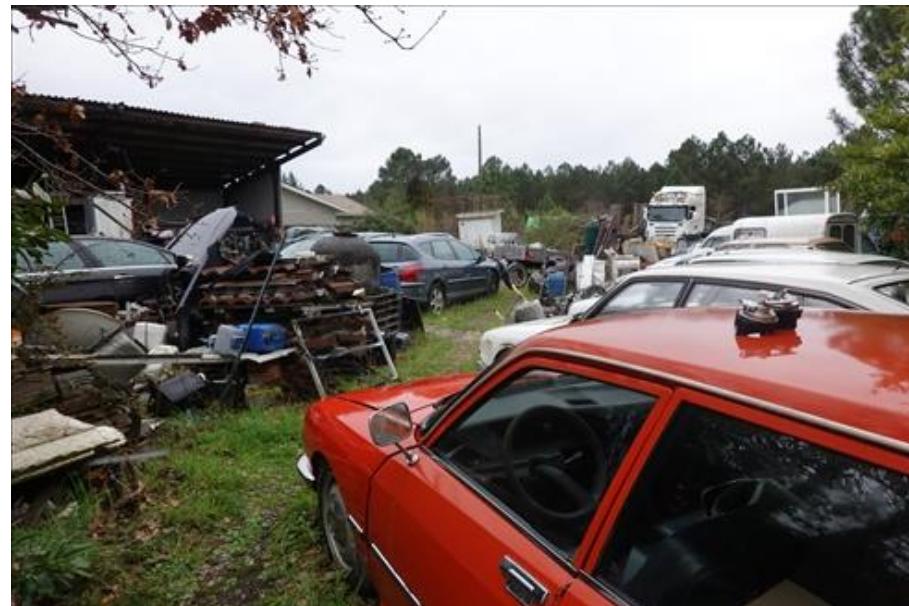
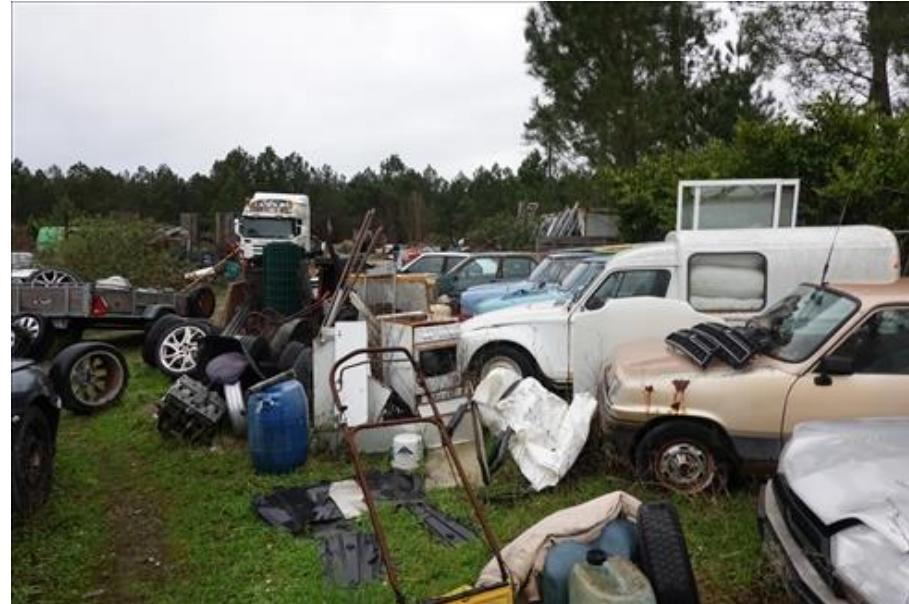
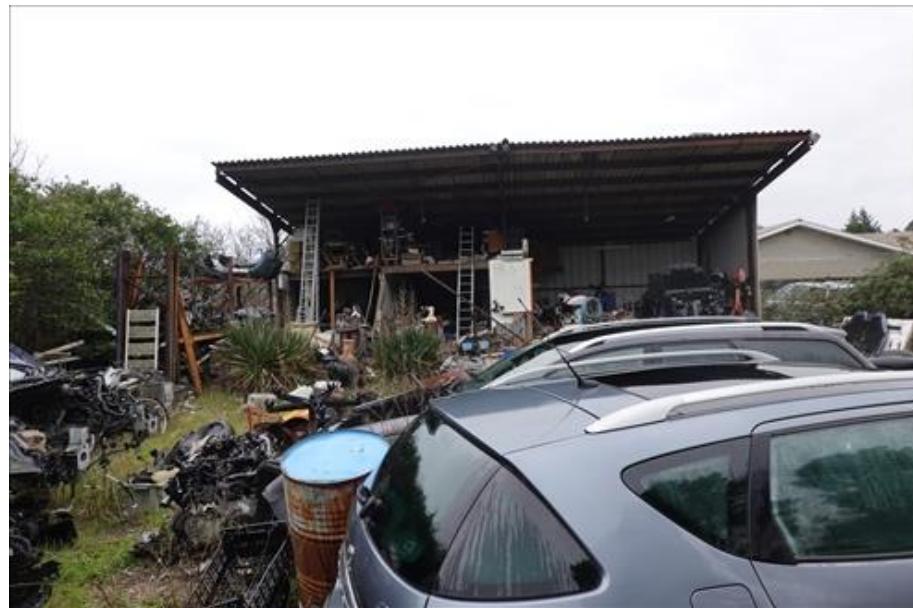
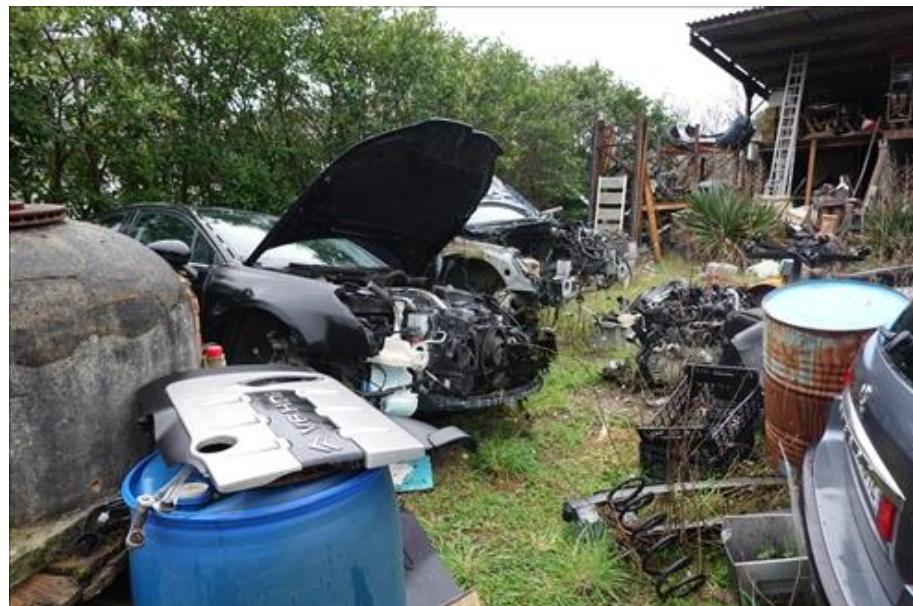
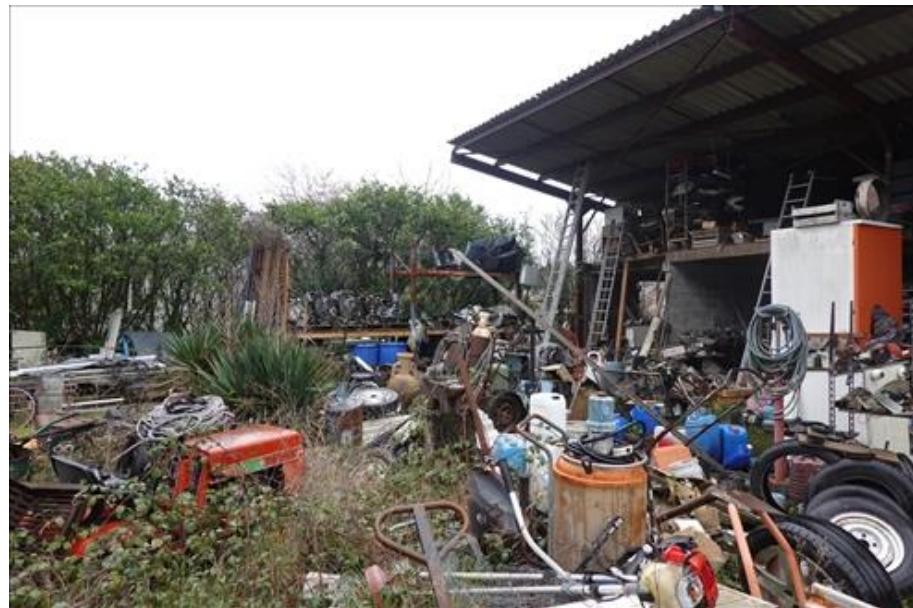
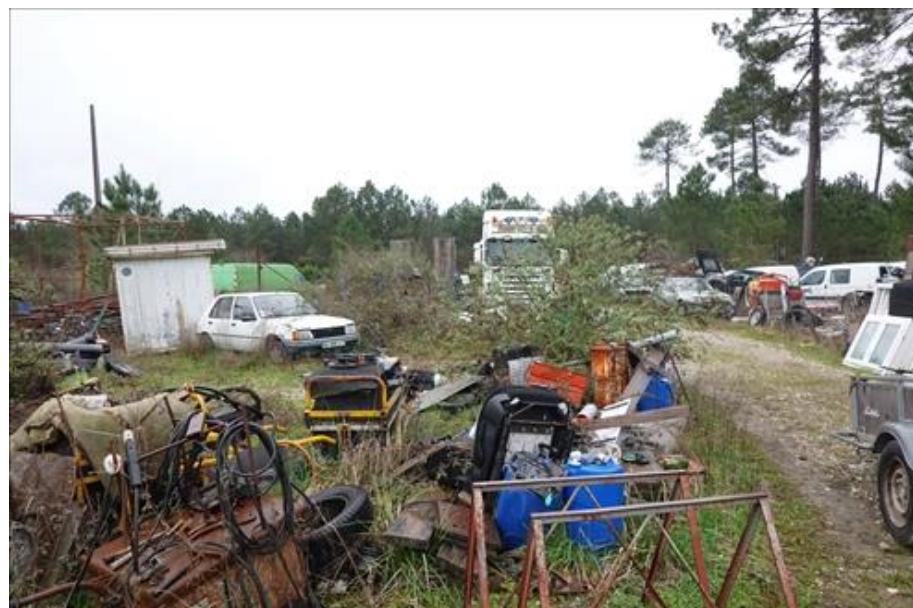
Dans le prolongement, nous nous dirigeons vers un hangar.

Nous retrouvons un terrain encombré de véhicules et de moteurs ainsi que de pièces, sur quasiment toute sa surface.

Il y a un hangar en bardage avec structure métallique, charpente et ce qui semble être des éverites.

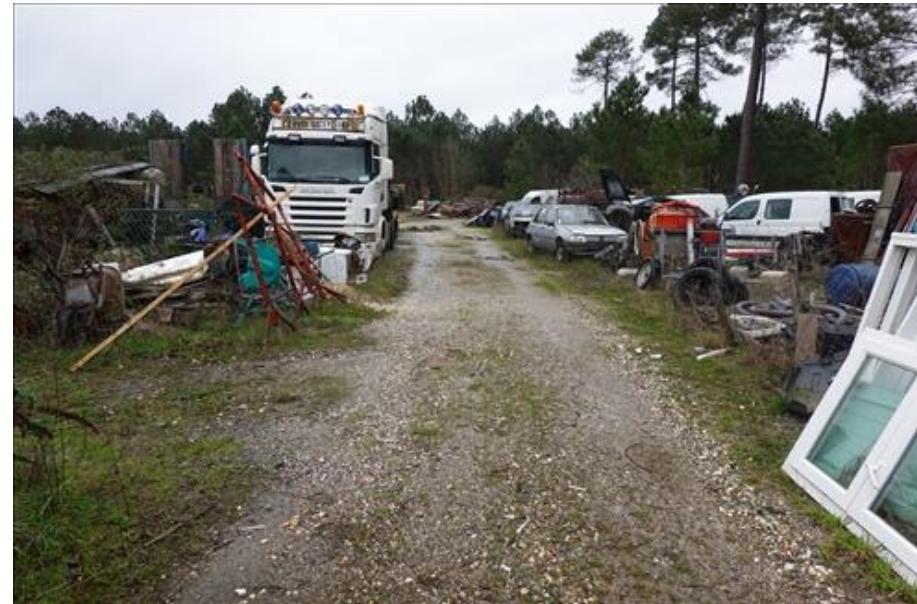
Nous remontons le terrain par un accès en terre. Il y a un poids lourd, les pneus sont à plat et de nombreux véhicules côté opposé.

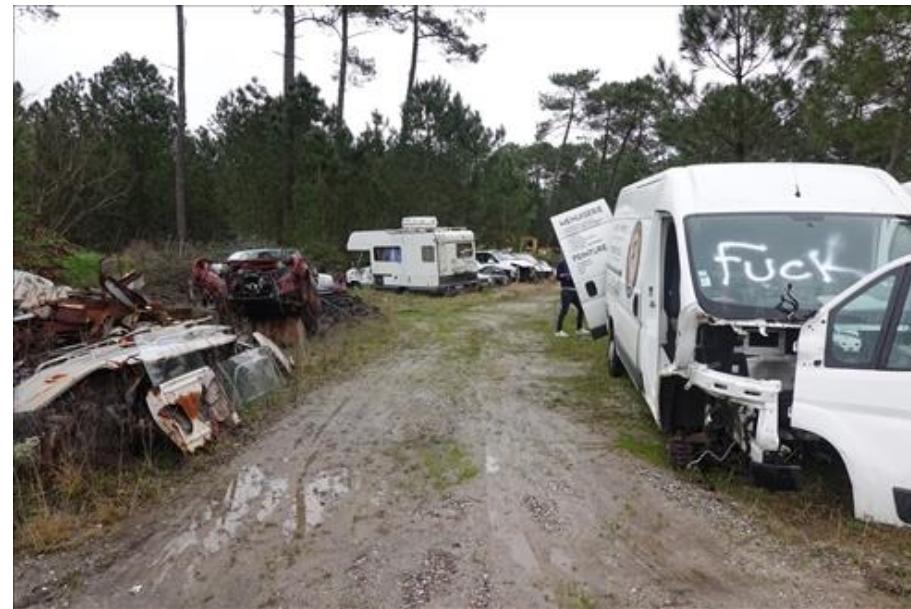
Nous trouvons des véhicules abandonnés, fourgons, camping-cars et autres voitures.

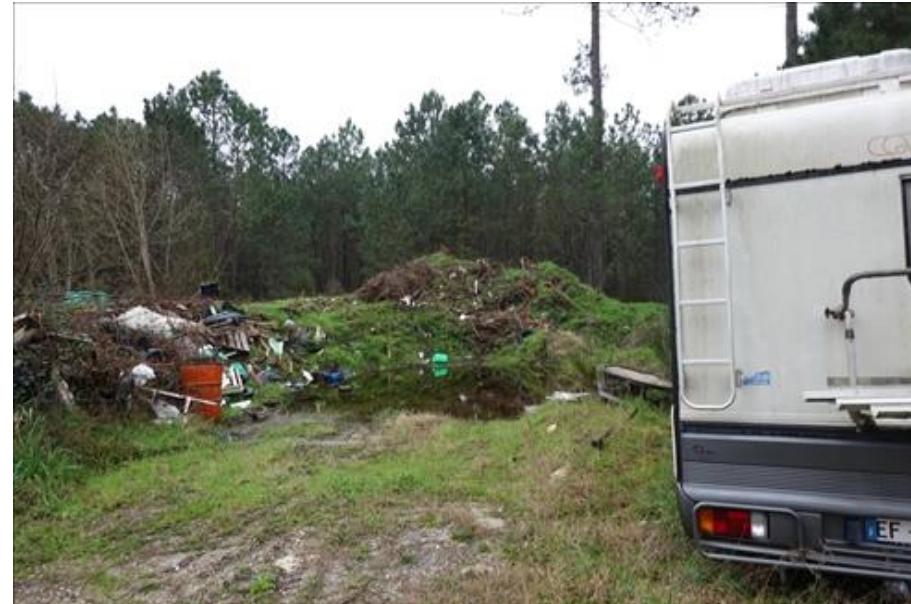
Sur le côté, il y a un trou avec des détritus.

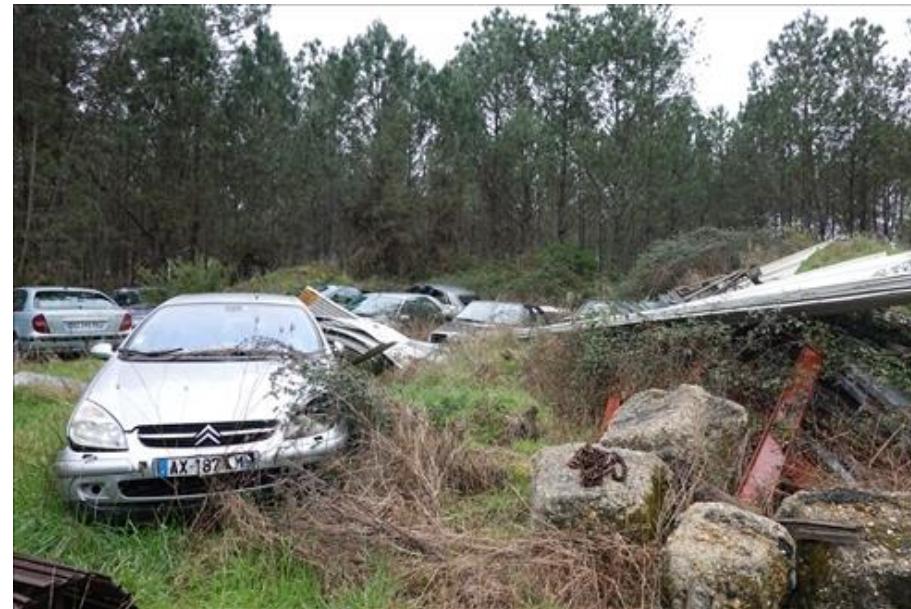
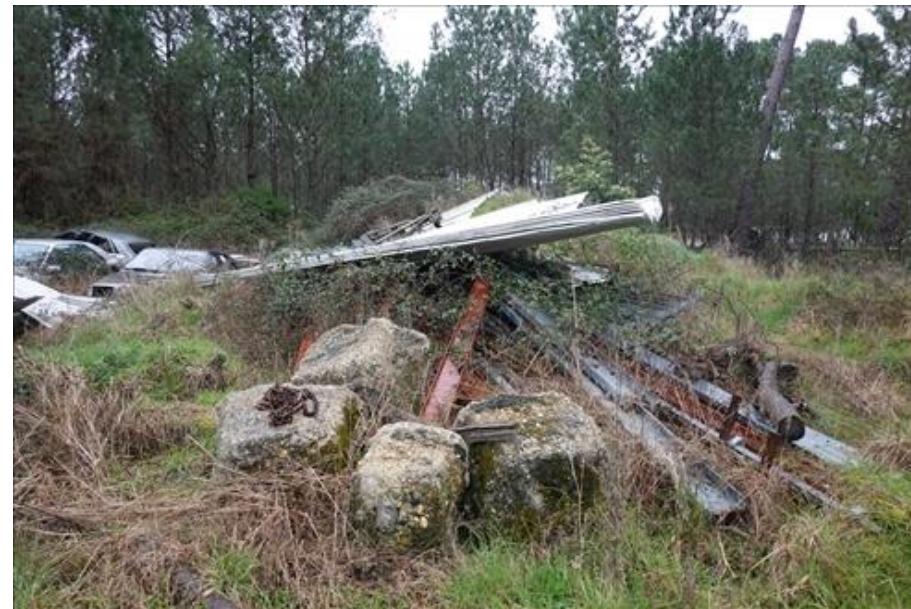
Sur le terrain, nous retrouvons des restes de bardage, de structures métalliques et toujours des véhicules entreposés là.
