PROCES-VERBAL DE DESCRIPTION

**L'AN DEUX MILLE VINGT QUATRE
ET LE DOUZE NOVEMBRE**

Certifie m'être transporté ce jour à 12 heures 40 sis 50 Avenue Pasteur 93700 DRANCY cadastré section G n° 5

Il s'agit d'un pavillon mitoyen des deux côtés sis 50 Avenue Pasteur 93700 DRANCY cadastré section G n° 5.

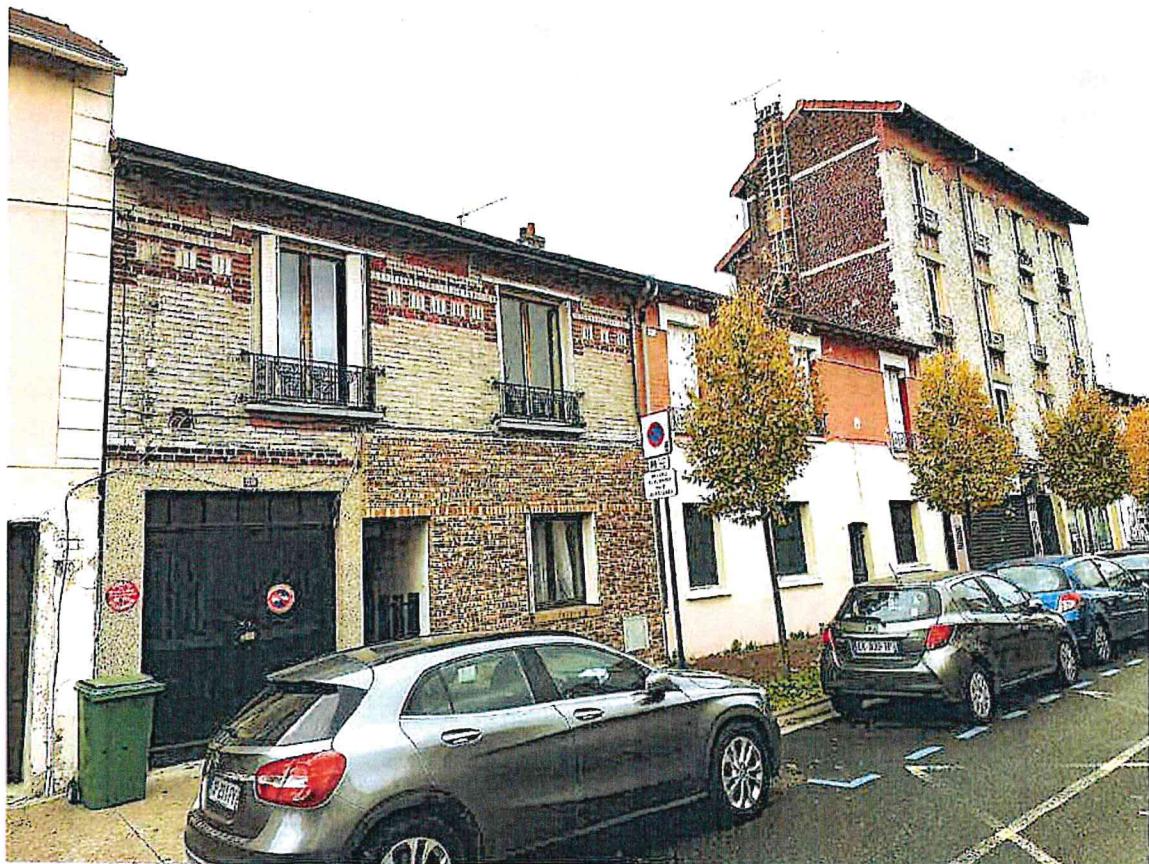
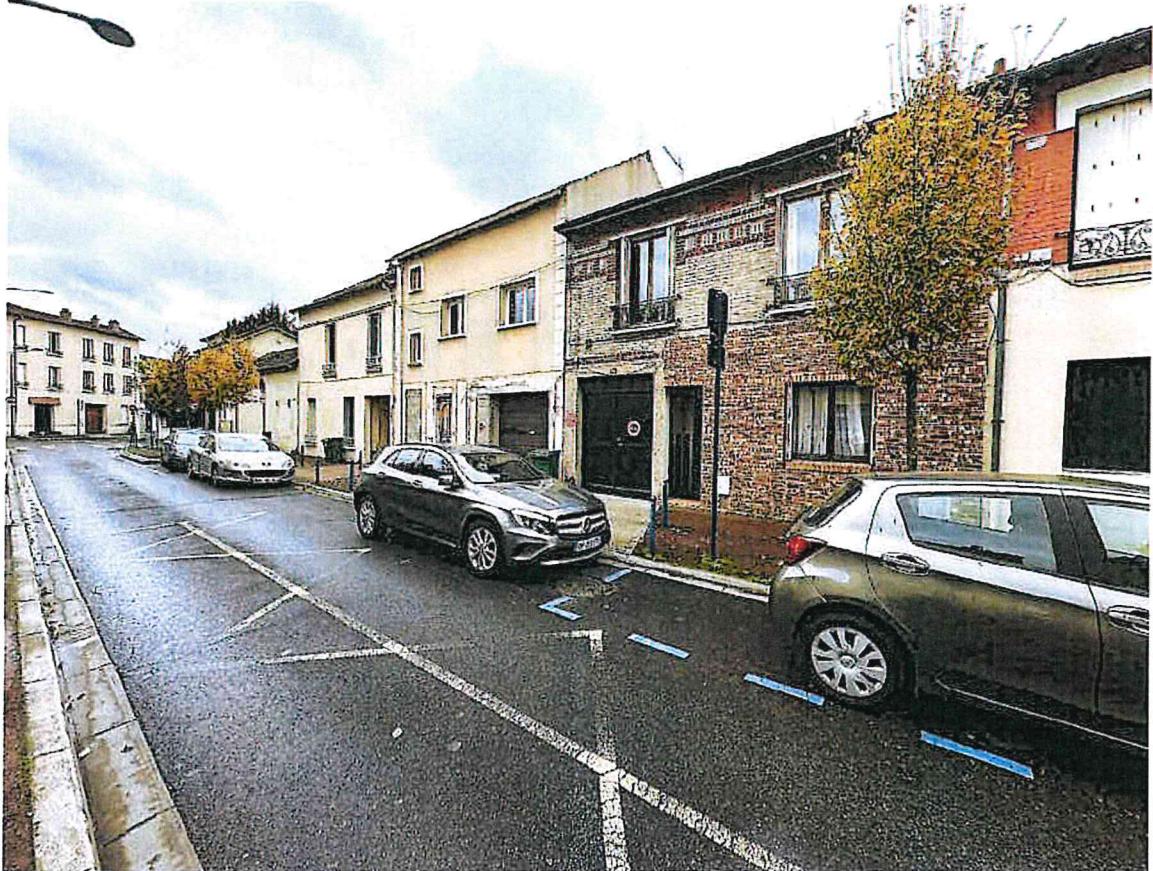
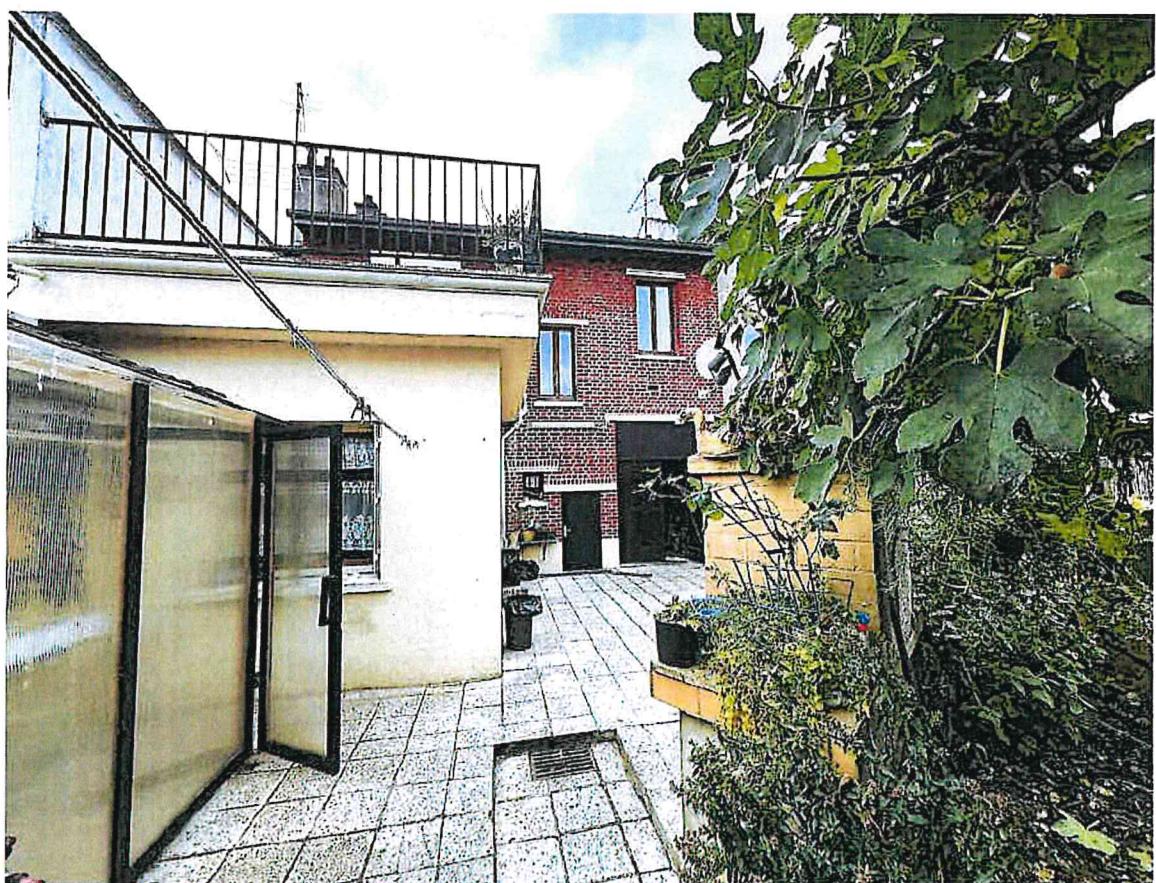
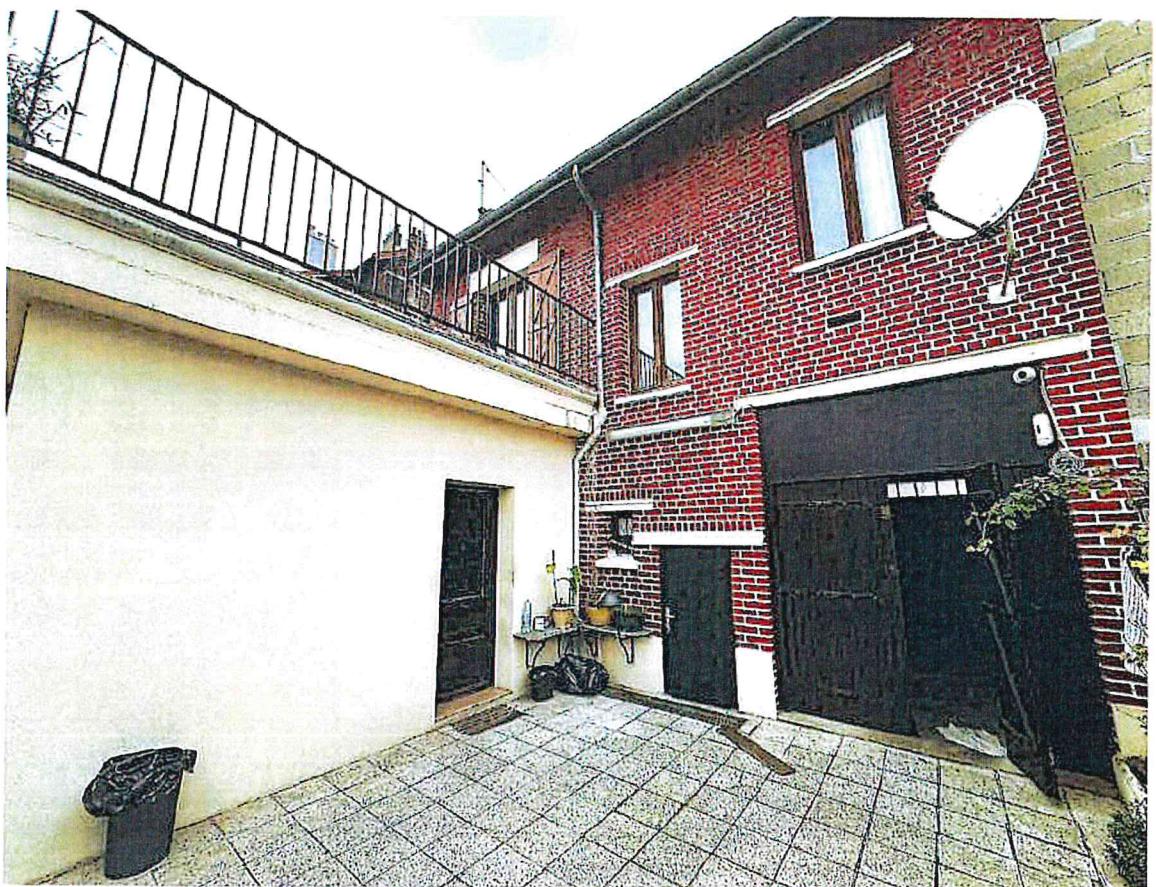
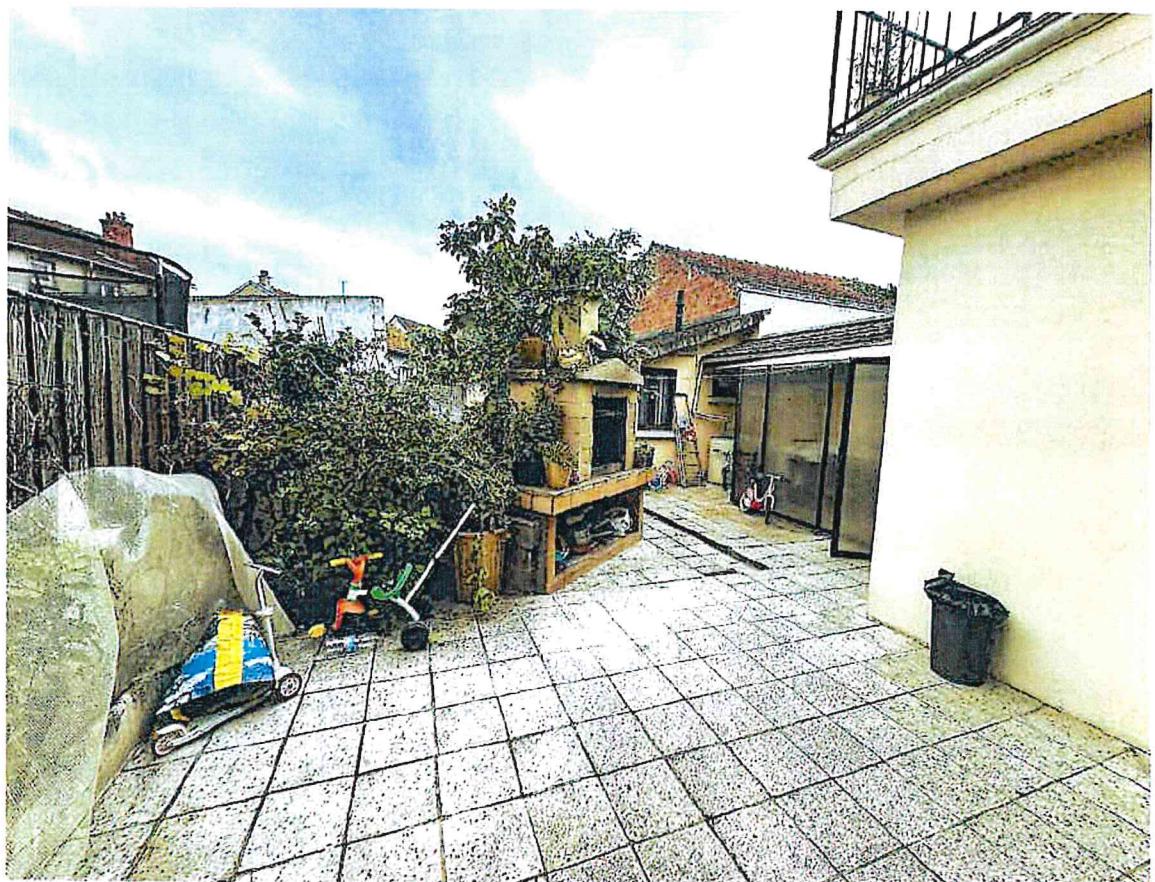
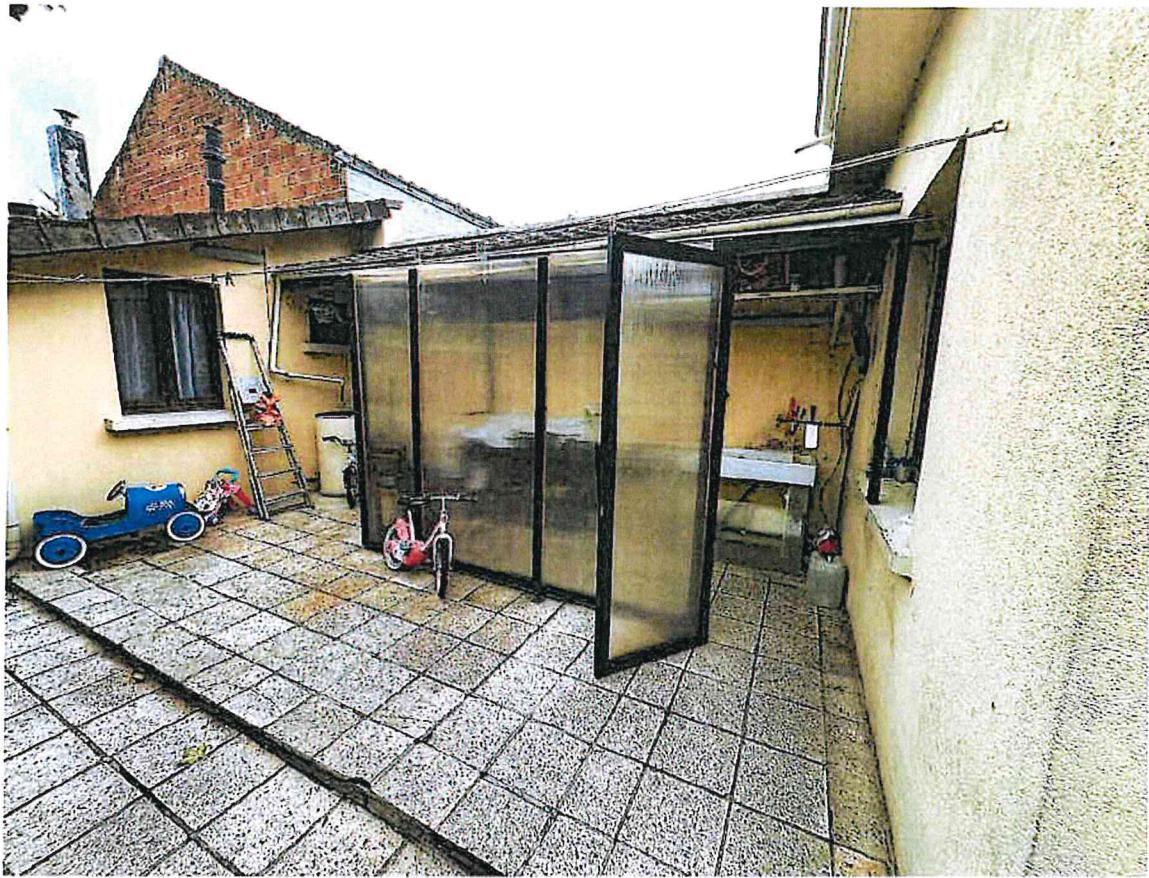
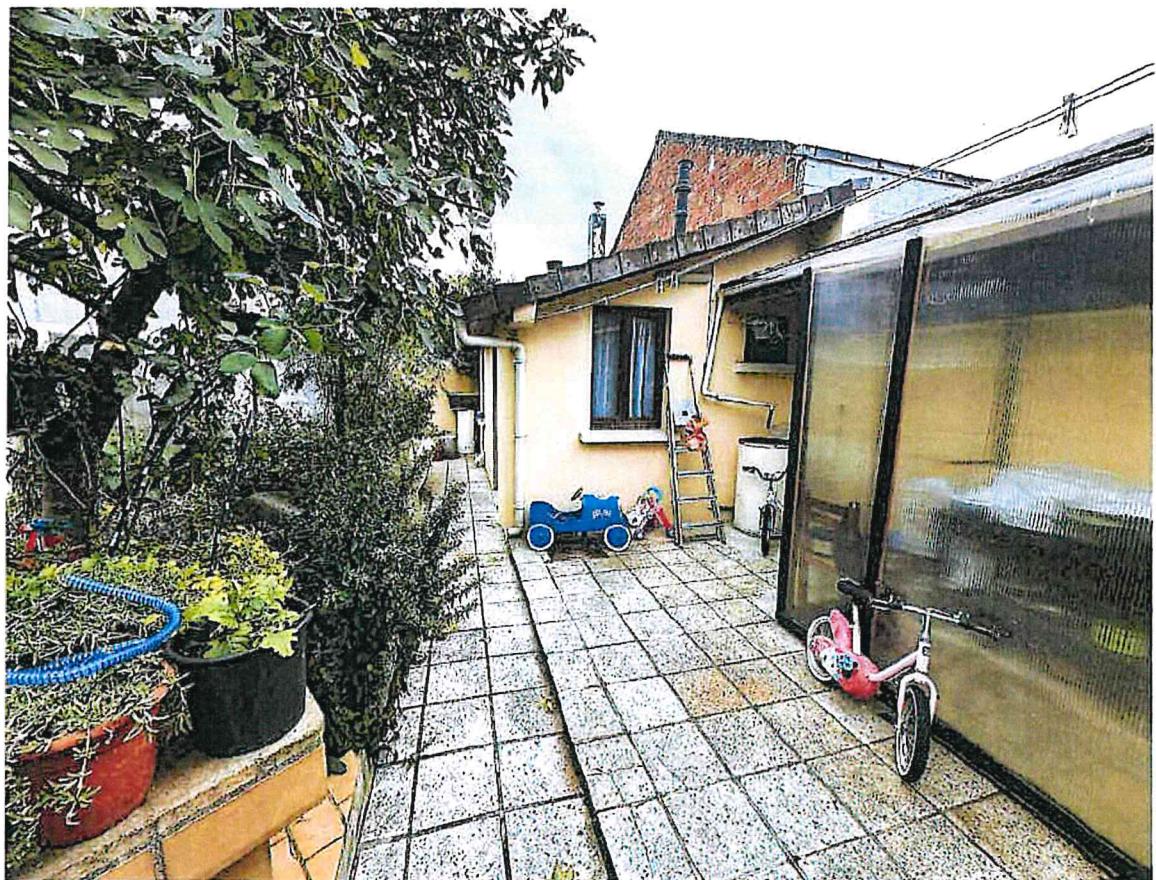
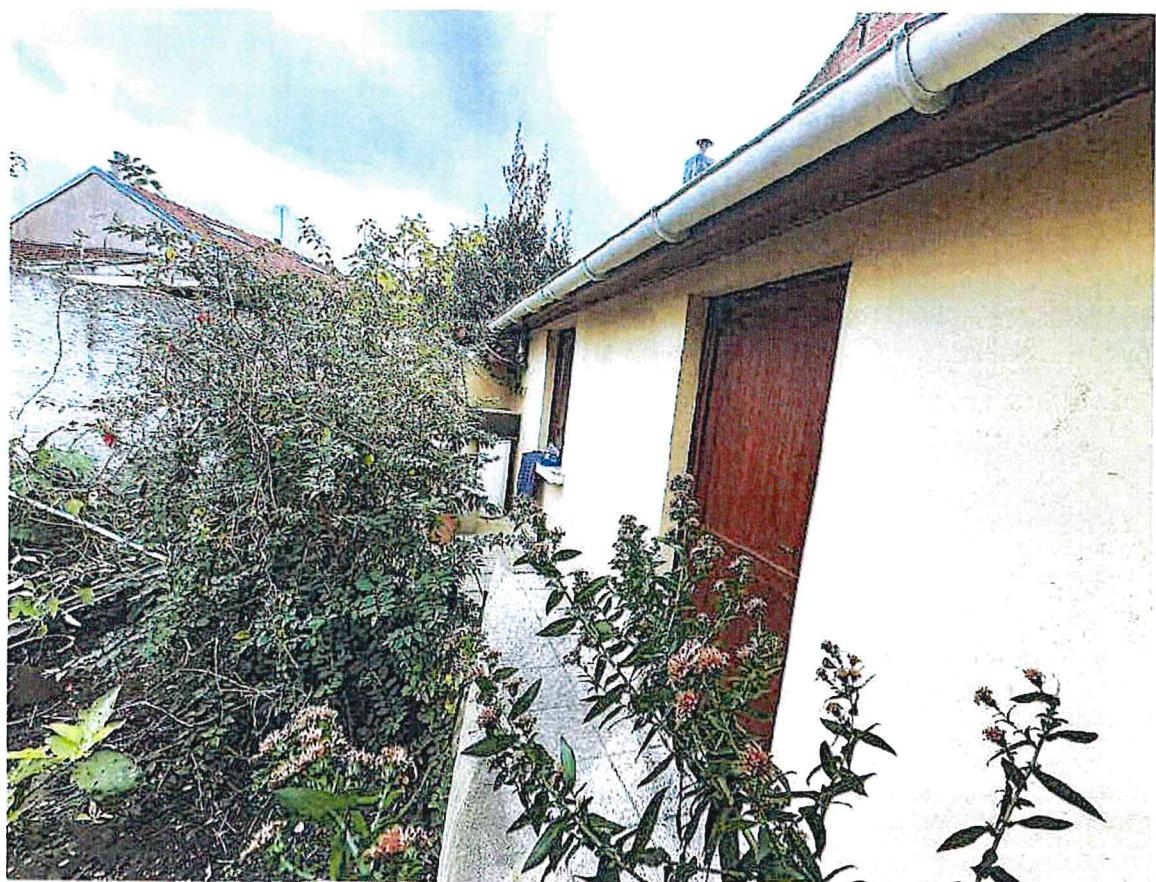
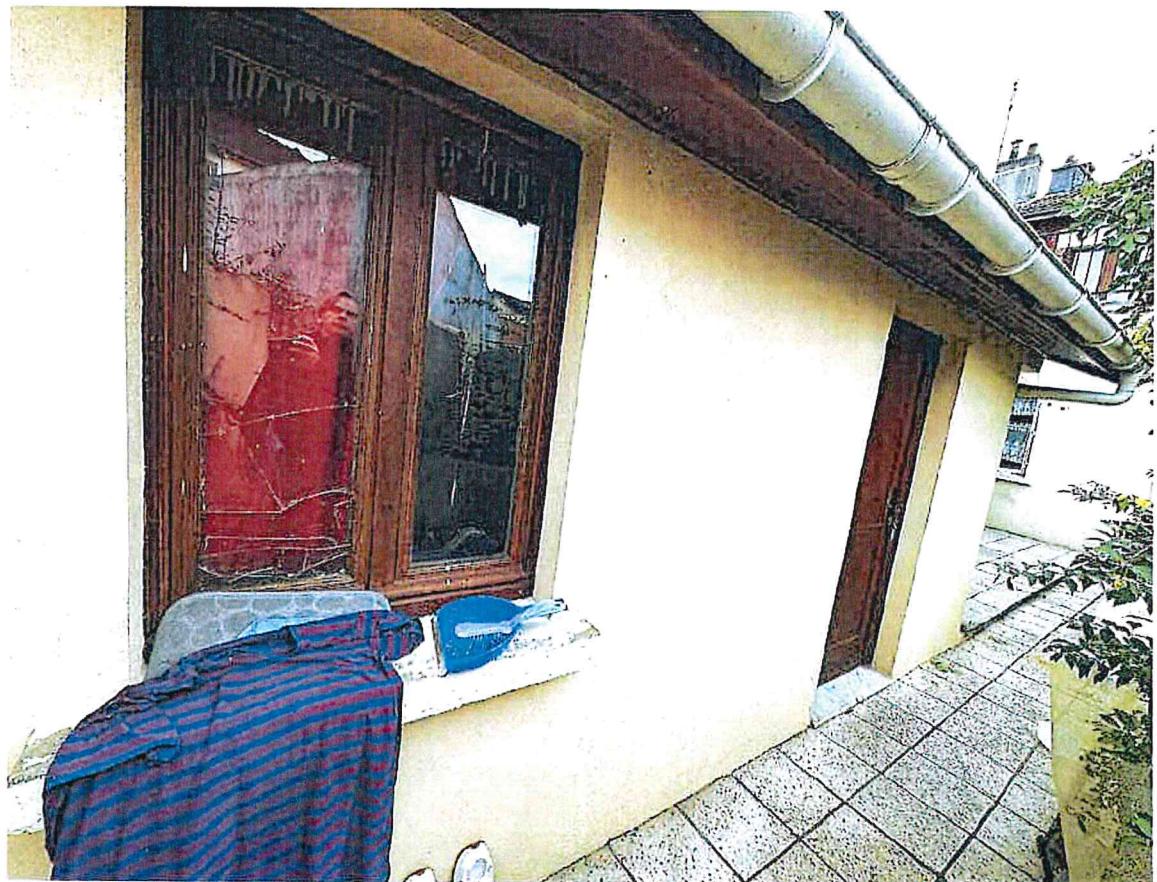
Le pavillon est entretenu avec un dégât des eaux au niveau des W.C et de la cage d'escalier, propre. La partie arrière est constituée d'un allée et terrasse en dalles avec émaux de faience et barbecue en dur et une partie plantée à usage de potager.
