**PROCES-VERBAL DE  
DESCRIPTION DE BIENS A SAISIR  
AVEC RELEVÉ DE SURFACES**

Certifie m'être transporté ce jour VINGT HUIT MAI DEUX MILLE VINGT CINQ à 12 heures 00 sis 17 rue de la Maladrerie 93300 AUBERVILLIERS cadastré section AQ numéro 341

Il s'agit d'un appartement situé dans un ensemble immobilier à usage exclusif d'habitation au 3<sup>ème</sup> étage première porte à gauche.

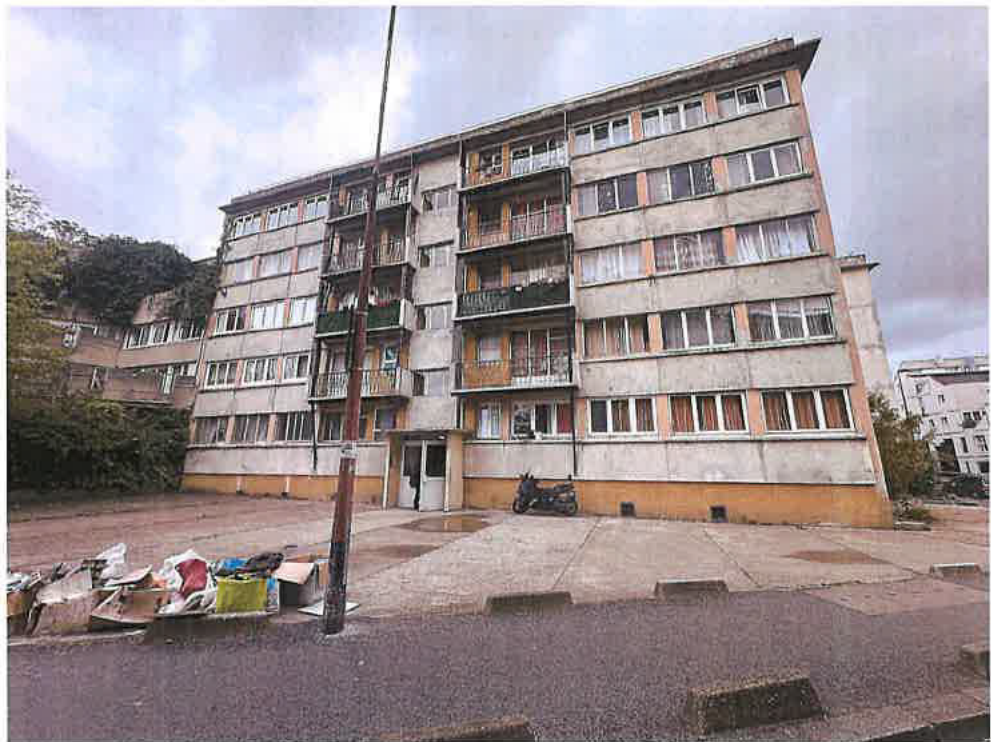
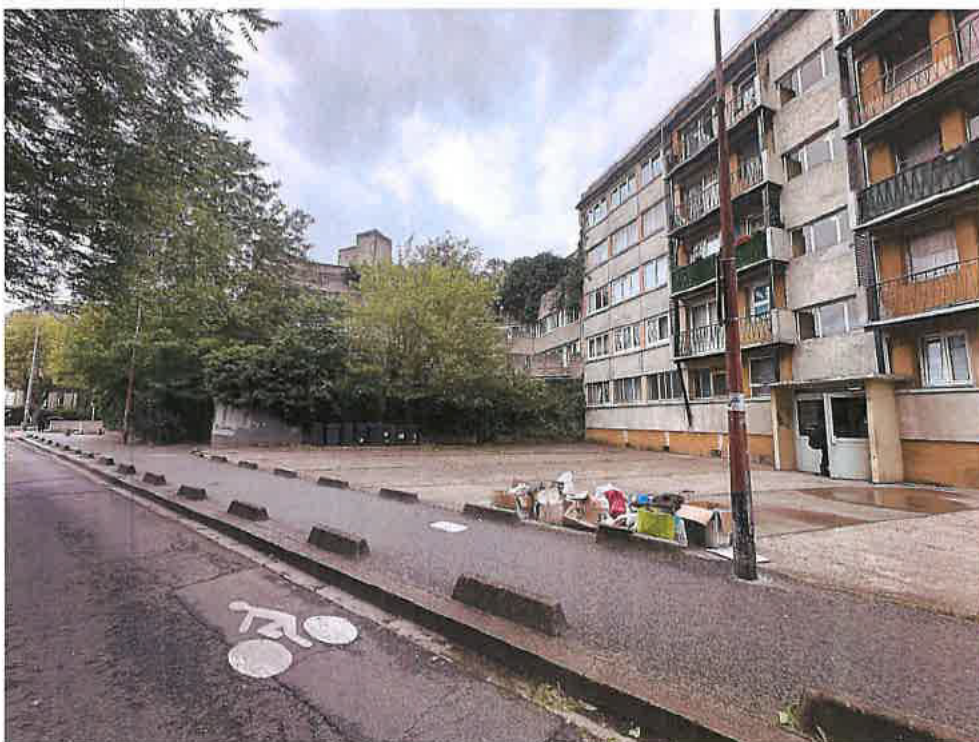
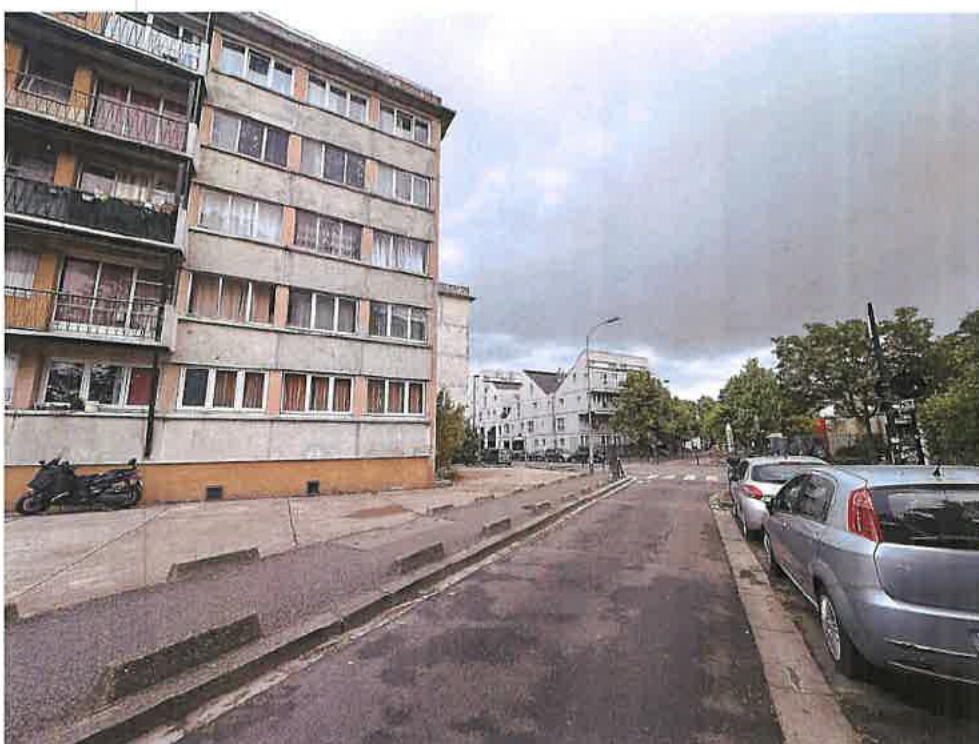
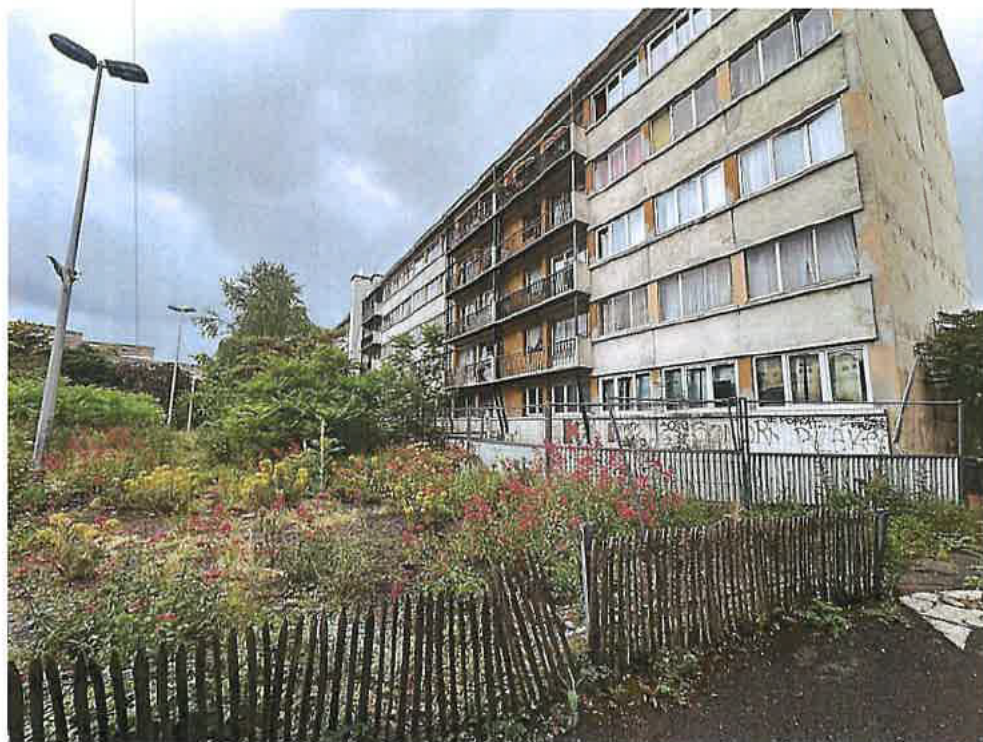
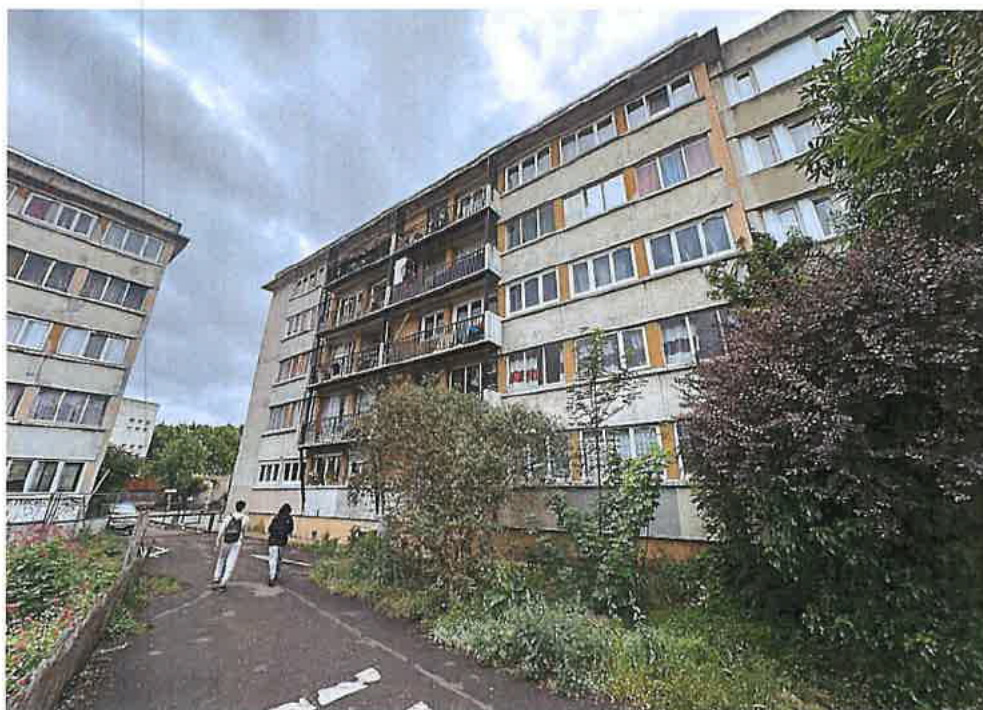
L'immeuble construit dans les années 1970 est élevé sur sous-sol, d'un rez-de-chaussée surélevé et de 4 étages avec toiture terrasse plate. Une autre barre d'immeuble plus

importante en longueur avec 3 entrées distinctes sur la rue Lopes et Jules Martin fait partie de la copropriété. Un jardin central en partie arrière des bâtiments est existant.

Le gros-œuvre est édifié de béton et parpaings. Il est sous enduit défraîchi. L'immeuble est sans charme particulier de type HLM

L'immeuble est accessible depuis la rue par une porte vitrée avec vigik.

L'immeuble est entretenu.
