## PROCES VERBAL DE DESCRIPTION

**L'AN DEUX MILLE VINGT-CINQ ET LE DIX SEPT SEPTEMBRE**  
**A 16 H 00**  
**Durée : 3h00**

AYANT ORDONNE LA VENTE PAR ADJUDICATION DU BIEN IMMOBILIER SITUE 6, RUE DU 11 NOVEMBRE 1918 A PANTIN, CADASTRE SECTION AI N° 109.

Me suis transportée ce jour au 6, rue du 11 Novembre 1918 à PANTIN (Seine-Saint-Denis),

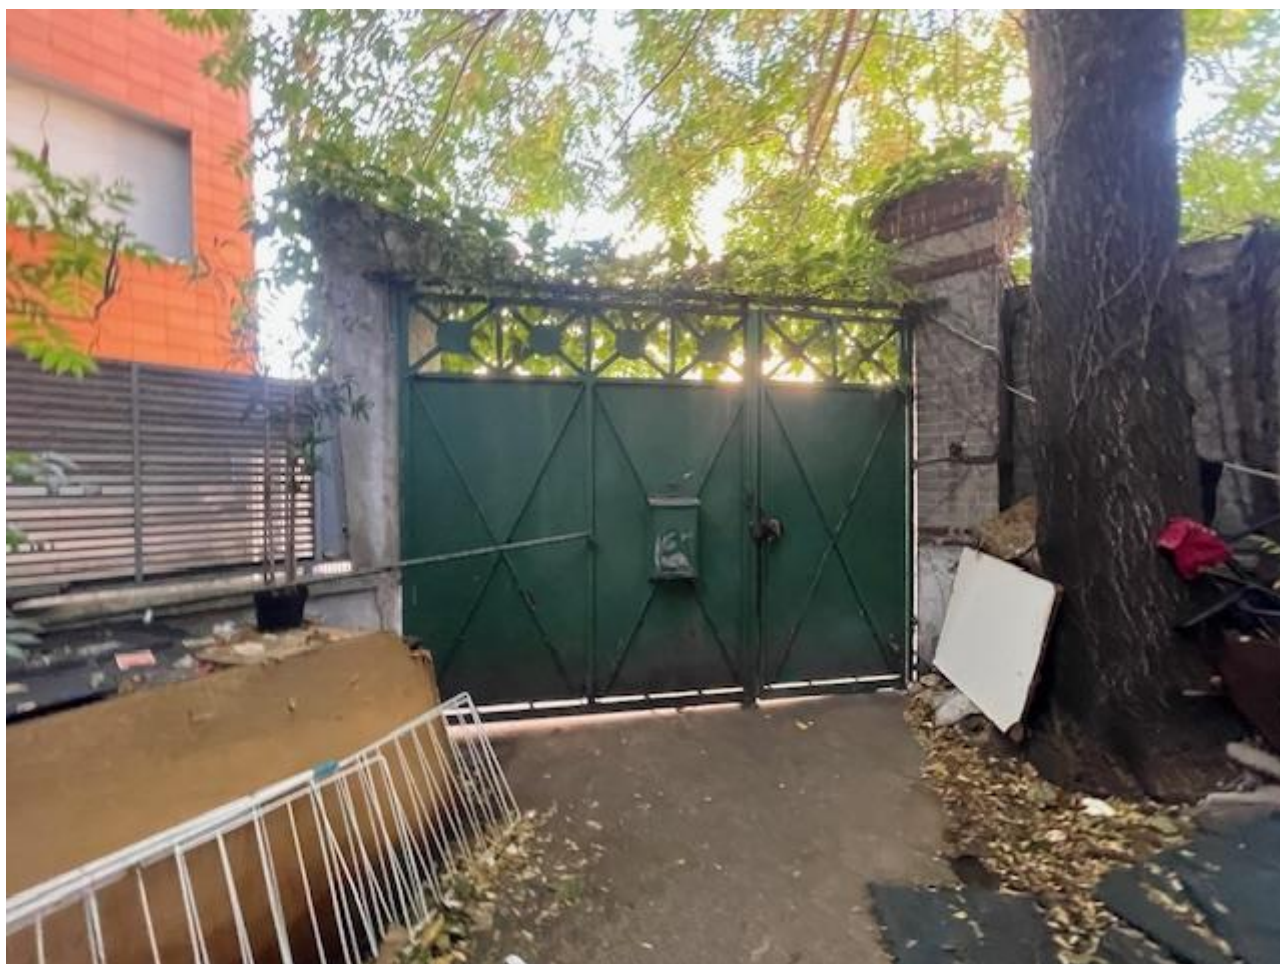
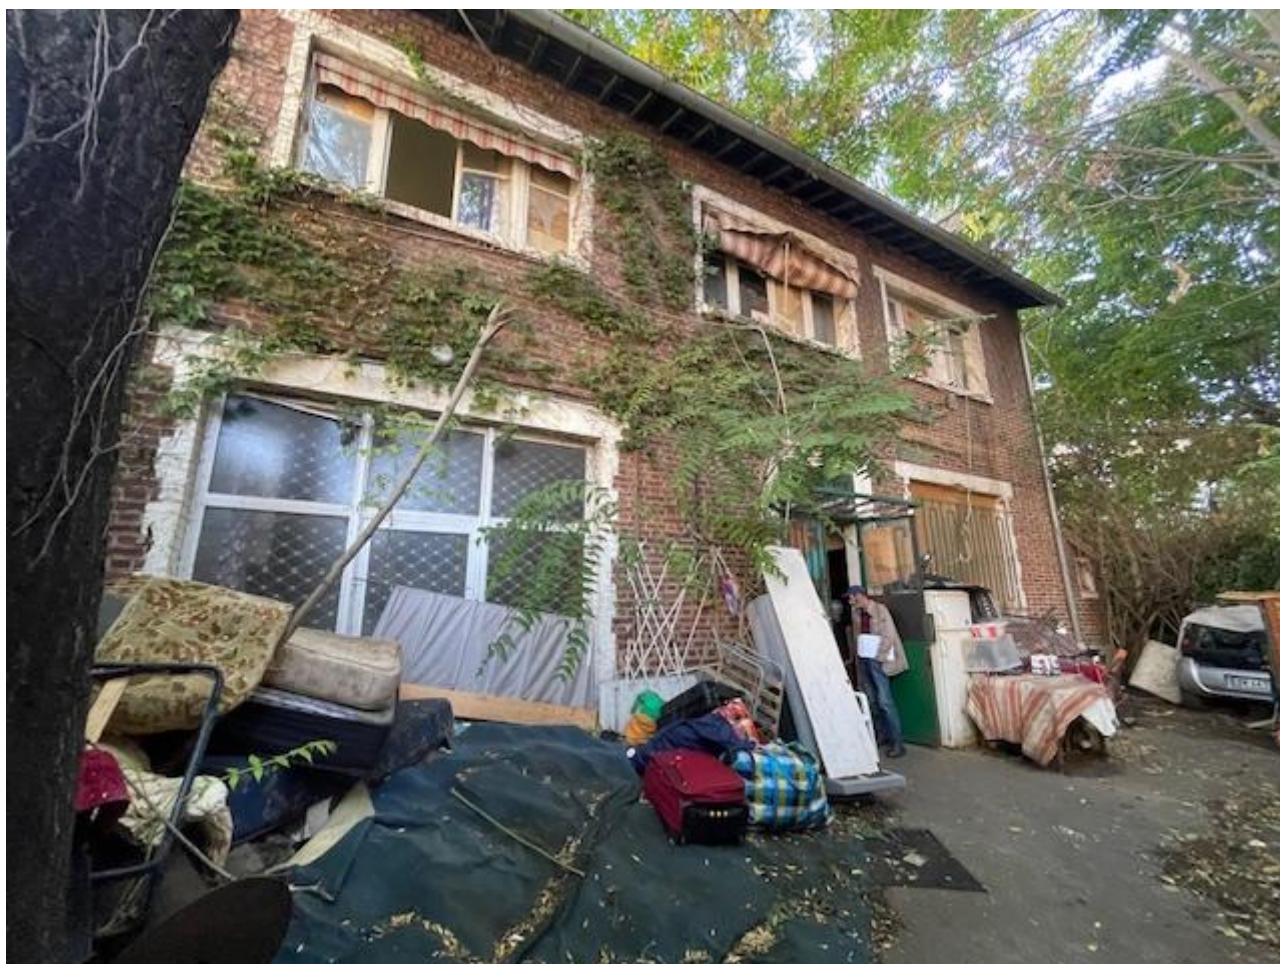
L'accès à la parcelle s'effectue au moyen d'un grand portail métallique qui dessert une cour, qui dessert elle-même l'entrée principale du pavillon.

La cour est remplie de déchets et elle est mal entretenue.

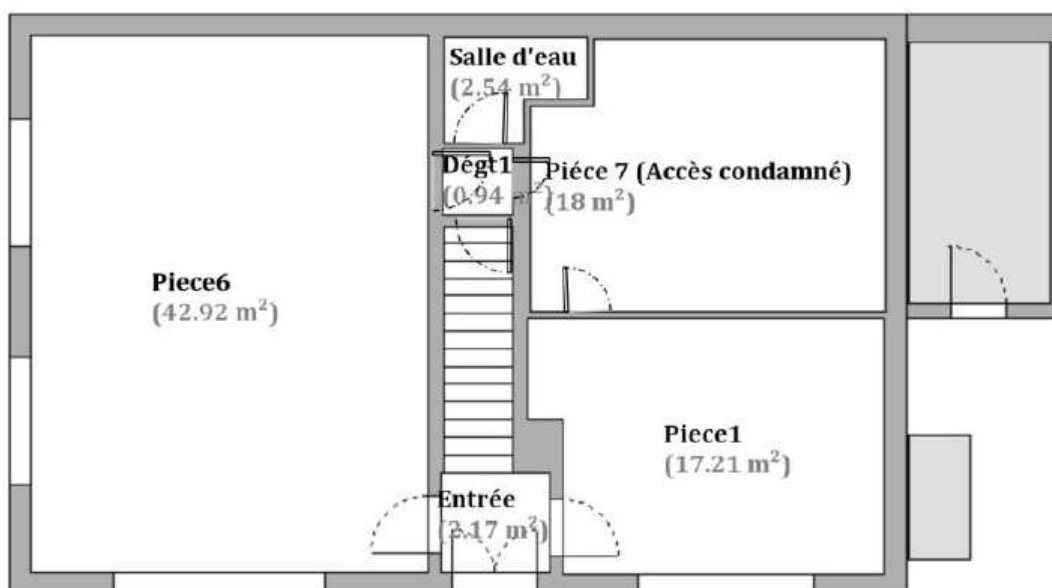
### **DESCRIPTION REZ DE CHAUSSEE**

- Première porte à droite : local occupé par Monsieur SKFESKAEV ;
- A gauche : local libre d'occupation.
- En face : un escalier qui dessert le 1<sup>er</sup> étage
