PROCES VERBAL DESCRIPTIF

Il m'est requis, suite à délivrance de ce commandement immobilier, de bien vouloir dresser à présent le Procès-Verbal descriptif de l'immeuble à saisir, situé commune de FONTAINE MACON 10400 désigné comme suit :

Un pavillon d'habitation situé 2 rue Lorin 10400 FONTAINE MACON, cadastré section E 1064 pour 10a 38ca.

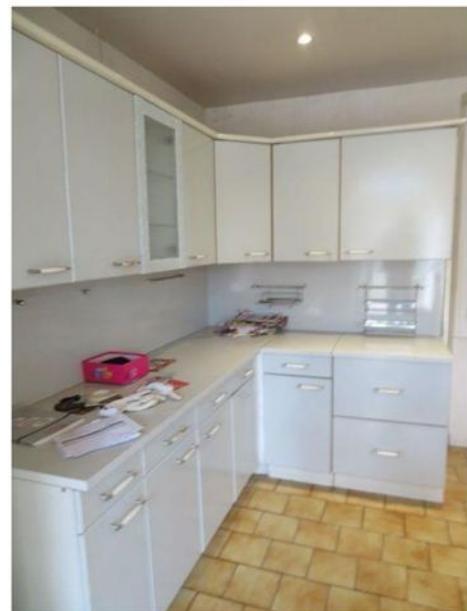
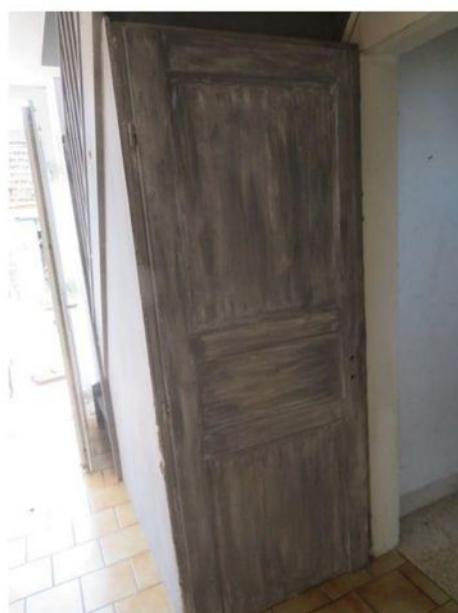
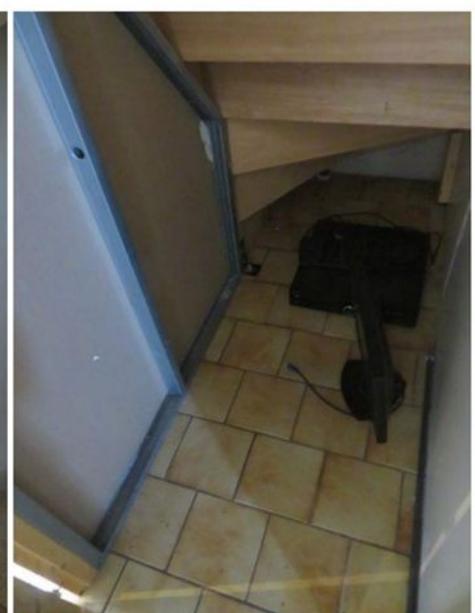
A droite en entrant se trouve le compteur électrique avec disjoncteur sans capot. Présence d'un coup avec dégradation du mur à cet endroit.

Il existe également une cuisine équipée très usagée, en mélaminé, sur le côté gauche, comprenant cinq tiroirs, deux grands tiroirs, cinq portes, et sept portes hautes.

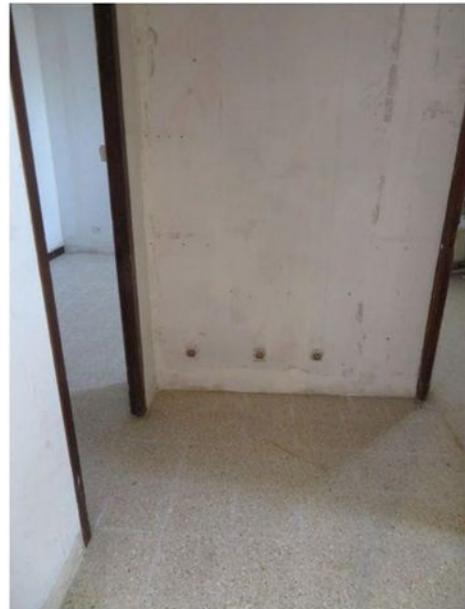
Il existe un WC fermé et deux portes qui mènent à des sanitaires, ancienne salle de bains mais l'ensemble est en travaux et n'est pas opérationnel.

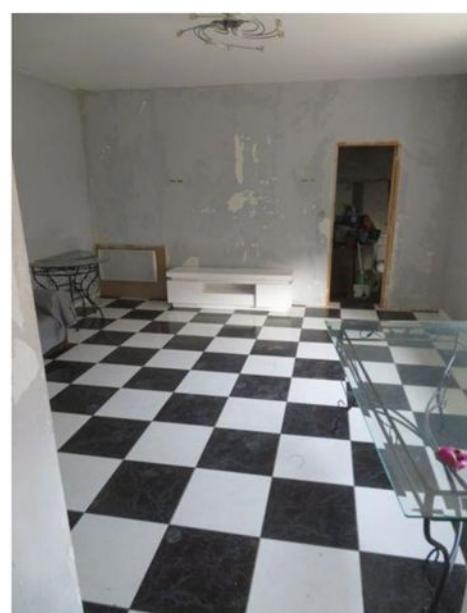
Les murs sont peints et fortement écaillés.

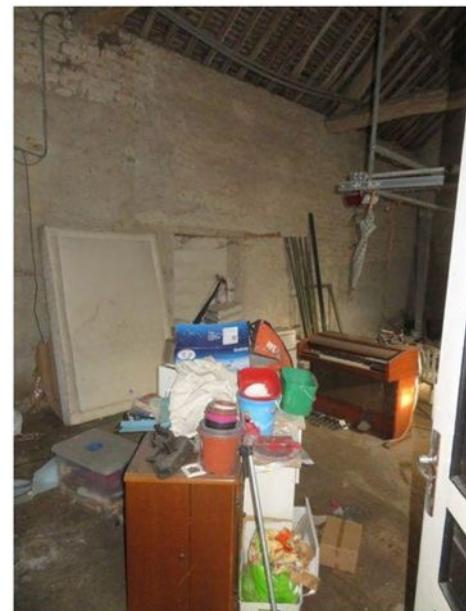
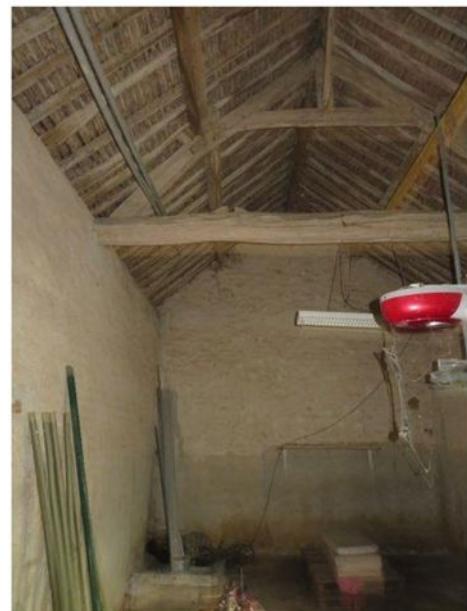
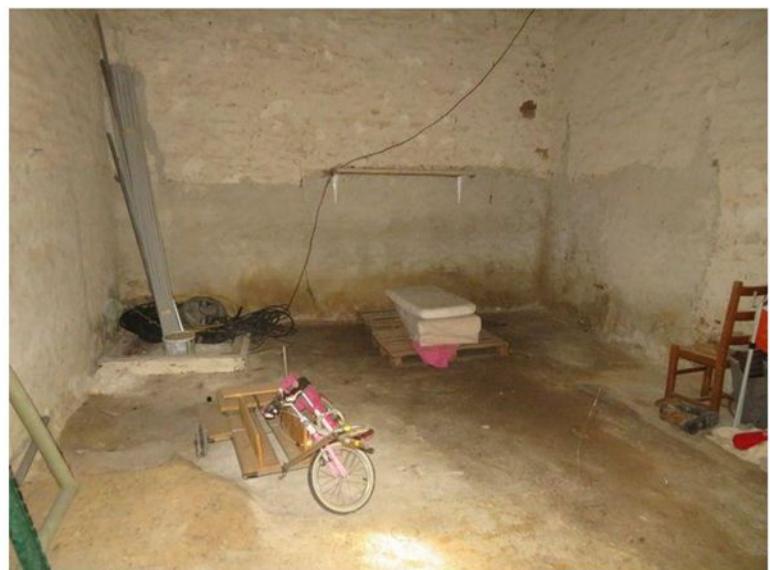
Le sol de cette grange présente plusieurs niveaux, plusieurs types de revêtements ; de la terre battue, des vieilles dalles, vraisemblablement à usage agricole, en tout cas en mauvais état.

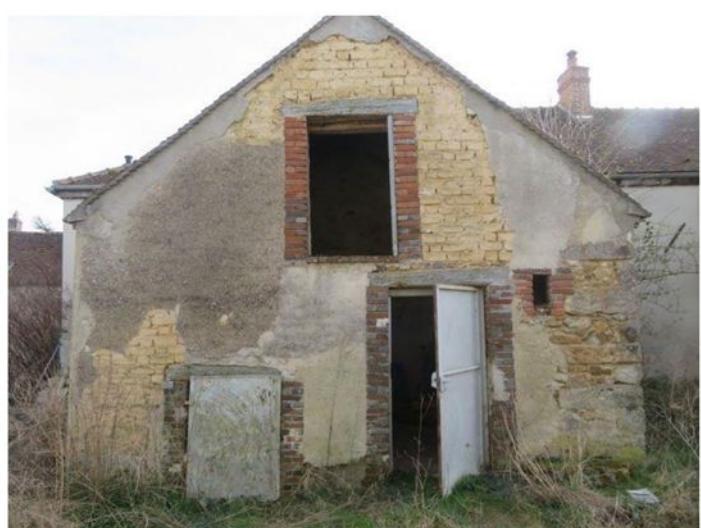
Cette grange est un petit bâtiment en pierre, très vétuste, couvert en tuiles plates mais recouvert de lierre pour partie ; l'ensemble est en mauvais état.

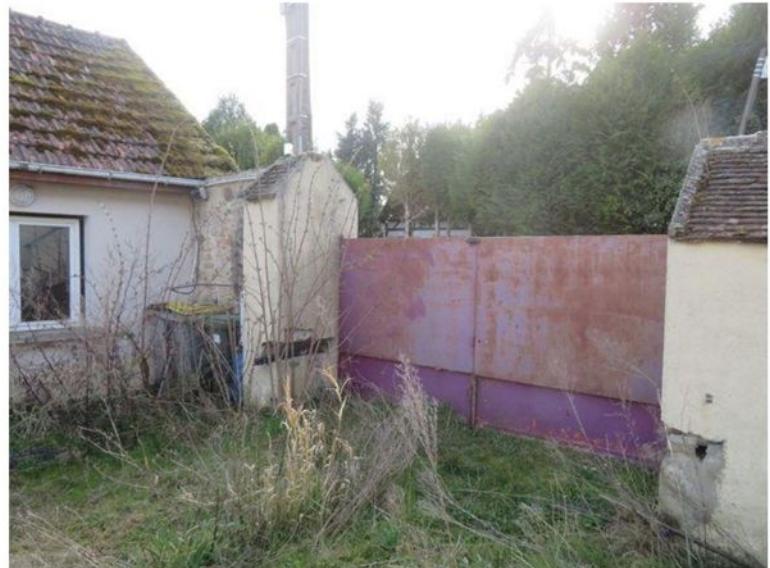
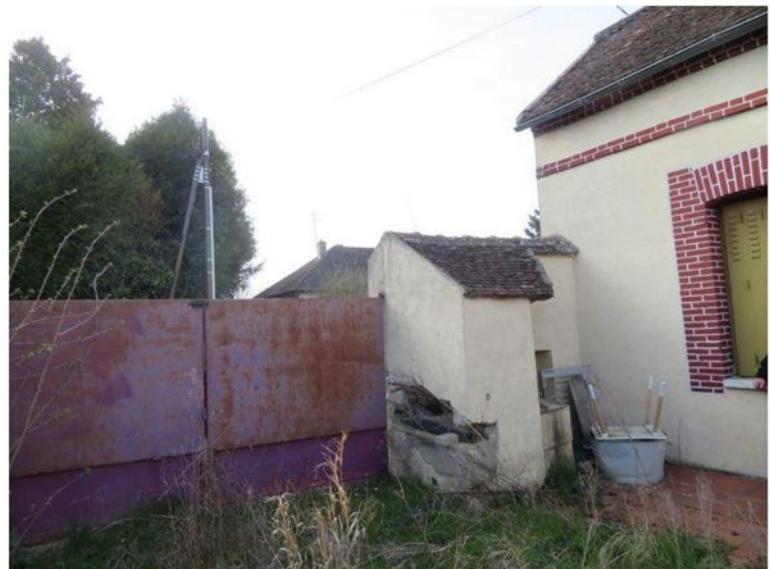
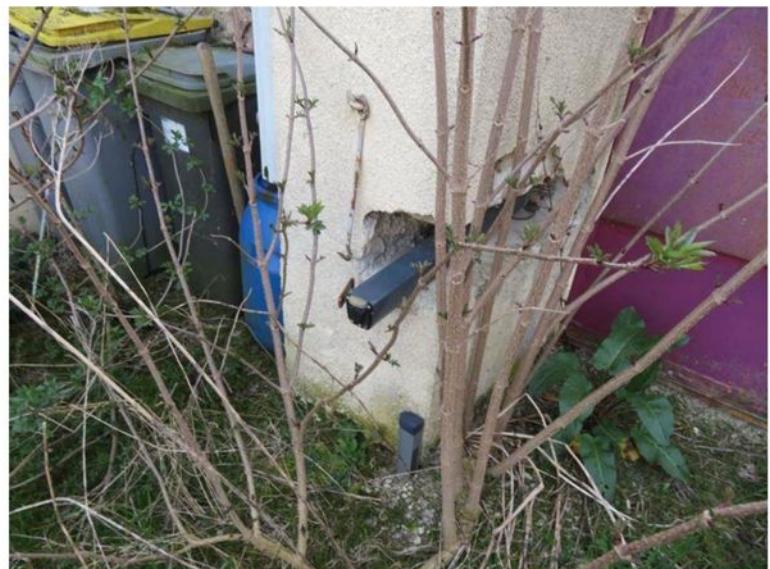
Je constate ensuite au niveau des extérieurs qu'il existe une sortie route de Soligny, avec un portail électrique coulissant mais dont manifestement le moteur n'a pas été monté ou a été démonté.

Il est à noter d'ailleurs que le portail d'entrée présente deux bras pour l'électrifier mais l'ensemble n'est pas opérationnel. A droite de ce portail se trouve un puits.

Devant la maison se trouve une terrasse carrelée, quelques carrelages sont absents.

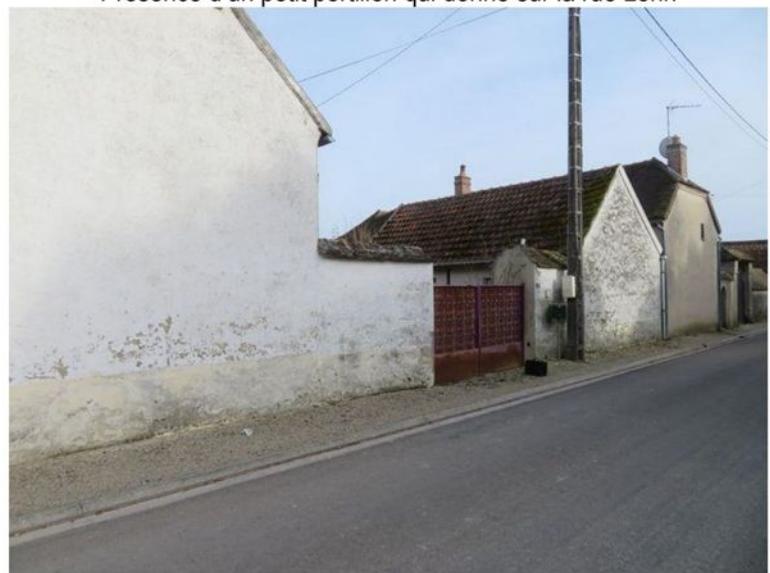
Présence d'un petit portillon qui donne sur la rue Lorin

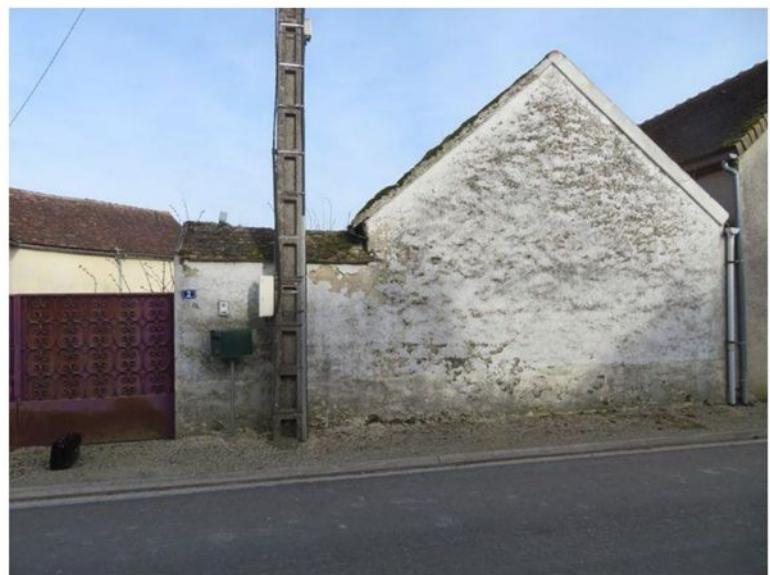
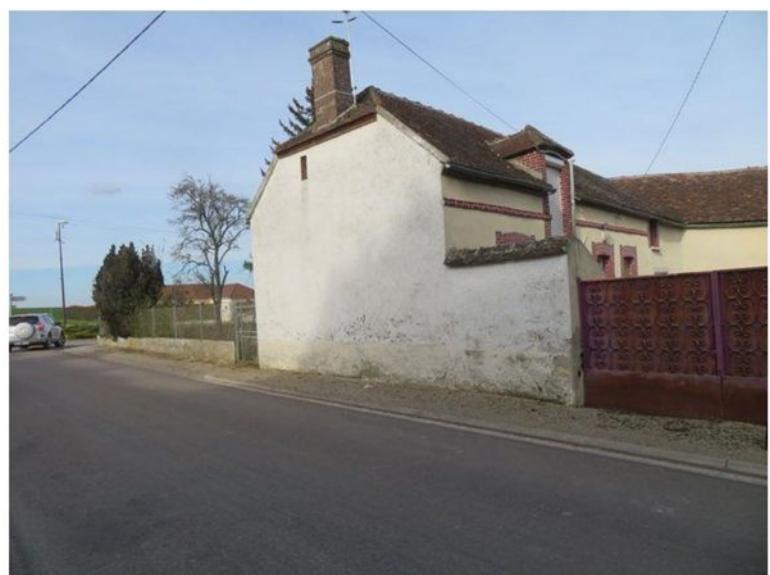
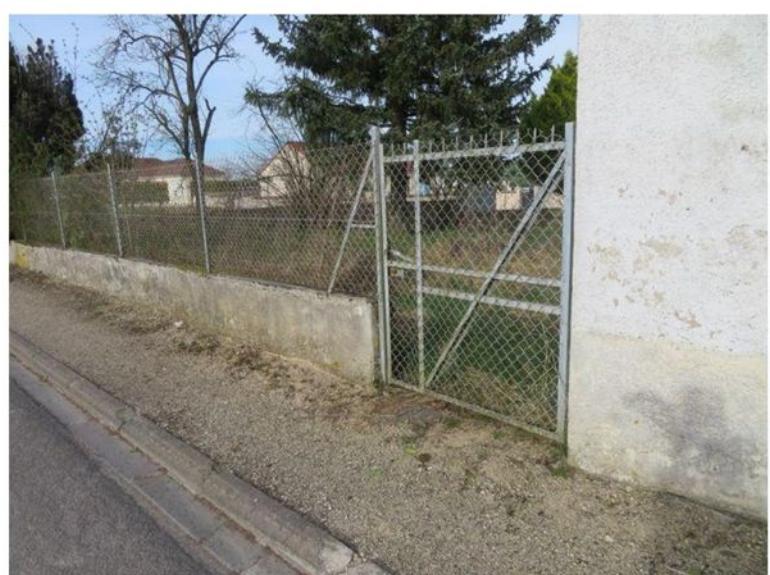
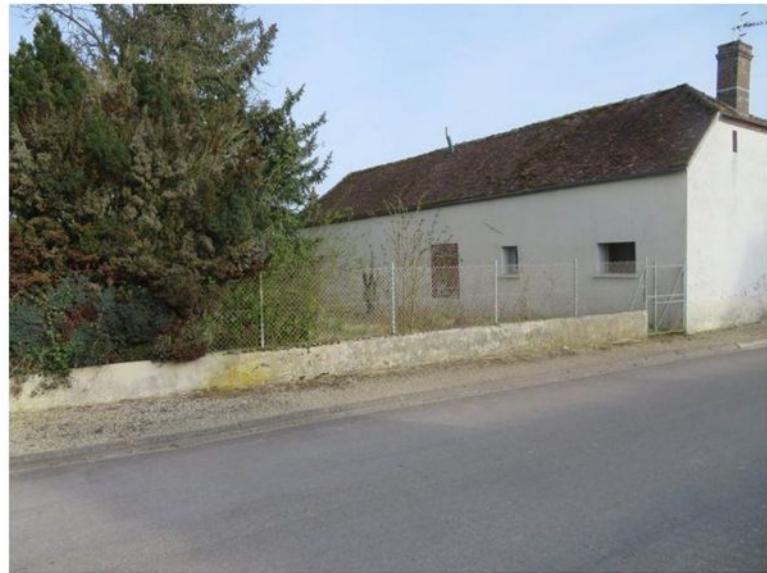
Accès rue Lorin

Il est à noter que le terrain est complètement en friches comme indiqué et la partie qui se trouve sur la route de Soligny est accessible à proximité du petit appentis ; l'ensemble est malaisé pour progresser en raison de la présence d'arbustes et d'arbres qui ont poussé.

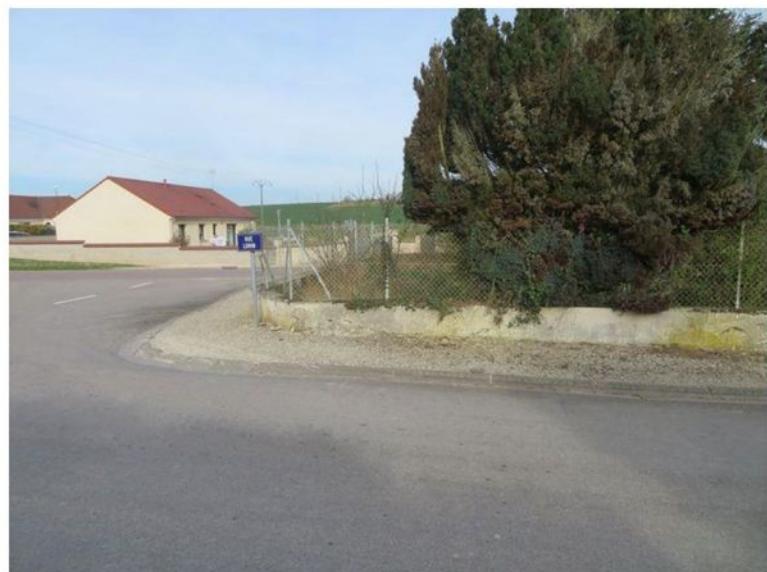
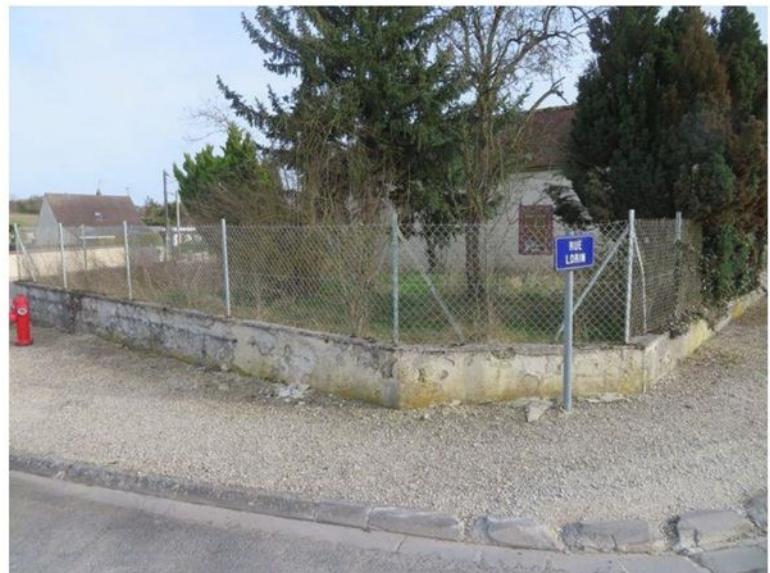
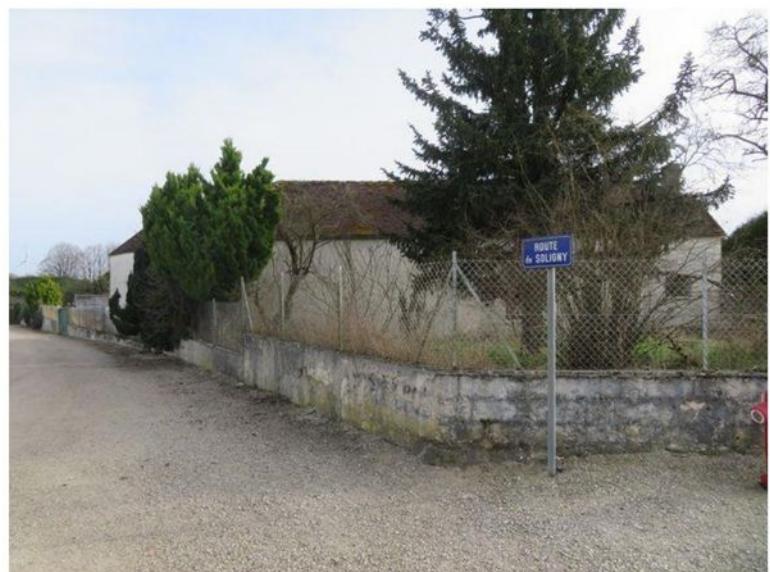
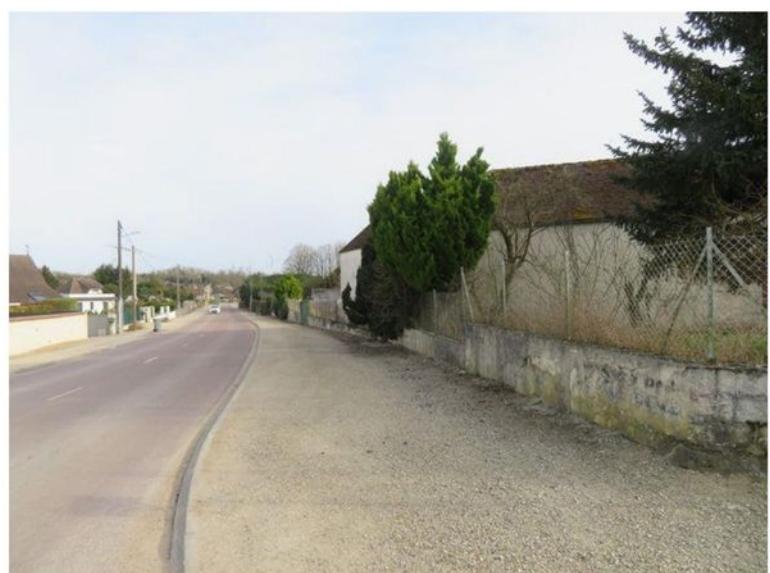
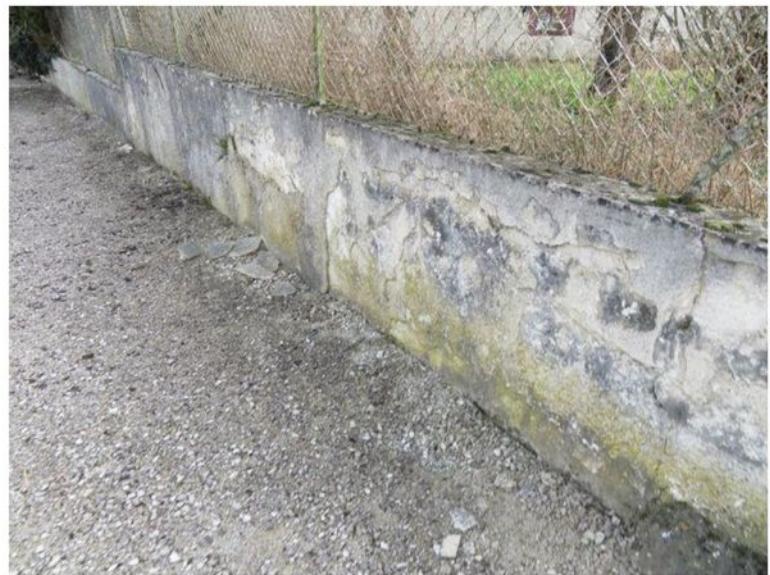
Plusieurs fissures sont visibles sur le bâtiment et il est à noter également que les murets extérieurs qui clôturent la propriété côté route de Soligny sont en mauvais état avec des éclats importants et des dégradations de l'enduit qui recouvre ce mur.

Murs de clôture en mauvais état côté route de Soligny

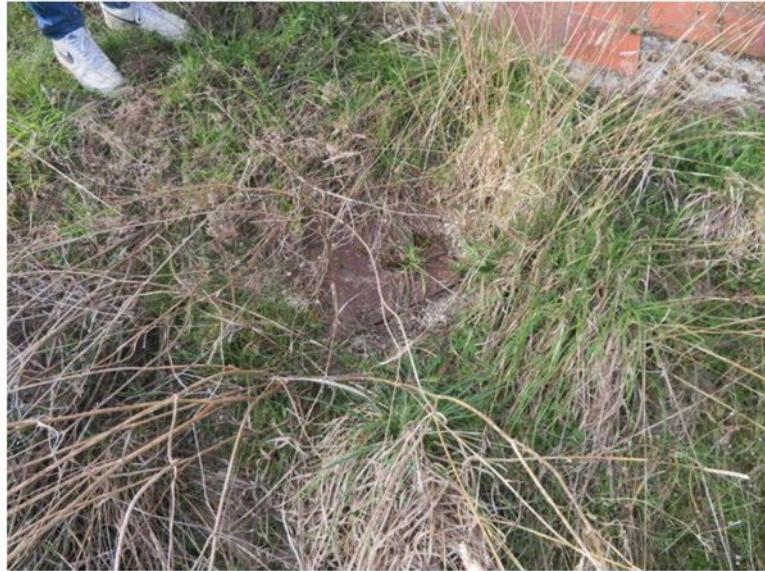
Le tuyau d'aération de celle-ci est visible contre la façade de la maison.

Une plaque métallique mais qui est également dans la végétation est visible, sous réserve de vérification par l'expert qui sera habilité à cet effet.

Concernant enfin l'assainissement, il s'agirait selon la propriétaire d'un assainissement individuel, il faudra prévoir l'intervention du SPANC, cette fosse septique est semble-t-il ancienne, et sa localisation sous toutes réserves en raison des friches serait près de la terrasse avant.
