DIRE  
PREMIER LOT DE VENTE  
(A PARIS 8<sup>ème</sup>, 48 rue de Bassano et 15 rue Magellan)

## PROCES-VERBAL DE CONSTAT

**PARIS 8<sup>ème</sup>, 48 rue de Bassano et 15 rue Magellan.**

## DOSSIER DE DIAGNOSTICS TECHNIQUES

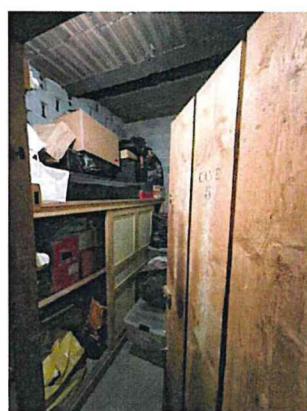
Cette cave est éclairée avec une applique lumineuse connectée au réseau électrique des parties communes.

L'interrupteur est connecté à un fusible en porcelaine dans la cave.

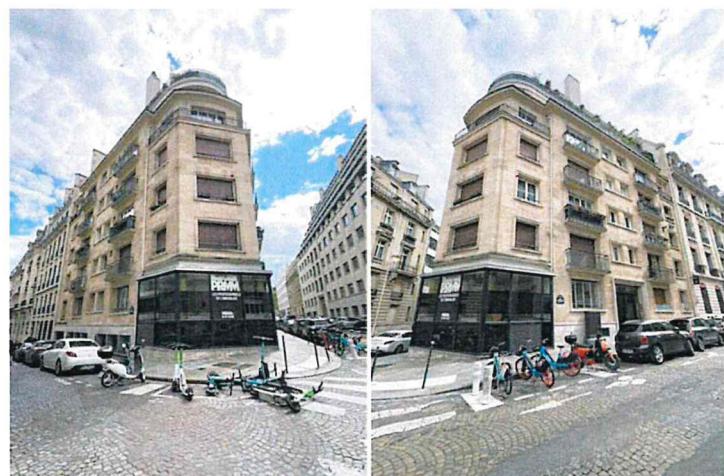
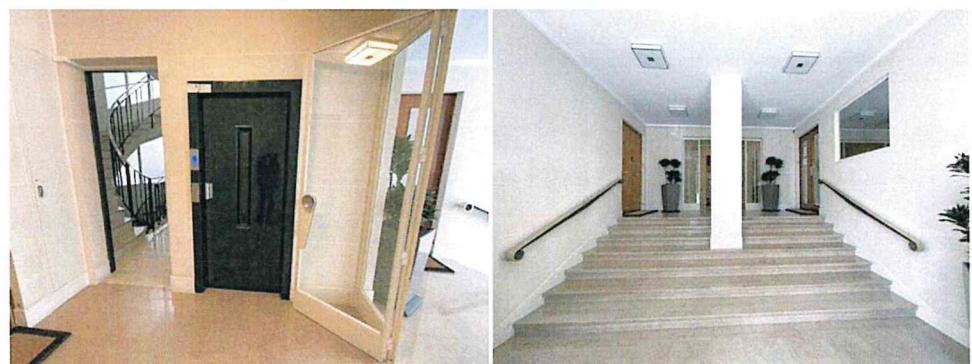
Les sols des paliers et de l'escalier sont en pierres en bon état général.

Les peintures des murs et plafond des parties communes sont d'aspect récentes en bon état.
