## PROCÈS-VERBAL DE CONSTAT

Qu'il est propriétaire en indivision avec sa sœur, Madame [REDACTED] [REDACTED] épouse  
[REDACTED] d'une maison sise 63, avenue Fernand Fenzy, 92160 ANTONY.

La maison est édifiée sur une parcelle sise 63 avenue Fernand Fenzy, 92100 ANTONY.

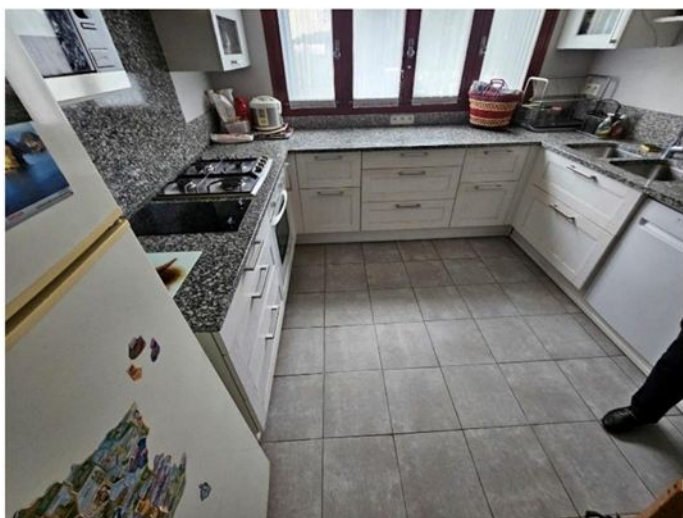
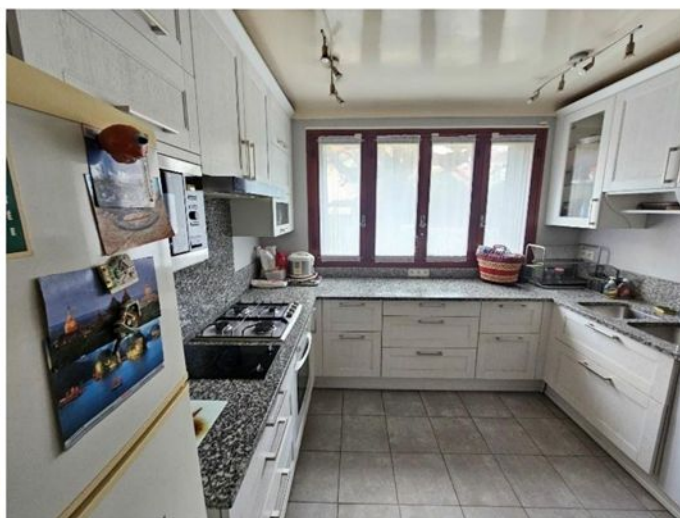
### **CUISINE :**

**Sol :** carrelage en état d'usage.

**Murs :** entoilés, peints de couleur claire, en état d'usage.

**Plafond :** peints de couleur claire, usagé.

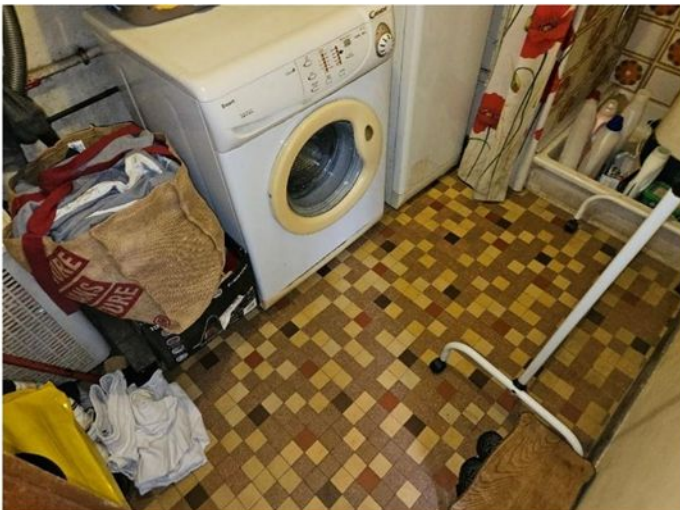
### **BUANDERIE :**

**Sol :** carrelage vétuste.

**Plafond :** peinture claire usagée, avec des fissurations et des décollements de peinture.

- Une douche vétuste.
- Un radiateur.
- Un point lumineux.
- Une fenêtre à menuiserie bois vétuste.
- Un évier vétuste.

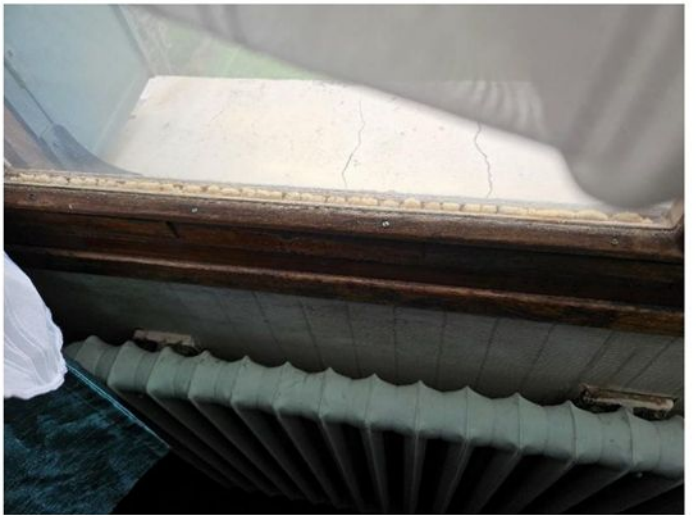
### **PALIER :**

**Sol :** parquet usagé avec des traces noirâtres et éraflures uniformément réparties.

**Murs :** munis d'un papier peint usagé. Divers noircissements, traces brunâtres et auréoles.

**Plafond :** peint en blanc, usagé avec des noircissements épars.

- Une suspension lumineuse.
  - Un radiateur.
  - Une fenêtre, menuiseries bois avec volet extérieur.
- Différentes traces d'humidité sont visibles sur les menuiseries.

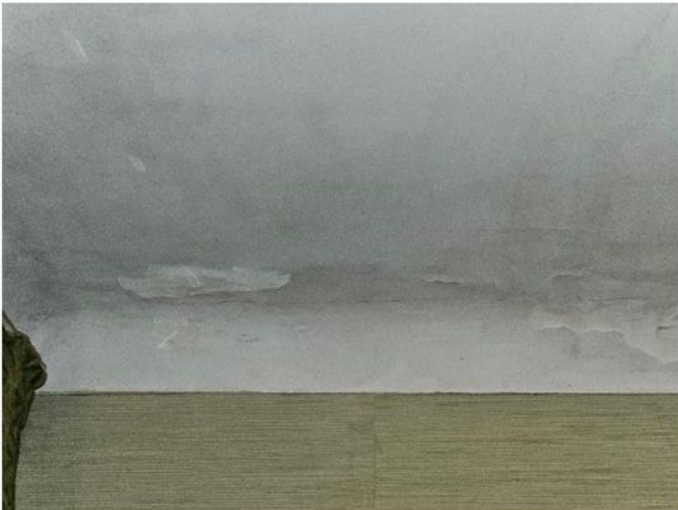
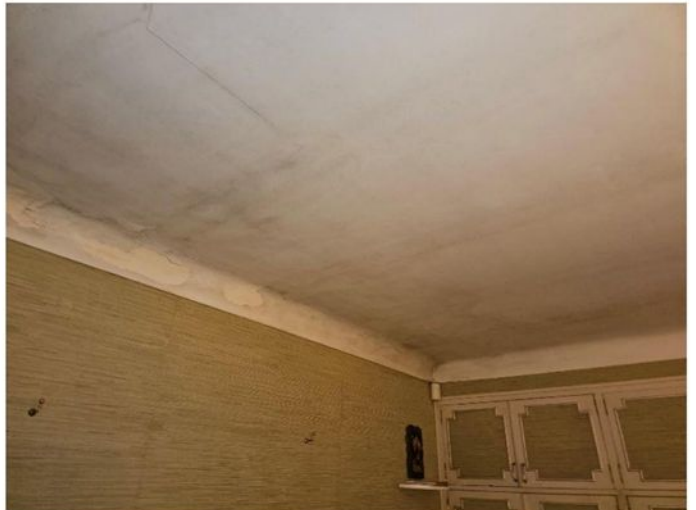
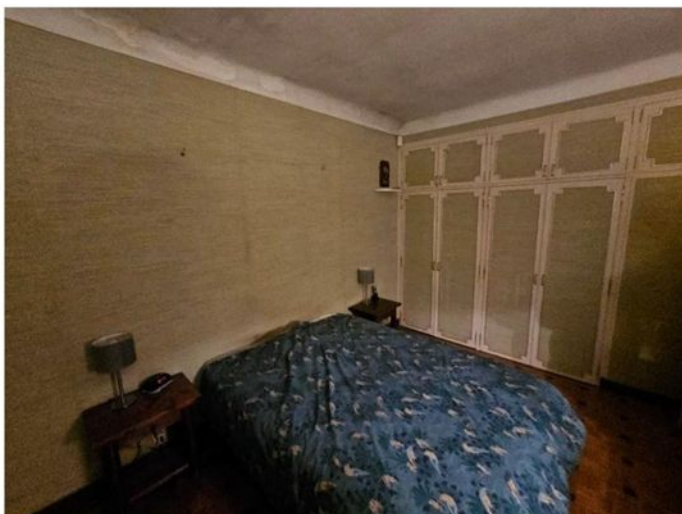
## CHAMBRE SUR COUR :

**Sol :** parquet usagé avec différentes éraflures et traces noirâtres uniformément réparties, avec des noircissements épars, des décollements, des traces de moisissures.

**Plafond :** peint de couleur claire, très usagé, avec des noircissements uniformément répartis, des traces de moisissures.

- Un radiateur.
- Une fenêtre en bois vétuste.
- Un rangement à quatre vantaux bas, six vantaux hauts.

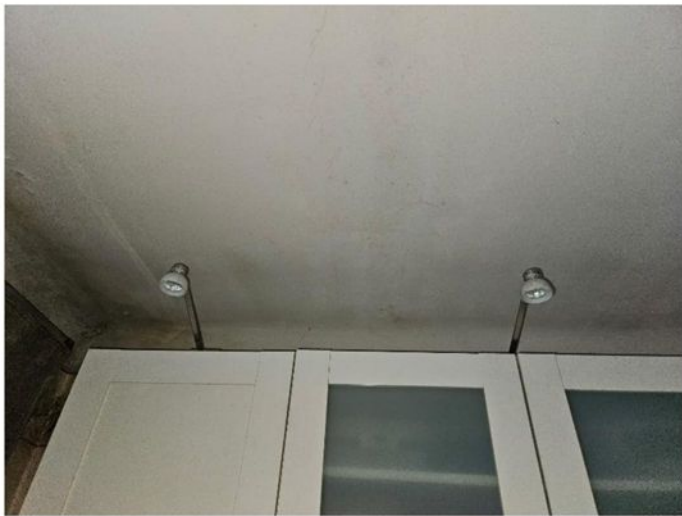
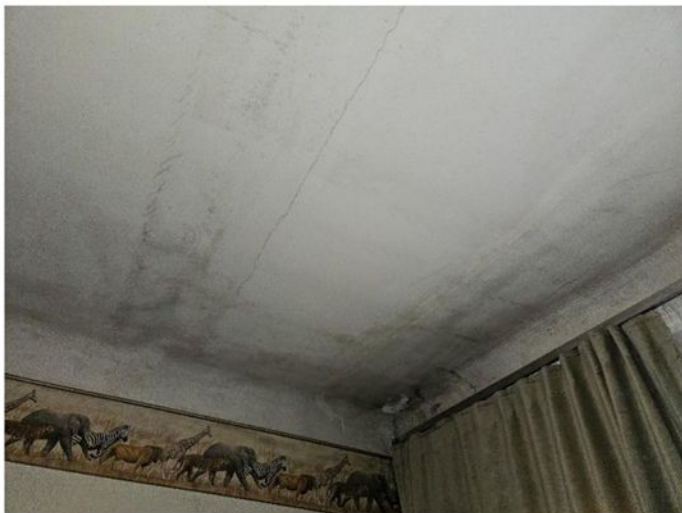
## CHAMBRE SUR RUE :

L'accès s'effectue par une porte présentant quelques décollements de revêtement.

**Murs :** revêtus d'un papier peint en état d'usage, avec quelques noircissements épars.

**Plafond :** peint en blanc, très usagé avec des noircissements et traces de moisissures uniformément répartis, des décollements de peinture également.

- Fenêtres avec des volets, menuiserie vétuste.

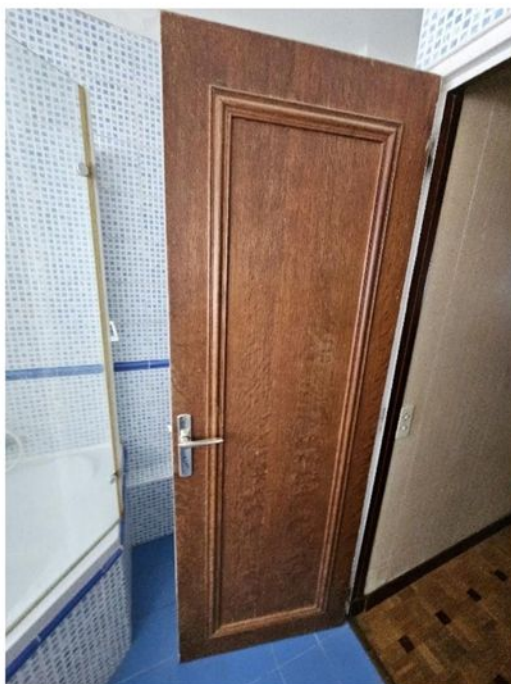
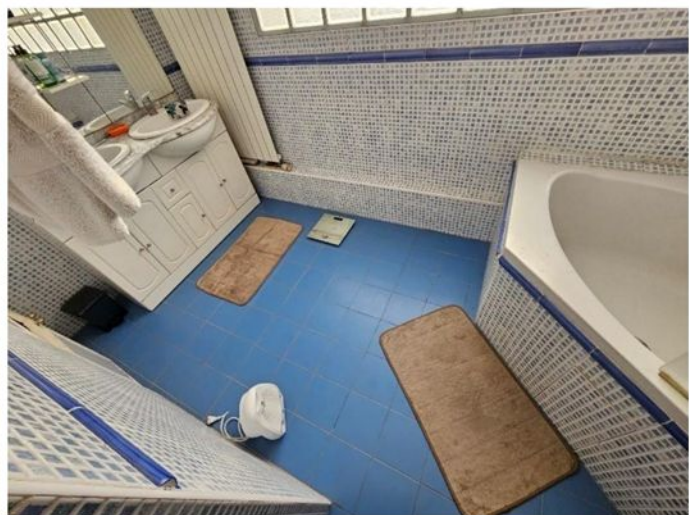
### **SALLE DE BAINS :**

**Sol :** carrelage vétuste.

**Murs :** carrelage usagé. Des pavés de verre usagés, des traces de corrosion.

- Baignoire usagée, pare-douche, douchette, robinetterie usagée,
- Un meuble à deux vasques, l'ensemble usagé.
- Un WC à deux abattants, usagé.
- Un radiateur.

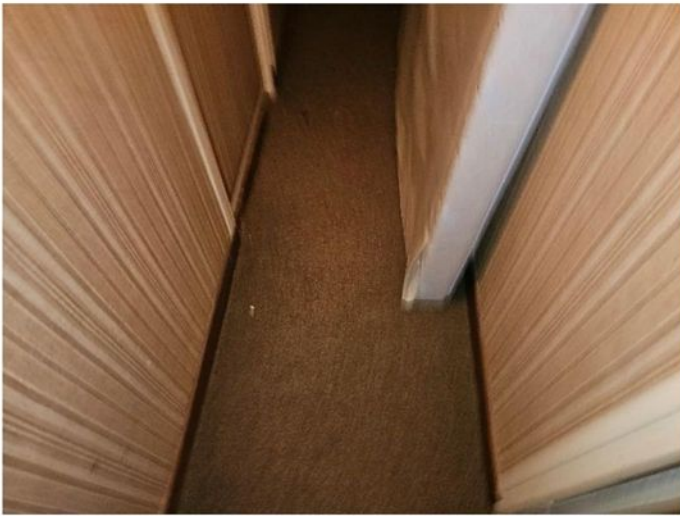
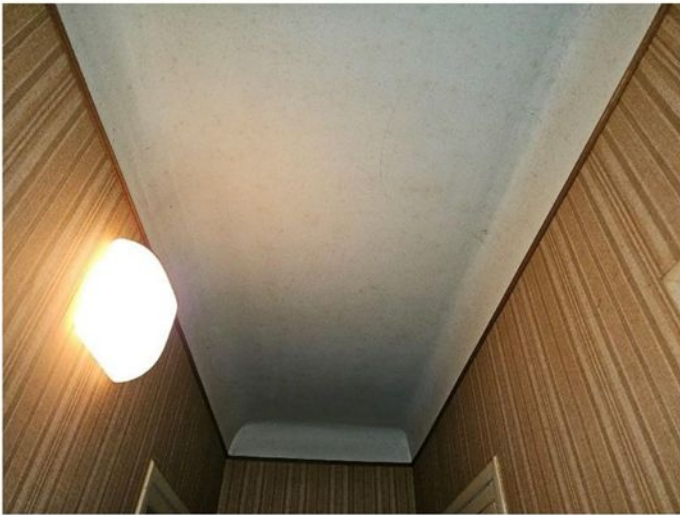
**ENTRÉE / CIRCULATION :**

**Plafond :** peinture vétuste, avec différentes traces brunâtres uniformément réparties.

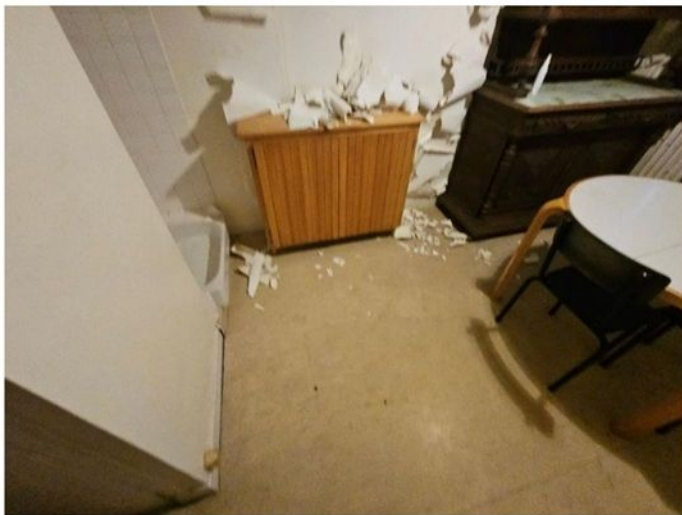
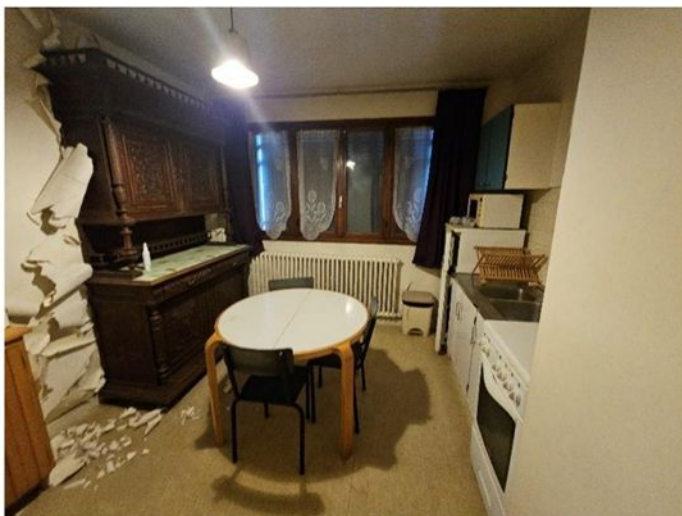
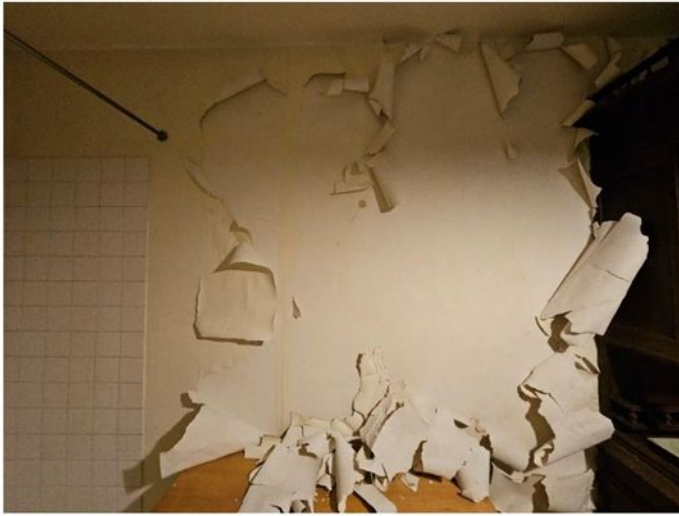
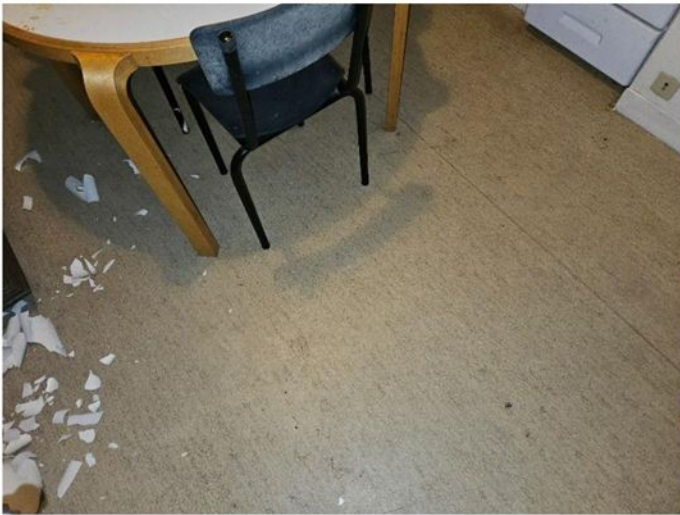
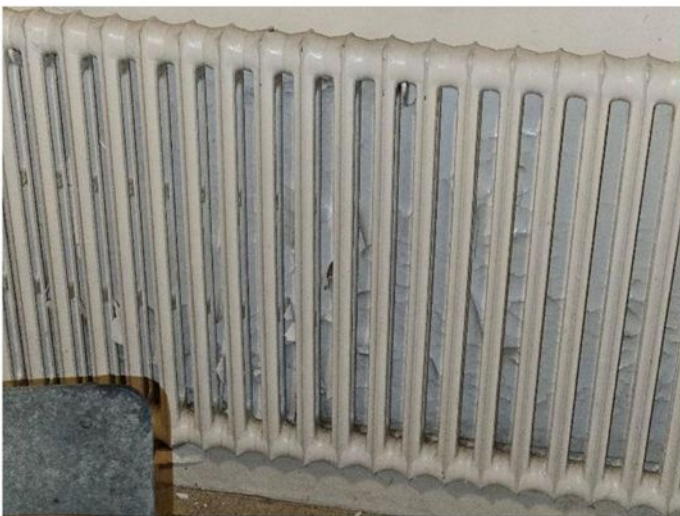
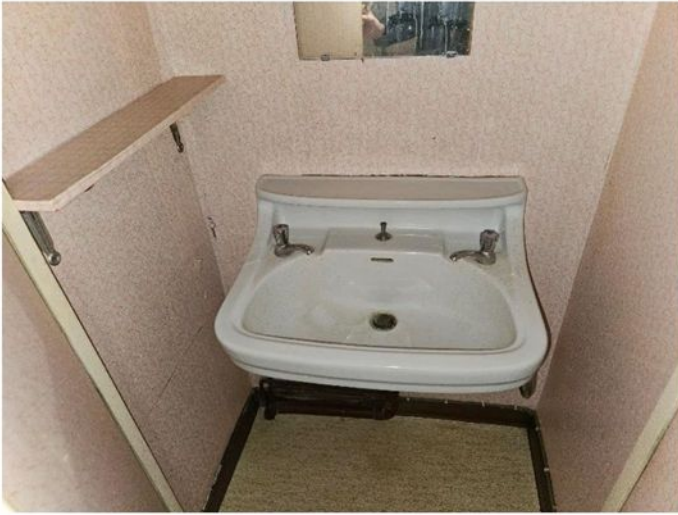
## **CUISINE :**

**Murs :** peints de couleur claire, une zone en bon état d'usage, une zone hors d'usage avec une peinture décollée laissant apercevoir la surface brute.

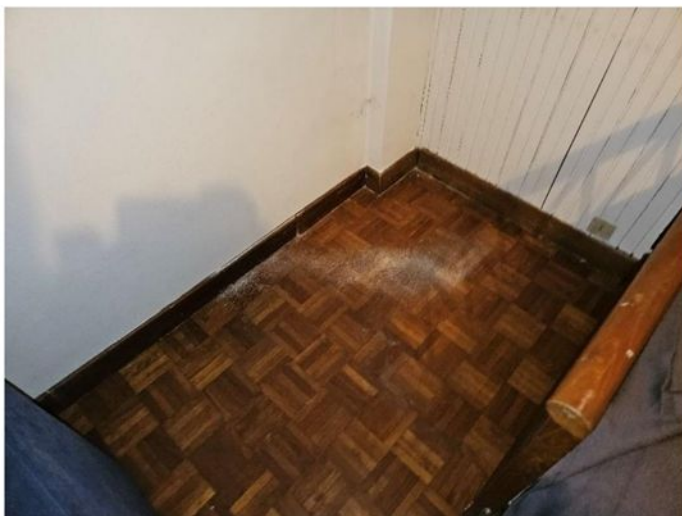
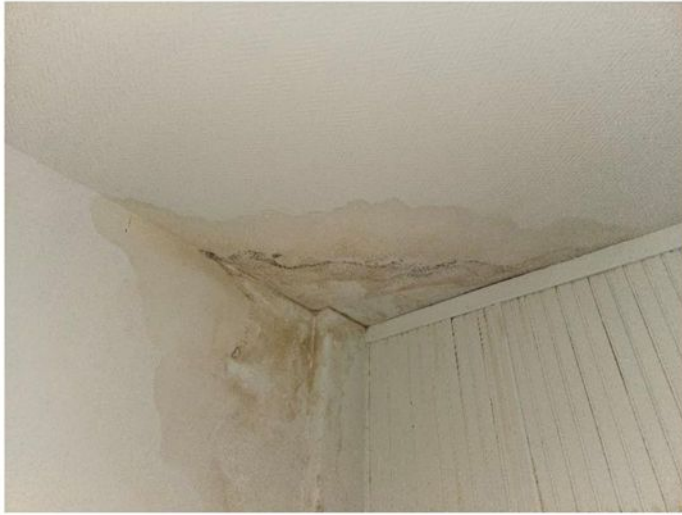
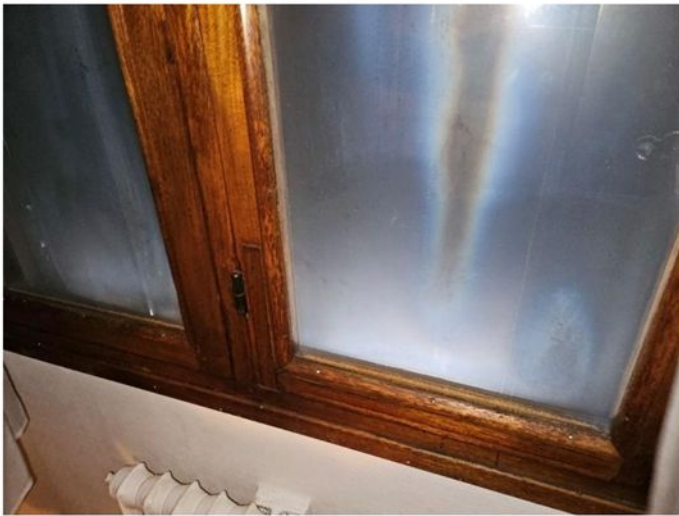
### **PIECE SUR JARDIN :**

**Murs :** en partie munis de lambris, en partie entoilés et peints de couleur claire, usagés.  
En retour sur la gauche, des traces d'humidité, auréoles brunâtres, sont visibles.

**Plafond :** entoilé et peint de couleur claire, en état d'usage, une zone en retour sur la gauche présentant une large auréole d'humidité.

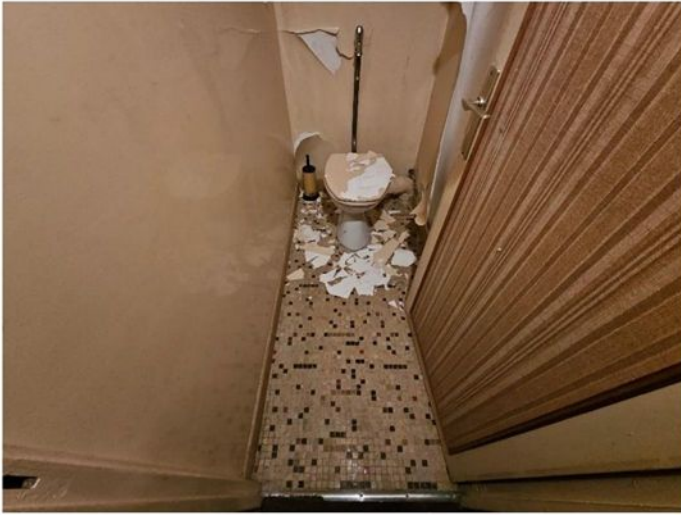
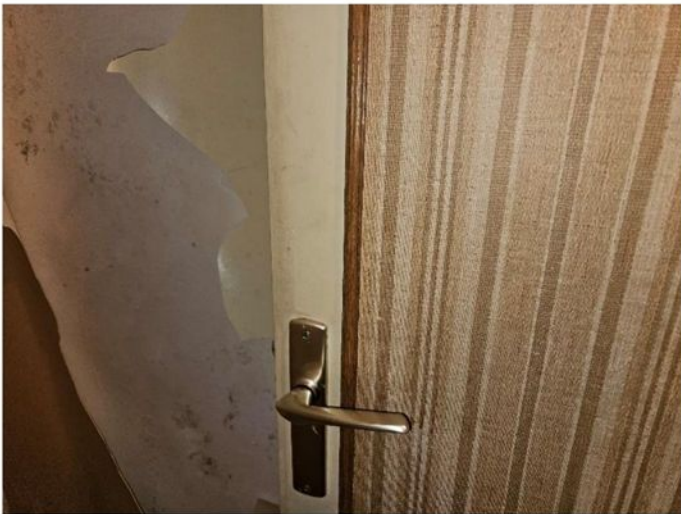
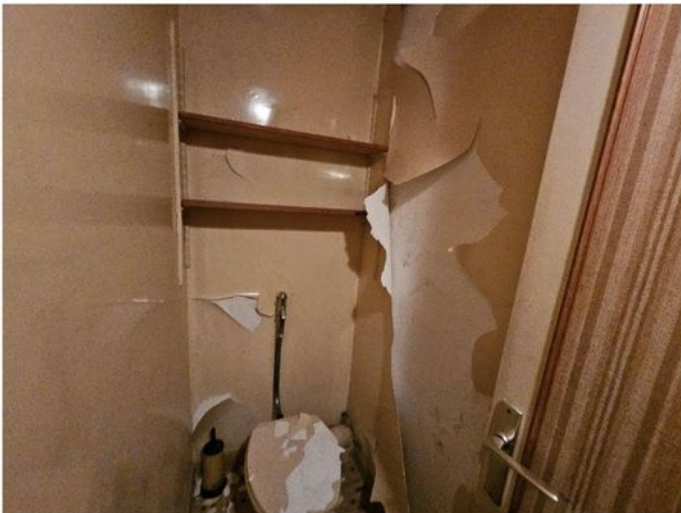
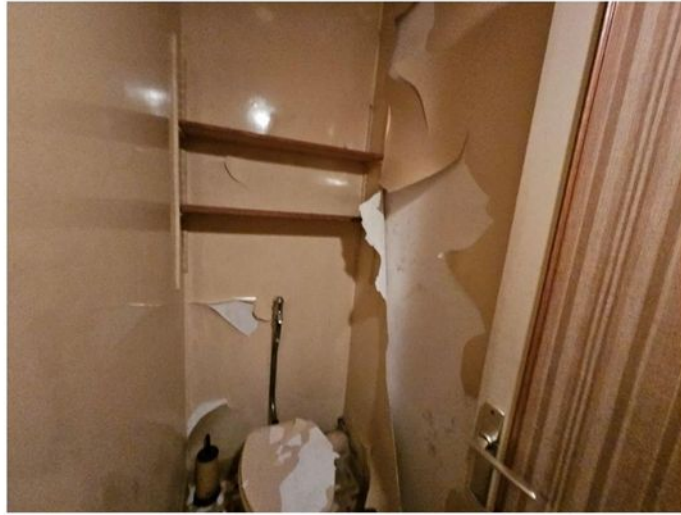
### **SANITAIRES AU FOND À DROITE :**

**Murs :** revêtus d'une peinture vétuste en partie décollée, laissant apercevoir la surface brute.

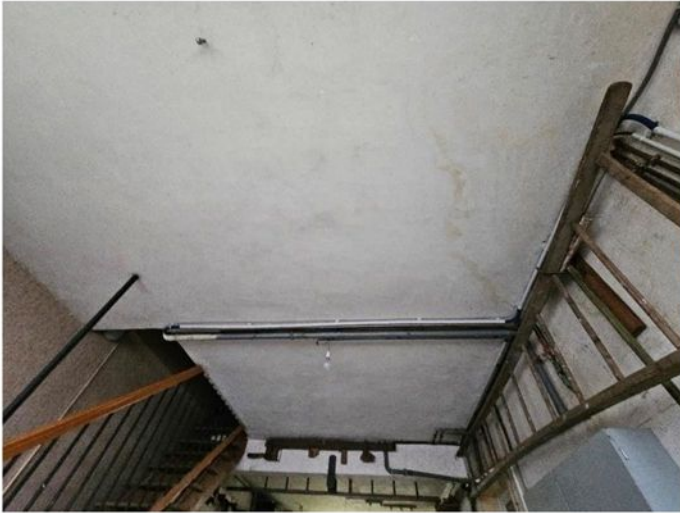
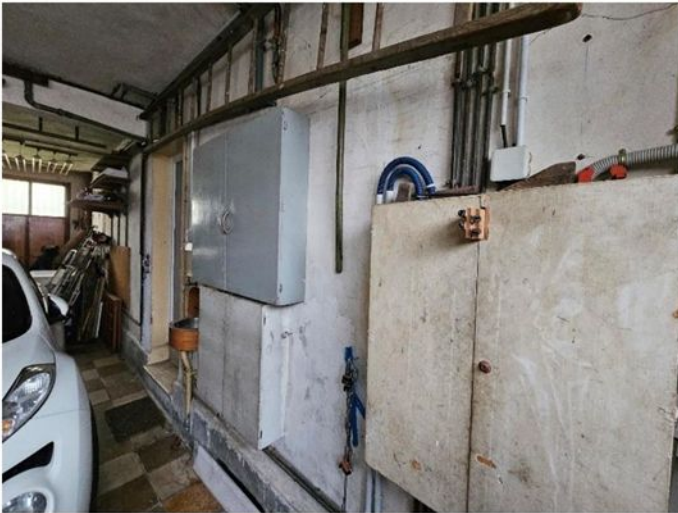
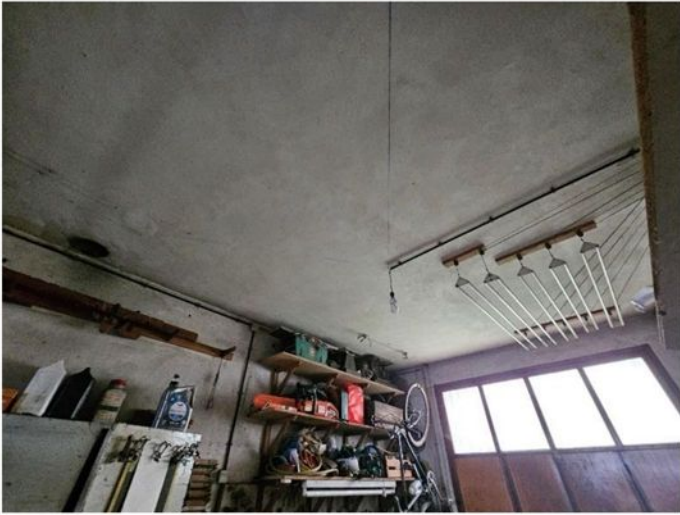
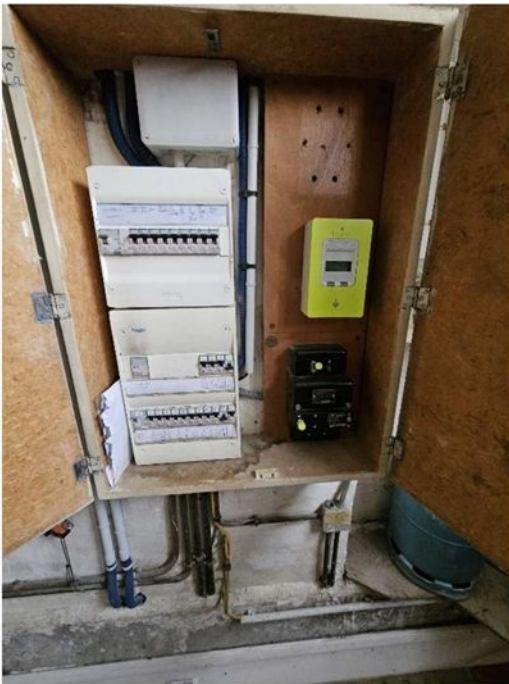
## GARAGE :

**Plafond :** brut, avec des auréoles et traces brunâtres.

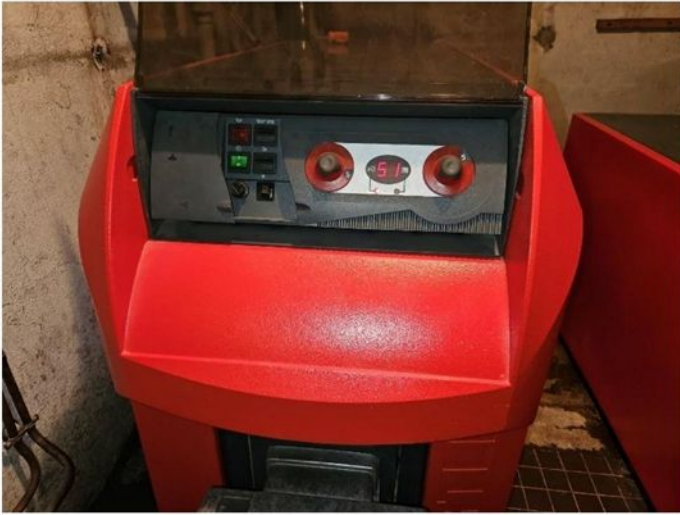
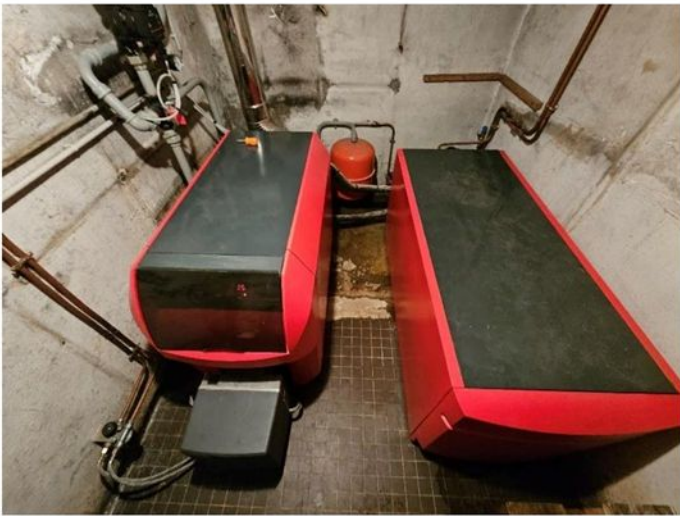
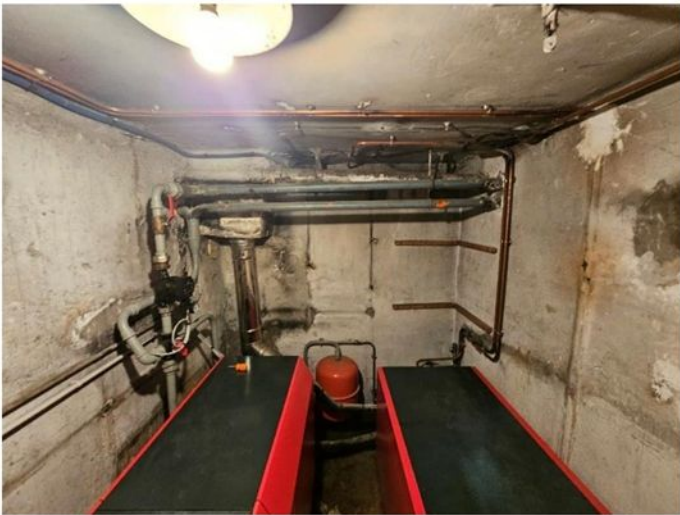
### **CHAUFFERIE :**

Un large amas d'eau au fond à gauche, une flaque également à proximité d'une pompe de relevage.

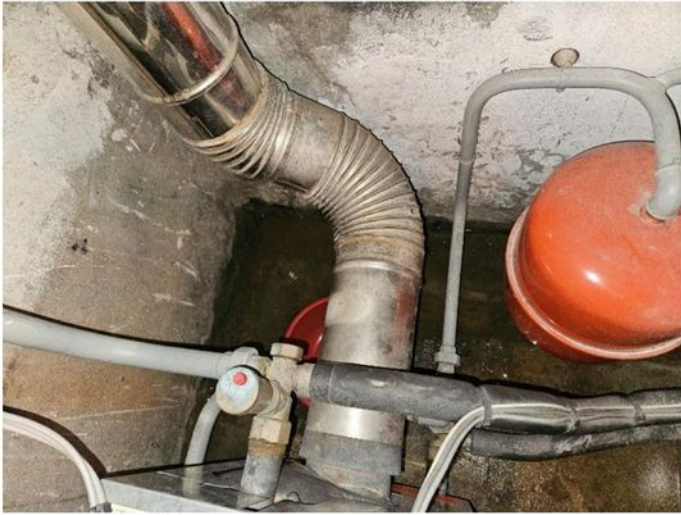
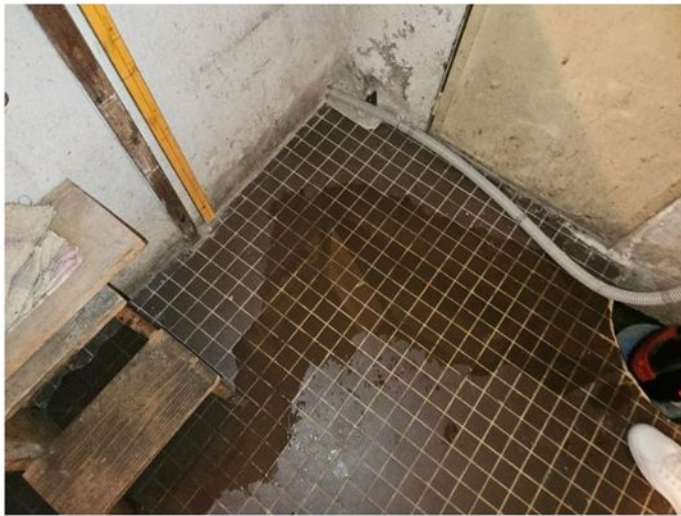
- Un point lumineux.
- Une chaudière.
- Une zone attenante contenant une cuve de fioul, vétuste.

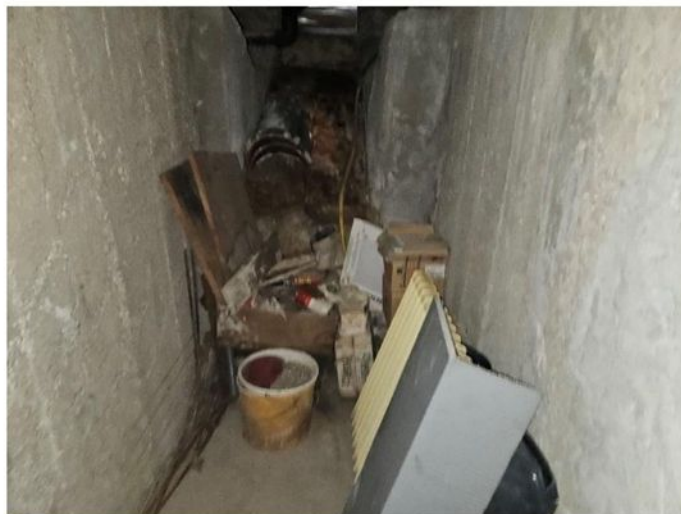
## CAVE À CHARBON :

Etat brut.
