## PROCES VERBAL DE CONSTAT

Que n'ayant pas déféré audit commandement, elle me requiert aux fins de dressé un descriptif du bien objet des saisies, savoir à Saint Cloud, 135 rue des Tenderolles, cadastré section AO 694, lieudit 58 rue Sevin Vincent pour une contenance de 7ares.

Un terrain sur lequel existe une construction comprenant un salon, une salle de bain, au premier étage deux chambres en rez de Jardin, une dépendance, un jardin arboré, figurant sous le terme lot B.

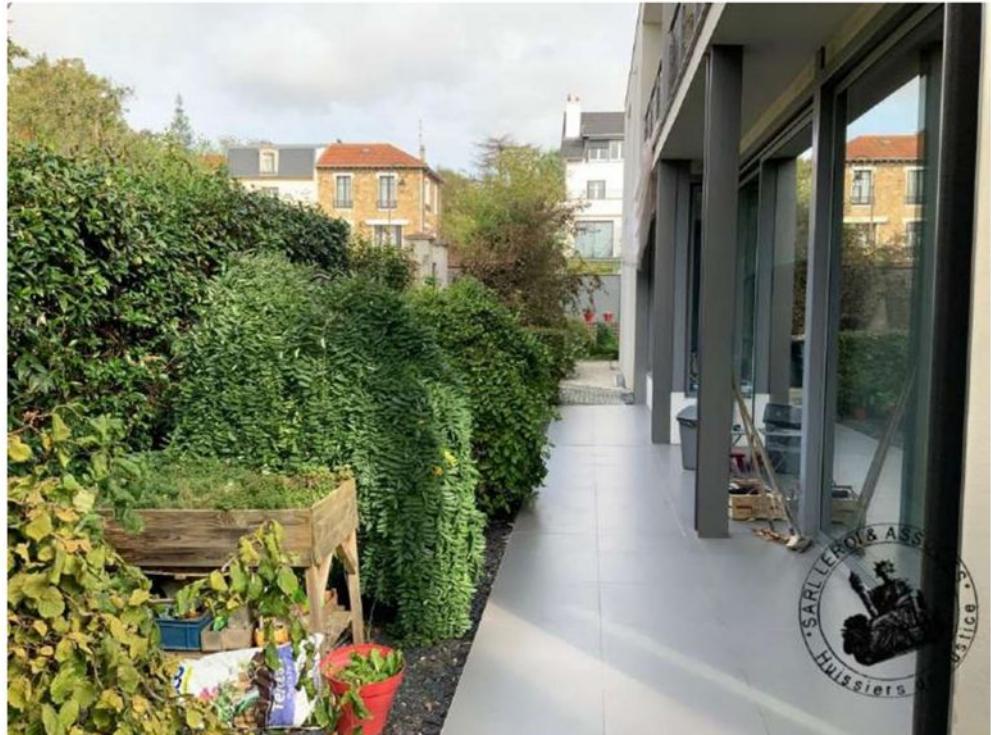
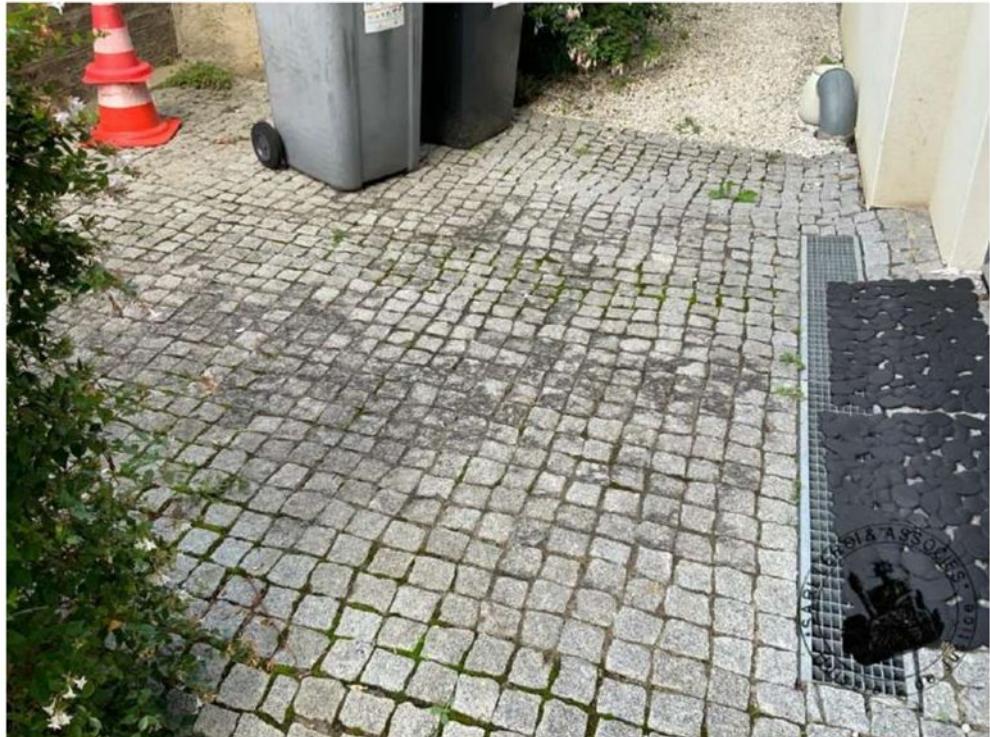
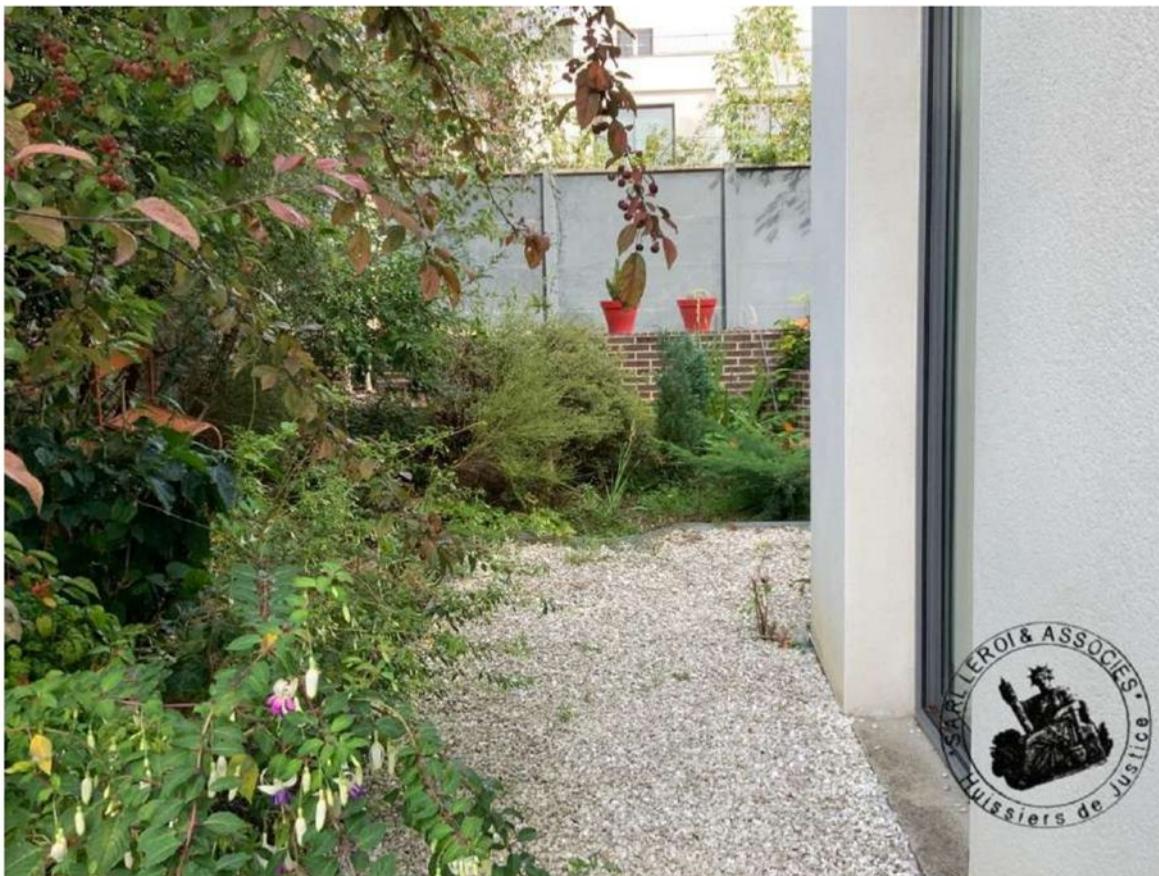
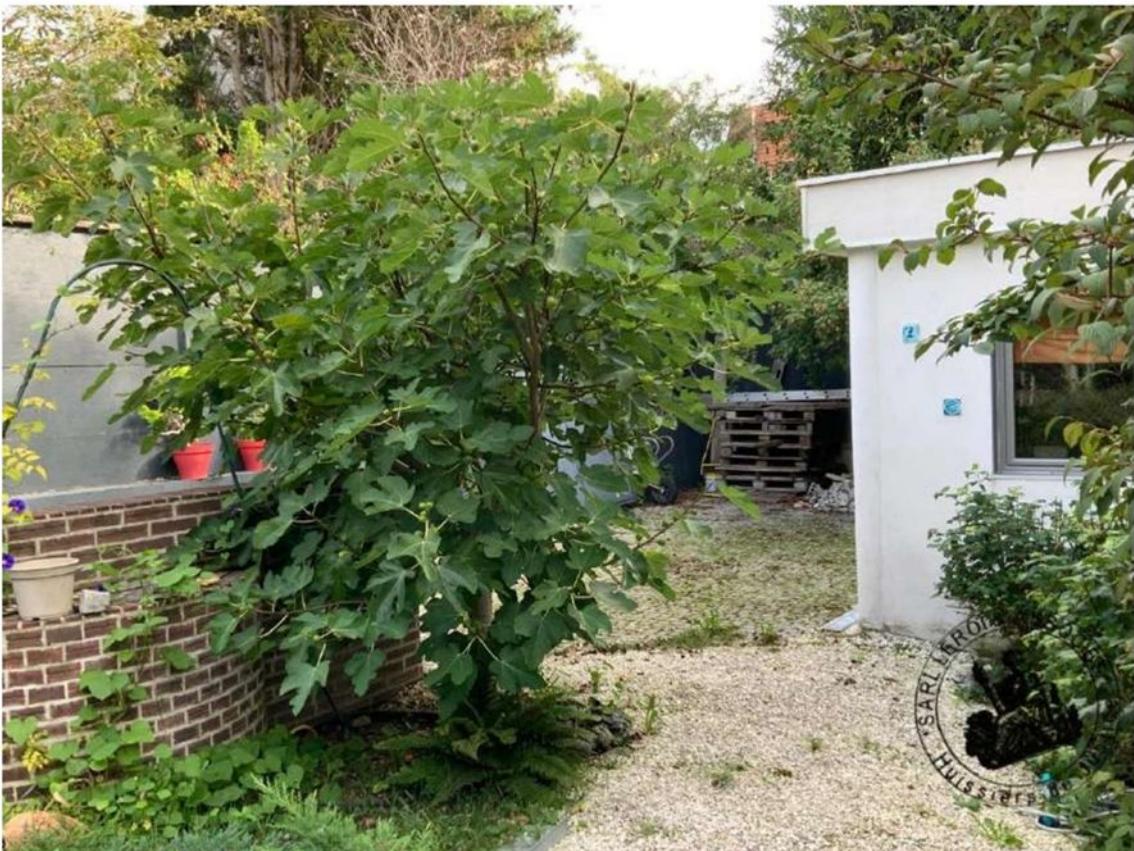
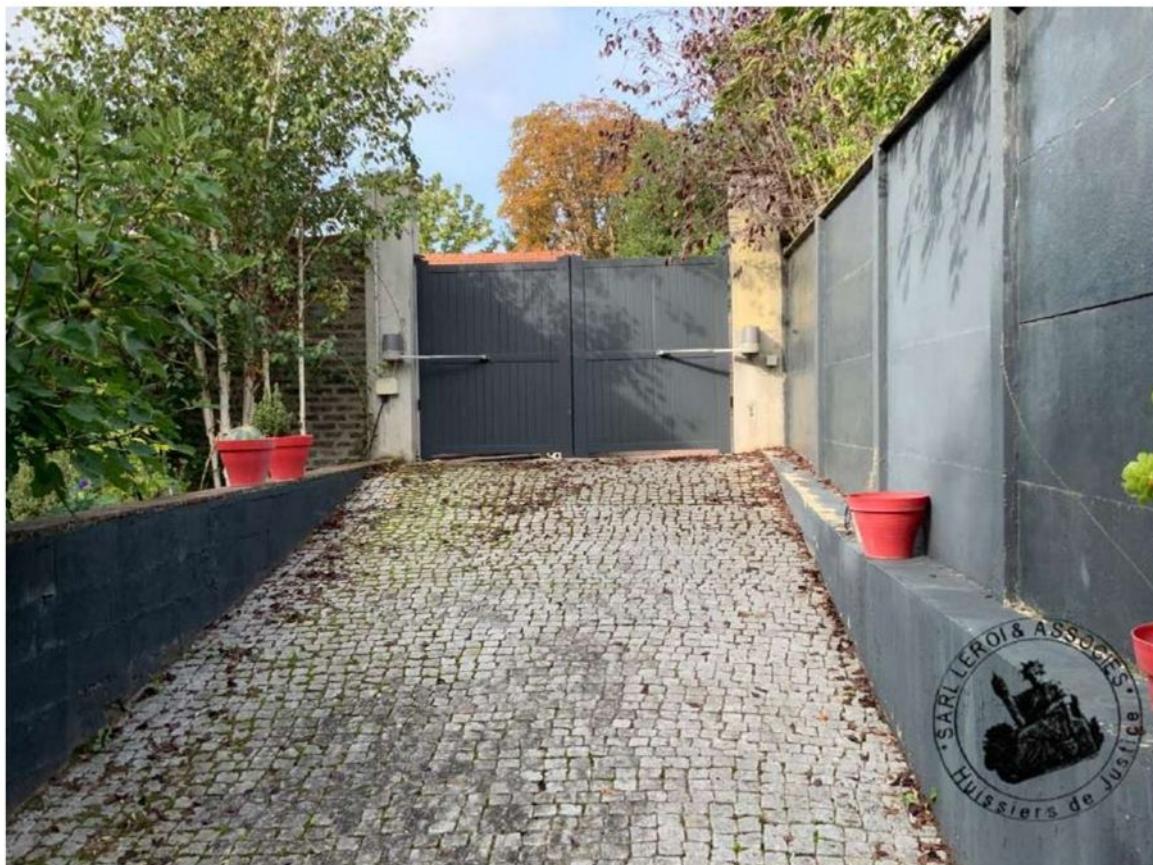
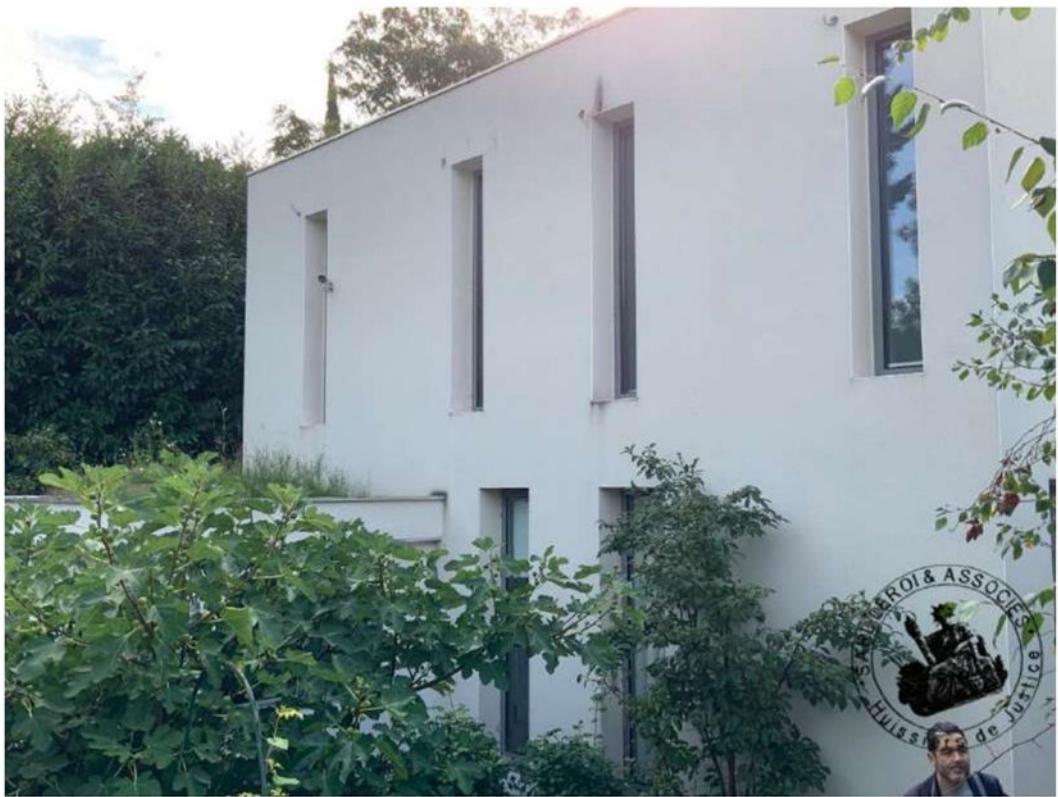
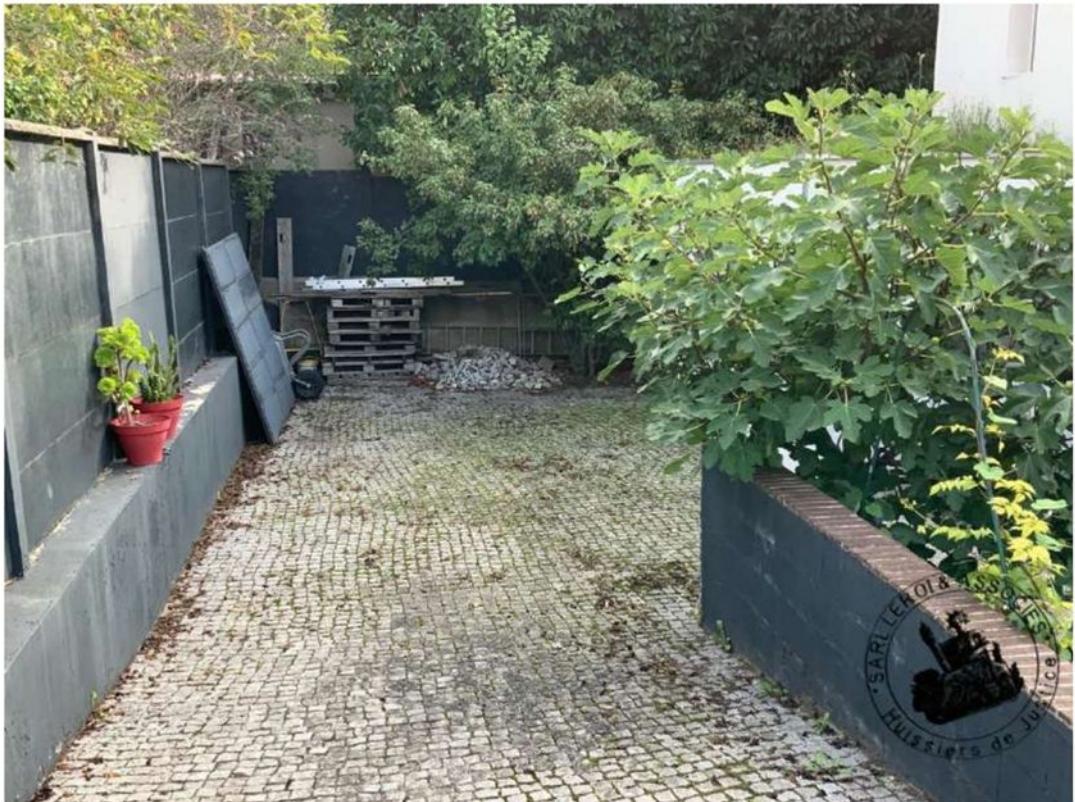
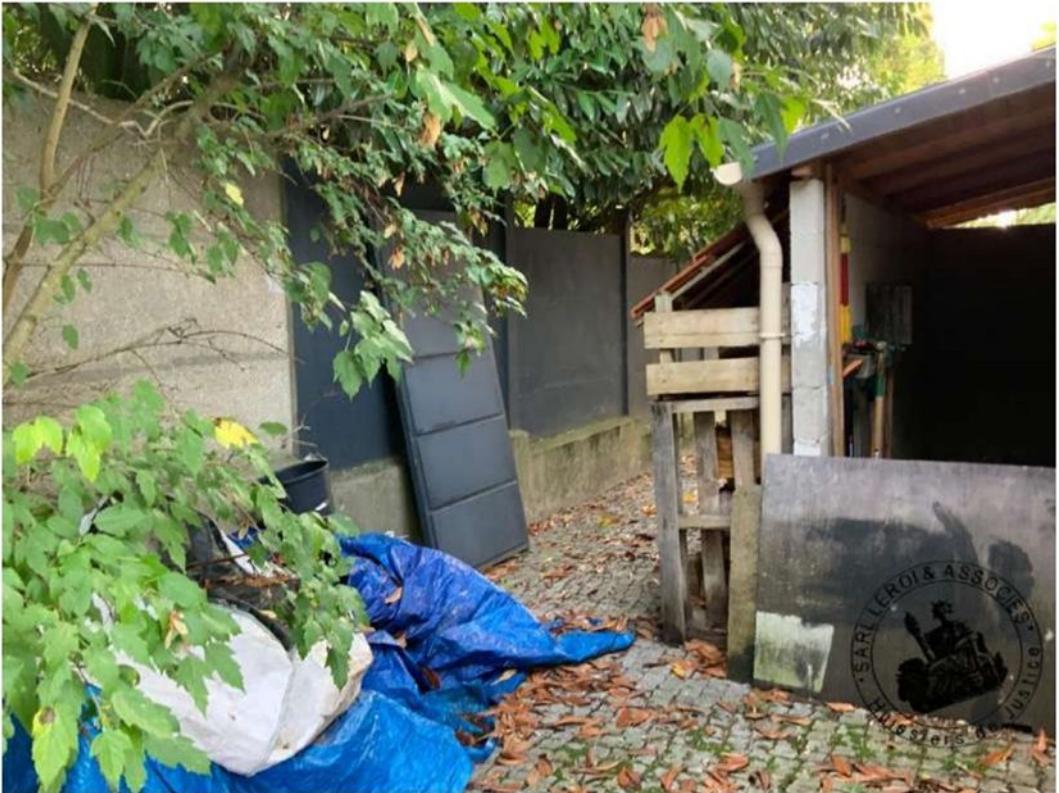
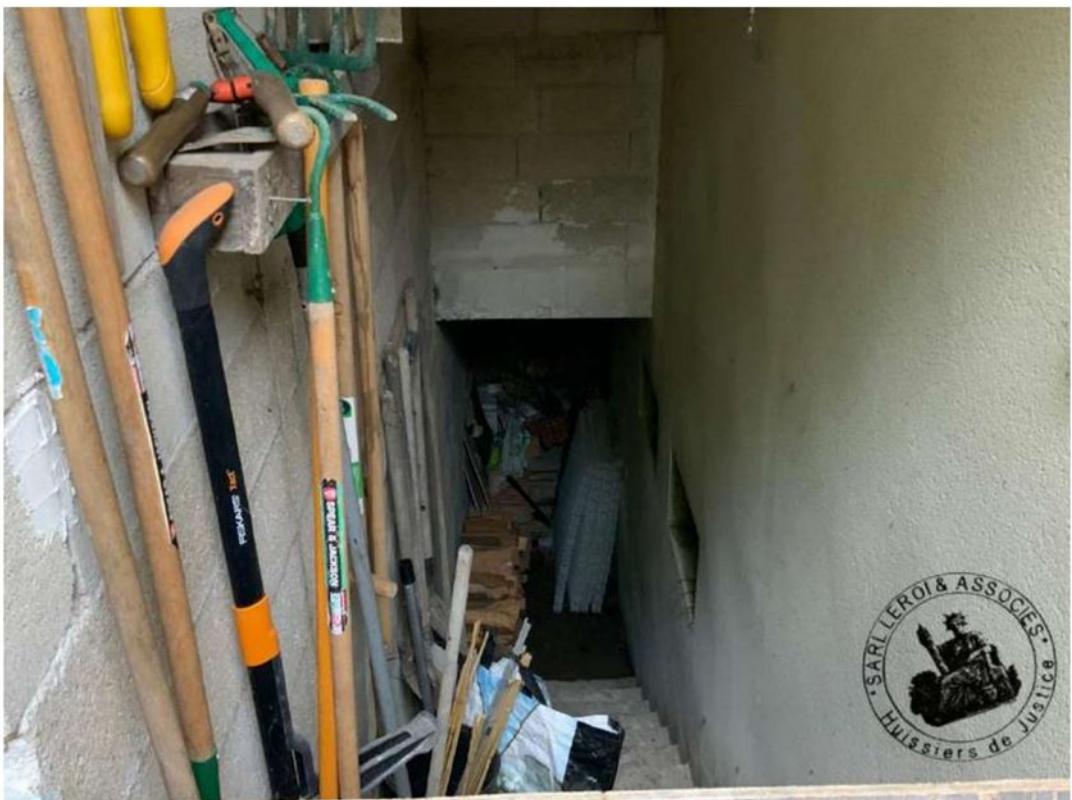
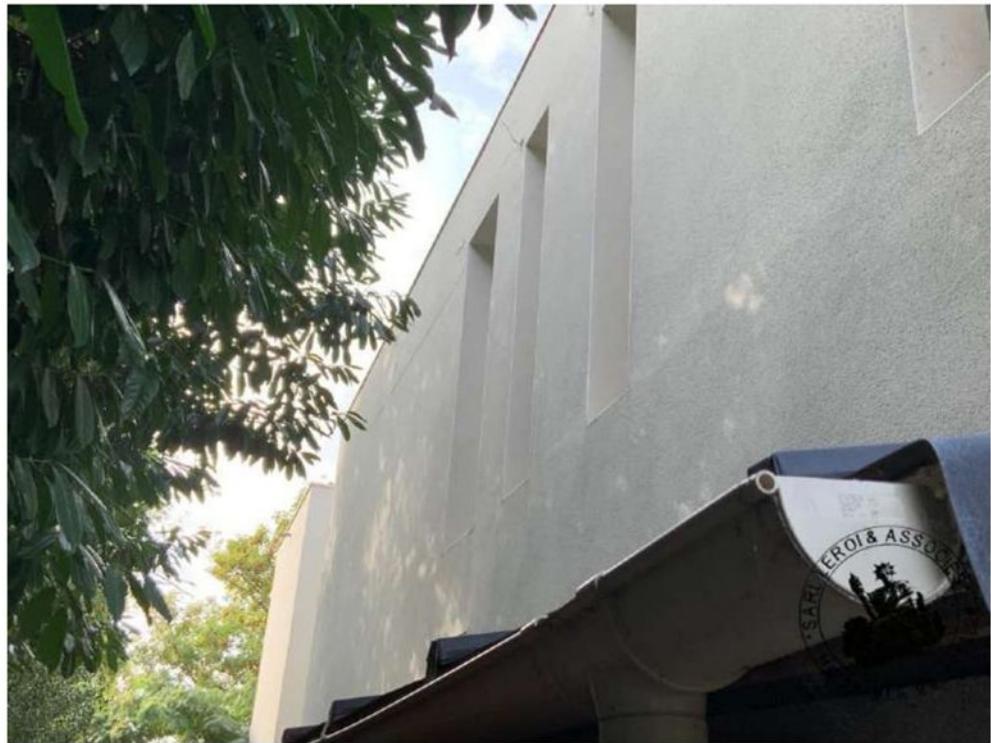
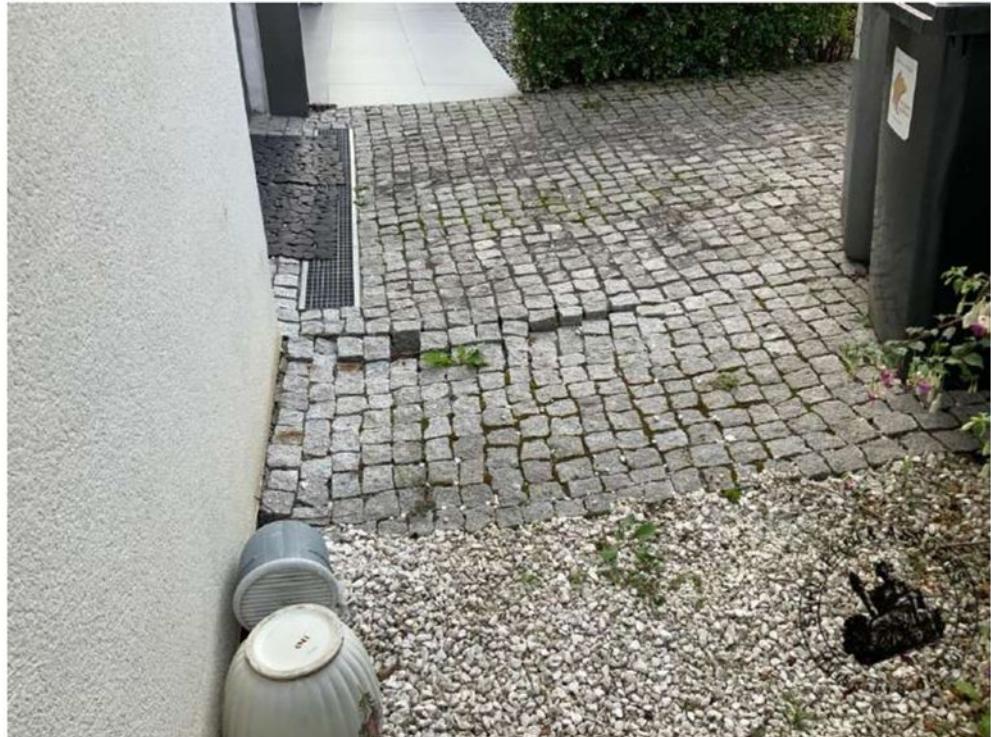
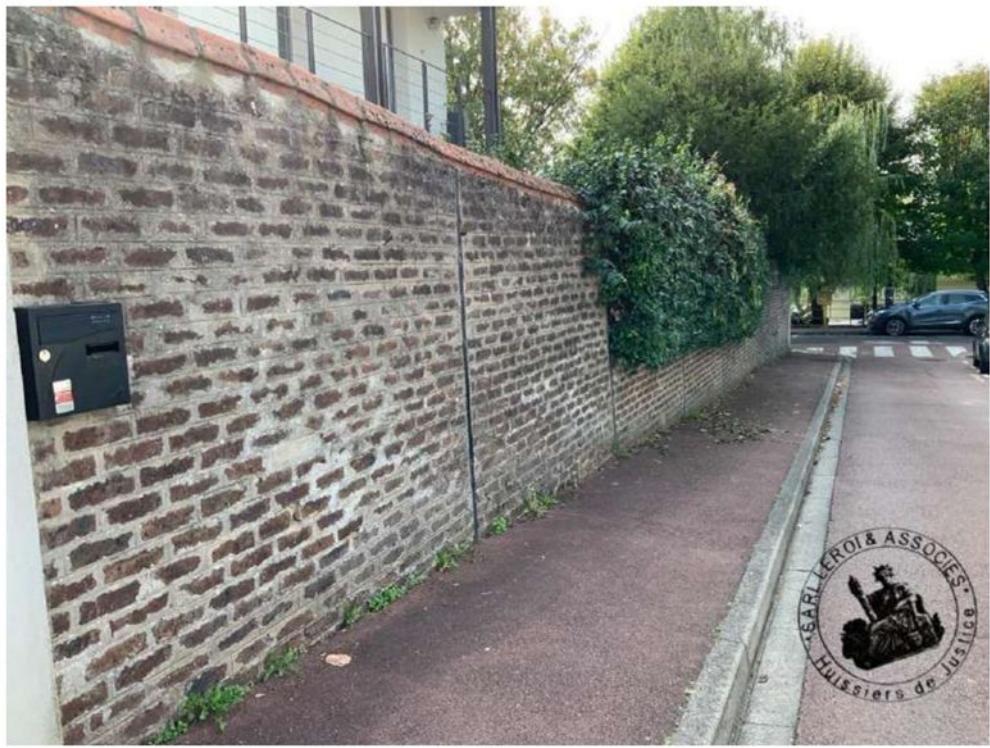
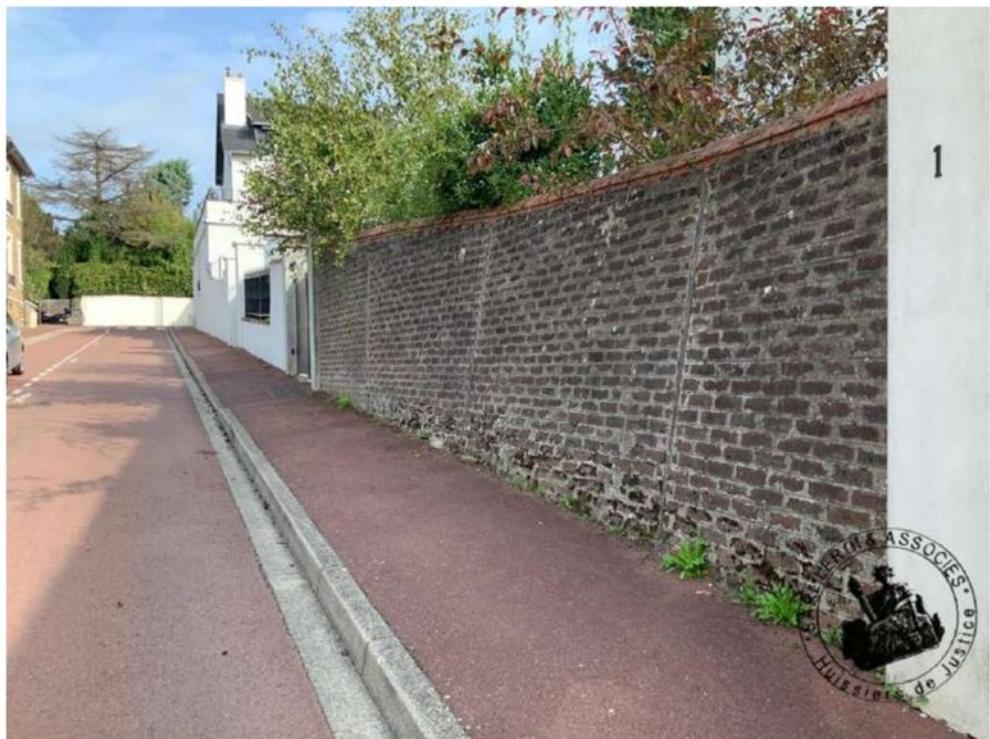
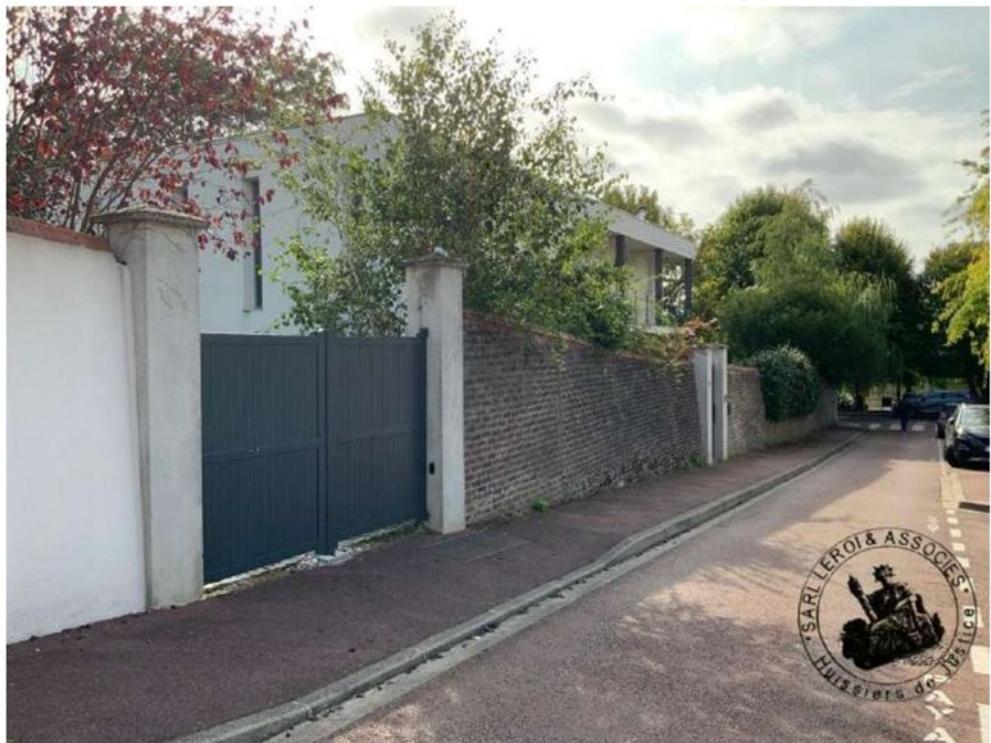
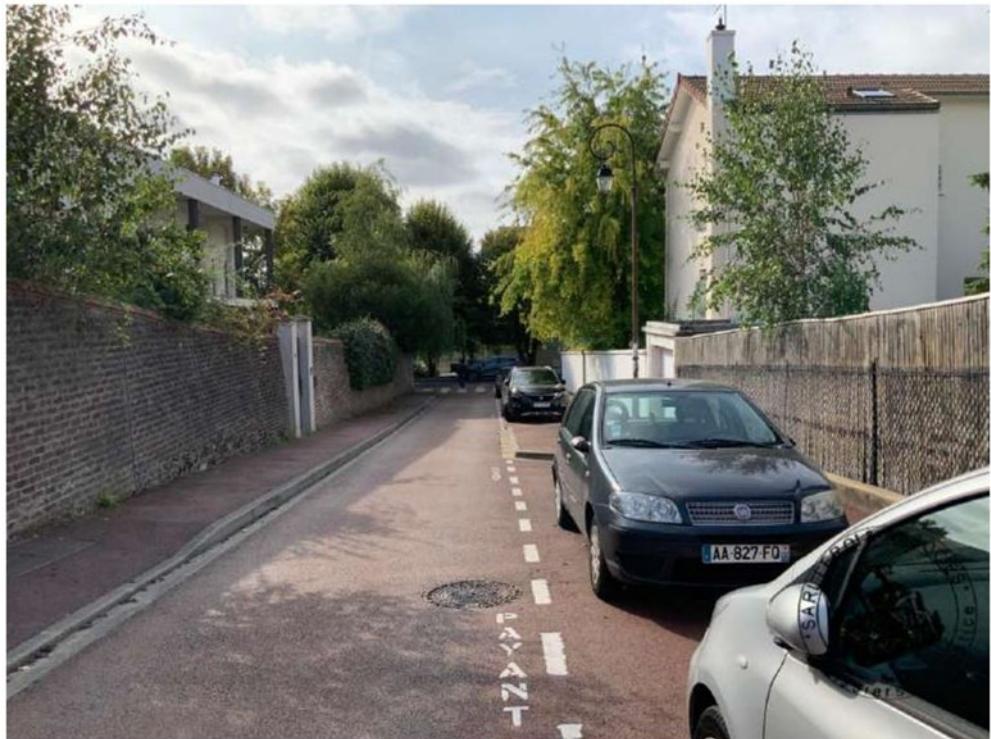
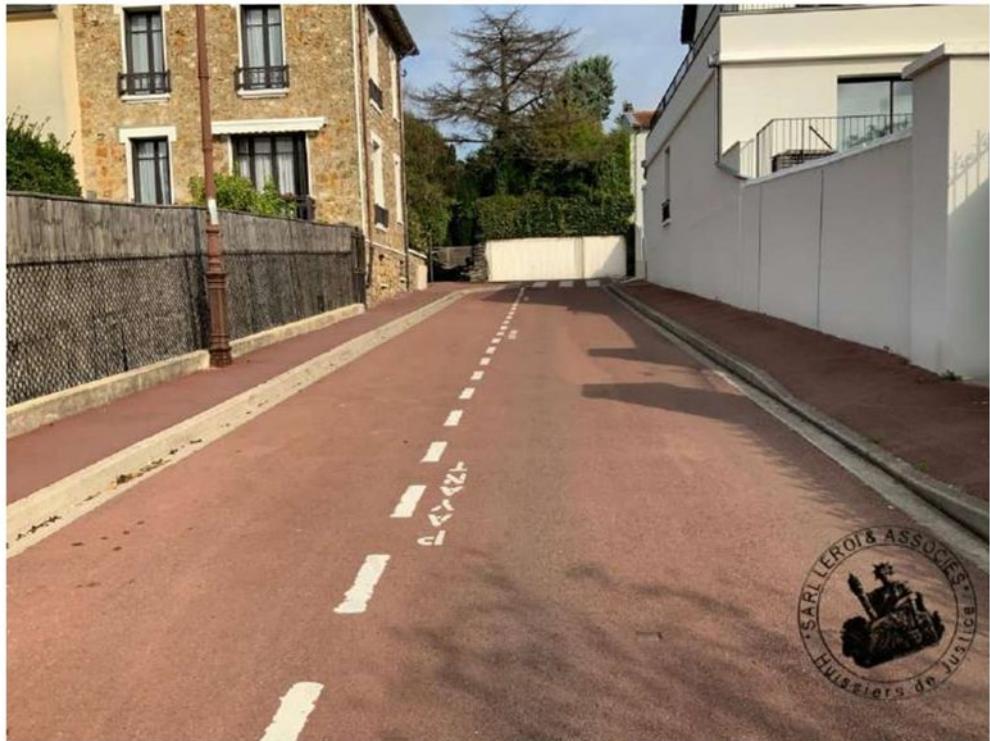
Je note un affaissement du sol à cet endroit.

Le mur de clôture de la maison est penché. Je note de nombreuses fissurations en façade.

La maison présente de nombreuses fissurations en façade mais pas à l'intérieur.
