PROCÈS-VERBAL DE CONSTAT

Affaire : SDC 17-25 BOULEVARD LENINE
Date : 19/03/2025

Le lot numéro 112307 se situe bâtiment B au 2^{ème} étage, portant le numéro B2-1.

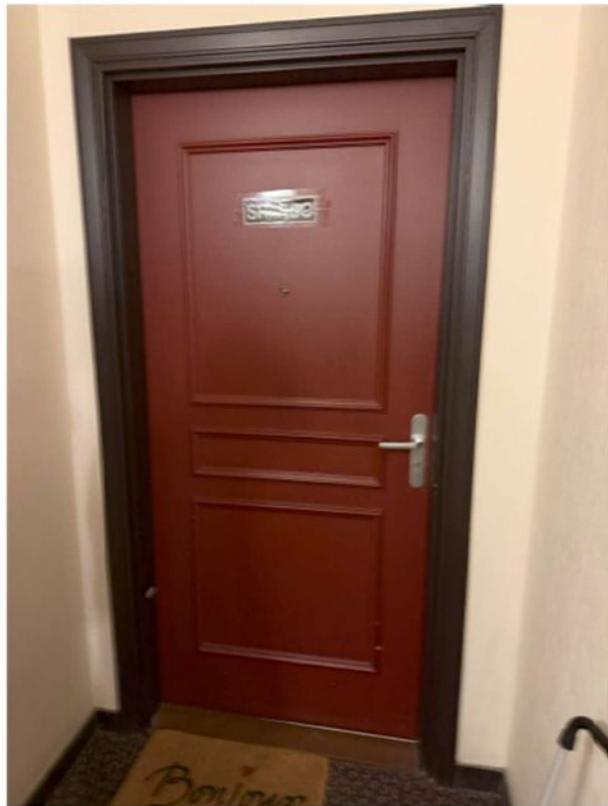
❖ PORTE D'ENTREE DE L'APPARTEMENT

La porte est recouverte d'une peinture qui est assez usagée côté appartement.

Elle est équipée d'une paire de béquilles, avec plaques de propreté en aluminium à l'état d'usage.

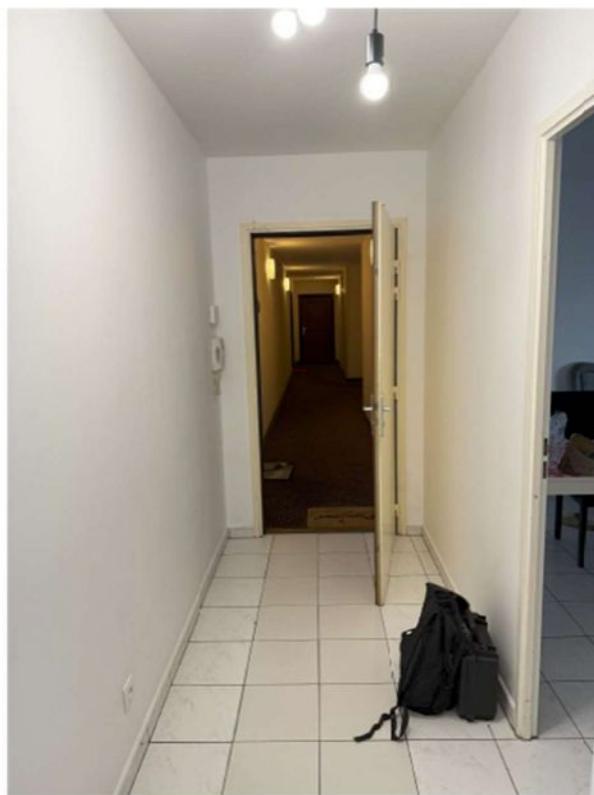
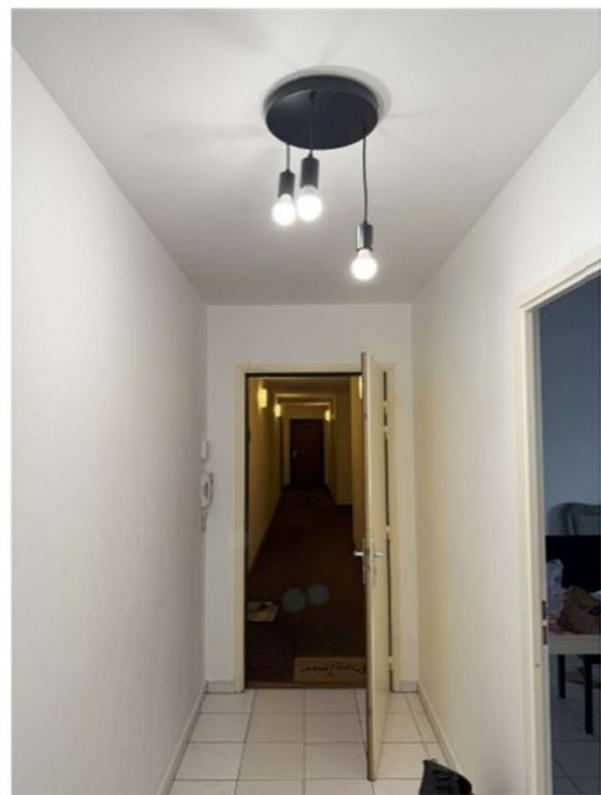
❖ **ENTREE :**

Au sol, il existe un carrelage de type grès cérame à l'état d'usage.

Les plinthes carrelées sont également à l'état d'usage.

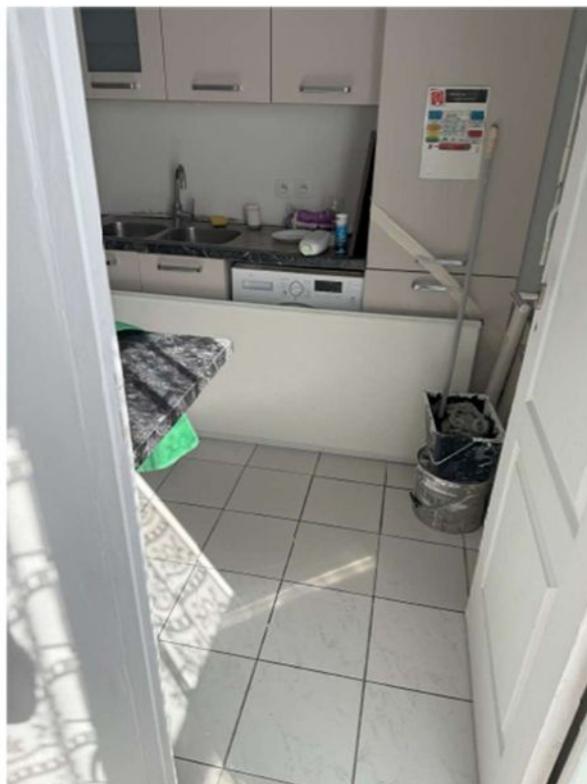
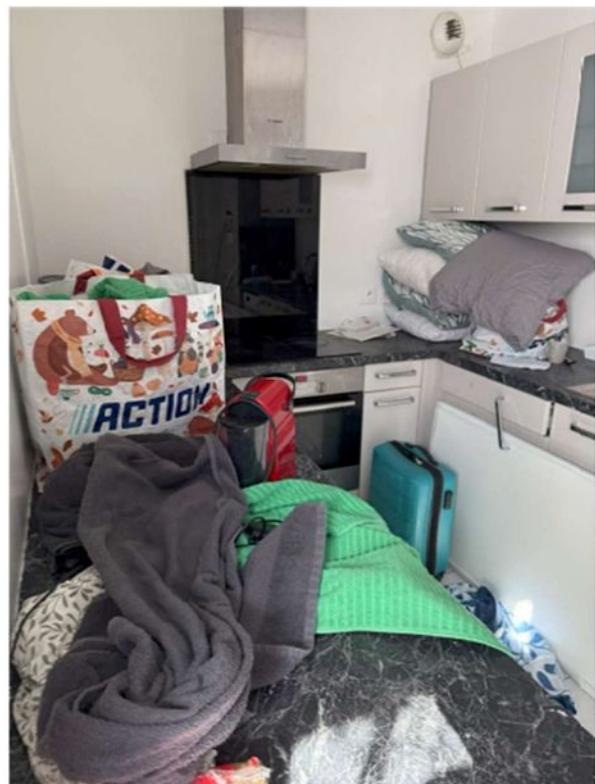
- Une réservation pour machine à laver.
- Une série d'éléments de cuisine.
- Deux tiroirs dont plusieurs poignées sont cassées.
- Un four électrique BOSCH qui est sale et encrassé.

- Une autre machine à laver.
- D'autres éléments de cuisine.
- Des éléments de cuisine en partie haute. L'ensemble est assez vétuste et sale.

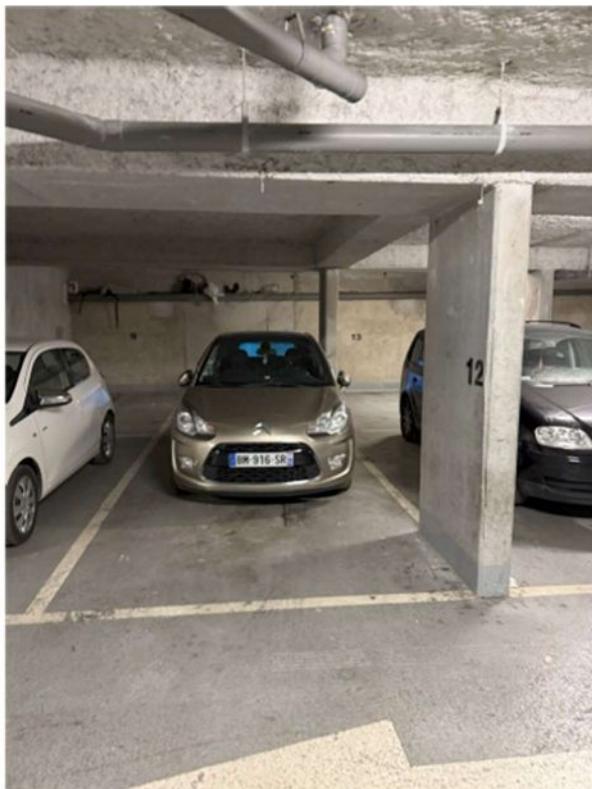
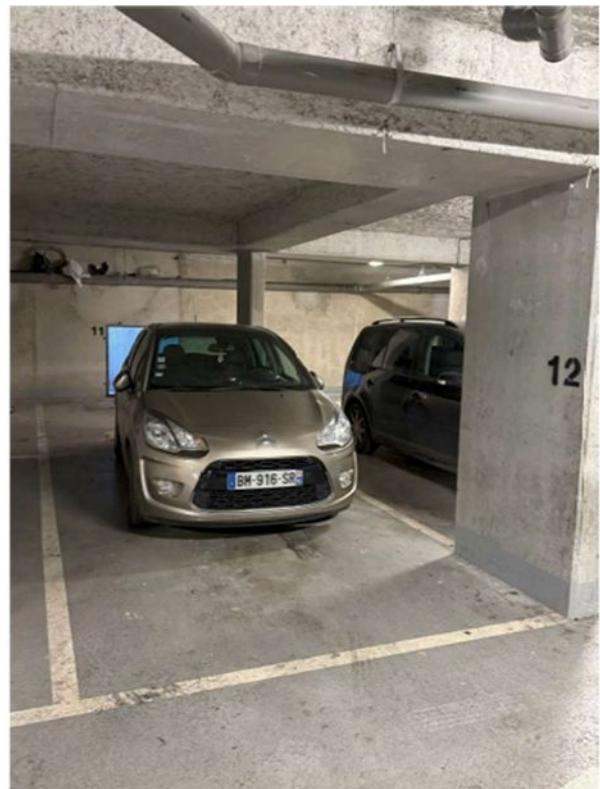
LOT NUMERO 112375 CORRESPONDANT AU PARKING 11 ET 12

Il s'agit d'un parking double en enfilade.

Sur l'une des places, un véhicule est stationné.
