PROCÈS-VERBAL DESCRIPTIF

**L'AN DEUX MILLE VINGT-CINQ ET LE VINGT-QUATRE
SEPTEMBRE**

**Syndicat des Copropriétaires de l'immeuble du 20/22, Avenue
d'Ivry à 75013 Paris**

Dans un immeuble sis à 120/122, Rue Regnault – 20/22, Avenue d'Ivry – 112A, Rue Regnault à 75013 Paris

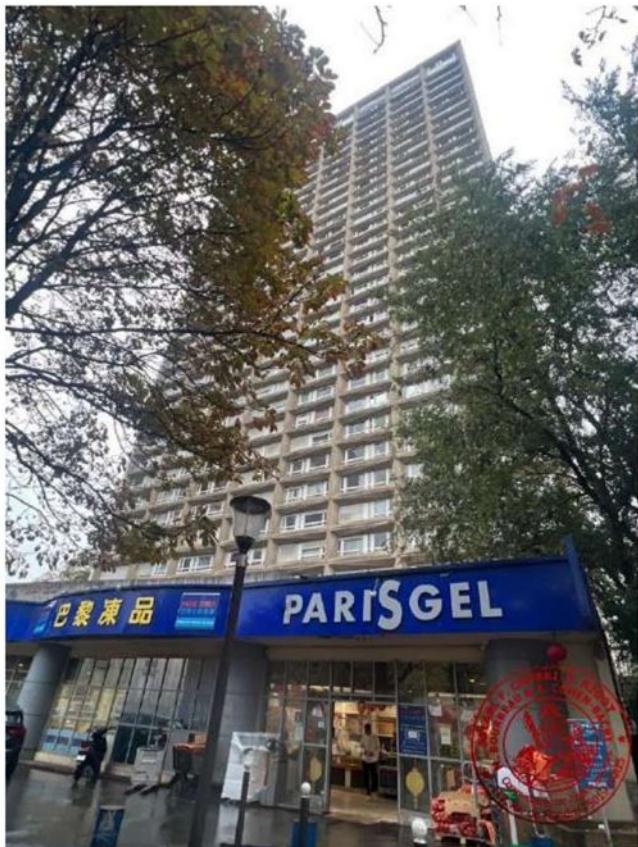
Photographie n°1.

L'accès à l'immeuble s'effectue par une seule porte d'accès deux vantaux coulissants, lesquels coulissent.

Un détecteur de présence.

Le système de contrôle d'accès est fonctionnel.

Un seuil de porte en carrelage légèrement surélevé par rapport à la dalle.

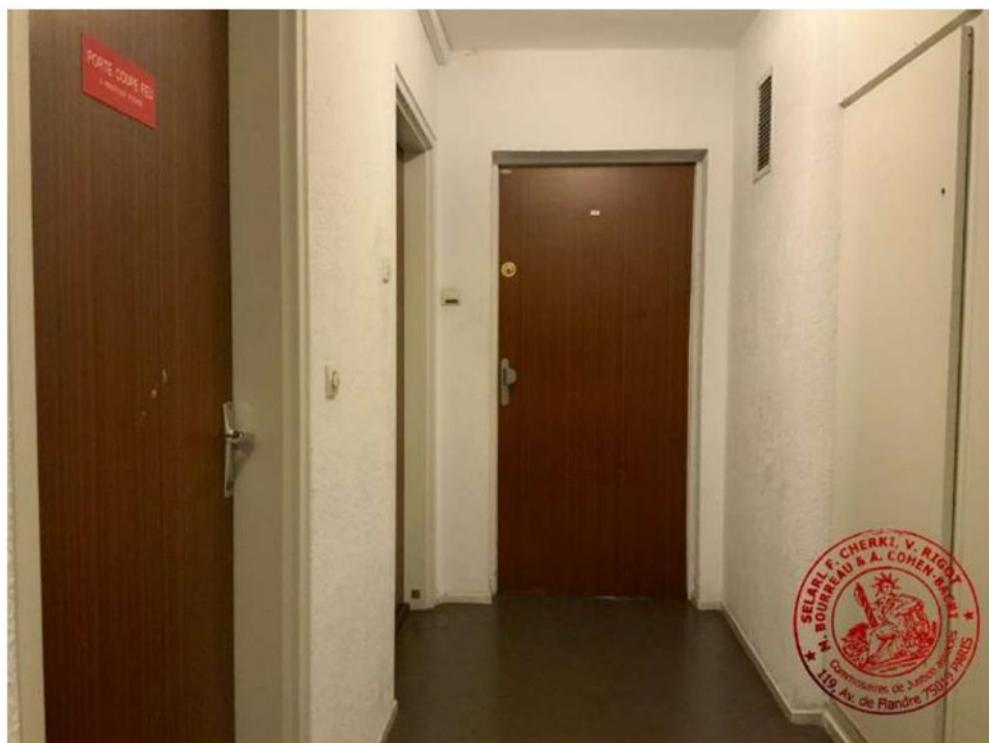
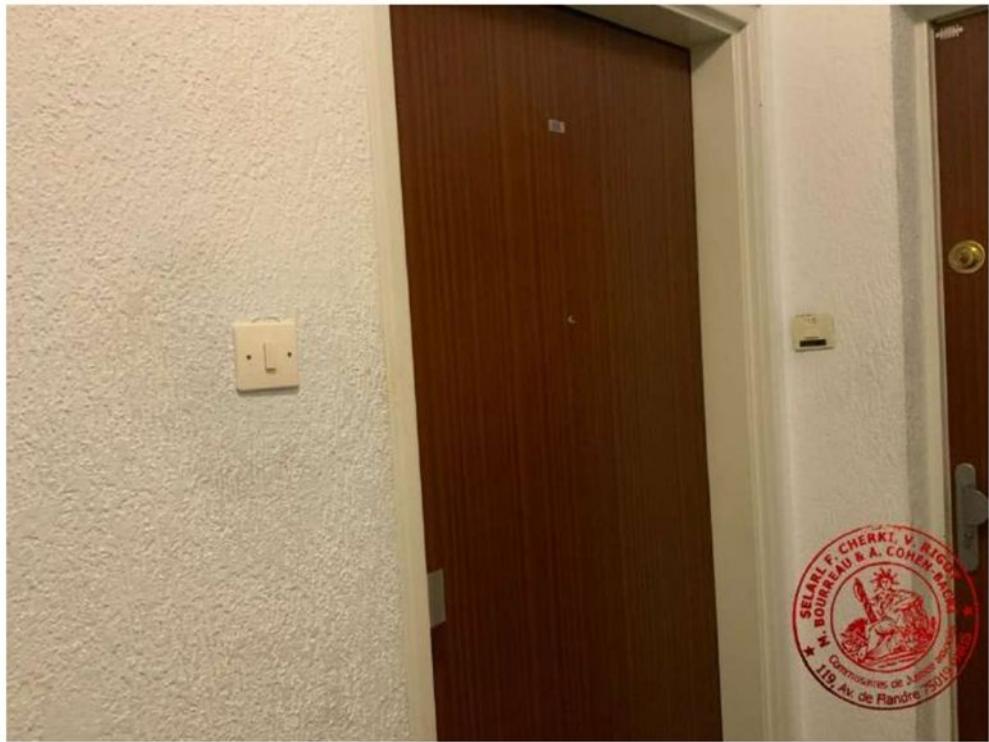
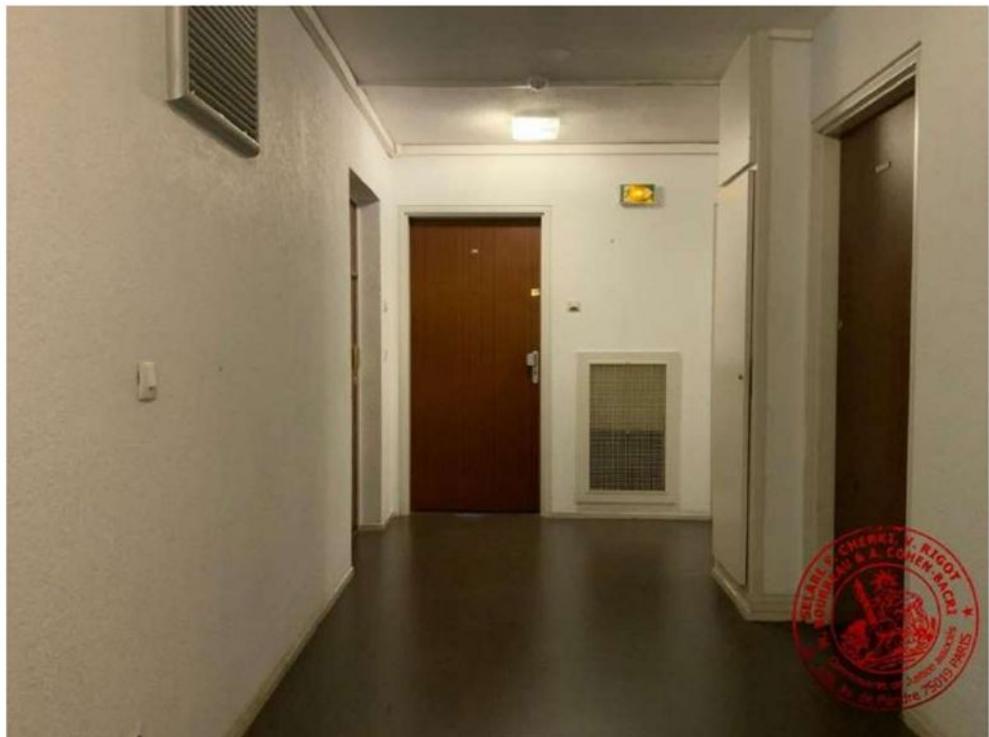
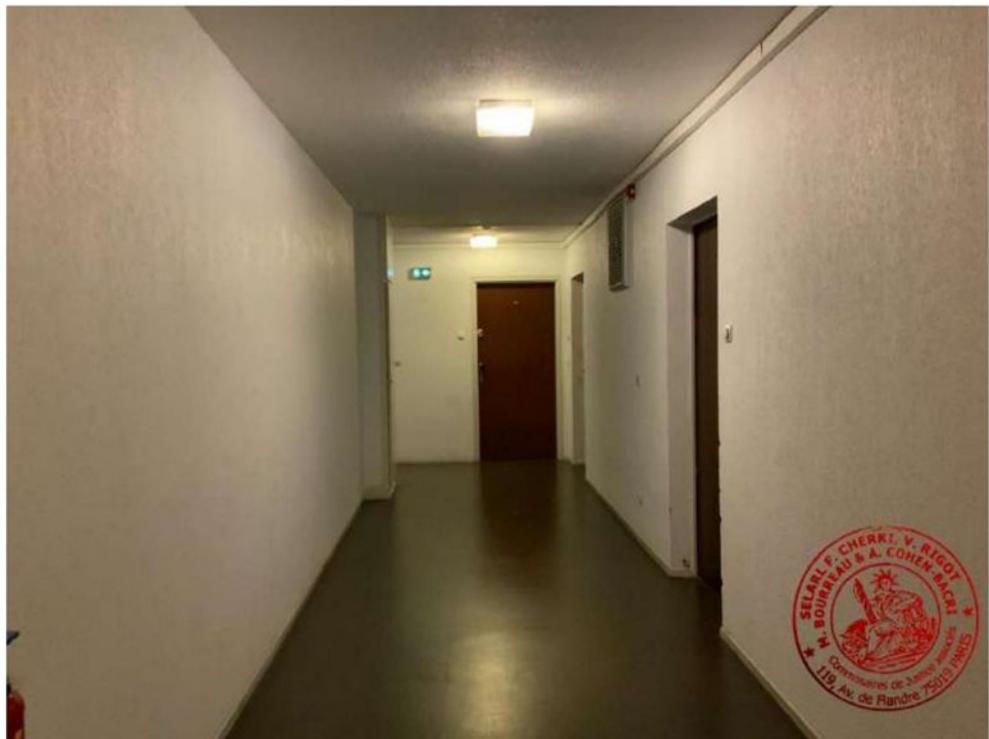
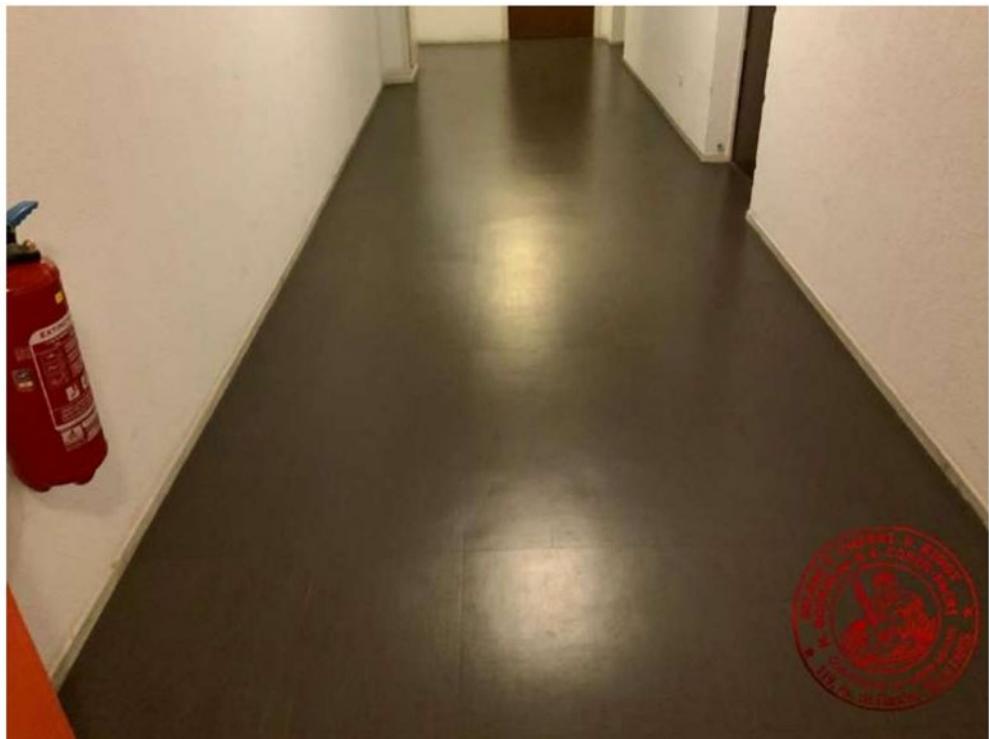
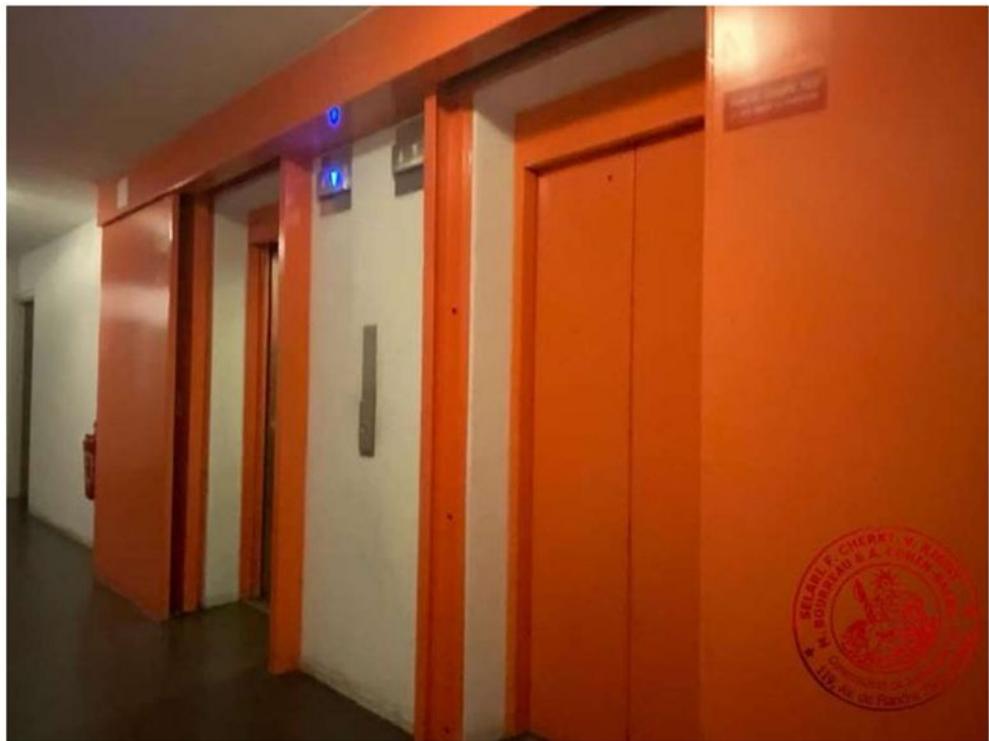
Le plafond et les murs sont recouverts de peinture à effets crépit de couleur crème à l'état d'usage.

Au sol, les dalles de linoleum, grises, sont à l'état d'usage.

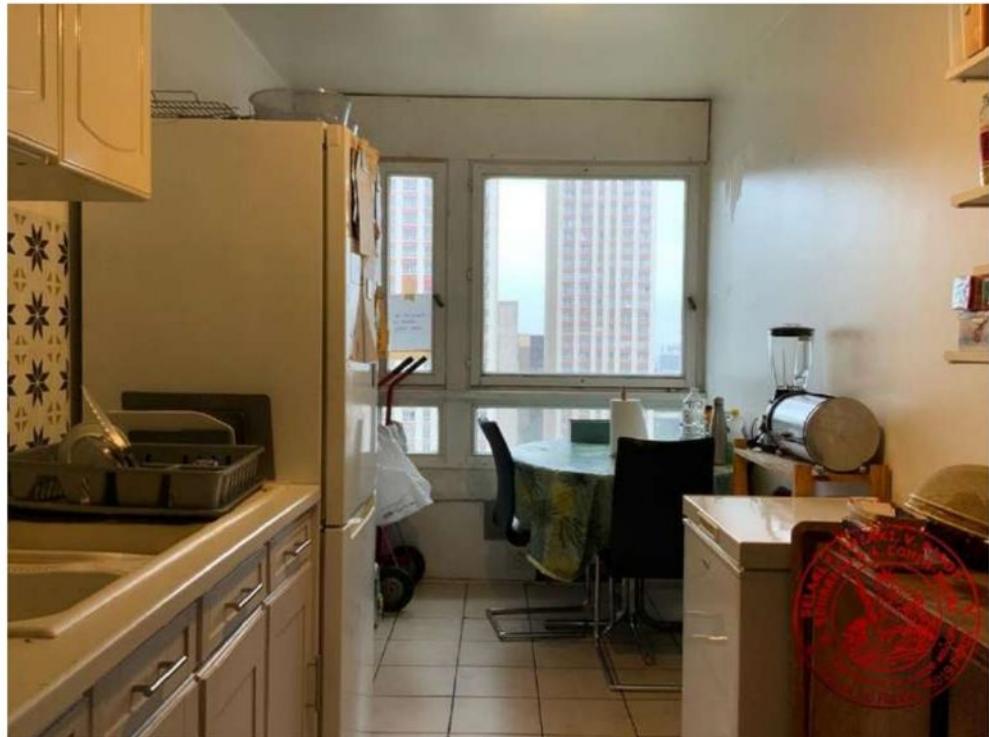
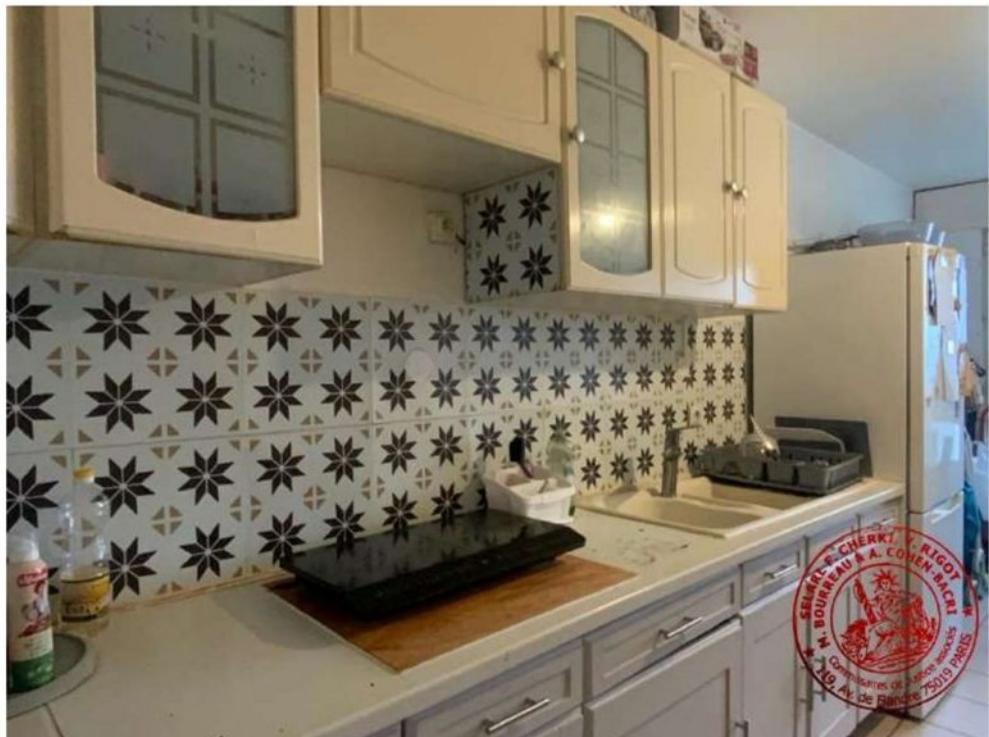
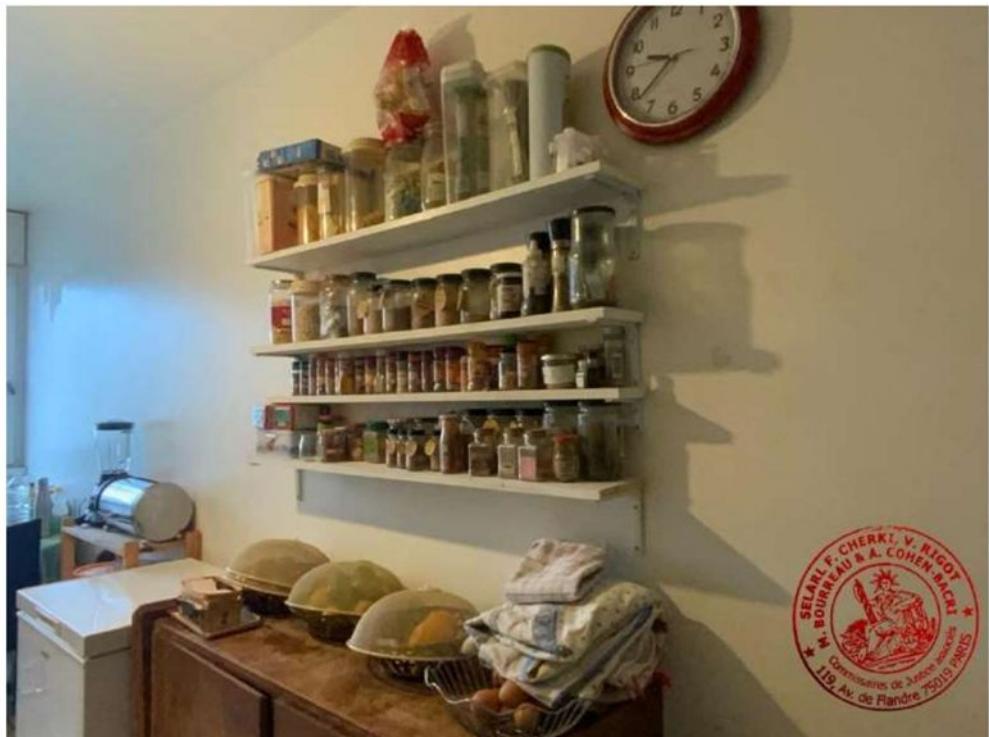
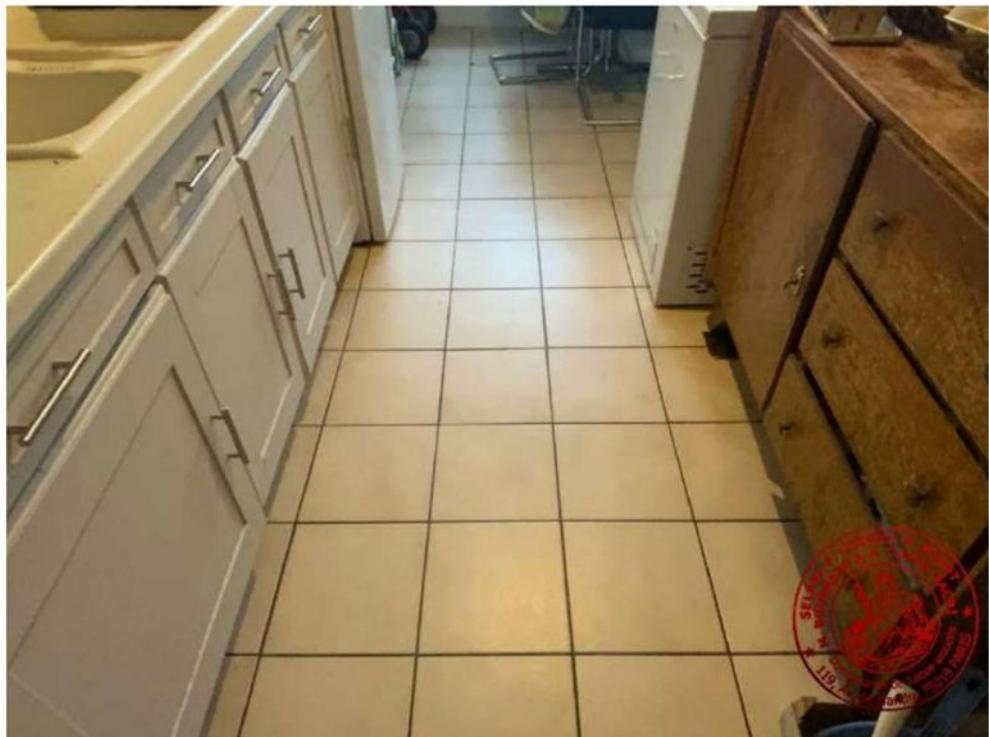
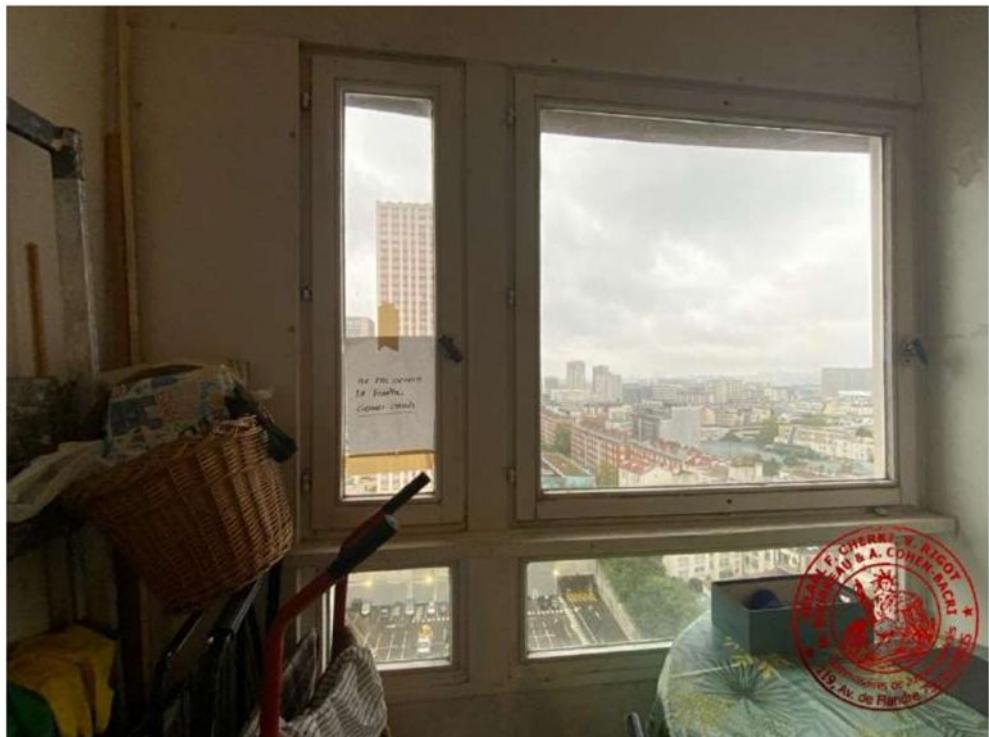
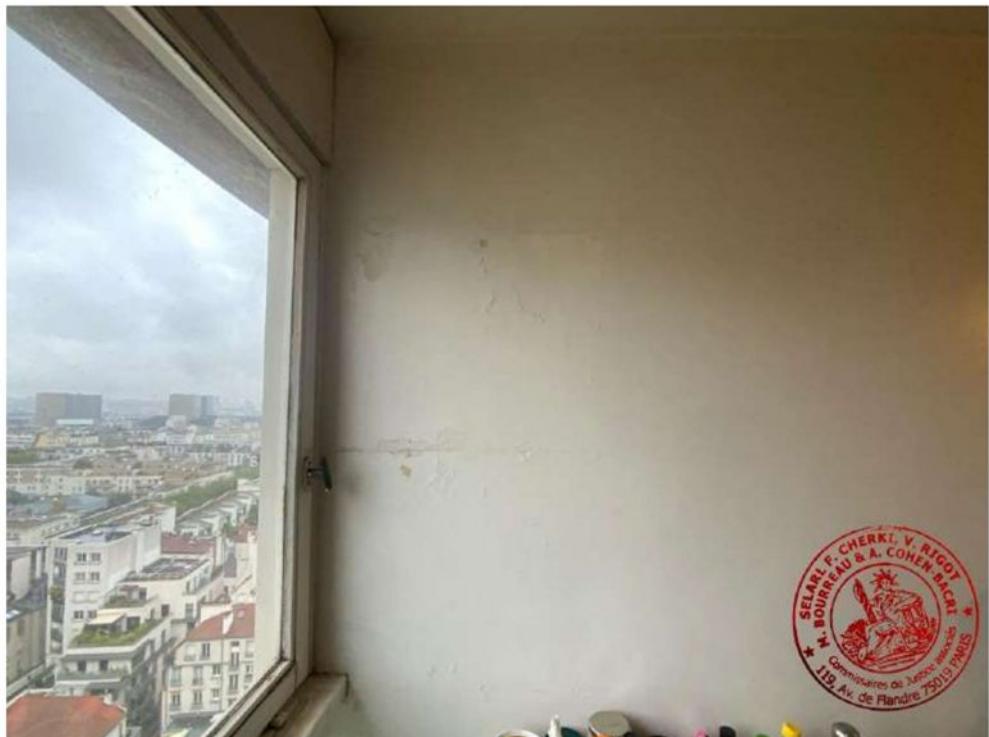
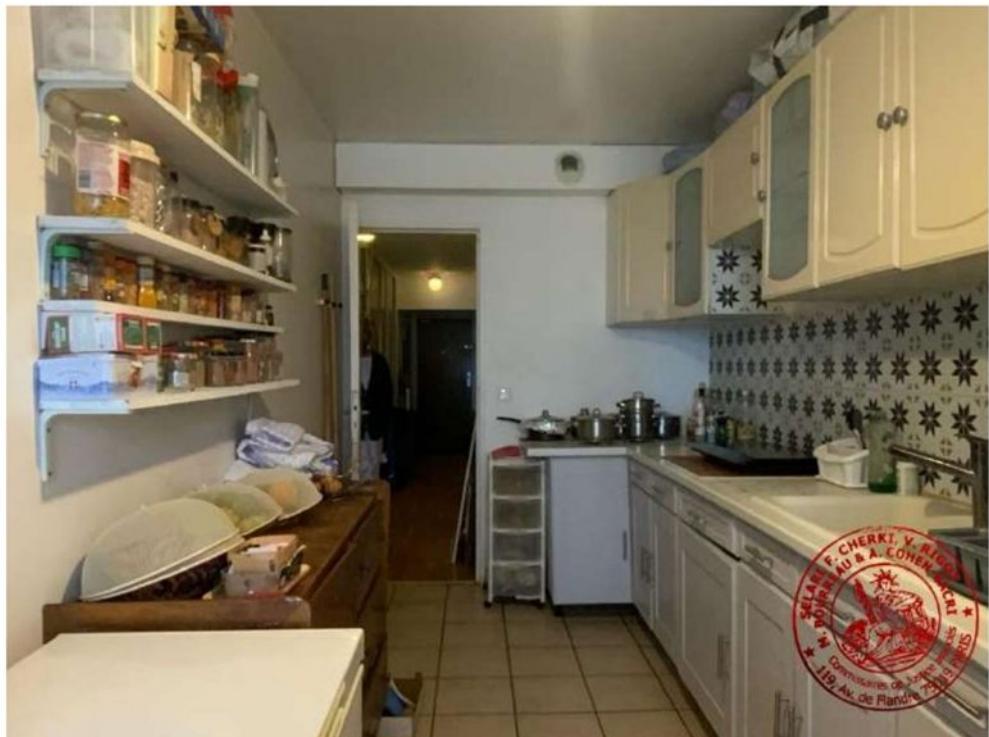
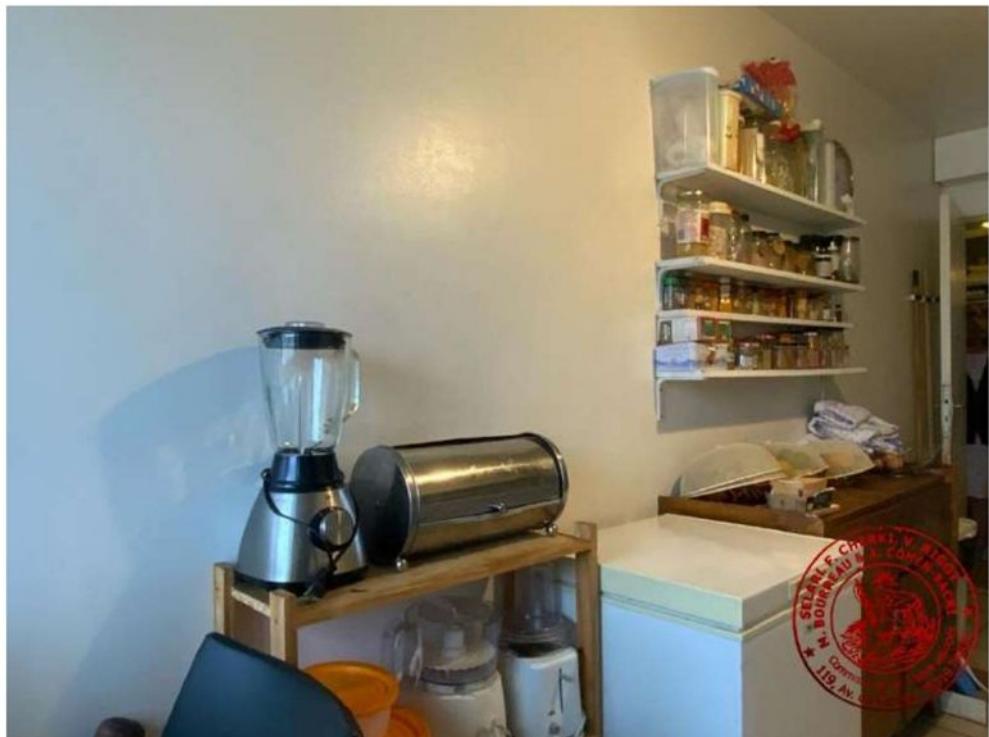
Je note des traces d'humidité s'accompagnant d'écailllements de peinture sur le mur à droite de la fenêtre.

Quelques écaillements de peinture sur le mur gauche, en partie haute, en limite du plafond après les meubles fixés au mur.
