PROCÈS-VERBAL DESCRIPTIF

**L'AN DEUX MILLE VINGT-CINQ ET LE VINGT-QUATRE
SEPTEMBRE**

**Syndicat des Copropriétaires de l'immeuble du 20/22, Avenue
d'Ivry à 75013 Paris**

Dans un immeuble sis à 120/122, Rue Regnault – 20/22, Avenue d'Ivry – 112A, Rue Regnault à 75013 Paris

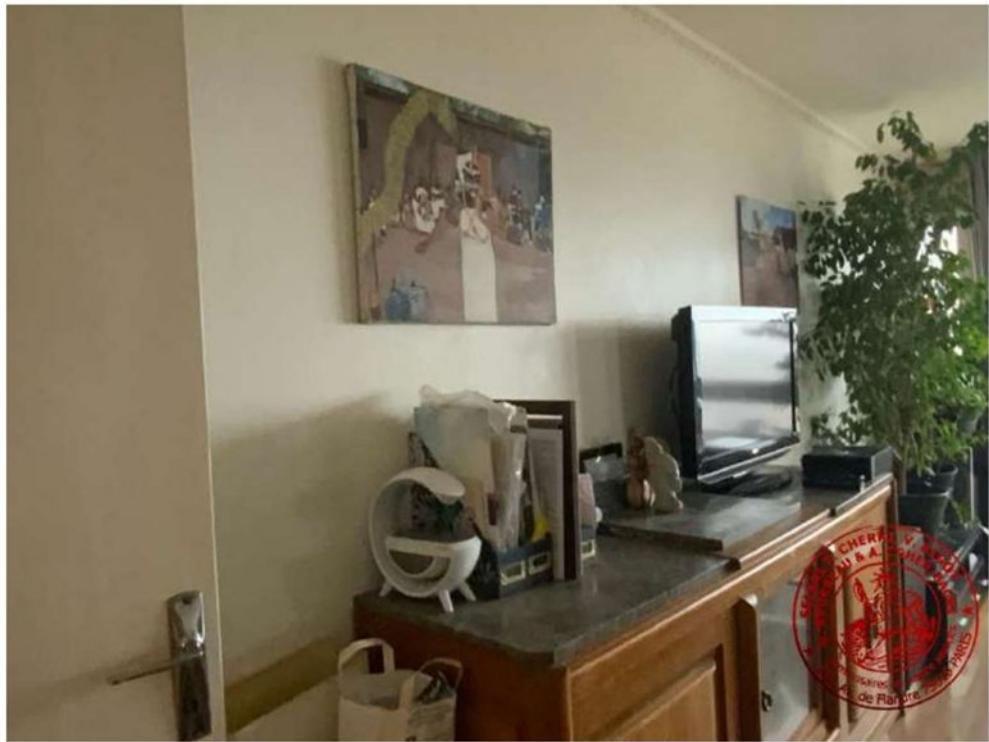
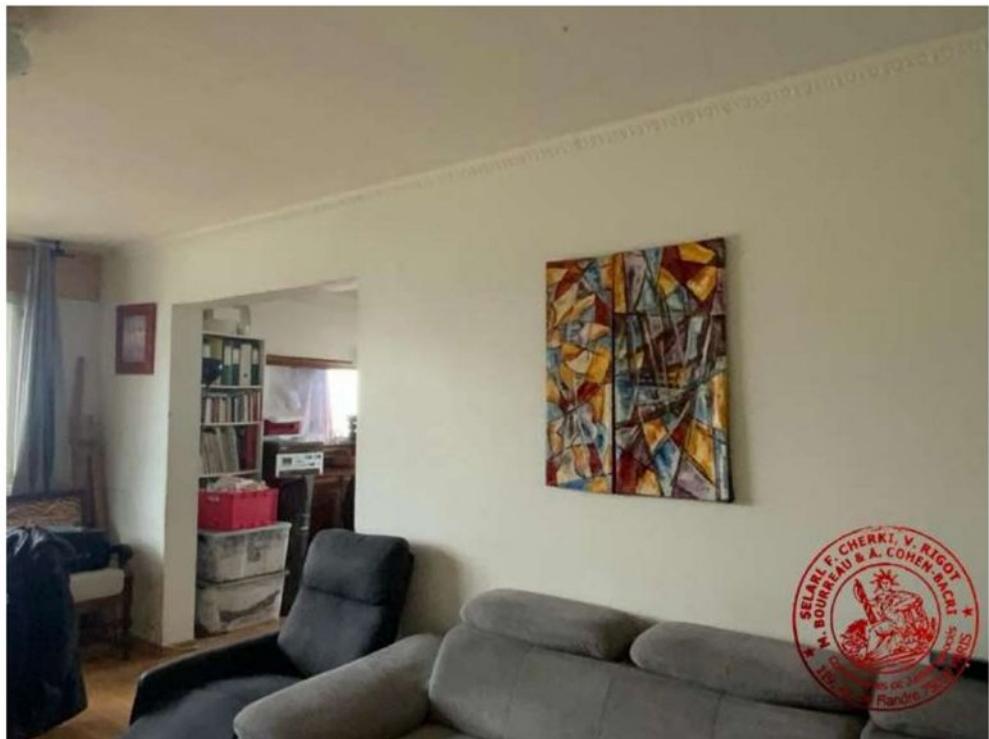
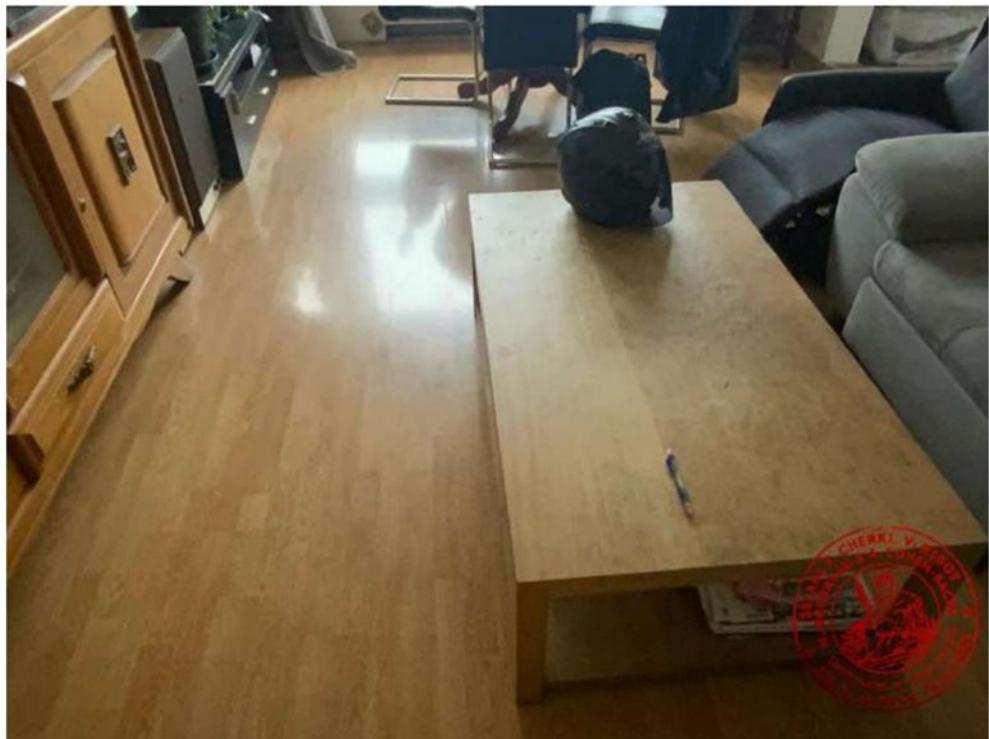
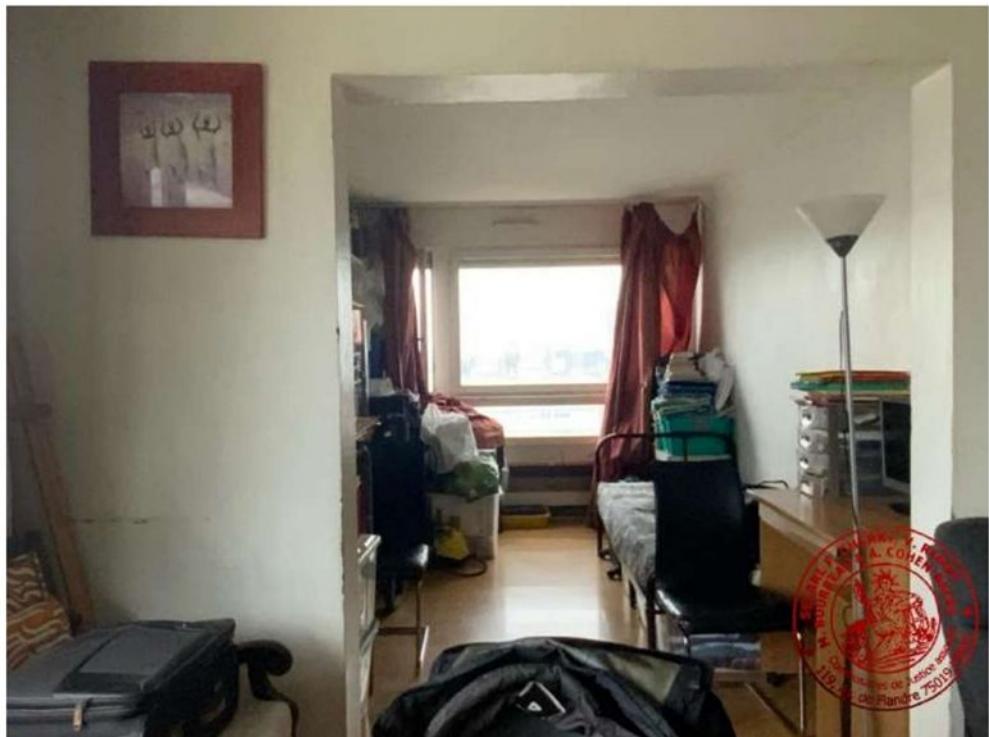
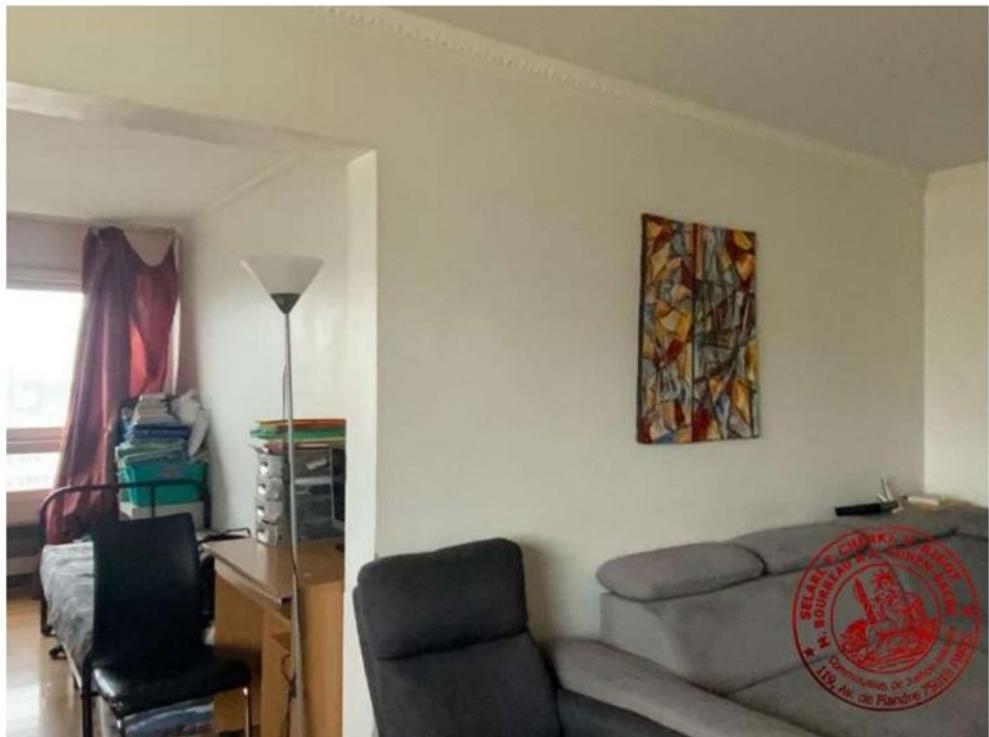
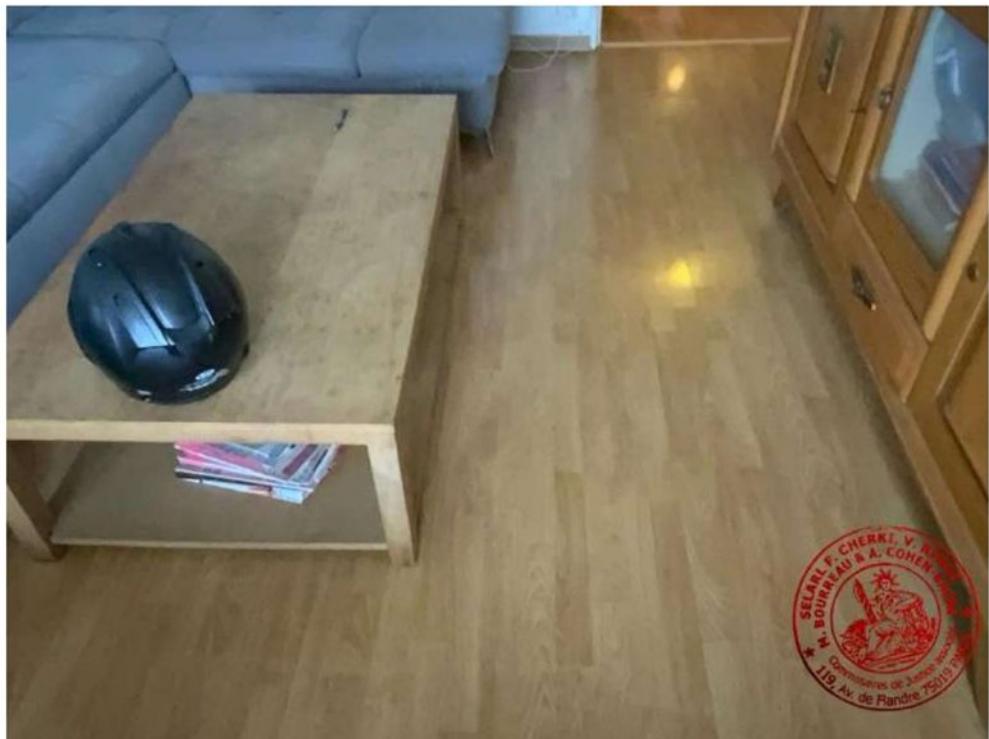
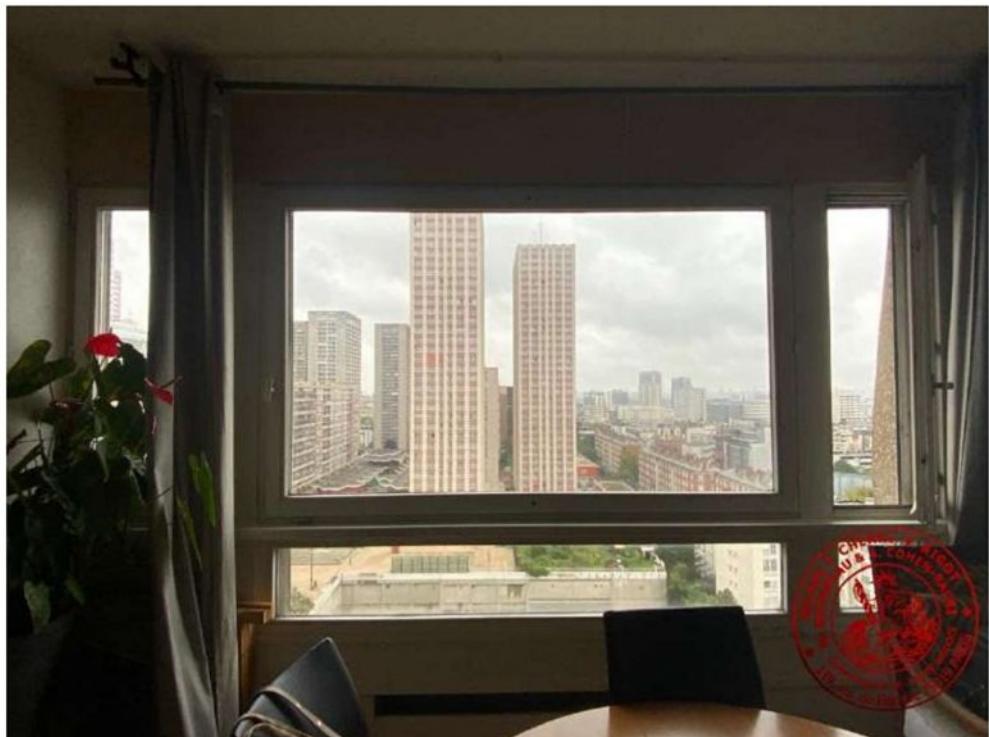
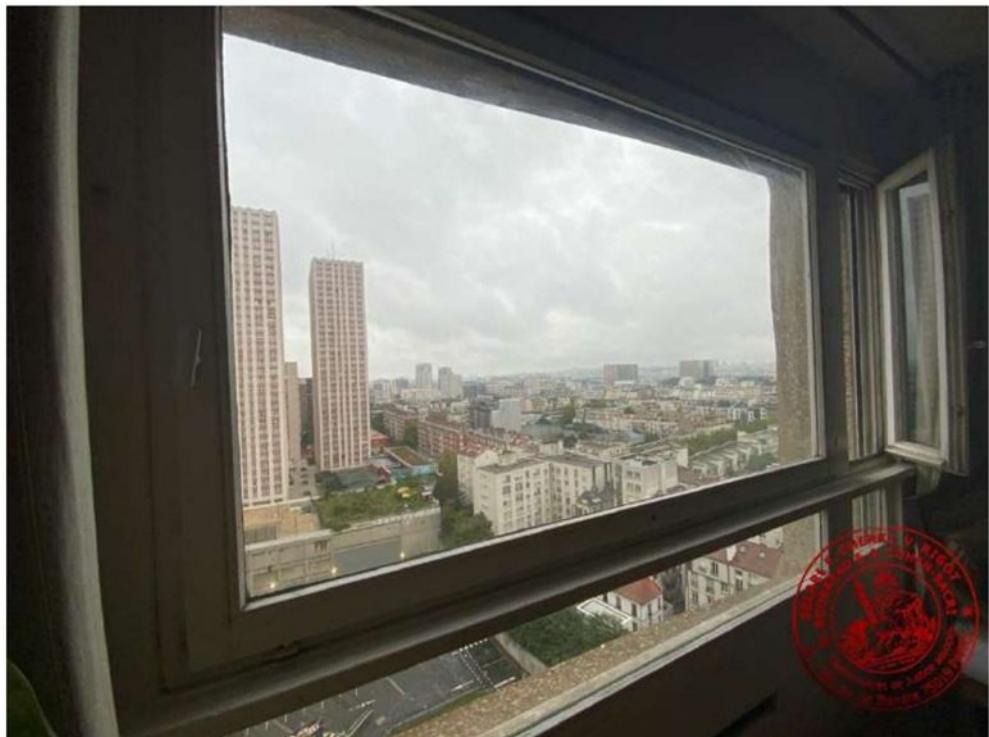
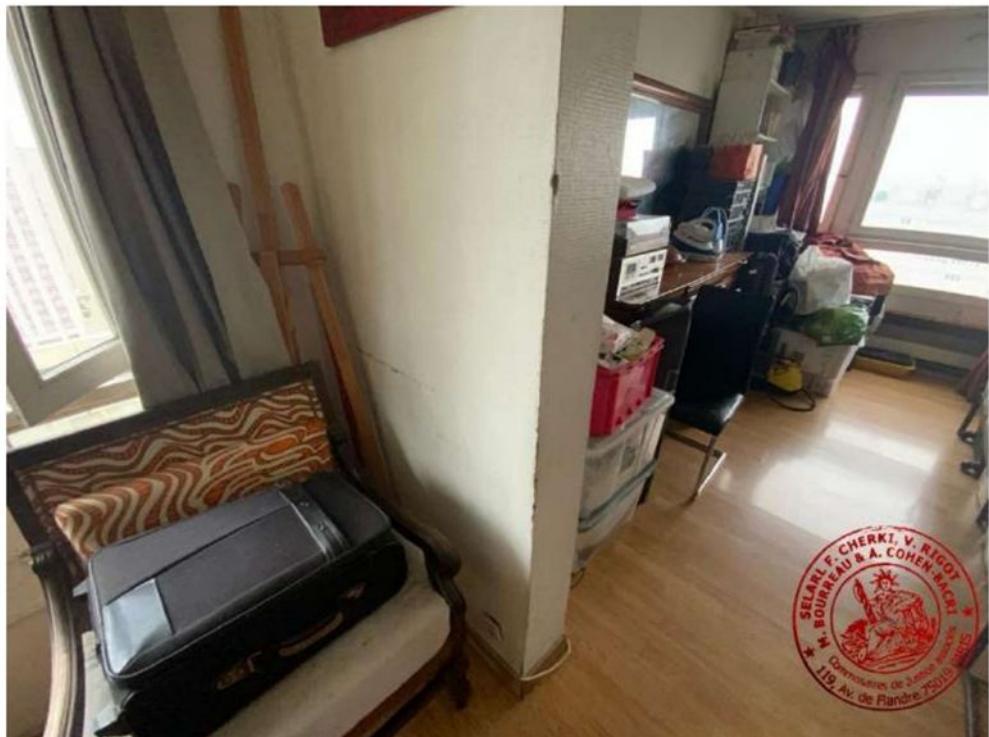
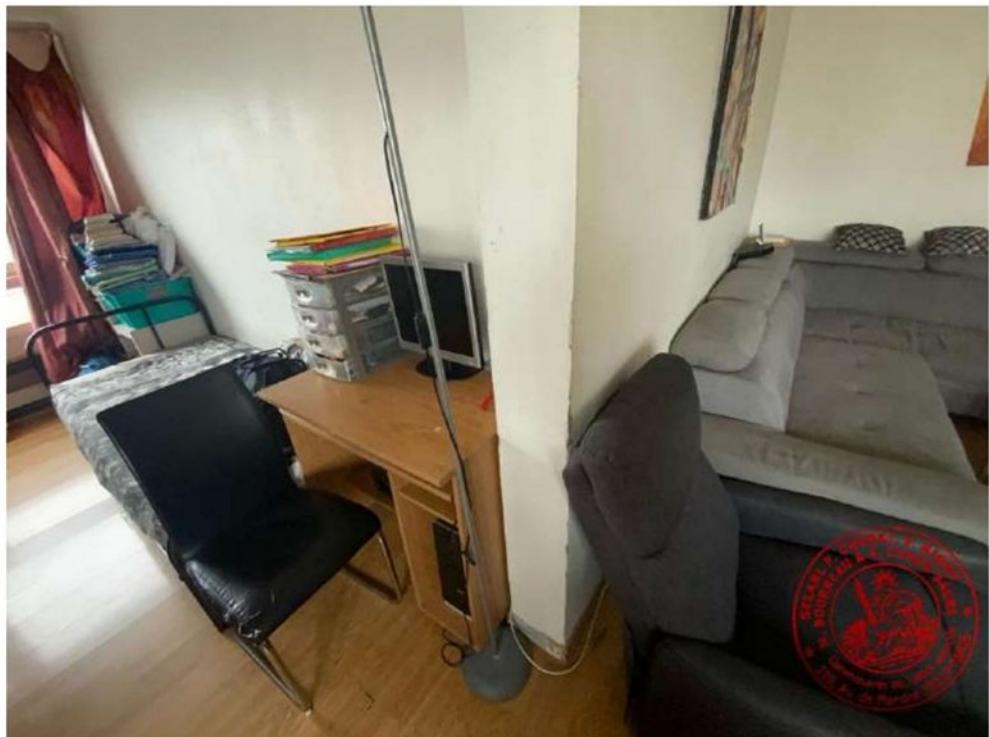
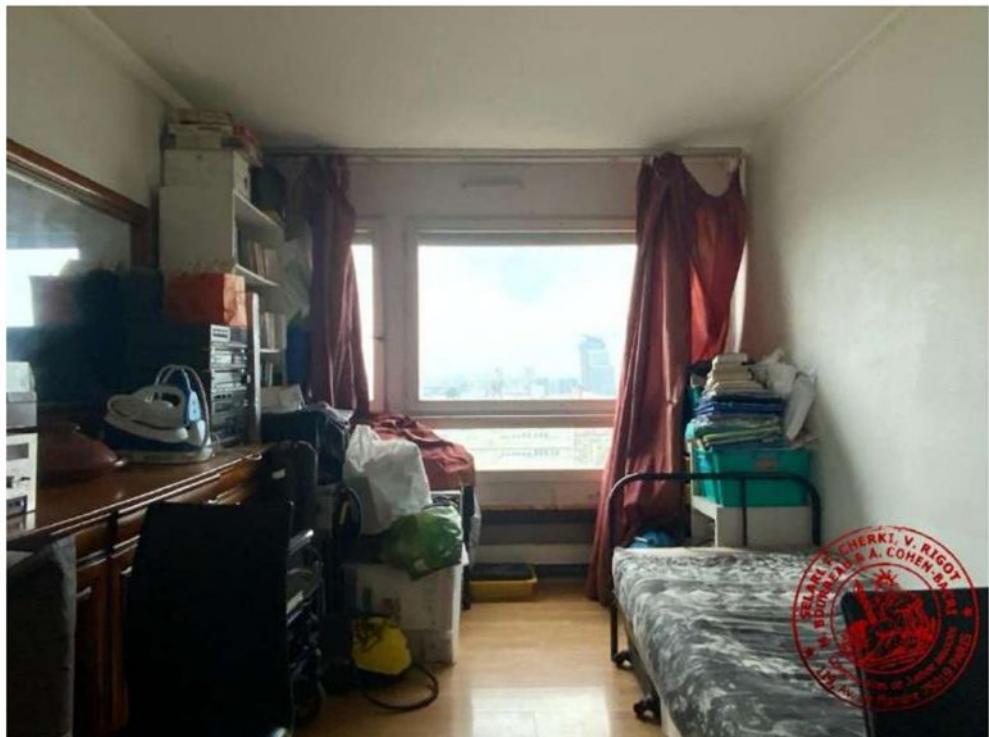
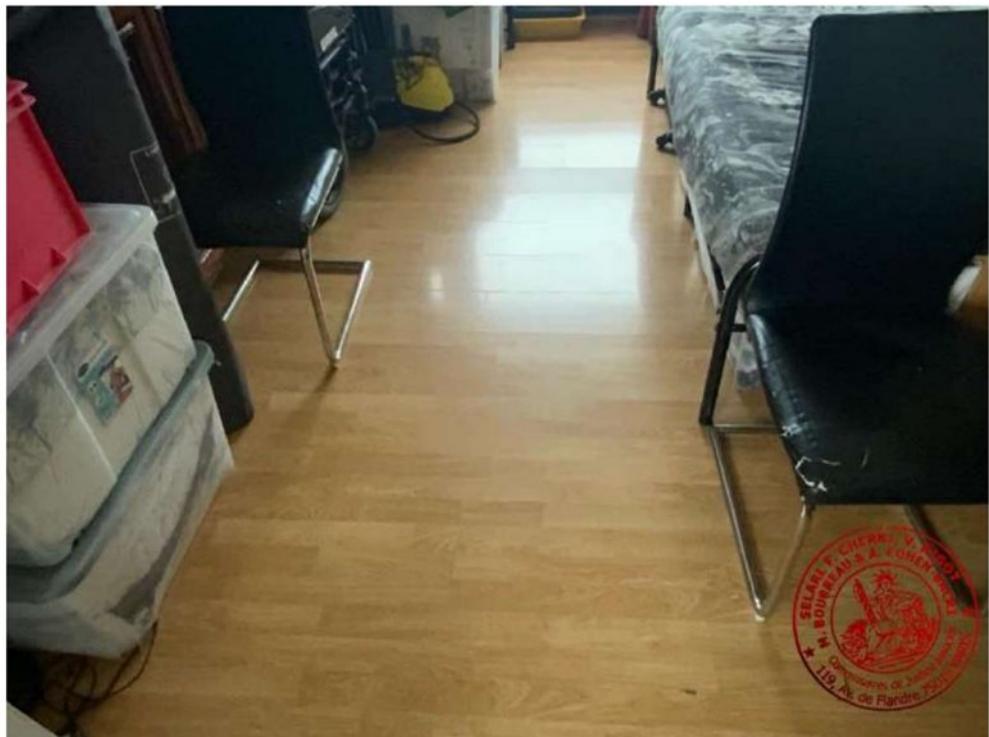
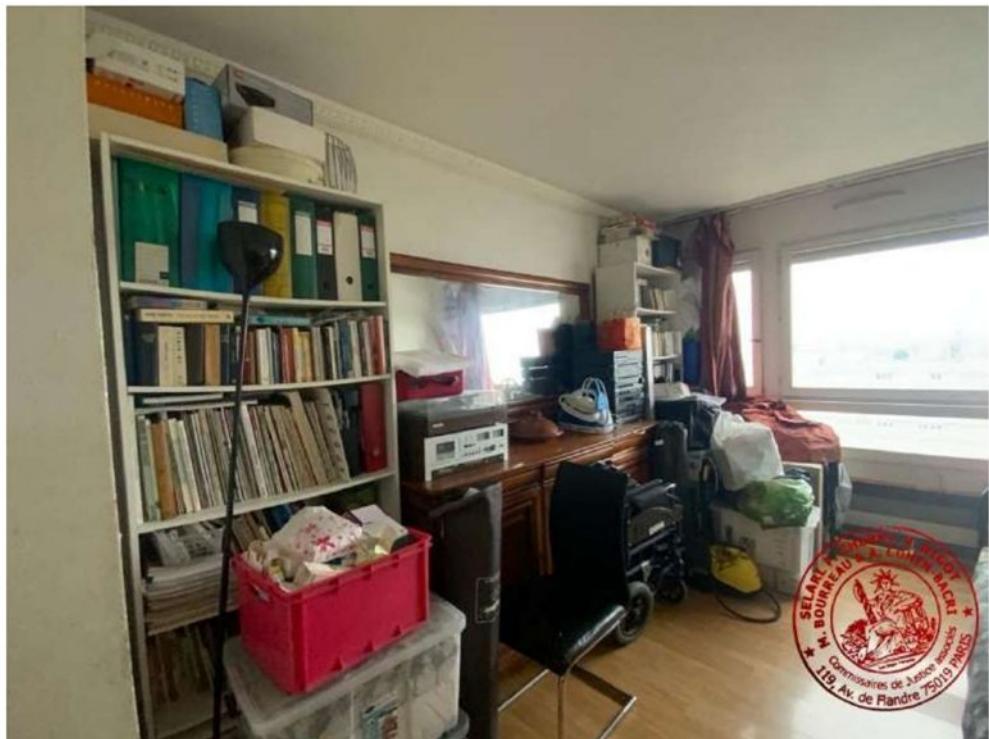
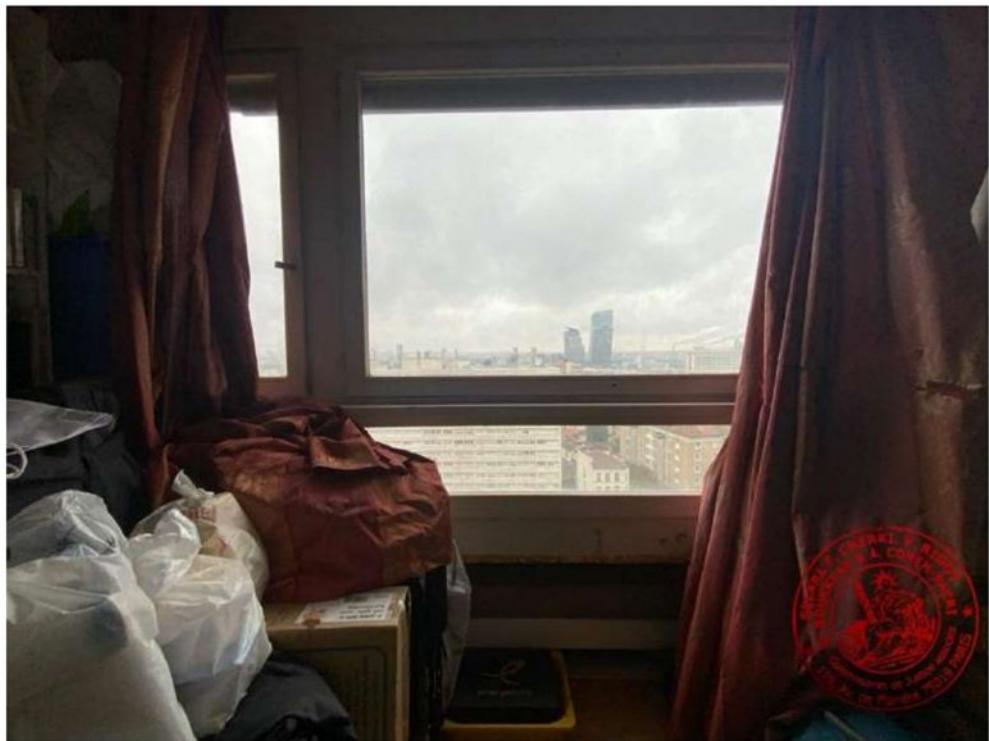
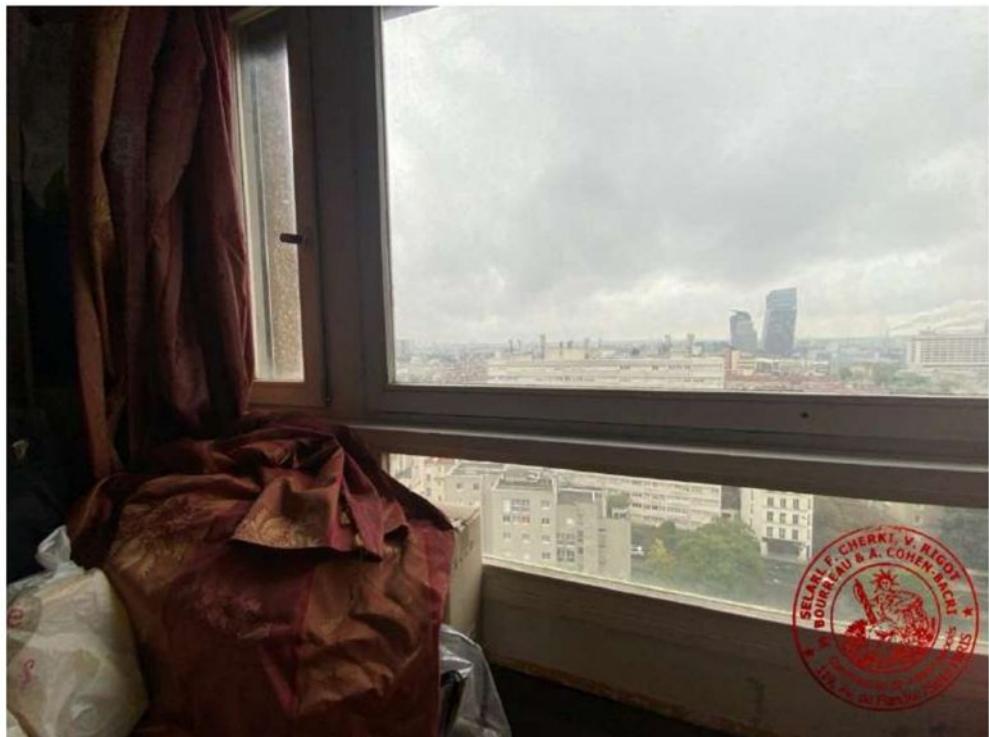
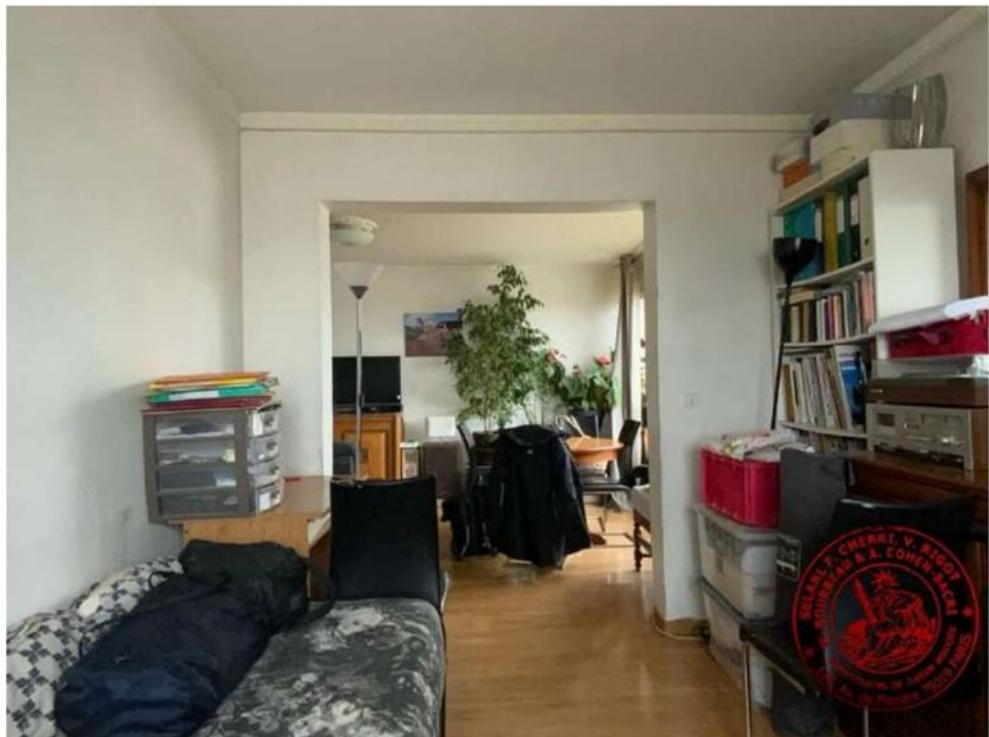
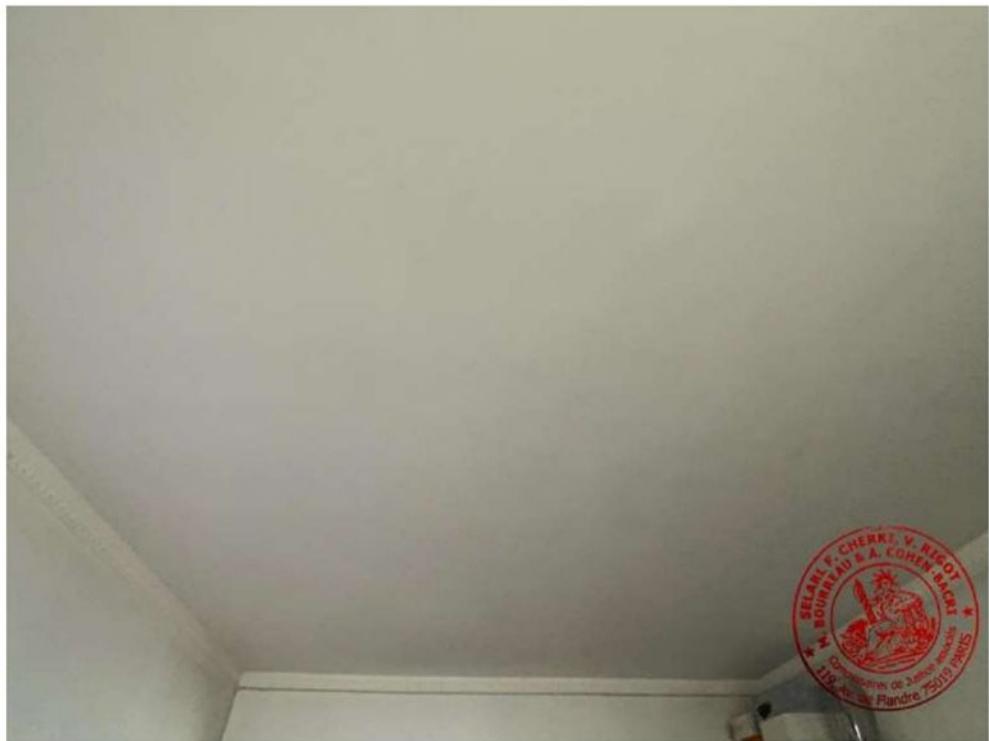
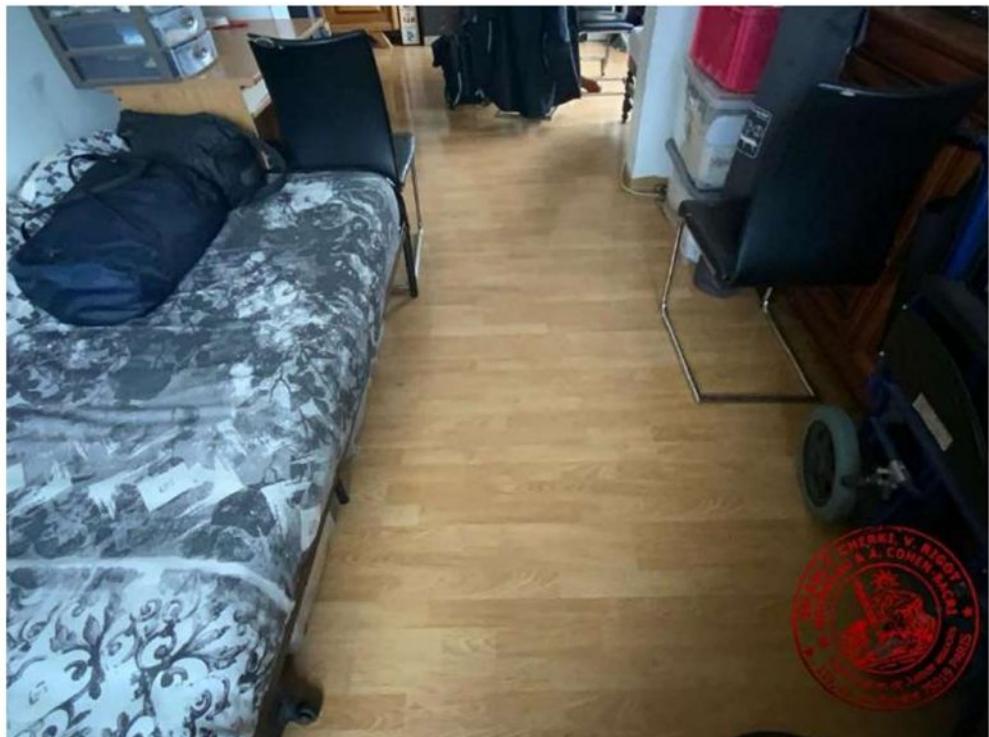
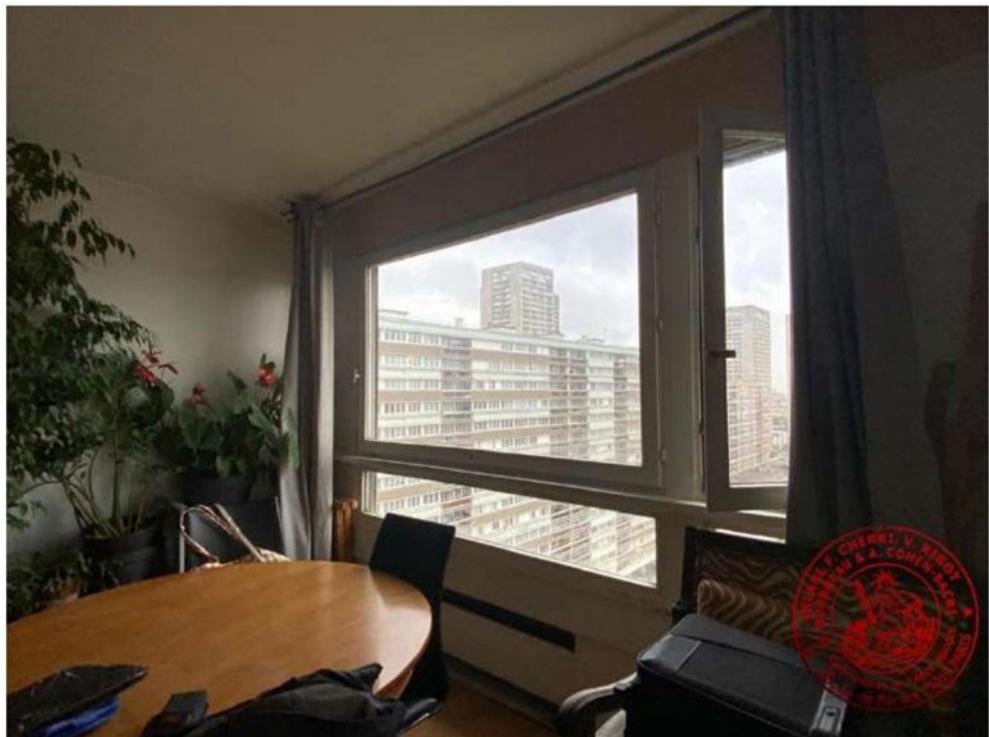
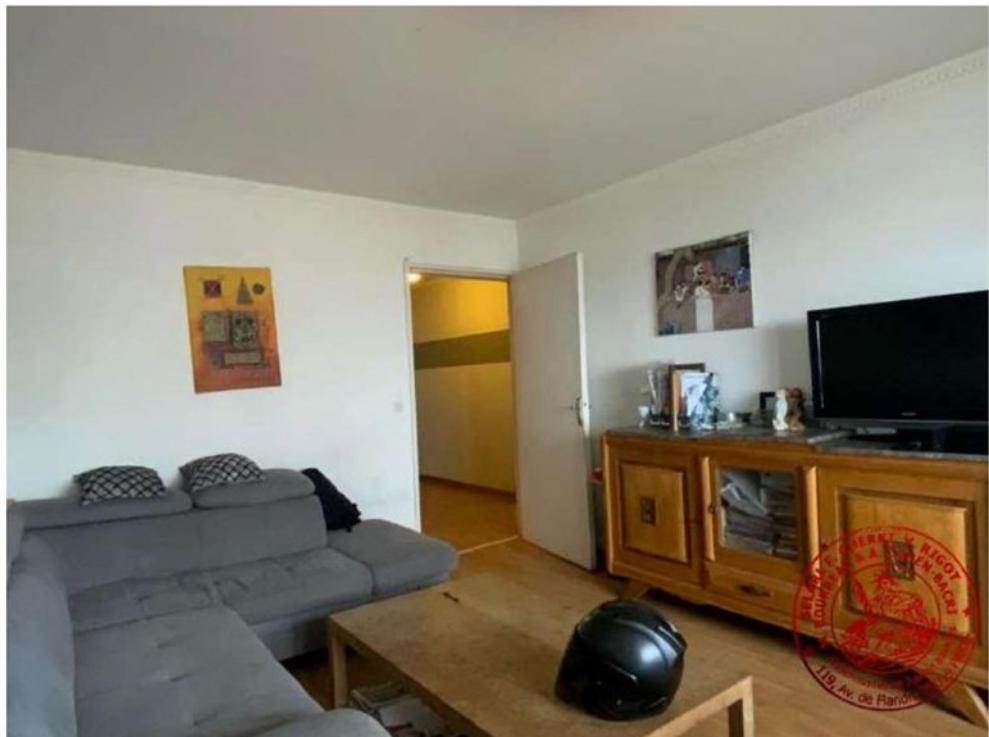
Quelques traces de salissure à hauteur de prise en main.

Quelques légères taches de manière éparses.

Quelques disjointements selon les endroits.

Je note de multiples épaufures au niveau des arêtes, entre les deux parties de pièce.

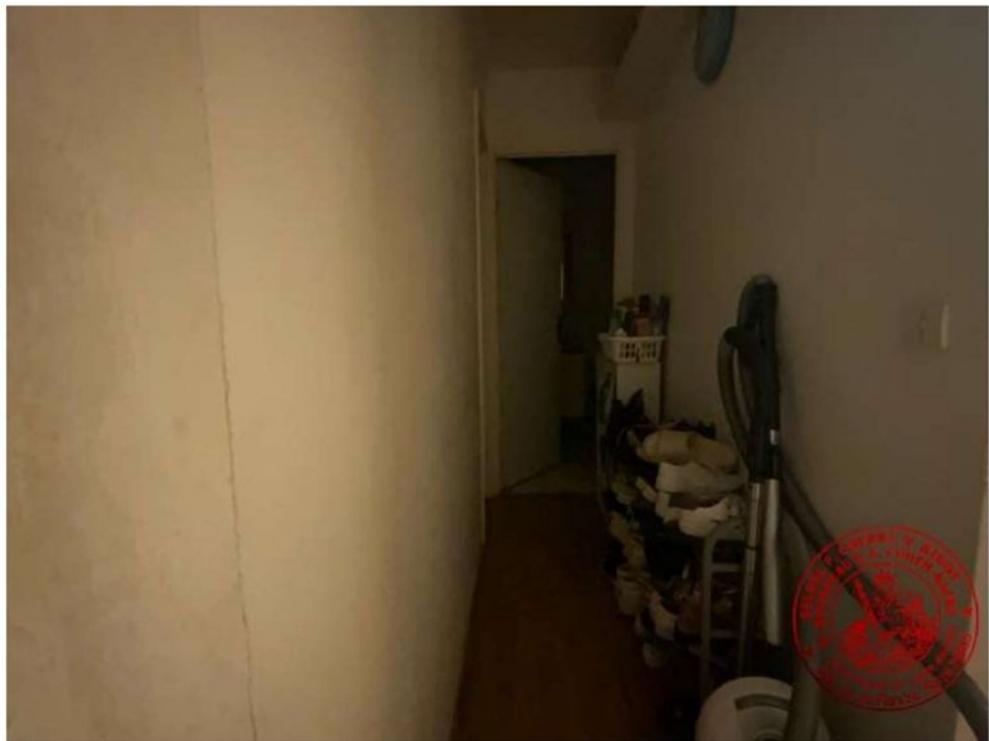
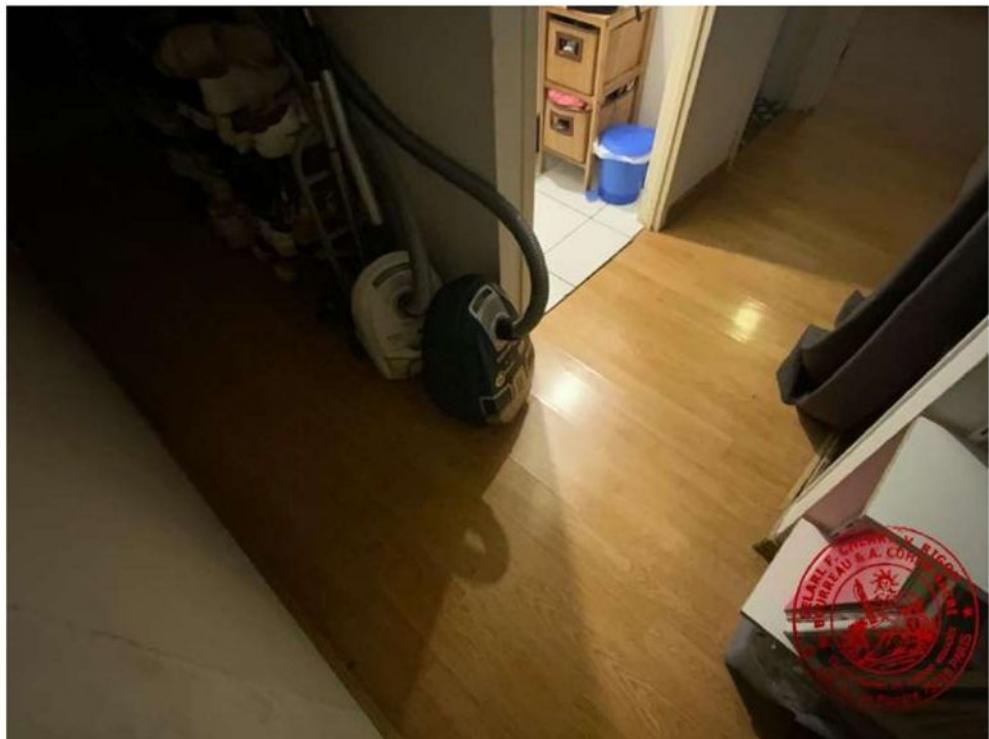
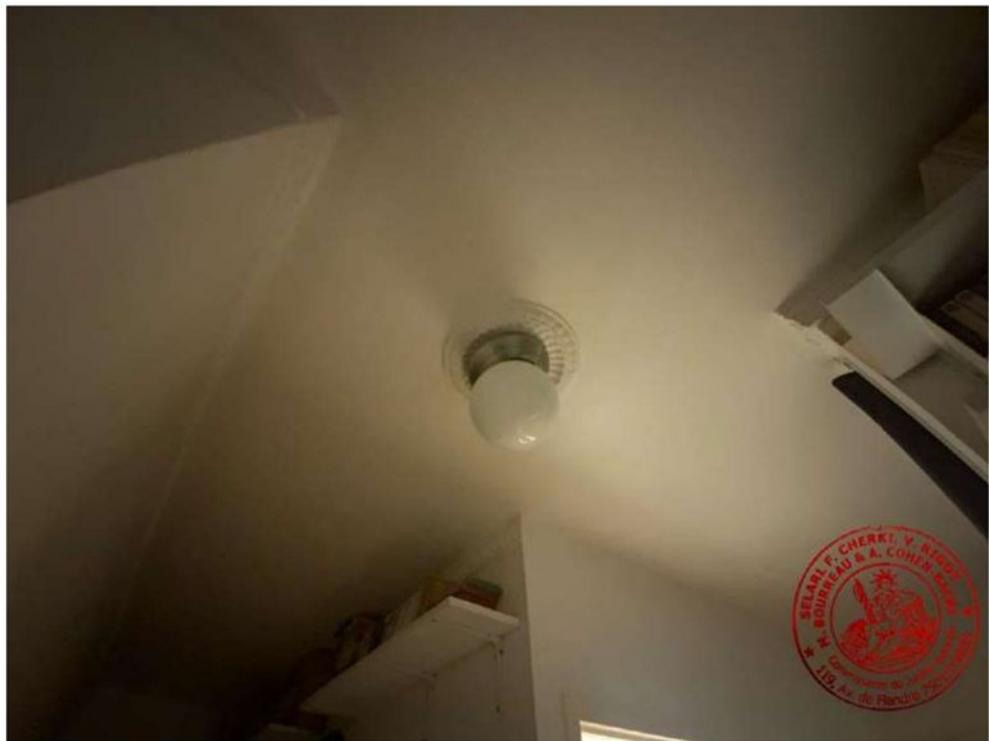
Un luminaire fixé au plafond, non fonctionnel ce jour.

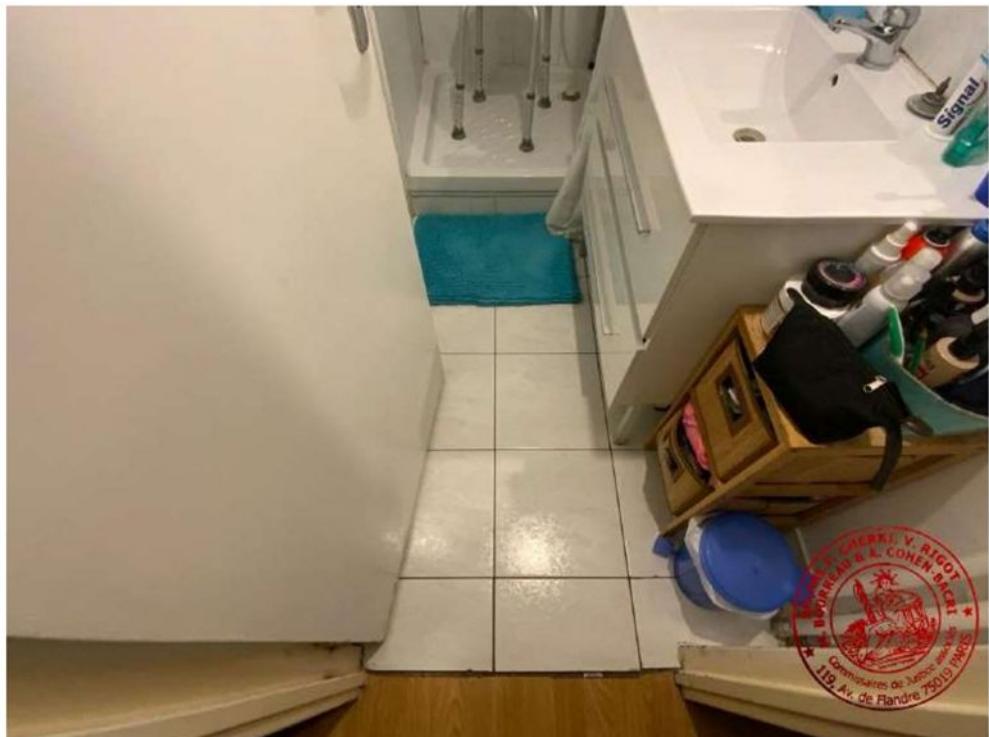
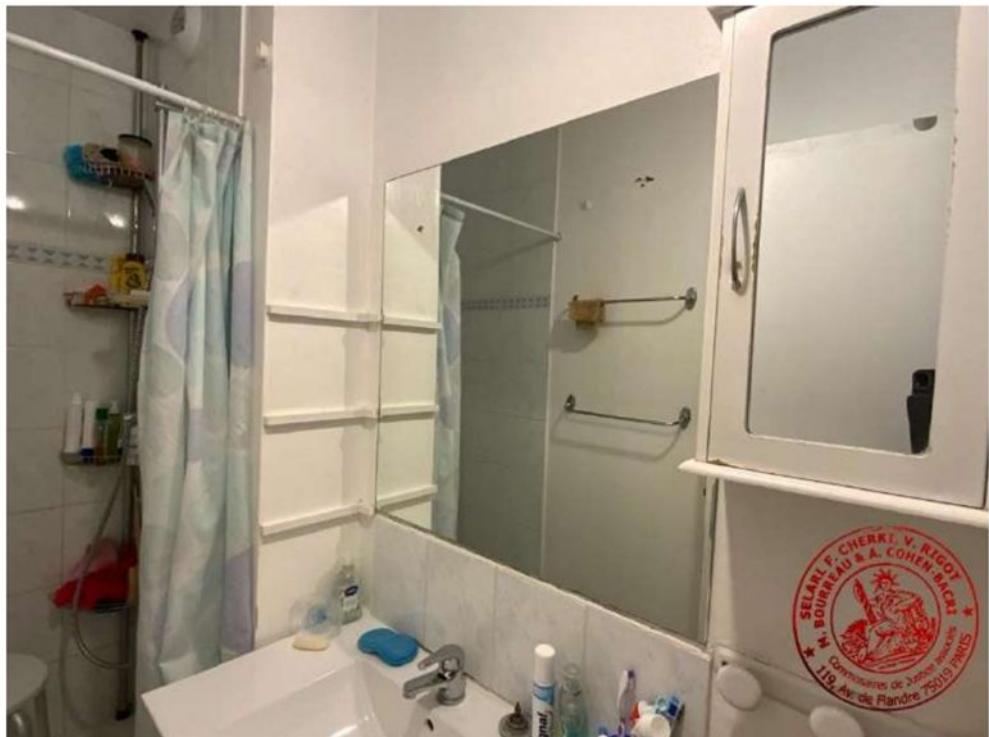
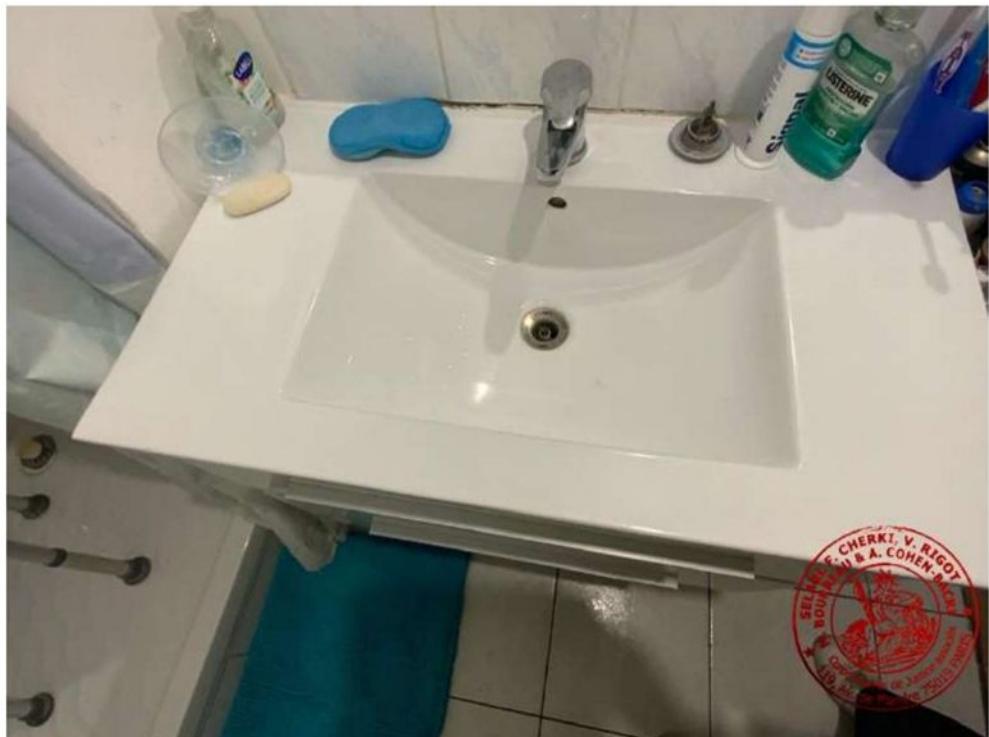
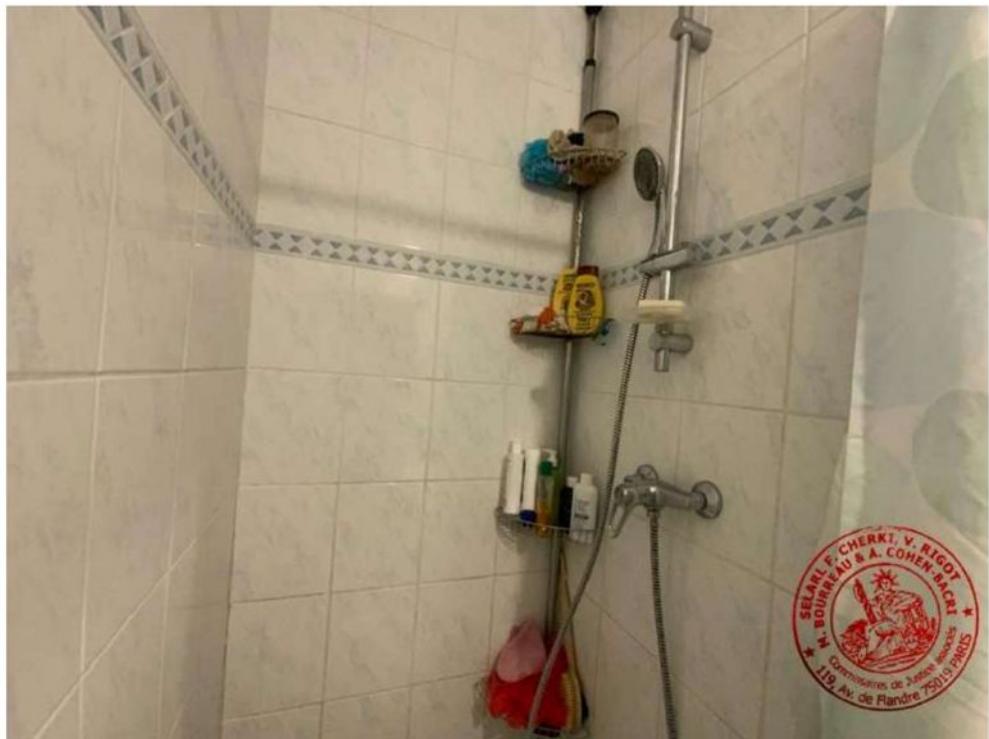
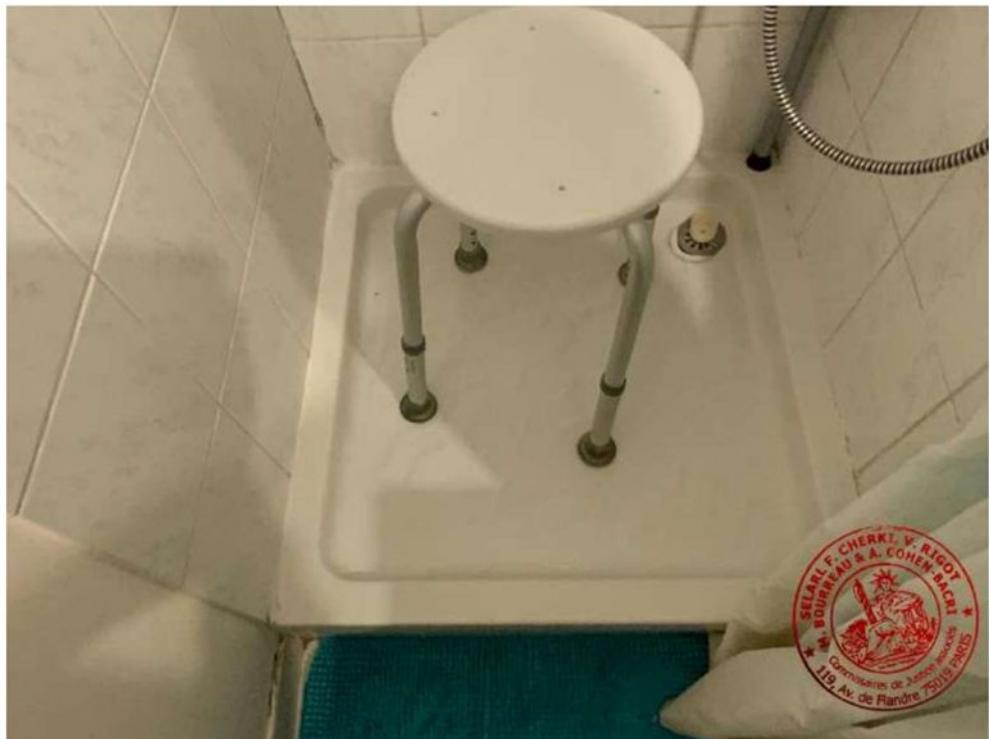
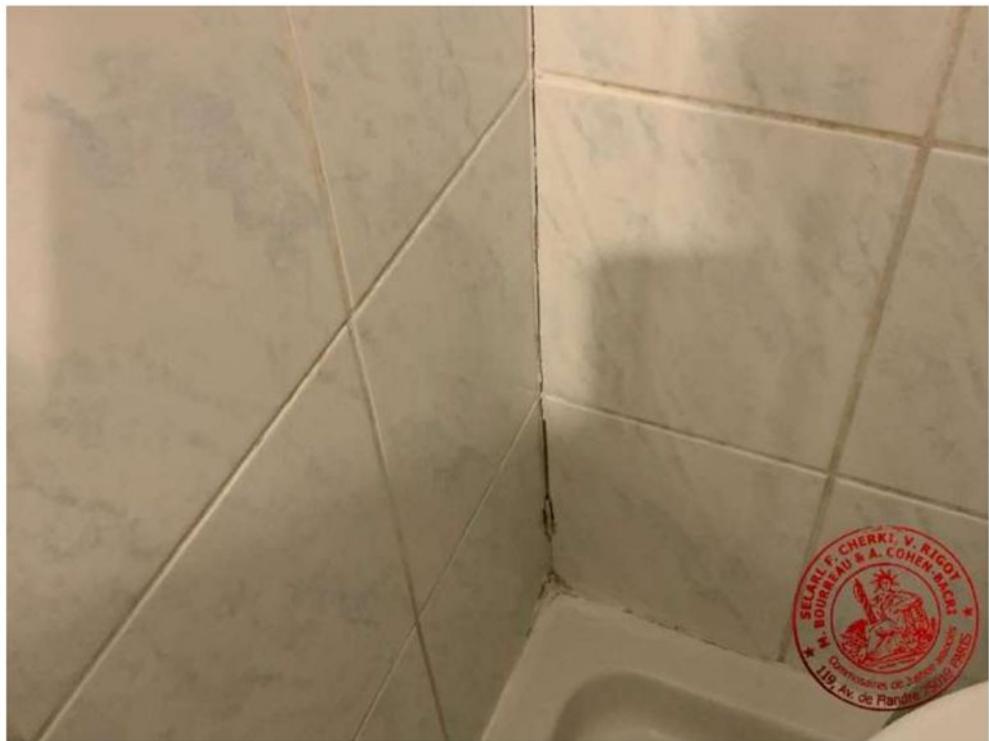
La porte présente des difficultés à la fermeture et bloque en partie haute.

Je note l'absence de barre de seuil entre le couloir et la salle de bain.

Le robinet mitigeur est fonctionnel, le joint est à parfaire.

Les joints de la douche sont à parfaire, notamment dans l'angle gauche.
