PROCÈS-VERBAL DESCRIPTIF

**L'AN DEUX MILLE VINGT-CINQ ET LE VINGT-QUATRE
SEPTEMBRE**

**Syndicat des Copropriétaires de l'immeuble du 20/22, Avenue
d'Ivry à 75013 Paris**

Dans un immeuble sis à 120/122, Rue Regnault – 20/22, Avenue d'Ivry – 112A, Rue Regnault à 75013 Paris

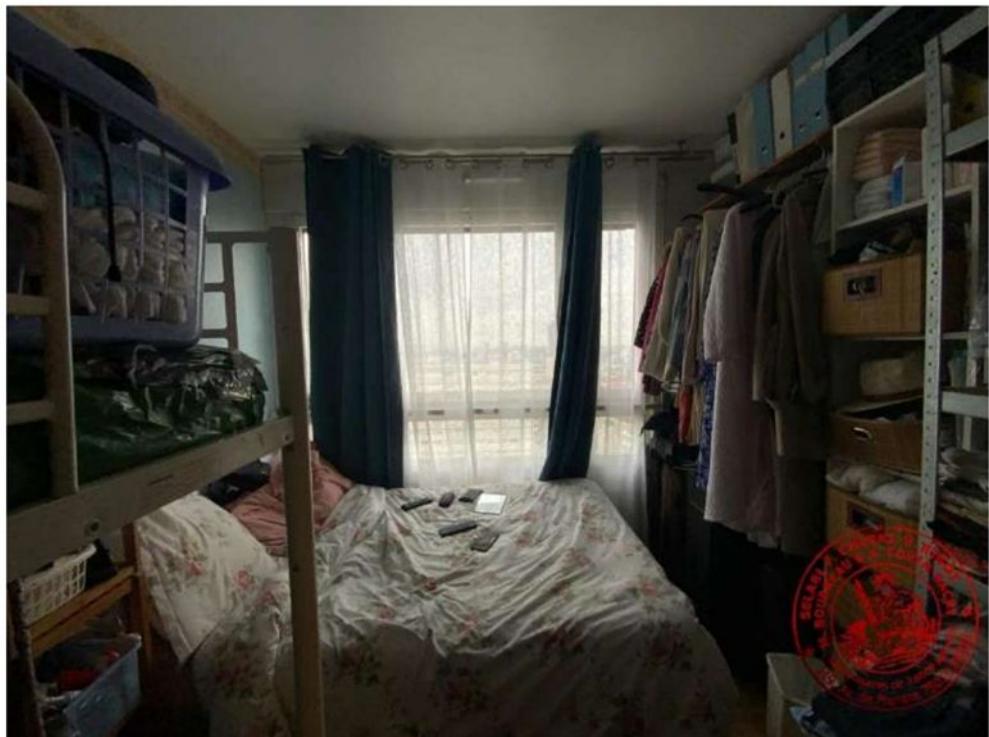
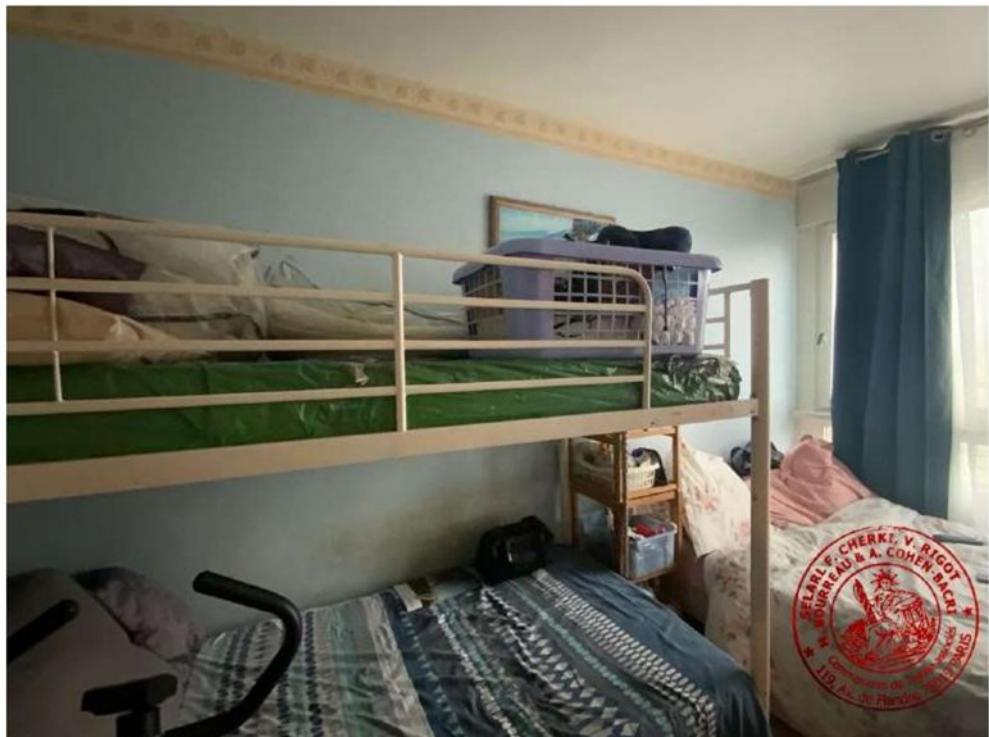
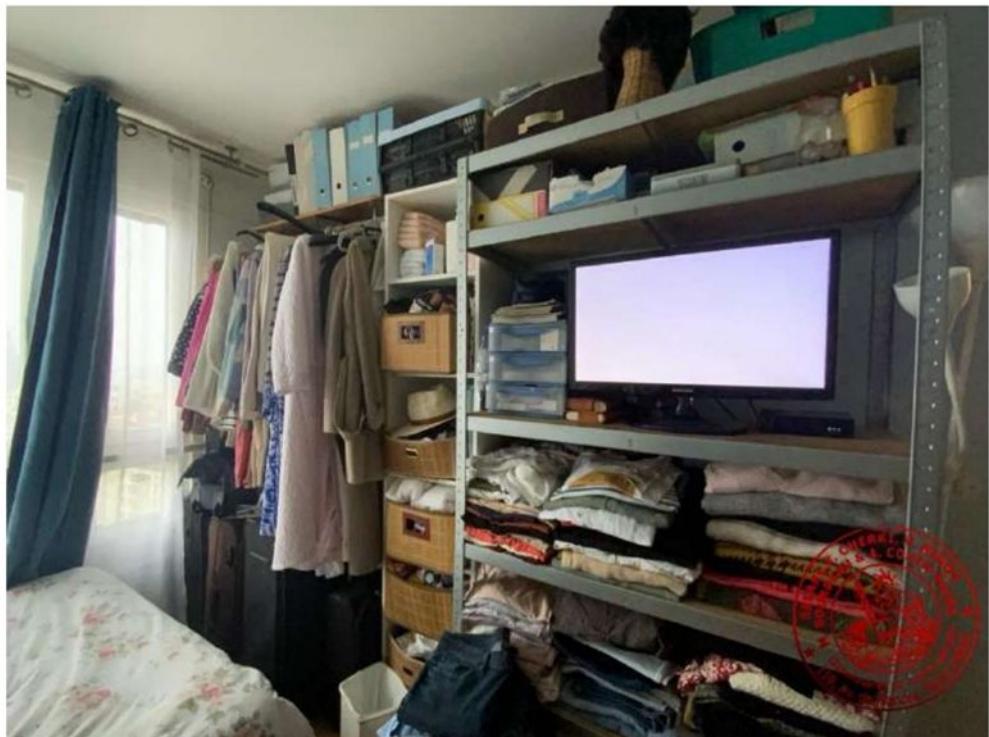
La porte se manipule difficilement et bloque sur le sol à la manipulation.

Je note l'absence de barre de seuil entre le couloir et la chambre, s'accompagnant d'une différence de planéité.

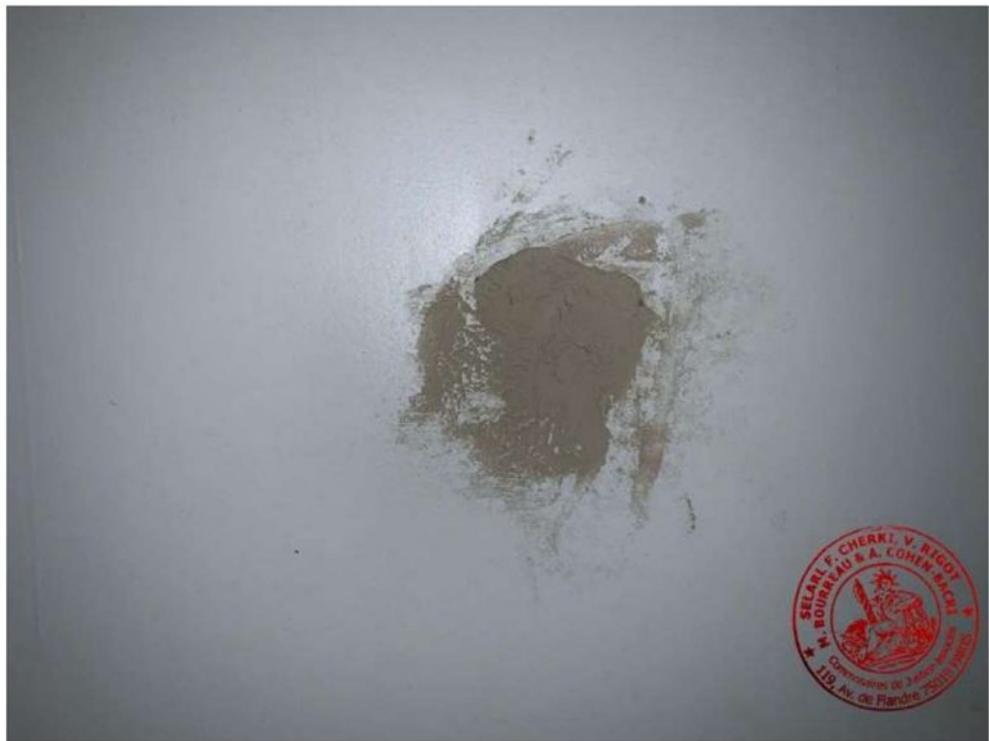
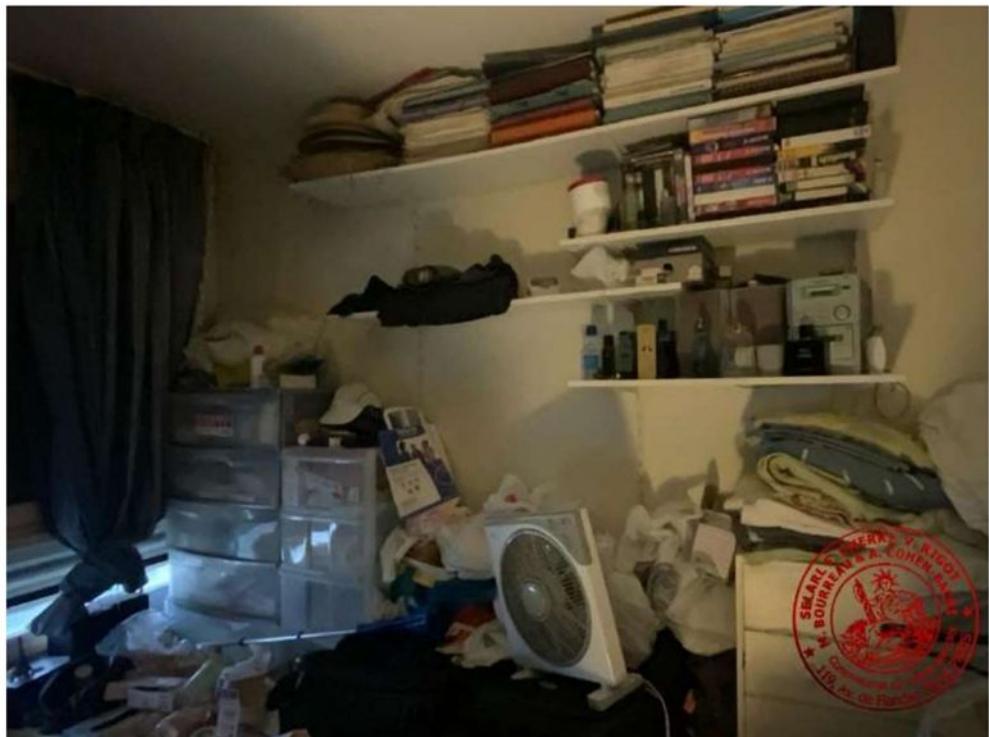
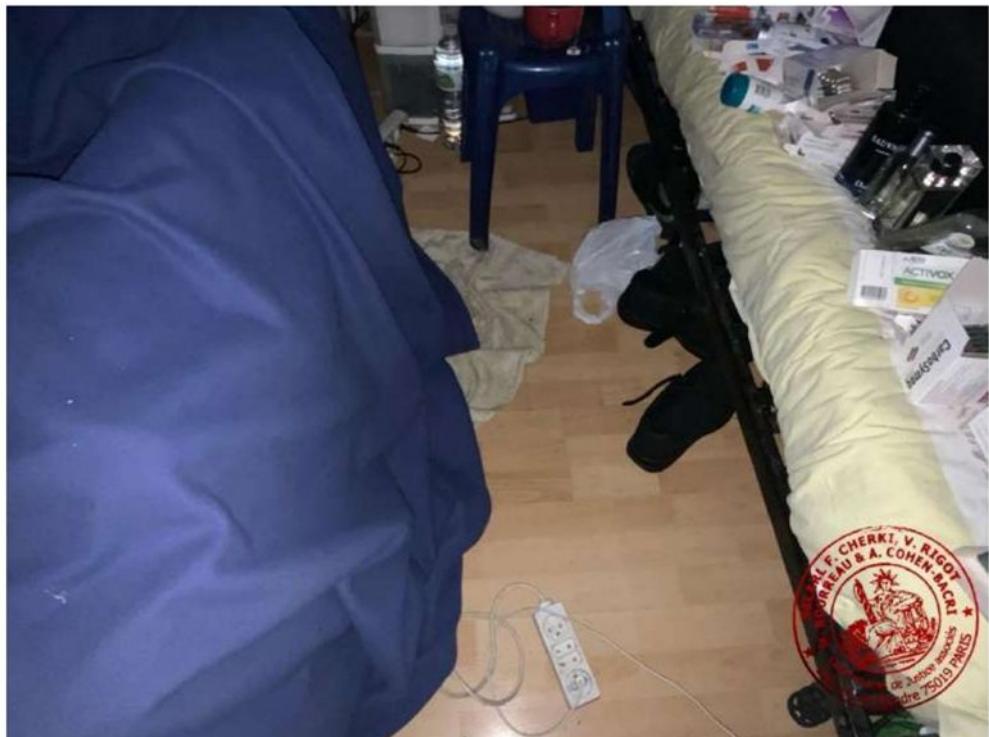
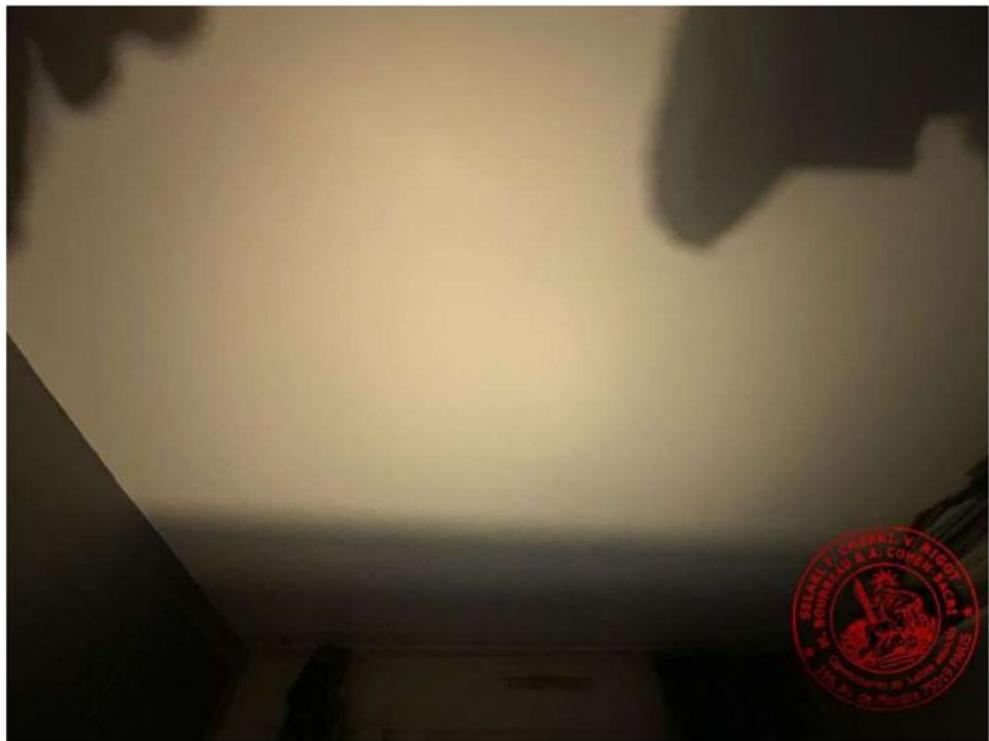
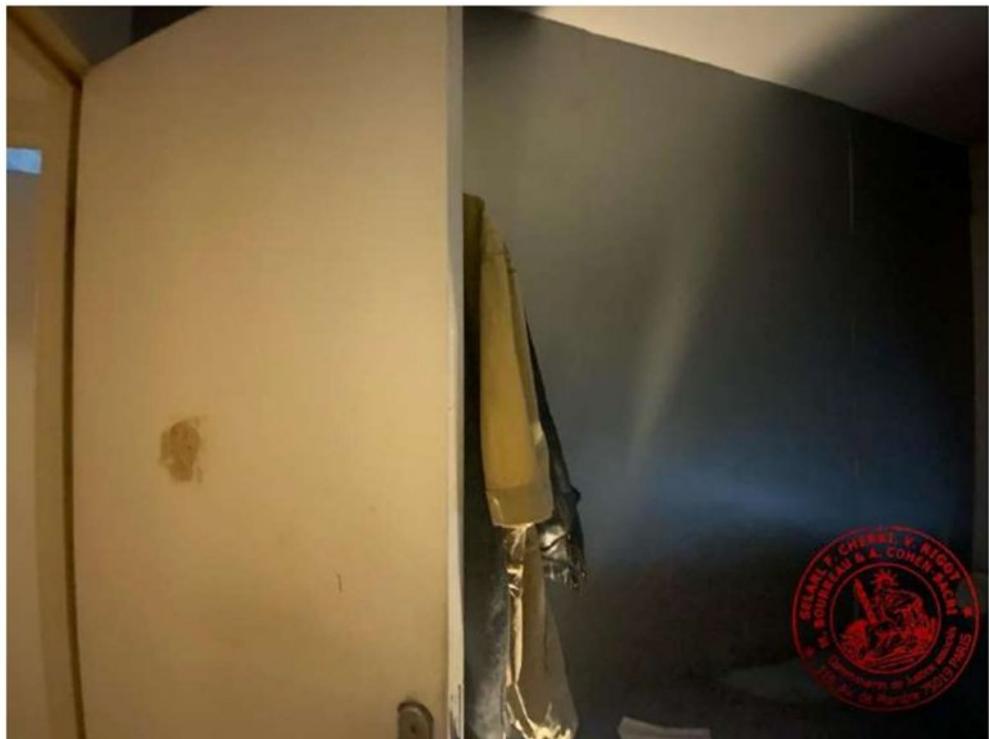
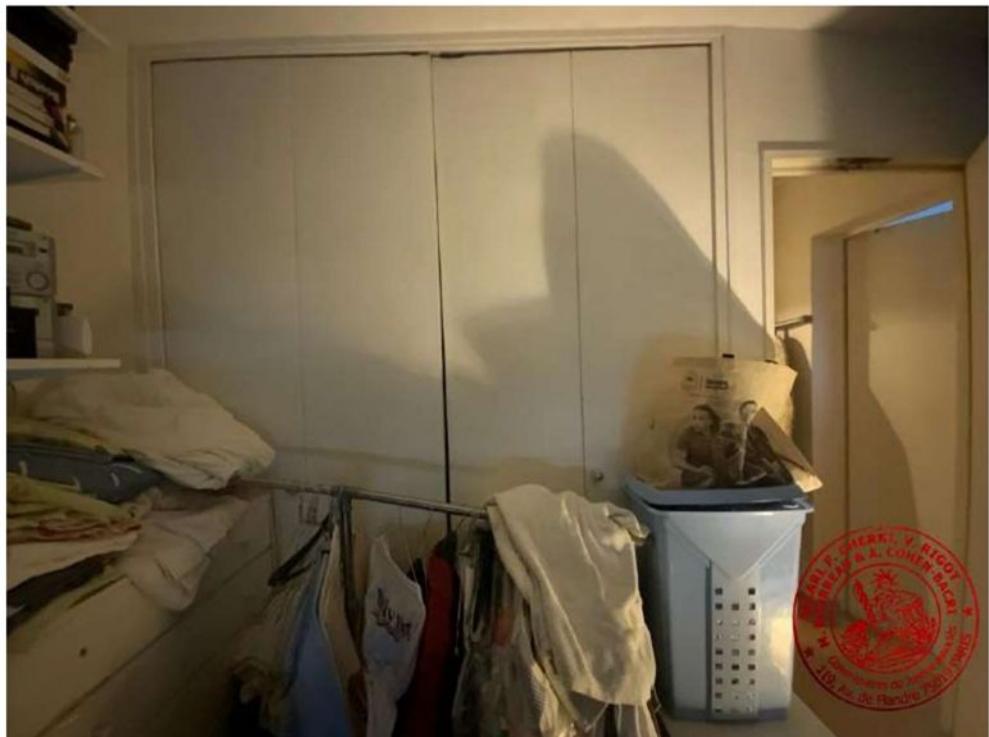
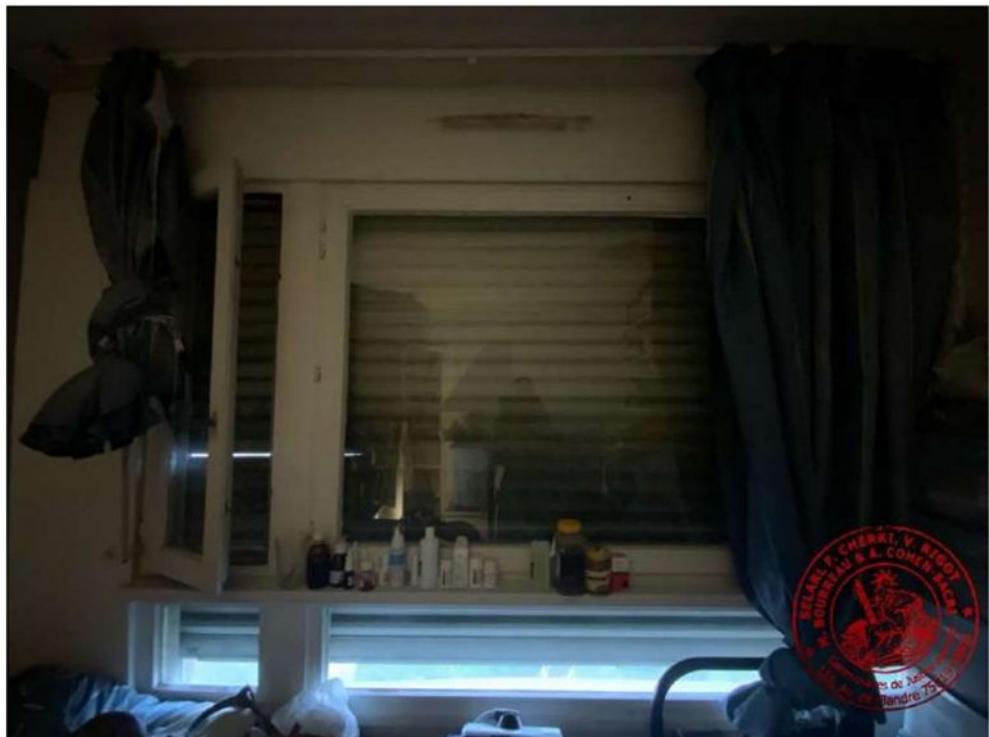
La porte ne peut se fermer et bloque sur la partie haute.

Quelques dégradations en périphérie du bloc serrure.

Un impact sur la face extérieure à hauteur visuelle ayant fait l'objet d'un rebouchage.

Le mur gauche est recouvert d'un papier peint, lesquels se décollent en plusieurs endroits.

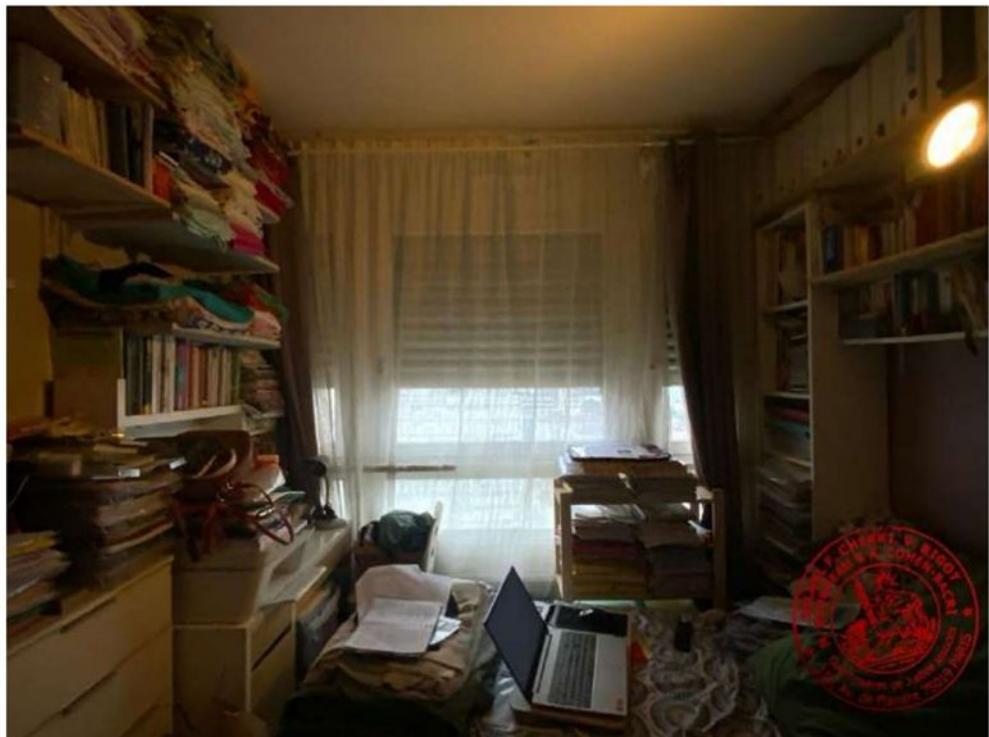
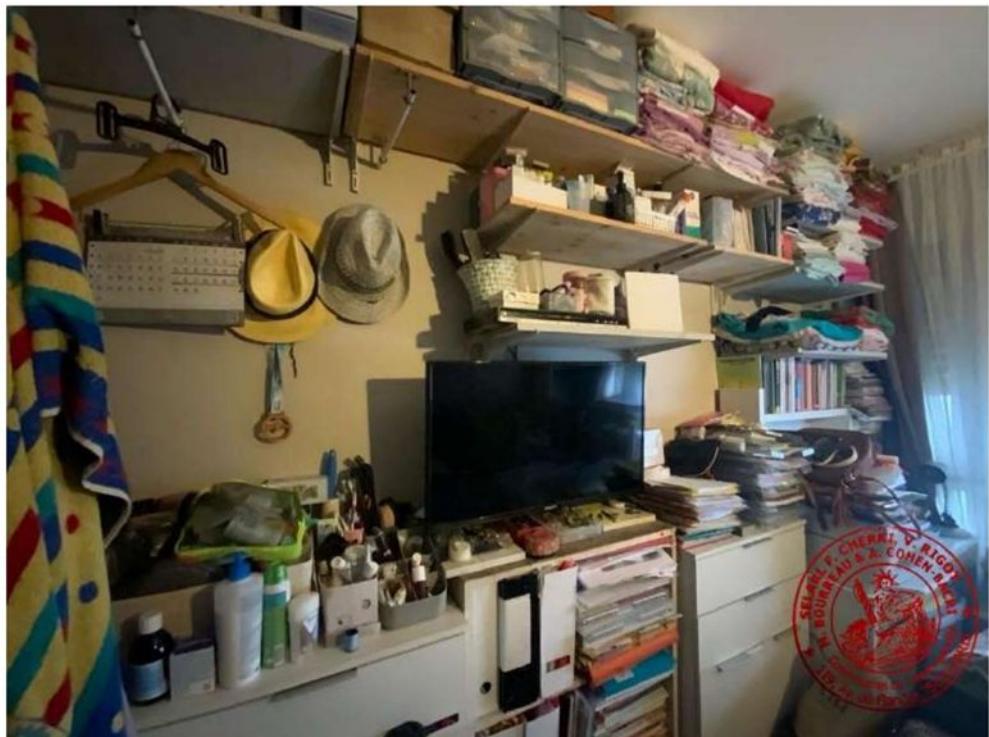
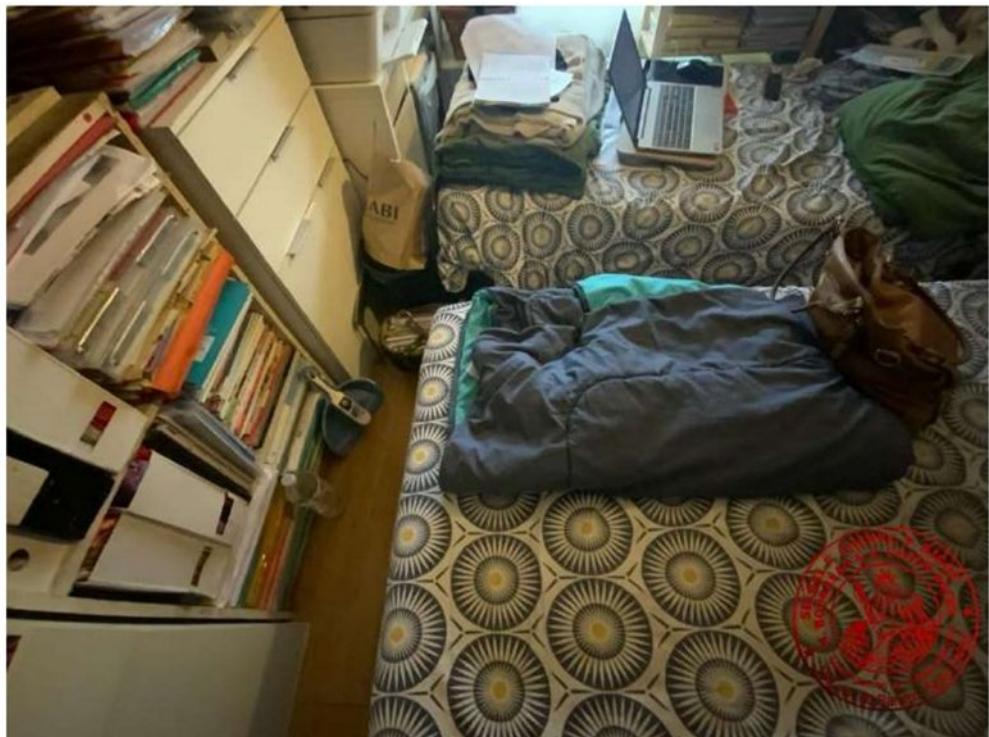
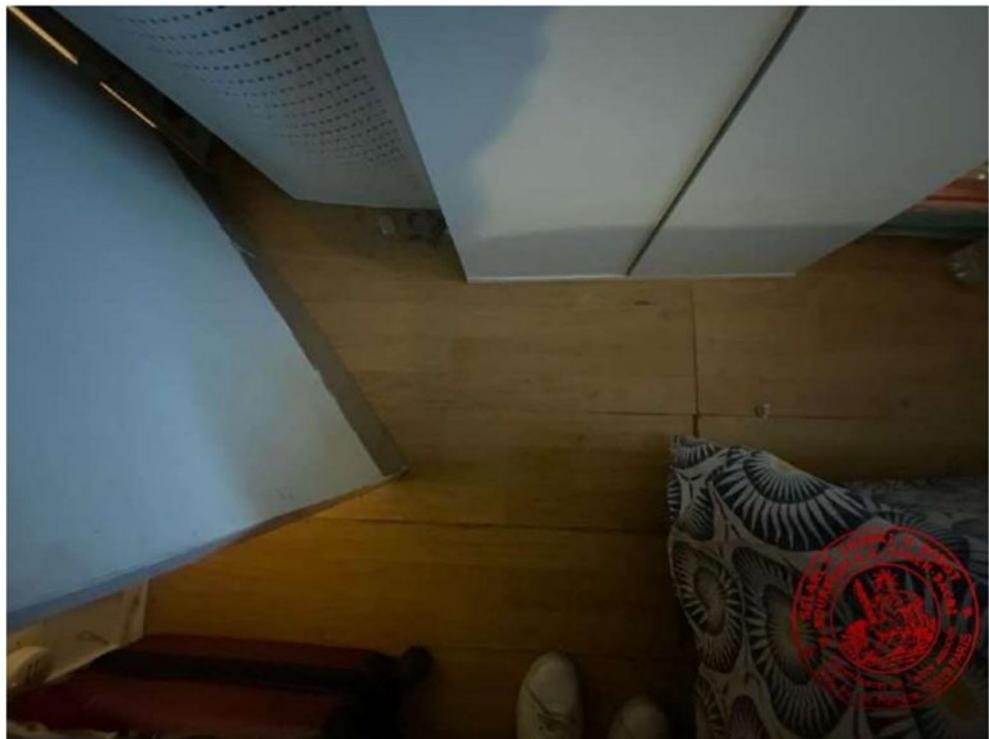
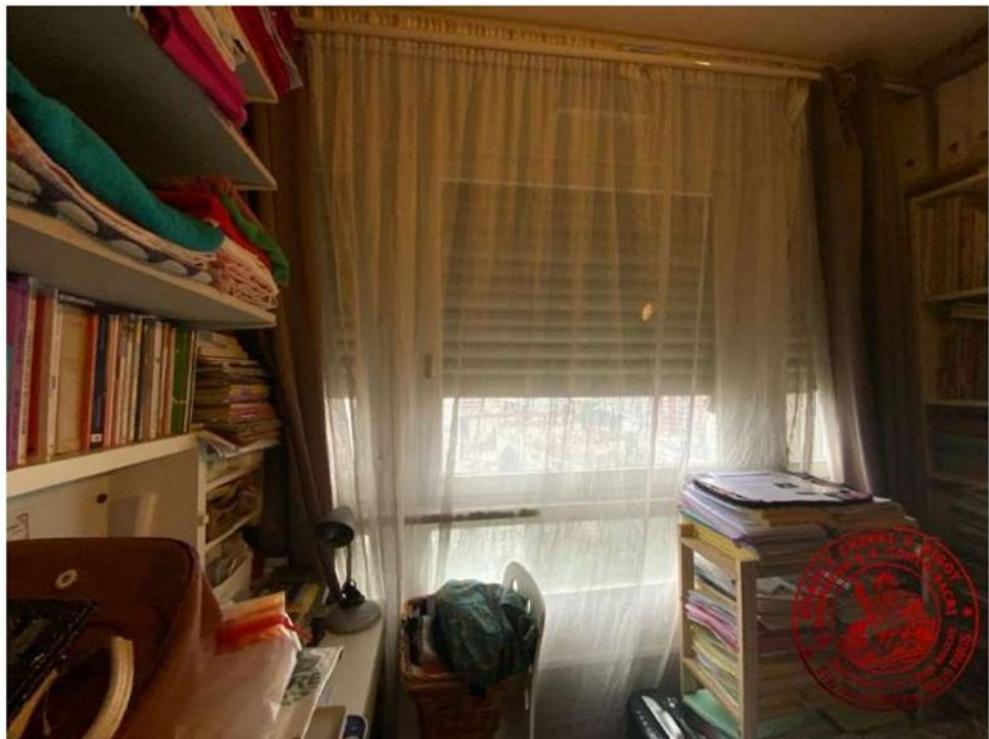
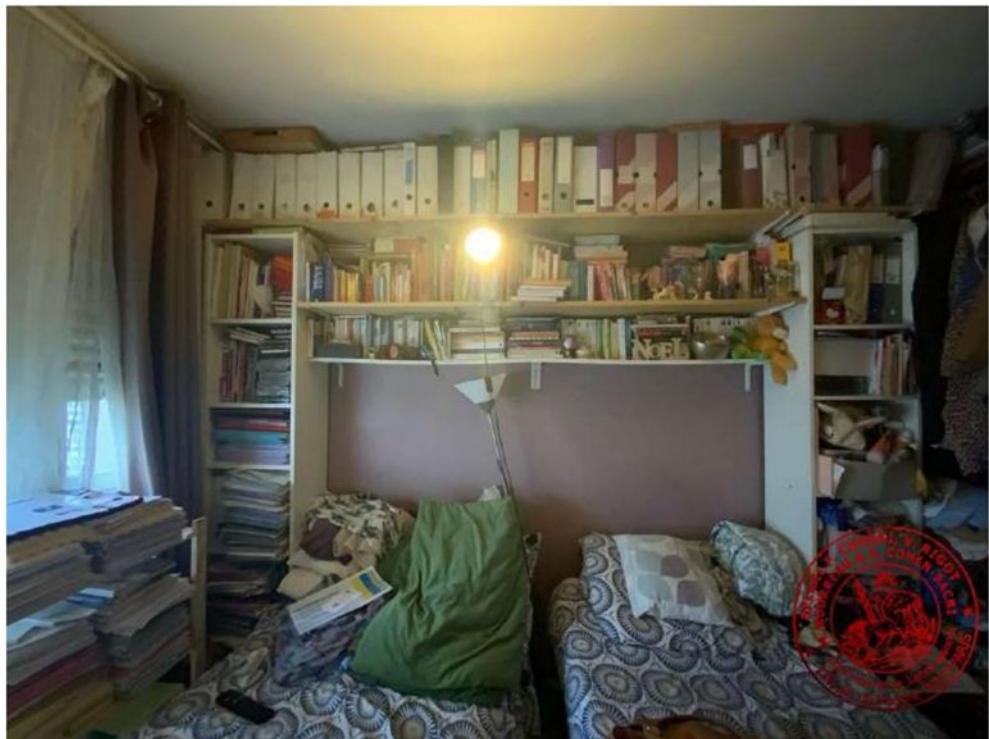
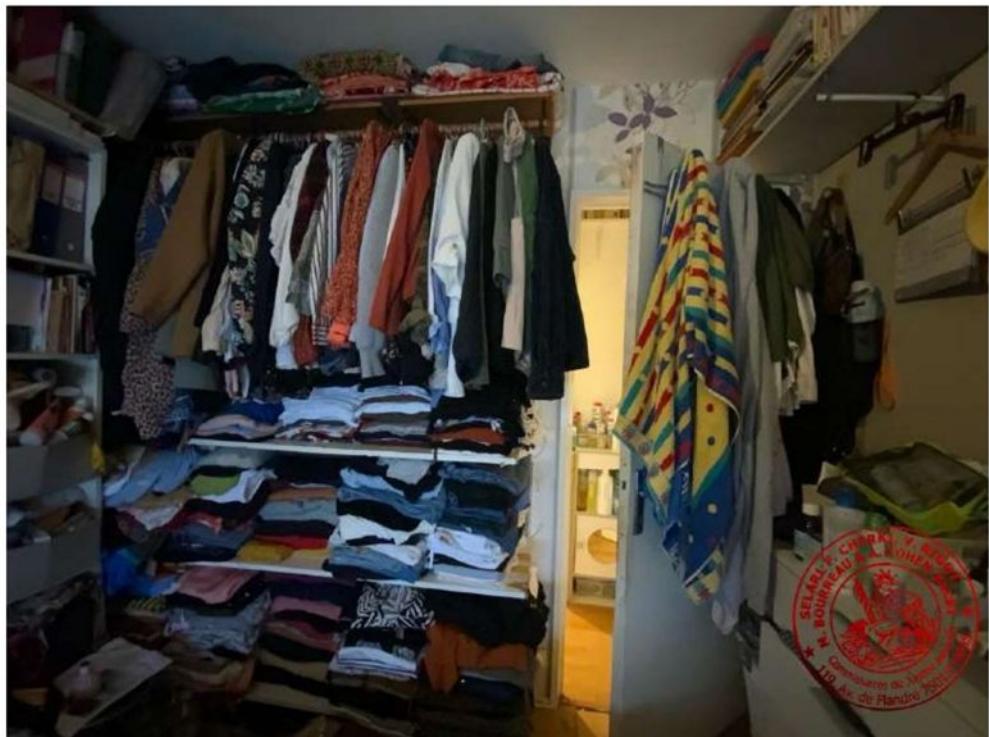
La porte ne peut se fermer et bloque en partie haute à la fermeture.

La poignée béquille est cassée.

Je note d'importants disjoints dans l'axe de la porte.

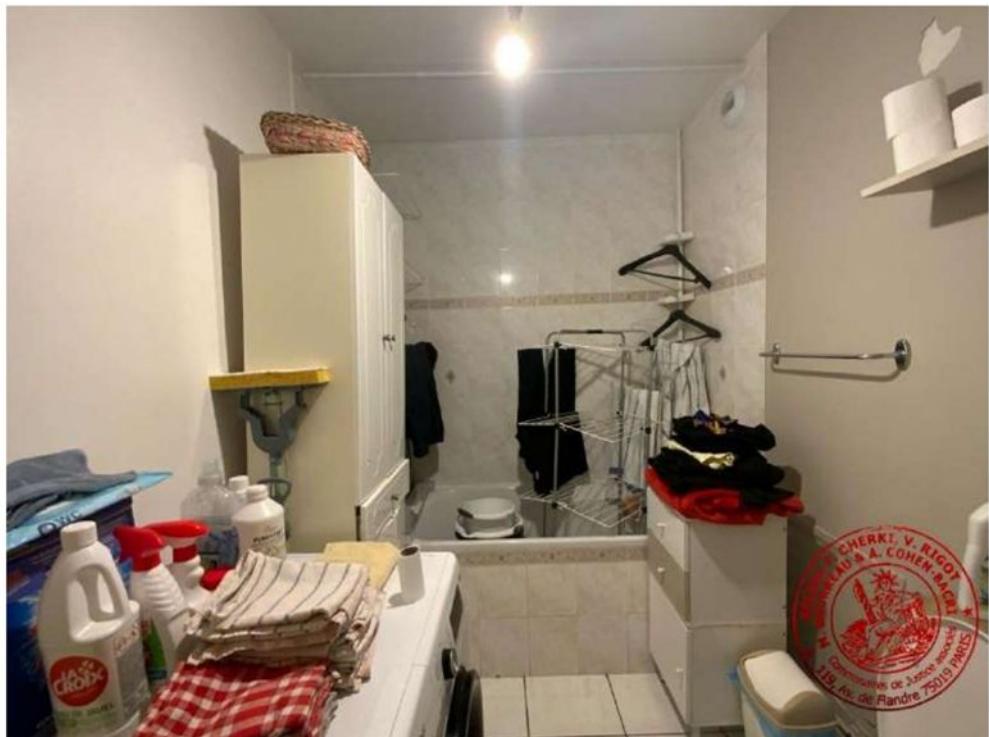
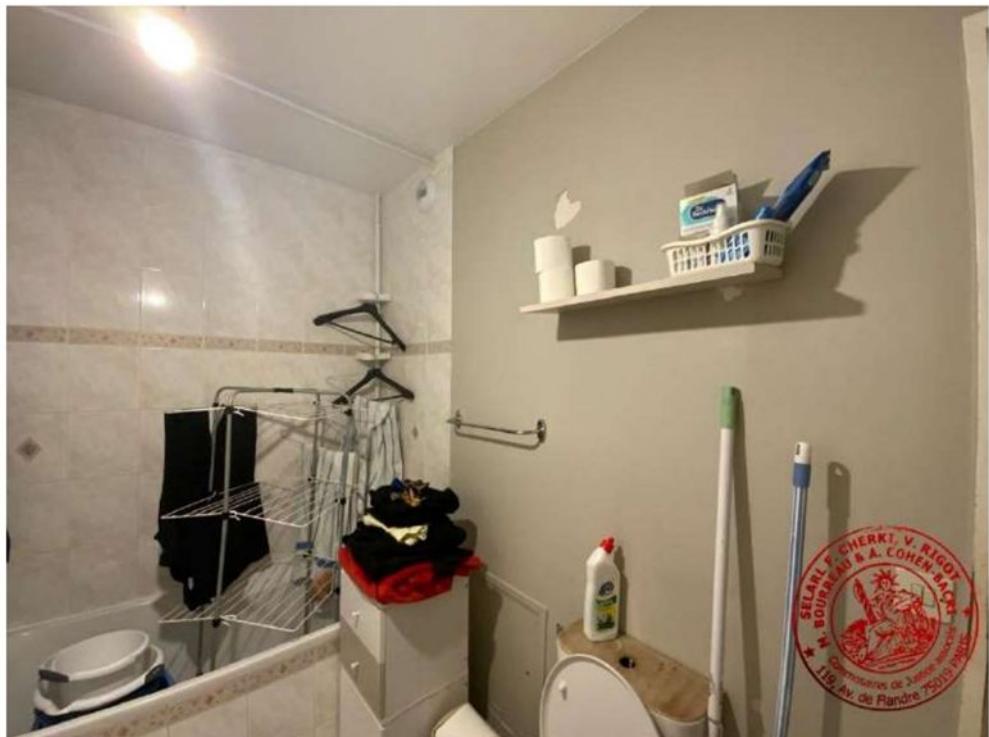
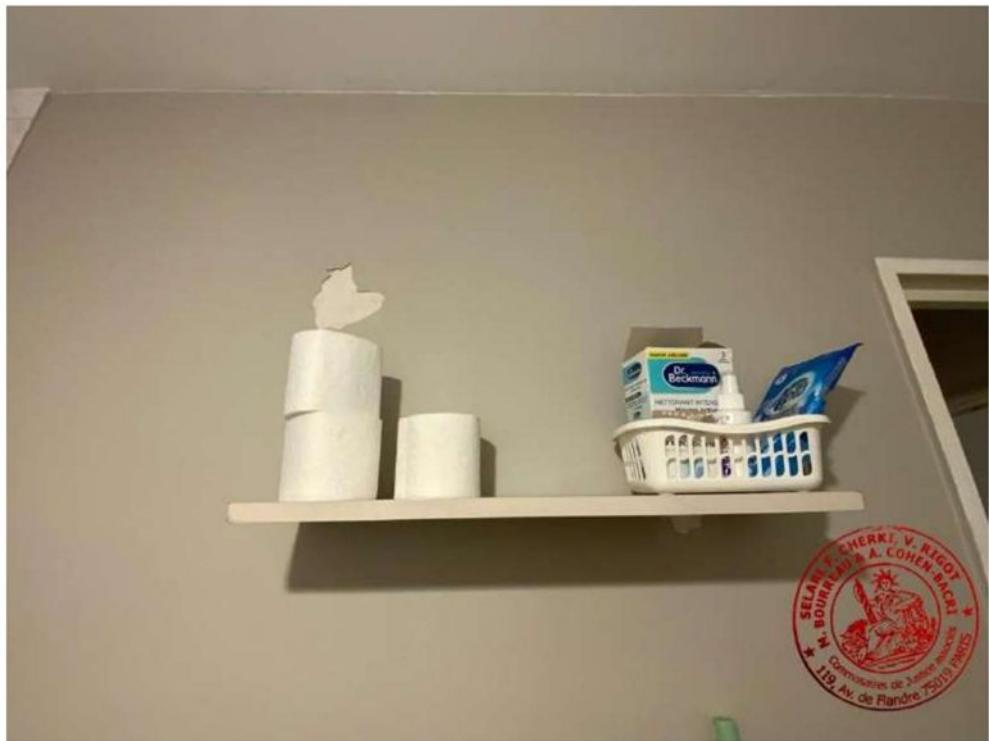
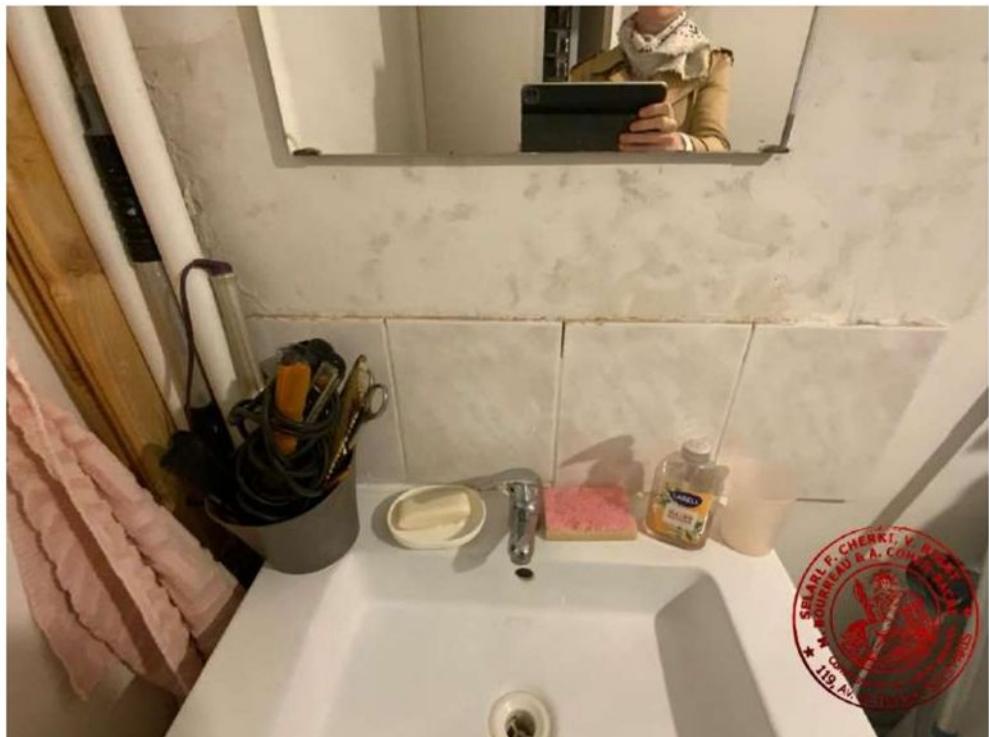
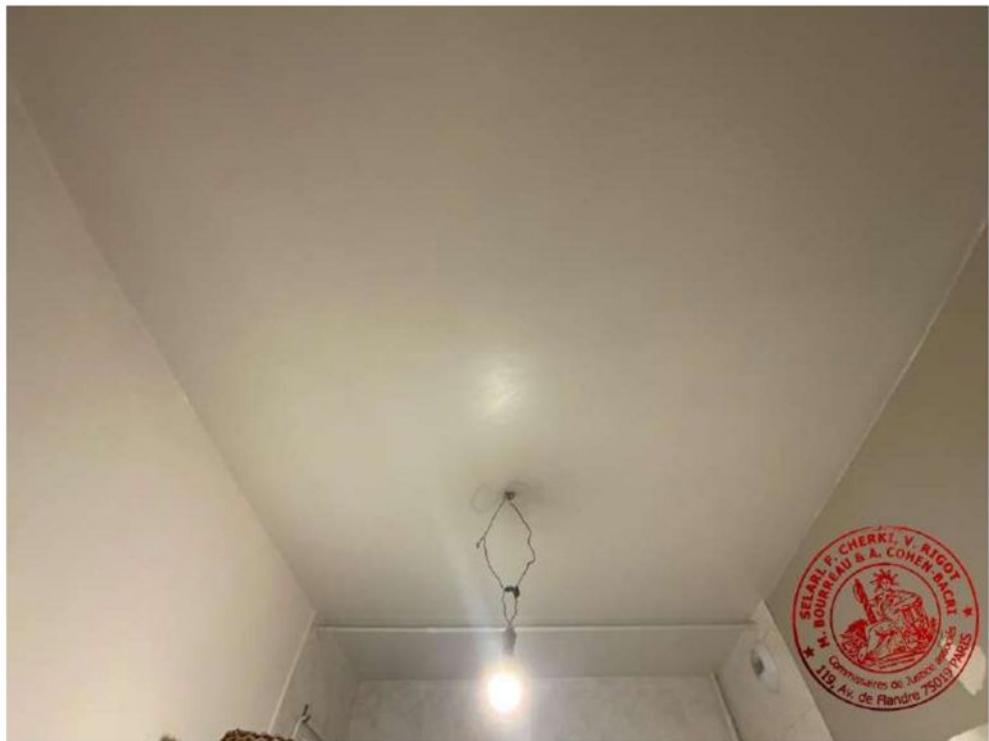
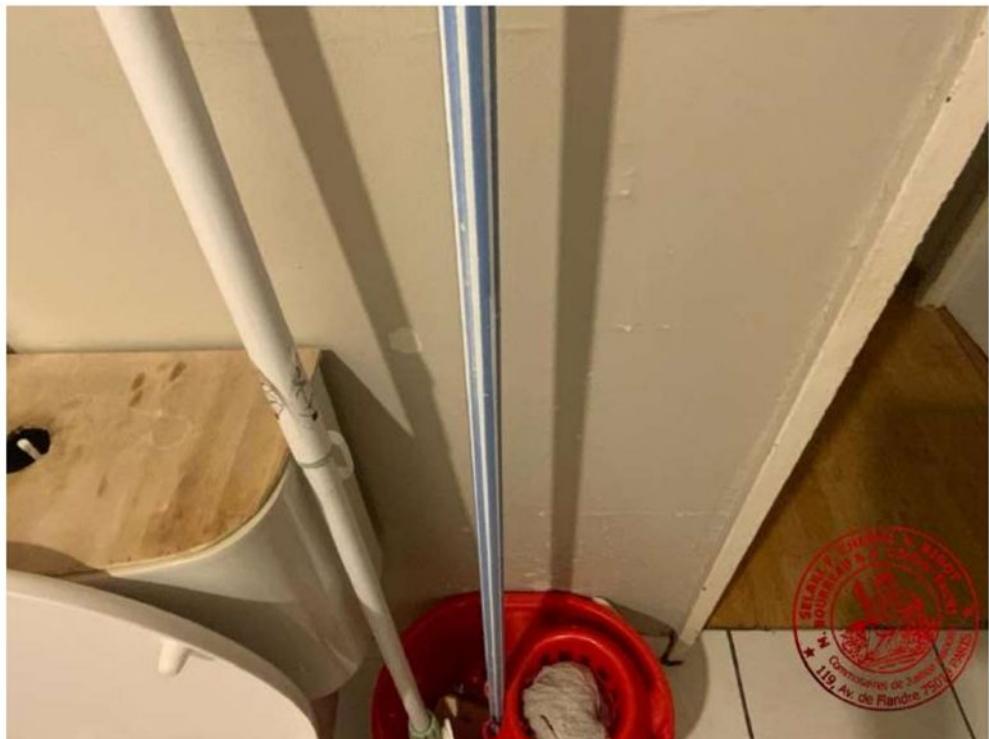
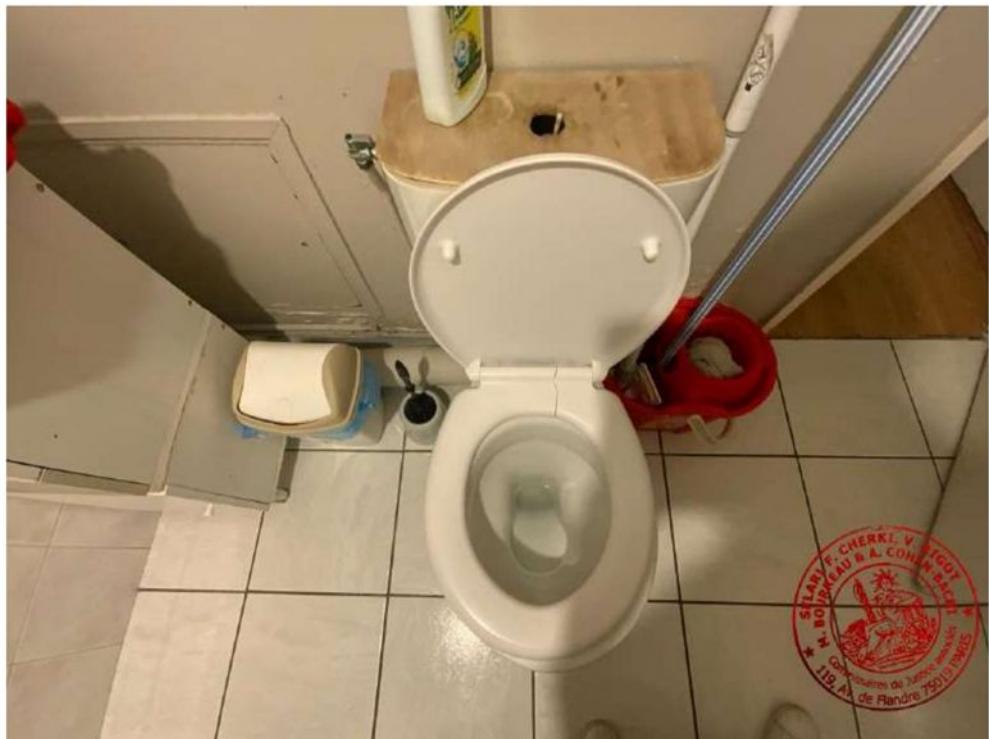
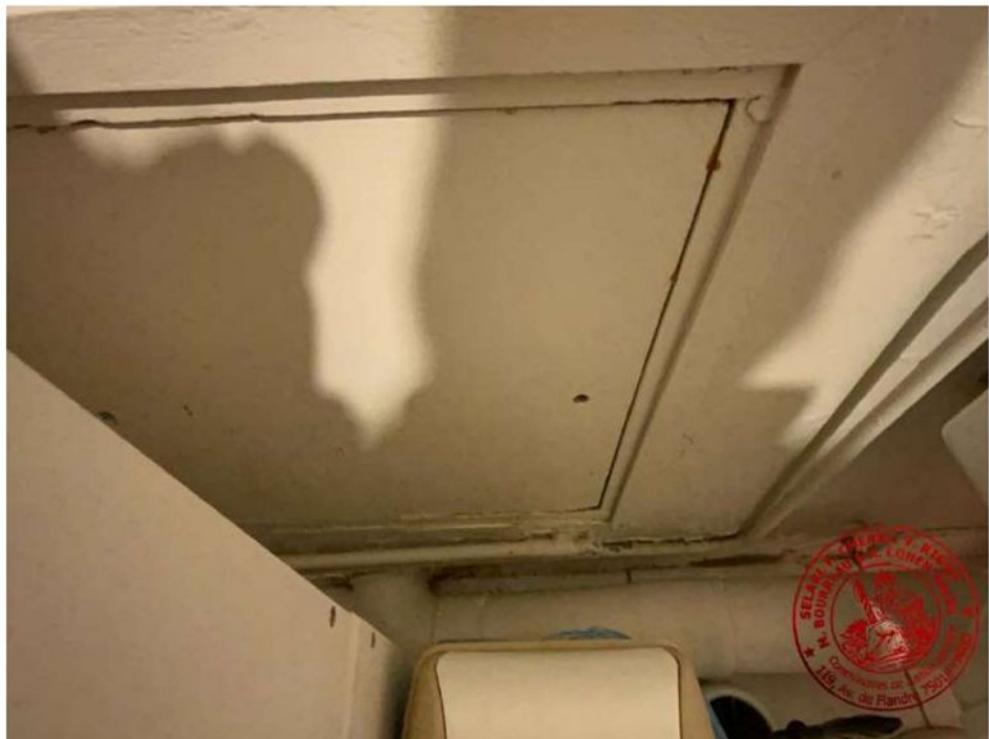
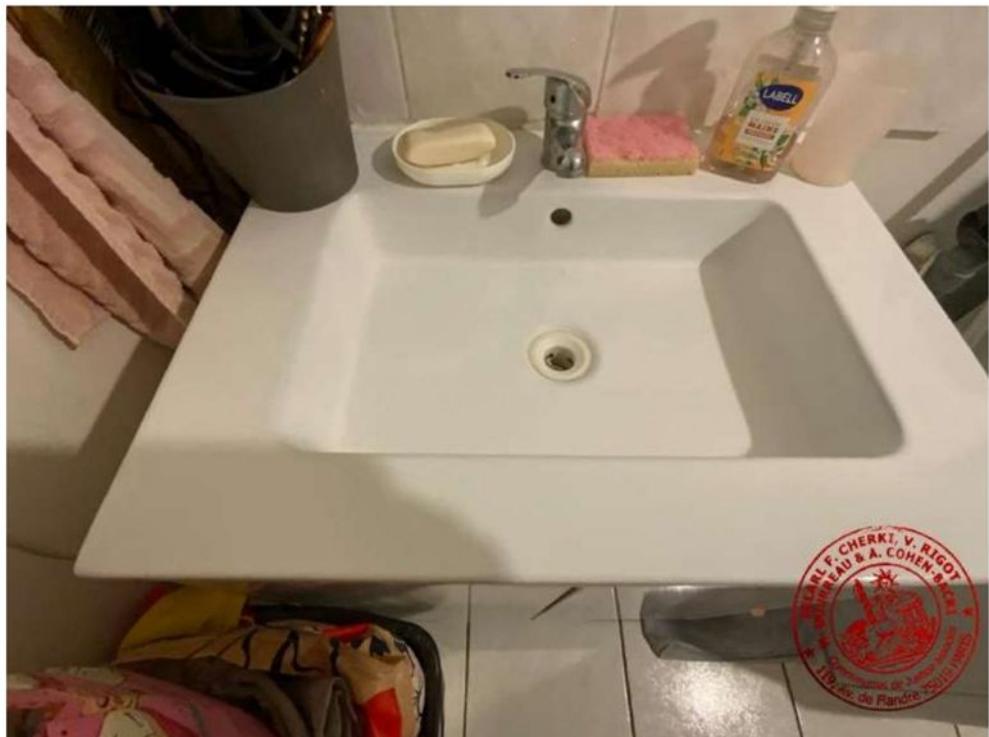
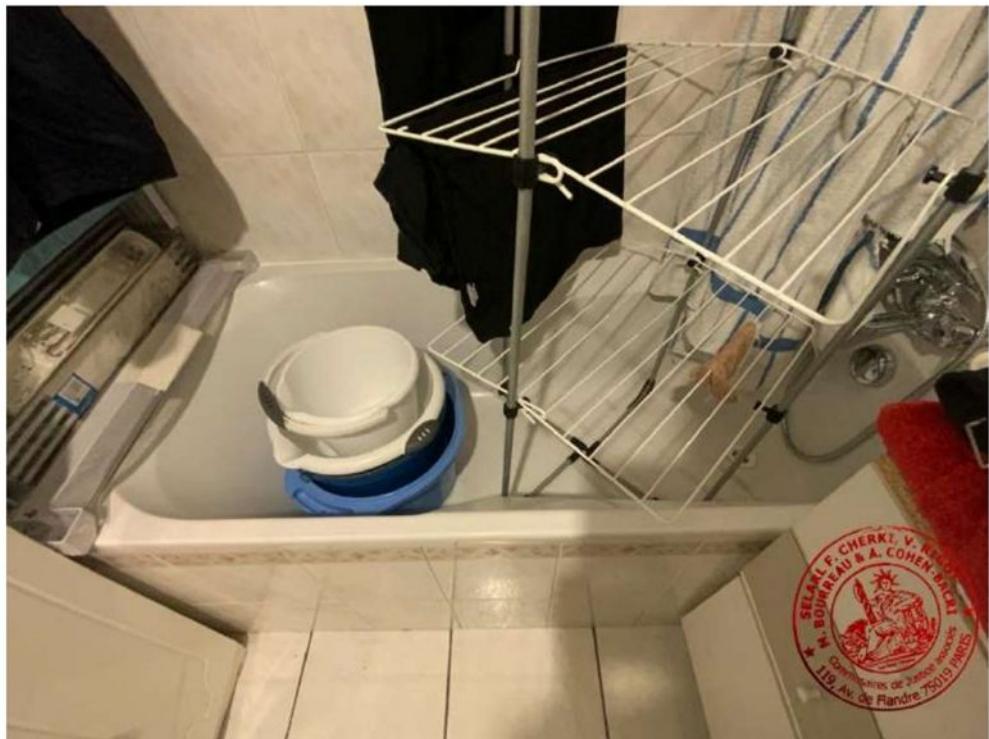
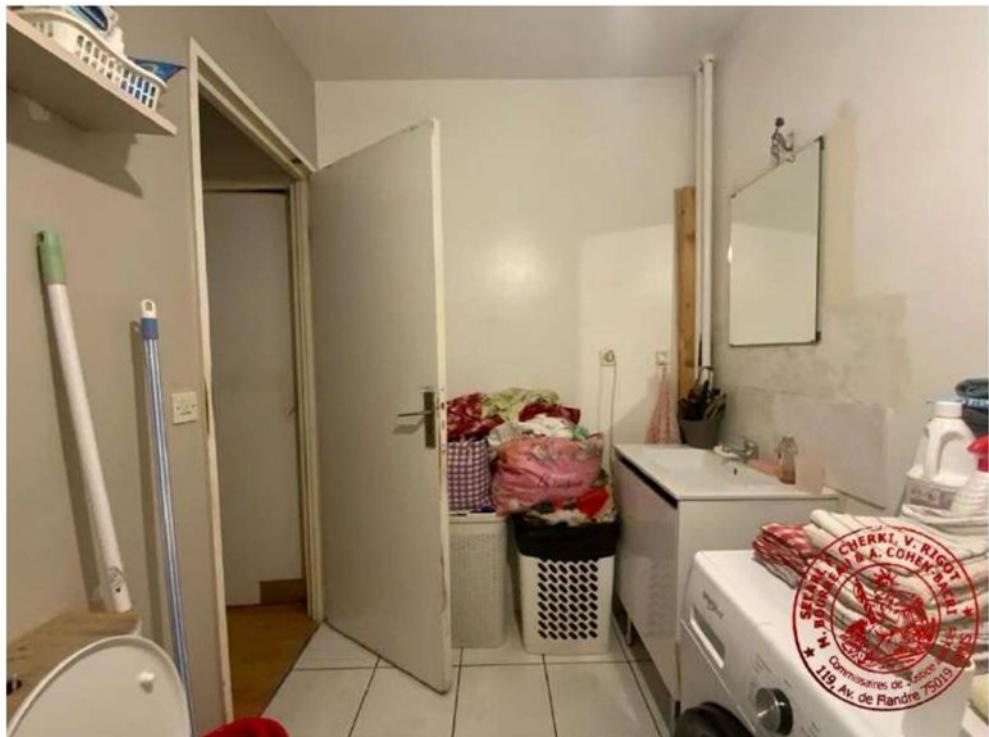
La porte bloque en partie haute à la manipulation.

Des dégradations autour du bloc serrure.

Je note quelques écaillements de peinture sur le mur à droite.

Quelques traces de reprise sur le mur face à la porte.

Des écaillements de peinture sur le mur de droite en partie basse.

Une cuvette de WC à l'anglaise avec réservoir dorsal, lunette et abattant en PVC. Le mécanisme de la chasse d'eau est cassé.

Une trappe de visite encastrée au mur droite. En dessous, la peinture présente des irrégularités.

Un lavabo équipé d'un robinet mitigeur, fonctionnel. Le joint est à parfaire.
